Asbestinventarisatetest

Heisegemstraat 10, 2800 Mechelen

Attestnummer : 20250727-000013.000

Uitgegeven op : 27.07.2025

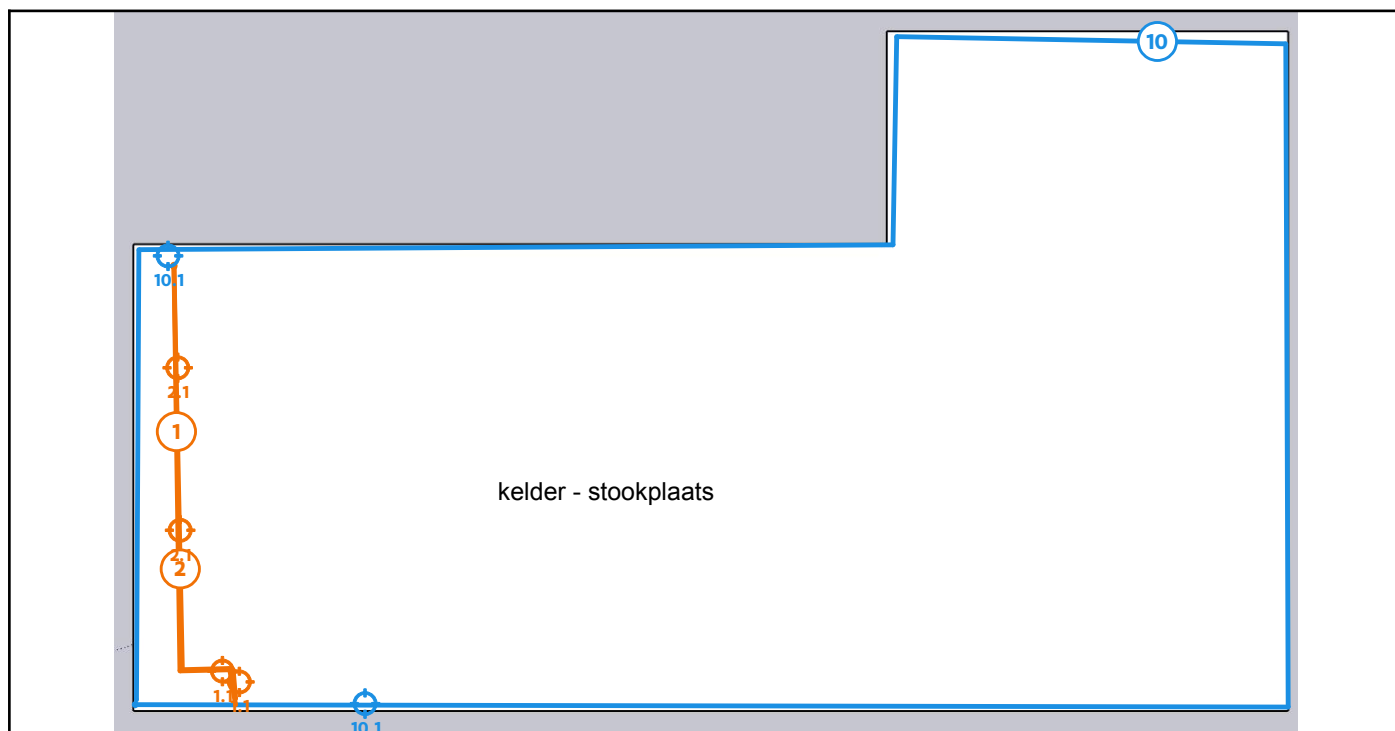
Plan 1.1: Kelder

Beschrijving	Type	Actie
1. Leidingisolatie uit gips (bocht)	Asbestmateriaal	Verwijderen
1.1 Code: MM7	Mengmonster	-
2. Leidingisolatie uit gips (recht)	Asbestmateriaal	Verwijderen
2.1 Code: MM6	Mengmonster	-
10. Cementering kelder	Geen asbest	-
10.1 Code: MM4	Mengmonster	-

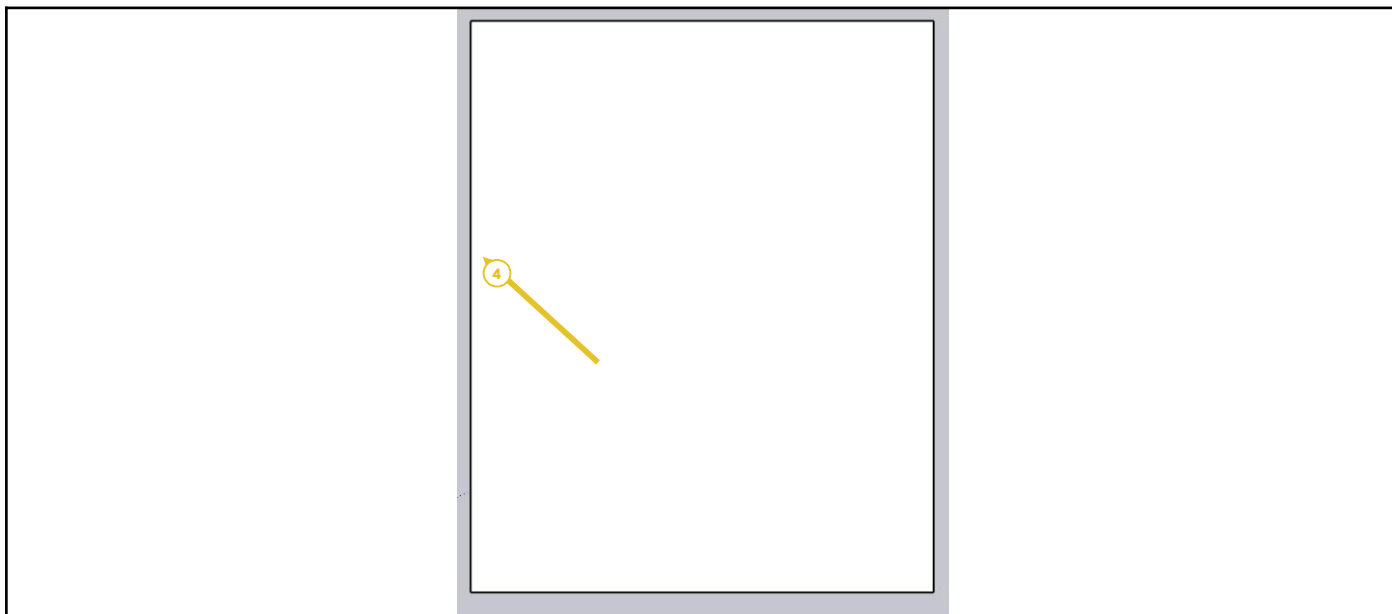
Plan 1.4: Zolder

Beschrijving	Type	Actie
4. Roetluik in asbestcement	Asbestmateriaal	Zorgvuldig beheren

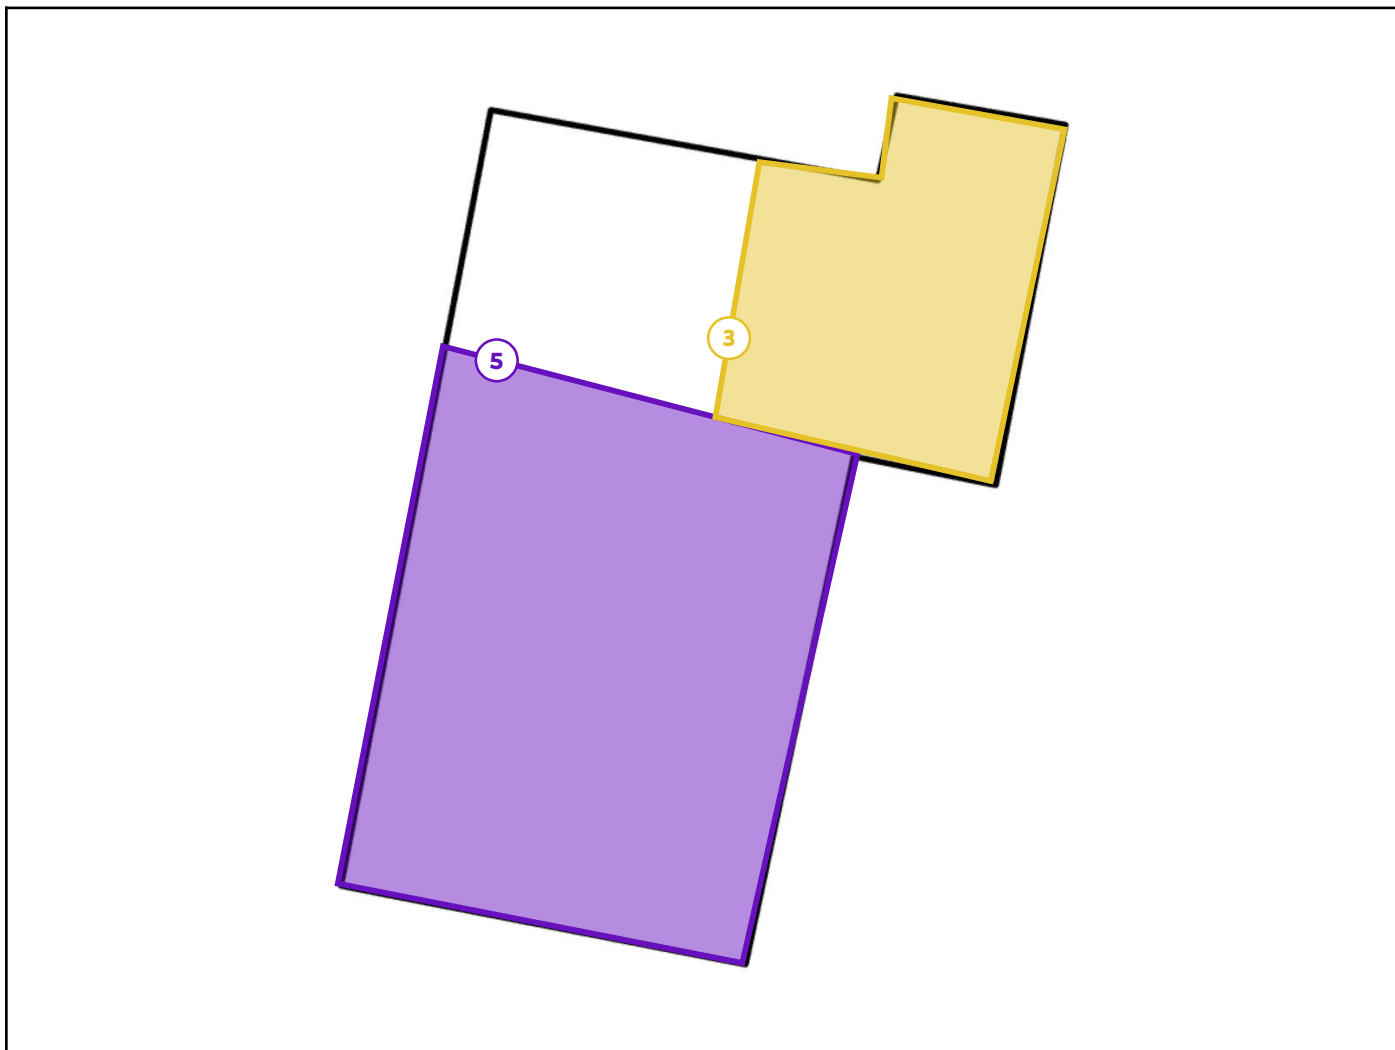
Plan 1.5: Dak

Beschrijving	Type	Actie
3. Roofing asbestverdacht	Asbestmateriaal	Zorgvuldig beheren
5. Onderdak niet zichtbaar	Beperking	-

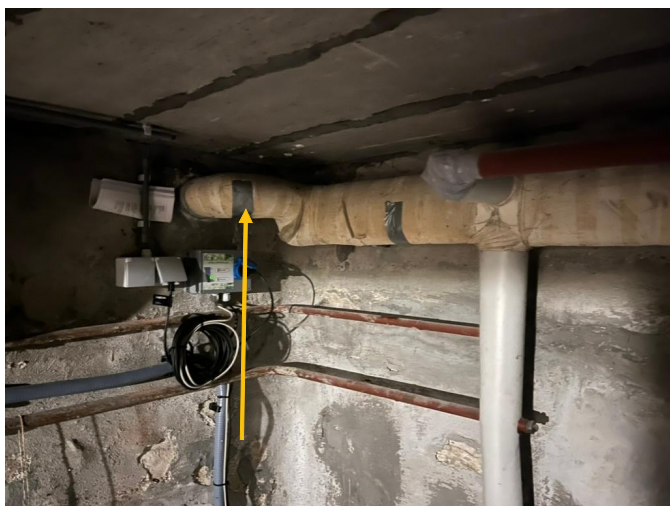
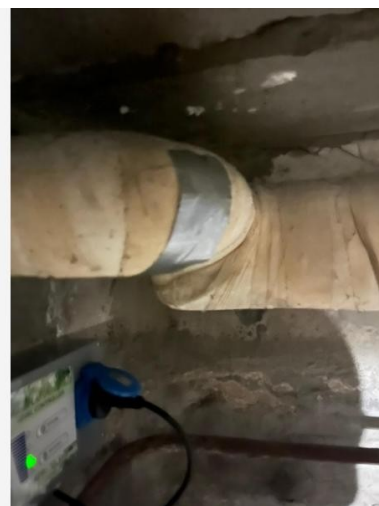
Het asbestmateriaal valt onder de mijlpaal van 2034.

Verwijderen

Eindbeoordeling materiaalrisico	Laag materiaalrisico en/of verlaagde kans op vezelvrijgave
---------------------------------	--

Gebondenheid	Categorie 2: niet-hechtgebonden met matrix
Asbestsoort (vezeltype)	Alleen chrysotiel
Asbestconcentratie	Laag (< 50%)
Afschermingsgraad van het gehele materiaal	Geheel of deels (ook) vrij aan de binnenlucht
Toestand van het materiaal	Licht beschadigd, licht verweerd. Intact calciumsilicaatmateriaal of categorie III 'gebondenheid'

#	Type	Referentie	Resultaat
1.1	Mengmonster	MM7	Chrysotiel

Beschrijving	Leidingisolatie uit gips (bocht)
Omgeving	Binnen
Primaire drager	HVAC infrastructuur en uitrusting
Asbestmateriaal	In-situ afwerkingslagen - Thermische isolatie
Bindmiddel van asbestmateriaal	Gips - kalk
Gebondenheid op basis van bindmiddel	Niet-hechtgebonden
Hoeveelheid (lengte - omtrek - dikte - aantal)	<ul style="list-style-type: none">• 15,00 m - 65,00 cm - 4,00 cm - 1 stuk
Totaal volume	0,39 m ³
Eenvoudig bereikbaar	Ja
Bevestigingswijze	<ul style="list-style-type: none">• Verlijmd, ingegoten, versmeerd
Identificatiemethode	Vaststelling met monstername
Destructieve handeling voor identificatie	Nee
Opmerking	<p>De omtrek is een gemiddelde, daar de omtrek over het trace' varieert.</p> <p>De dikte is een schatting van de isolatie en gips tot aan de drager .</p> <p>De lengte is een beredeneerd schatting van wat zichtbaar is. mogelijk zijn er in kruipruimte en onder de vloeren nog leidingen aanwezig. er worden geen rechten verleend aan deze waardes</p>

- Zorg voor een veilig beheer. Vermijd het beschadigen van het asbestmateriaal. Controleer de toestand jaarlijks op wijzigingen.

- Hermetische zone (erkend asbestverwijderaar)
Deze toepassing kan/mag enkel worden verwijderd door een erkend asbestverwijderaar in hermetische zone.

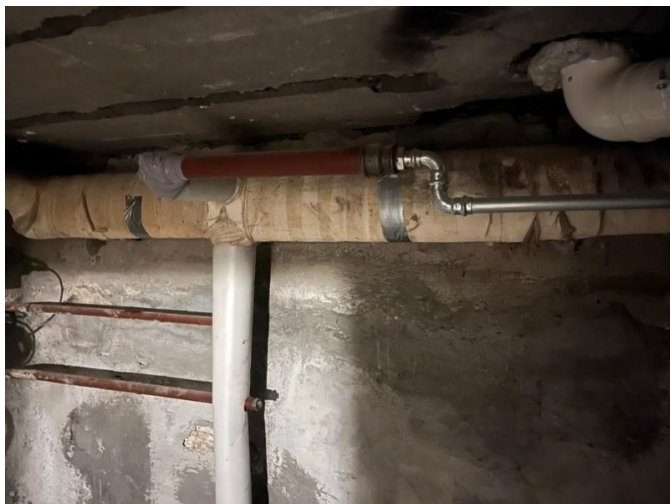
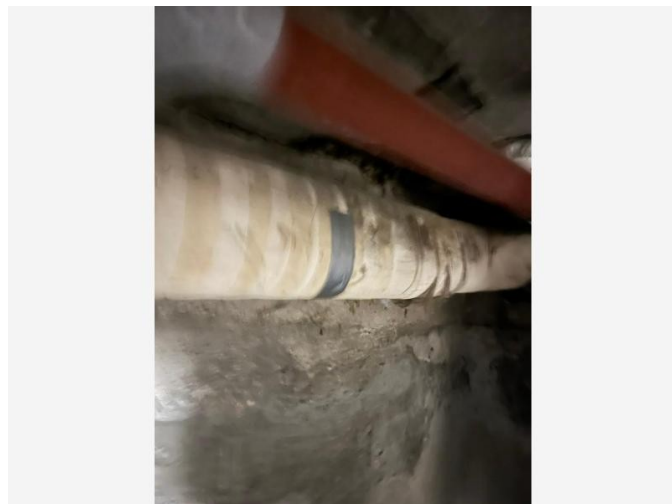
Het asbestmateriaal valt onder de mijlpaal van 2034.

Verwijderen

Eindbeoordeling materiaalrisico	Laag materiaalrisico en/of verlaagde kans op vezelvrijgave
---------------------------------	--

Gebondenheid	Categorie 2: niet-hechtgebonden met matrix
Asbestsoort (vezeltype)	Alleen chrysotiel
Asbestconcentratie	Laag (< 50%)
Afschermingsgraad van het gehele materiaal	Geheel of deels (ook) vrij aan de binnenlucht
Toestand van het materiaal	Licht beschadigd, licht verweerd. Intact calciumsilicaatmateriaal of categorie III 'gebondenheid'

#	Type	Referentie	Resultaat
2.1	Mengmonster	MM6	Chrysotiel

Beschrijving	Leidingisolatie uit gips (recht)
Omgeving	Binnen
Primaire drager	HVAC infrastructuur en uitrusting
Asbestmateriaal	In-situ afwerkingslagen - Thermische isolatie
Bindmiddel van asbestmateriaal	Gips - kalk
Gebondenheid op basis van bindmiddel	Niet-hechtgebonden
Hoeveelheid (lengte - omtrek - dikte - aantal)	<ul style="list-style-type: none">• 15,00 m - 65,00 cm - 4,00 cm - 1 stuk
Totaal volume	0,39 m ³
Eenvoudig bereikbaar	Ja
Bevestigingswijze	<ul style="list-style-type: none">• Verlijmd, ingegoten, versmeerd
Identificatiemethode	Vaststelling met monsternamen
Destructieve handeling voor identificatie	Nee
Opmerking	<p>De omtrek is een gemiddelde, daar de omtrek over het trace' varieert.</p> <p>De dikte is een schatting van de isolatie en gips tot aan de drager .</p> <p>De lengte is een beredeneerd schatting van wat zichtbaar is. mogelijk zijn er in kruipruimte en onder de vloeren nog leidingen aanwezig. er worden geen rechten verleend aan deze waardes</p>

- Zorg voor een veilig beheer. Vermijd het beschadigen van het asbestmateriaal. Controleer de toestand jaarlijks op wijzigingen.

- Hermetische zone (erkend asbestverwijderaar)
Deze toepassing kan/mag enkel worden verwijderd door een erkend asbestverwijderaar in hermetische zone.

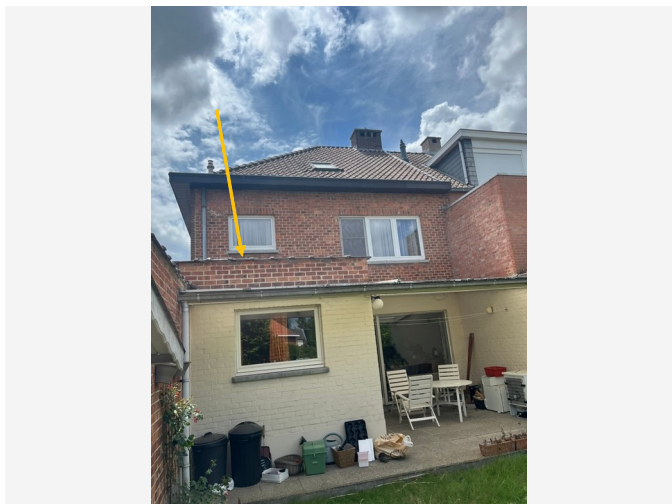
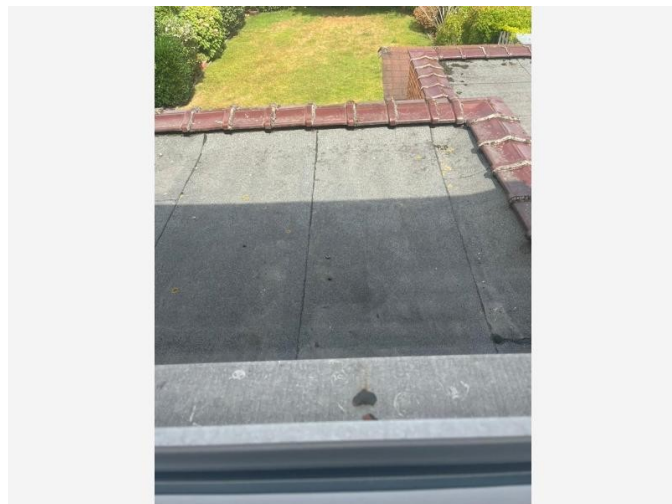
Het asbestmateriaal valt onder de mijlpaal van 2040.

Zorgvuldig beheren

Eindbeoordeling materiaalrisico	Laag materiaalrisico en/of verlaagde kans op vezelvrijgave
Opmerking	Een staalname kan een andere asbestsoort met zich meebrengen en de risico beoordeelig beïnvloeden

Gebondenheid	Categorie 1: hechtgebonden in oorsprong
Asbestsoort (vezeltype)	Alleen chrysotiel
Asbestconcentratie	Laag (< 50%)
Afschermingsgraad van het gehele materiaal	Geheel of deels vrij aan de buitenlucht
Toestand van het materiaal	Licht beschadigd, licht verweerd. Intact calciumsilicaatmateriaal of categorie III 'gebondenheid'

Beschrijving	Roofing asbestverdacht
Omgeving	Buiten
Primaire drager	Plat dak
Asbestmateriaal	Dak- en gevelbekleding - Roofing
Bindmiddel van asbestmateriaal	Bitumen (roofing, teer, asfalt)
Gebondenheid op basis van bindmiddel	Hecht
Hoeveelheid (oppervlakte - aantal)	<ul style="list-style-type: none">• 25,00 m² - 1 stuk
Totale oppervlakte	25,00 m ²
Eenvoudig bereikbaar	Ja
Bevestigingswijze	<ul style="list-style-type: none">• Verlijmd, ingegoten, versmeerd
Identificatiemethode	Vaststelling zonder monstername Motivatie: Groot risico op structurele gevolgschade (lekschade, werking installatie,...)
Destructieve handeling voor identificatie	Nee
Opmerking	de oppervlakte is een bereedeneerde schatting , waaraan geen rechten worden verleend. Er werd om economische reden geen staal genomen. Opdrachtgever begrijpt dat daarom moet worden aangenomen dat deze toepassing asbest bevat, tot tegendeel wordt bewezen . ook de kans op lekken maakt dat een staalname niet evident was zonder schade aan te richten

- Zorg voor een veilig beheer. Vermijd het beschadigen van het asbestmateriaal. Controleer de toestand jaarlijks op wijzigingen.
- Voer bijkomende staalname(s) uit.

- Eenvoudige handelingen: enkel door erkend asbestverwijderaar dit is vanwege de verlijming eerder een taak voor een erkend asbestverwijderaar.

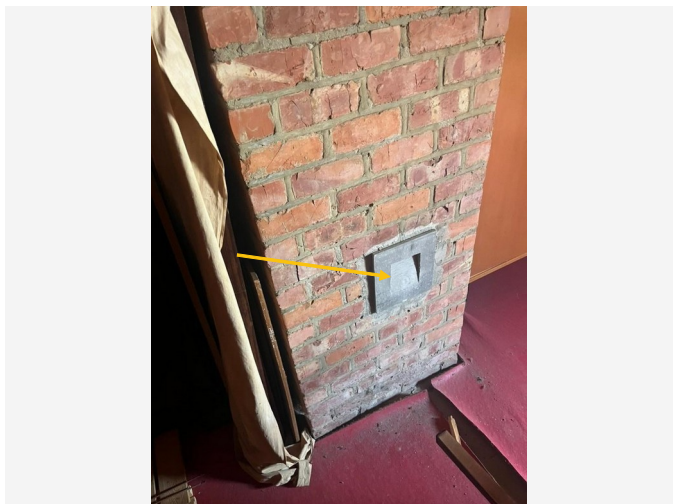
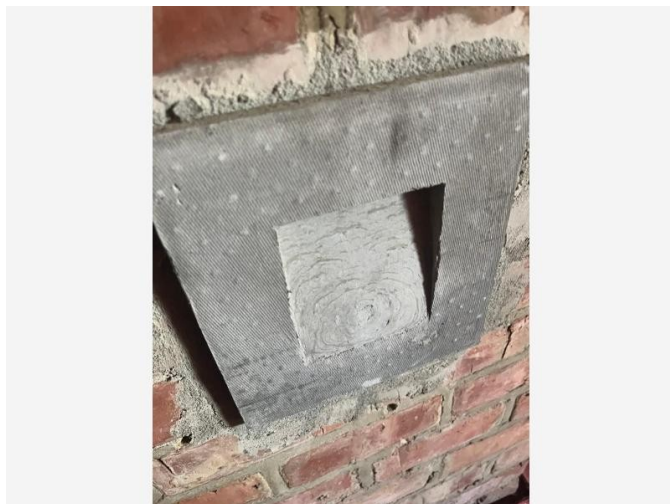
Het asbestmateriaal valt onder de mijlpaal van 2040.

Zorgvuldig beheren

Eindbeoordeling materiaalisico	Laag materiaalisico en/of verlaagde kans op vezelvrijgave
Opmerking	<p>Crocidoliet is een aanname bij gebrek aan staalname.</p> <p>Een staalname kan een andere asbestsoort met zich meebrengen en de risico beoordelig beïnvloeden.</p> <p>de staat is relatief goed langs de buitenzijde. mogelijks de binnezijde meer verweerd. maar dat kon niet worden na gekeken.</p>

Gebondenheid	Categorie 1: hechtgebonden in oorsprong
Asbestsoort (vezeltype)	Crocidoliet aanwezig
Asbestconcentratie	Laag (< 50%)
Afschermingsgraad van het gehele materiaal	Geheel of deels (ook) vrij aan de binnenlucht
Toestand van het materiaal	Onbeschadigd, niet verweerd

Beschrijving	Roetluik in asbestcement
Omgeving	Binnen
Primaire drager	HVAC infrastructuur en uitrusting
Asbestmateriaal	Brandwerende afsluiting (prefab geheel) - Luik
Bindmiddel van asbestmateriaal	Cement
Gebondenheid op basis van bindmiddel	Hecht
Hoeveelheid (gewicht - aantal)	<ul style="list-style-type: none">• 2,00 kg - 1 stuk
Totaal gewicht	2,00 kg
Eenvoudig bereikbaar	Ja
Bevestigingswijze	<ul style="list-style-type: none">• Los (al dan niet bedekt)• Verlijmd, ingegoten, versmeerd
Identificatiemethode	Vaststelling zonder monsternamen
Destructieve handeling voor identificatie	Nee
Opmerking	gewicht is een benadering. en is louter symbolisch. er worden geen rechten verleend aan dit gewicht

- Zorg voor een veilig beheer. Vermijd het beschadigen van het asbestmateriaal. Controleer de toestand jaarlijks op wijzigingen.
- Voer bijkomende staalname(s) uit.

- Eenvoudige handelingen: mag via doe-het-zelf of door werknemer(s) met opleidingsattest eenvoudige handelingen
Roetluik zelf is los en kan men eenvoudig dubbel verpakt afvoeren .

De houder van het luik is ingemetst en kan worden verwijderd door overmaats boren.
Veiligheidsuitrusting:

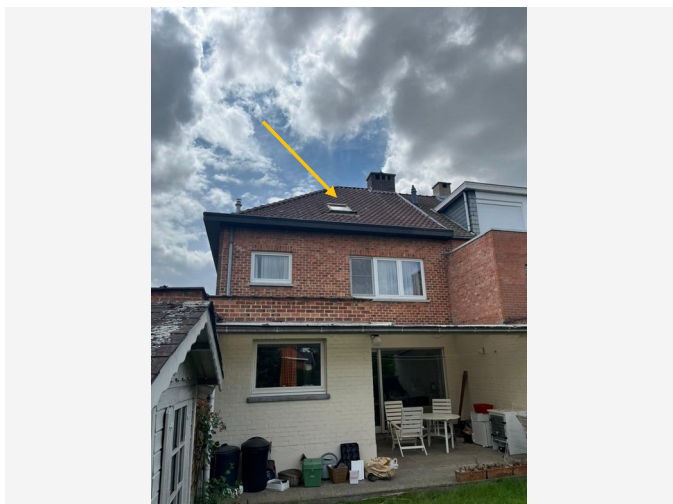
Situeringfoto

Tijdelijke beperking

Reden: Het te onderzoeken materiaal situeert zich hoger dan 3,50 m te rekenen vanaf een veilige ondergrond

Uitleg van de asbestdeskundige: Het onderdak is niet zichtbaar zowel langs binnen als langs buiten.

Langs binnenzijde is alles afgewerkt .

Langs de buitenzijde was het dak te hoog (meer dan 3.5 m) en kon er geen pan/lei worden gelicht voor verder onderzoek .

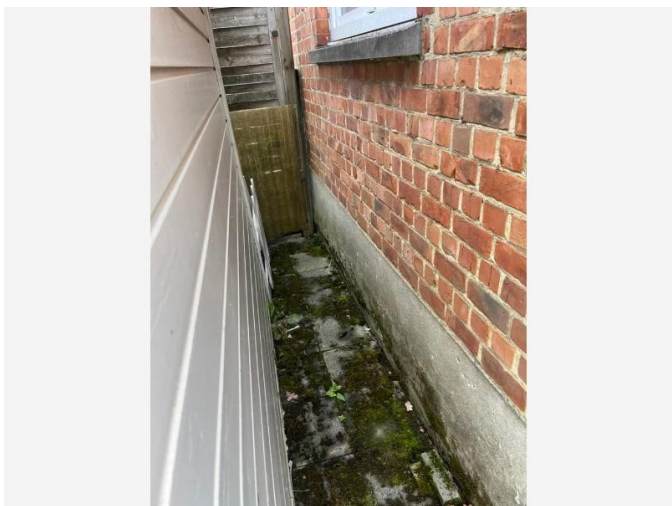
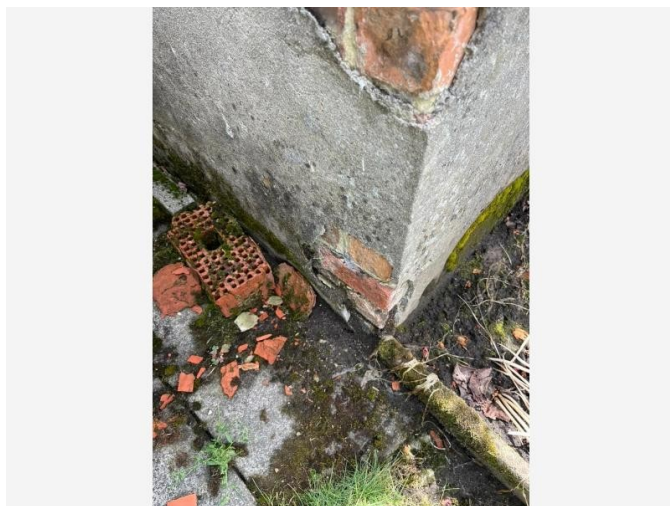
Fiche 7: Cementering buitengevel

Geen asbest

#	Type	Referentie	Resultaat
7.1	Mengmonster	MM3	Geen asbest

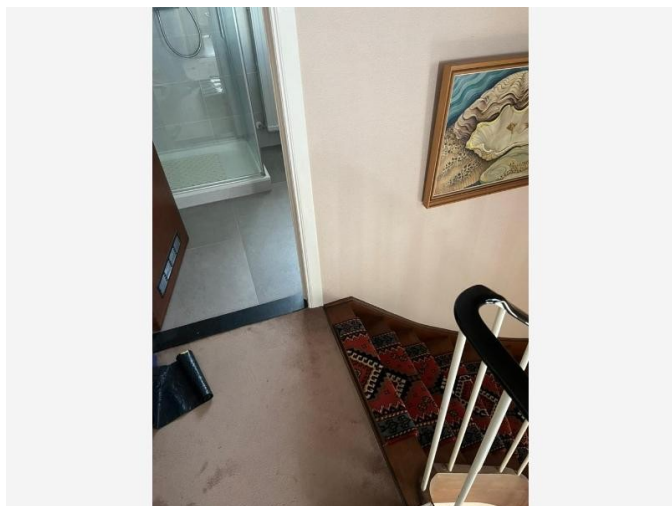
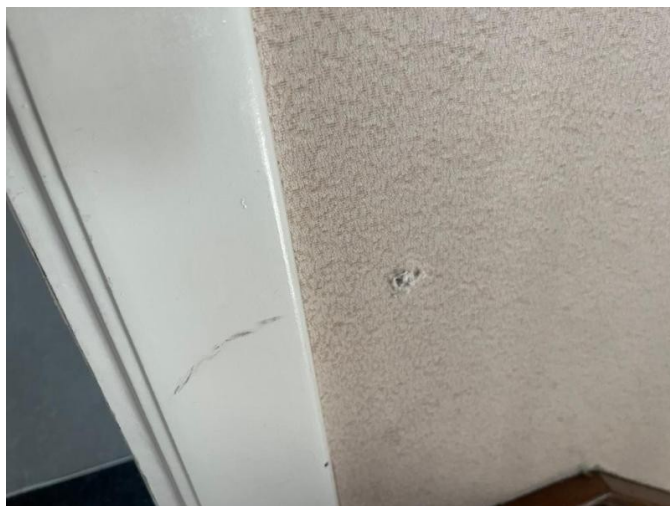
Fiche 8: Beploistering op de muren

Geen asbest

#	Type	Referentie	Resultaat
8.1	Mengmonster	MM1	Geen asbest

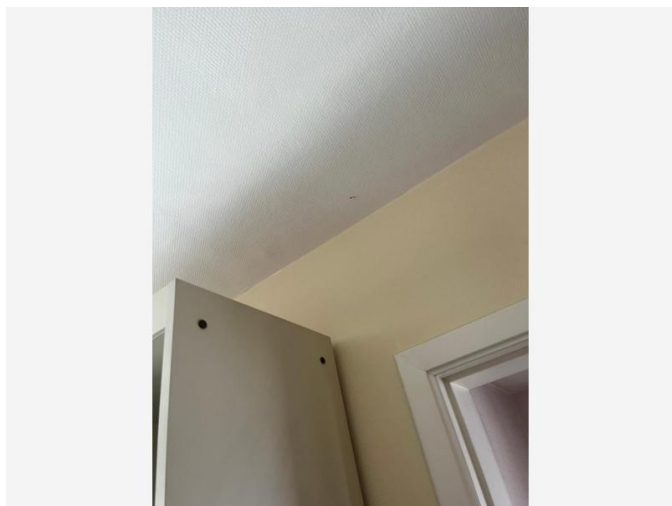
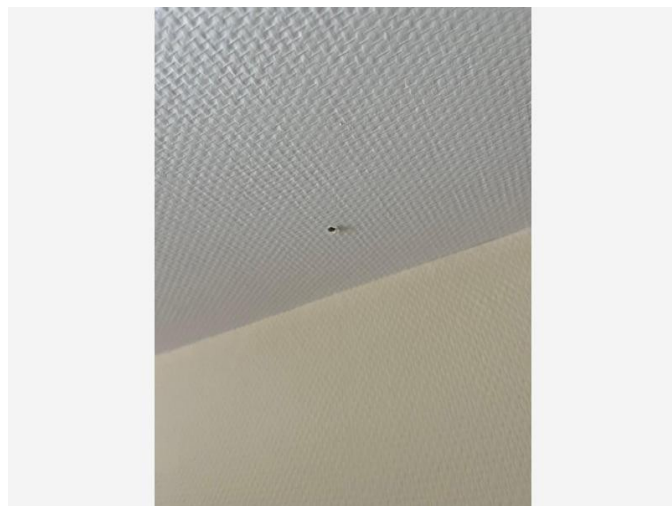
Geen asbest

#	Type	Referentie	Resultaat
9.1	Mengmonster	MM2	Geen asbest

Beschrijving	Beploistering op de plafonds
Omgeving	Binnen
Primaire drager	Plafond
Bindmiddel van materiaal	Gips - kalk
Gebondenheid op basis van bindmiddel	Niet-hechtgebonden
Hoeveelheid (oppervlakte - dikte - aantal)	• 154,00 m ² - 1,00 cm - 1 stuk
Totaal volume	1,54 m ³
Identificatiemethode	Vaststelling met monsternamen
Destructieve handeling voor identificatie	Nee
Opmerking	<p>Deze oppervlakte is een berekende schatting, Er worden geen rechten verleend aan deze oppervlakten. De dikte is een schatting die voorkomt uit de monsterplaatsen en is daarom niet altijd representatief.</p> <p>staalname in</p> <p>Natteruimte : keuken</p> <p>droge ruimte : slaapkamer</p> <p>trappenhal : staal genomen</p> <p>stookplaats : Niet van toepassing</p>

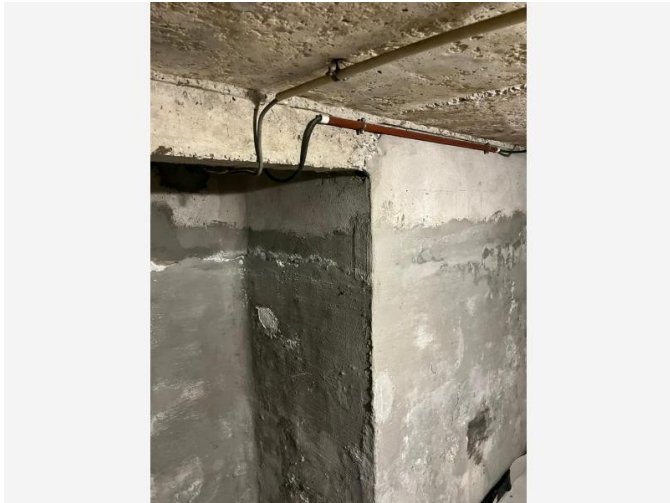
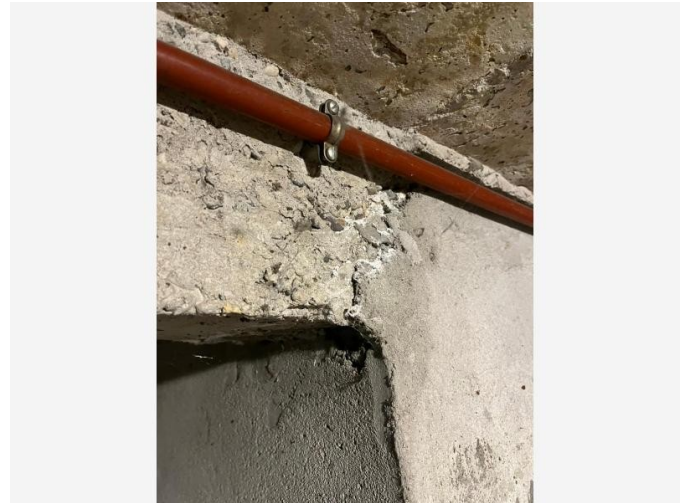
Geen asbest

#	Type	Referentie	Resultaat
10.1	Mengmonster	MM4	Geen asbest

Beschrijving	Cementering kelder
Omgeving	Binnen
Primaire drager	Binnenwand
Bindmiddel van materiaal	Cement
Gebondenheid op basis van bindmiddel	Hecht
Hoeveelheid (gewicht - aantal)	<ul style="list-style-type: none">• 350,00 kg - 1 stuk
Totaal gewicht	350,00 kg
Identificatiemethode	Vaststelling met monsternamen
Destructieve handeling voor identificatie	Nee

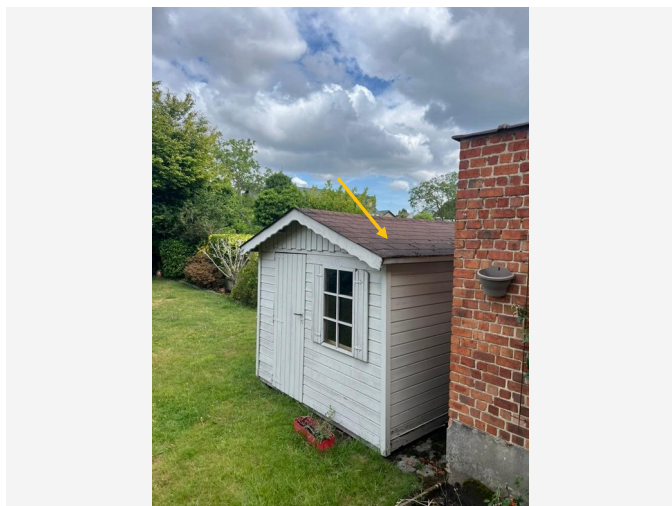
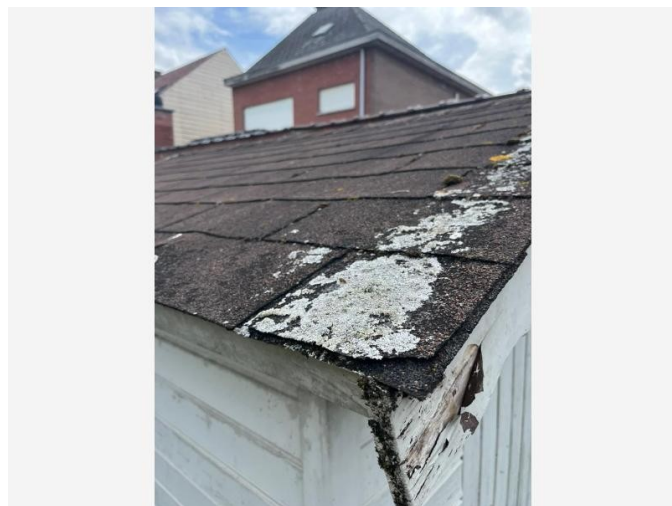
Fiche 11: Roofing tuinhuis

Geen asbest

#	Type	Referentie	Resultaat
11.1	Puntmonster	MM5	Geen asbest
