Asbestinventarisatetest

Diestsesteenweg 112/1, 3300 Tienen

Attestnummer : 20260417-000272.000

Uitgegeven op : 17.04.2026

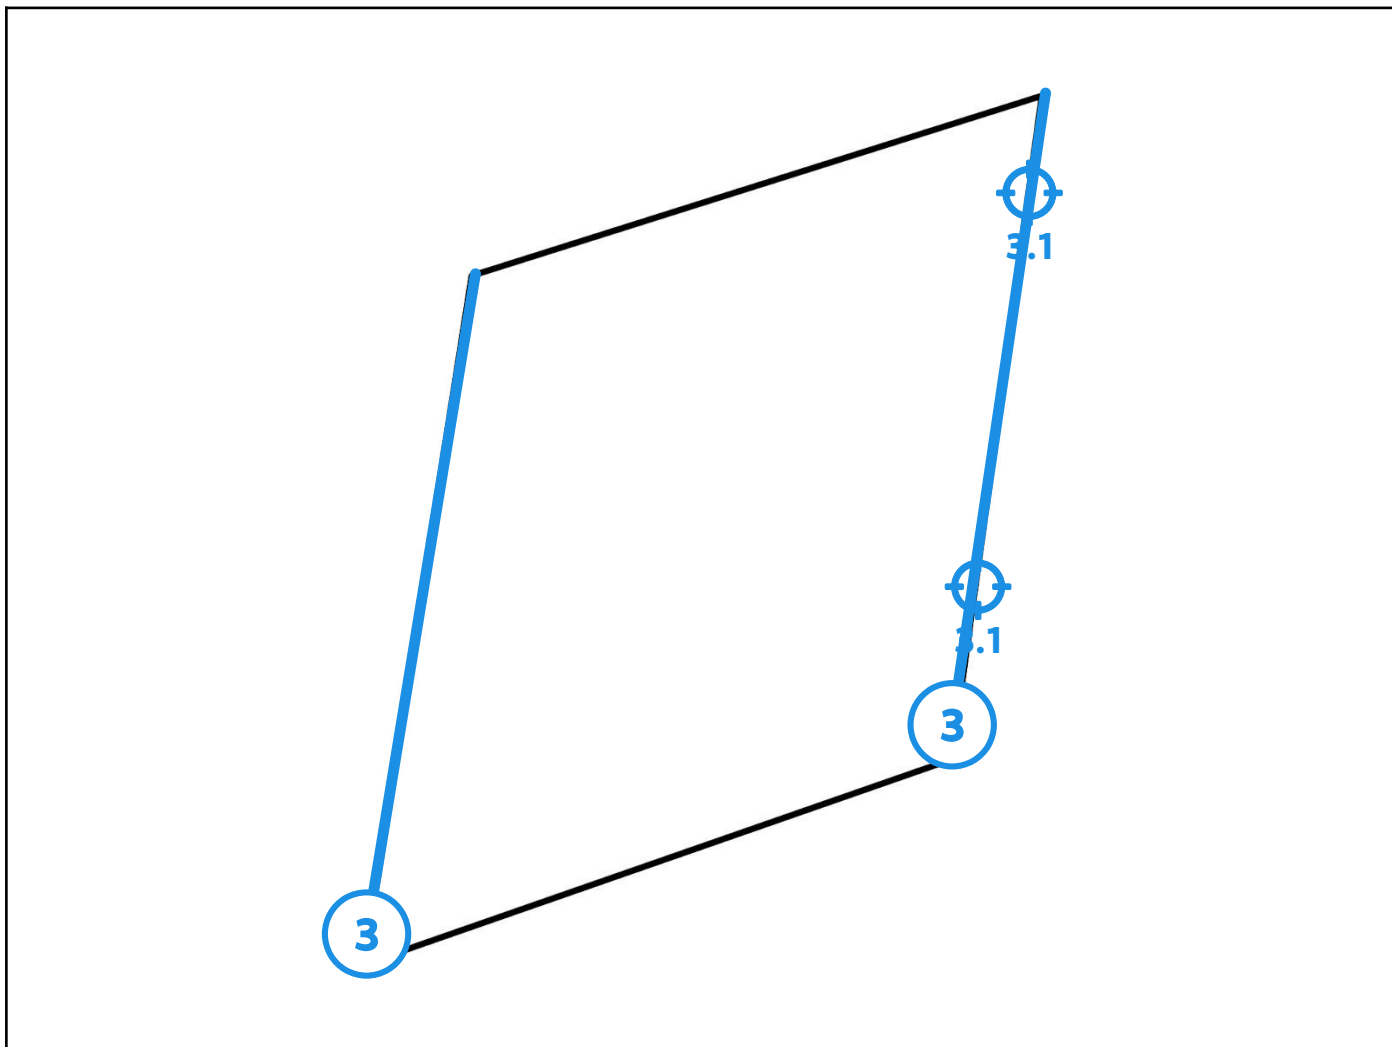
Plan 1.1: Hoofdgebouw plan

Beschrijving	Type	Actie
3. Crepi gevels	Geen asbest	-
3.1 Code: MM02	Mengmonster	-

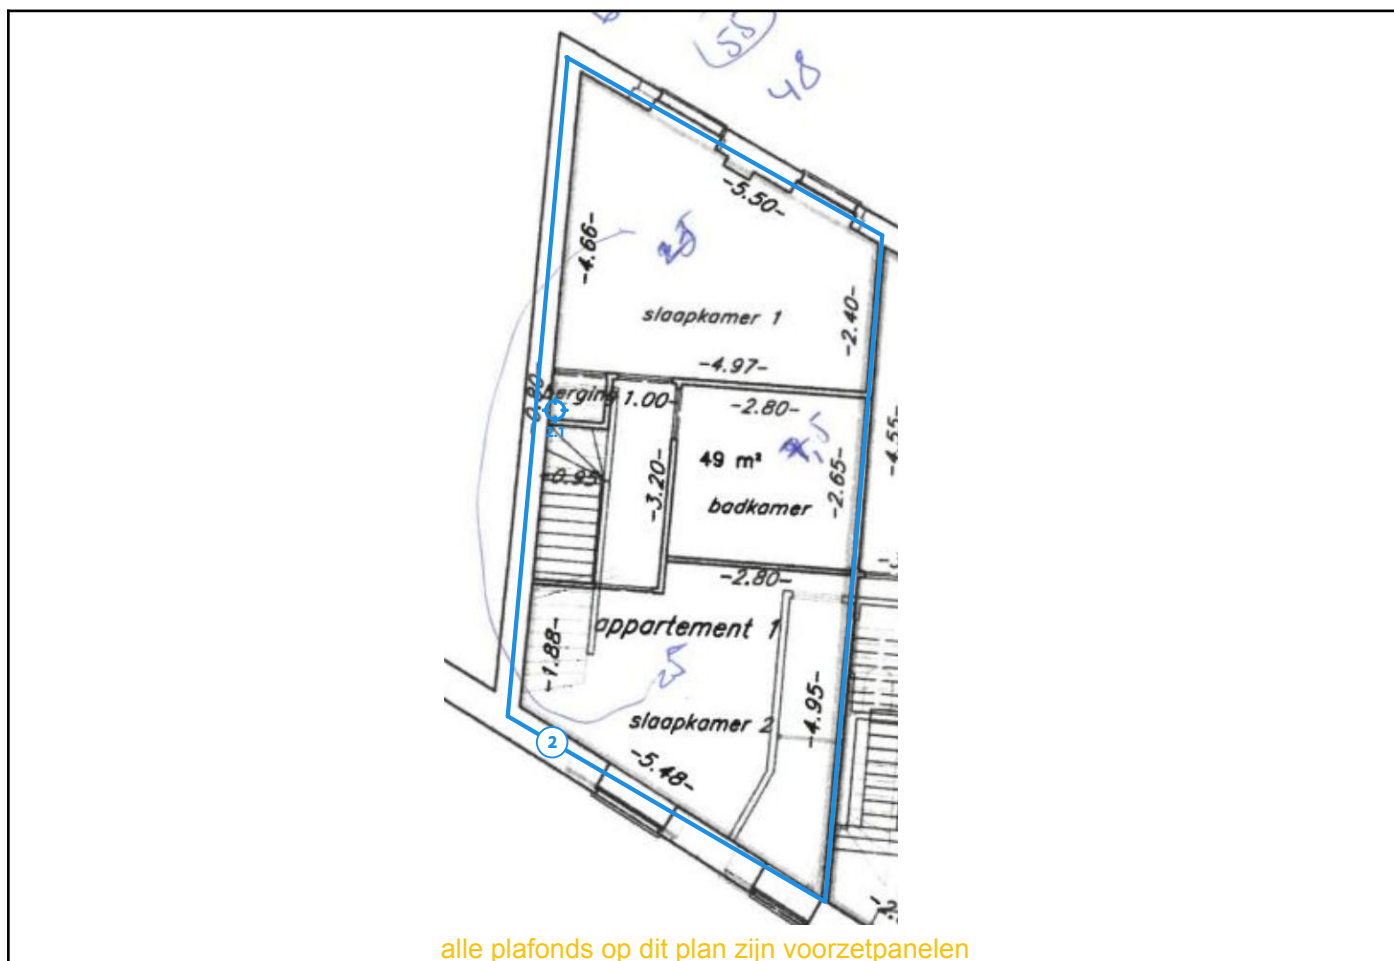
Plan 1.2: V+1

alle plafonds op dit plan zijn voorzetpanelen

Beschrijving	Type	Actie
1. Plafonds bestaande uit voorzetpanelen	Advies	-
2. Pleisterwerk wanden	Geen asbest	-
2.1 Code: MM01	Mengmonster	-

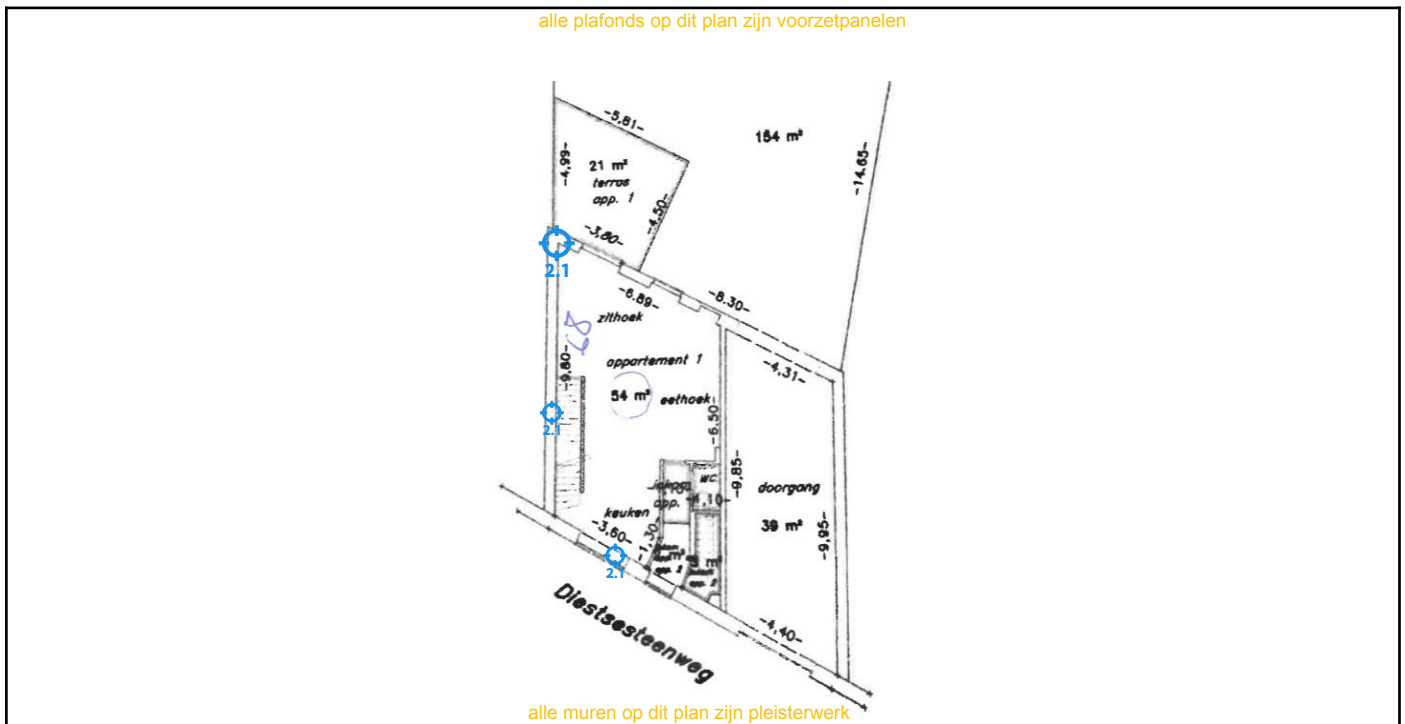
Plan 1.3: V+0

Beschrijving	Type	Actie
1. Plafonds bestaande uit voorzetpanelen	Advies	-
2. Pleisterwerk wanden	Geen asbest	-
2.1 Code: MM01	Mengmonster	-

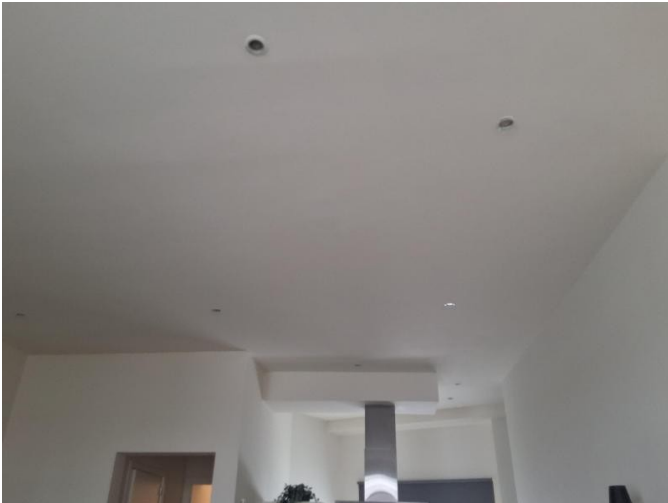
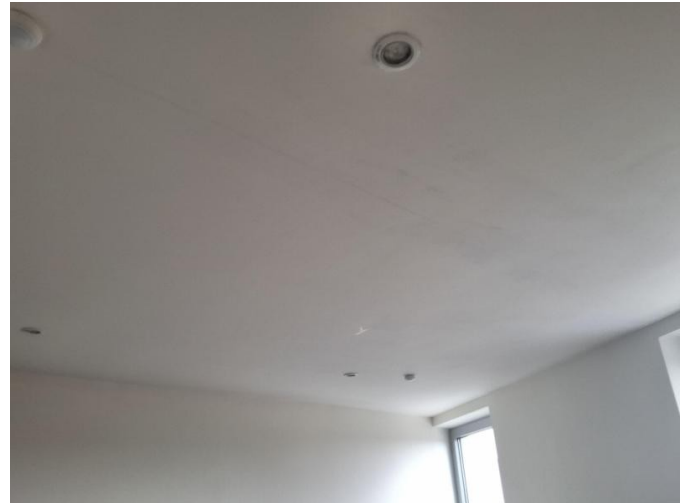
De plafonds werden afgewerkt met niet-asbestverdachte voorzetpanelen die inspectie van de bedekte structuur (opbouw, pleisterwerk) verhinderen.

Basis voor advies	De asbestdeskundige beoordeelt het materiaal als niet-asbestverdacht.
Primaire drager	Plafond

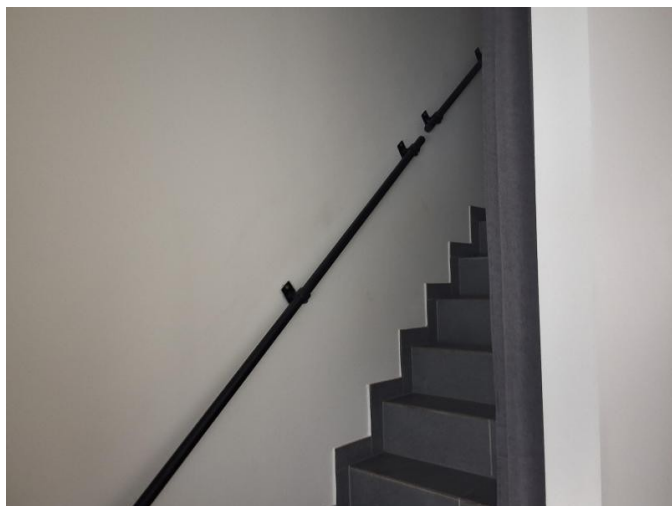
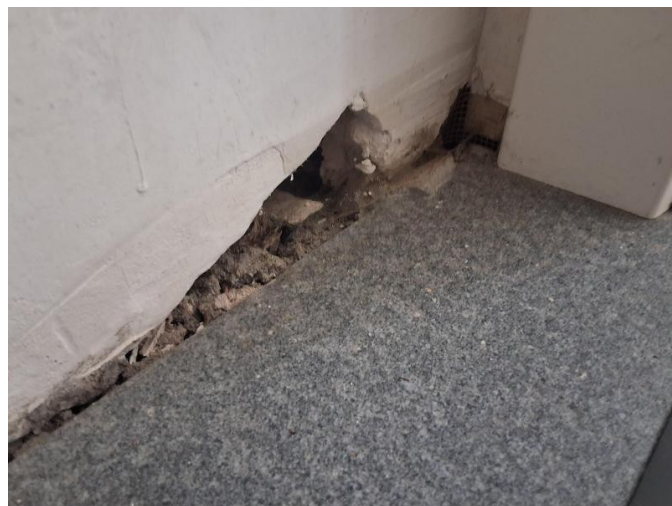
Fiche 2: Pleisterwerk wanden

Conclusie

Geen asbest

#	Type	Referentie	Resultaat
2.1	Mengmonster	MM01	Geen asbest

Beschrijving	Pleisterwerk wanden
Omgeving	Binnen
Primaire drager	Binnenwand
Bindmiddel van materiaal	Gips - kalk
Gebondenheid op basis van bindmiddel	Niet-hechtgebonden
Hoeveelheid (oppervlakte - dikte - aantal)	• 300,00 m ² - 1,00 cm - 1 stuk
Totaal volume	3,00 m ³
Identificatiemethode	Een monstername door de asbestdeskundige met laboanalyse door een asbestlabo.
Destructieve handeling voor identificatie	Nee
Opmerking	De hoeveelheid is een zo nauwkeurig mogelijke opmeting. Hieraan kunnen evenwel geen rechten worden ontleend. Waar mogelijk, wordt staalname uitgevoerd conform het inspectieprotocol: in een droge ruimte zoals een slaapkamer, in een natte ruimte zoals een keuken of badkamer, in een traphal en in een stookruimte.

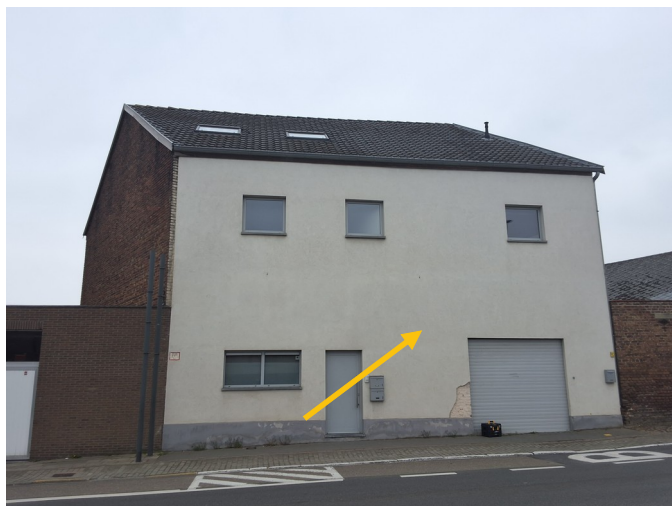
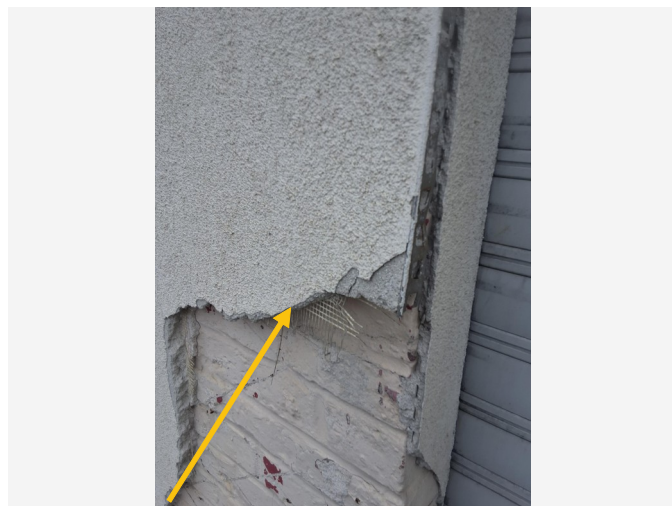
Fiche 3: Crepi gevels

Conclusie

Geen asbest

#	Type	Referentie	Resultaat
3.1	Mengmonster	MM02	Geen asbest

Beschrijving	Crepi gevels
Omgeving	Buiten
Primaire drager	Wand buitenschil
Bindmiddel van materiaal	Cement
Gebondenheid op basis van bindmiddel	Hecht
Hoeveelheid (gewicht - aantal)	<ul style="list-style-type: none">• 50,00 kg - 1 stuk
Totaal gewicht	50,00 kg
Identificatiemethode	Een monstername door de asbestdeskundige met laboanalyse door een asbestlabo.
Destructieve handeling voor identificatie	Nee
Opmerking	De hoeveelheid is een zo nauwkeurig mogelijke opmeting. Hieraan kunnen evenwel geen rechten worden ontleend.

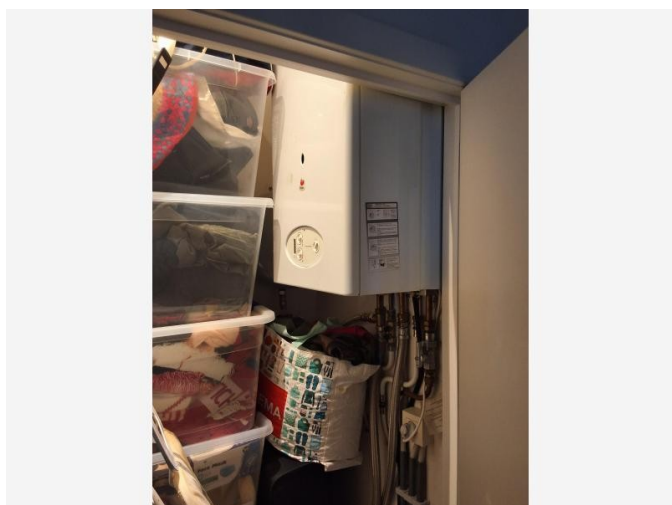
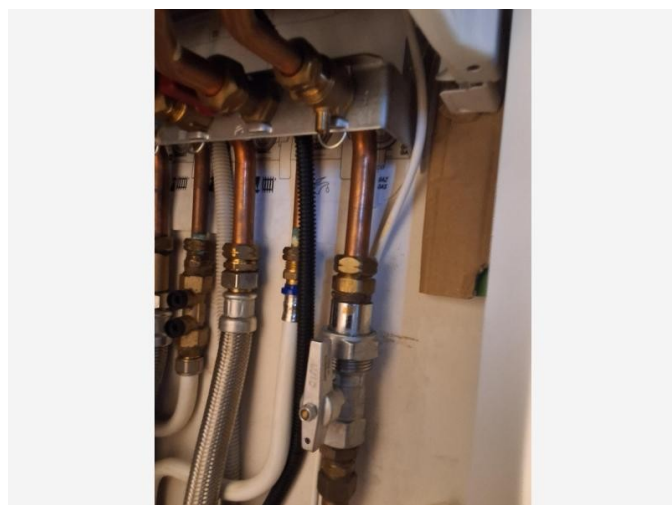
Beschrijving	Notitie	Terug te vinden op plannen
Fiche 4: CV-ketel (niet verdacht)	De CV-ketel (dichtingen, isolerend materiaal) is niet asbestverdacht.	-
