Asbestinventarisatetest

Massemsesteenweg 302, 9230 Wetteren

Attestnummer : 20260423-000225.000

Niet-asbestveilig

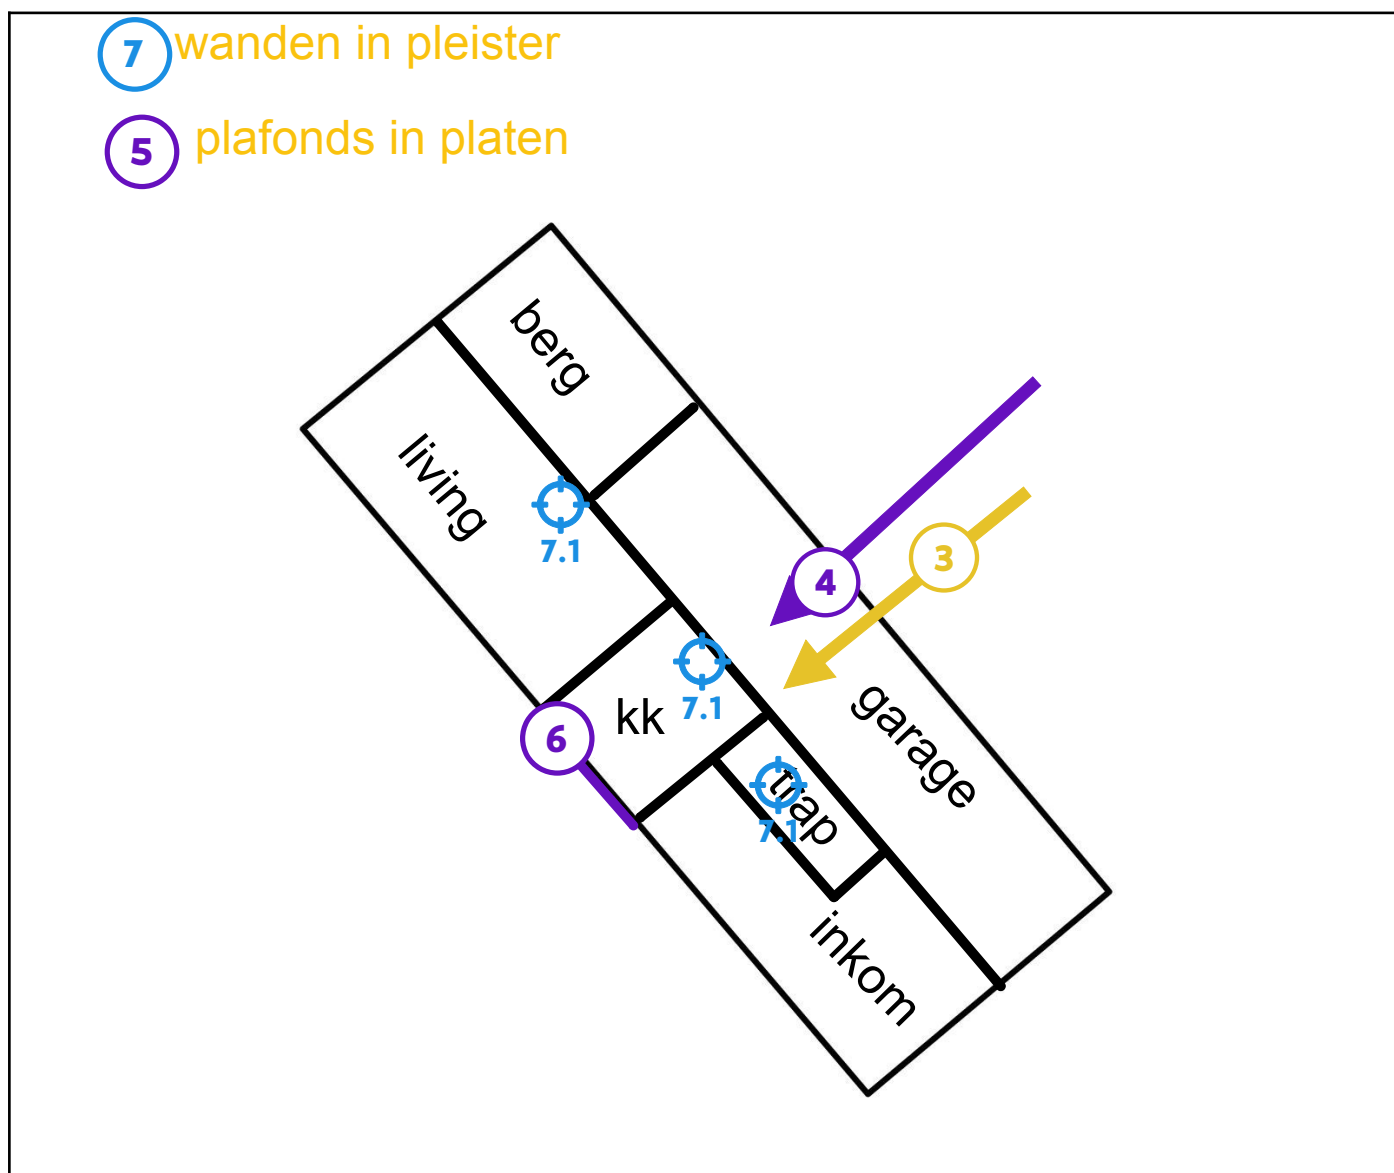
Plan 1.1: Hoofgebouw plan gvl

Beschrijving	Type	Actie
3. Asbest cement luikje	Asbestmateriaal	Zorgvuldig beheren
4. Ketel van voor 2001	Beperking	-
5. Plafond type: Plaatmateriaal	Advies	-
6. faiancelijm achter tegels	Advies	-
7. pleisterwerk wanden	Geen asbest	-

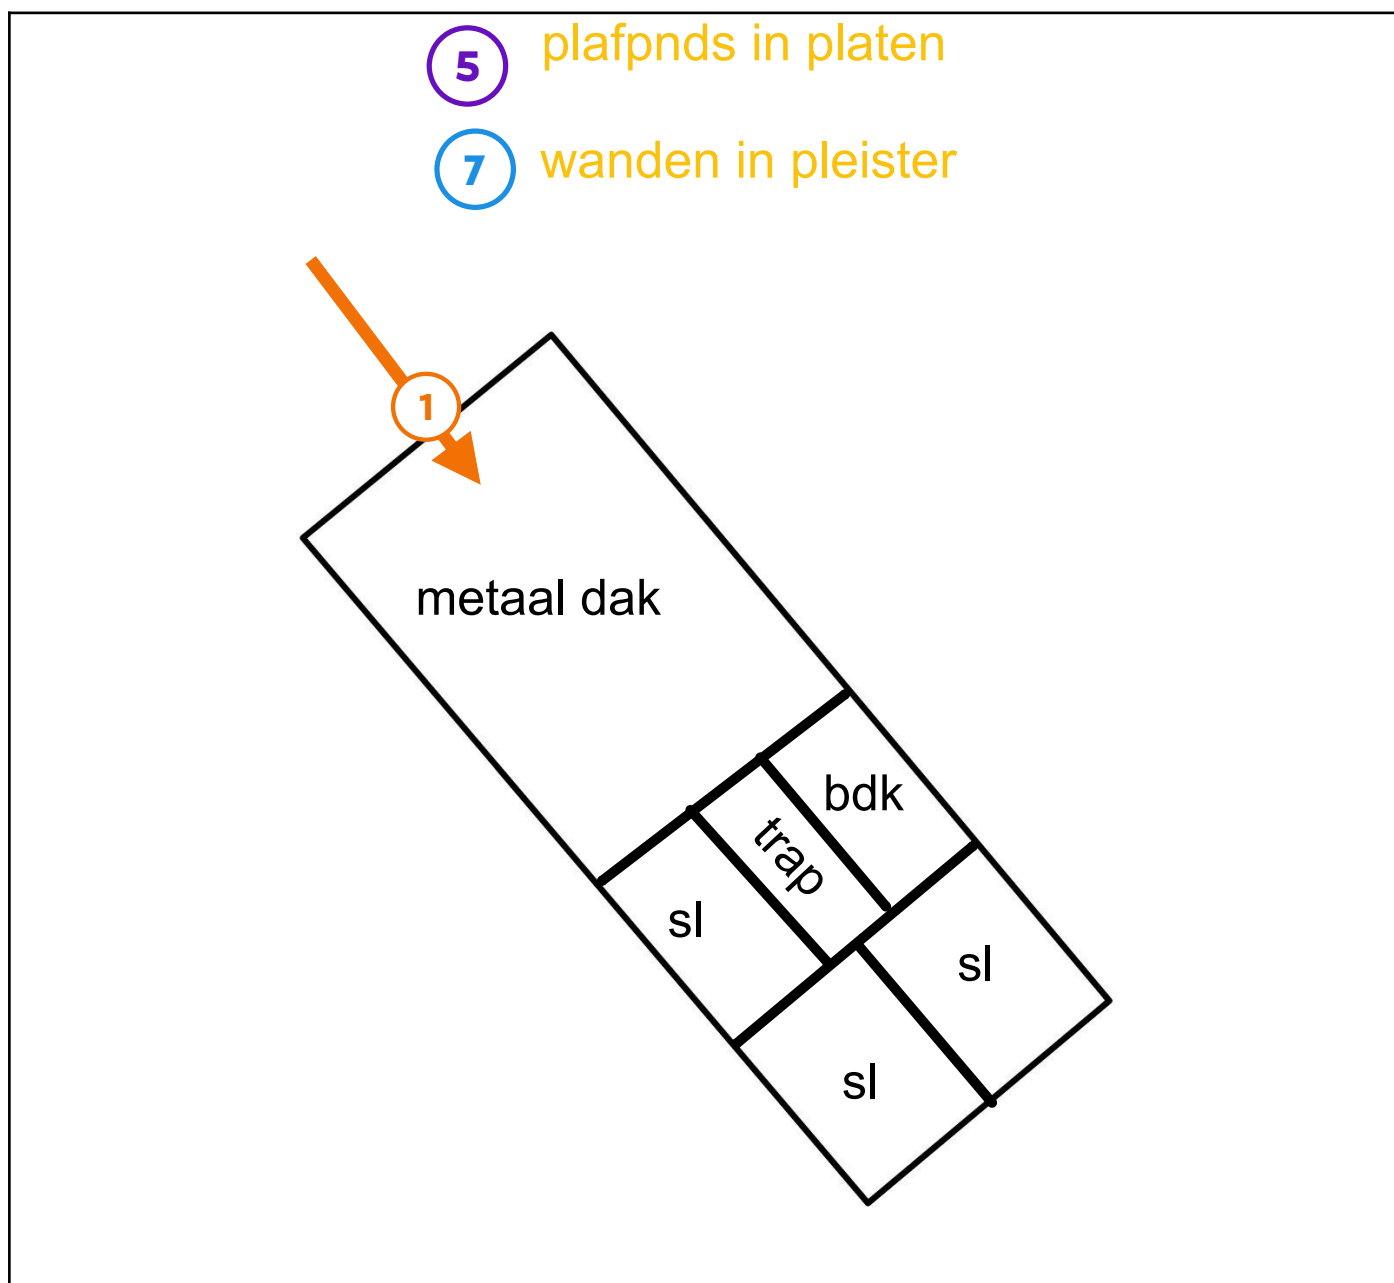
Plan 1.2: Hoofdgebouw plan 1e

Beschrijving	Type	Actie
1. Asbest cement rookgaskanaal	Asbestmateriaal	Verwijderen
5. Plafond type: Plaatmateriaal	Advies	-
7. pleisterwerk wanden	Geen asbest	-

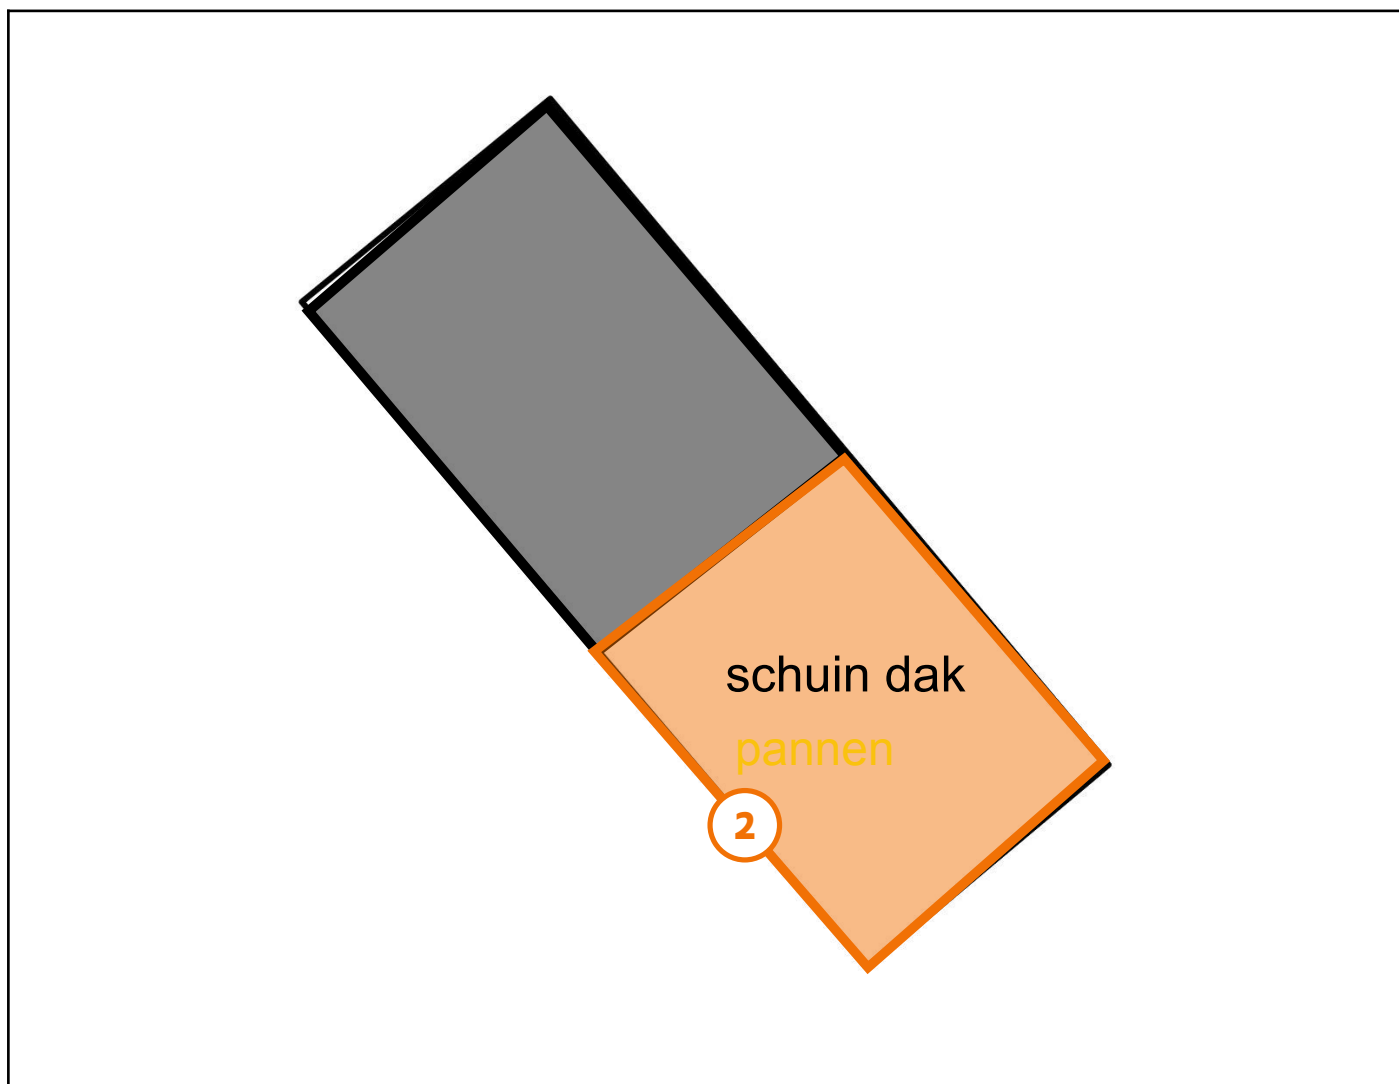
Plan 1.3: Hoofdgebouw plan dak

Beschrijving	Type	Actie
2. menuiserie onderdak	Asbestmateriaal	Maatregelen nemen
9. Dak type: pannen	Overige ruimte of materiaal	-

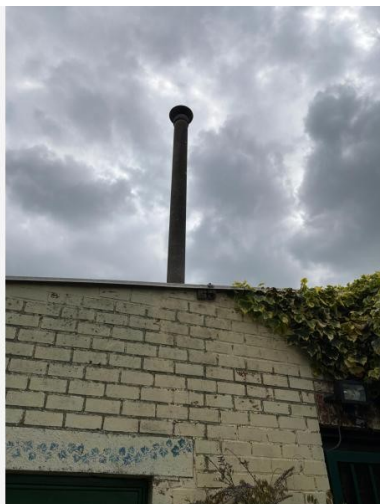
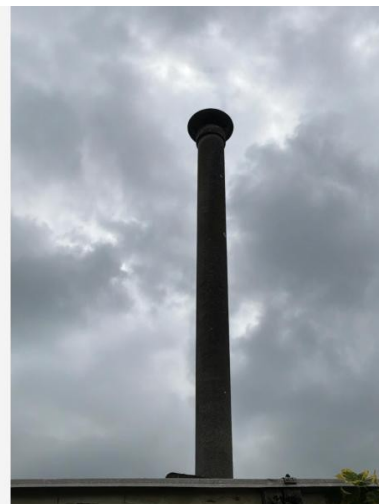
Het asbestmateriaal valt onder de mijlpaal van 2034.

Eindbeoordeling materiaalrisico	Verhoogd materiaalrisico en/of verhoogde kans op vezelvrijgave
---------------------------------	--

Gebondenheid	Categorie 1: hechtgebonden in oorsprong
Asbestsoort (vezeltype)	Crocidoliet aanwezig
Asbestconcentratie	Laag (< 50%)
Afschermingsgraad van het gehele materiaal	Geheel of deels vrij aan de buitenlucht, maar geen contact met binnenlucht
Toestand van het materiaal	Matig beschadigd, matig verweerd

Beschrijving	Asbest cement rookgaskanaal
Omgeving	Buiten
Primaire drager	HVAC infrastructuur en uitrusting
Asbestmateriaal	Rookgaskanaal
Bindmiddel van asbestmateriaal	Cement
Gebondenheid op basis van bindmiddel	Hecht
Hoeveelheid (lengte - omtrek - dikte - aantal)	<ul style="list-style-type: none">• 2,00 m - 30,00 cm - 1,00 cm - 1 stuk
Totaal volume	0,006 m ³
Eenvoudig bereikbaar	Ja
Bevestigingswijze	<ul style="list-style-type: none">• Geklemd
Identificatiemethode	<p>De asbestdeskundige beoordeelt het materiaal als asbestverdacht en dus asbesthoudend, en dit zonder monstername.</p> <p>Motivatie: Er is een onderzoeksbeperking die monstername verhindert; De ruimte of het materiaal bevindt zich hoger dan 3,5 meter vanaf een vaste ondergrond.</p>
Destructieve handeling voor identificatie	Nee
Opmerking	Geschatte hoeveelheid

Verwijderen

- Zorg voor een veilig beheer. Vermijd het beschadigen van het asbestmateriaal. Controleer de toestand jaarlijks op wijzigingen.
- Voer bijkomende staalname(s) uit.

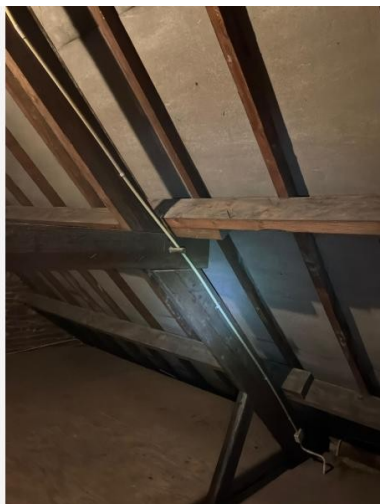
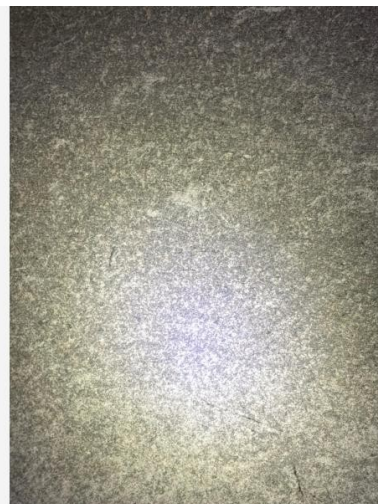
Het asbestmateriaal valt onder de mijlpaal van 2040.

Eindbeoordeling materiaalrisico	Verhoogd materiaalrisico en/of verhoogde kans op vezelvrijgave
---------------------------------	--

Gebondenheid	Categorie 1: hechtgebonden in oorsprong
Asbestsoort (vezeltype)	Crocidoliet aanwezig
Asbestconcentratie	Laag (< 50%)
Afschermingsgraad van het gehele materiaal	Geheel of deels vrij aan de binnenlucht, maar geen contact met binnenluchtstromen
Toestand van het materiaal	Licht beschadigd, licht verweerd. Intacte calciumsilicaatplaat of materiaal met categorie 3-gebondenheid

Beschrijving	menuiserite onderdak
Omgeving	Binnen
Primaire drager	Schuin dak
Asbestmateriaal	Plaat, paneel, tablet - Type Menuiserite
Bindmiddel van asbestmateriaal	Cement
Gebondenheid op basis van bindmiddel	Hecht
Hoeveelheid (oppervlakte - dikte - aantal)	<ul style="list-style-type: none">• 90,01 m² - 0,30 cm - 1 stuk
Totaal volume	0,27 m ³
Eenvoudig bereikbaar	Nee <ul style="list-style-type: none">• Het asbestmateriaal is bedekt (uitgezonderd laag verf, coating, behang, kunststof, textiel) en het wegnemen van het bedekkende materiaal kan niet zonder het bedekkende materiaal te beschadigen.
Bevestigingswijze	<ul style="list-style-type: none">• Onbekend
Identificatiemethode	De asbestdeskundige beoordeelt het materiaal als asbesthoudend, en dit zonder monsternamen.
Destructieve handeling voor identificatie	Nee
Opmerking	Geschatte hoeveelheid

Maatregelen nemen

- Zorg voor een veilig beheer. Vermijd het beschadigen van het asbestmateriaal. Controleer de toestand jaarlijks op wijzigingen.
- Zorg voor een veilig beheer en verwijder dit asbestmateriaal wanneer het bij werken eenvoudig bereikbaar wordt. Controleer de toestand jaarlijks op wijzigingen.
- Voer bijkomende staalname(s) uit.

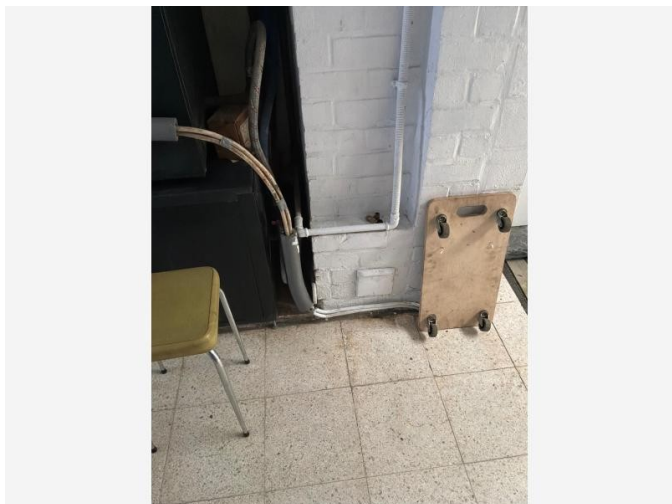
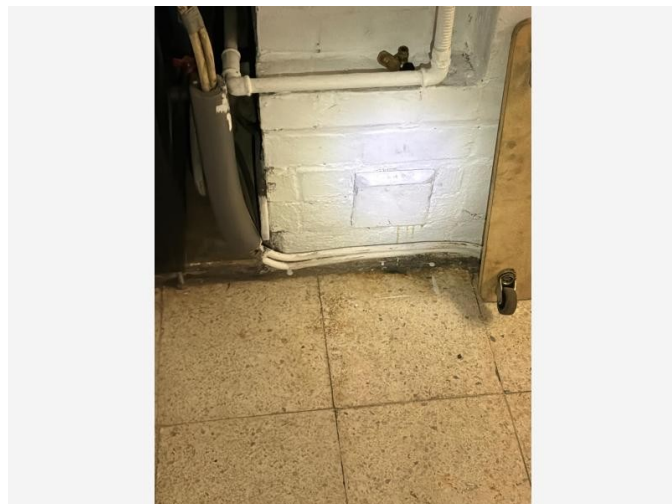
Het asbestmateriaal valt onder de mijlpaal van 2040.

Eindbeoordeling materiaalrisico	Laag materiaalrisico en/of verlaagde kans op vezelvrijgave
---------------------------------	--

Gebondenheid	Categorie 1: hechtgebonden in oorsprong
Asbestsoort (vezeltype)	Crocidoliet aanwezig
Asbestconcentratie	Laag (< 50%)
Afschermingsgraad van het gehele materiaal	Geheel of deels vrij aan binnenluchtstromen
Toestand van het materiaal	Onbeschadigd, niet verweerd

Beschrijving	Asbest cement luikje
Omgeving	Binnen
Primaire drager	HVAC infrastructuur en uitrusting
Asbestmateriaal	Brandwerende afsluiting (prefab geheel) - Luik
Bindmiddel van asbestmateriaal	Cement
Gebondenheid op basis van bindmiddel	Hecht
Hoeveelheid (gewicht - aantal)	<ul style="list-style-type: none">• 5,00 kg - 1 stuk
Totaal gewicht	5,00 kg
Eenvoudig bereikbaar	Ja
Bevestigingswijze	<ul style="list-style-type: none">• Los (al dan niet bedekt)• Geklemd
Identificatiemethode	De asbestdeskundige beoordeelt het materiaal als asbesthoudend, en dit zonder monsternamen.
Destructieve handeling voor identificatie	Nee
Opmerking	Geschatte hoeveelheid Vezels zichtbaar met blote oog

Zorgvuldig beheren

- Zorg voor een veilig beheer. Vermijd het beschadigen van het asbestmateriaal. Controleer de toestand jaarlijks op wijzigingen.
- Voer bijkomende staalname(s) uit.

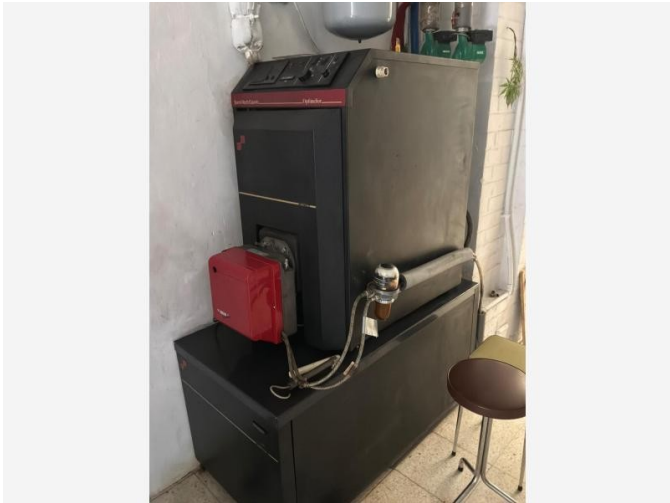
Situeringsfoto

Permanente beperking

Reden: Er is geen volledige risicobeoordeling mogelijk

Uitleg van de asbestdeskundige: Langs de buitenkant werd aan de ketel geen asbest aangetroffen. Aangezien de ketel van voor 2001 is, kan er mogelijks langs de binnekant van de ketel nog asbesthoudend materiaal aanwezig zijn.

(Asbest)materiaal	Pakking, dichting
Karakterisatie	Asbest (verdacht)
Primaire drager	HVAC infrastructuur en uitrusting

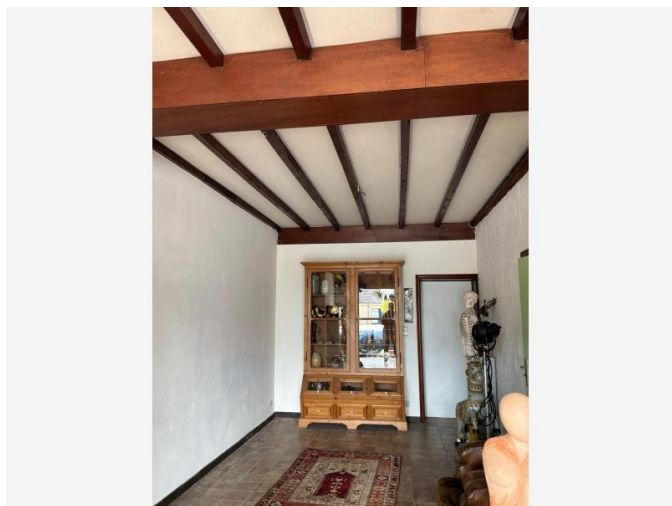
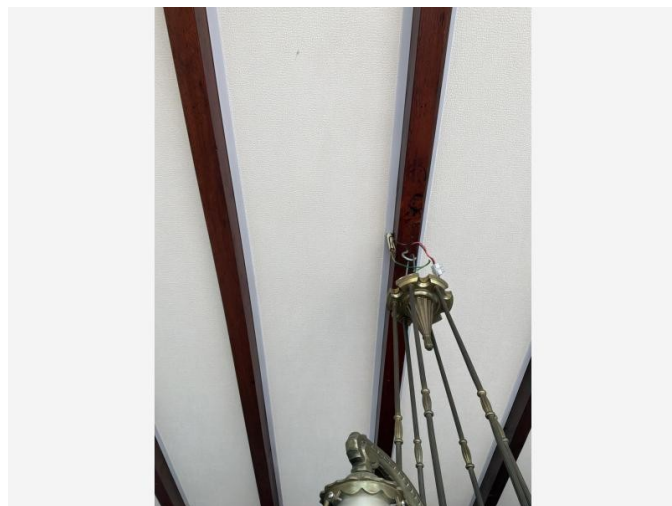
Informatie over een niet-asbestverdacht materiaal

Basis voor advies	De asbestdeskundige beoordeelt het materiaal als niet-asbestverdacht.
--------------------------	---

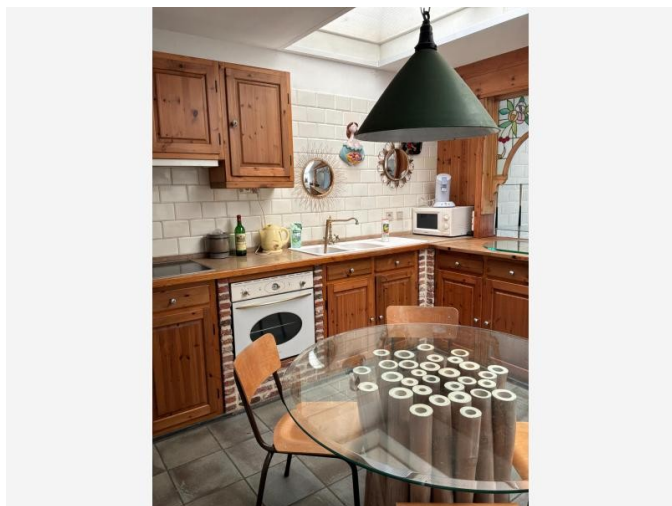
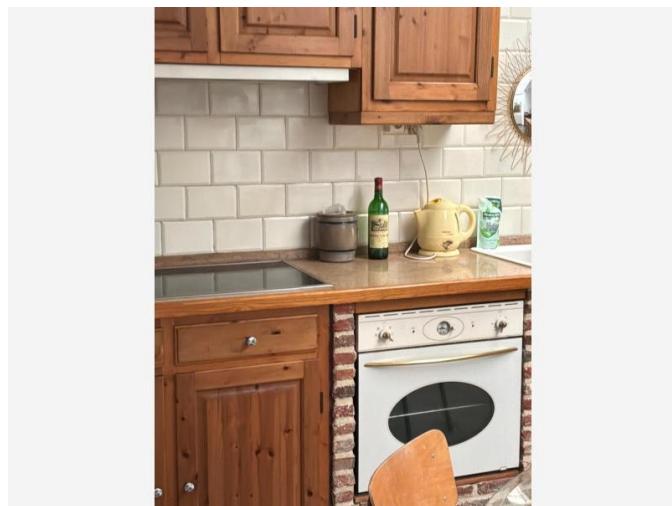
Informatie over een materiaal dat de asbestdeskundige niet kan waarnemen of vaststellen

Mogelijks verdachte lijm achter tegels

Basis voor advies	Beoordeling op basis van expertise, zonder een vaststelling door de asbestdeskundige.
-------------------	---

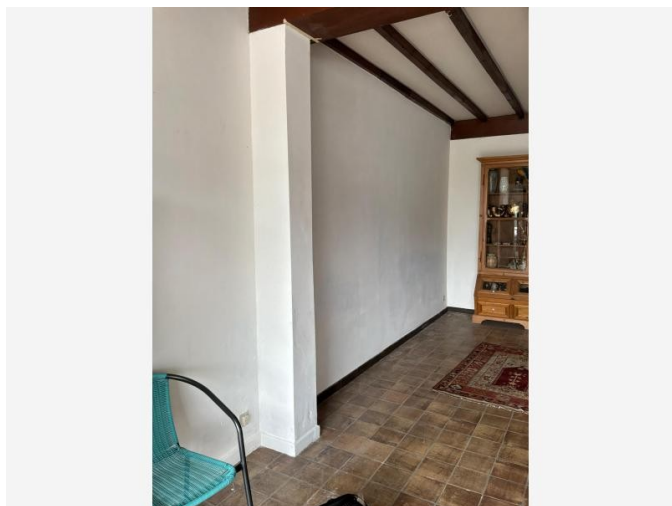
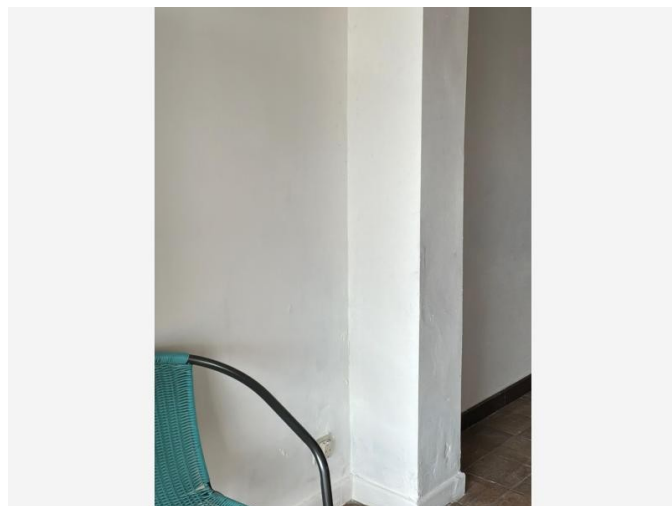
Geen asbest

#	Type	Referentie	Resultaat
7.1	Mengmonster	mm01	Geen asbest

Beschrijving	pleisterwerk wanden
Omgeving	Binnen
Primaire drager	Binnenwand
Bindmiddel van materiaal	Gips - kalk
Gebondenheid op basis van bindmiddel	Niet-hechtgebonden
Hoeveelheid (oppervlakte - dikte - aantal)	• 115,00 m ² - 1,00 cm - 1 stuk
Totaal volume	1,15 m ³
Identificatiemethode	Een monstername door de asbestdeskundige met laboanalyse door een asbestlabo.
Destructieve handeling voor identificatie	Nee
Opmerking	Geschatte hoeveelheid. Monsters genomen conform IP2. Ruimtes niet aanwezig:
