Asbestinventarisatattest

Naamsesteenweg 52, 3052 Oud-Heverlee
Gemeenschappelijke delen

Attestnummer : 20250404-000019.000

Uitgegeven op : 04.04.2025

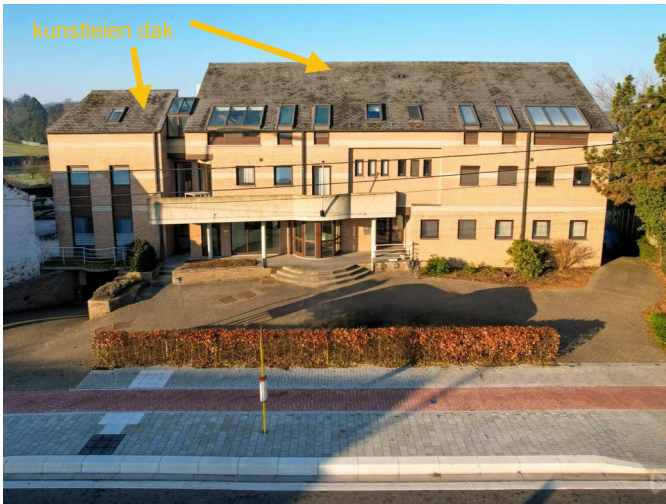
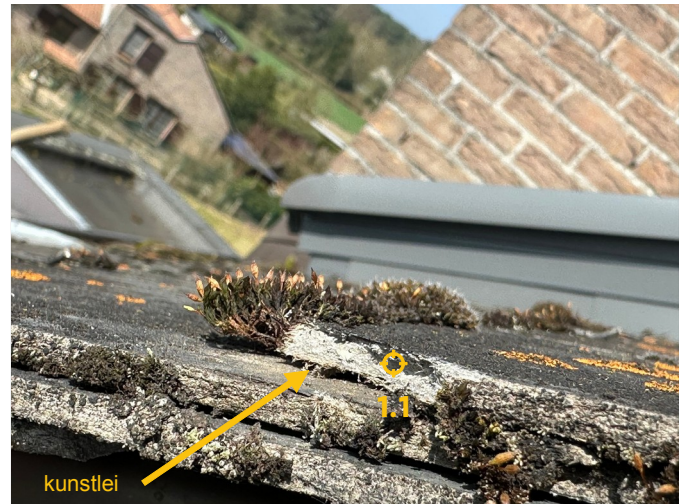
Het asbestmateriaal valt onder de mijlpaal van 2034.

| Eindbeoordeling materiaalrisico | Verhoogd materiaalrisico en/of verhoogde kans op vezelvrijgave |
| Opmerking | De aanwezigheid van haar- en korstmossen noodzaakt de keuze "matig beschadigd". De onderzijde van het dak is in contact met de via een luik toegankelijke zolderruimte afgeschermd door een onderdak bestaande uit gewapende kunststof folie en isolatie tussen de kepers bestaande uit minerale wol. |

| Toestand van het materiaal | Matig beschadigd, matig verweerd |

| # | Type | Referentie | Resultaat |
|---|---|---|---|
| 1.1 | Puntmonster | PS05 | Chrysotiel |

| Opmerking | <p>Het schuine dak van het complex bestaat uit kunstleien uit een risicobouwjaar. Het betreft een gekende asbesverdachte toepassing. De hoeveelheid is een schatting en kan afwijken van de werkelijke toestand. Aan de onderzijde van het dak, in de via een zolderluik toegankelijke bergzolder met liftkamer is het leien dak niet waarneembaar. Er is een gewapende kunststof onderdakfolie aanwezig evenals isolatie uit minerale wol (tussen de kepers).</p> <p>Er kon vanop het terras van het privatieve appartement links boven met nr. 52A22 een staalname van een lei uitgevoerd worden. Ook werd er een bij werken eerder verwijderde kunstlei aangeleverd door een mede eigenaar. Beide leien werden apart geanalyseerd en geven hetzelfde analyseresultaat</p> |

Verwijderen

- Zorg voor een veilig beheer. Vermijd het beschadigen van het asbestmateriaal. Controleer de toestand jaarlijks op wijzigingen.
- Hemelwater dat afspoelt van asbestcement daken of gevels kan asbestdeeltjes bevatten. Gebruik het enkel voor gesloten circuits (bv. spoelen toiletten). Reinig na het vervangen van het dak of de gevel de dakgoten en regenwaterput of -ton om asbesthoudend sediment of slib te verwijderen

- Eenvoudige handelingen: mag via doe-het-zelf of door werknemer(s) met opleidingsattest eenvoudige handelingen
Deze toepassing kan door een aannemer die over een opleidingsattest eenvoudige handelingen beschikt of door een particulier (doe-het-zelf), verwijderd worden indien er geen verhoogd risico op vrijgave van asbestvezels (max. concentratie 0,01 vezels/cm³ - CODEX Art. VI.3-54) ontstaat en de toepassing voorafgaand wordt gefixeerd/bevochtigd; de individuele elementen zonder machinale werktuigen en zonder breken of gooien een voor een losgemaakt worden; en ten slotte in gesloten verpakking weggevoerd worden naar een erkend afvalpunt (recyclagepark). In de zone mogen geen derden en/of minderjarigen aanwezig zijn en moet elke betrokken persoon steeds gepaste persoonlijke beschermingsmiddelen (P3-gelaatsmasker + handschoenen) dragen. De werkzaamheden moeten onmiddellijk worden gestaakt indien de opgelegde

Deze toepassing kan enkel door een erkende asbestverwijderaar verwijderd worden omdat er hier automatisch een verhoogd risico op vrijgave van asbestvezels (max. concentratie 0,01 vezels/cm³ - CODEX - Art. VI.3-54) ontstaat. (Bron: VLAREM II: 6.4.0.1 par1, par2 en par3). Een erkend asbestverwijderaar moet ingeschakeld worden voor deze toepassingen die niet (kunnen) worden verwijderd door de couveuzemethode, door hermetische zone of door de materialen beschreven in Vlarem II, art. 6.4.0.1 par2. (Bron: Leidraad bij het Inspectieprotocol). Deze toepassing kan enkel door een erkende asbestverwijderaar via de methodiek van hermetische zone verwijderd worden omdat verwijdering via de methodiek van eenvoudige handelingen en/of couveuzemethode niet mogelijk is; en er automatisch een verhoogd risico op vrijgave van asbestvezels (max. concentratie 0,01 vezels/cm³ - CODEX Art. VI.3-54) ontstaat. (Bron: CODEX - Art. VI.3-61.- par 1.)

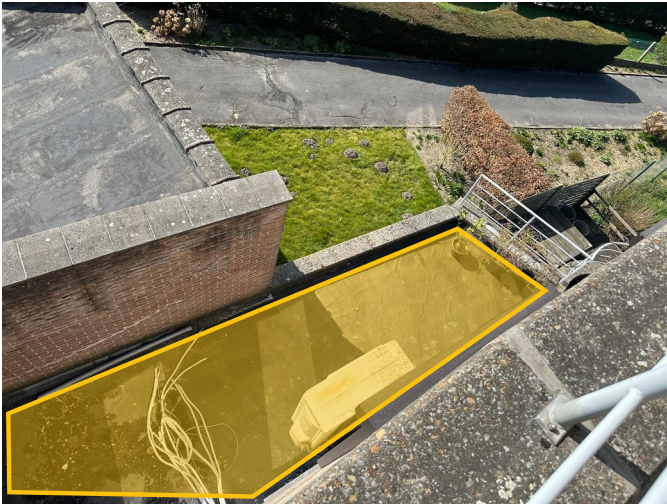
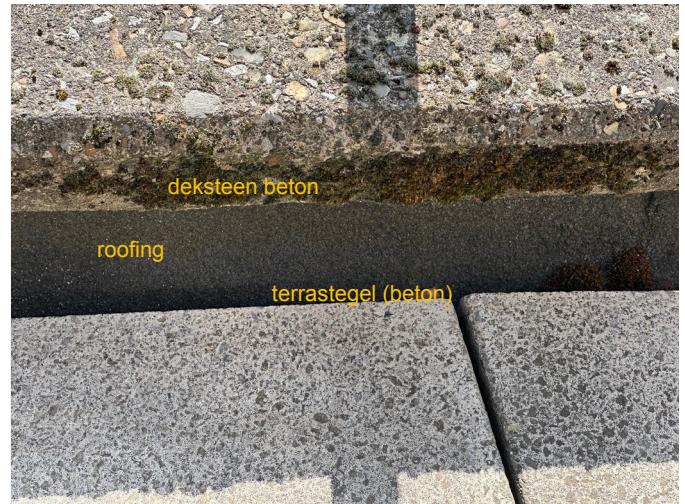
| Identificatiemethode | Vaststelling zonder monstername Motivatie: Groot risico op structurele gevolgschade (lekschade, werking installatie,...) |

-de roofing is slechts zeer beperkt waarneembaar tussen terrastegel en deksteen, gezien de meeste terrassen voorzien zijn van betondekstenen.

De roofing vertoont weinig tot geen specifieke asbestverdachte kenmerken en de kans dat er effectief asbest aanwezig is in deze roofing is gezien het type roofing en bouwjaar eerder klein. Gezien er geen staalname mogelijk is dient conform de geldende wetgeving ter zake en met toepassing van het OVAM in spectieprotocol deze roofing als asbestverdacht opgenomen te worden in het asbestinventarisverslag.

Zorgvuldig beheren

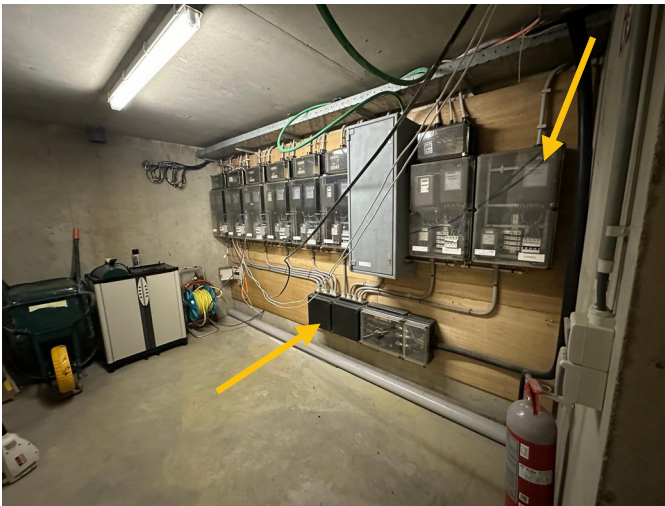
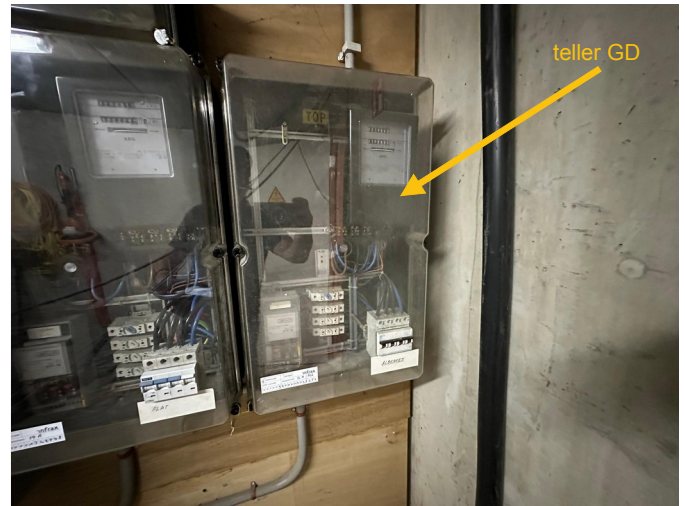
| Opmerking | De toepassing is vrij van schade, er is enkel oppervlakkige vervuiling en zeer lichte verwerking. |

| Opmerking | <p>De elektriciteitsmeters (eigendom netbeheerder) is voor zover kan waargenomen worden van bakeliet. De meterkast is afgeschermd van de omgeving door een harde PVC kast. Het betreft de teller voor de Gemene Delen (GD). Bakeliet bevat mogelijk lage concentraties asbest. Ook de connectiebox met verdeeldoos is mogelijk van bakeliet. Bijkomend onderzoek en analyse is niet toegestaan gezien het een aanhorigheid betreft, de toepassingen zijn eigendom van de netbeheerder en gezien deze toepassing naakte elektrische geleiders onder continue spanning bevat. Het betreft een gekende asbesthoudende toepassing. De hoeveelheid is een schatting en kan afwijken van de werkelijke toestand.</p> |

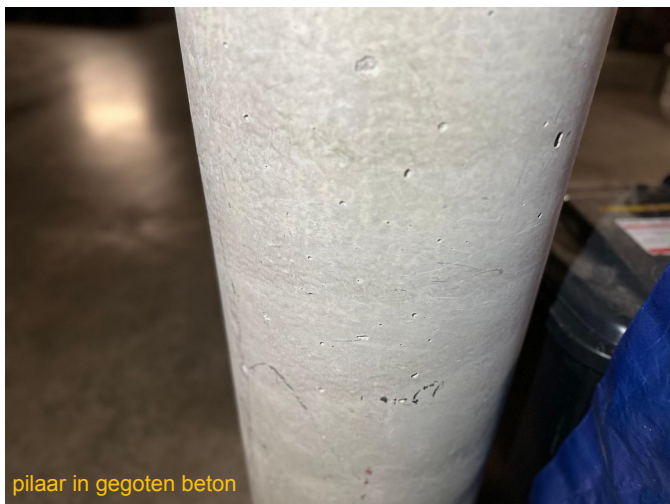
pilaar in gegoten beton

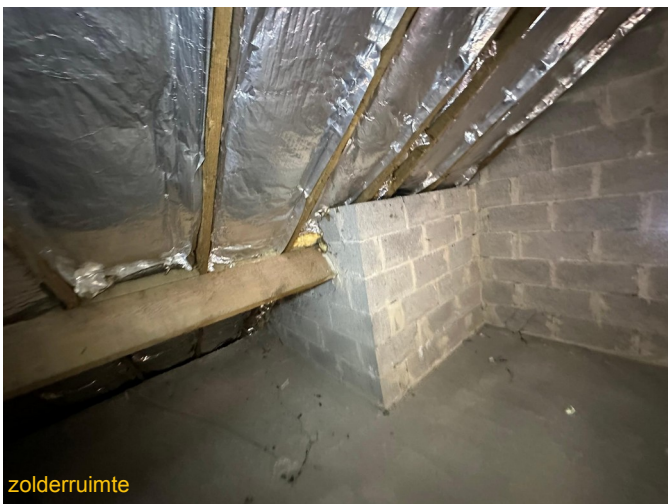
zolderruimte

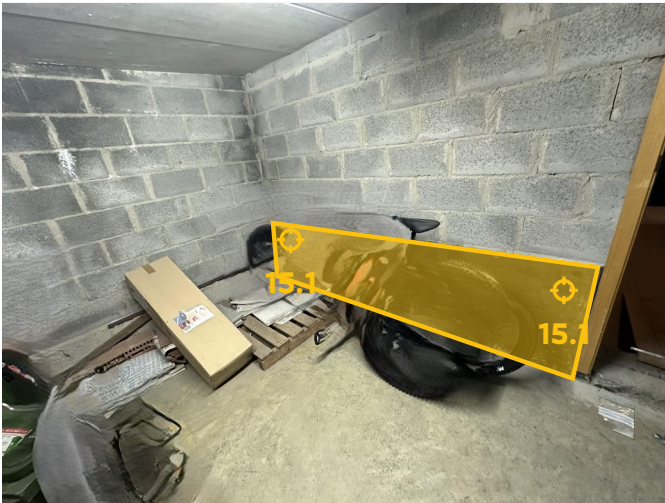
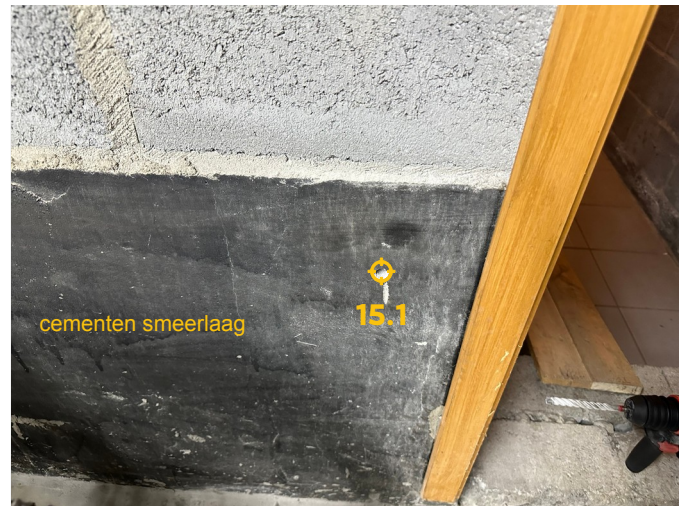
Fiche 15: Cementen smeerlaag

Geen asbest

| Opmerking | De hoeveelheid is een schatting en kan afwijken van de werkelijke toestand. De gemeenschappelijke kelderruimte die dienst doet als fietsenstalling, is gedeeltelijk voorzien van een cementen wandpleister. Er werd een staalname uitgevoerd. |

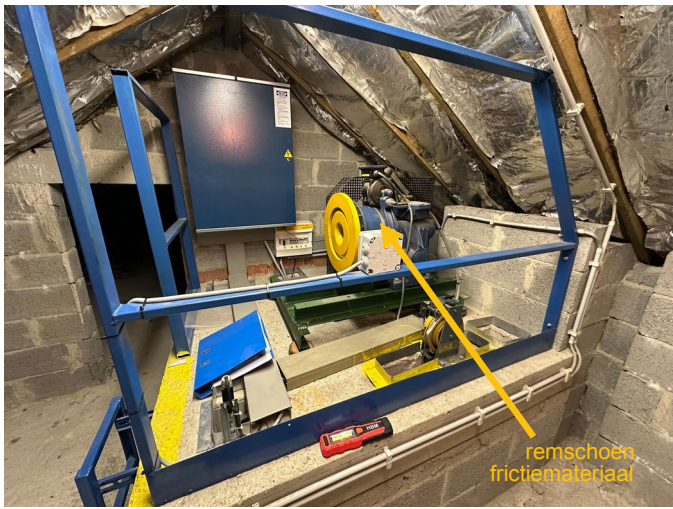
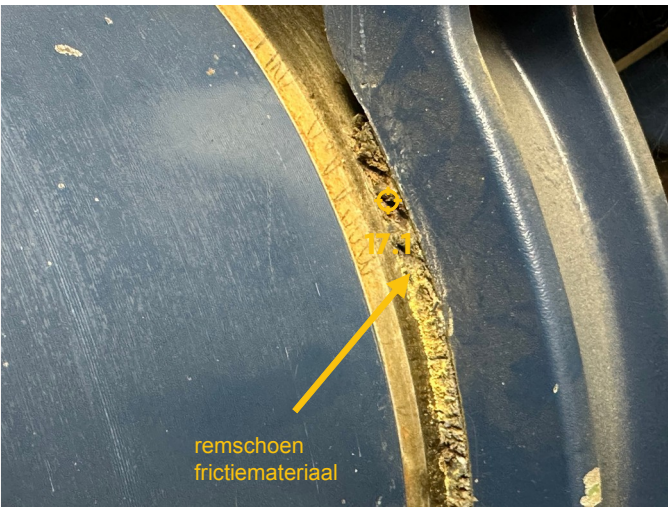
Fiche 17: Remschoen liftmotor

Geen asbest

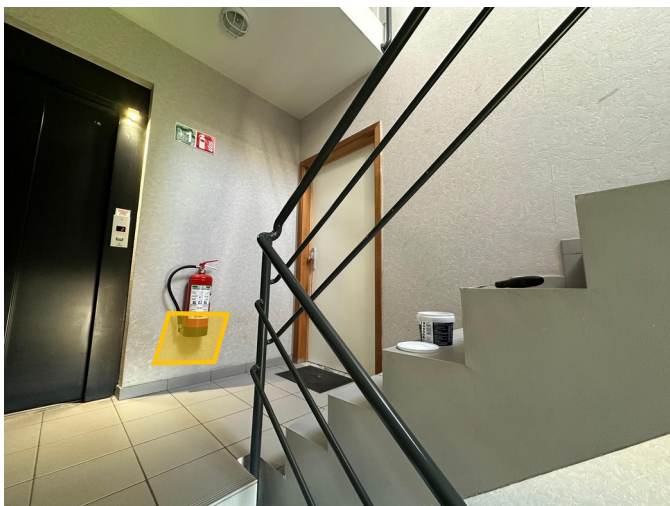
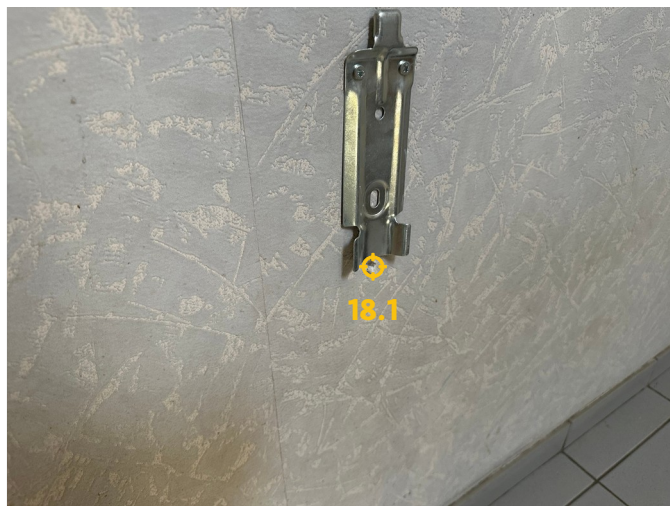
Fiche 18: Pleisterwerk traphal

Geen asbest

| Opmerking | <p>De hoeveelheid is een schatting en kan afwijken van de werkelijke toestand. Waar mogelijk, wordt staalname uitgevoerd conform het inspectieprotocol: mengmonster van plafonds, wanden en onderzijde trap in de traphal. Op volgende locaties werd gestaald.</p> <ul style="list-style-type: none">-muur tussen -1 en GLV naast trap-plafond overloop GLV/+1-plafond overloop +1/+2-muur rechts van lift +1-muur rechts van lift +2 |
