# Asbestinventarisatetest

Naamsesteenweg 52A/11, 3052 Oud-Heverlee

Attestnummer : **20260327-000033.000**

Uitgegeven op : **27.03.2026**

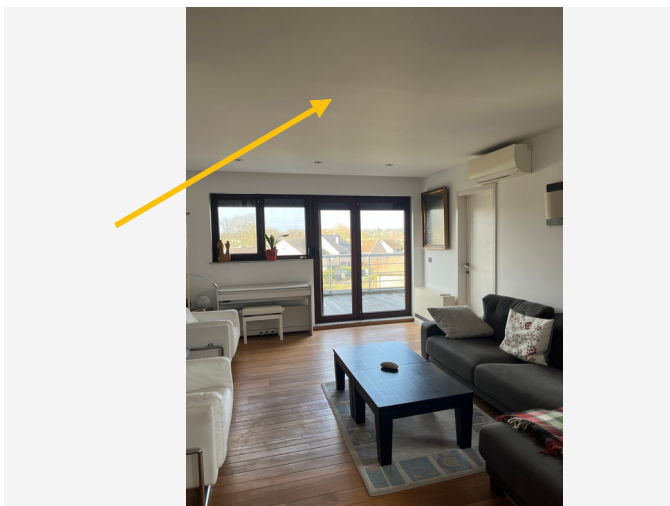
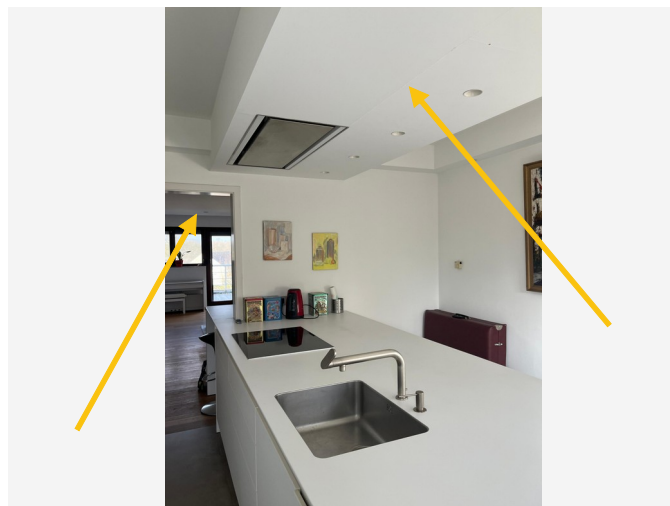
De plafonds werden afgewerkt met niet-asbestverdachte voorzetpanelen die inspectie van de bedekte structuur (opbouw, pleisterwerk) verhinderen.

Basis voor advies	De asbestdeskundige beoordeelt het materiaal als niet-asbestverdacht.
Primaire drager	Plafond

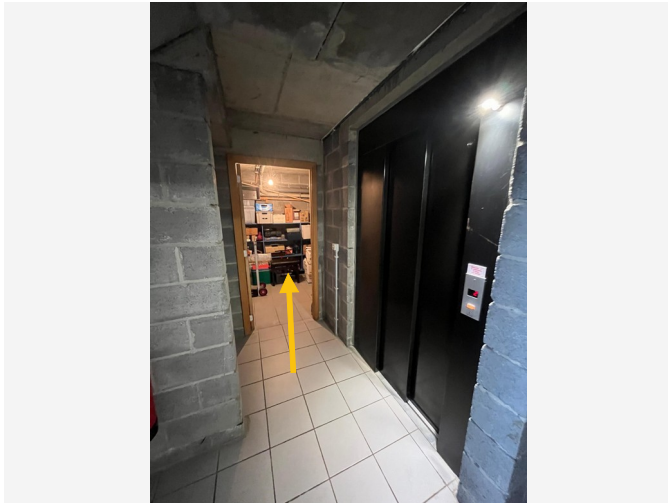
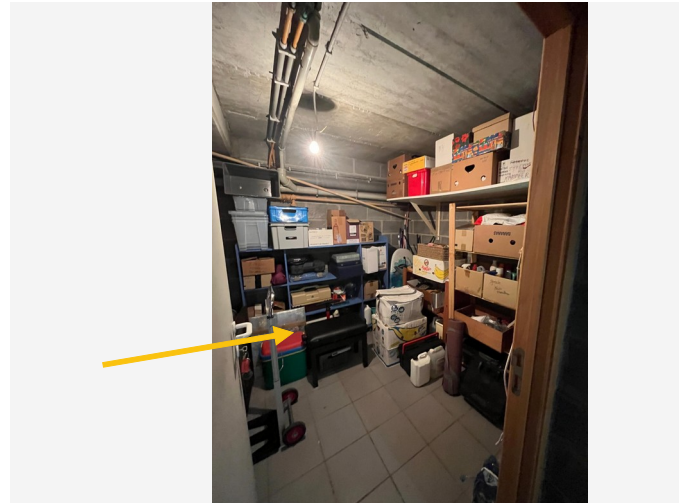
De bijbehorende berging in de kelderruimte werd gecontroleerd. Er werden geen asbestverdachte toepassingen vastgesteld.

De asbestdeskundige beoordeelt het materiaal als niet-asbestverdacht.

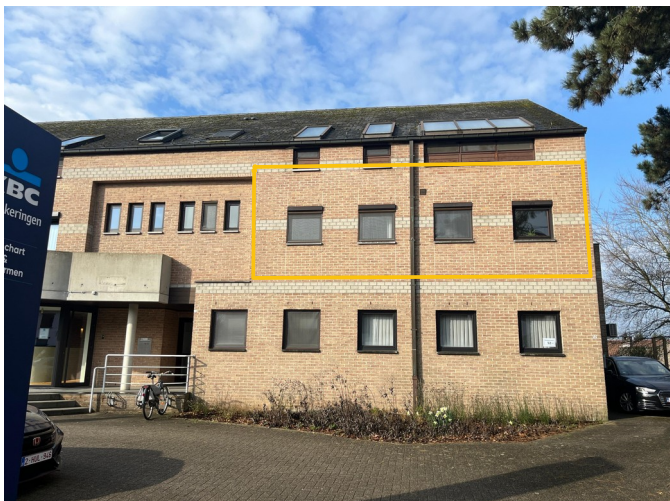
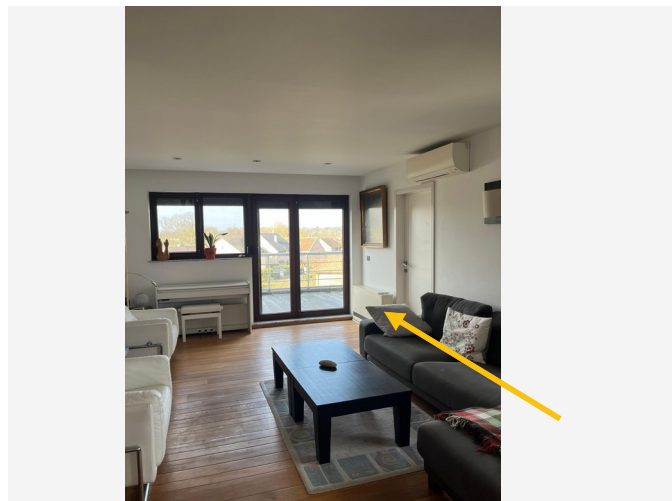
## Fiche 3: Enkel het appartement werd gecontroleerd, geen gemene delen

In dit asbest attest werd enkel het appartement gecontroleerd. Er werden geen gemene delen geïnspecteerd

Basis voor advies	Enkel het appartement werd gecontroleerd, niet de gemene delen.
-------------------	---

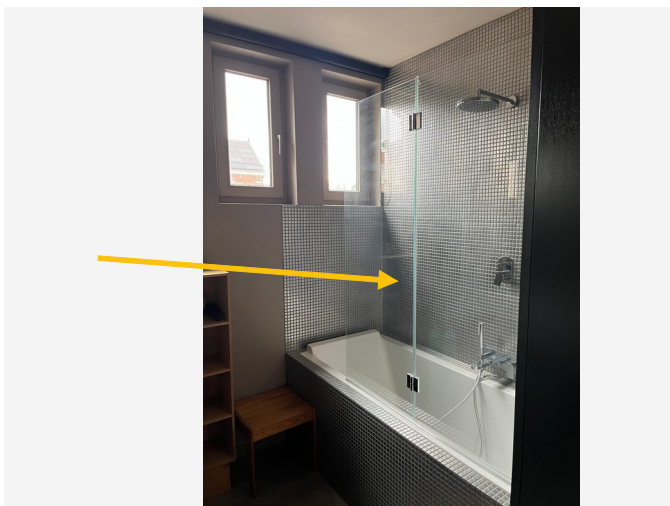
Er werd een niet-destructief onderzoek uitgevoerd, de lijm laag achter tegels en plinten kan echter asbestverdacht zijn. Dit kon niet worden onderzocht binnen de scope van deze opdracht.

<b>Basis voor advies</b>	Beoordeling op basis van expertise, zonder een vaststelling door de asbestdeskundige.
--------------------------	---

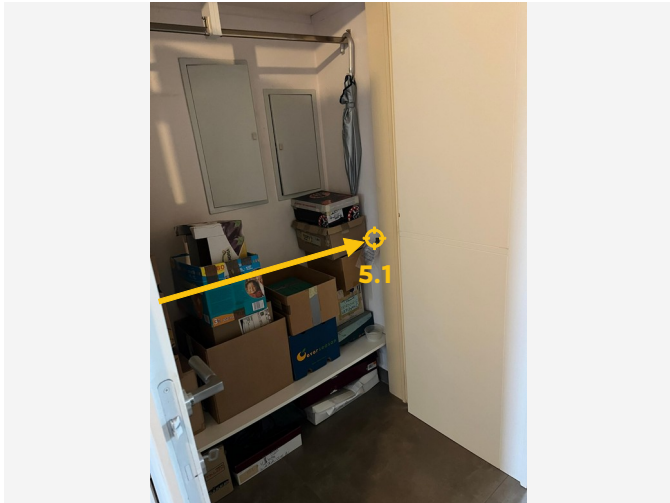
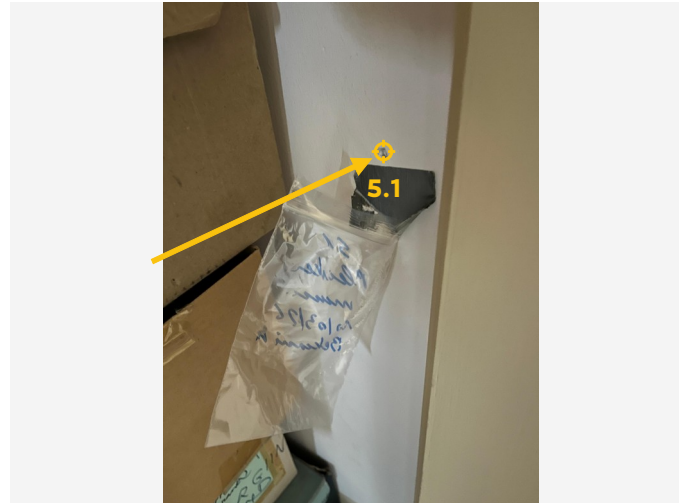
Geen asbest

#	Type	Referentie	Resultaat
5.1	Mengmonster	92240/S1	Geen asbest

<b>Beschrijving</b>	Pleisterwerk muren
<b>Omgeving</b>	Binnen
<b>Primaire drager</b>	Binnenwand
<b>Bindmiddel van materiaal</b>	Gips - kalk
<b>Gebondenheid op basis van bindmiddel</b>	Niet-hechtgebonden
<b>Hoeveelheid (oppervlakte - dikte - aantal)</b>	• 300,00 m <sup>2</sup> - 0,50 cm - 1 stuk
<b>Totaal volume</b>	1,50 m <sup>3</sup>
<b>Identificatiemethode</b>	Een monstername door de asbestdeskundige met laboanalyse door een asbestlabo.
<b>Destructieve handeling voor identificatie</b>	Nee
<b>Opmerking</b>	Representatief mengmonster uitgevoerd volgens het inspectieprotocol (IP2) betreffende een niet destructieve inspectie. Samengesteld uit meerdere staalpunten uit verschillende ruimtes, genomen tot op de drager. In de Analyse van de monsters uitgevoerd door een erkend asbestlabo via PLM. werden geen optisch detecteerbare asbestvezels vastgesteld volgens de hierboven toegepaste analysemethode. Let op, deze analysemethode heeft evenwel een detectielimiet. Op basis van dit analyseresultaat wordt deze toepassing conform IP2 weergegeven als niet-asbesthoudend. De analyseresultaten hebben evenwel uitsluitend betrekking op de onderzochte monsters en hun respectievelijk monstername-plaatsen. De hoeveelheden zijn ter indicatie. Aan vermelde afmetingen, hoeveelheden of gewichten kunnen geen rechten worden ontleend.

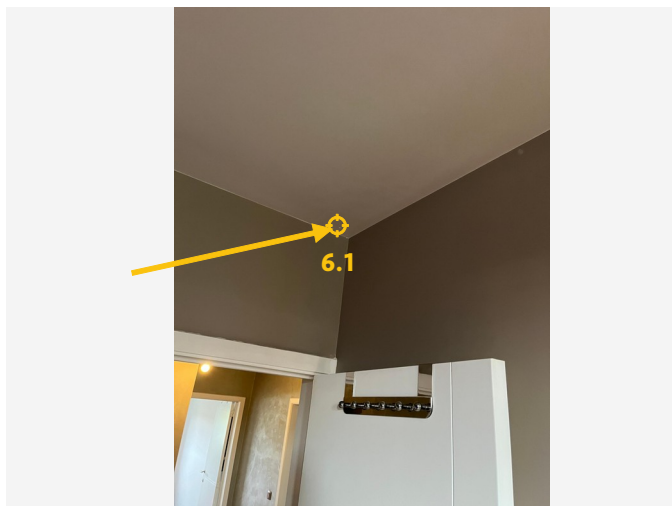
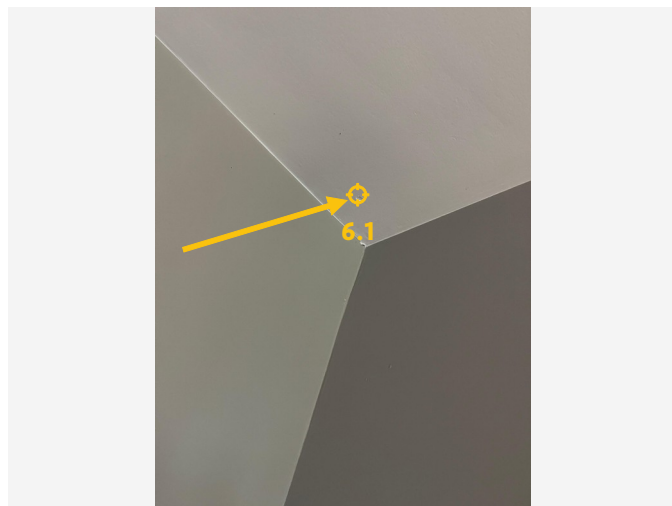
## Fiche 6: Pleisterwerk plafonds

Geen asbest

#	Type	Referentie	Resultaat
6.1	Mengmonster	92240/S2	Geen asbest

<b>Beschrijving</b>	Pleisterwerk plafonds
<b>Omgeving</b>	Binnen
<b>Primaire drager</b>	Plafond
<b>Bindmiddel van materiaal</b>	Gips - kalk
<b>Gebondenheid op basis van bindmiddel</b>	Niet-hechtgebonden
<b>Hoeveelheid (oppervlakte - dikte - aantal)</b>	• 150,00 m <sup>2</sup> - 0,50 cm - 1 stuk
<b>Totaal volume</b>	0,75 m <sup>3</sup>
<b>Identificatiemethode</b>	Een monstername door de asbestdeskundige met laboanalyse door een asbestlabo.
<b>Destructieve handeling voor identificatie</b>	Nee
<b>Opmerking</b>	Representatief mengmonster uitgevoerd volgens het inspectieprotocol (IP2) betreffende een niet destructieve inspectie. Samengesteld uit meerdere staalpunten uit verschillende ruimtes, genomen tot op de drager. In de Analyse van de monsters uitgevoerd door een erkend asbestlabo via PLM. werden geen optisch detecteerbare asbestvezels vastgesteld volgens de hierboven toegepaste analysemethode. Let op, deze analysemethode heeft evenwel een detectielimiet. Op basis van dit analyseresultaat wordt deze toepassing conform IP2 weergegeven als niet-asbesthoudend. De analyseresultaten hebben evenwel uitsluitend betrekking op de onderzochte monsters en hun respectievelijk monstername-plaatsen. De hoeveelheden zijn ter indicatie. Aan vermelde afmetingen, hoeveelheden of gewichten kunnen geen rechten worden ontleend.

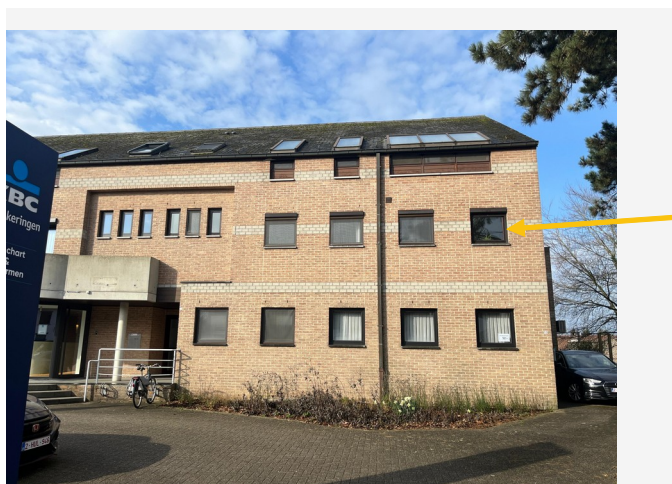
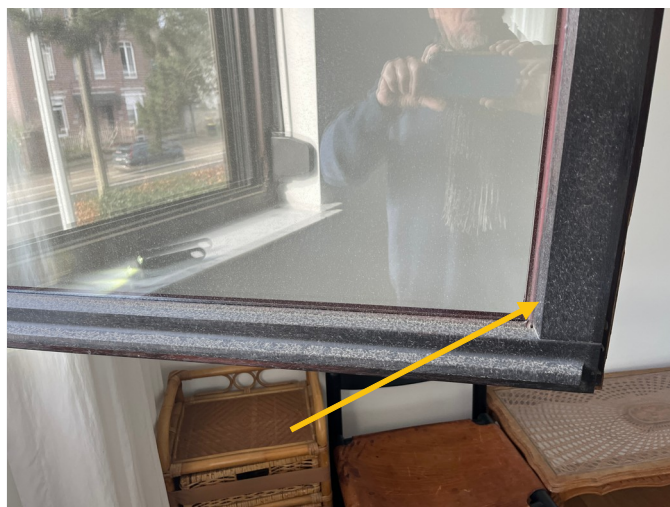
### Fiche 7: Kit aan de ramen

Beschrijving	Notitie	Terug te vinden op plannen
Fiche 7: Kit aan de ramen	De kit aan de ramen is niet asbestverdacht.	-

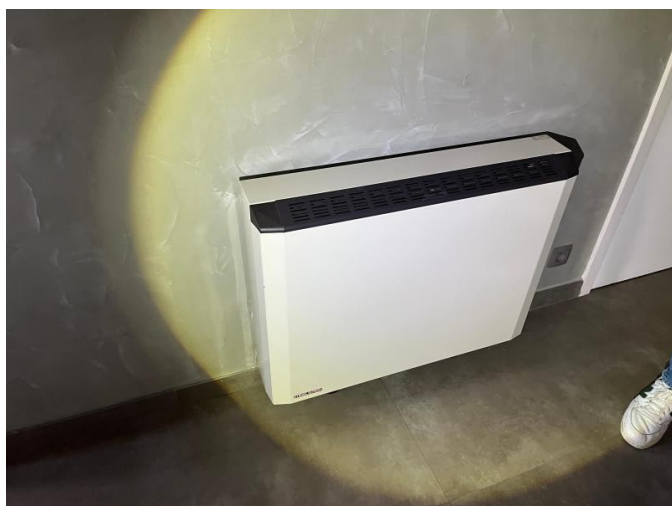
### Fiche 8: Elektrische verwarmingstoestellen

Beschrijving	Notitie	Terug te vinden op plannen
Fiche 8: Elektrische verwarmingstoestellen	Er kan niet worden gecontroleerd of er zich binnen in de toestellen asbestverdachte materialen bevinden. Dit valt niet onder de scope van deze Controle (Geen destructief onderzoek)	Plan 1.2: Plan Appartement
