Asbestinventarisatetest

Brugsesteenweg 32, 8460 Oudenburg

Attestnummer : 20260204-000045.000

Uitgegeven op : 04.02.2026

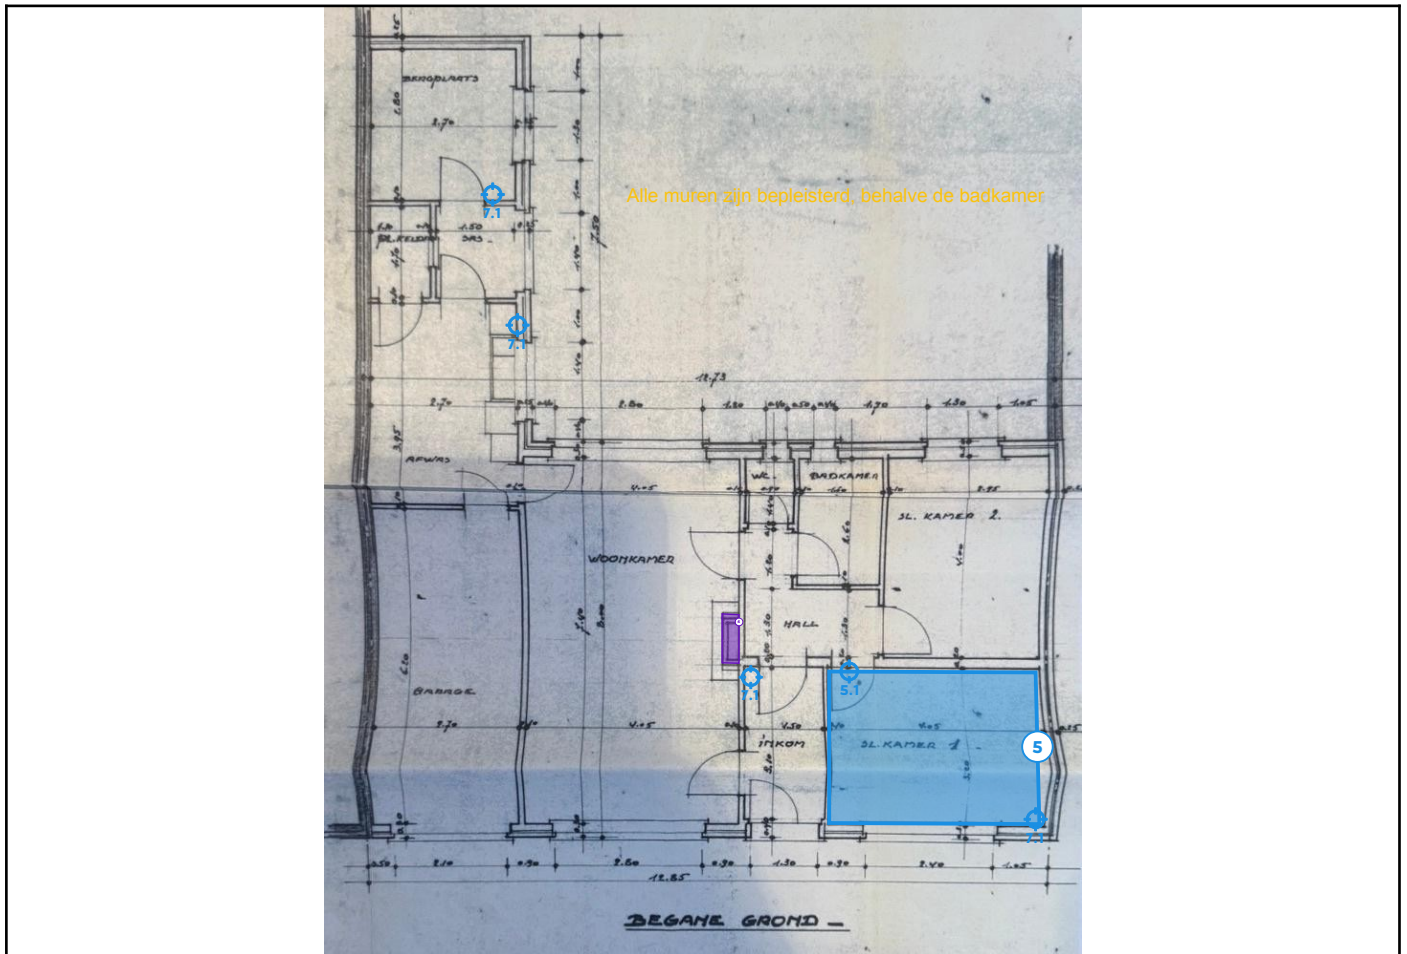
Plan 1.1: Gelijkvloers

Beschrijving	Type	Actie
4. Binnenkant schouw/rookgaskanaal	Beperking	-
5. Vinylvloer	Geen asbest	-
5.1 Code: 003	Puntmonster	-
7. Pleisterwerk muren	Geen asbest	-
7.1 Code: 001	Mengmonster	-

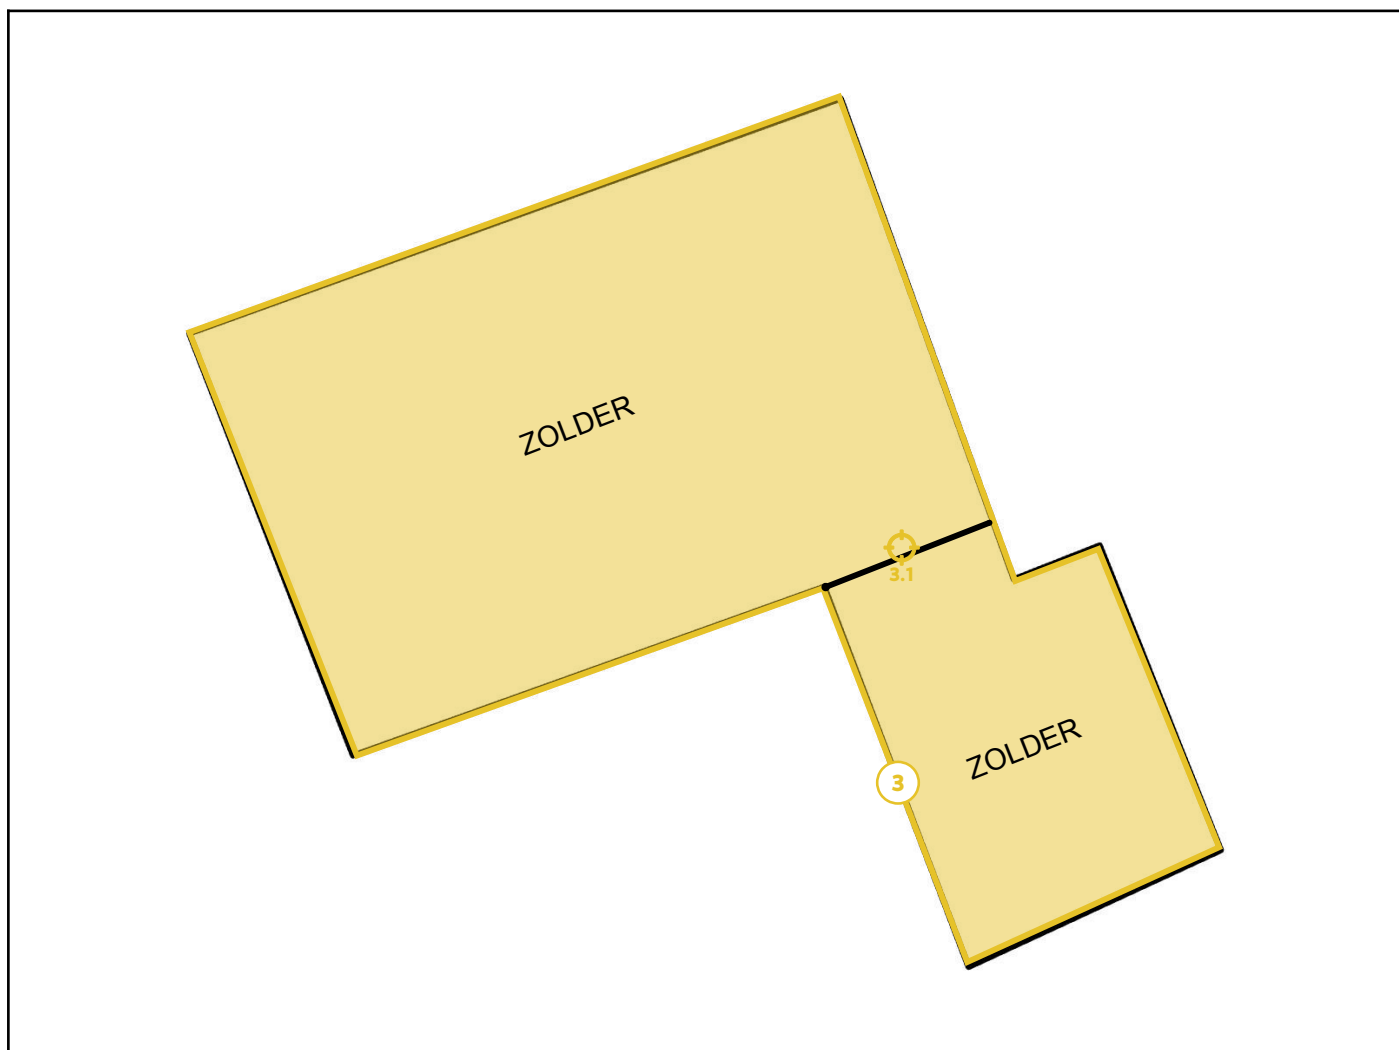
Plan 1.2: Zolder

Beschrijving	Type	Actie
3. Onderdak type menuiserie	Asbestmateriaal	Zorgvuldig beheren
3.1 Code: 005	Puntmonster	-

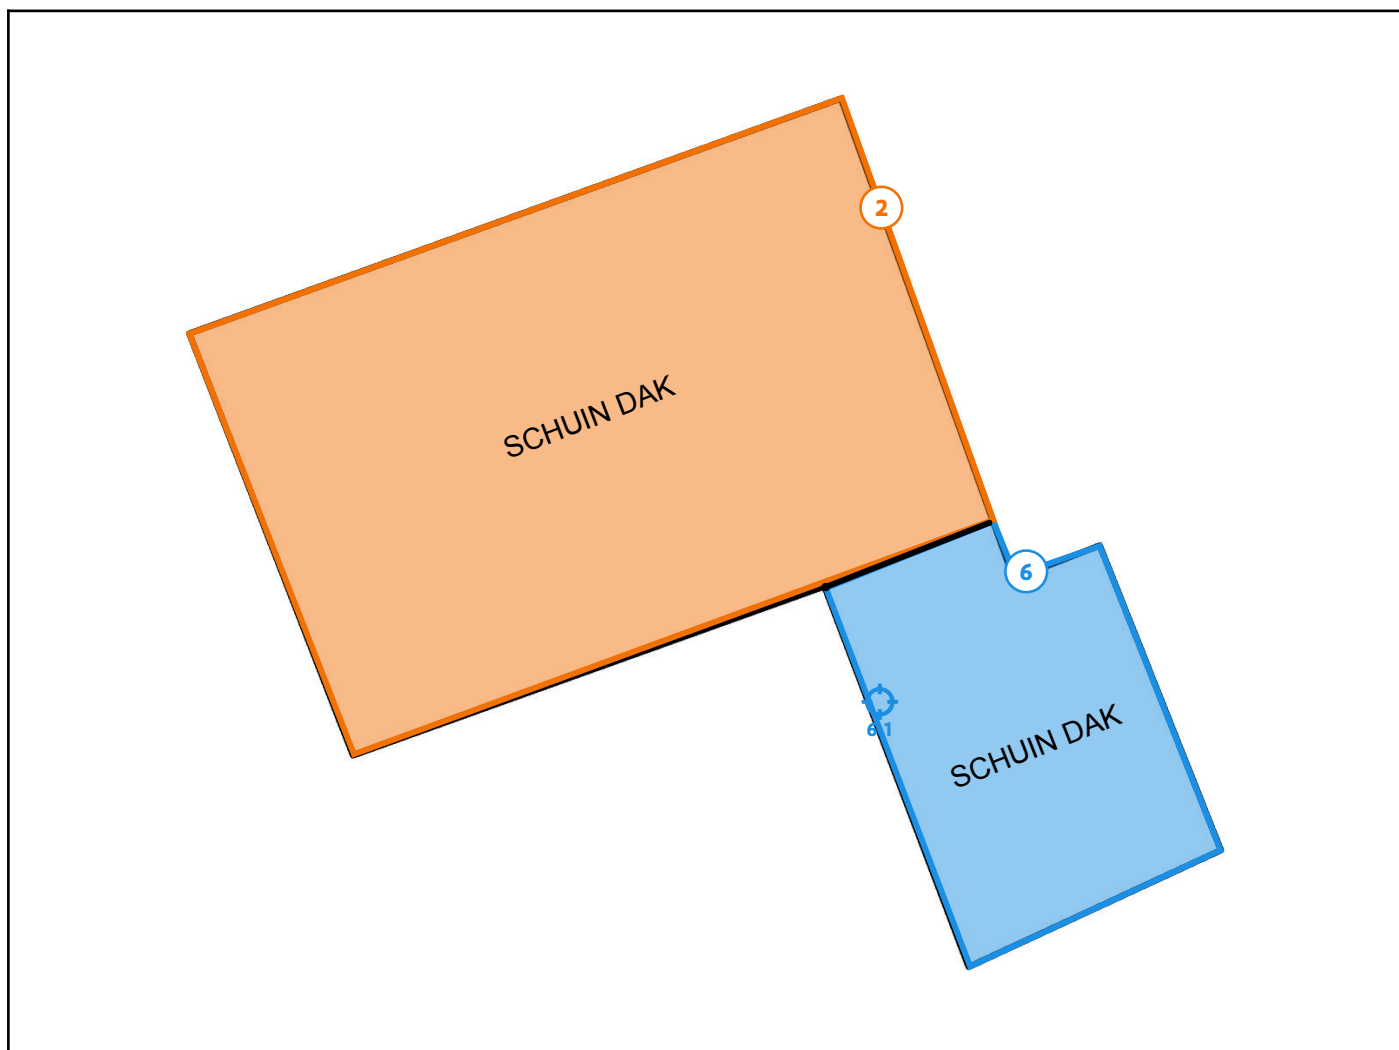
Plan 1.3: Dak

Beschrijving	Type	Actie
2. Leien	Asbestmateriaal	Verwijderen
6. Leien	Geen asbest	-
6.1 Code: 002	Puntmonster	-

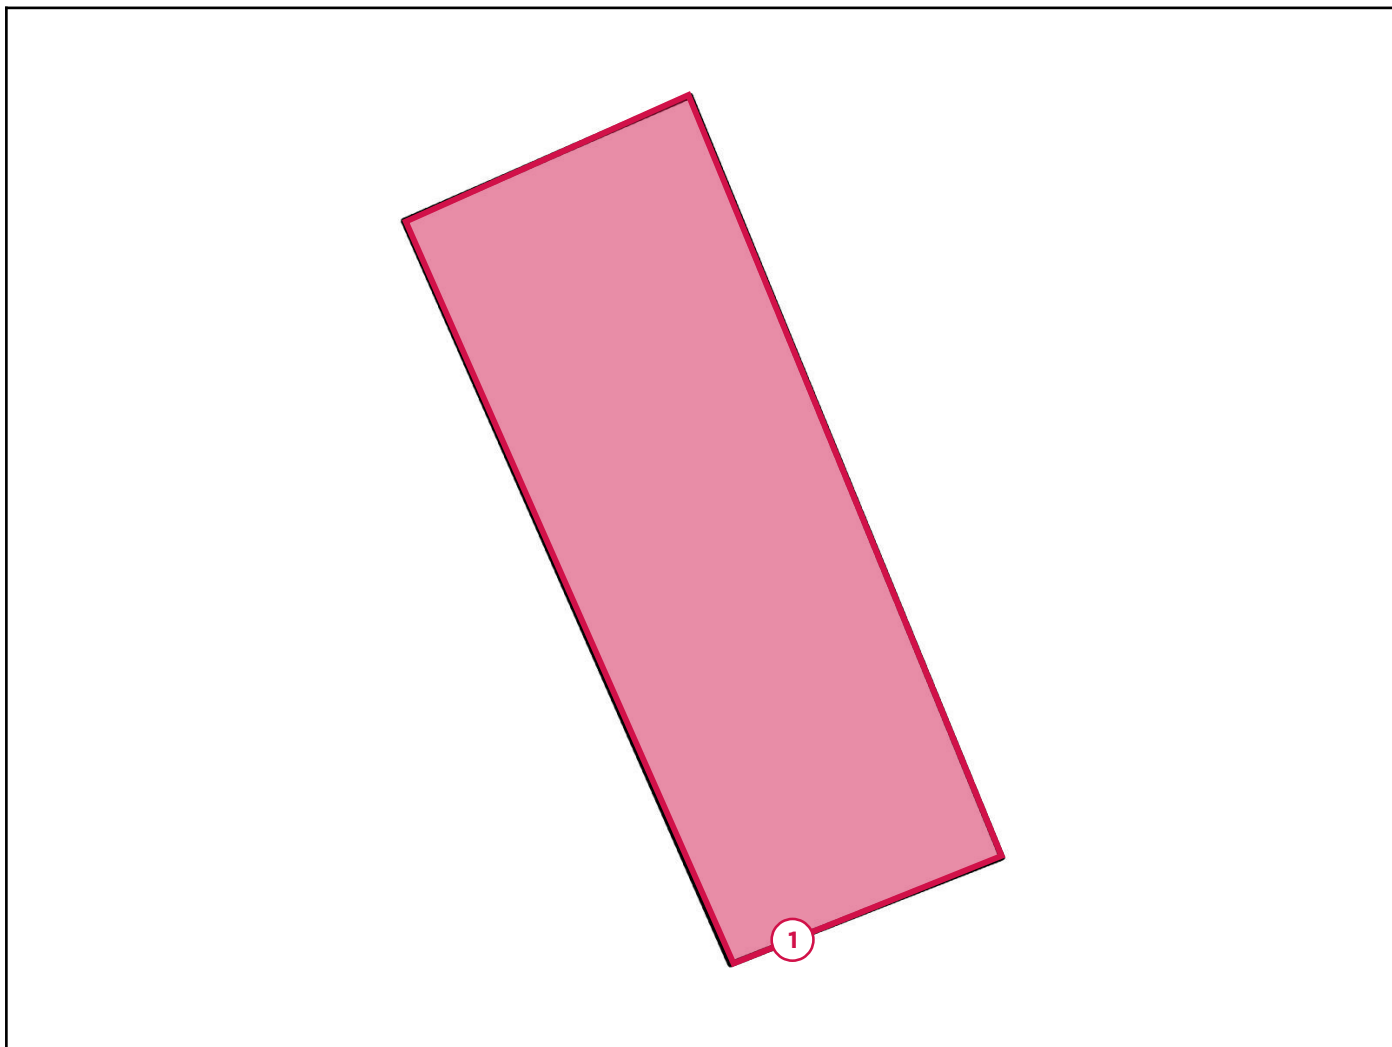
Plan 2.1: Tuinhuis

Beschrijving	Type	Actie
1. Golfplaten	Asbestmateriaal	Dringend verwijderen

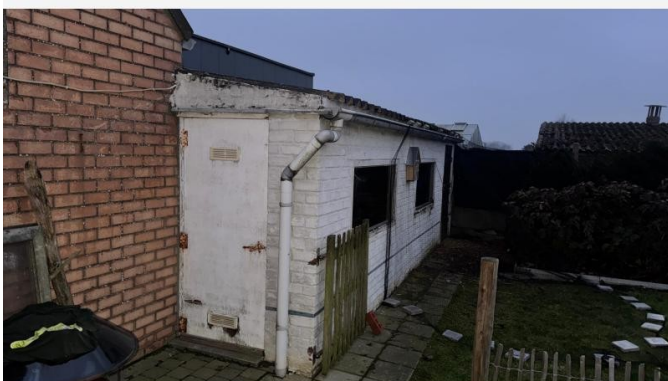
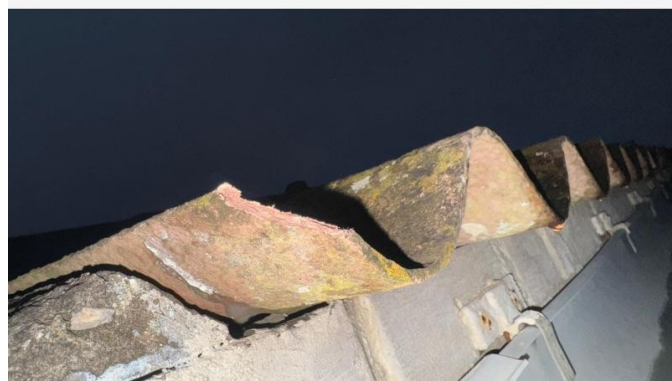
Eindbeoordeling materiaalrisico	Hoog materiaalrisico en/of hoge kans op vezelvrijgave
---------------------------------	---

Gebondenheid	Categorie 1: hechtgebonden in oorsprong
Asbestsoort (vezeltype)	Crocidoliet aanwezig
Asbestconcentratie	Laag (< 50%)
Afschermingsgraad van het gehele materiaal	Geheel of deels (ook) vrij aan de binnenlucht
Toestand van het materiaal	Matig beschadigd, matig verweerd

Beschrijving	Golfplaten
Omgeving	Grenst aan binnen- en buitenlucht
Primaire drager	Schuin dak
Asbestmateriaal	Dak- en gevelbekleding - Golfplaat
Bindmiddel van asbestmateriaal	Cement
Gebondenheid op basis van bindmiddel	Hecht
Hoeveelheid (oppervlakte - aantal)	<ul style="list-style-type: none">• 15,00 m² - 1 stuk
Totale oppervlakte	15,00 m ²
Eenvoudig bereikbaar	Ja
Bevestigingswijze	<ul style="list-style-type: none">• Geschroefd• Genageld, geniet
Identificatiemethode	De asbestdeskundige beoordeelt het materiaal als asbesthoudend, en dit zonder monstername.
Destructieve handeling voor identificatie	Nee
Opmerking	Op het tuinhuis kunnen golfplaten vaststellen.

Dringend verwijderen

- Zorg voor een veilig beheer. Vermijd het beschadigen van het asbestmateriaal. Controleer de toestand jaarlijks op wijzigingen.
- Voer bijkomende staalname(s) uit.

- Eenvoudige handelingen: mag via doe-het-zelf of door werknemer(s) met opleidingsattest eenvoudige handelingen
Standaard dragen van de nodige wegwerp beschermingsmiddelen FFP 3 masker, handschoenen en tyvec CAT III type 5-6.

Indien mogelijk de ondervloer afdekken, golfplaten voorzichtig verwijderen, extra fixeren, niet breken, niet gooien, onmiddellijk verpakken of voorzichtig in container met asbest bag plaatsen. Voldoende benevelen/bevochtigen tijdens de duur van de werken. Indien golfplaten in slechte staat zijn en kans bestaat op breken: Eenvoudige handeling opgeleid personeel, alle werknemer(s) moeten wel beschikken over een opleidingsattest eenvoudige handelingen 8u.

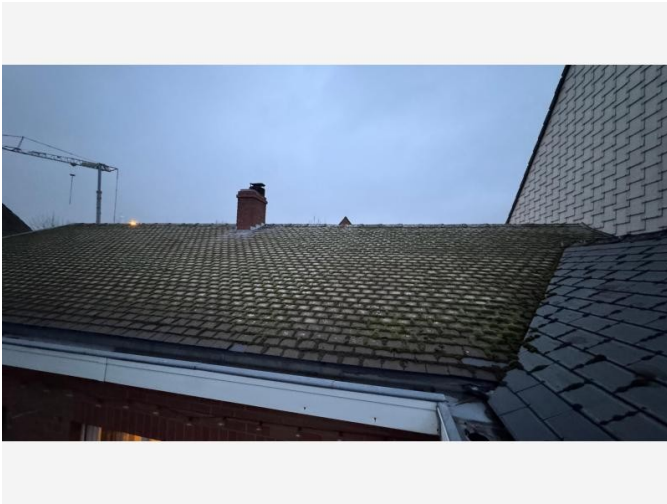
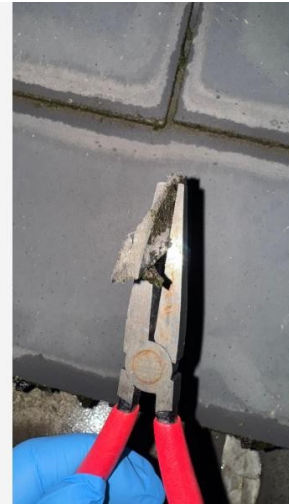
Eindbeoordeling materiaalrisico	Verhoogd materiaalrisico en/of verhoogde kans op vezelvrijgave
---------------------------------	--

Gebondenheid	Categorie 1: hechtgebonden in oorsprong
Asbestsoort (vezeltype)	Crocidoliet aanwezig
Asbestconcentratie	Laag (< 50%)
Afschermingsgraad van het gehele materiaal	Geheel of deels vrij aan de buitenlucht
Toestand van het materiaal	Matig beschadigd, matig verweerd

Beschrijving	Leien
Omgeving	Buiten
Primaire drager	Schuin dak
Asbestmateriaal	Dak- en gevelbekleding - Lei, shingle
Bindmiddel van asbestmateriaal	Cement
Gebondenheid op basis van bindmiddel	Hecht
Hoeveelheid (oppervlakte - aantal)	<ul style="list-style-type: none">• 120,00 m² - 1 stuk
Totale oppervlakte	120,00 m ²
Eenvoudig bereikbaar	Ja
Bevestigingswijze	<ul style="list-style-type: none">• Genageld, geniet
Identificatiemethode	De asbestdeskundige beoordeelt het materiaal als asbesthoudend, en dit zonder monsternamen.
Destructieve handeling voor identificatie	Nee
Opmerking	De opgegeven volumes zijn slechts schattingen en mogen niet worden gebruikt als maatstaf voor heffingen. Het is niet duidelijk of deze leien behoren tot de inspectielocatie.

Verwijderen

- Zorg voor een veilig beheer. Vermijd het beschadigen van het asbestmateriaal. Controleer de toestand jaarlijks op wijzigingen.
- Hemelwater dat afspoelt van asbestcement daken of gevels kan asbestdeeltjes bevatten. Gebruik het enkel voor gesloten circuits (bv. spoelen toiletten). Reinig na het vervangen van het dak of de gevel de dakgoten en regenwaterput of -ton om asbesthoudend sediment of slib te verwijderen
- Voer bijkomende staalname(s) uit.

- Eenvoudige handelingen: mag via doe-het-zelf of door werknemer(s) met opleidingsattest eenvoudige handelingen
Raadpleeg de actuele wetgeving op de website van OVAM. Onder strikte voorwaarden is het eventueel toegestaan om deze toepassing zelf te verwijderen.
- Eenvoudige handelingen: enkel door erkend asbestverwijderaar
Gezien de staat van de leien, die redelijk verweerd zijn, en hoewel deze eventueel door eenvoudige handelingen verwijderd kunnen worden, adviseer ik als deskundige om de verwijdering te laten uitvoeren

door een erkende asbestverwijderaar. Dit garandeert de veiligheid van zowel de bewoners als de burens.

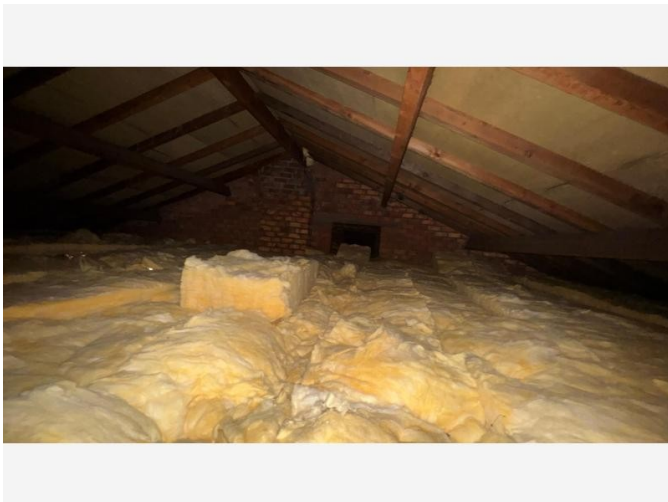
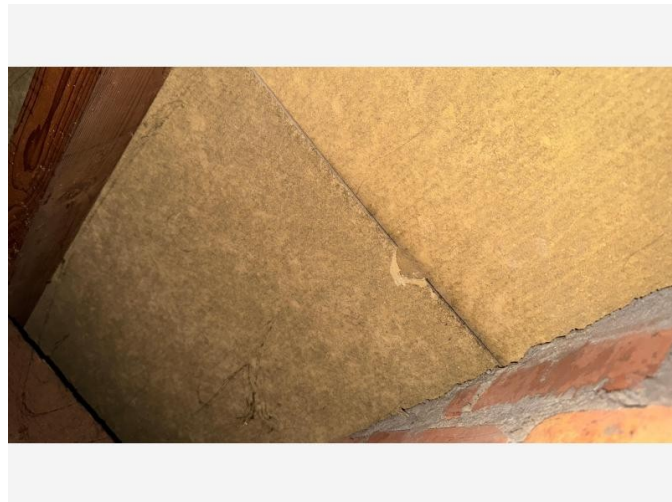
Eindbeoordeling materiaalrisico	Laag materiaalrisico en/of verlaagde kans op vezelvrijgave
---------------------------------	--

Gebondenheid	Categorie 1: hechtgebonden in oorsprong
Asbestsoort (vezeltype)	Alleen chrysotiel
Asbestconcentratie	Laag (< 50%)
Afschermingsgraad van het gehele materiaal	Geheel of deels (ook) vrij aan de binnenlucht
Toestand van het materiaal	Licht beschadigd, licht verweerd. Intact calciumsilicaatmateriaal of categorie III 'gebondenheid'

#	Type	Referentie	Resultaat
3.1	Puntmonster	005	Chrysotiel

Beschrijving	Onderdak type menuiserite
Omgeving	Grenst aan binnen- en buitenlucht
Primaire drager	Schuin dak
Asbestmateriaal	Plaat, paneel, tablet - Type Menuiserite
Bindmiddel van asbestmateriaal	Cement
Gebondenheid op basis van bindmiddel	Hecht
Hoeveelheid (oppervlakte - dikte - aantal)	<ul style="list-style-type: none">• 120,00 m² - 1,00 cm - 1 stuk
Totaal volume	1,20 m ³
Eenvoudig bereikbaar	Nee <ul style="list-style-type: none">• Het asbestmateriaal is bedekt (uitgezonderd laag verf, coating, behang, kunststof, textiel) en het wegnemen van het bedekkende materiaal kan niet zonder het bedekkende materiaal te beschadigen.
Bevestigingswijze	<ul style="list-style-type: none">• Geklemd
Identificatiemethode	Een monstername door de asbestdeskundige met laboanalyse door een asbestlabo.
Destructieve handeling voor identificatie	Nee
Opmerking	Deze oppervlakte, volumes en gewichten zijn niet gemeten, maar geschat op basis van een benadering van de aanwezige onderdakplaten (de opgegeven hoeveelheden mogen niet gebruikt worden als maatstaf voor heffingen)

Zorgvuldig beheren

- Zorg voor een veilig beheer en verwijder dit asbestmateriaal wanneer het bij werken eenvoudig bereikbaar wordt. Controleer de toestand jaarlijks op wijzigingen.

- Eenvoudige handelingen: mag via doe-het-zelf of door werknemer(s) met opleidingsattest eenvoudige handelingen
Opgeleid personeel (dak werker met 8u basisopleiding asbest).

Indien de platen eenvoudig te verwijderen zijn zonder kans op breken kan dit via doe-het-zelf of door werknemer(s) met opleidingsattest eenvoudige handelingen.

Dek de zoldervloer af met plastic folie. Standaard dragen van de nodige wegwerp beschermingsmiddelen FFP 3 masker, handschoenen en tyvec CAT III type 5-6.

Verwijder de dakpannen. Fixeer het plaatmateriaal, de asbesthoudende platen

Een vastgesteld asbesthoudend onderdak mag niet definitief ingesloten worden, dit dient verplicht verwijderd te worden als het bij werken bereikbaar wordt (vb. bij vernieuwen van de dakbedekking onderdak mee verwijderen).

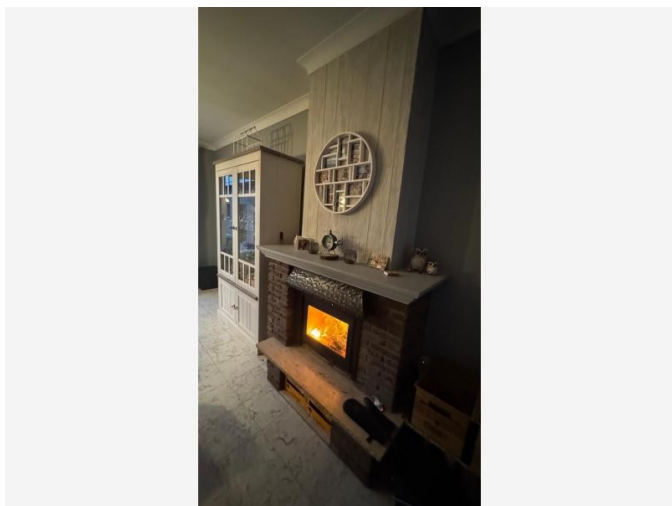
Situeringfoto

Tijdelijke beperking

Reden: Het te onderzoeken materiaal situeert zich hoger dan 3,50 m te rekenen vanaf een veilige ondergrond

Uitleg van de asbestdeskundige: Het rookgaskanaal is niet beoordeeld. Aan de binnenzijde is de kachel aangesloten. Aan de buitenzijde is de hoogte hoger dan 3,5 meter om de schoorsteen te inspecteren. Het is niet zichtbaar of er een asbestverdacht rookgaskanaal aanwezig is in de schoorsteen. Conform ons inspectieprotocol mogen wij een beperking inroepen voor hoogtes hoger dan 3,5 m. Indien men dit wil laten onderzoeken, dient er een nieuwe afspraak gemaakt te worden en moet er een hoogtewerker voorzien worden, evenals iemand die bevoegd is om deze te bedienen en eventueel een techniek die de al dan niet aanwezige schouwwhoed kan afnemen en weer terugplaatsen.

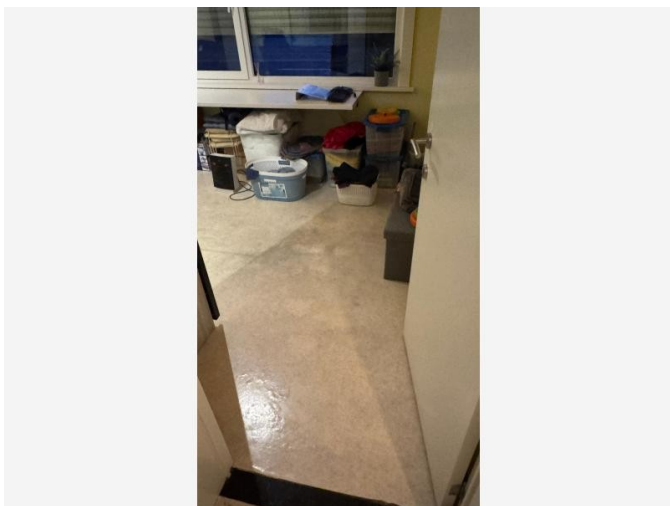
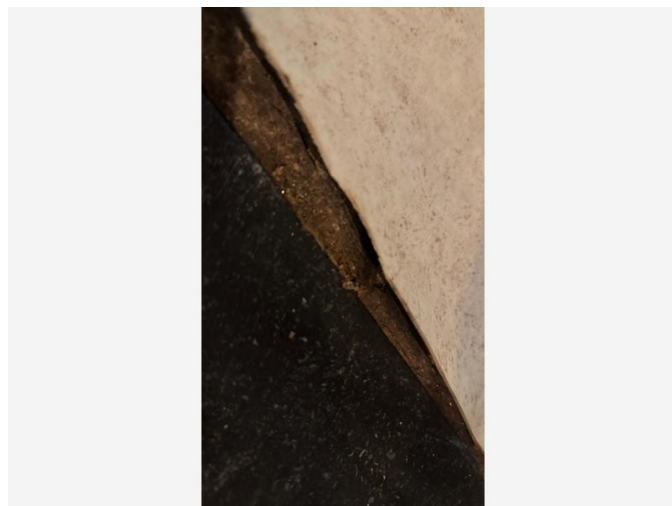
Geen asbest

#	Type	Referentie	Resultaat
5.1	Puntmonster	003	Geen asbest

Beschrijving	Vinylvloer
Omgeving	Binnen
Primaire drager	Vloer
Bindmiddel van materiaal	Karton - papier - viltachtig
Gebondenheid op basis van bindmiddel	Niet-hechtgebonden
Hoeveelheid (oppervlakte - aantal)	• 20,00 m ² - 1 stuk
Totale oppervlakte	20,00 m ²
Identificatiemethode	Een monstername door de asbestdeskundige met laboanalyse door een asbestlabo.
Destructieve handeling voor identificatie	Nee
Opmerking	In de slaapkamer kunnen we verschillende een vinylvloer aantreffen. Deze oppervlakte is een schatting bij benadering voor alle aanwezige vinylvloeren, deze hoeveelheid mag niet gebruikt worden als maatstaf van heffing.

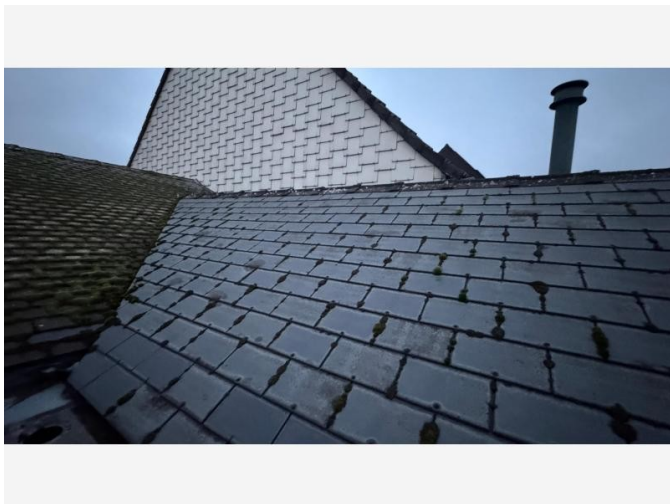
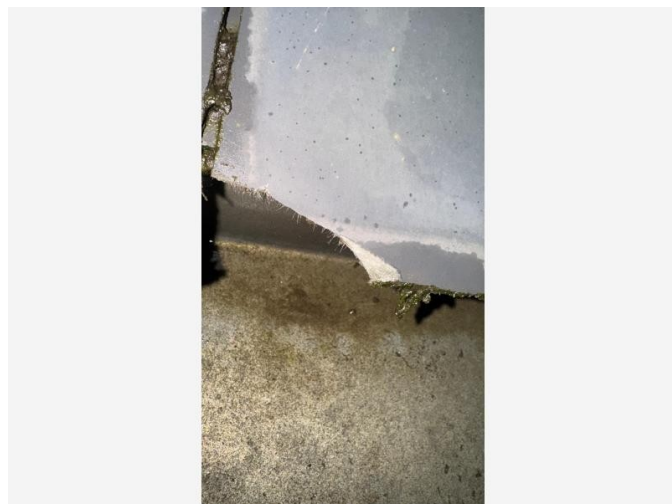
Fiche 6: Leien

Geen asbest

#	Type	Referentie	Resultaat
6.1	Puntmonster	002	Geen asbest

Beschrijving	Leien
Omgeving	Buiten
Primaire drager	Schuin dak
Bindmiddel van materiaal	Cement
Gebondenheid op basis van bindmiddel	Hecht
Hoeveelheid (oppervlakte - aantal)	• 50,00 m ² - 1 stuk
Totale oppervlakte	50,00 m ²
Identificatiemethode	Een monstername door de asbestdeskundige met laboanalyse door een asbestlabo.
Destructieve handeling voor identificatie	Nee
Opmerking	De opgegeven volumes zijn slechts schattingen en mogen niet worden gebruikt als maatstaf voor heffingen. Het is niet duidelijk of deze leien behoren tot de inspectielocatie.

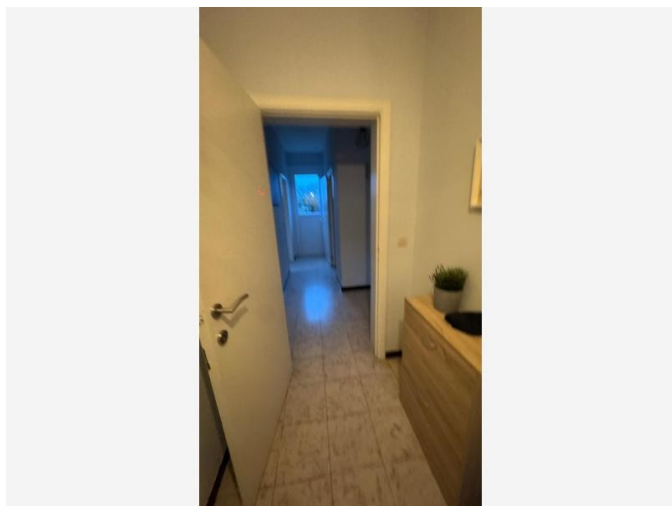
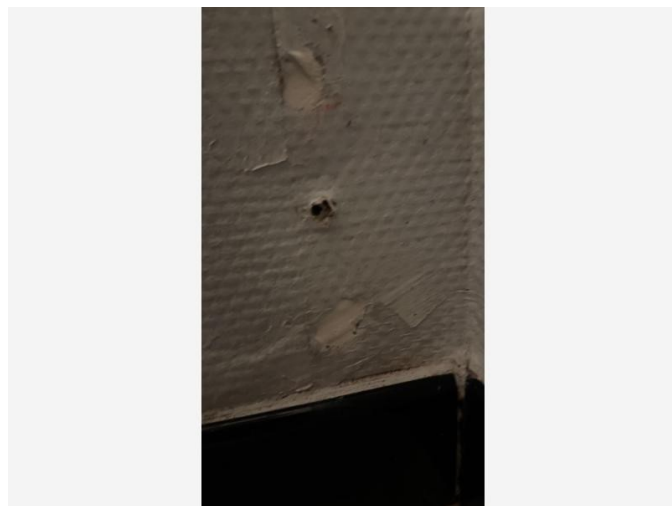
Geen asbest

#	Type	Referentie	Resultaat
7.1	Mengmonster	001	Geen asbest

Beschrijving	Pleisterwerk muren
Omgeving	Binnen
Primaire drager	Binnenwand
Bindmiddel van materiaal	Gips - kalk
Gebondenheid op basis van bindmiddel	Niet-hechtgebonden
Hoeveelheid (oppervlakte - dikte - aantal)	• 180,00 m ² - 1,00 cm - 1 stuk
Totaal volume	1,80 m ³
Identificatiemethode	Een monstername door de asbestdeskundige met laboanalyse door een asbestlabo.
Destructieve handeling voor identificatie	Nee
Opmerking	Deze oppervlakte, volumes en gewichten zijn niet gemeten, maar geschat op basis van een benadering van het aanwezig pleisterwerk in alle muren (de opgegeven hoeveelheden mogen niet gebruikt worden als maatstaf van heffing).

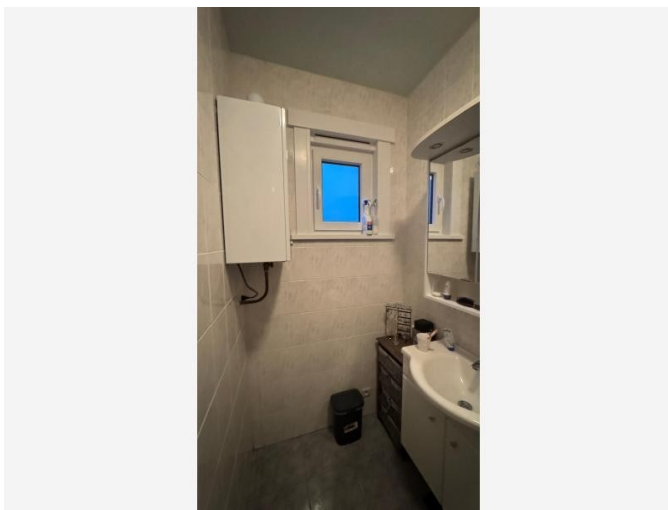
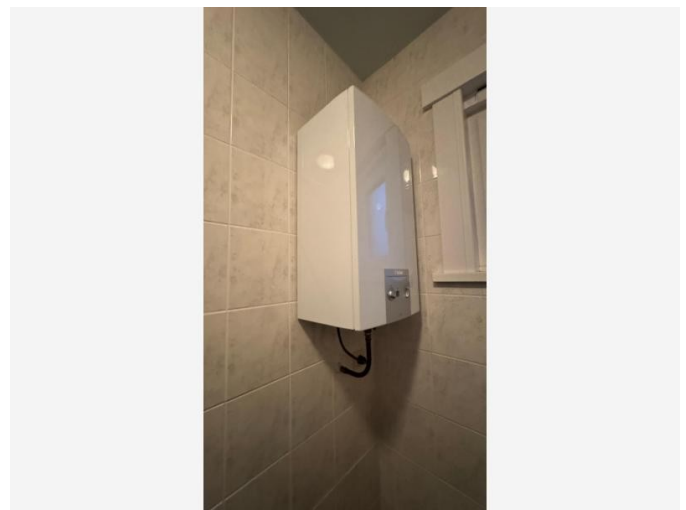
Beschrijving	Notitie	Terug te vinden op plannen
Fiche 8: Verplichte fiche - Ketel	De ketel is niet verdacht.	-
Fiche 9: Verplichte fiche - Mastiek	De mastiek is vernieuwd en niet verdacht.	-
