# Asbestinventarisatetest

Rector De Somerplein 7/3, 3000 Leuven

Attestnummer : 20260327-000273.000

Uitgegeven op : 27.03.2026

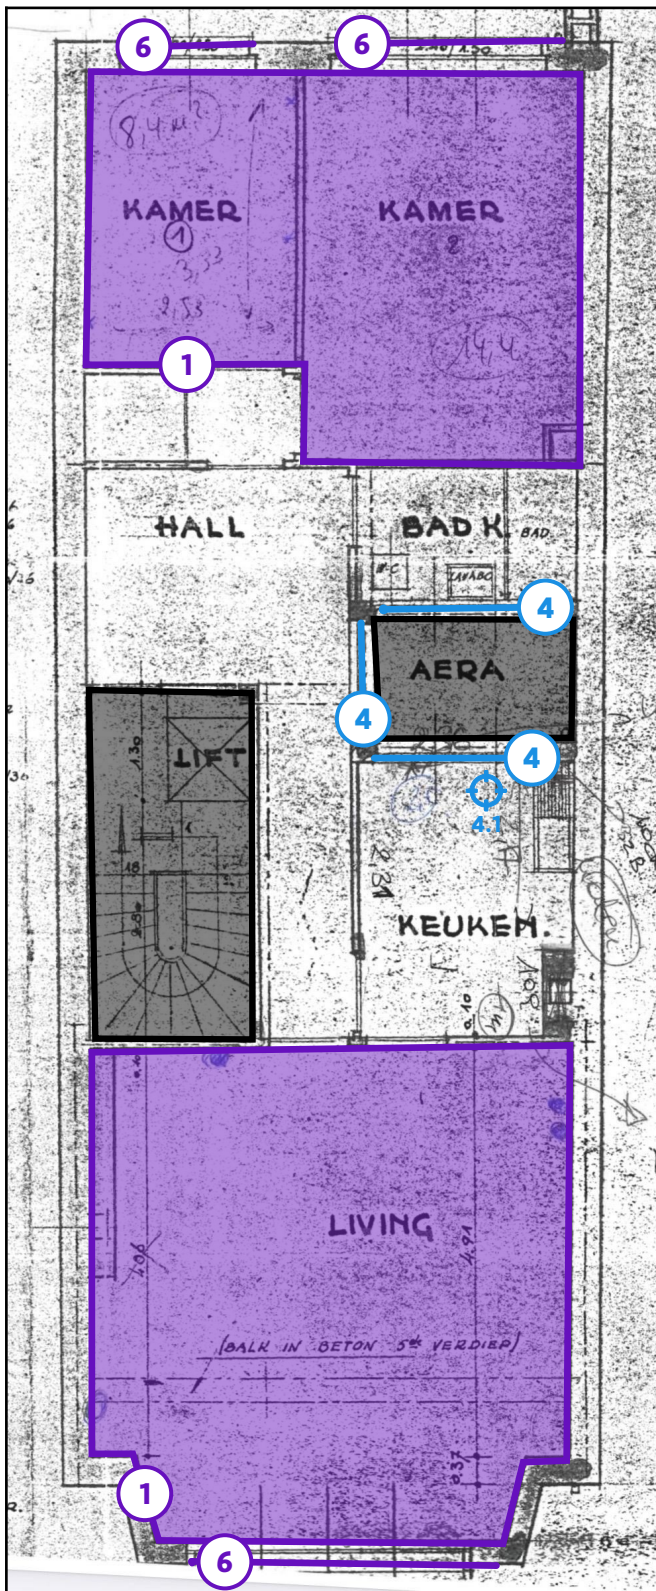
# Plan 1.1: Appartement 3 - laminaat - mastiek

1. Laminaat	Advies	-
4. Mastiek (glas)	Geen asbest	-
4.1 Code: Mn3 mastiek glas	Puntmonster	-
6. Silicone kit (niet verdacht)	Overige ruimte of materiaal	-

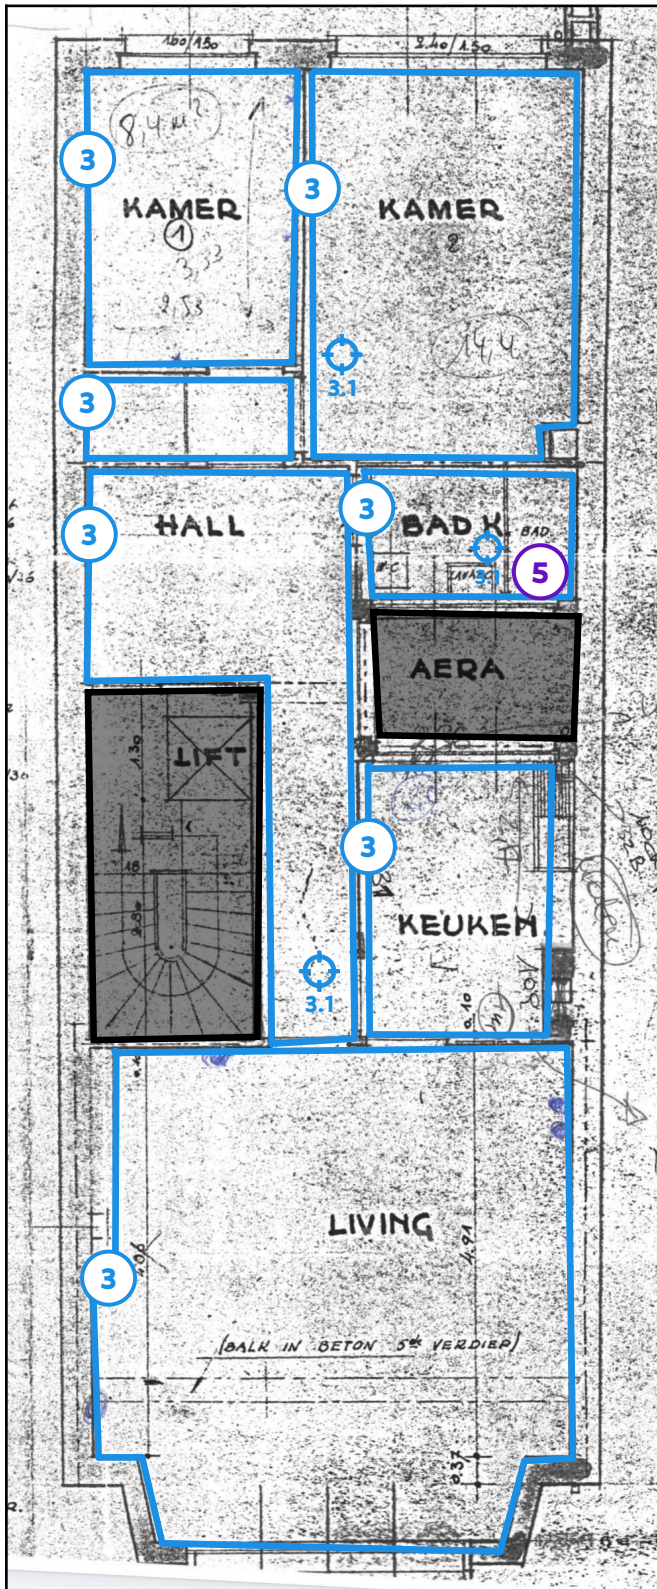
## Plan 1.2: Appartement 3 - pleisterwerk wanden

3. Pleisterwerk wanden	Geen asbest	-
3.1 Code: Mn1 pleister wand	Mengmonster	-
5. Recente cv ketel	Overige ruimte of materiaal	-

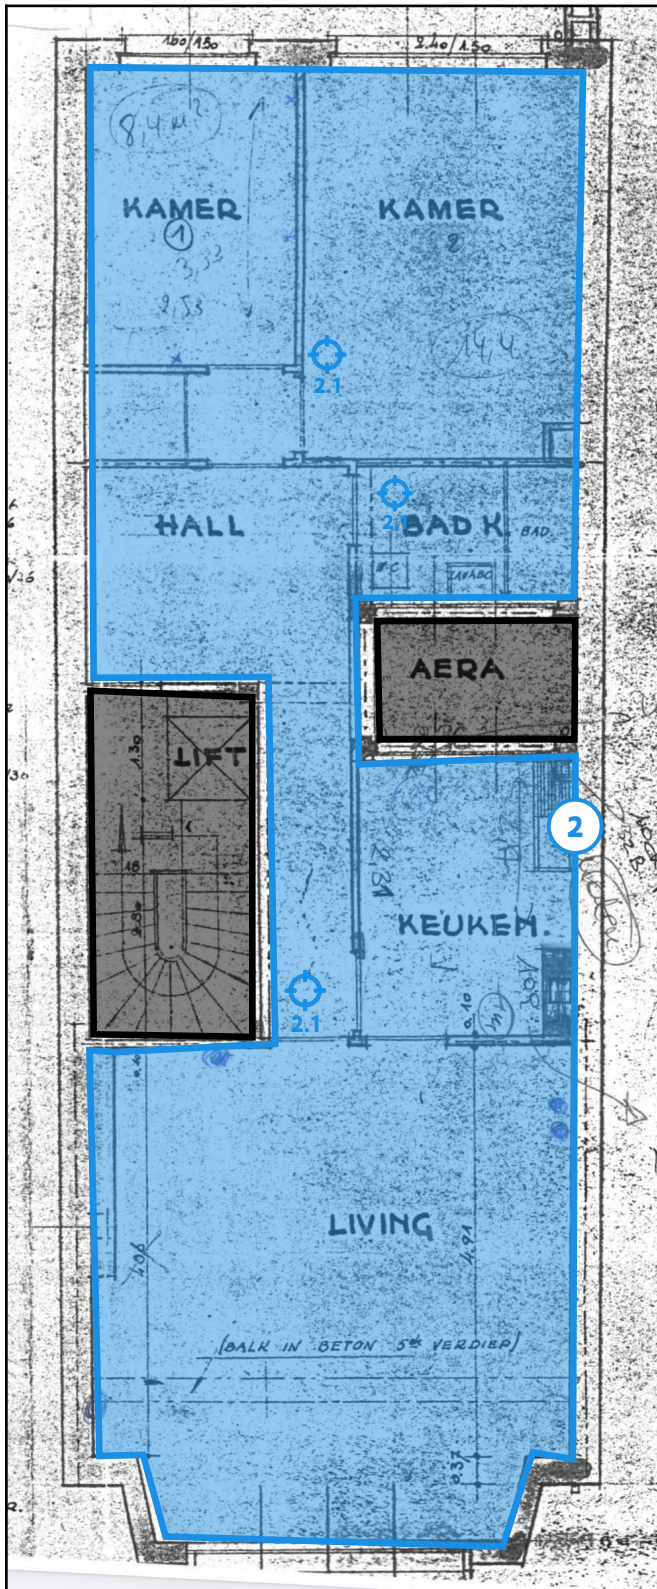
## Plan 1.3: Appartement 3 - pleisterwerk plafonds

2. Pleisterwerk plafonds	Geen asbest	-
2.1 Code: MN2 pleister plafond	Mengmonster	-

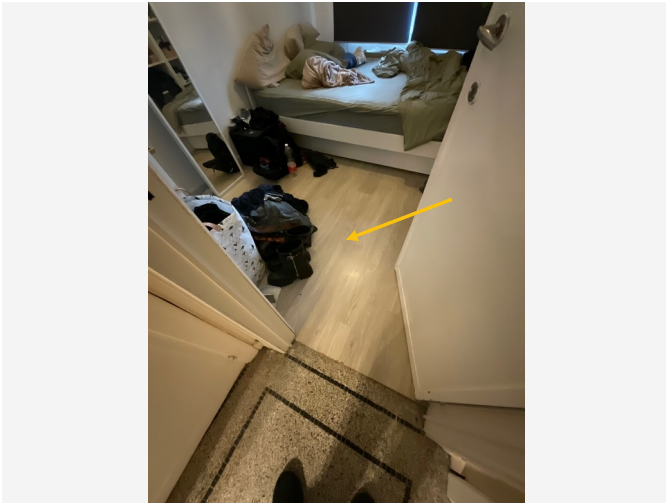
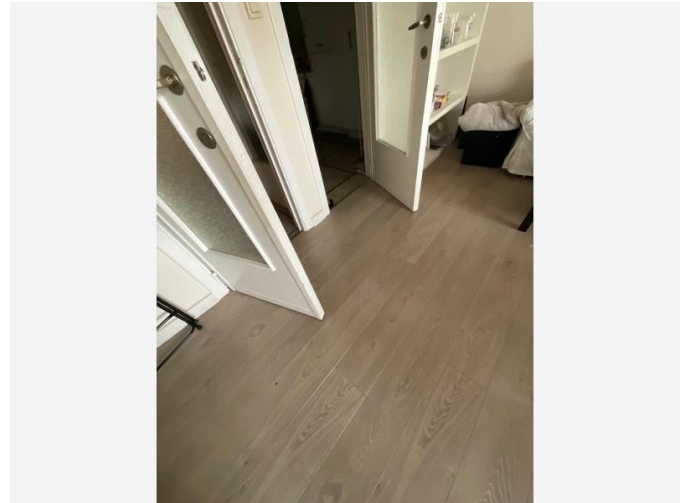
Een laminaatvloer is een gelaagde vloer met een watervaste, gelijmde HDF-plaat als kern.

Inspectie van de onderliggende lagen niet mogelijk zonder uitbreiding naar een destructief onderzoek.

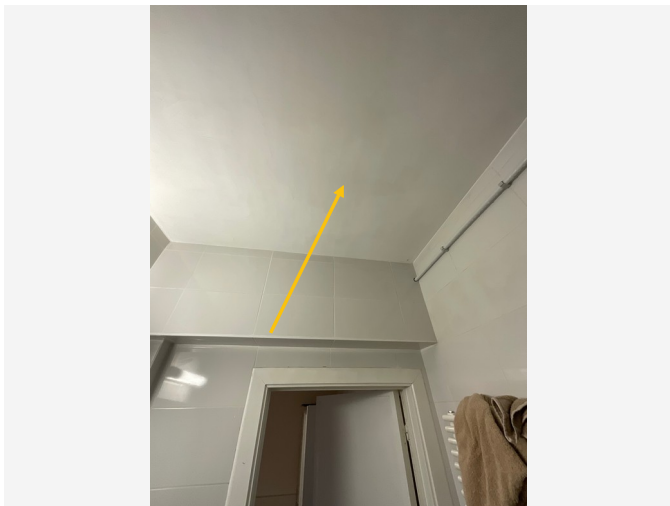
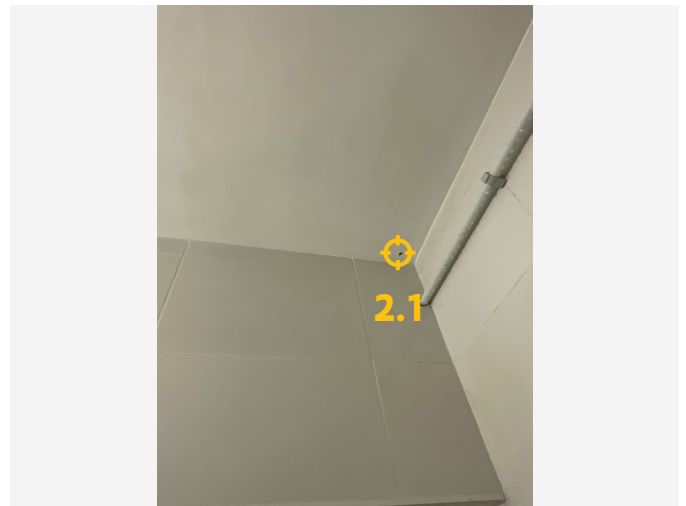
## Fiche 2: Pleisterwerk plafonds

Geen asbest

#	Type	Referentie	Resultaat
2.1	Mengmonster	MN2 pleister plafond	Geen asbest

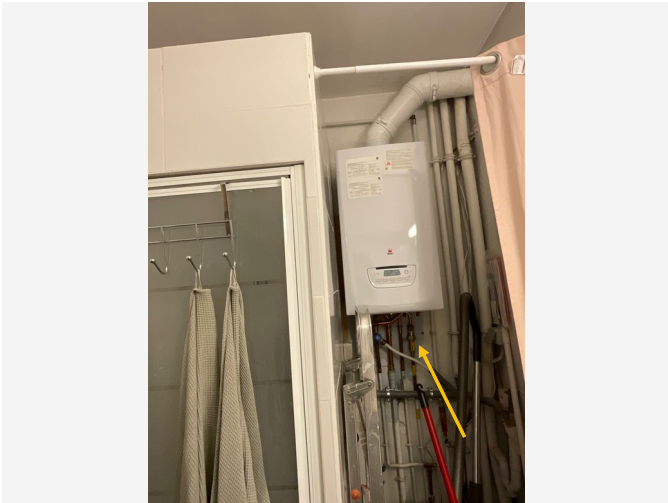
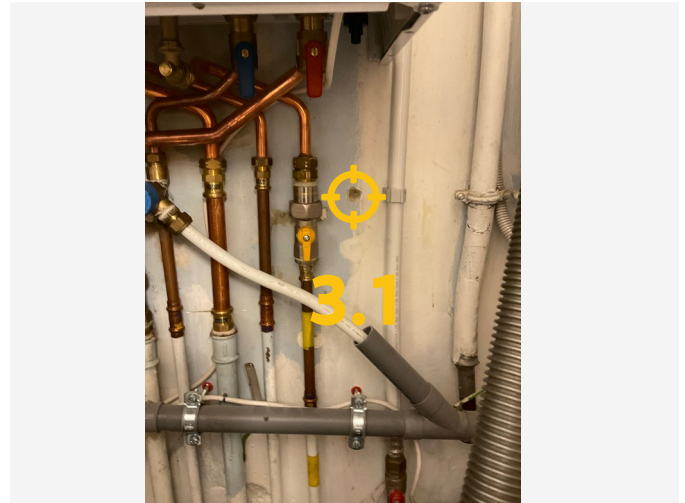
## Fiche 3: Pleisterwerk wanden

Geen asbest

#	Type	Referentie	Resultaat
3.1	Mengmonster	Mn1 pleister wand	Geen asbest

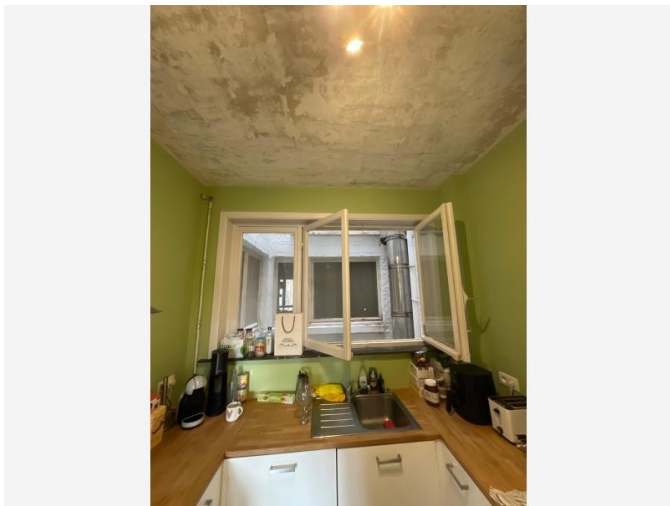
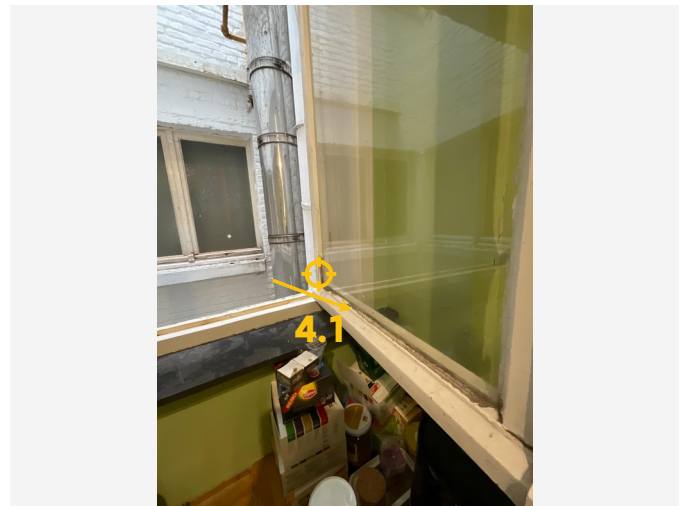
Geen asbest

#	Type	Referentie	Resultaat
4.1	Puntmonster	Mn3 mastiek glas	Geen asbest
