Asbestinventarisatetest

Schapenstraat 66/0405, 3000 Leuven

Attestnummer : **20260402-000289.000**

Uitgegeven op : **02.04.2026**

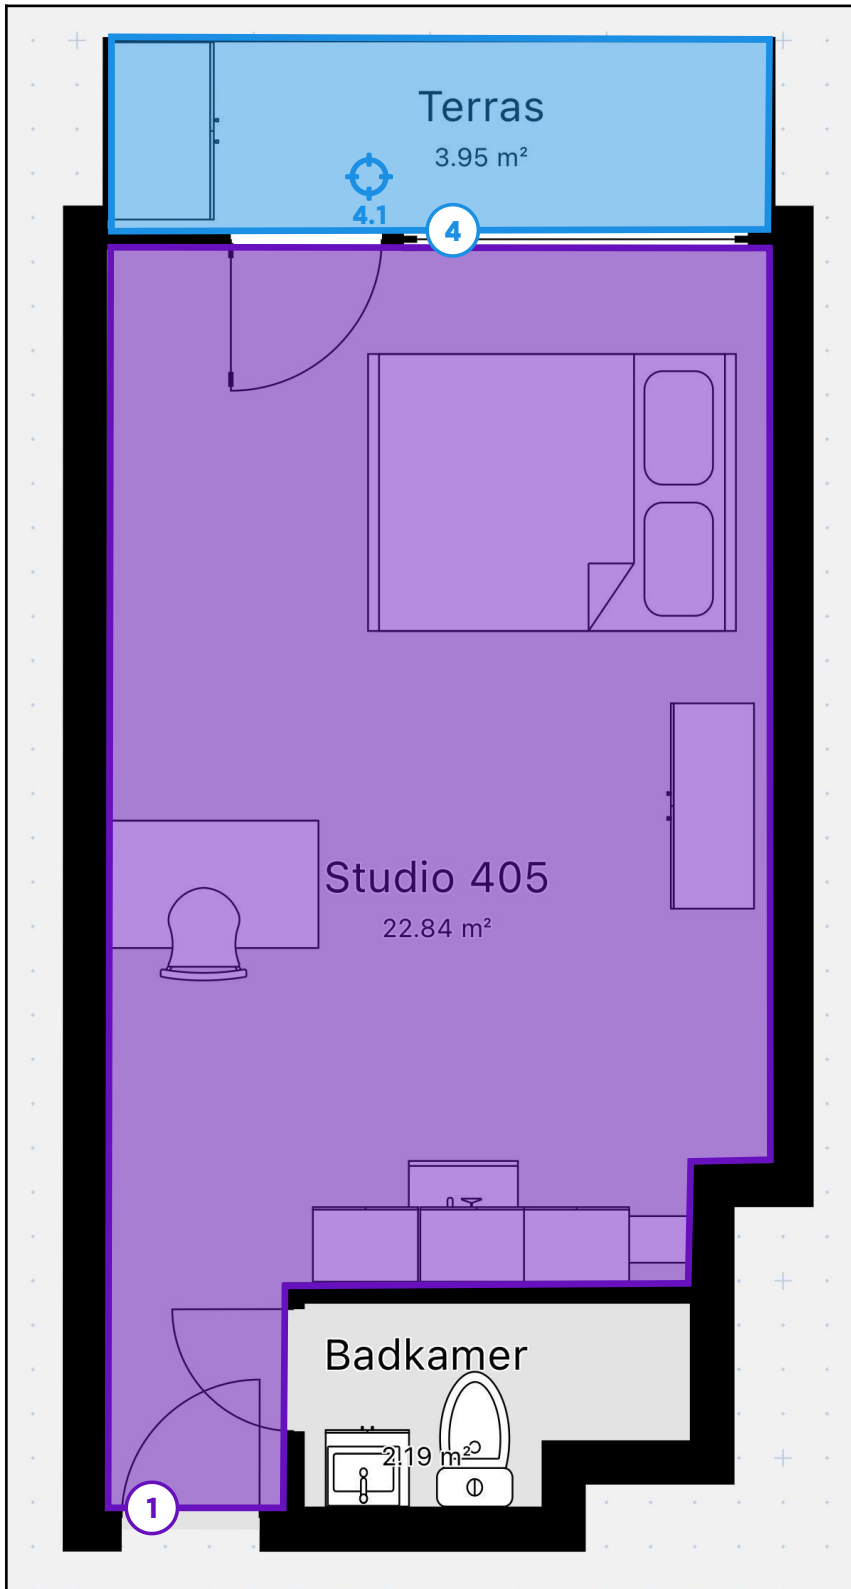
Plan 1.1: Studio 405 - laminaat - waterdichting terras

1. Laminaat	Advies	-
4. Waterdichting terras	Geen asbest	-
4.1 Code: Mn2 roofing terras	Puntmonster	-

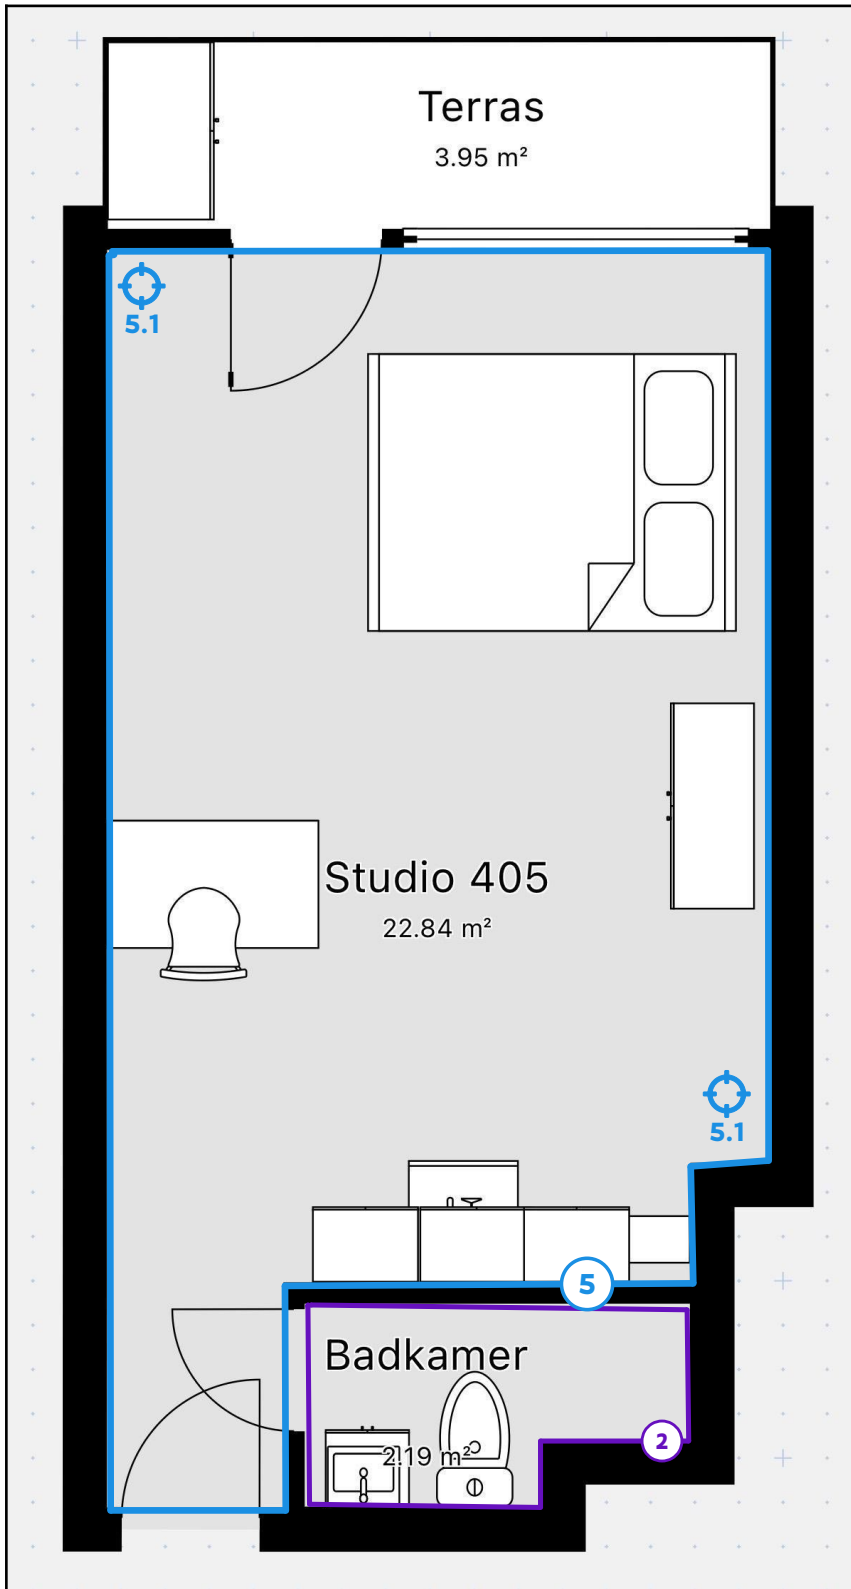
Plan 1.2: Studio 405 - pleisterwerk wanden - tegels

2. Materialen achter de wandtegels	Advies	-
5. Pleisterwerk wanden	Geen asbest	-
5.1 Code: Mn1 pleister wand	Mengmonster	-

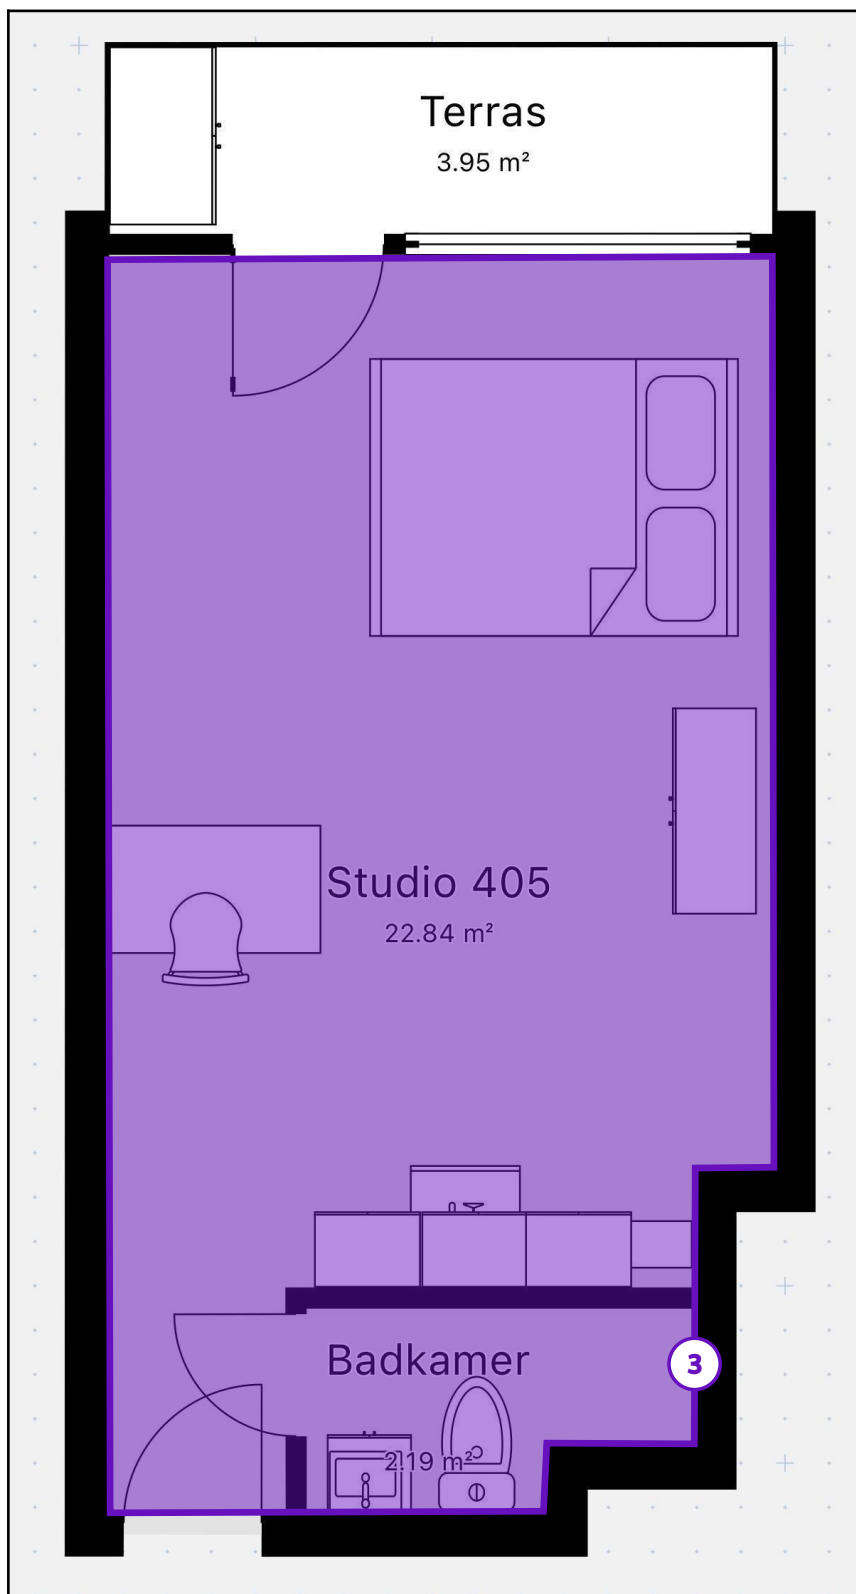
Plan 1.3: Studio 405 - gipsplaat plafonds

3. Gipsplaat wanden en/of plafonds	Advies	-
------------------------------------	--------	---

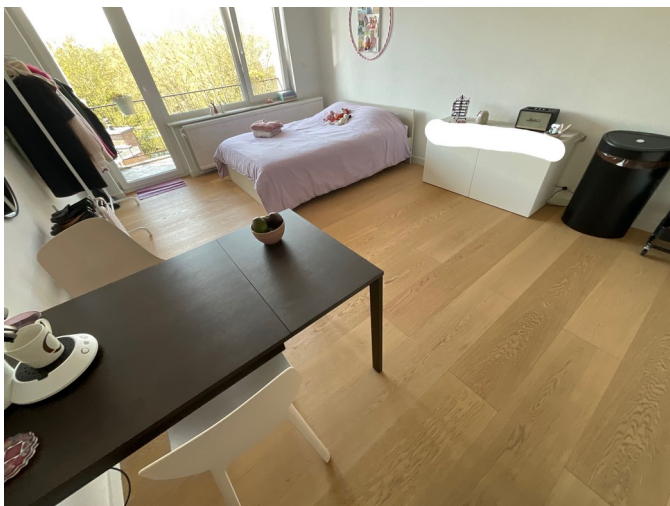
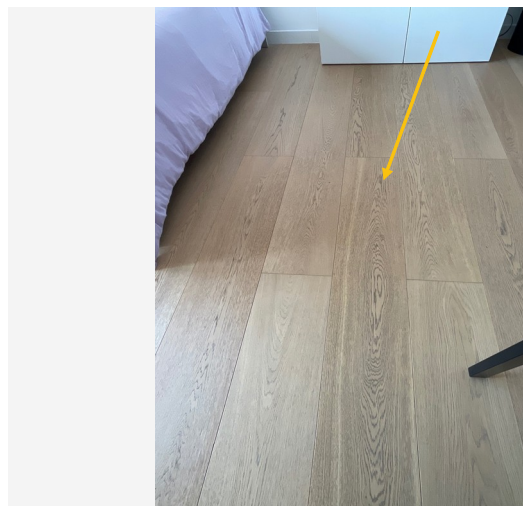
Een laminaatvloer is een gelaagde vloer met een watervaste, gelijkde HDF-plaat als kern.

Inspectie van de onderliggende lagen niet mogelijk zonder uitbreiding naar een destructief onderzoek.

Basis voor advies	De asbestdeskundige beoordeelt het materiaal als asbesthoudend op basis van een beoordeling met het blote oog.
--------------------------	--

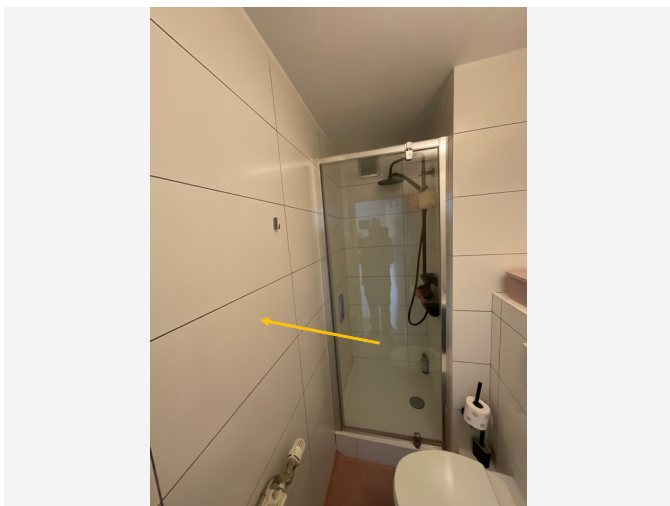
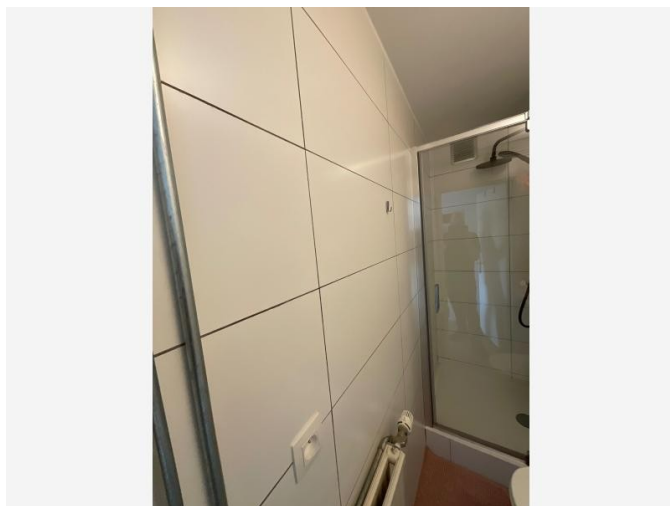
“Door de aanwezigheid van nieuw geplaatste wandtegels kon de onderliggende opbouw niet worden geïnspecteerd. Hierdoor bestaat de mogelijkheid dat zich achter deze afwerking oudere materialen bevinden die al dan niet asbesthoudend zijn.”

Basis voor advies	Beoordeling op basis van expertise met een vaststelling door de asbestdeskundige.
-------------------	---

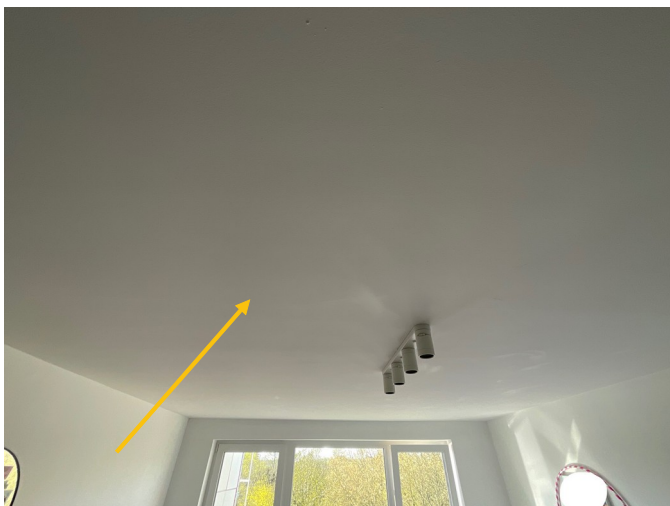
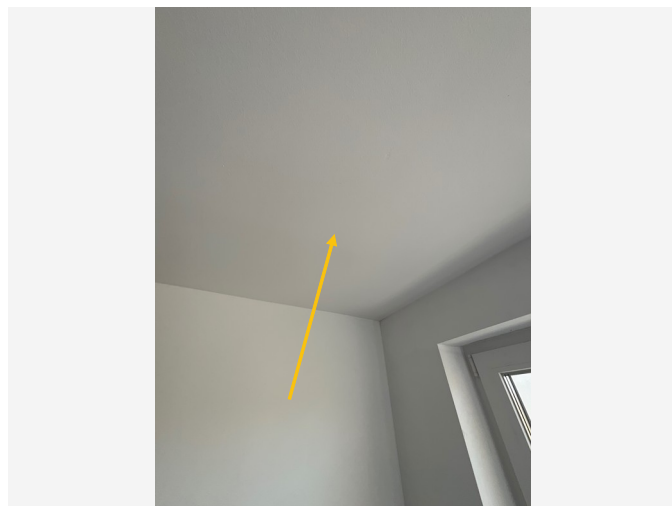
- wanden en/of plafonds vervaardigd uit gipsplaten.
- Mogelijk asbesthoudende materialen achter de constructie aanwezig .
- Mogelijk asbesthoudende afsmeerlaag tussen de platen. (afsmearlaag niet waarneembaar)
- Aanvullend destructief onderzoek uit te voeren.

Basis voor advies	Beoordeling op basis van expertise, zonder een vaststelling door de asbestdeskundige.
-------------------	---

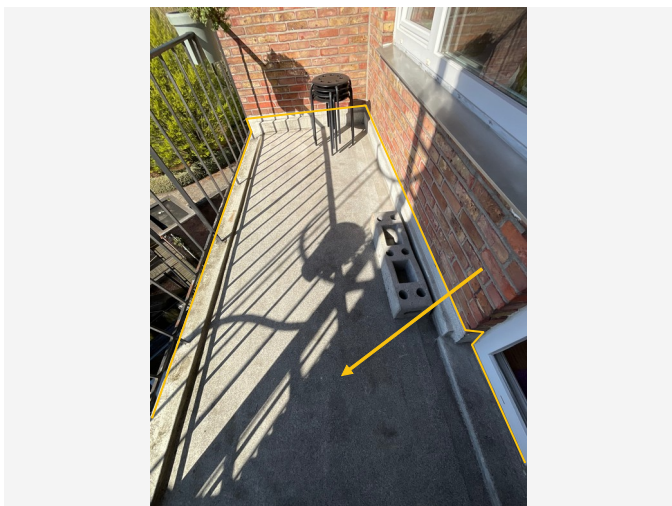
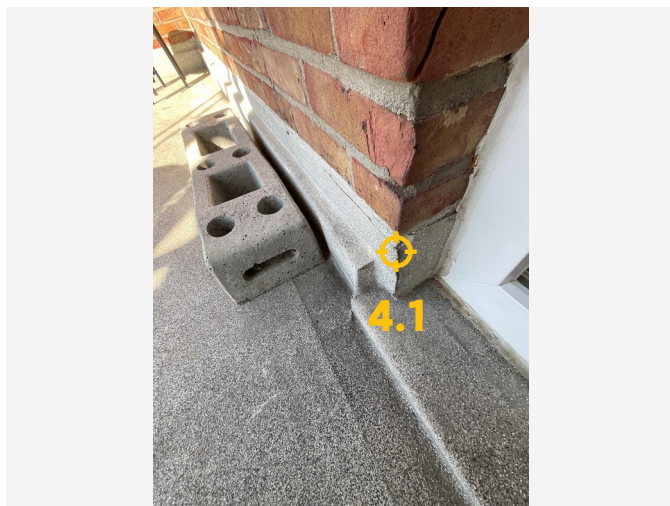
Fiche 4: Waterdichting terras

Geen asbest

#	Type	Referentie	Resultaat
4.1	Puntmonster	Mn2 roofing terras	Geen asbest

Beschrijving	Waterdichting terras
Omgeving	Buiten
Primaire drager	Plat dak
Bindmiddel van materiaal	Bitumen (roofing, teer, asfalt)
Gebondenheid op basis van bindmiddel	Hecht
Hoeveelheid (oppervlakte - aantal)	• 4,50 m ² - 1 stuk
Totale oppervlakte	4,50 m ²
Identificatiemethode	Een monstername door de asbestdeskundige met laboanalyse door een asbestlabo.
Destructieve handeling voor identificatie	Nee
Opmerking	Staalname tot op de eventuele onderliggende lagen is niet mogelijk zonder uitbreiding naar een destructief onderzoek.

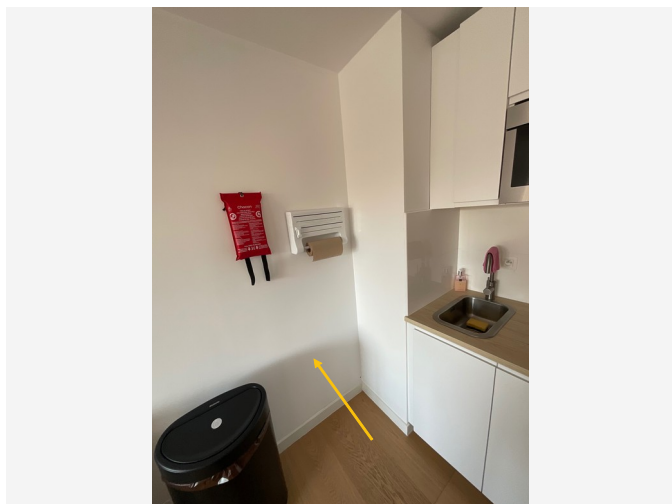
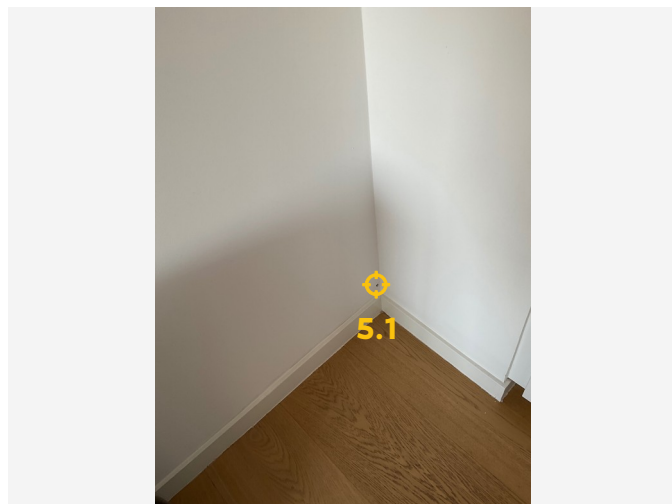
Fiche 5: Pleisterwerk wanden

Geen asbest

#	Type	Referentie	Resultaat
5.1	Mengmonster	Mn1 pleister wand	Geen asbest

Beschrijving	Pleisterwerk wanden
Omgeving	Binnen
Primaire drager	Binnenwand
Bindmiddel van materiaal	Gips - kalk
Gebondenheid op basis van bindmiddel	Niet-hechtgebonden
Hoeveelheid (oppervlakte - dikte - aantal)	• 80,00 m ² - 1,00 cm - 1 stuk
Totaal volume	0,80 m ³
Identificatiemethode	Een monstername door de asbestdeskundige met laboanalyse door een asbestlabo.
Destructieve handeling voor identificatie	Nee
Opmerking	<p>De hoeveelheid is een zo nauwkeurig mogelijke opmeting. Hieraan kunnen evenwel geen rechten worden ontleend. Waar mogelijk, wordt staalname uitgevoerd conform het inspectieprotocol: in een droge ruimte zoals een slaapkamer, in een natte ruimte zoals een keuken of badkamer, in een traphal en in een stookruimte.</p> <p>Staalname:</p> <ul style="list-style-type: none">-keuken-slaapkamer-geen stookruimte/traphal aanwezig

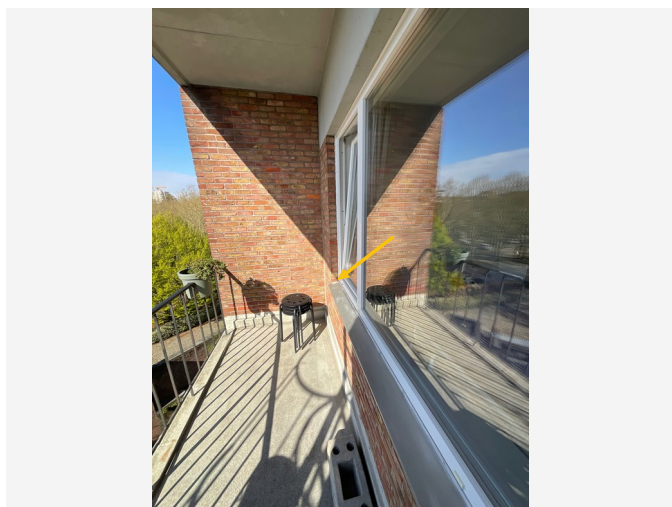
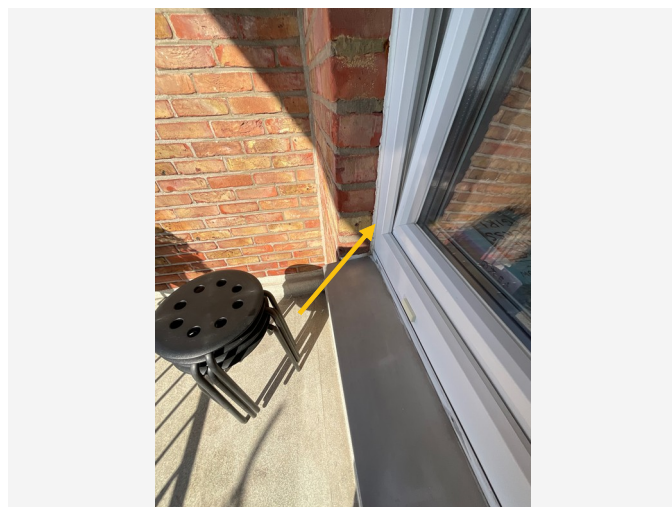
Beschrijving	Notitie	Terug te vinden op plannen
Fiche 6: Silicone kit (niet verdacht)	Siliconekit is een elastisch afdichtingsmiddel	-
