Asbestinventarisatetest

Eikenstraat 42, 3210 Lubbeek

Attestnummer : 20260208-000034.000

Zone 1: Hoofdgebouw

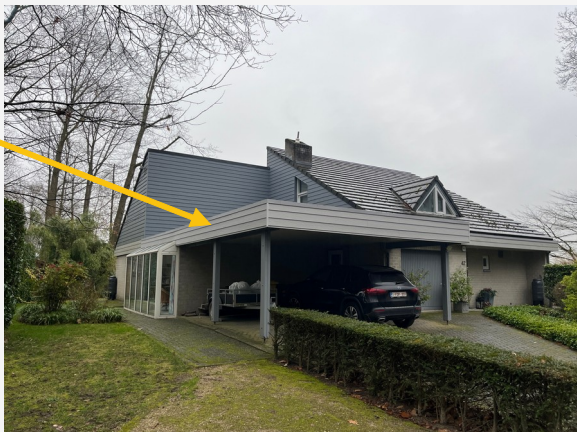
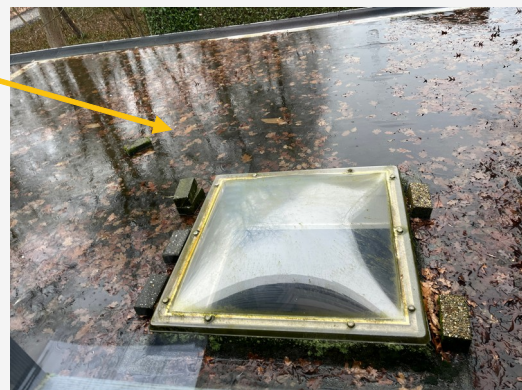
Het asbestmateriaal valt onder de mijlpaal van 2040.

Zorgvuldig beheren

Eindbeoordeling materiaalrisico	Laag materiaalrisico en/of verlaagde kans op vezelvrijgave
---------------------------------	--

Beschrijving	Roofing
Omgeving	Buiten
Primaire drager	Plat dak
Asbestmateriaal	Dak- en gevelbekleding - Roofing
Bindmiddel van asbestmateriaal	Bitumen (roofing, teer, asfalt)
Gebondenheid op basis van bindmiddel	Hecht
Hoeveelheid (oppervlakte - aantal)	<ul style="list-style-type: none">• 40,00 m² - 1 stuk
Totale oppervlakte	40,00 m ²
Eenvoudig bereikbaar	Ja
Bevestigingswijze	<ul style="list-style-type: none">• Verlijmd, ingegoten, versmeerd
Identificatiemethode	<p>De asbestdeskundige beoordeelt het materiaal als asbestverdacht en dus asbesthoudend, en dit zonder monstername.</p> <p>Motivatie: De monstername brengt andere schade aan dan schade die inherent is aan de monstername.</p>
Destructieve handeling voor identificatie	Nee
Opmerking	Staalname tot op de eventuele onderliggende lagen is niet mogelijk zonder uitbreiding naar een destructief onderzoek.

- Zorg voor een veilig beheer. Vermijd het beschadigen van het asbestmateriaal. Controleer de toestand jaarlijks op wijzigingen.
- Voer bijkomende staalname(s) uit.

- Eenvoudige handelingen: mag via doe-het-zelf of door werknemer(s) met opleidingsattest eenvoudige handelingen
Deze toepassing kan door een aannemer die over een opleidingsattest eenvoudige handelingen beschikt of door een particulier (doe-het-zelf), verwijderd worden indien er geen verhoogd risico op vrijgave van asbestvezels (max. concentratie 0,01 vezels/cm³ - CODEX Art. VI.3-54) ontstaat en de toepassing voorafgaand wordt gefixeerd/bevochtigd; de individuele elementen zonder machinale werktuigen (boormachine, slijpschijf, hogedrukreiniger,...) en zonder breken of gooien een voor een losgemaakt worden; en ten slotte dubbel en luchtdicht verpakt weggevoerd worden naar een erkend afvalpunt (recyclagepark).

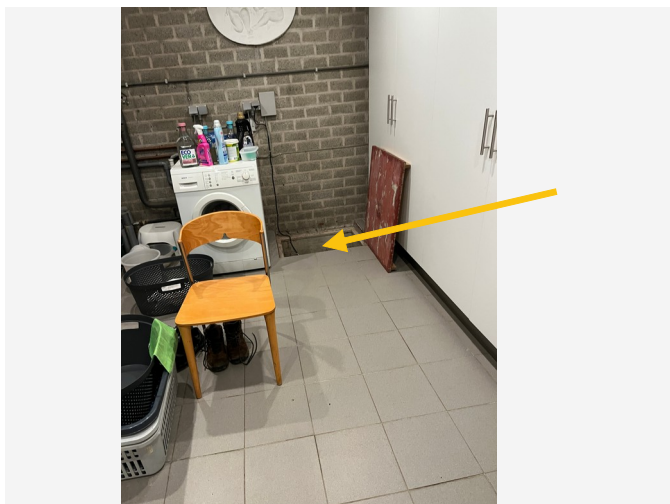
Permanente beperking

Reden: Hoogte minder dan 1,5 meter

Uitleg van de asbestdeskundige: Ruimtes met een hoogte lager dan 1,5 meter hoeven in het kader van een asbestattest voor verkoop of schenking niet onderzocht te worden.

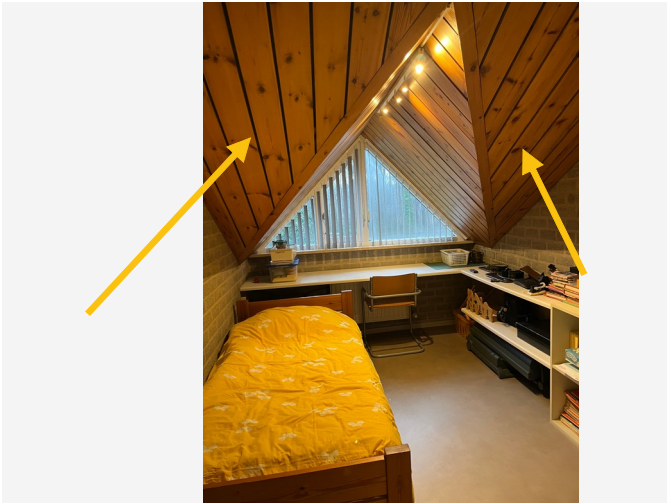
Tijdelijke beperking

Reden: Er is geen volledige risicobeoordeling mogelijk

Uitleg van de asbestdeskundige: Het onderdak is niet waarneembaar, ook niet langs de binnenzijde, er kan momenteel geen uitsluitsel gegeven worden over de aanwezigheid van een al dan niet aanwezig zijnde asbesthoudend onderdak. Het dak werd wel vernieuwd, maar dit sluit de aanwezigheid van een eventueel bestaand asbestverdacht onderdak niet uit.

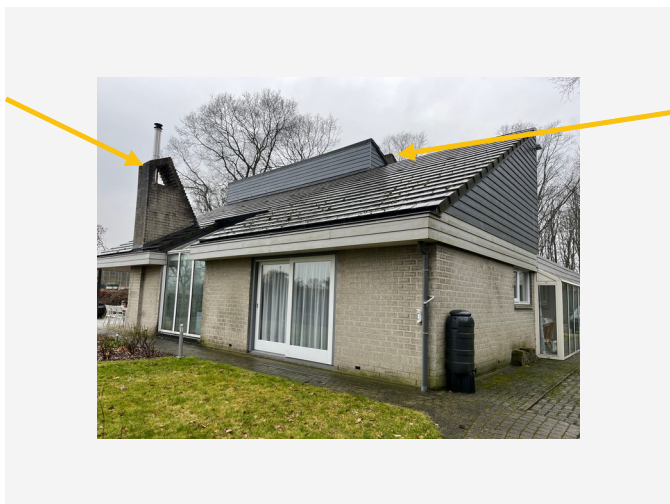
Tijdelijke beperking

Reden: Het te onderzoeken materiaal situeert zich hoger dan 3,50 m te rekenen vanaf een veilige ondergrond

Uitleg van de asbestdeskundige: De schouwen bevatten binnenin mogelijk een asbestcement rookgaskanaal. Laat dit onderzoeken bij eventuele werken.

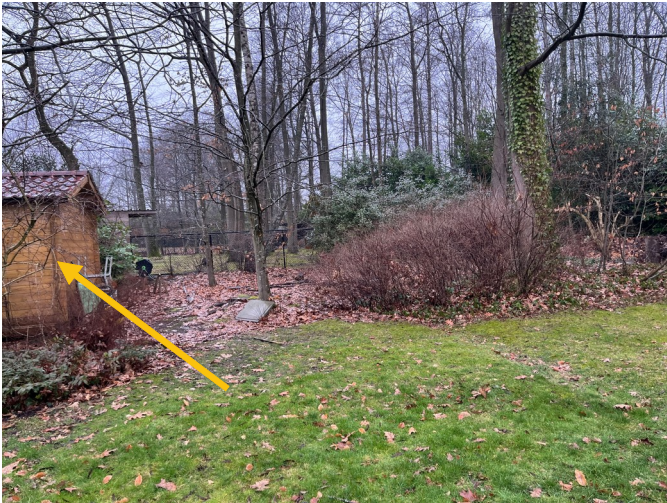
Uitgesloten van inspectie

Bouwjaar: 2023

Constructies gebouwd vanaf 2001 moeten niet onderzocht worden

Opmerking	Het tuinhuis dateert van 2023 , factuur in bijlage
-----------	--

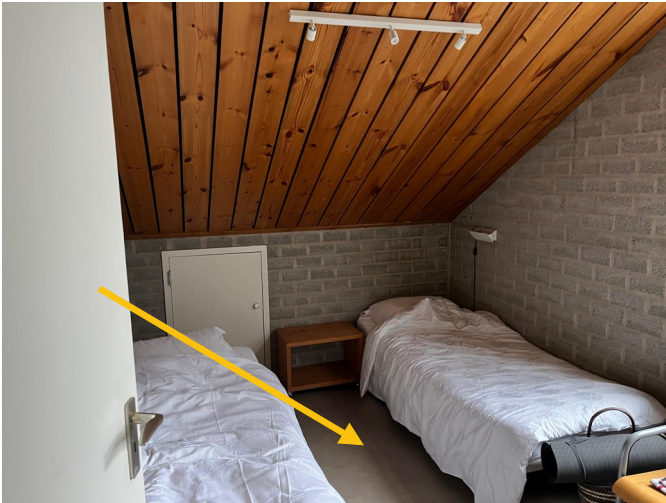
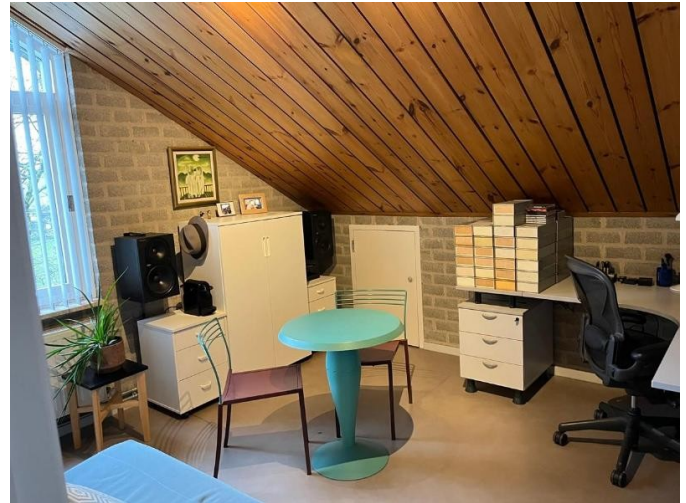
Fiche 6: Vloerzeil op verdieping

Niet-asbestverdacht vloerzeil, De vinyl op de verdieping werd vernieuwd in 2012, factuur in bijlage

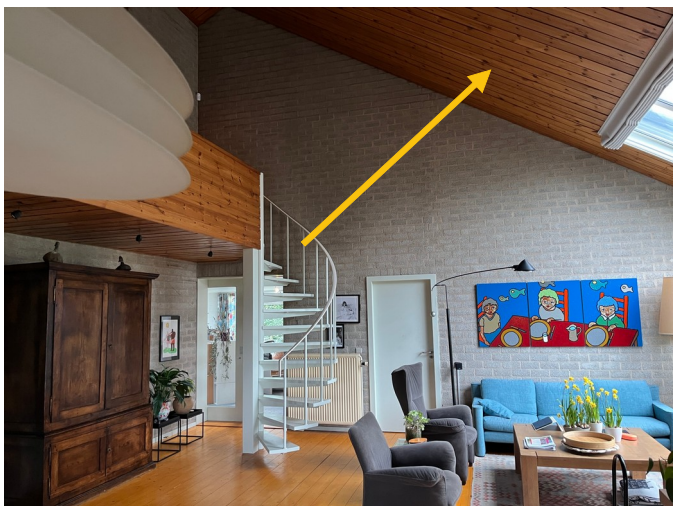
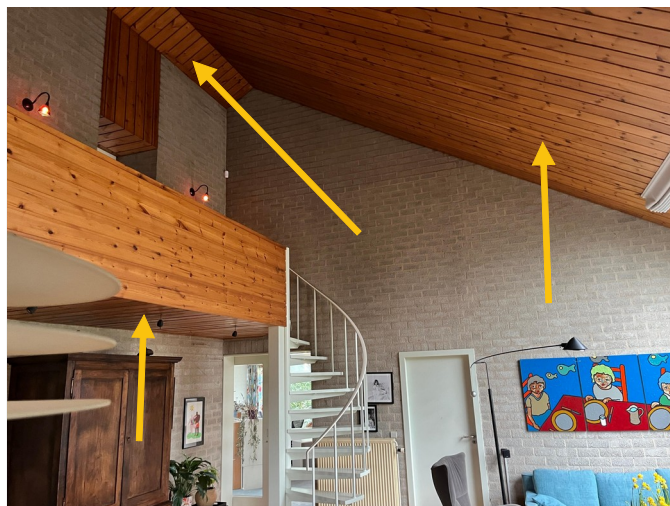
De plafonds werden afgewerkt met niet-asbestverdachte voorzetpanelen die inspectie van de bedekte structuur (opbouw, pleisterwerk) verhinderen.

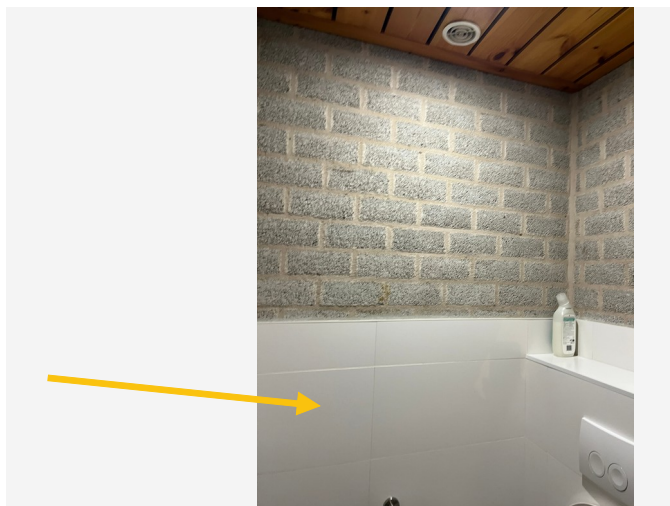
Er werd een niet-destructief onderzoek uitgevoerd, de lijm laag achter tegels en plinten kan echter asbestverdacht zijn. Dit kon niet worden onderzocht binnen de scope van deze opdracht. Er dient vermeld te worden dat het merendeel van de tegels vernieuwd werd in 2009. Deze kunnen echter niet precies worden toegewezen, of er is onvoldoende bewijsmateriaal aanwezig. Vooral nog worden ze dan ook voorzichtigheidshalve allemaal aangeduid.

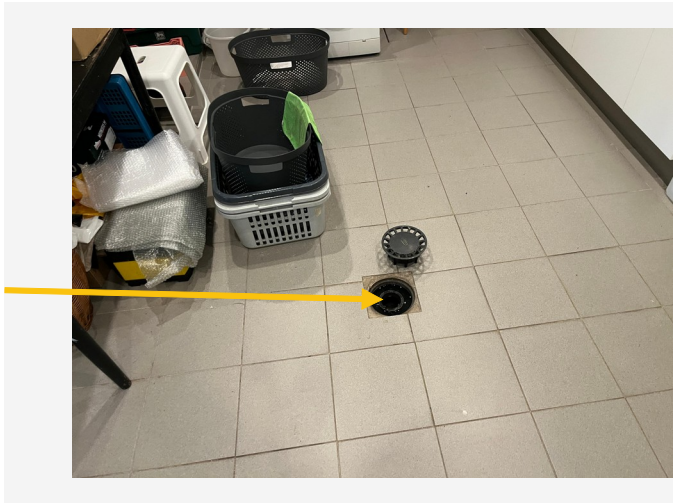
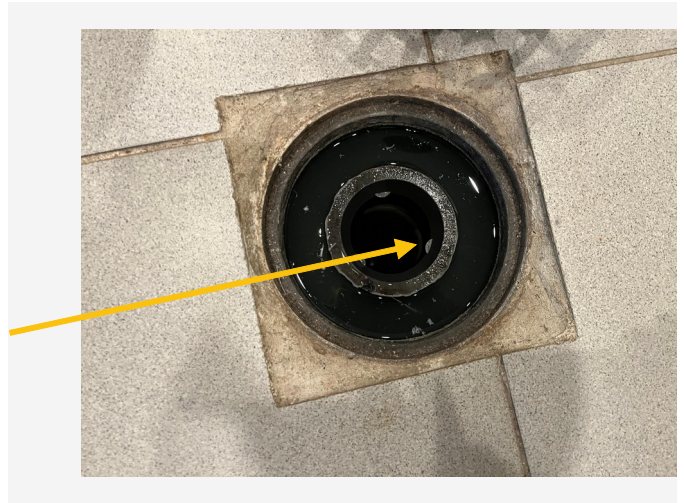
De afvoerputjes werden gecontroleerd. Het Zichtbare gedeelte van de afvoerleidingen bestond uit Pvc Buizen, Er kan evenwel niet uitgesloten worden dat er zich onder de grond asbesverdachte buizen bevinden.

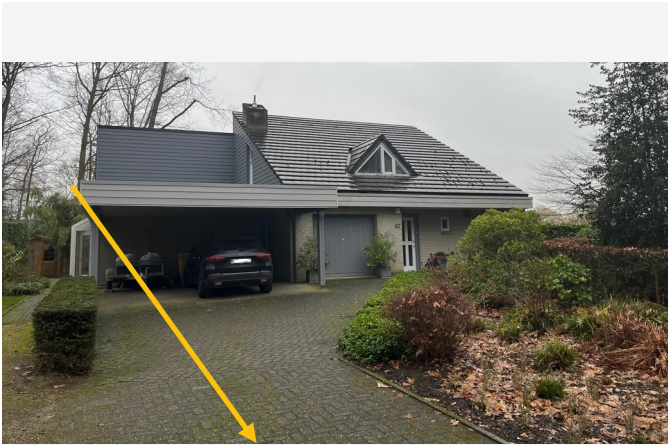
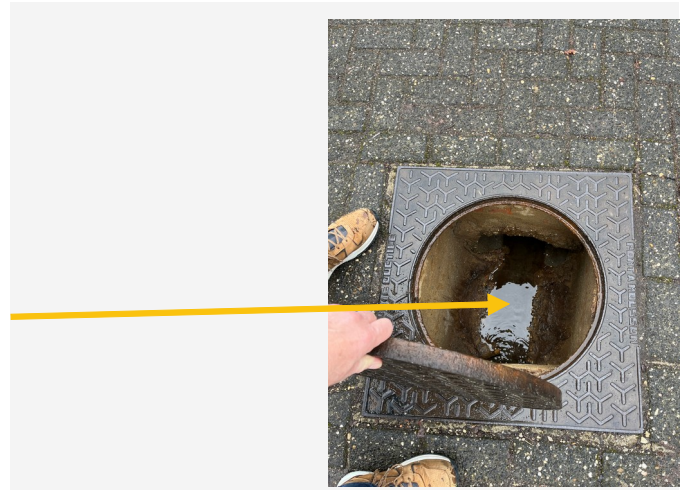
Fiche 10: Buizen in de controleput

De buizen in de controleput zijn niet asbestverdacht.

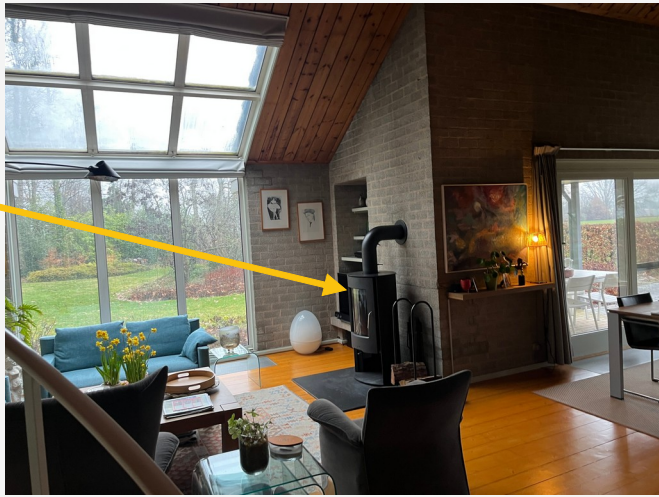
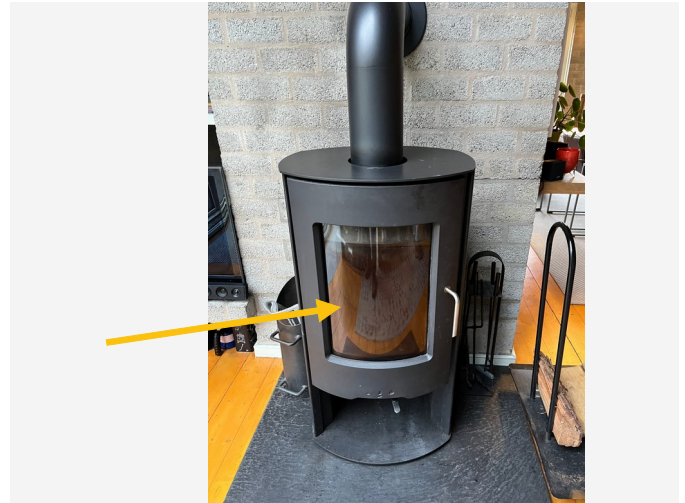
Niet-asbestverdachte koord in de kachel. De kachel is nieuw aangekocht in 2013, factuur in bijlage

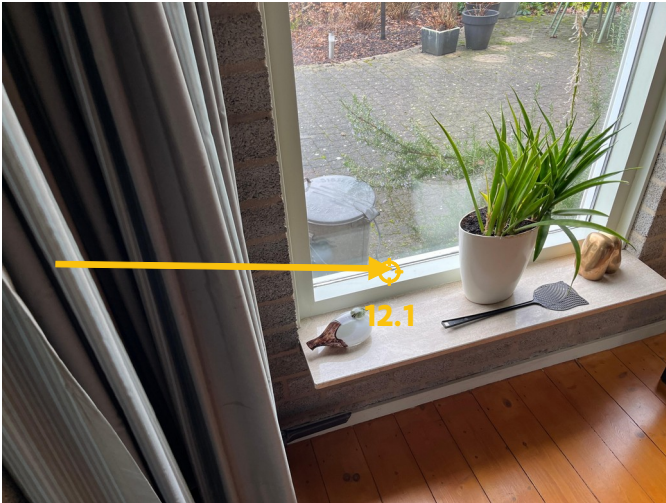
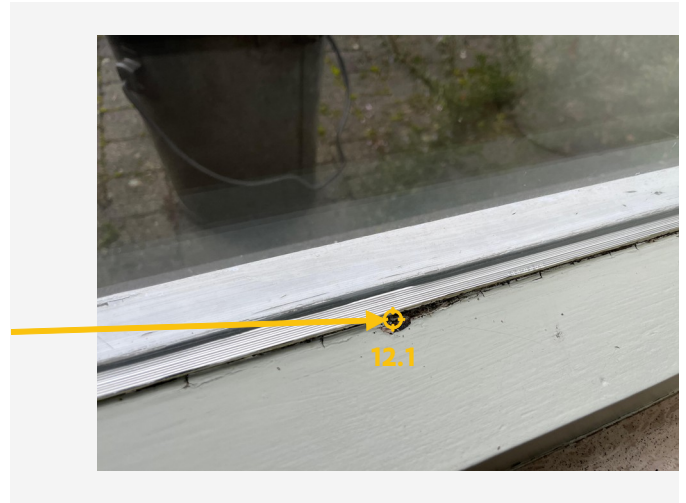
Fiche 12: Mastiek ramen

Geen asbest

#	Type	Referentie	Resultaat
12.1	Puntmonster	97177/S1	Geen asbest
