Asbestinventarisatetest

Mechelsesteenweg 175, 3020 Herent
Gemeenschappelijke delen

Attestnummer : 20241001-000507.000

Uitgegeven op : 01.10.2024

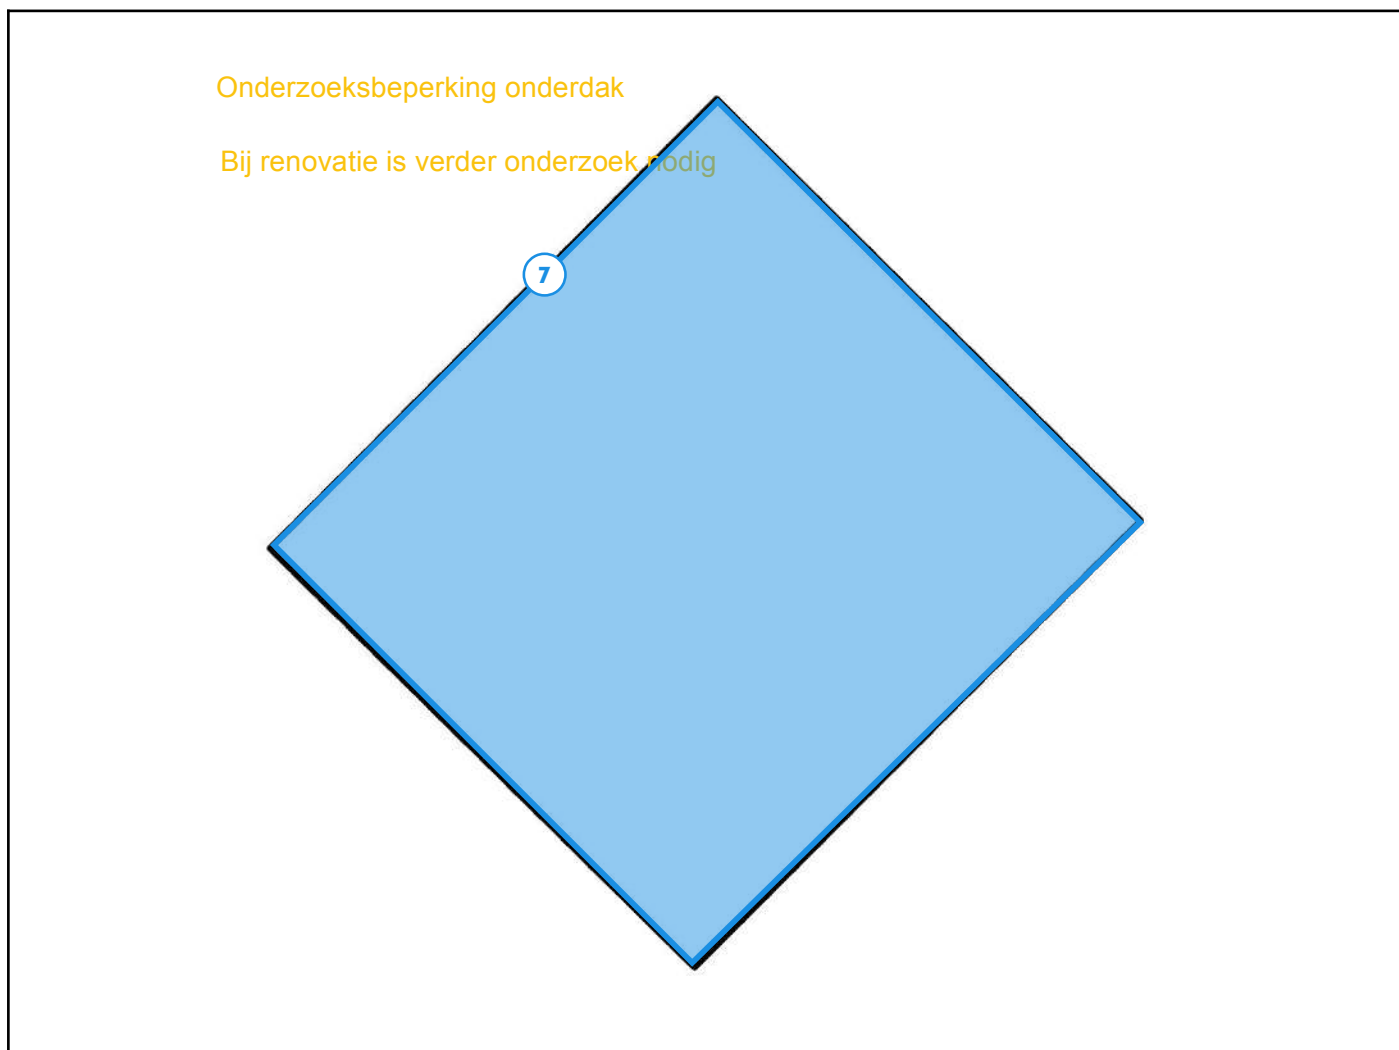
Plan 1.5: Hoofdgebouw plan dak

Beschrijving	Type	Actie
1. Onderdak	Beperking	-
2. Onderdak	Advies	-
7. Dakbedekking leien	Geen asbest	-

In de periode dat deze woning werd gebouwd, werden frequent asbestverdachte onderdakplaten gebruikt.

De onderdakplaten waren tijdens het plaatsbezoek niet inspecteerbaar noch visueel te onderzoeken zonder destructief onderzoek en dit zowel aan de binnenkant als de buitenkant binnen de inspanningsverplichting zoals beschreven in het inspectieprotocol.

Indien bij werken de onderdakplaten zichtbaar zouden worden dienen ze alsnog onderzocht te worden op hun asbestverdachtheid. (www.asbestconsulting.be)

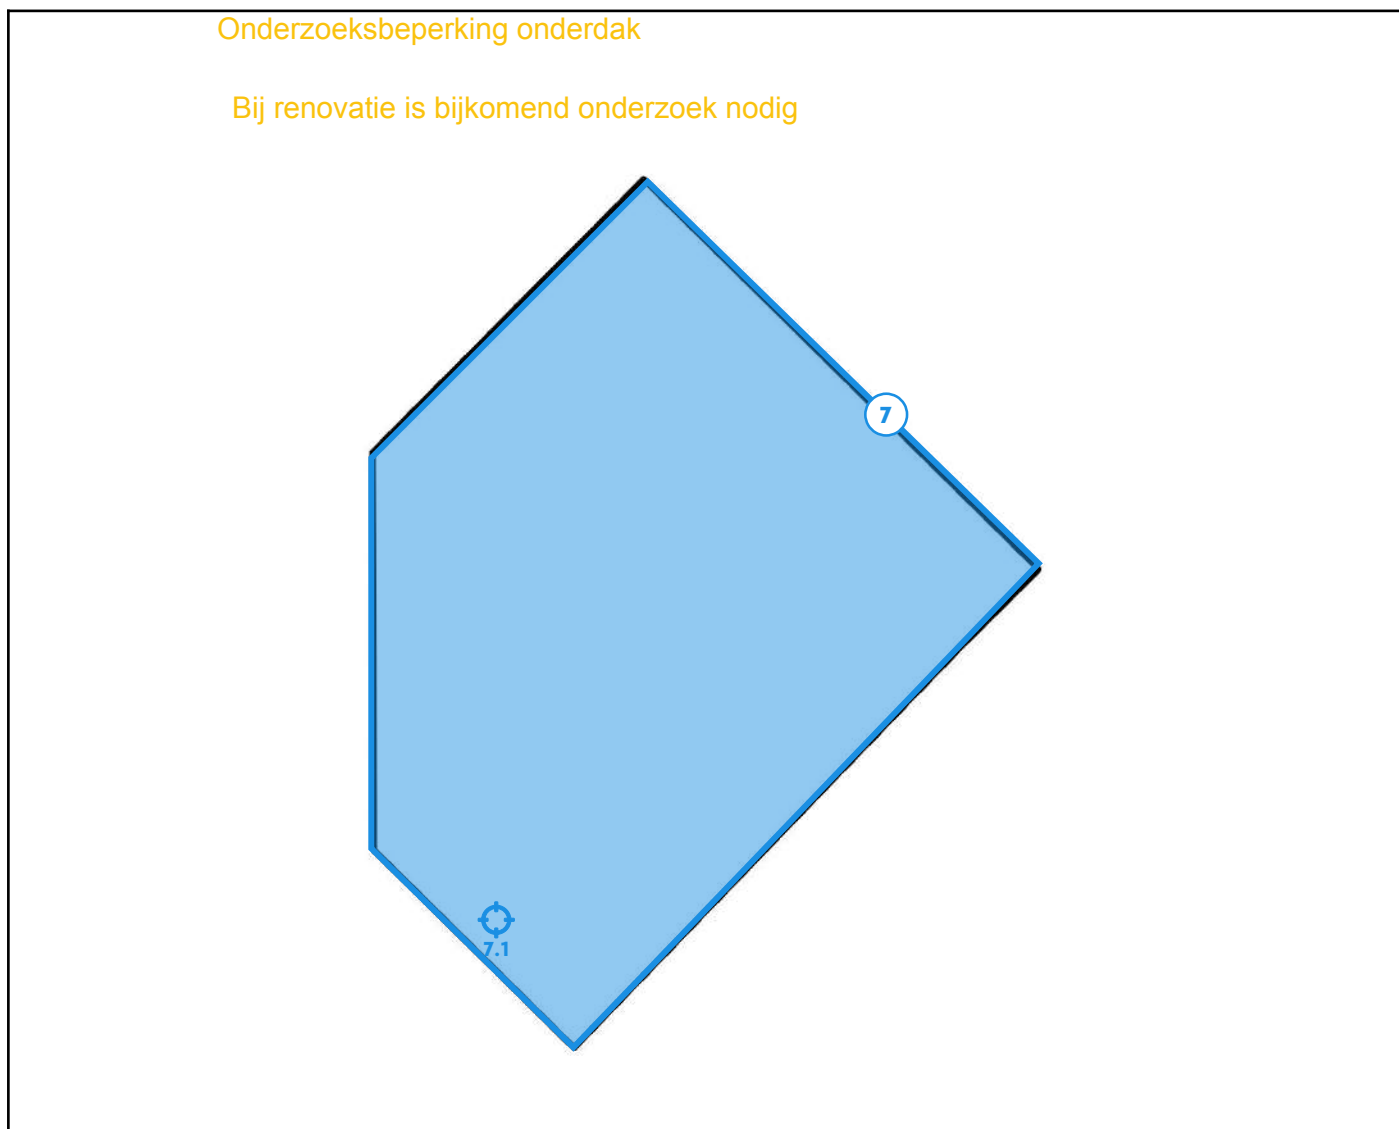
Plan 2.4: Hoofdgebouw plan dak

Beschrijving	Type	Actie
1. Onderdak	Bepijking	-
2. Onderdak	Advies	-
7. Dakbedekking leien	Geen asbest	-
7.1 Code: MM01	Puntmonster	-

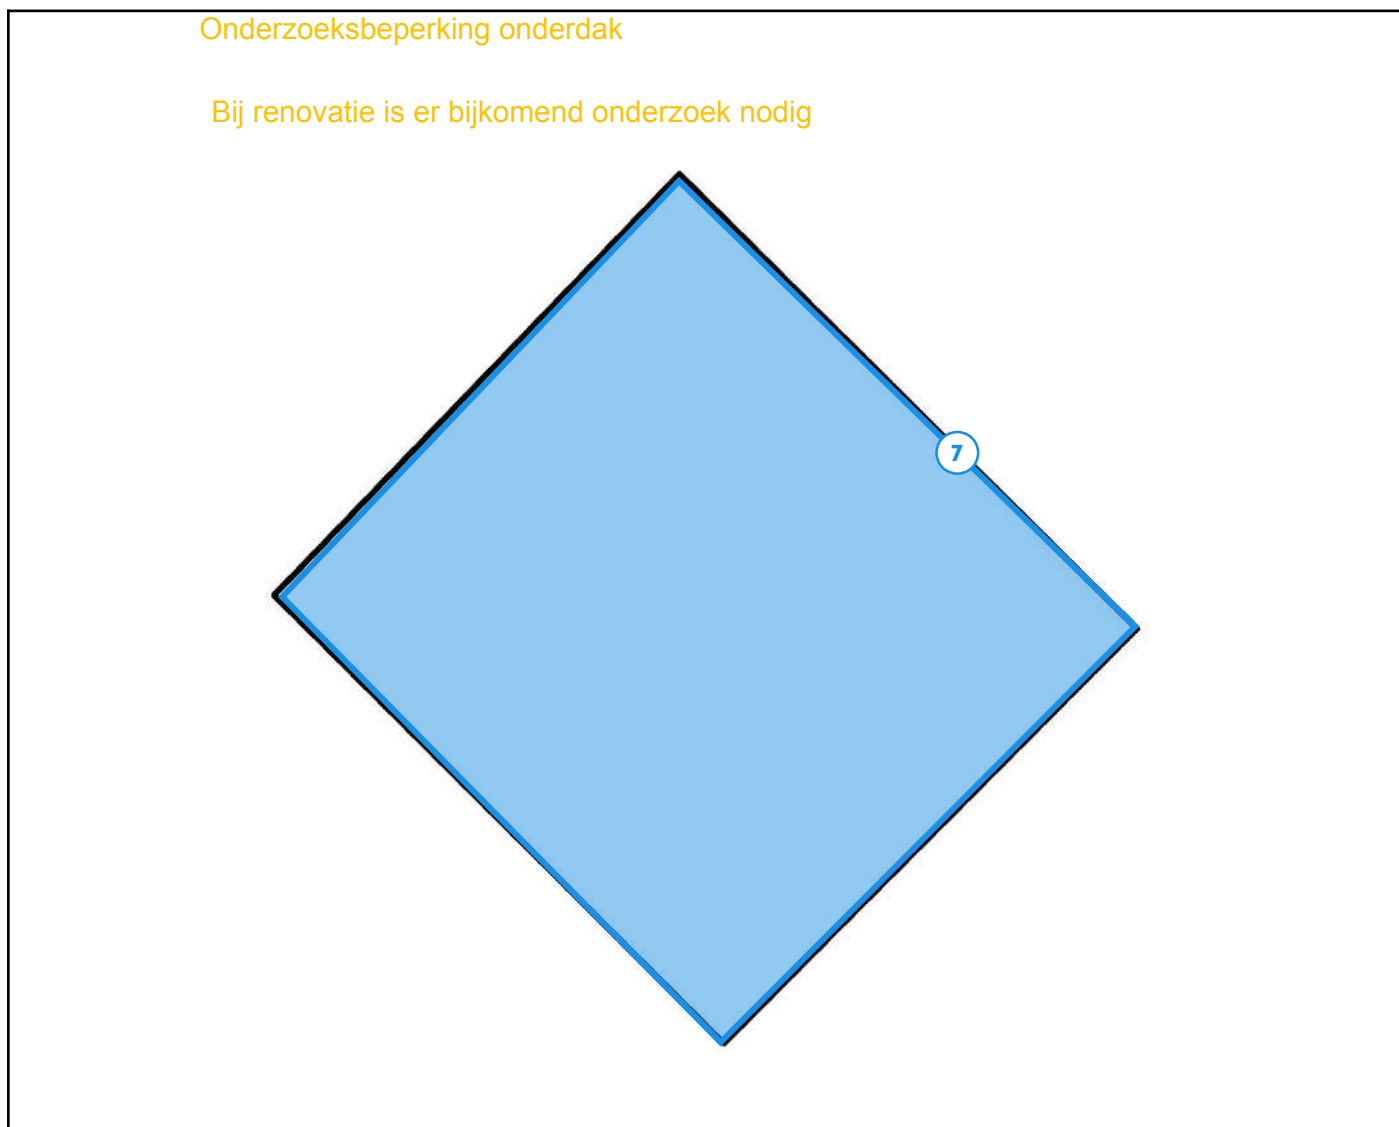
Plan 3.4: Hoofdgebouw plan dak

Beschrijving	Type	Actie
1. Onderdak	Beperking	-
7. Dakbedekking leien	Geen asbest	-

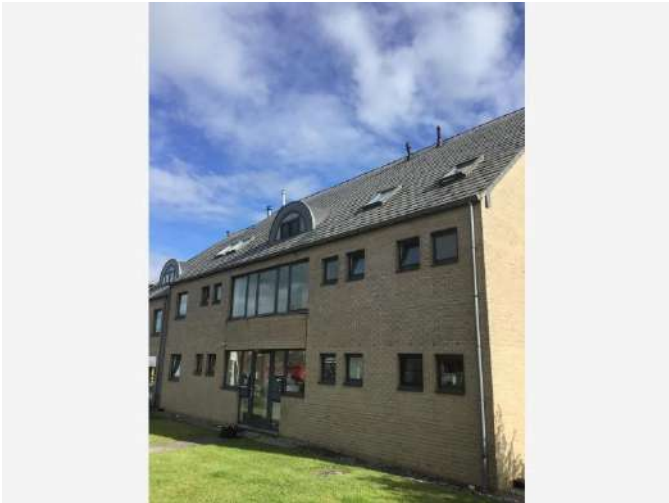
Situeringfoto

Permanente beperking

Reden: Het te onderzoeken materiaal situeert zich hoger dan 3,50 m te rekenen vanaf een veilige ondergrond

Uitleg van de asbestdeskundige: De onderzoeksbeperking is niet te verhelpen binnen het normale gebruik van het gebouw.

Er is geen hoogwerker of stelling aanwezig.

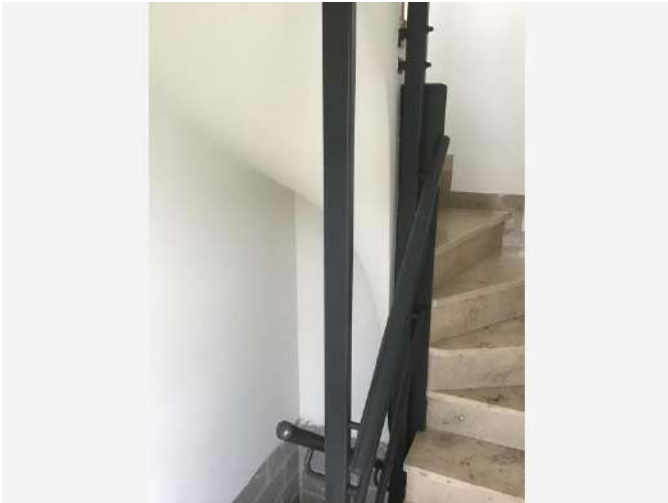
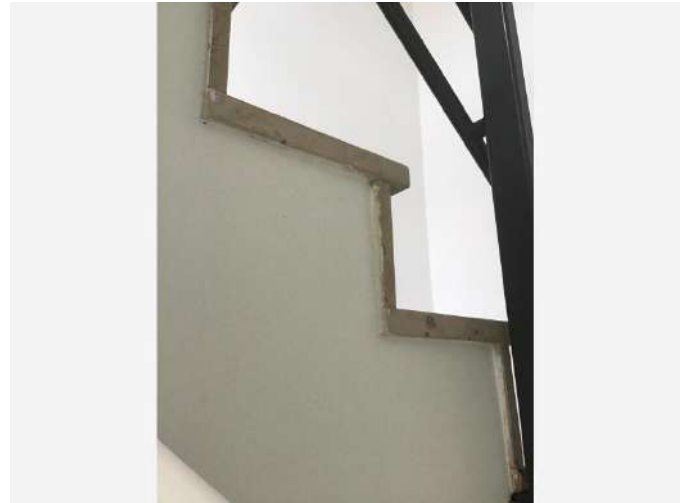
Geen asbest

#	Type	Referentie	Resultaat
3.1	Mengmonster	MM03	Geen asbest

Beschrijving	Inkomhal 177 pleisterwerk
Omgeving	Binnen
Primaire drager	Binnenwand
Bindmiddel van materiaal	Gips - kalk
Gebondenheid op basis van bindmiddel	Niet-hechtgebonden
Hoeveelheid (oppervlakte - dikte - aantal)	• 35,00 m ² - 1,00 cm - 1 stuk
Totaal volume	0,35 m ³
Identificatiemethode	Vaststelling met monstername
Destructieve handeling voor identificatie	Nee
Opmerking	Alleen de traphal/inkomhal is bepleisterd. De hoeveelheid is een inschatting.

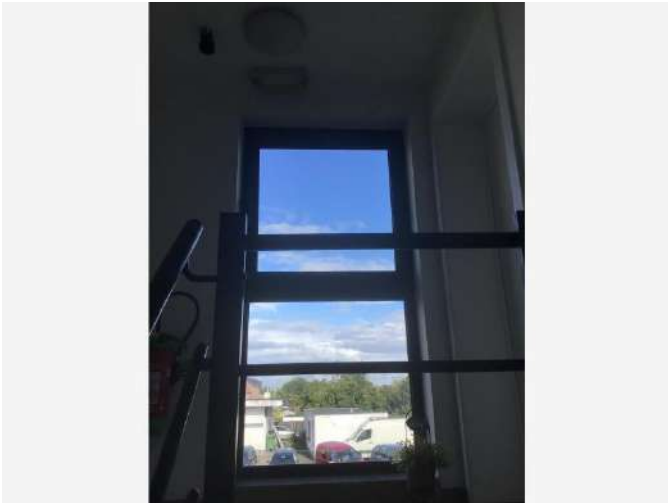
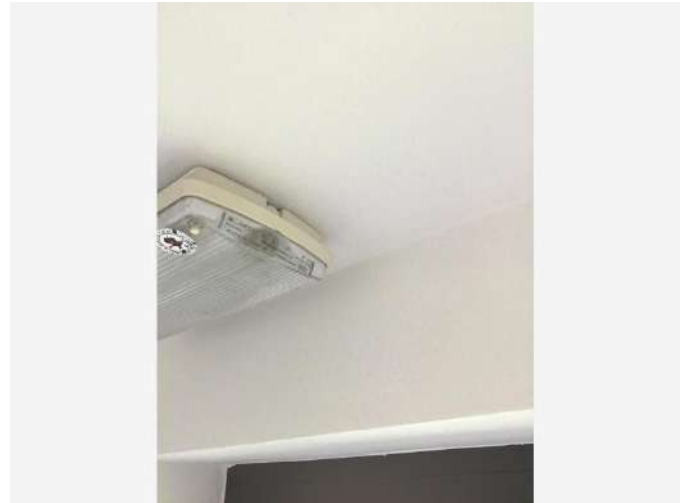
Geen asbest

#	Type	Referentie	Resultaat
4.1	Mengmonster	MM05	Geen asbest

Beschrijving	Inkomhal 206 pleisterwerk
Omgeving	Binnen
Primaire drager	Binnenwand
Bindmiddel van materiaal	Gips - kalk
Gebondenheid op basis van bindmiddel	Niet-hechtgebonden
Hoeveelheid (oppervlakte - dikte - aantal)	• 35,00 m ² - 1,00 cm - 1 stuk
Totaal volume	0,35 m ³
Identificatiemethode	Vaststelling met monstername
Destructieve handeling voor identificatie	Nee
Opmerking	Alleen de traphal/inkomhal is bepleisterd. De hoeveelheid is een inschatting.

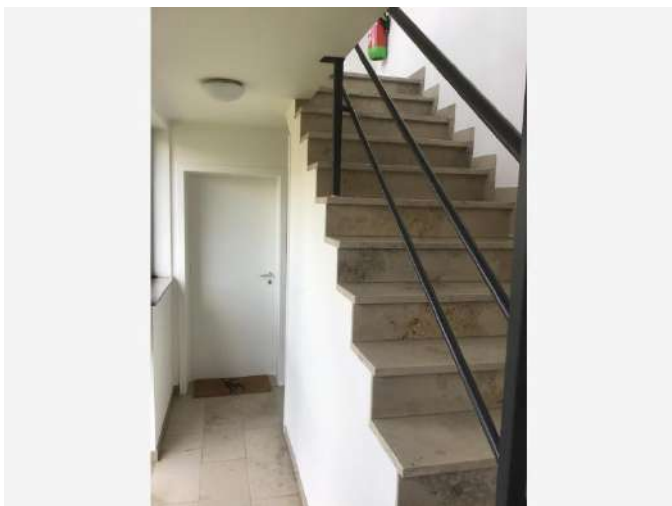
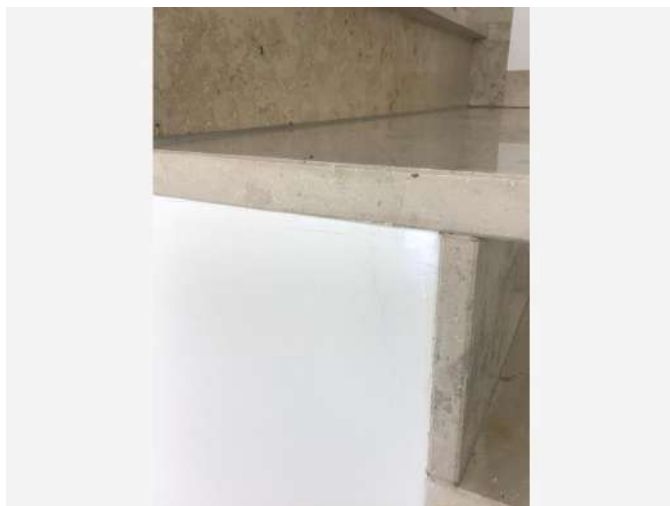
Geen asbest

#	Type	Referentie	Resultaat
5.1	Mengmonster	MM02	Geen asbest

Beschrijving	Inkomhal 175 pleisterwerk
Omgeving	Binnen
Primaire drager	Binnenwand
Bindmiddel van materiaal	Gips - kalk
Gebondenheid op basis van bindmiddel	Niet-hechtgebonden
Hoeveelheid (oppervlakte - dikte - aantal)	• 25,00 m ² - 1,00 cm - 1 stuk
Totaal volume	0,25 m ³
Identificatiemethode	Vaststelling met monstername
Destructieve handeling voor identificatie	Nee
Opmerking	Alleen de traphal/inkomhal is bepleisterd. De hoeveelheid is een inschatting.

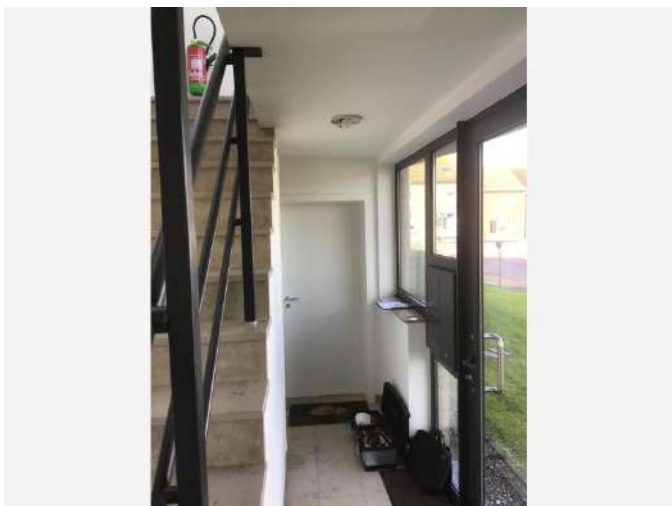
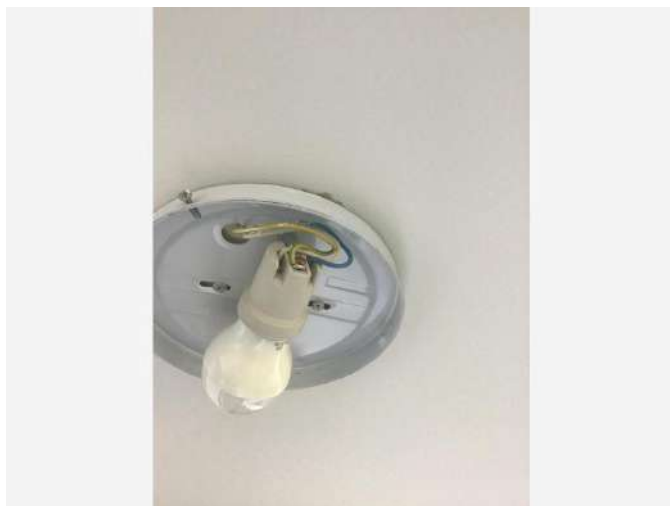
Geen asbest

#	Type	Referentie	Resultaat
6.1	Mengmonster	MM04	Geen asbest

Beschrijving	Inkomhal 204 pleisterwerk
Omgeving	Binnen
Primaire drager	Binnenwand
Bindmiddel van materiaal	Gips - kalk
Gebondenheid op basis van bindmiddel	Niet-hechtgebonden
Hoeveelheid (oppervlakte - dikte - aantal)	• 25,00 m ² - 1,00 cm - 1 stuk
Totaal volume	0,25 m ³
Identificatiemethode	Vaststelling met monsternamen
Destructieve handeling voor identificatie	Nee
Opmerking	Alleen de traphal/inkomhal is bepleisterd. De hoeveelheid is een inschatting.

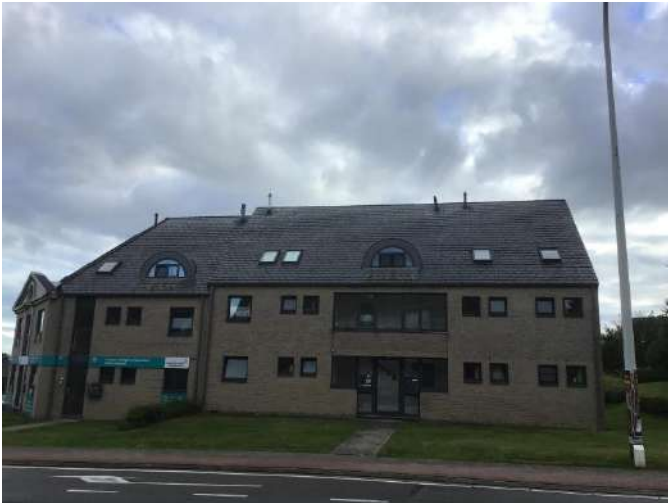
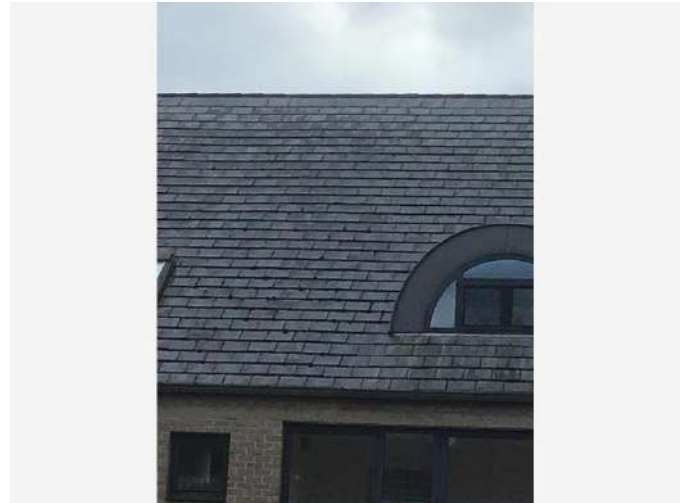
Fiche 7: Dakbedekking leien

Geen asbest

#	Type	Referentie	Resultaat
7.1	Puntmonster	MM01	Geen asbest

Beschrijving	Dakbedekking leien
Omgeving	Buiten
Primaire drager	Schuin dak
Bindmiddel van materiaal	Cement
Gebondenheid op basis van bindmiddel	Hecht
Hoeveelheid (oppervlakte - aantal)	<ul style="list-style-type: none">• 850,00 m² - 1 stuk
Totale oppervlakte	850,00 m ²
Identificatiemethode	Vaststelling met monstername
Destructieve handeling voor identificatie	Nee
Opmerking	De hoeveelheid is een inschatting.
