Asbestinventarisatetest

Bijlokstraat 204/1, 3020 Herent

Attestnummer : 20260111-000026.000

Uitgegeven op : 11.01.2026

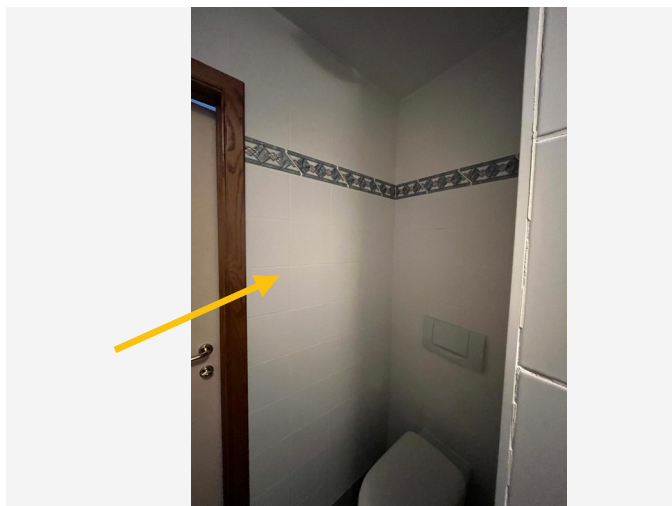
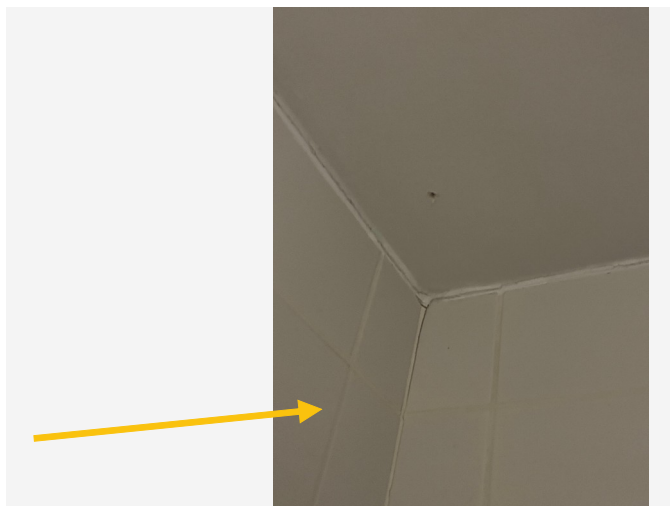
Informatie over een materiaal dat de asbestdeskundige niet kan waarnemen of vaststellen

Basis voor advies	Beoordeling op basis van expertise, zonder een vaststelling door de asbestdeskundige.
-------------------	---

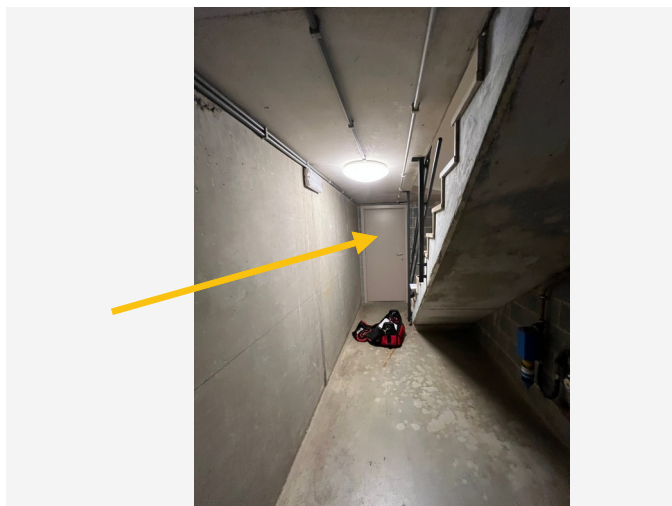
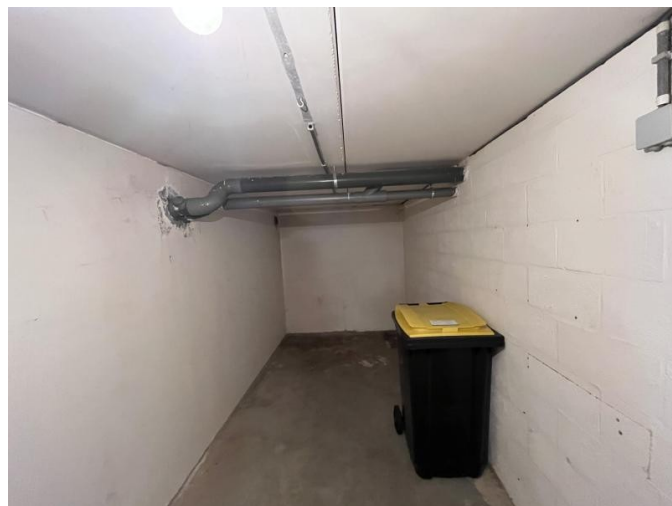
Informatie over een niet-asbestverdacht materiaal

Geen waarneembare asbestverdachte materialen aangetroffen.

Basis voor advies	De asbestdeskundige beoordeelt het materiaal als niet-asbestverdacht.
--------------------------	---

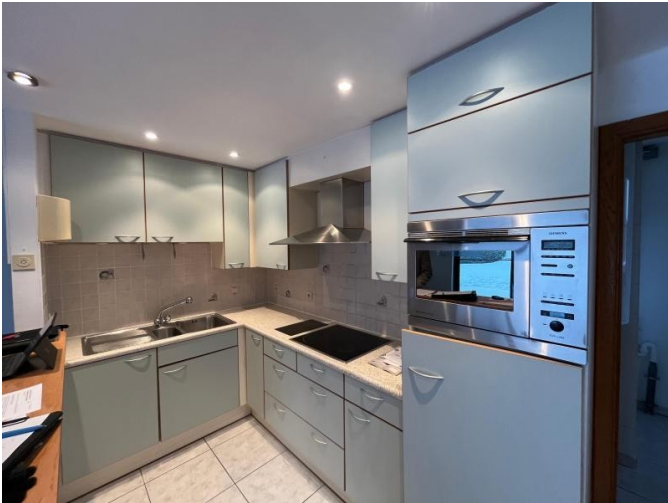
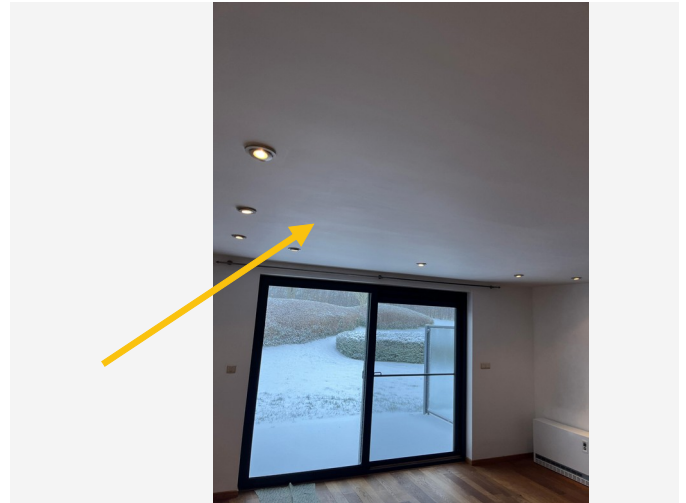
Informatie over een niet-asbestverdacht materiaal

De plafonds werden afgewerkt met niet-asbestverdachte voorzetpanelen die inspectie van de bedekte structuur (opbouw, pleisterwerk) verhinderen.

Basis voor advies	De asbestdeskundige beoordeelt het materiaal als niet-asbestverdacht.
Primaire drager	Plafond

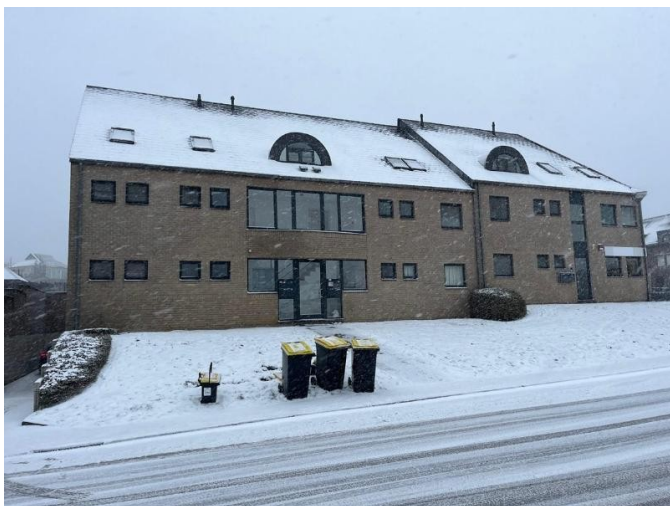
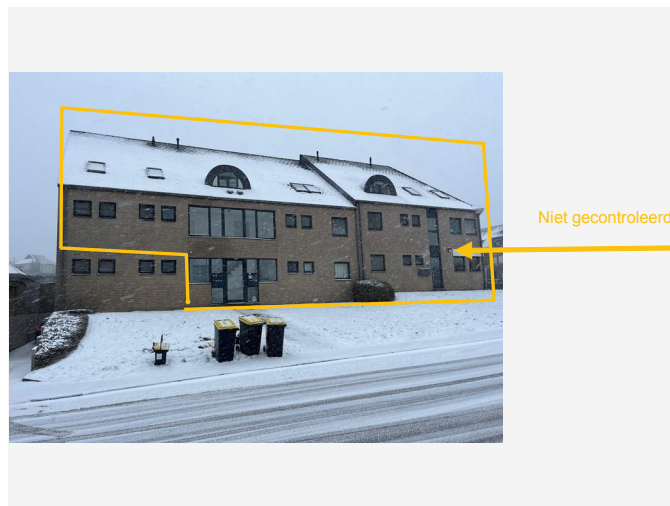
Fiche 4: Gemene delen werden niet gecontroleerd.

Informatie over een materiaal van een andere eigenaar

In dit asbest attest werd enkel het appartement gecontroleerd. Er werden geen gemene delen geïnspecteerd

Basis voor advies	Enkel het appartement werd gecontroleerd, niet de gemene delen.
--------------------------	---

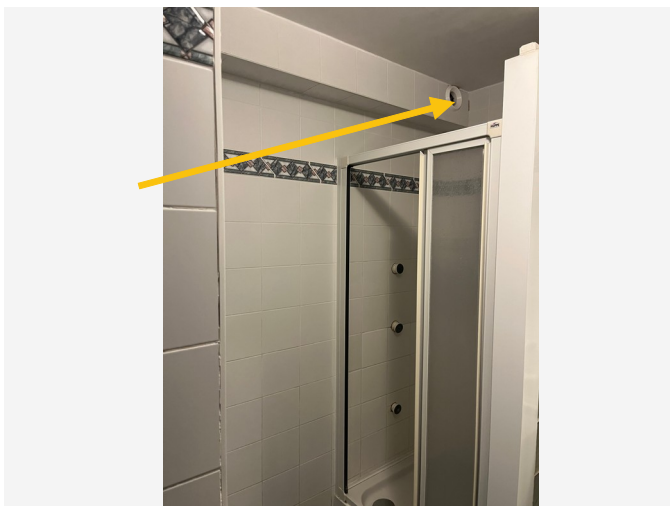
Informatie over een materiaal dat de asbestdeskundige niet kan waarnemen of vaststellen

De ventilatiekanalen zijn niet inspecteerbaar en bestaan mogelijk uit asbestverdachte buizen. Bij werken, laat dit onderzoeken.

Basis voor advies	Beoordeling op basis van expertise, zonder een vaststelling door de asbestdeskundige.
-------------------	---

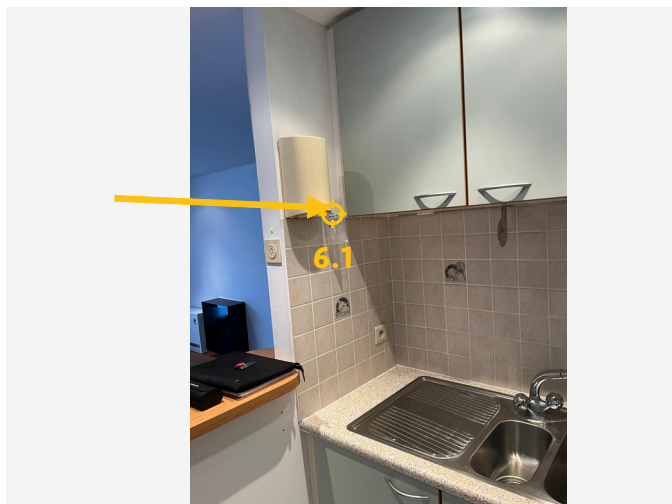
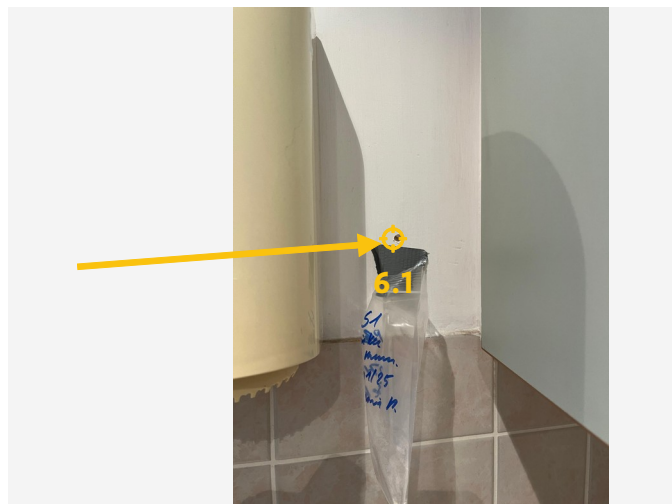
Fiche 6: Pleisterwerk muren

Geen asbest

#	Type	Referentie	Resultaat
6.1	Mengmonster	83008/S1	Geen asbest

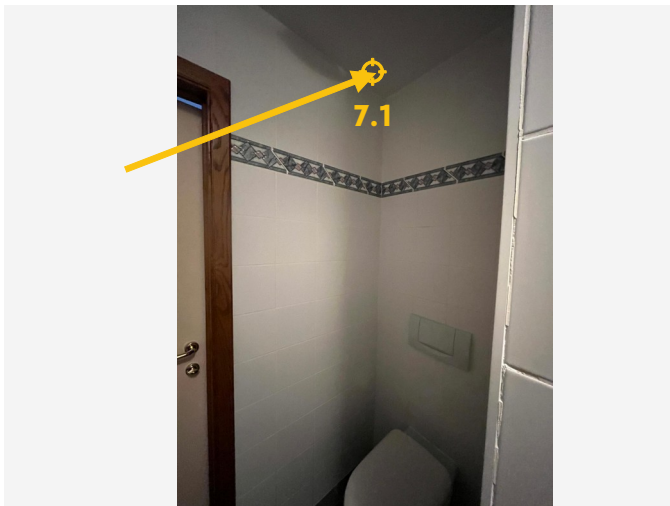
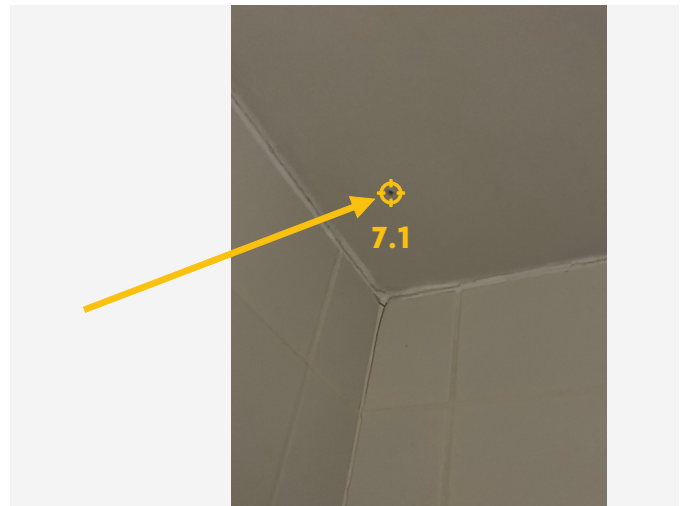
Fiche 7: Pleisterwerk plafonds

Geen asbest

#	Type	Referentie	Resultaat
7.1	Mengmonster	83008/S2	Geen asbest

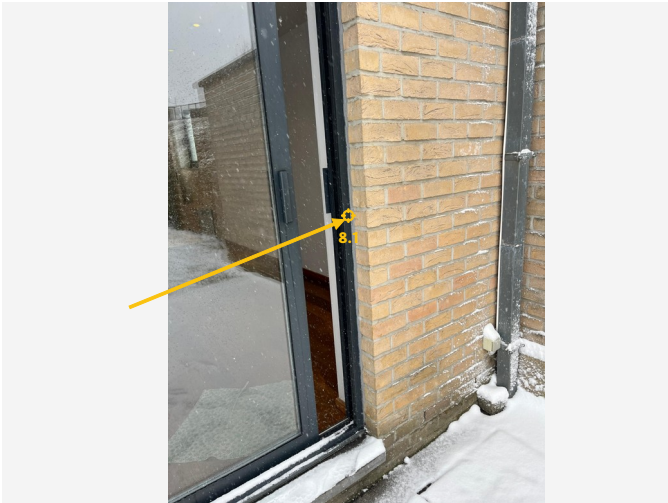
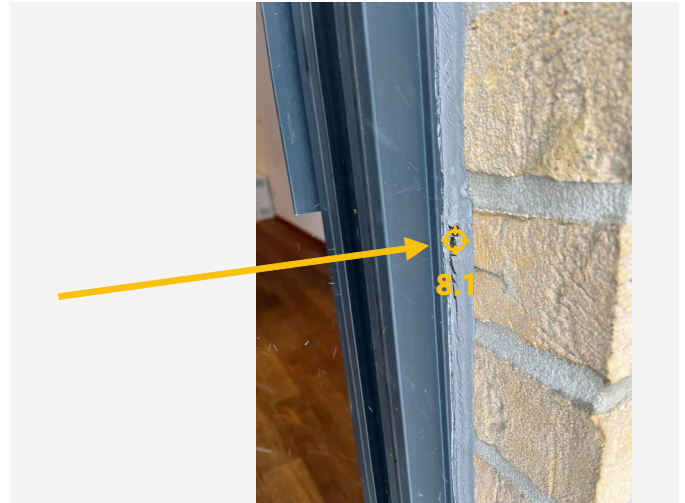
Fiche 8: Mastiek ramen

Geen asbest

#	Type	Referentie	Resultaat
8.1	Puntmonster	83008/S3	Geen asbest
