Asbestinventarisatetest

Snoekstraat 78, 9000 Gent

Attestnummer : 20260405-000094.000

Asbestveilig (maar niet asbestvrij)

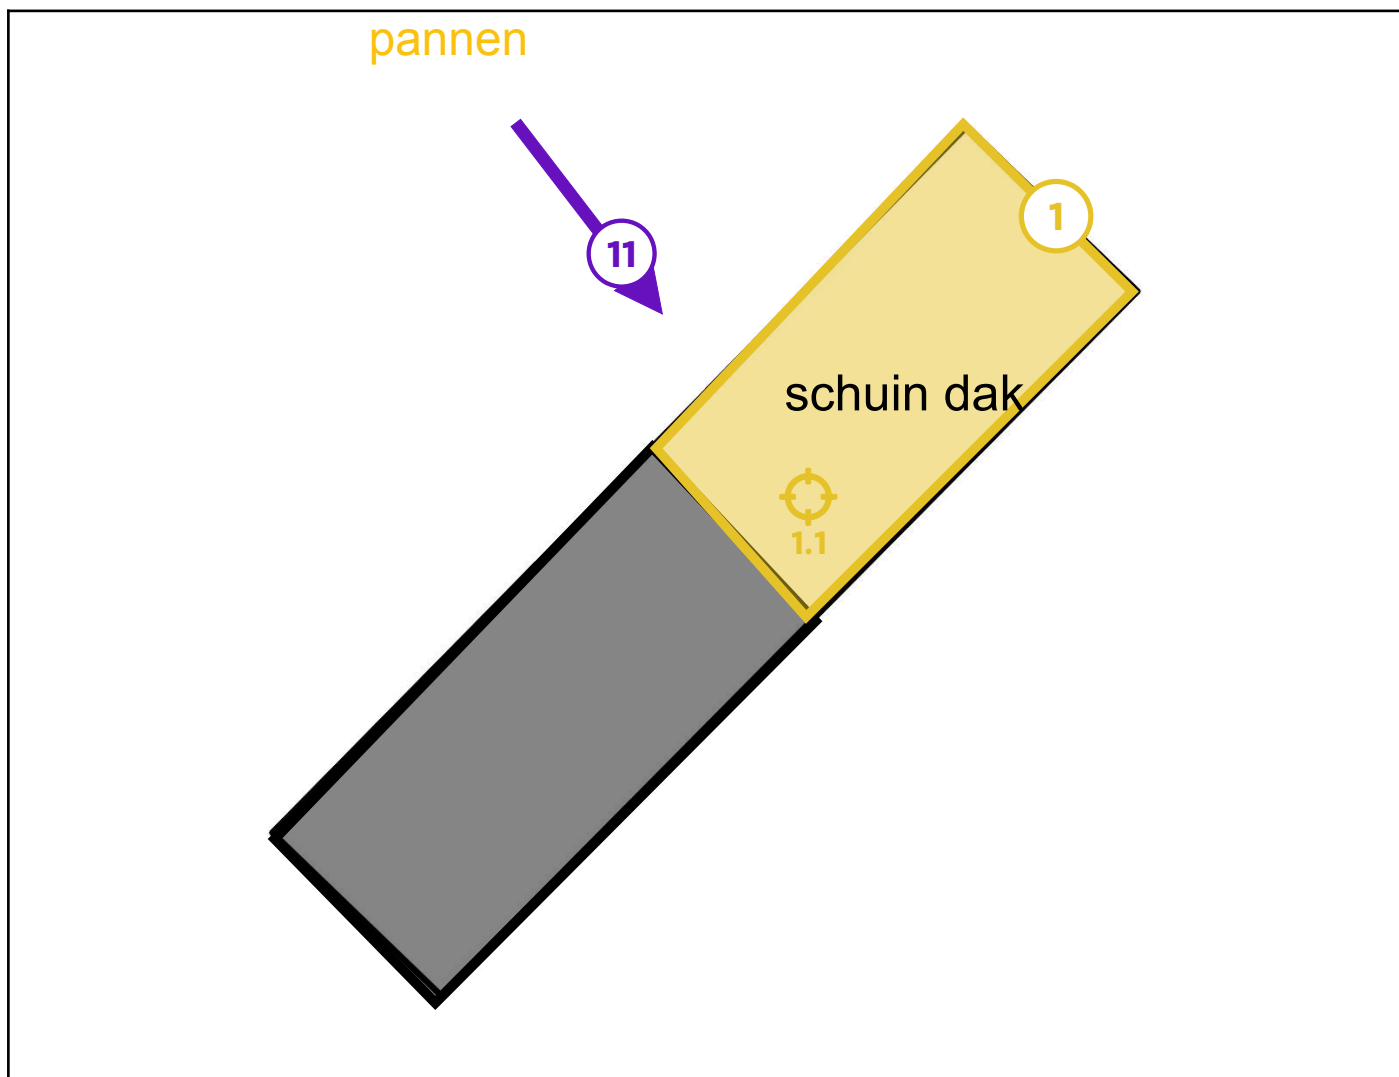
Plan 1.4: Hoofdgebouw plan dak

Beschrijving	Type	Actie
1. menuiserie onderdak	Asbestmateriaal	Zorgvuldig beheren
1.1 Code: Mm5	Puntmonster	-
11. Dak type: pannen	Overige ruimte of materiaal	-

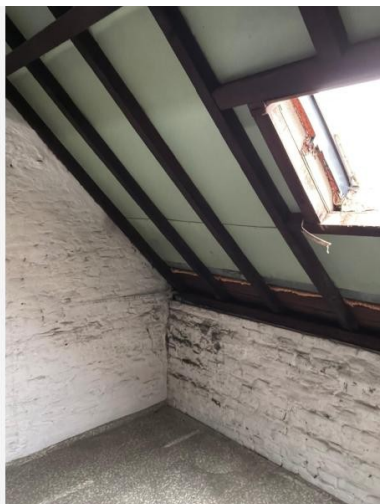
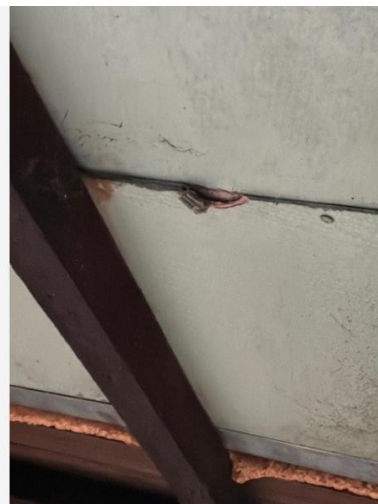
Het asbestmateriaal valt onder de mijlpaal van 2040.

Eindbeoordeling materiaalrisico	Zeer laag materiaalrisico en/of zeer lage kans op vezelvrijgave
---------------------------------	-----------------------------------------------------------------

Gebondenheid	Categorie 1: hechtgebonden in oorsprong
Asbestsoort (vezeltype)	Alleen chrysotiel aanwezig
Asbestconcentratie	Laag (< 50%)
Afschermingsgraad van het gehele materiaal	Stootvaste afscherming of omkasting
Toestand van het materiaal	Licht beschadigd, licht verweerd. Intacte calciumsilicaatplaat of materiaal met categorie 3-gebondenheid

#	Type	Referentie	Resultaat
1.1	Puntmonster	Mm5	Chrysotiel

Beschrijving	menuiserite onderdak
Omgeving	Binnen
Primaire drager	Schuin dak
Asbestmateriaal	Plaat, paneel, tablet - Type Menuiserite
Bindmiddel van asbestmateriaal	Cement
Gebondenheid op basis van bindmiddel	Hecht
Hoeveelheid (oppervlakte - dikte - aantal)	<ul style="list-style-type: none">• 90,01 m² - 0,30 cm - 1 stuk
Totaal volume	0,27 m ³
Eenvoudig bereikbaar	Nee <ul style="list-style-type: none">• Het asbestmateriaal is bedekt (uitgezonderd laag verf, coating, behang, kunststof, textiel) en het wegnemen van het bedekkende materiaal kan niet zonder het bedekkende materiaal te beschadigen.
Bevestigingswijze	<ul style="list-style-type: none">• Onbekend
Identificatiemethode	Een monstername door de asbestdeskundige met laboanalyse door een asbestlabo.
Destructieve handeling voor identificatie	Nee
Opmerking	Geschatte hoeveelheid

- Zorg voor een veilig beheer. Vermijd het beschadigen van het asbestmateriaal. Controleer de toestand jaarlijks op wijzigingen.
- Zorg voor een veilig beheer en verwijder dit asbestmateriaal wanneer het bij werken eenvoudig bereikbaar wordt. Controleer de toestand jaarlijks op wijzigingen.
- Voer bijkomende staalname(s) uit.

- Eenvoudige handelingen: mag via doe-het-zelf of door werknemer(s) met opleidingsattest eenvoudige handelingen
Bij het uitvoeren van eenvoudige handelingen, zoals toegestaan via doe-het-zelfmethoden of door werknemers met een opleidingsattest, is het gebruik van de juiste persoonlijke beschermingsmiddelen (PBM's) verplicht om blootstelling aan asbestvezels te voorkomen. Wij adviseren echter om asbest te laten verwijderen door een werknemer met opleidingscertificaat. Maar het is ook toegestaan via de doe-het-zelfmethode, mits de juiste voorzorgsmaatregelen en PBM's in acht worden genomen. De te gebruiken PBMs zijn:

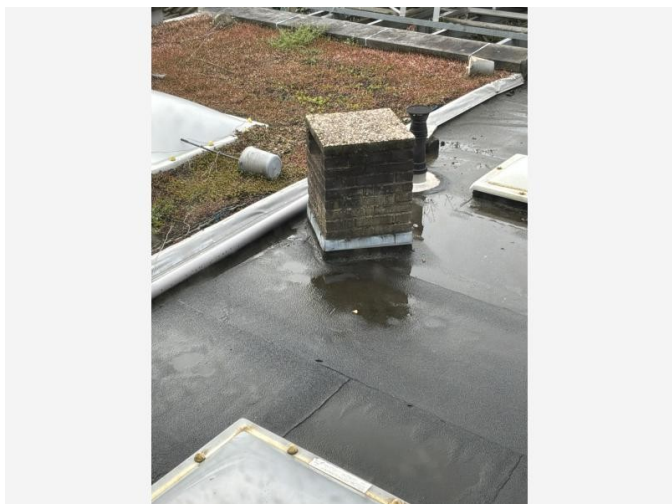
Reden: Het te onderzoeken materiaal situeert zich hoger dan 3,50 m te rekenen vanaf een veilige ondergrond

Uitleg van de asbestdeskundige: De binnenkant van de schouw is niet inspecteerbaar, aan de buitenkant van de schouw werd zichtbaar geen asbest aangetroffen. Bij werken in of aan de schouw extra aandacht besteden, hier kan zich mogelijks nog asbest schuilhouden. De inspecteur kon dit tijdens zijn bezoek niet vaststellen, daar deze handelingen onder een destructieve handeling zou vallen.

(Asbest)materiaal	Rookgaskanaal
Karakterisatie	Asbest (verdacht)
Primaire drager	HVAC infrastructuur en uitrusting

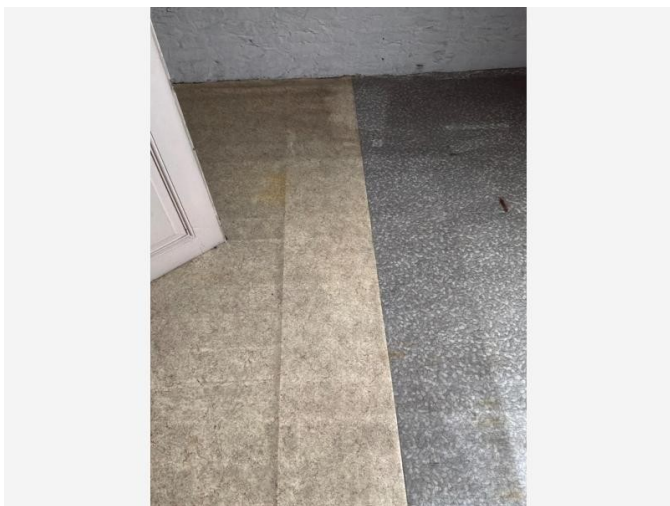
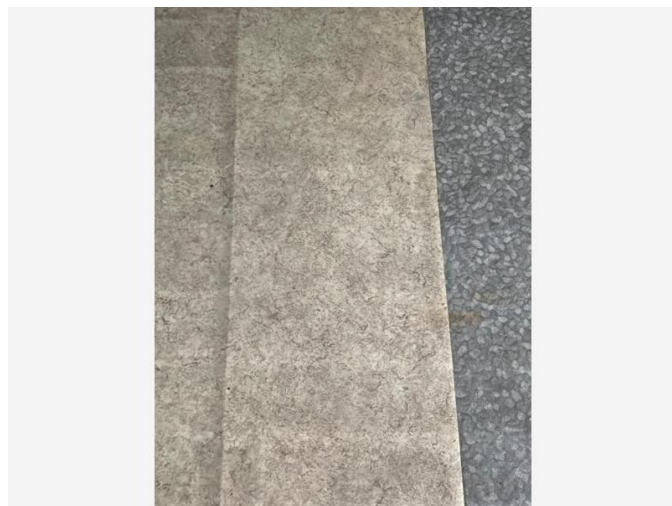
Dit type vloerzeil is niet asbest verdacht.

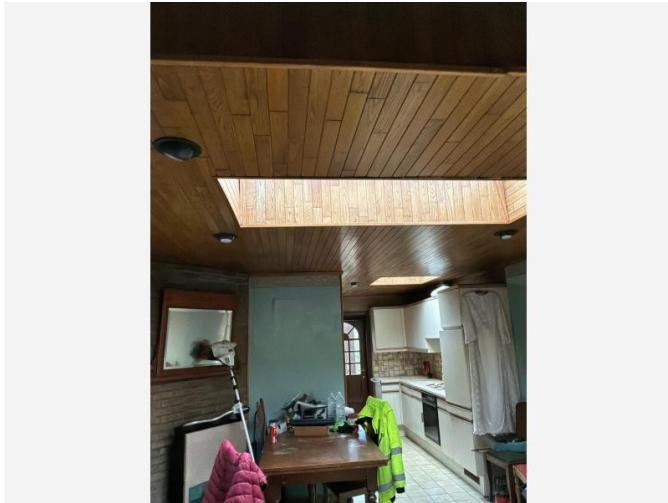
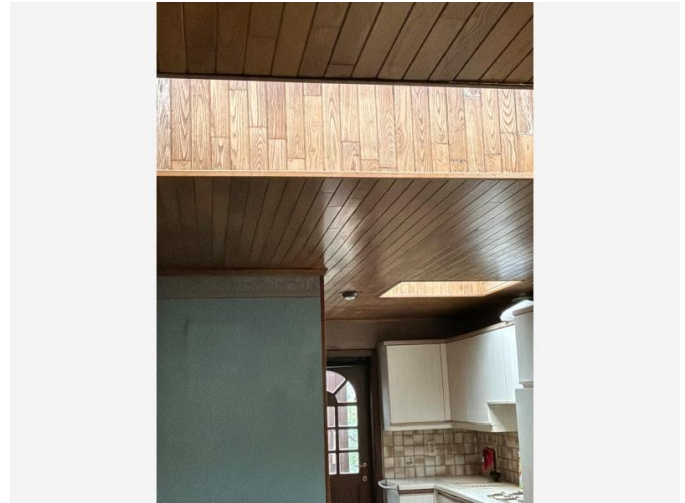
Niet asbest verdacht type plafondplaat. Er kan geen uitspraak gedaan worden over mogelijks achterliggende lagen

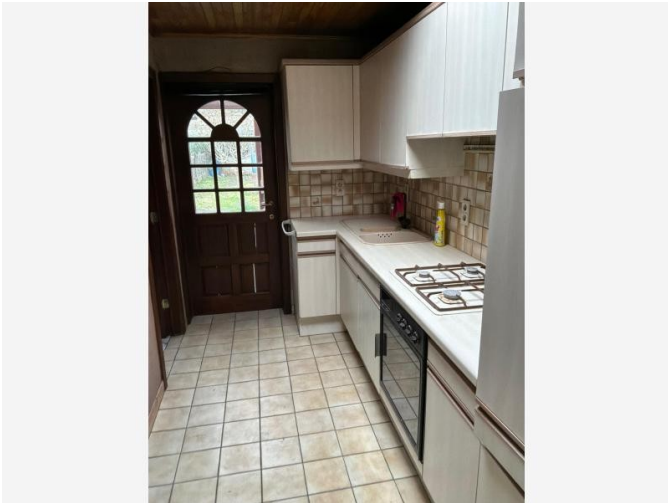
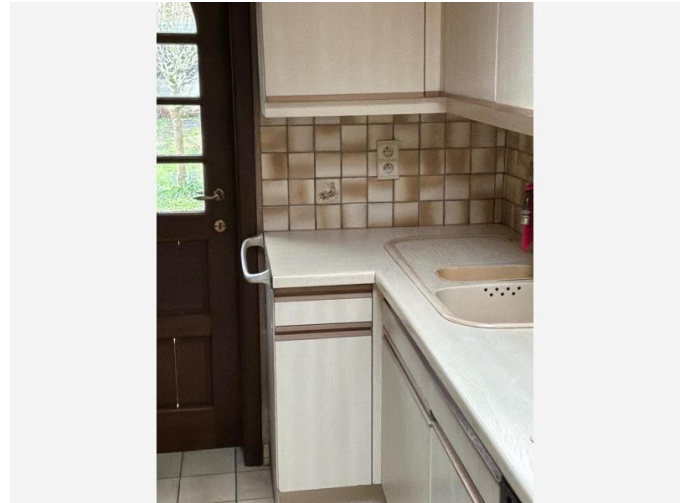
Volgens het IP moeten lijmlagen steeds bemonsterd worden. De inspecteur kon tijdens zijn bezoek geen lijmlagen vaststellen. Echter is er een redelijk vermoeden dat achter de tegels zich een lijmlaag zou bevinden. Indien blijkt tijdens werken dat zich hier een lijmlaag bevindt, is extra staalname aangewezen.

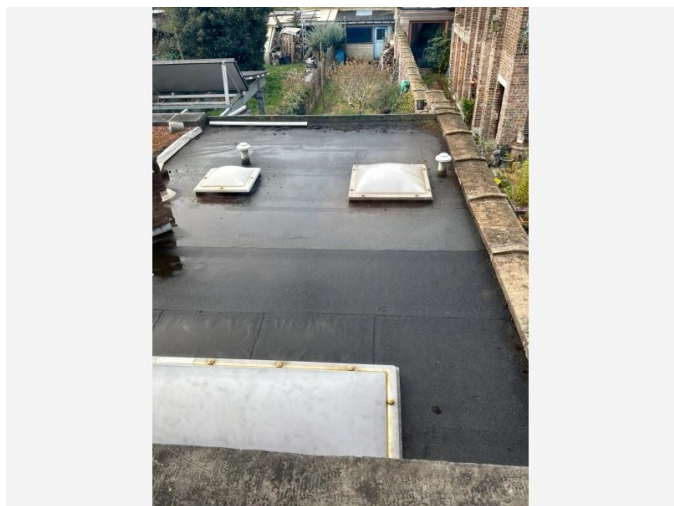
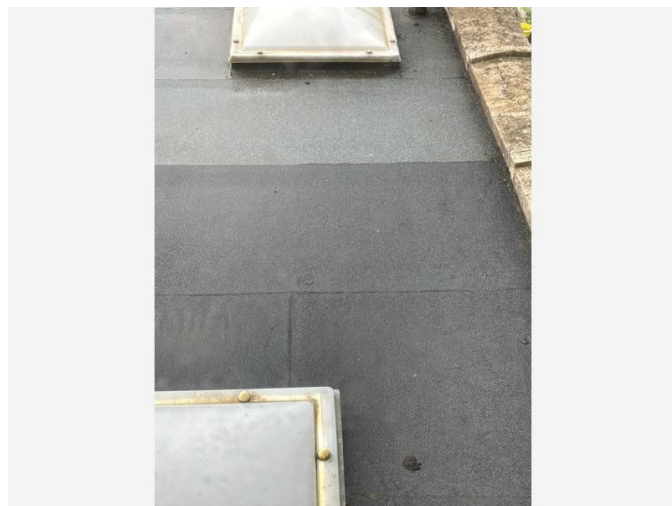
Geen asbest

#	Type	Referentie	Resultaat
6.1	Puntmonster	Mm4	Geen asbest

Beschrijving	roofing dak
Omgeving	Buiten
Primaire drager	Plat dak
Bindmiddel van materiaal	Bitumen (roofing, teer, asfalt)
Gebondenheid op basis van bindmiddel	Hecht
Hoeveelheid (oppervlakte - aantal)	• 30,00 m ² - 1 stuk
Totale oppervlakte	30,00 m ²
Identificatiemethode	Een monstername door de asbestdeskundige met laboanalyse door een asbestlabo.
Destructieve handeling voor identificatie	Nee
Opmerking	GESchatte heoveelheid. Er kan enkel een uitspraak gedaan worden over de bovenste laag. Mogelijks bevinden er zich nog enkele lagen onder de toplaag.

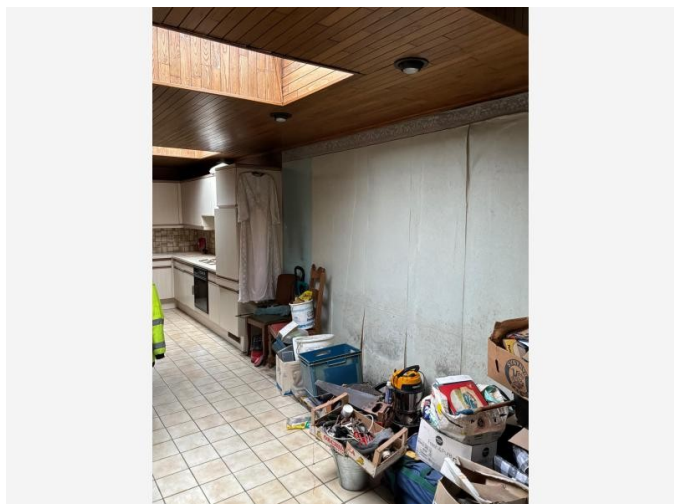
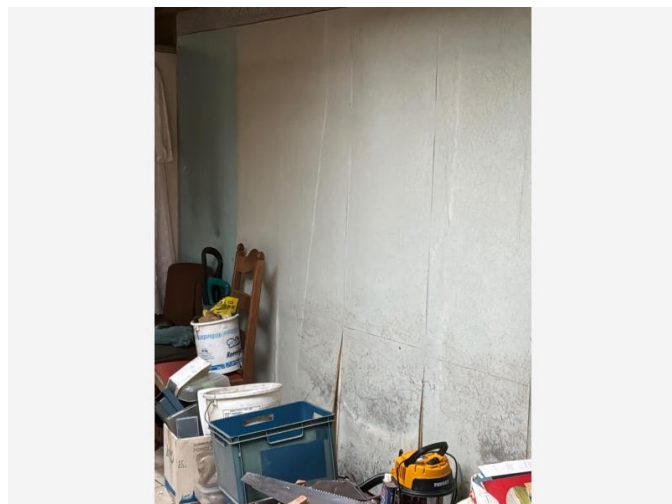
Geen asbest

#	Type	Referentie	Resultaat
7.1	Mengmonster	mm01	Geen asbest

Beschrijving	pleisterwerk wanden
Omgeving	Binnen
Primaire drager	Binnenwand
Bindmiddel van materiaal	Gips - kalk
Gebondenheid op basis van bindmiddel	Niet-hechtgebonden
Hoeveelheid (oppervlakte - dikte - aantal)	• 115,00 m ² - 1,00 cm - 1 stuk
Totaal volume	1,15 m ³
Identificatiemethode	Een monstername door de asbestdeskundige met laboanalyse door een asbestlabo.
Destructieve handeling voor identificatie	Nee
Opmerking	Geschatte hoeveelheid. Monsters genomen conform IP2. Ruimtes niet aanwezig:

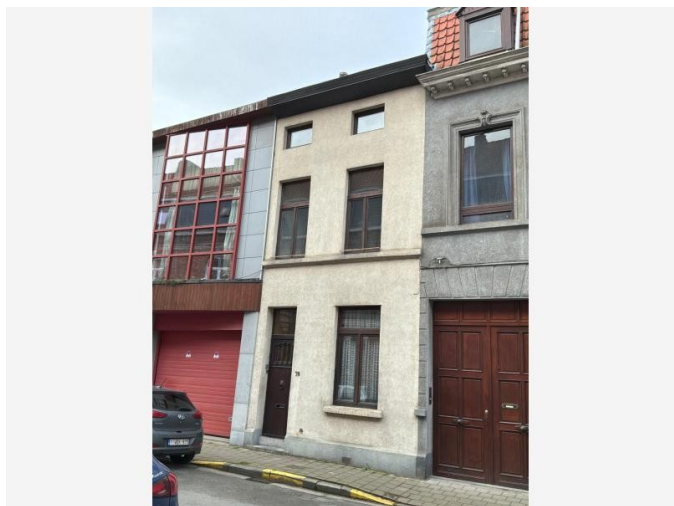
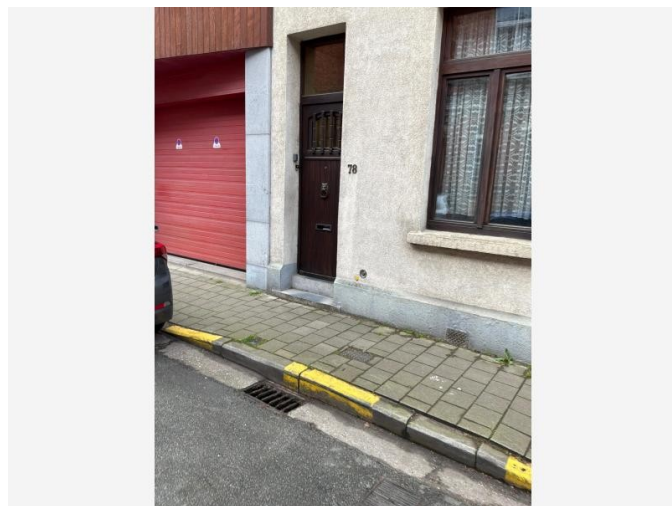
Fiche 8: crepi gevel

Geen asbest

#	Type	Referentie	Resultaat
8.1	Mengmonster	Mm2	Geen asbest

Beschrijving	crepi gevel
Omgeving	Buiten
Primaire drager	Wand buitenschil
Bindmiddel van materiaal	Gips - kalk
Gebondenheid op basis van bindmiddel	Niet-hechtgebonden
Hoeveelheid (oppervlakte - dikte - aantal)	• 50,00 m ² - 1,00 cm - 1 stuk
Totaal volume	0,50 m ³
Identificatiemethode	Een monstername door de asbestdeskundige met laboanalyse door een asbestlabo.
Destructieve handeling voor identificatie	Nee
Opmerking	Geschatte hoeveelheid

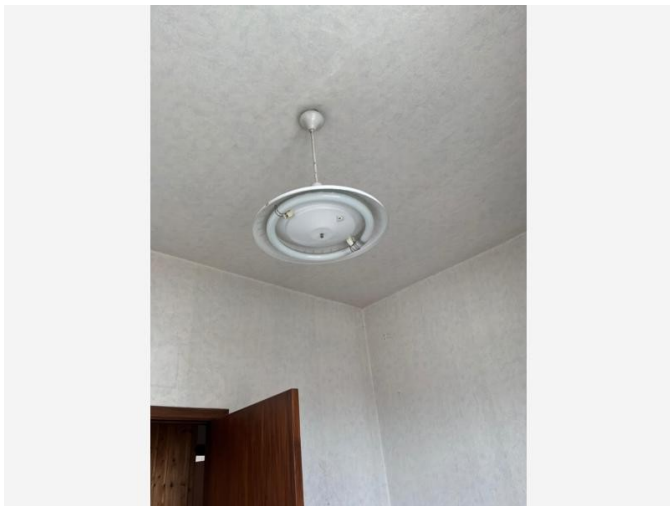
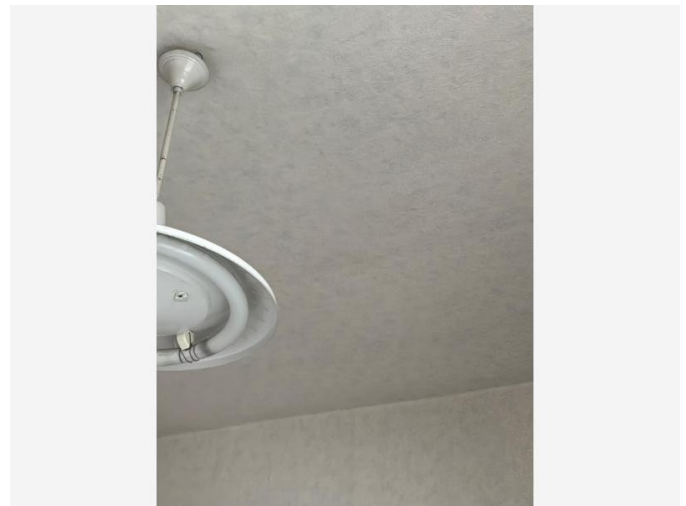
Geen asbest

#	Type	Referentie	Resultaat
9.1	Mengmonster	mm02	Geen asbest

Beschrijving	pleisterwerk plafond
Omgeving	Binnen
Primaire drager	Plafond
Bindmiddel van materiaal	Gips - kalk
Gebondenheid op basis van bindmiddel	Niet-hechtgebonden
Hoeveelheid (oppervlakte - dikte - aantal)	• 120,00 m ² - 1,00 cm - 1 stuk
Totaal volume	1,20 m ³
Identificatiemethode	Een monstername door de asbestdeskundige met laboanalyse door een asbestlabo.
Destructieve handeling voor identificatie	Nee
Opmerking	Geschatte hoeveelheid. Monsters genomen conform IP2. Ruimtes niet aanwezig:
