# Asbestinventarisatetest

Kapenbergstraat 74, 2640 Mortsel

Attestnummer : 20260117-000119.000

## Niet-asbestveilig

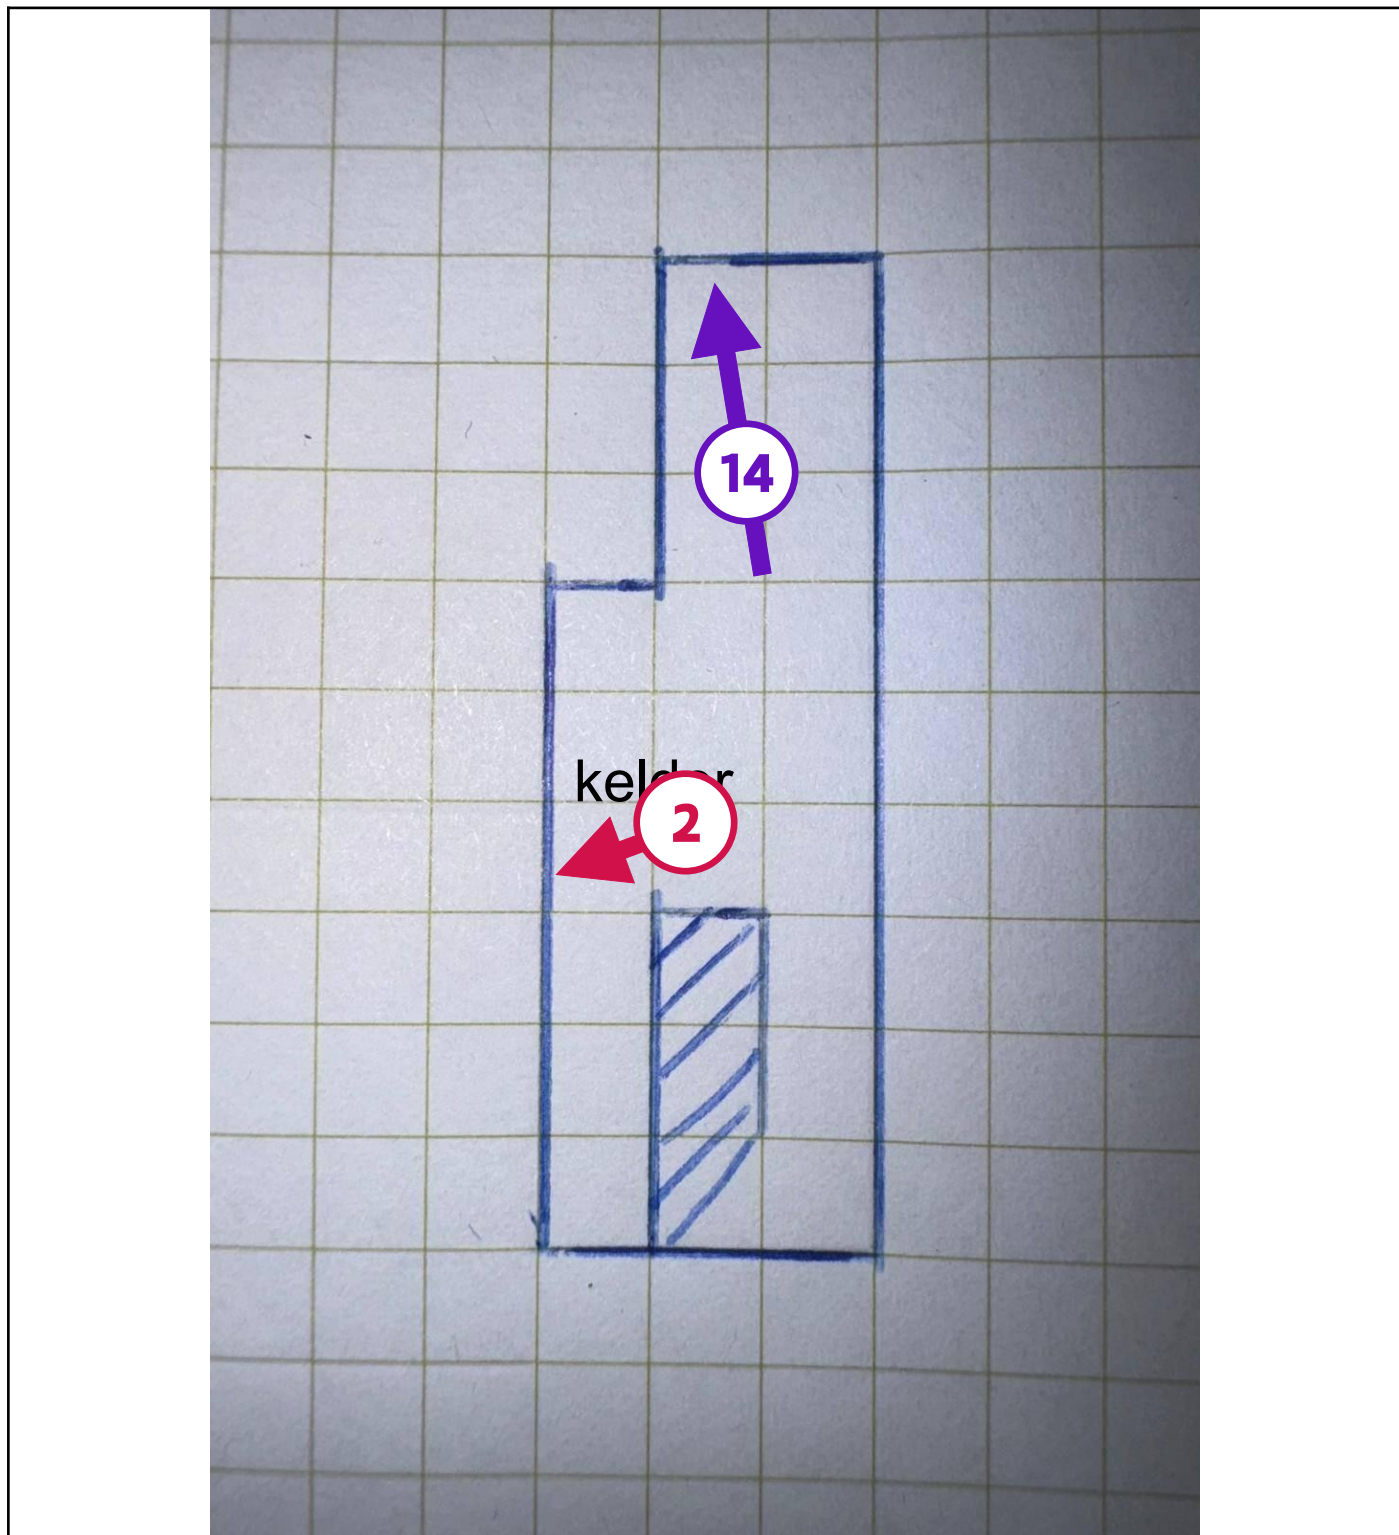
## Plan 1.2: kelder

Beschrijving	Type	Actie
2. (AC) doorvoerbuis (kelder)	Asbestmateriaal	Dringend verwijderen

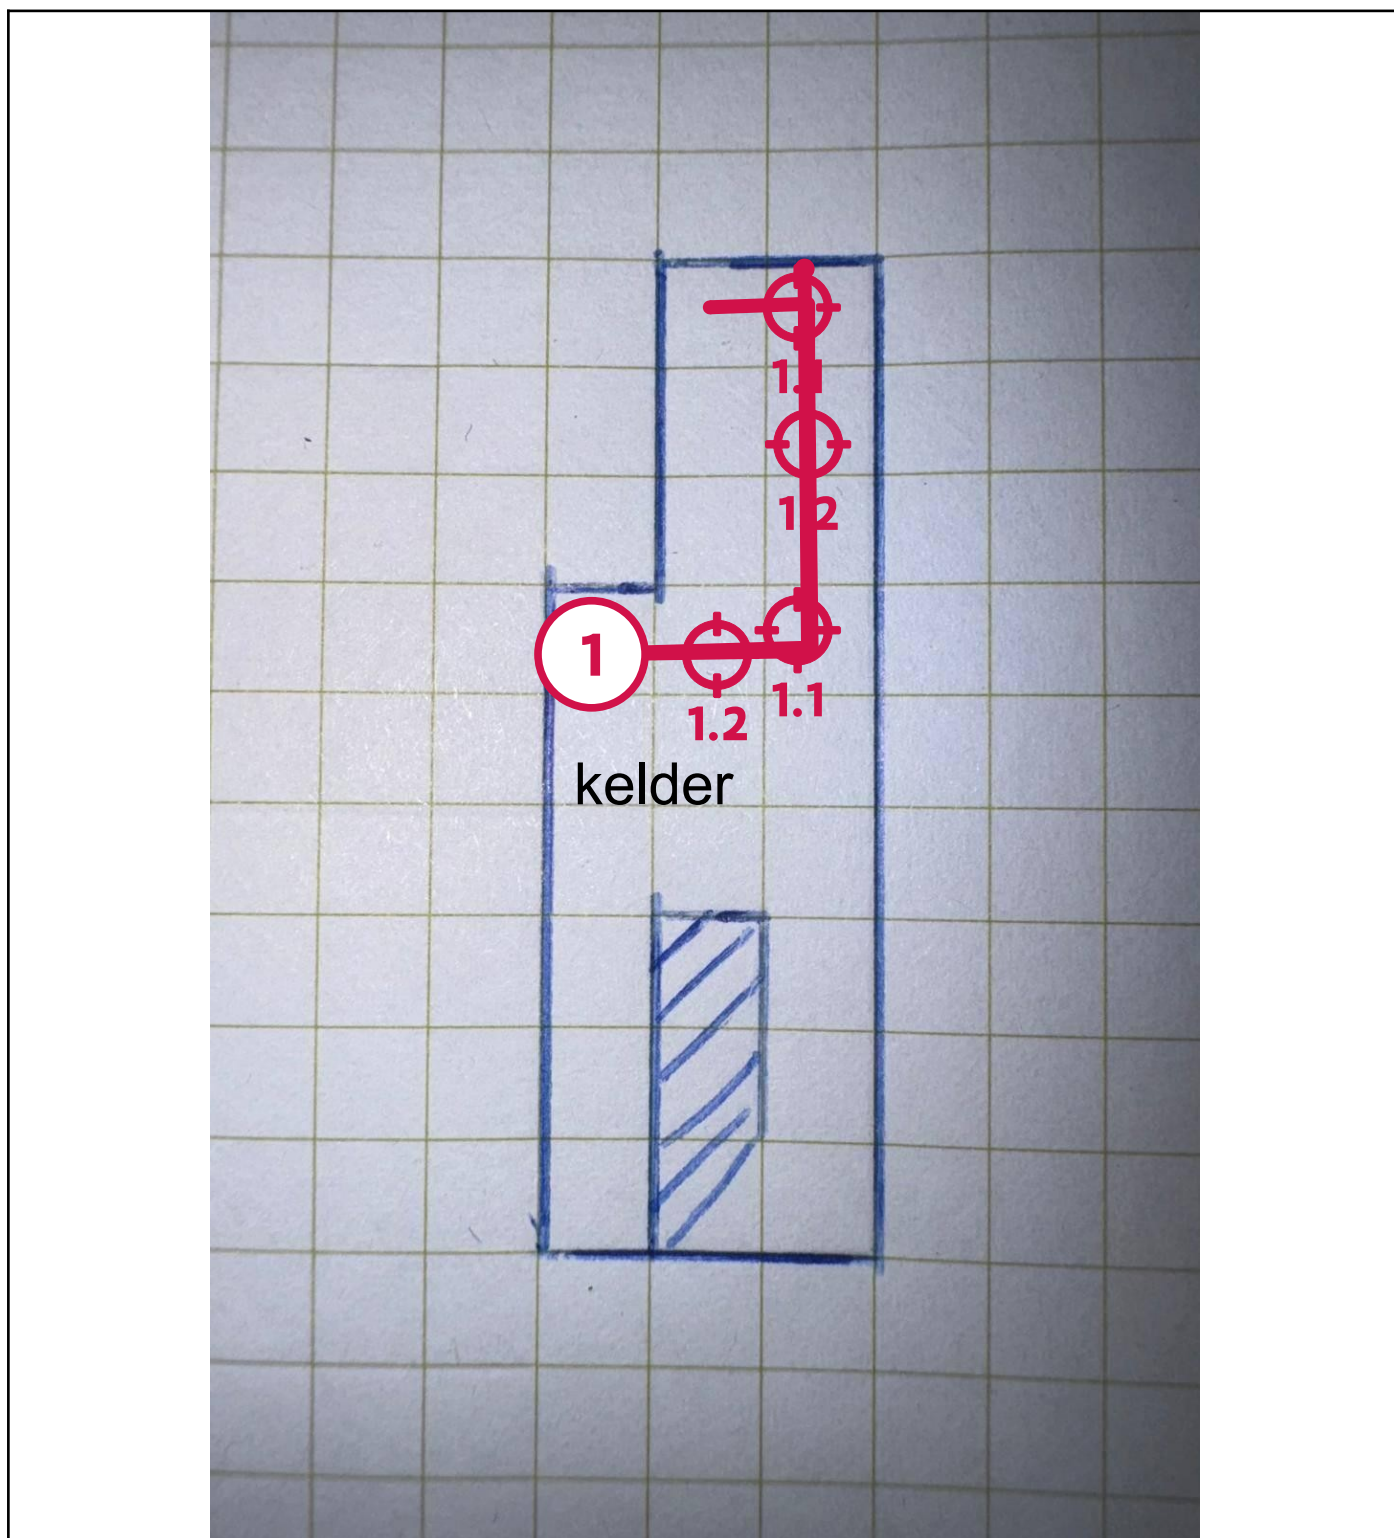
## Plan 1.3: kelder

Beschrijving	Type	Actie
1. Thermische isolatie	Asbestmateriaal	Dringend verwijderen

1.1 Code: mm03 bocht	Mengmonster	-
1.2 Code: mm04 recht	Mengmonster	-

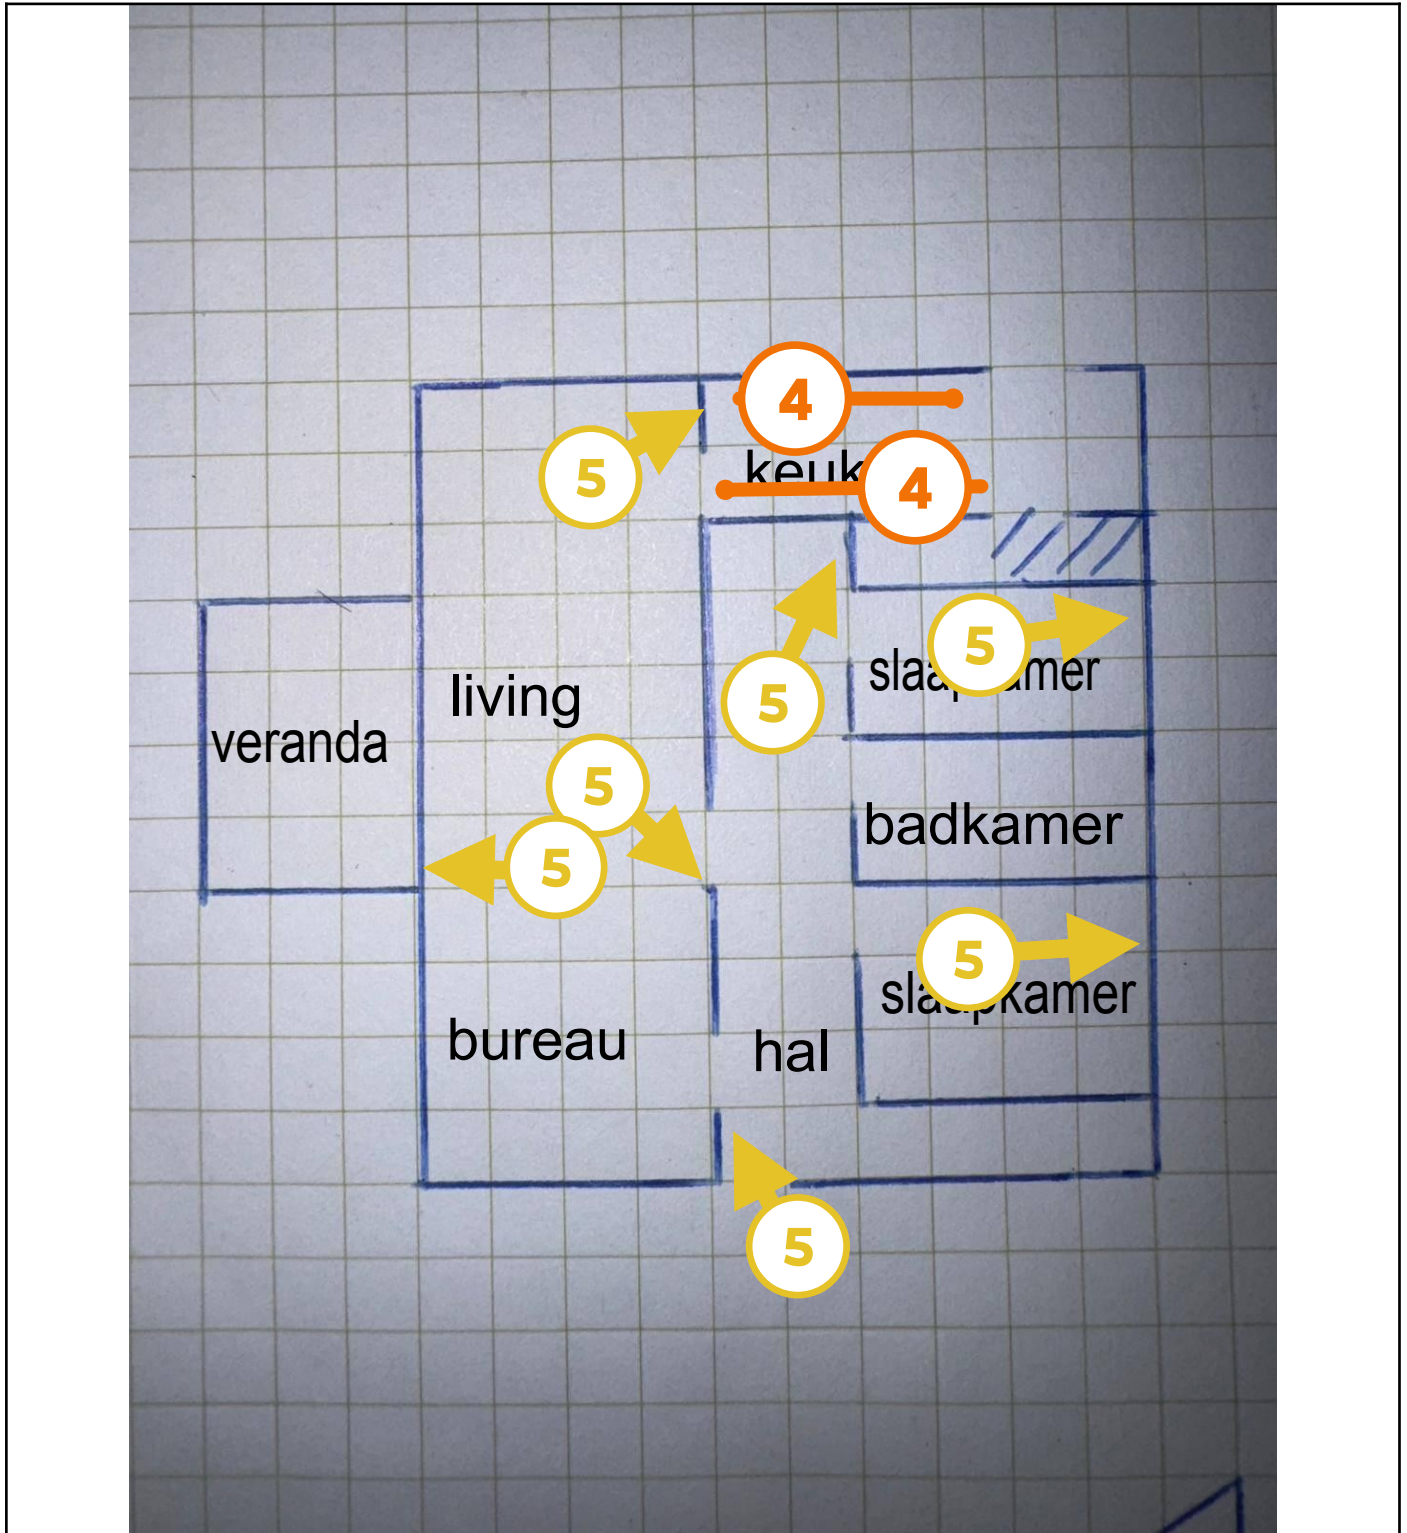
## Plan 1.7: gelijkvloers

Beschrijving	Type	Actie
4. glasal keukenkast	Asbestmateriaal	<a href="#">Verwijderen</a>

5. bakeliet radiatorkraan

Asbestmateriaal

Zorgvuldig beheren

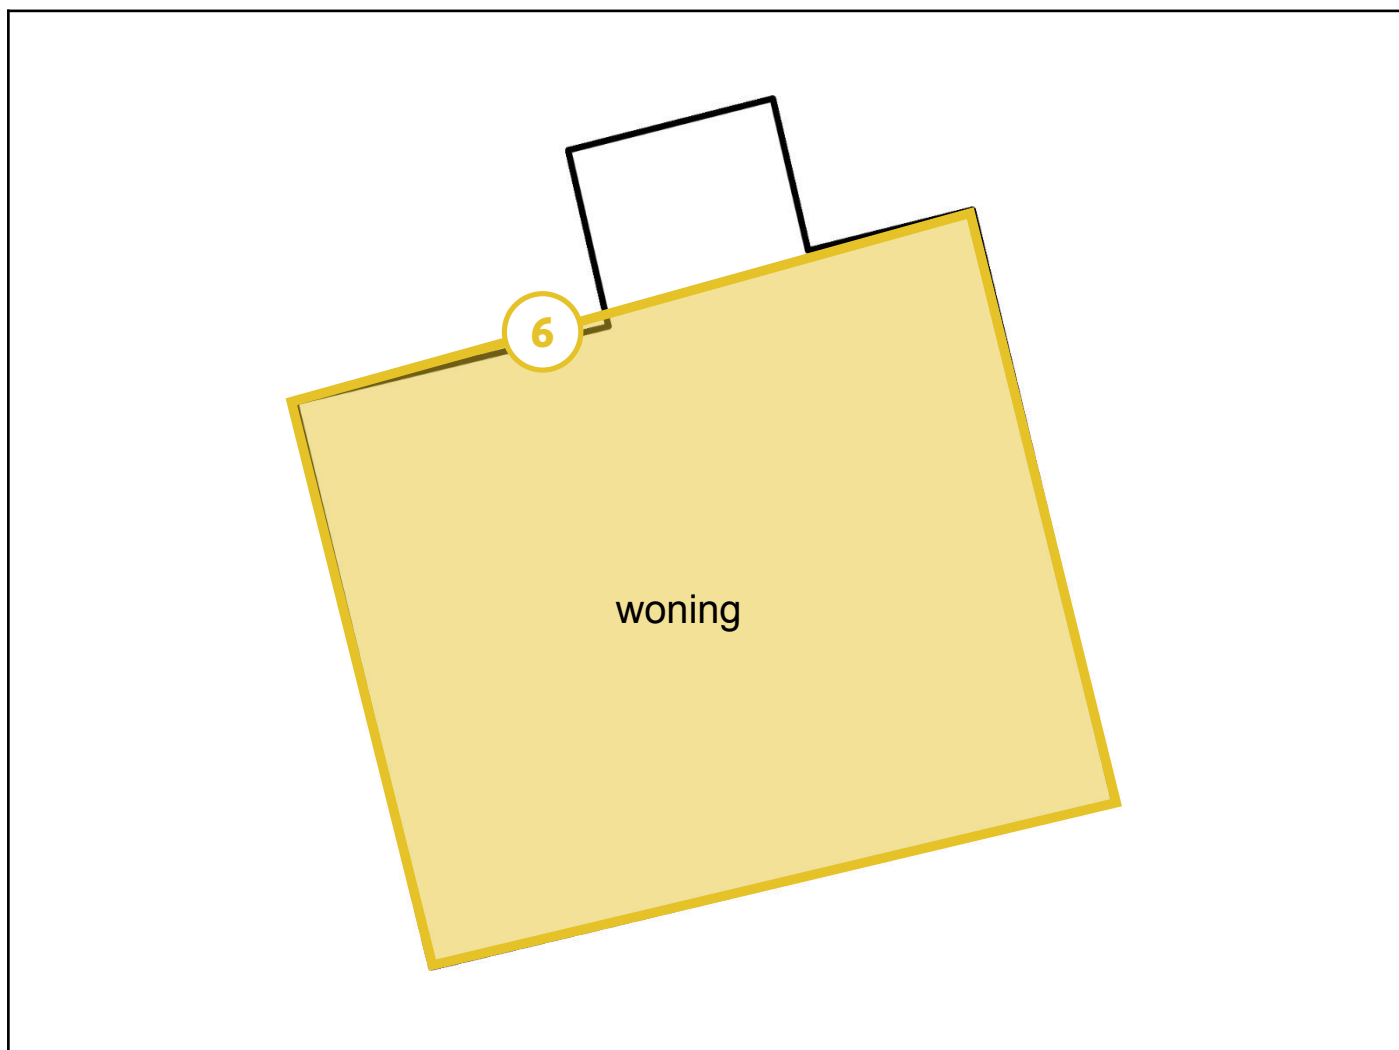
## Plan 1.12: Woning plan

Beschrijving	Type	Actie
6. onderdakplaat type menuserite	Asbestmateriaal	Zorgvuldig beheren

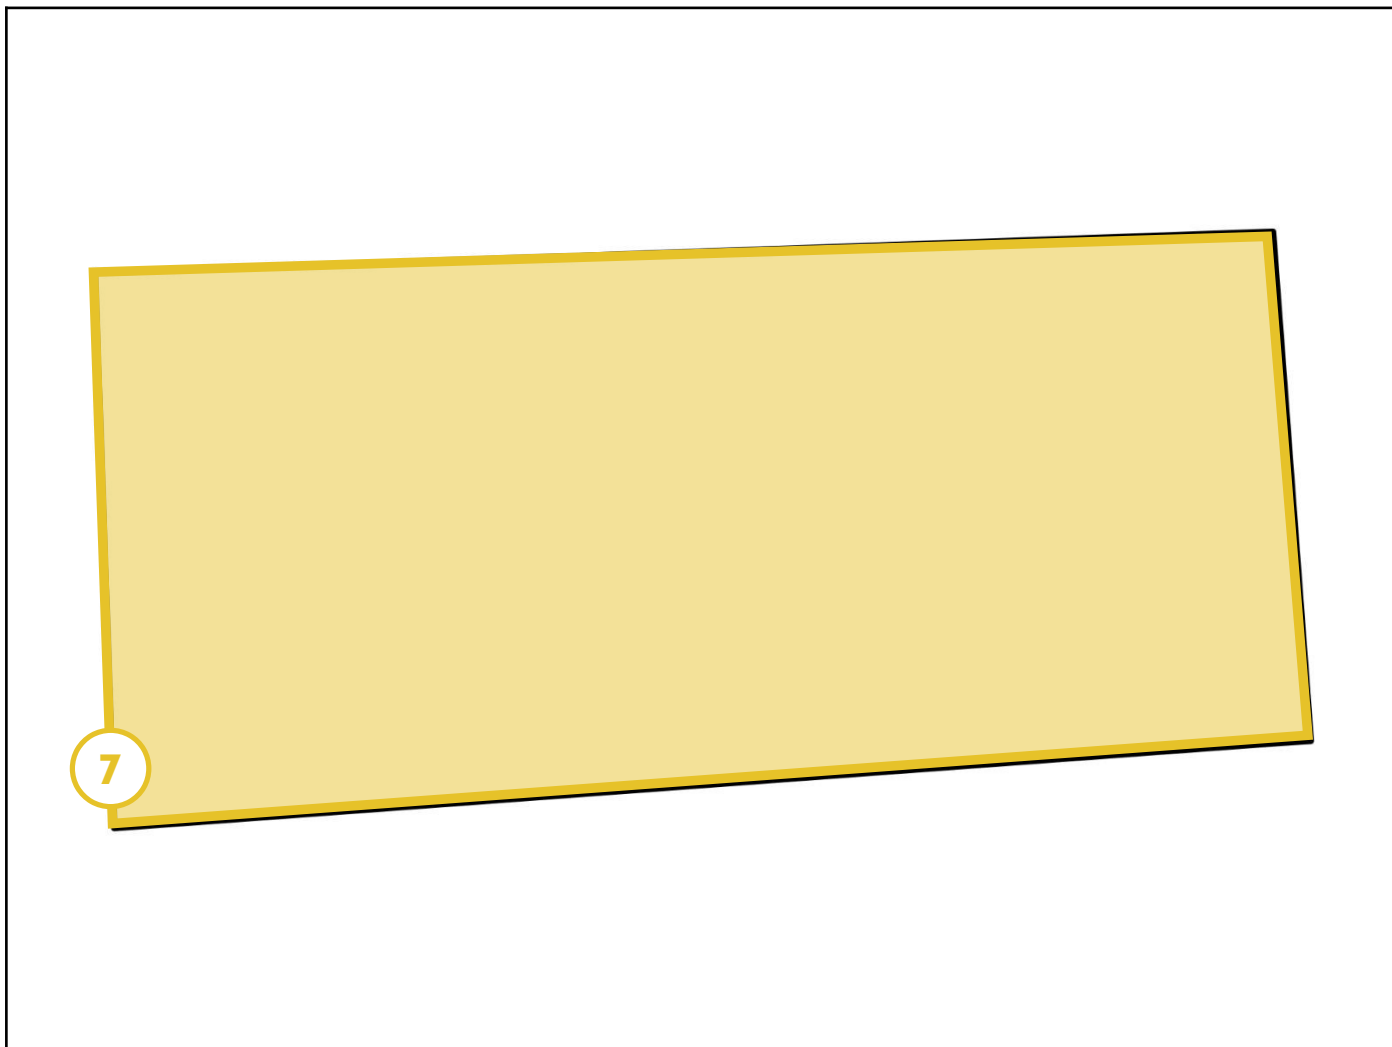
## Plan 2.1: Garage plan

Beschrijving	Type	Actie
7. roofing plat dak (garage)	Asbestmateriaal	Zorgvuldig beheren

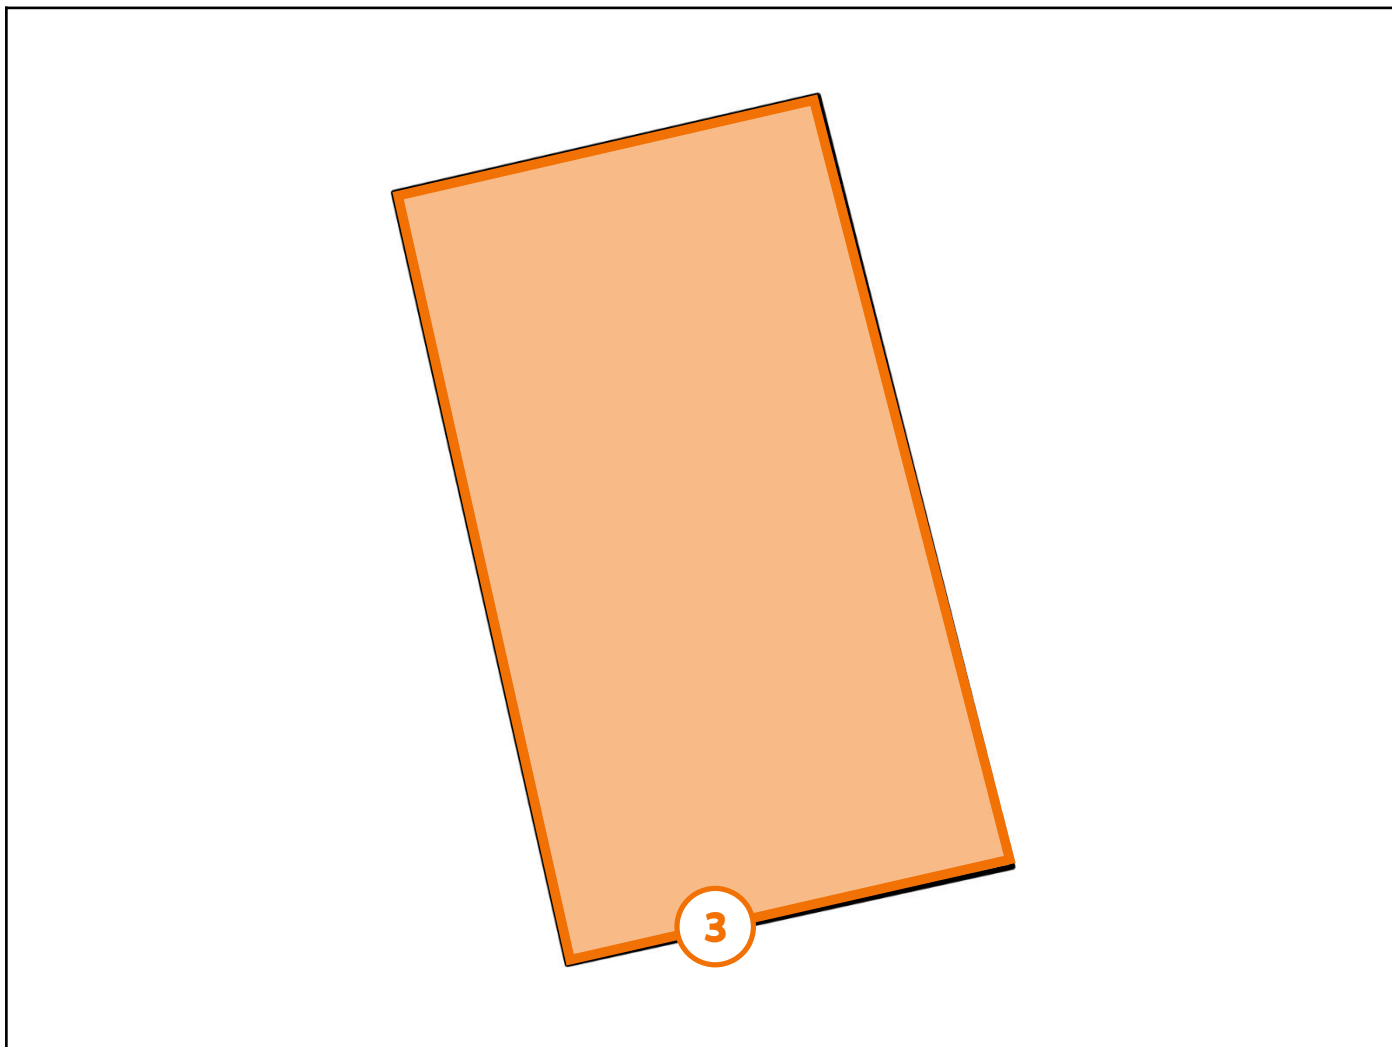
## Plan 3.1: tuinhuis plan

Beschrijving	Type	Actie
3. roofing schuin dak (tuinhuis)	Asbestmateriaal	<a href="#">Verwijderen</a>

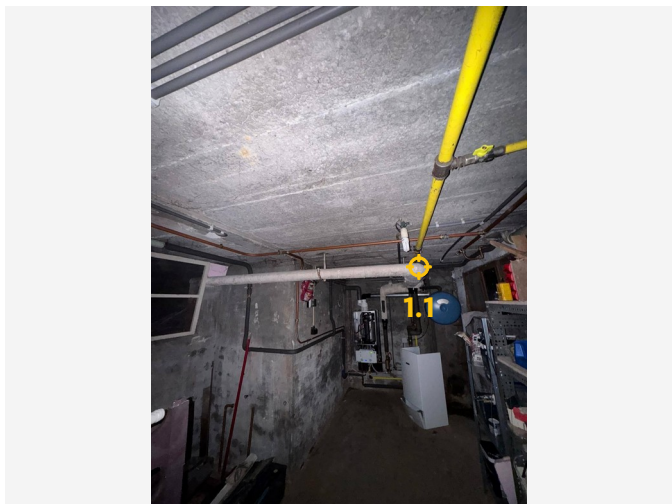
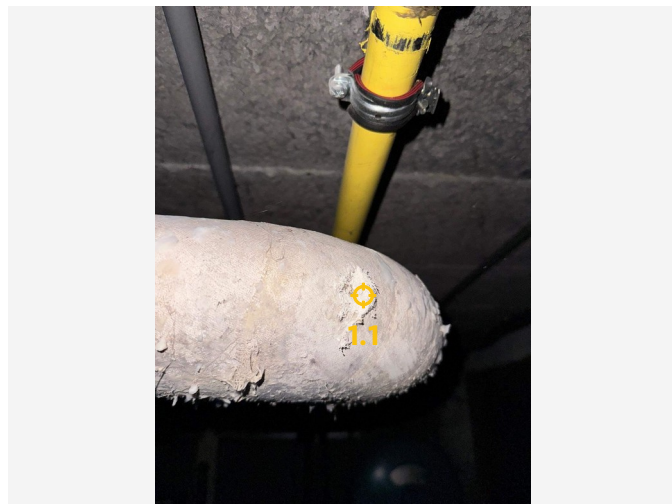
Eindbeoordeling materiaalrisico	Hoog materiaalrisico en/of hoge kans op vezelvrijgave
---------------------------------	---

Gebondenheid	Categorie 2: niet-hechtgebonden met matrix
Asbestsoort (vezeltype)	Amfibool aanwezig, uitgezonderd crocidoliet
Asbestconcentratie	Hoog ( $\geq 50\%$ )
Afschermingsgraad van het gehele materiaal	Geheel of deels (ook) vrij aan de binnenlucht
Toestand van het materiaal	Matig beschadigd, matig verweerd

#	Type	Referentie	Resultaat
1.1	Mengmonster	mm03 bocht	Amosiet
1.2	Mengmonster	mm04 recht	Amosiet

<b>Beschrijving</b>	Thermische isolatie
<b>Omgeving</b>	Binnen
<b>Primaire drager</b>	HVAC infrastructuur en uitrusting
<b>Asbestmateriaal</b>	In-situ afwerkingslagen - Thermische isolatie
<b>Bindmiddel van asbestmateriaal</b>	Gips - kalk
<b>Gebondenheid op basis van bindmiddel</b>	Niet-hechtgebonden
<b>Hoeveelheid (lengte - omtrek - dikte - aantal)</b>	<ul style="list-style-type: none"><li>• 4,00 m - 12,00 cm - 1,00 cm - 1 stuk</li></ul>
<b>Totaal volume</b>	0,005 m <sup>3</sup>
<b>Eenvoudig bereikbaar</b>	Ja
<b>Bevestigingswijze</b>	<ul style="list-style-type: none"><li>• Verlijmd, ingegoten, versmeerd</li></ul>
<b>Identificatiemethode</b>	Een monstername door de asbestdeskundige met laboanalyse door een asbestlabo.
<b>Destructieve handeling voor identificatie</b>	Nee

**Dringend verwijderen**

- Verwijder dit asbestmateriaal zo snel mogelijk. Volg de toestand goed op.
- Voer bijkomende staalname(s) uit.

- Hermetische zone (erkend asbestverwijderaar)  
Gipsisolatie wordt losgesneden van dragermateriaal (leiding), asbesthoudende Gips zal gemakkelijk verbrokkelen. Om geen asbestvezels te verspreiden naar de omgeving, dient een onderdrukzone te worden opgesteld.

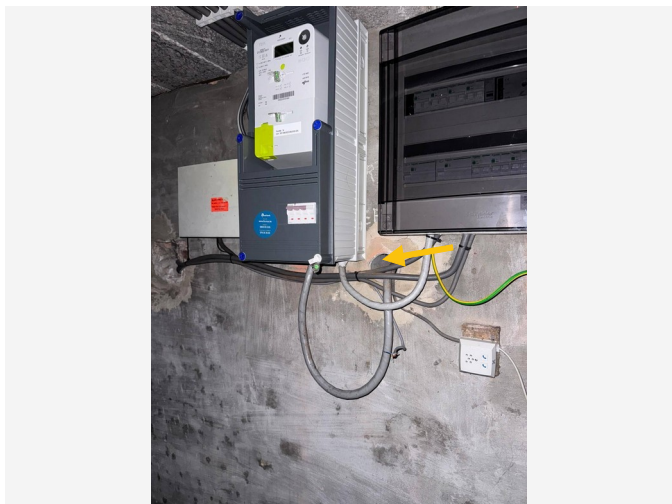
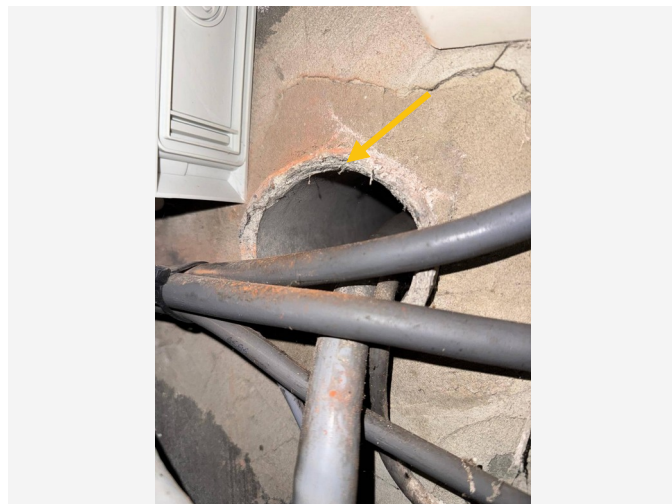
Eindbeoordeling materiaalrisico	Hoog materiaalrisico en/of hoge kans op vezelvrijgave
---------------------------------	---

Gebondenheid	Categorie 1: hechtgebonden in oorsprong
Asbestsoort (vezeltype)	Crocidoliet aanwezig
Asbestconcentratie	Laag (< 50%)
Afschermingsgraad van het gehele materiaal	Geheel of deels (ook) vrij aan de binnenlucht
Toestand van het materiaal	Matig beschadigd, matig verweerd

Beschrijving	(AC) doorvoerbuis (kelder)
Omgeving	Binnen
Primaire drager	HVAC infrastructuur en uitrusting
Asbestmateriaal	Buis, koker, leiding, pijp, doorvoer
Bindmiddel van asbestmateriaal	Cement
Gebondenheid op basis van bindmiddel	Hecht
Hoeveelheid (lengte - omtrek - dikte - aantal)	<ul style="list-style-type: none"><li>• 0,30 m - 7,00 cm - 1,00 cm - 1 stuk</li></ul>
Totaal volume	< 0,001 m <sup>3</sup>
Eenvoudig bereikbaar	Ja
Bevestigingswijze	<ul style="list-style-type: none"><li>• Geklemd</li><li>• Verlijmd, ingegoten, versmeerd</li></ul>
Identificatiemethode	De asbestdeskundige beoordeelt het materiaal als asbesthoudend, en dit zonder monsternamen.
Destructieve handeling voor identificatie	Nee
Opmerking	deze oppervlakte werd niet gemeten, maar geschat op basis van een benadering voor alle aanwezige AC buizen. Deze schatting mag niet worden gebruikt als maatstaf voor heffingen.

**Dringend verwijderen**

- Zorg voor een veilig beheer. Vermijd het beschadigen van het asbestmateriaal. Controleer de toestand jaarlijks op wijzigingen.
- Voer bijkomende staalname(s) uit.

- Eenvoudige handelingen: mag via doe-het-zelf of door werknemer(s) met opleidingsattest eenvoudige handelingen  
Betreft een hechtgebonden toepassing in een matig verweerde staat met een laag risico op vezelvrijgave. De toepassing zorgvuldig verwijderen, zonder wijzigingen aan te brengen in de huidige toestand van het materiaal. De toepassing niet breken en/of beschadigen. Verwijder de toepassing a.d.h.v. eenvoudige handelingen en voorzie de nodige PBM's zoals ademhalingsmasker met een P3-filter, Tyvec categorie 3 type 5-6, schoeisel moet volledig gesloten zijn, wegwerphandschoenen. Opgeleid personeel wordt aanbevolen. Het asbestmateriaal moet worden verpakt in twee lagen van luchtdichte, stevige plastic zakken of folie aandienen bij het gemeentelijk recyclagepark. Deze dienen gemarkeerd te zijn met een waarschuwingsetiket. Voor verder advies kan je een kijkje nemen op de site van OVAM. ( [www.asbestinfo.be](http://www.asbestinfo.be))

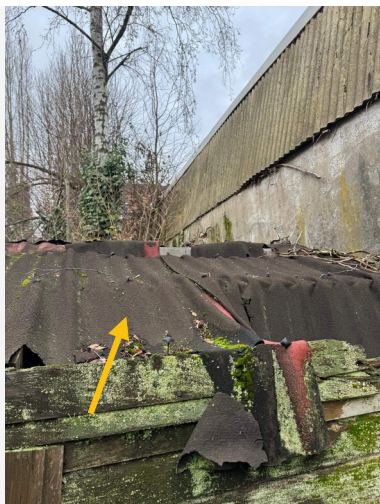
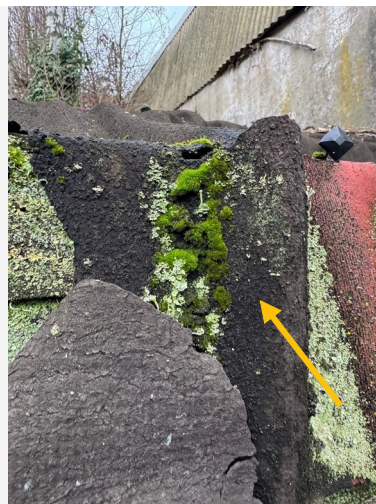
Eindbeoordeling materiaalrisico	Verhoogd materiaalrisico en/of verhoogde kans op vezelvrijgave
---------------------------------	--

Gebondenheid	Categorie 1: hechtgebonden in oorsprong
Asbestsoort (vezeltype)	Alleen chrysotiel
Asbestconcentratie	Laag (< 50%)
Afschermingsgraad van het gehele materiaal	Geheel of deels vrij aan de buitenlucht
Toestand van het materiaal	Zwaar beschadigd, zwaar verweerd

Beschrijving	roofing schuin dak (tuinhuis)
Omgeving	Buiten
Primaire drager	Plat dak
Asbestmateriaal	Dak- en gevelbekleding - Roofing
Bindmiddel van asbestmateriaal	Bitumen (roofing, teer, asfalt)
Gebondenheid op basis van bindmiddel	Hecht
Hoeveelheid (oppervlakte - aantal)	<ul style="list-style-type: none"><li>• 4,00 m<sup>2</sup> - 1 stuk</li></ul>
Totale oppervlakte	4,00 m <sup>2</sup>
Eenvoudig bereikbaar	Ja
Bevestigingswijze	<ul style="list-style-type: none"><li>• Verlijmd, ingegoten, versmeerd</li></ul>
Identificatiemethode	<p>De asbestdeskundige beoordeelt het materiaal als asbestverdacht en dus asbesthoudend, en dit zonder monstername.</p> <p>Motivatie: De monstername brengt andere schade aan dan schade die inherent is aan de monstername.</p>
Destructieve handeling voor identificatie	Nee
Opmerking	deze oppervlakte, volumes en gewichten zijn niet gemeten, maar geschat op basis van een benadering van de aanwezige roofing (de opgegeven hoeveelheden mogen niet gebruikt worden als maatstaf voor heffingen).

Verwijderen

- Zorg voor een veilig beheer. Vermijd het beschadigen van het asbestmateriaal. Controleer de toestand jaarlijks op wijzigingen.
- Voer bijkomende staalname(s) uit.

- Eenvoudige handelingen: mag via doe-het-zelf of door werknemer(s) met opleidingsattest eenvoudige handelingen  
Betreft een hechtgebonden toepassing met lichte verwerking. Dit verhoogt de kans op vezelvrijgave. De toepassing zorgvuldig verwijderen, zonder wijzigingen aan te brengen in de huidige toestand van het materiaal. De toepassing niet breken en/of beschadigen, verwijder de toepassing a.d.h.v eenvoudige handelingen met bijkomende maatregelen, voorzie de nodige PBM's opgeleid personeel wordt aanbevolen.

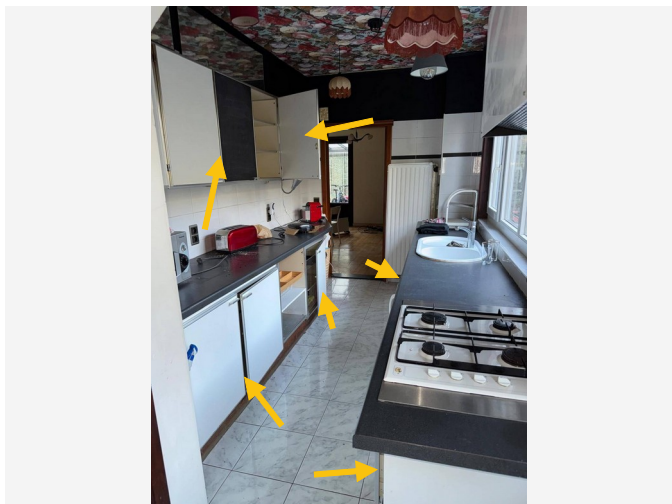
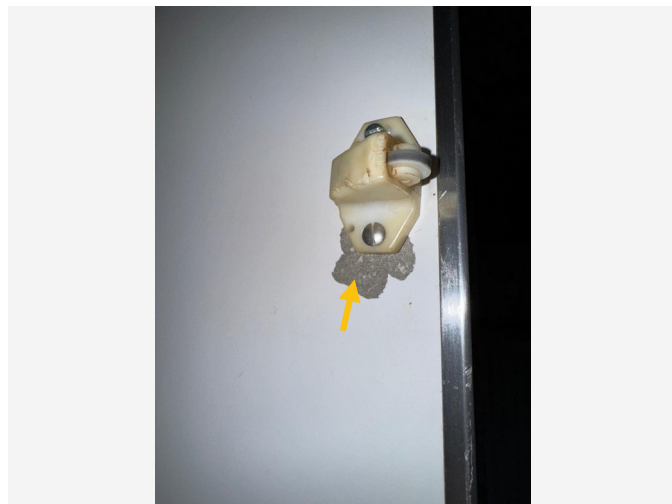
Eindbeoordeling materiaalrisico	Verhoogd materiaalrisico en/of verhoogde kans op vezelvrijgave
---------------------------------	--

Gebondenheid	Categorie 1: hechtgebonden in oorsprong
Asbestsoort (vezeltype)	Crocidoliet aanwezig
Asbestconcentratie	Laag (< 50%)
Afschermingsgraad van het gehele materiaal	Geheel of deels (ook) vrij aan de binnenlucht
Toestand van het materiaal	Licht beschadigd, licht verweerd. Intact calciumsilicaatmateriaal of categorie III 'gebondenheid'

Beschrijving	glasal keukenkast
Omgeving	Grenst aan binnen- en buitenlucht
Primaire drager	Wandopening verticaal (raam, deur, ...)
Asbestmateriaal	Plaat, paneel, tablet - Geëmailleerd, type Glasal
Bindmiddel van asbestmateriaal	Cement
Gebondenheid op basis van bindmiddel	Hecht
Hoeveelheid (oppervlakte - dikte - aantal)	• 3,00 m <sup>2</sup> - 1,00 cm - 1 stuk
Totaal volume	0,03 m <sup>3</sup>
Eenvoudig bereikbaar	Ja
Bevestigingswijze	• Verlijmd, ingegoten, versmeerd
Identificatiemethode	De asbestdeskundige beoordeelt het materiaal als asbesthoudend, en dit zonder monsternamen.
Destructieve handeling voor identificatie	Nee
Opmerking	Deze oppervlakte, volumes en gewichten zijn niet gemeten, maar geschat op basis van een benadering (de opgegeven hoeveelheden mogen niet gebruikt worden als maatstaf van heffing).

Verwijderen

- Zorg voor een veilig beheer. Vermijd het beschadigen van het asbestmateriaal. Controleer de toestand jaarlijks op wijzigingen.
- Voer bijkomende staalname(s) uit.

- Eenvoudige handelingen: mag via doe-het-zelf of door werknemer(s) met opleidingsattest eenvoudige handelingen  
Raadpleeg de actuele wetgeving op de website van OVAM. Onder strikte voorwaarden kan het eventueel toegestaan zijn om deze toepassing zelf te verwijderen. Bij twijfel wordt echter sterk aangeraden om een erkende asbestverwijderaar te raadplegen. Zorg er bovendien voor dat u zich goed informeert via de websites van OVAM en andere officiële bronnen over de vereiste persoonlijke beschermingsmaatregelen en de richtlijnen voor het veilig verwijderen van asbest.

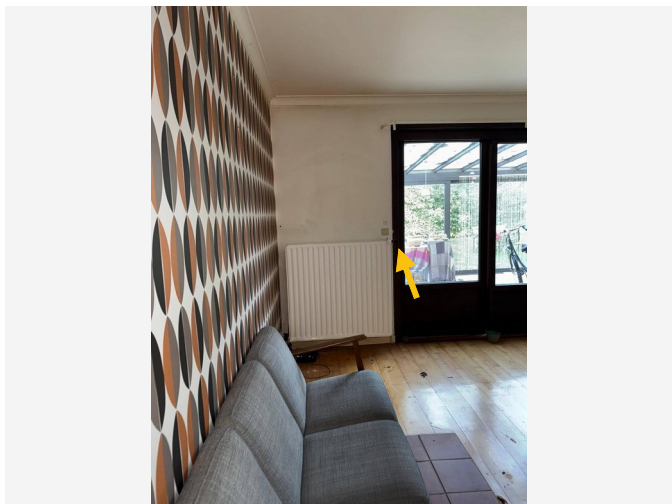
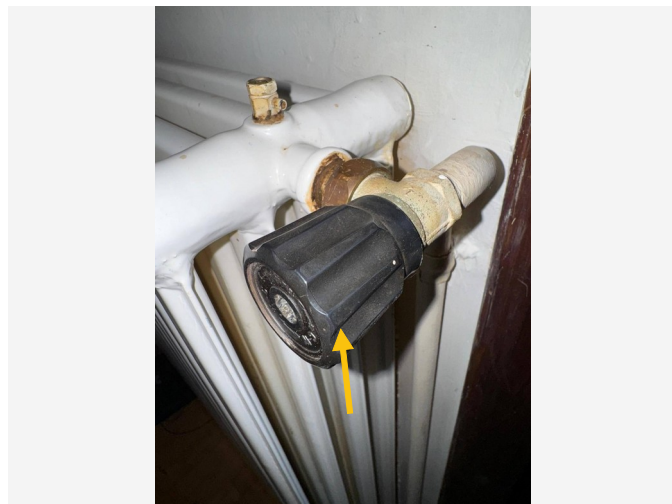
Eindbeoordeling materiaalisico	Laag materiaalisico en/of verlaagde kans op vezelvrijgave
--------------------------------	---

Gebondenheid	Categorie 1: hechtgebonden in oorsprong
Asbestsoort (vezeltype)	Crocidoliet aanwezig
Asbestconcentratie	Laag (< 50%)
Afschermingsgraad van het gehele materiaal	Geheel of deels (ook) vrij aan de binnenlucht
Toestand van het materiaal	Onbeschadigd, niet verweerd

Beschrijving	bakeliet radiatorkraan
Omgeving	Binnen
Primaire drager	Communicatie en elektrische infrastructuur en uitrusting
Asbestmateriaal	Plaat, paneel, tablet - Type Bakeliet
Bindmiddel van asbestmateriaal	Kunststof of -hars
Gebondenheid op basis van bindmiddel	Hecht
Hoeveelheid (oppervlakte - dikte - aantal)	<ul style="list-style-type: none"> <li>• 0,10 m<sup>2</sup> - 1,00 cm - 7 stuks</li> </ul>
Totaal volume	0,007 m <sup>3</sup>
Eenvoudig bereikbaar	Ja
Bevestigingswijze	<ul style="list-style-type: none"> <li>• Geschroefd</li> </ul>
Identificatiemethode	<p>De asbestdeskundige beoordeelt het materiaal als asbestverdacht en dus asbesthoudend, en dit zonder monstername.</p> <p>Motivatie: De monstername brengt andere schade aan dan schade die inherent is aan de monstername.</p>
Destructieve handeling voor identificatie	Nee
Opmerking	<p>Deze oppervlakte werd niet gemeten, maar geschat op basis van een benadering voor alle aanwezige schakelaar. Deze schatting mag niet worden gebruikt als maatstaf voor heffingen. Als deskundige hebben wij geverifieerd dat het materiaal inderdaad bakeliet betreft en geen harde PVC. Bakeliet wordt door ons beschouwd als een asbestverdachte toepassing, aangezien het in veel gevallen asbesthoudend is. We hebben echter geen staalname uitgevoerd om de functionaliteit van de schakelaars niet in gevaar te brengen</p>

Zorgvuldig beheren

- Zorg voor een veilig beheer. Vermijd het beschadigen van het asbestmateriaal. Controleer de toestand jaarlijks op wijzigingen.
- Voer bijkomende staalname(s) uit.

- Eenvoudige handelingen: mag via doe-het-zelf of door werknemer(s) met opleidingsattest eenvoudige handelingen  
Raadpleeg de actuele wetgeving op de website van OVAM. Onder strikte voorwaarden kan het eventueel toegestaan zijn om deze toepassing zelf te verwijderen. Bij twijfel wordt echter sterk aangeraden om een erkende asbestverwijderaar te raadplegen. Zorg er bovendien voor dat u zich goed informeert via de websites van OVAM en andere officiële bronnen over de vereiste persoonlijke beschermingsmaatregelen en de richtlijnen voor het veilig verwijderen van asbest.

Houd er rekening mee dat deze toepassingen vaak onder spanning staan. Het is daarom aan te raden om ook een elektricien te raadplegen, aangezien het werken aan of verwijderen van deze toepassingen specifieke technische kennis vereist.

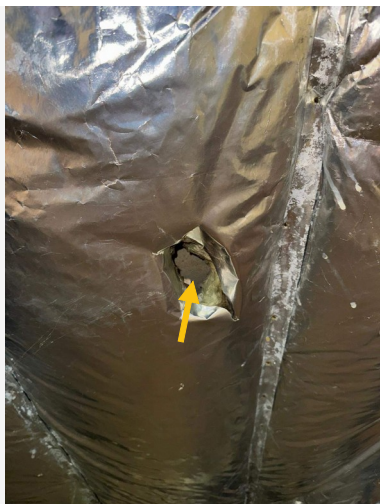
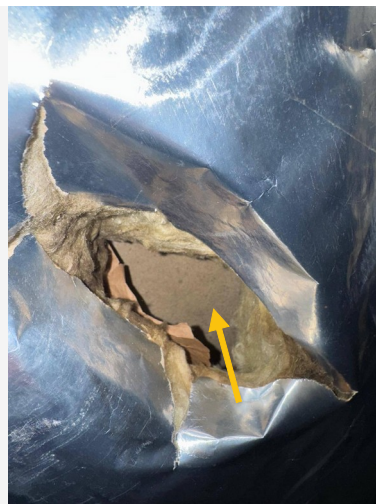
Eindbeoordeling materiaalrisico	Laag materiaalrisico en/of verlaagde kans op vezelvrijgave
---------------------------------	--

Gebondenheid	Categorie 1: hechtgebonden in oorsprong
Asbestsoort (vezeltype)	Crocidoliet aanwezig
Asbestconcentratie	Laag (< 50%)
Afschermingsgraad van het gehele materiaal	Geheel of deels vrij aan de buitenlucht
Toestand van het materiaal	Licht beschadigd, licht verweerd. Intact calciumsilicaatmateriaal of categorie III 'gebondenheid'

<b>Beschrijving</b>	onderdakplaat type menuserite
<b>Omgeving</b>	Buiten
<b>Primaire drager</b>	Schuin dak
<b>Asbestmateriaal</b>	Plaat, paneel, tablet - Type Menuiserite
<b>Bindmiddel van asbestmateriaal</b>	Cement
<b>Gebondenheid op basis van bindmiddel</b>	Hecht
<b>Hoeveelheid (oppervlakte - dikte - aantal)</b>	<ul style="list-style-type: none"><li>• 170,00 m<sup>2</sup> - 1,00 cm - 1 stuk</li></ul>
<b>Totaal volume</b>	1,70 m <sup>3</sup>
<b>Eenvoudig bereikbaar</b>	Nee <ul style="list-style-type: none"><li>• Het asbestmateriaal is bedekt (uitgezonderd laag verf, coating, behang, kunststof, textiel) en het wegnemen van het bedekkende materiaal kan niet zonder het bedekkende materiaal te beschadigen.</li></ul>
<b>Bevestigingswijze</b>	<ul style="list-style-type: none"><li>• Genageld, geniet</li></ul>
<b>Identificatiemethode</b>	De asbestdeskundige beoordeelt het materiaal als asbestverdacht en dus asbesthoudend, en dit zonder monstername.  Motivatie: De monstername brengt andere schade aan dan schade die inherent is aan de monstername.

Zorgvuldig beheren

- Scherm in afwachting van verwijdering het asbestmateriaal af van luchtstromingen en verstoring: bijvoorbeeld door het te verpakken, te fixeren, af te dekken, signalisatie - afbakening aan te brengen, ...
- Verwijder dit asbestmateriaal zo snel mogelijk. Volg de toestand goed op.
- Voer bijkomende staalname(s) uit.

- Eenvoudige handelingen: mag via doe-het-zelf of door werknemer(s) met opleidingsattest eenvoudige handelingen  
Betreft een hechtgebonden toepassing in een matig verweerde staat met een laag risico op vezelvrijgave. De toepassing zorgvuldig verwijderen, zonder wijzigingen aan te brengen in de huidige toestand van het materiaal. De toepassing niet breken en/of beschadigen. Verwijder de toepassing a.d.h.v. eenvoudige handelingen en voorzie de nodige PBM's zoals ademhalingsmasker met een P3-filter, Tyvec categorie 3

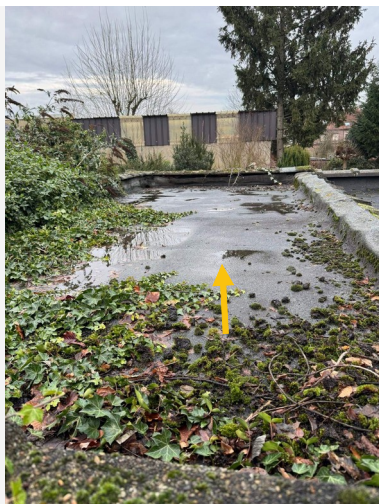
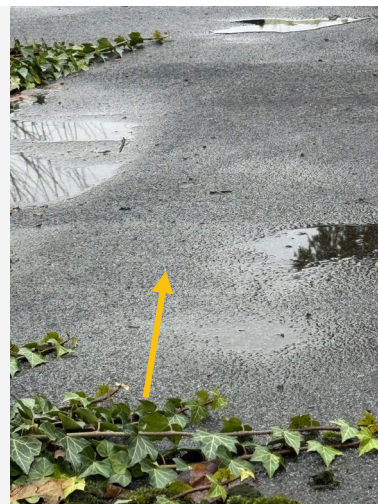
Beschrijving	roofing plat dak (garage)
Omgeving	Buiten
Primaire drager	Plat dak
Asbestmateriaal	Dak- en gevelbekleding - Roofing
Bindmiddel van asbestmateriaal	Bitumen (roofing, teer, asfalt)
Gebondenheid op basis van bindmiddel	Hecht
Hoeveelheid (oppervlakte - aantal)	<ul style="list-style-type: none"><li>• 16,00 m<sup>2</sup> - 1 stuk</li></ul>
Totale oppervlakte	16,00 m <sup>2</sup>
Eenvoudig bereikbaar	Ja
Bevestigingswijze	<ul style="list-style-type: none"><li>• Verlijmd, ingegoten, versmeerd</li></ul>
Identificatiemethode	<p>De asbestdeskundige beoordeelt het materiaal als asbestverdacht en dus asbesthoudend, en dit zonder monstername.</p> <p>Motivatie: De monstername brengt andere schade aan dan schade die inherent is aan de monstername.</p>
Destructieve handeling voor identificatie	Nee
Opmerking	deze oppervlakte, volumes en gewichten zijn niet gemeten, maar geschat op basis van een benadering van de aanwezige roofing (de opgegeven hoeveelheden mogen niet gebruikt worden als maatstaf voor heffingen).

Zorgvuldig beheren
