Asbestinventarisatetest

Groot Overlaar 22, 3300 Tienen

Attestnummer : 20260504-000276.000

Niet-asbestveilig

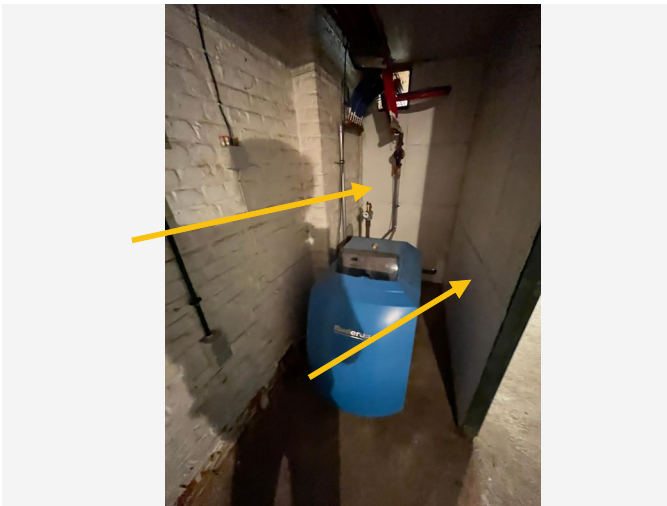
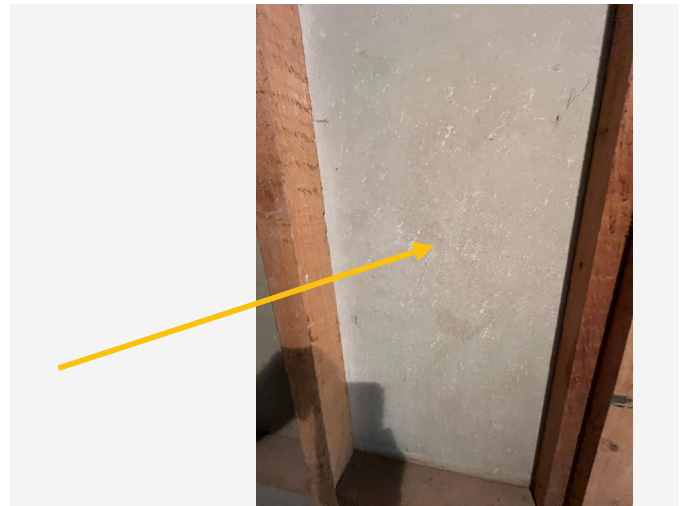
Verwijderen

Eindbeoordeling materiaalrisico	Verhoogd materiaalrisico en/of verhoogde kans op vezelvrijgave
---------------------------------	--

Gebondenheid	Categorie 1: hechtgebonden in oorsprong
Asbestsoort (vezeltype)	Crocidoliet aanwezig
Asbestconcentratie	Laag (< 50%)
Afschermingsgraad van het gehele materiaal	Geheel of deels vrij aan de binnenlucht, maar geen contact met binnenluchtstromen
Toestand van het materiaal	Licht beschadigd, licht verweerd. Intacte calciumsilicaatplaat of materiaal met categorie 3-gebondenheid

Beschrijving	Zijwanden type Menuiserite
Omgeving	Buiten
Primaire drager	Wand buitenschil
Asbestmateriaal	Plaat, paneel, tablet - Type Menuiserite
Bindmiddel van asbestmateriaal	Cement
Gebondenheid op basis van bindmiddel	Hecht
Hoeveelheid (oppervlakte - dikte - aantal)	• 7,50 m ² - 0,60 cm - 1 stuk
Totaal volume	0,045 m ³
Eenvoudig bereikbaar	Ja
Bevestigingswijze	• Geklemd
Identificatiemethode	De asbestdeskundige beoordeelt het materiaal als asbestverdacht en dus asbesthoudend, en dit zonder monsternamen. Motivatie: De opdrachtgever weigert om het materiaal te laten bemonsteren.
Destructieve handeling voor identificatie	Nee
Opmerking	Maten, gewichten, en hoeveelheden zijn louter indicatief en kunnen derhalve niet gebruikt worden als basis voor offertes of berekeningen.

- Zorg voor een veilig beheer. Vermijd het beschadigen van het asbestmateriaal. Controleer de toestand jaarlijks op wijzigingen.
- Voer bijkomende staalname(s) uit.

- Eenvoudige handelingen: mag via doe-het-zelf of door werknemer(s) met opleidingsattest eenvoudige handelingen
Deze toepassing kan door een aannemer die over een opleidingsattest eenvoudige handelingen beschikt of door een particulier (doe-het-zelf), verwijderd worden indien er geen verhoogd risico op vrijgave van asbestvezels (max. concentratie 0,01 vezels/cm³ - CODEX Art. VI.3-54) ontstaat en de toepassing voorafgaand wordt gefixeerd/bevochtigd; de individuele elementen zonder machinale werktuigen (boormachine, slijpschijf, hogedrukreiniger,...) en zonder breken of gooien een voor een losgemaakt worden; en ten slotte dubbel en luchtdicht verpakt weggevoerd worden naar een erkend afvalpunt (recyclagepark).

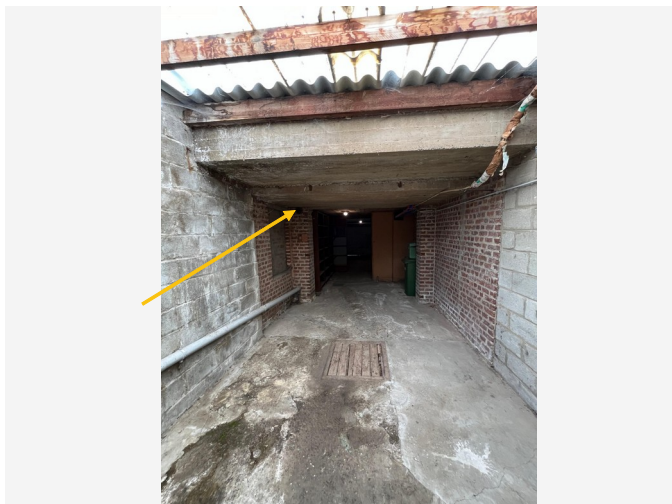
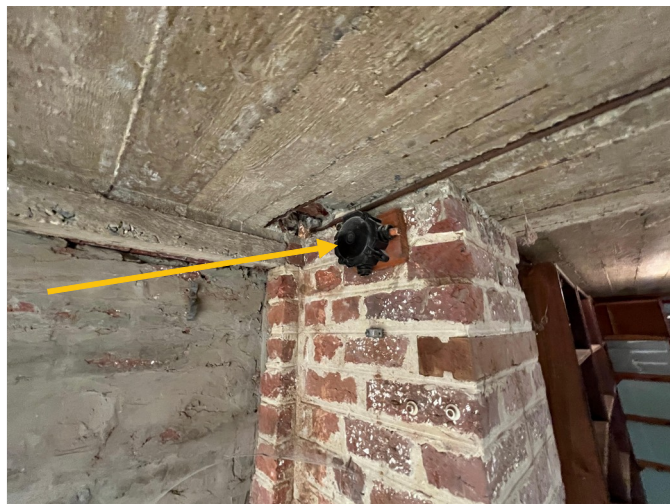
Verwijderen

Verhoogd materiaalrisico en/of verhoogde kans op vezelvrijgave

Gebondenheid	Categorie 1: hechtgebonden in oorsprong
Asbestsoort (vezeltype)	Crocidoliet aanwezig
Asbestconcentratie	Laag (< 50%)
Afschermingsgraad van het gehele materiaal	Geheel of deels vrij aan de binnenlucht, maar geen contact met binnenluchtstromen
Toestand van het materiaal	Licht beschadigd, licht verweerd. Intacte calciumsilicaatplaat of materiaal met categorie 3-gebondenheid

Beschrijving	Bakeliet schakelaars/stopcontacten
Omgeving	Binnen
Primaire drager	Communicatie en elektrische infrastructuur en uitrusting
Asbestmateriaal	Plaat, paneel, tablet - Type Bakeliet
Bindmiddel van asbestmateriaal	Kunststof of -hars
Gebondenheid op basis van bindmiddel	Hecht
Hoeveelheid (oppervlakte - dikte - aantal)	<ul style="list-style-type: none"> • 0,01 m² - 1,00 cm - 1 stuk
Totaal volume	< 0,001 m ³
Eenvoudig bereikbaar	Ja
Bevestigingswijze	<ul style="list-style-type: none"> • Geschroefd
Identificatiemethode	<p>De asbestdeskundige beoordeelt het materiaal als asbestverdacht en dus asbesthoudend, en dit zonder monstername.</p> <p>Motivatie: De monstername brengt andere schade aan dan schade die inherent is aan de monstername.</p>
Destructieve handeling voor identificatie	Nee
Opmerking	De hoeveelheid is een zo nauwkeurig mogelijke opmeting. Hieraan kunnen evenwel geen rechten worden ontleend. Monstername niet uitgevoerd wegens risico op beschadiging van een elektrisch component en mogelijke blootstelling aan spanning of storingen in de elektrische installatie.

- Zorg voor een veilig beheer. Vermijd het beschadigen van het asbestmateriaal. Controleer de toestand jaarlijks op wijzigingen.
- Voer bijkomende staalname(s) uit.

- Eenvoudige handelingen: mag via doe-het-zelf of door werknemer(s) met opleidingsattest eenvoudige handelingen
Deze toepassing kan door een aannemer die over een opleidingsattest eenvoudige handelingen beschikt of door een particulier (doe-het-zelf), verwijderd worden indien er geen verhoogd risico op vrijgave van asbestvezels (max. concentratie 0,01 vezels/cm³ - CODEX Art. VI.3-54) ontstaat en de toepassing voorafgaand wordt gefixeerd/bevochtigd; de individuele elementen zonder machinale werktuigen (boormachine, slijpschijf, hogedrukreiniger,...) en zonder breken of gooien een voor een losgemaakt worden; en ten slotte dubbel en luchtdicht verpakt weggevoerd worden naar een erkend afvalpunt (recyclagepark).

Opgelet installatie onder spanning, laat best verwijderen door een erkend elektriker. De elektriciteitsmeter daarentegen mag enkel vervangen worden door de netbeheerder.

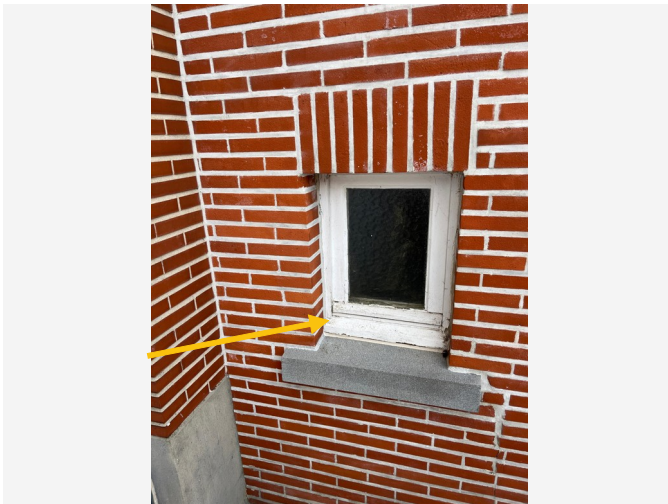
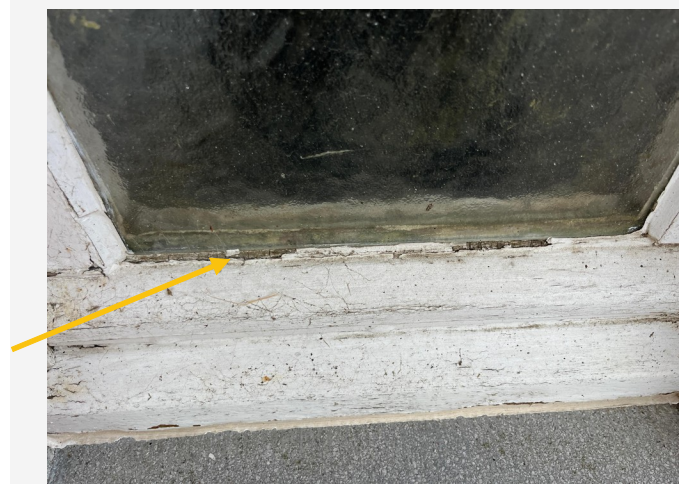
Verwijderen

Verhoogd materiaalrisico en/of verhoogde kans op vezelvrijgave

Gebondenheid	Categorie 1: hechtgebonden in oorsprong
Asbestsoort (vezeltype)	Amfibool aanwezig, uitgezonderd crocidoliet
Asbestconcentratie	Laag (< 50%)
Afschermingsgraad van het gehele materiaal	Geheel of deels vrij aan de buitenlucht, maar geen contact met binnenlucht
Toestand van het materiaal	Matig beschadigd, matig verweerd

Beschrijving	Mastiek raam kelder
Omgeving	Binnen
Primaire drager	Wandopening verticaal (raam, deur, ...)
Asbestmateriaal	In-situ afwerkingslagen - Pasta, stopverf, voegsel, stopsel, vulsel, mastiek, katten, ...
Bindmiddel van asbestmateriaal	Kitten, mastiek, pasta
Gebondenheid op basis van bindmiddel	Hecht
Hoeveelheid (gewicht - aantal)	<ul style="list-style-type: none">• 0,50 kg - 1 stuk
Totaal gewicht	0,50 kg
Eenvoudig bereikbaar	Ja
Bevestigingswijze	<ul style="list-style-type: none">• Verlijmd, ingegoten, versmeerd
Identificatiemethode	<p>De asbestdeskundige beoordeelt het materiaal als asbestverdacht en dus asbesthoudend, en dit zonder monstername.</p> <p>Motivatie: De opdrachtgever weigert om het materiaal te laten bemonsteren.</p>
Destructieve handeling voor identificatie	Nee
Opmerking	Maten, gewichten, en hoeveelheden zijn louter indicatief en kunnen derhalve niet gebruikt worden als basis voor offertes of berekeningen.

- Zorg voor een veilig beheer. Vermijd het beschadigen van het asbestmateriaal. Controleer de toestand jaarlijks op wijzigingen.
- Voer bijkomende staalname(s) uit.

- Eenvoudige handelingen: mag via doe-het-zelf of door werknemer(s) met opleidingsattest eenvoudige handelingen
Deze toepassing kan door een aannemer die over een opleidingsattest eenvoudige handelingen beschikt of door een particulier (doe-het-zelf), verwijderd worden indien er geen verhoogd risico op vrijgave van asbestvezels (max. concentratie 0,01 vezels/cm³ - CODEX Art. VI.3-54) ontstaat en de toepassing voorafgaand wordt gefixeerd/bevochtigd; de individuele elementen zonder machinale werktuigen (boormachine, slijpschijf, hogedrukreiniger,...) en zonder breken of gooien een voor een losgemaakt worden; en ten slotte dubbel en luchtdicht verpakt weggevoerd worden naar een erkend afvalpunt (recyclagepark).

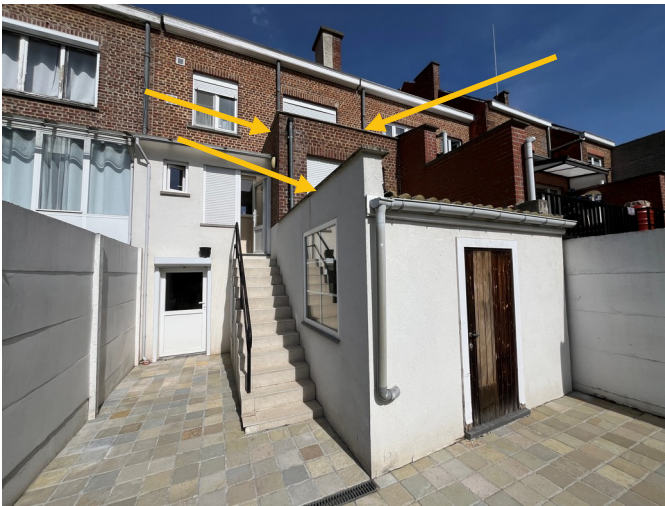
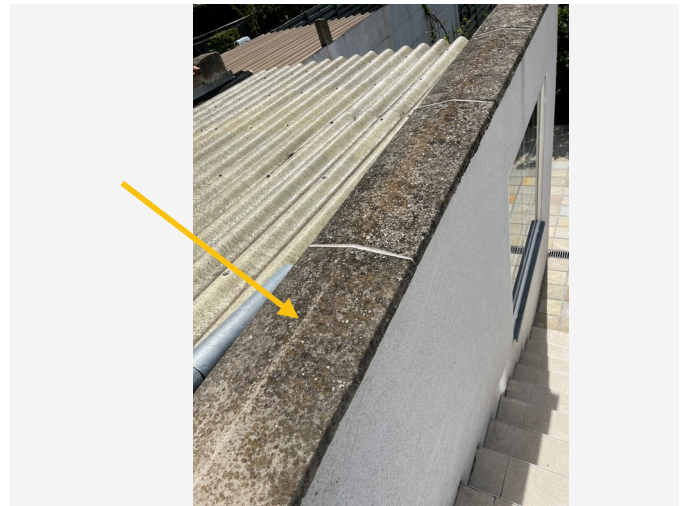
Zorgvuldig beheren

Beschrijving	Deksteen
Omgeving	Buiten
Primaire drager	Wand vrijstaand (scheidingsmuur, ...)
Asbestmateriaal	Deksteen, muurkap - Hol
Bindmiddel van asbestmateriaal	Cement
Gebondenheid op basis van bindmiddel	Hecht
Hoeveelheid (oppervlakte - dikte - aantal)	<ul style="list-style-type: none">• 3,00 m² - 2,00 cm - 1 stuk
Totaal volume	0,06 m ³
Eenvoudig bereikbaar	Ja
Bevestigingswijze	<ul style="list-style-type: none">• Verlijmd, ingegoten, versmeerd
Identificatiemethode	<p>De asbestdeskundige beoordeelt het materiaal als asbestverdacht en dus asbesthoudend, en dit zonder monsternamen.</p> <p>Motivatie: De opdrachtgever weigert om het materiaal te laten bemonsteren.</p>
Destructieve handeling voor identificatie	Nee
Opmerking	Maten, gewichten, en hoeveelheden zijn louter indicatief en kunnen derhalve niet gebruikt worden als basis voor offertes of berekeningen.

- Zorg voor een veilig beheer. Vermijd het beschadigen van het asbestmateriaal. Controleer de toestand jaarlijks op wijzigingen.
- Voer bijkomende staalname(s) uit.

- Eenvoudige handelingen: mag via doe-het-zelf of door werknemer(s) met opleidingsattest eenvoudige handelingen
Deze toepassing kan door een aannemer die over een opleidingsattest eenvoudige handelingen beschikt of door een particulier (doe-het-zelf), verwijderd worden indien er geen verhoogd risico op vrijgave van asbestvezels (max. concentratie 0,01 vezels/cm³ - CODEX Art. VI.3-54) ontstaat en de toepassing voorafgaand wordt gefixeerd/bevochtigd; de individuele elementen zonder machinale werktuigen (boormachine, slijpschijf, hogedrukreiniger,...) en zonder breken of gooien een voor een losgemaakt worden; en ten slotte dubbel en luchtdicht verpakt weggevoerd worden naar een erkend afvalpunt (recyclagepark).

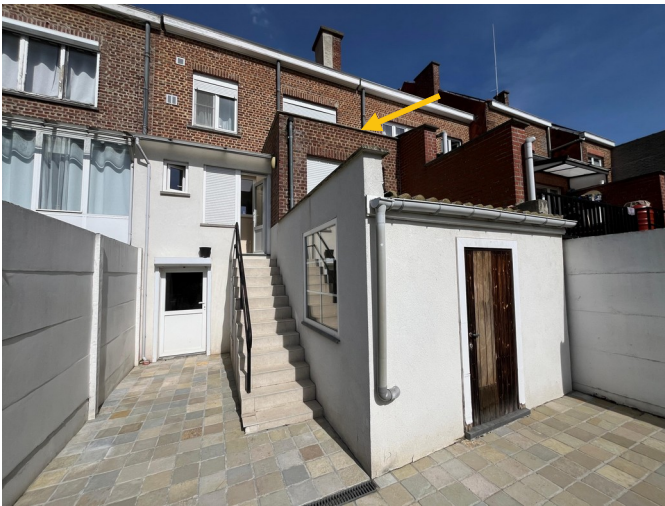
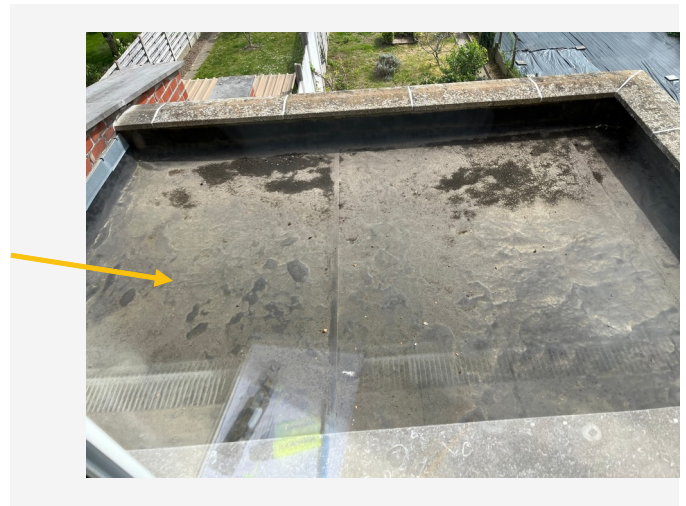
Beschrijving	Roofing
Omgeving	Buiten
Primaire drager	Plat dak
Asbestmateriaal	Dak- en gevelbekleding - Roofing
Bindmiddel van asbestmateriaal	Bitumen (roofing, teer, asfalt)
Gebondenheid op basis van bindmiddel	Hecht
Hoeveelheid (oppervlakte - aantal)	<ul style="list-style-type: none">• 10,00 m² - 1 stuk
Totale oppervlakte	10,00 m ²
Eenvoudig bereikbaar	Ja
Bevestigingswijze	<ul style="list-style-type: none">• Verlijmd, ingegoten, versmeerd
Identificatiemethode	<p>De asbestdeskundige beoordeelt het materiaal als asbestverdacht en dus asbesthoudend, en dit zonder monsternamen.</p> <p>Motivatie: De opdrachtgever weigert om het materiaal te laten bemonsteren.</p>
Destructieve handeling voor identificatie	Nee
Opmerking	Maten, gewichten, en hoeveelheden zijn louter indicatief en kunnen derhalve niet gebruikt worden als basis voor offertes of berekeningen.

- Eenvoudige handelingen: mag via doe-het-zelf of door werknemer(s) met opleidingsattest eenvoudige handelingen
Deze toepassing kan door een aannemer die over een opleidingsattest eenvoudige handelingen beschikt of door een particulier (doe-het-zelf), verwijderd worden indien er geen verhoogd risico op vrijgave van asbestvezels (max. concentratie 0,01 vezels/cm³ - CODEX Art. VI.3-54) ontstaat en de toepassing voorafgaand wordt gefixeerd/bevochtigd; de individuele elementen zonder machinale werktuigen (boormachine, slijpschijf, hogedrukreiniger,...) en zonder breken of gooien een voor een losgemaakt worden; en ten slotte dubbel en luchtdicht verpakt weggevoerd worden naar een erkend afvalpunt (recyclagepark).

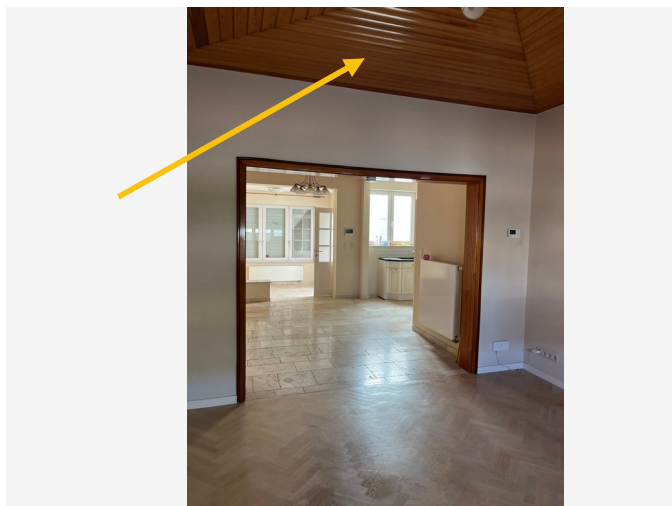
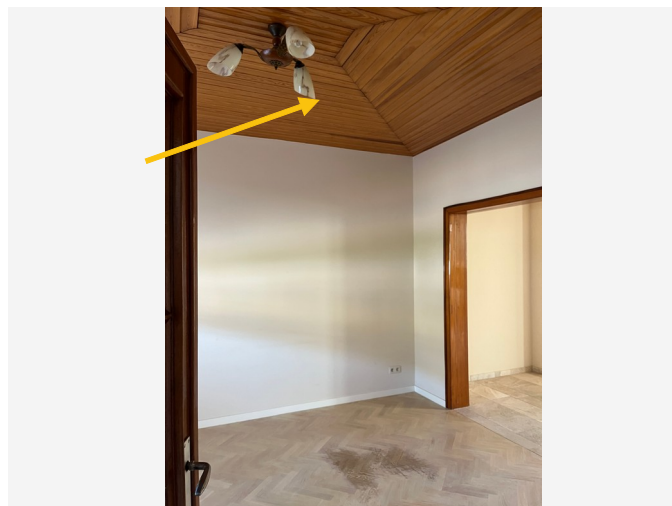
Informatie over een niet-asbestverdacht materiaal

Basis voor advies	De asbestdeskundige beoordeelt het materiaal als niet-asbestverdacht.
Primaire drager	Plafond

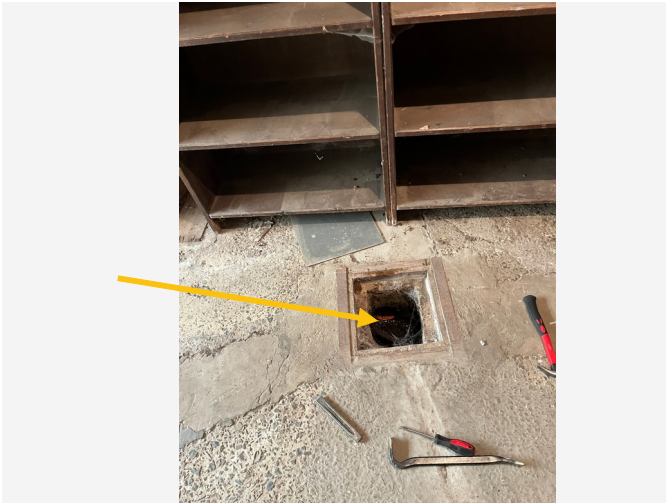
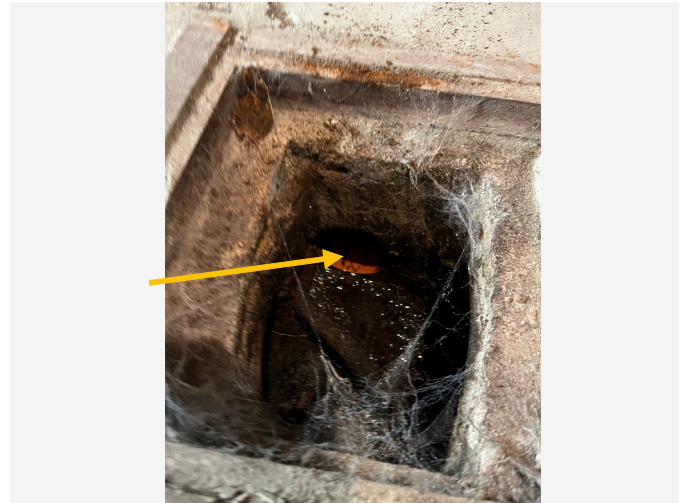
Informatie over een niet-asbestverdacht materiaal

Basis voor advies	De asbestdeskundige beoordeelt het materiaal als niet-asbestverdacht.
--------------------------	---

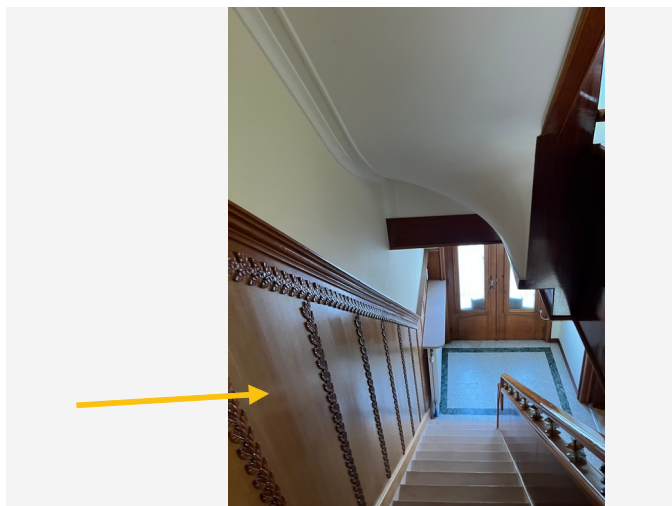
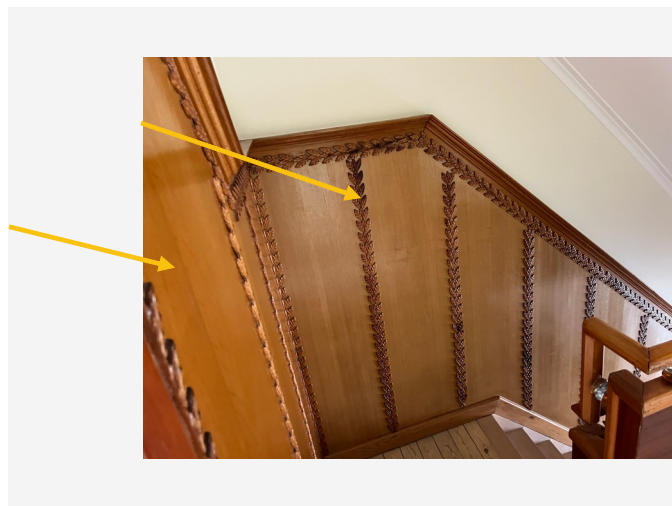
Extra informatie bij een onderzoeksbepanking

Basis voor advies	Een deel van de wanden bestaat uit gyproc of hout
-------------------	---

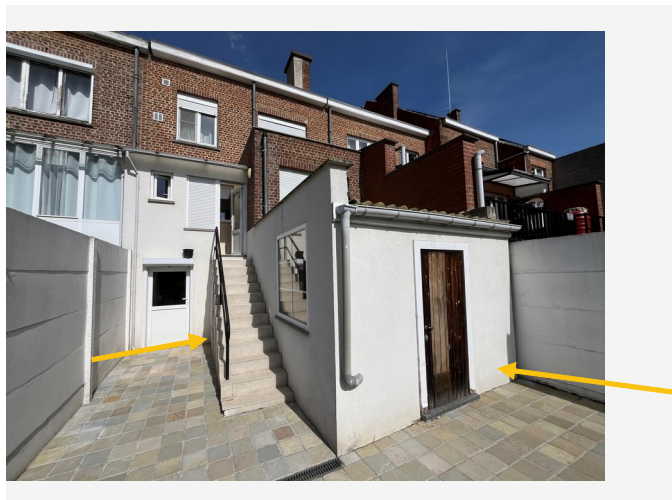
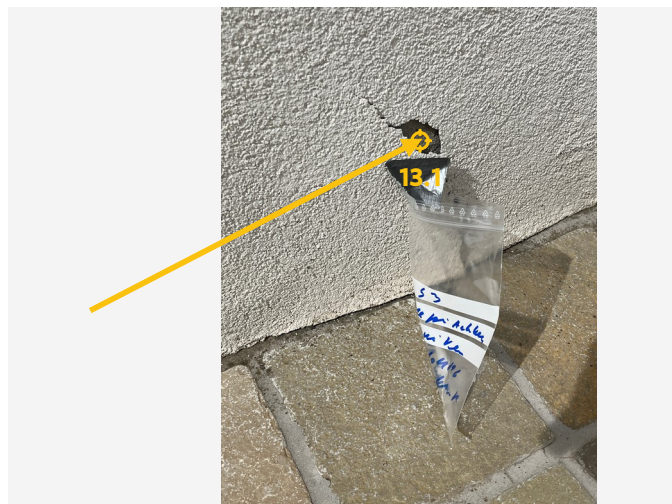
Fiche 13: Crepi gevels

Geen asbest

Beschrijving	Crepi gevels
Omgeving	Buiten
Primaire drager	Wand buitenschil
Bindmiddel van materiaal	Cement
Gebondenheid op basis van bindmiddel	Hecht
Hoeveelheid (gewicht - aantal)	• 5,00 kg - 1 stuk
Totaal gewicht	5,00 kg
Identificatiemethode	Een monstername door de asbestdeskundige met laboanalyse door een asbestlabo.
Destructieve handeling voor identificatie	Nee
Opmerking	De hoeveelheid is een zo nauwkeurig mogelijke opmeting. Hieraan kunnen evenwel geen rechten worden ontleend.

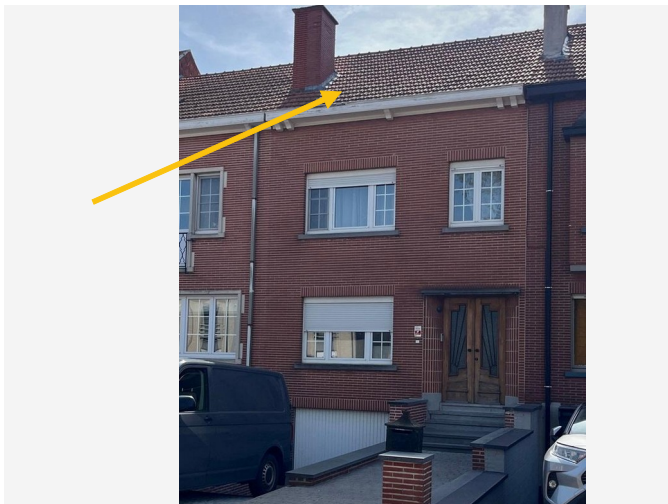
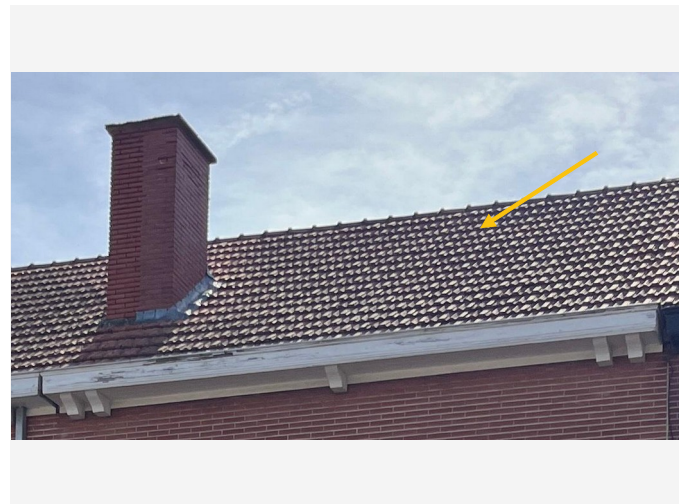
Beschrijving	Notitie	Terug te vinden op plannen
Fiche 15: Dakbedekking bestaande uit pannen (niet verdacht)	De dakbedekking is niet-asbestverdacht.	Plan 1.9: 3300 Tienen Groot Overlaar 22 zldr
Fiche 16: Dakbedekking bestaande uit doorzichtige golfplaten	De dakbedekking is niet-asbestverdacht.	-
Fiche 17: Leidingisolatie (niet verdacht)	De leidingisolatie is niet-asbestverdacht.	-
Fiche 18: Kit aan de ramen	De kit aan de ramen is niet asbestverdacht. Alle ramen werden gecontroleerd.	-
Fiche 19: CV-ketel (niet verdacht)	De CV-ketel (dichtingen, isolerend materiaal) is niet asbestverdacht.	Plan 1.1: 3300 Tienen Groot Overlaar 22 kldr
