# Asbestinventarisatetest

Sijslostraat 59, 8020 Oostkamp

Attestnummer : **20260429-000262.000**

Uitgegeven op : **29.04.2026**

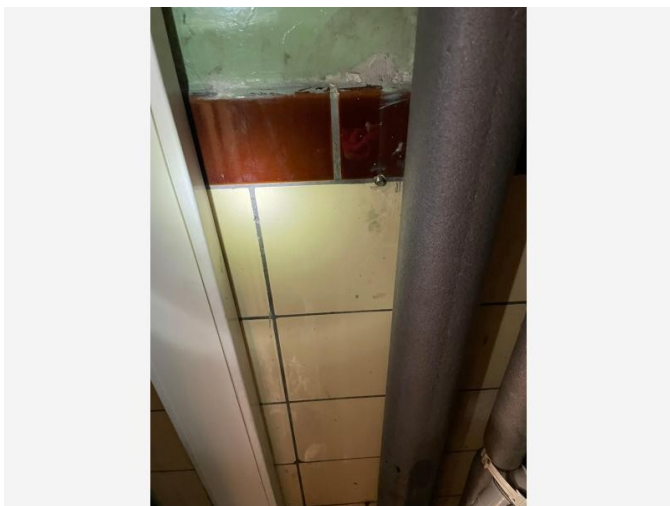
Situeringfoto

Afwerking met een intacte tegels zonder zichtbare beschadigingen. Controle en monsternamen van de lijmlaag is enkel mogelijk mits uitbreiding naar een aanvullend destructief onderzoek.

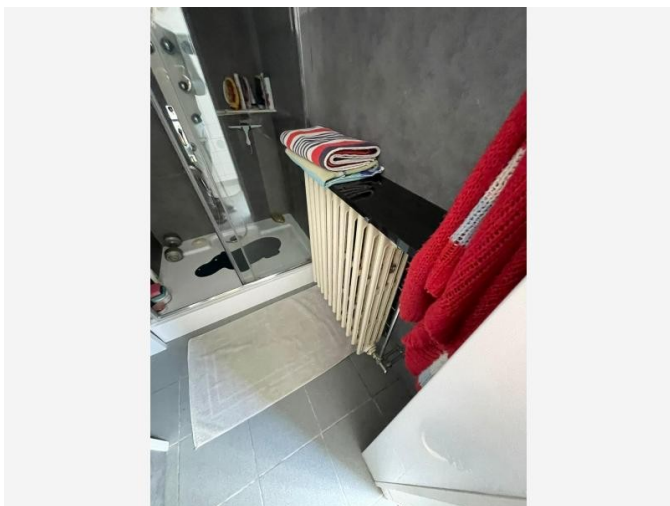
Situeringsfoto

Mogelijk inwendige asbesthoudende dichtingen tussen de lamellen van de oude gietijzeren radiatoren. Dit is niet vast te stellen visueel of via staalname. Is laag risico, bij eventuele afname dienen deze in het geheel verwijderd te worden.

Voorzien in bijna elke ruimte.

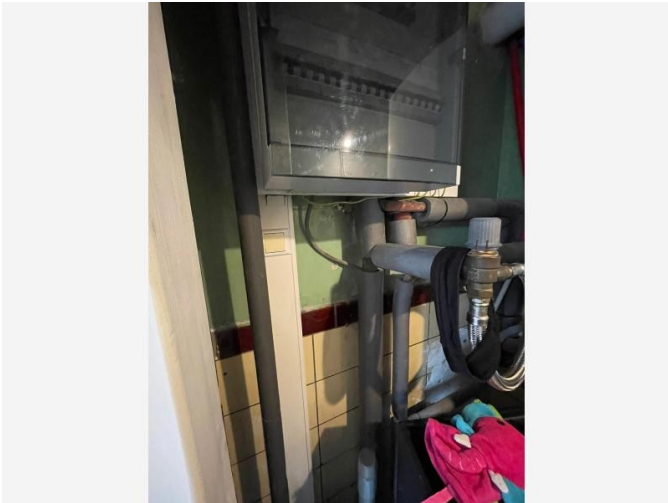
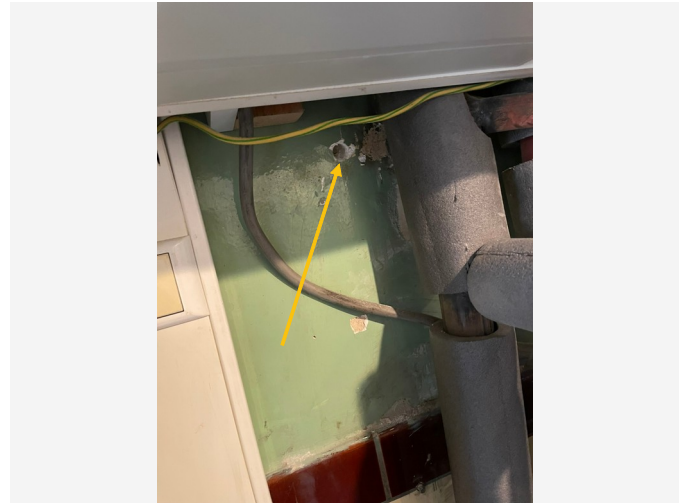
## Fiche 3: Bronfiche : Pleister wand

Geen asbest

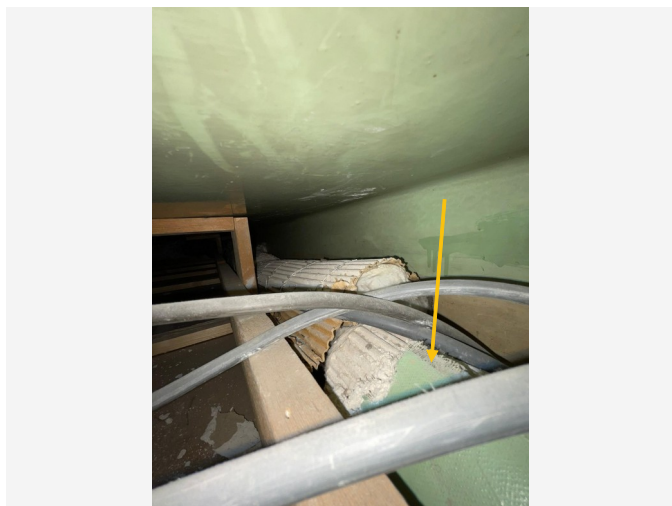
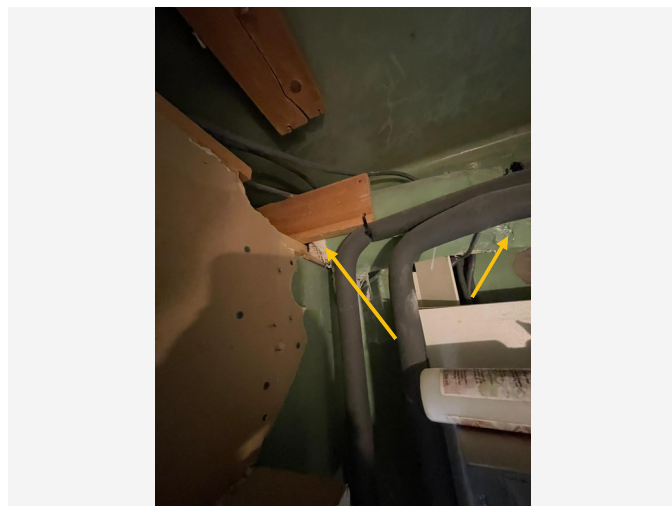
## Fiche 4: Leidingisolatie in gips

Geen asbest

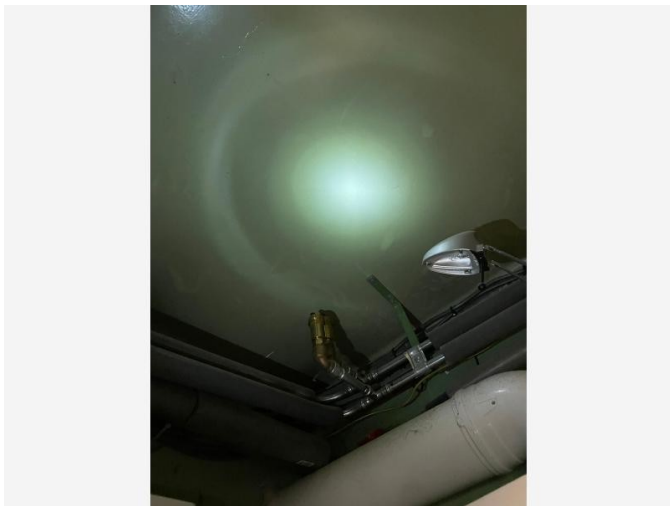
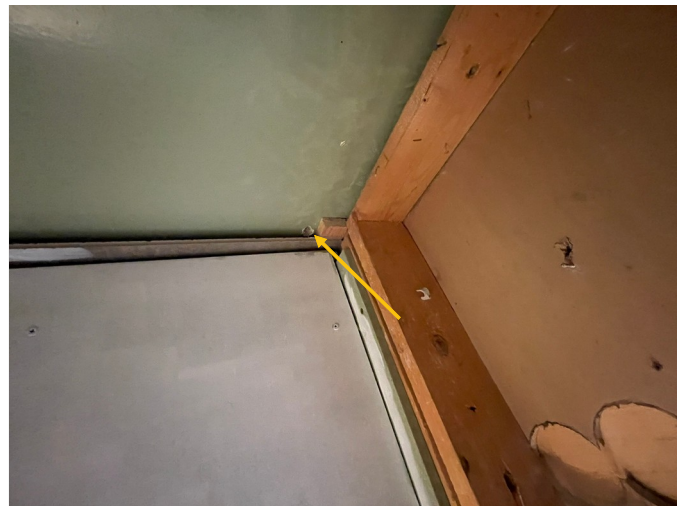
## Fiche 5: Bronfiche : Pleister plafond

Geen asbest

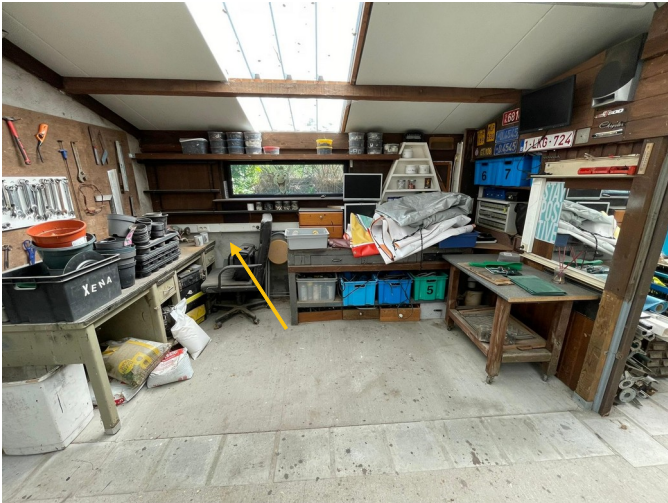
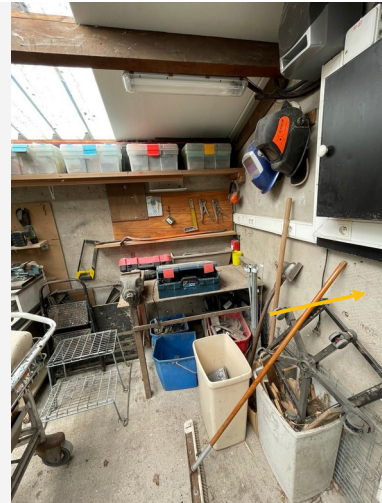
## Fiche 6: Bonfiche : Cementering binnen

Geen asbest

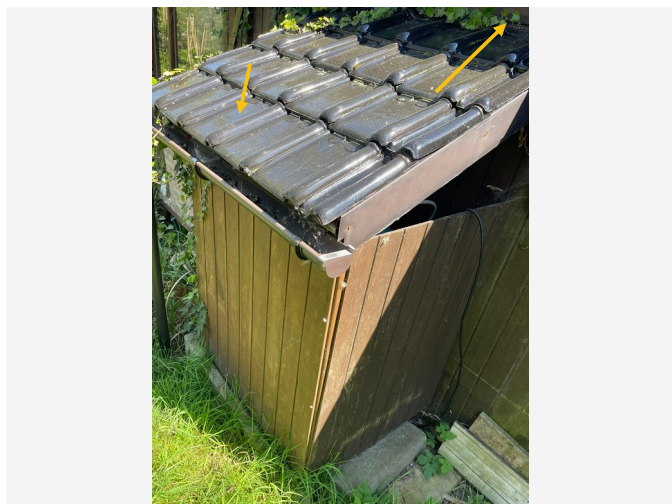
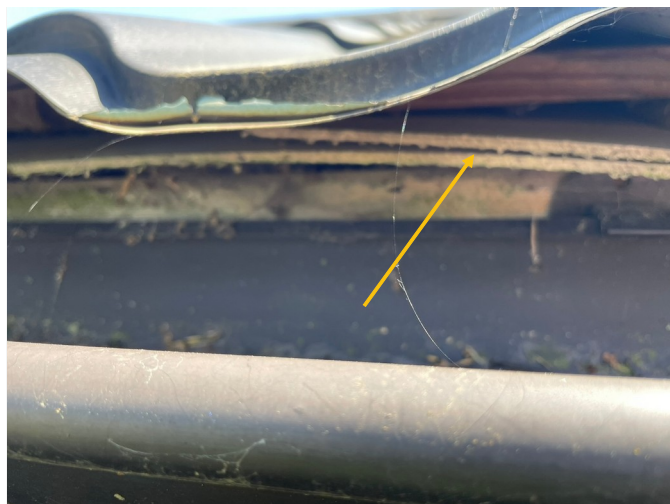
## Fiche 7: Onderdak tuinhuis

Geen asbest

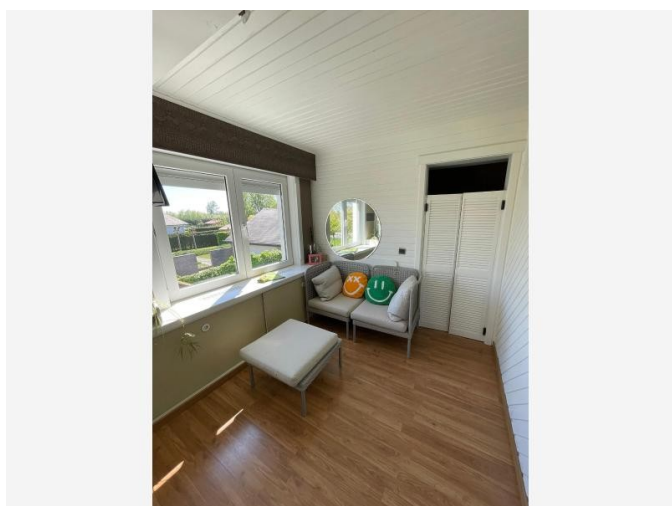
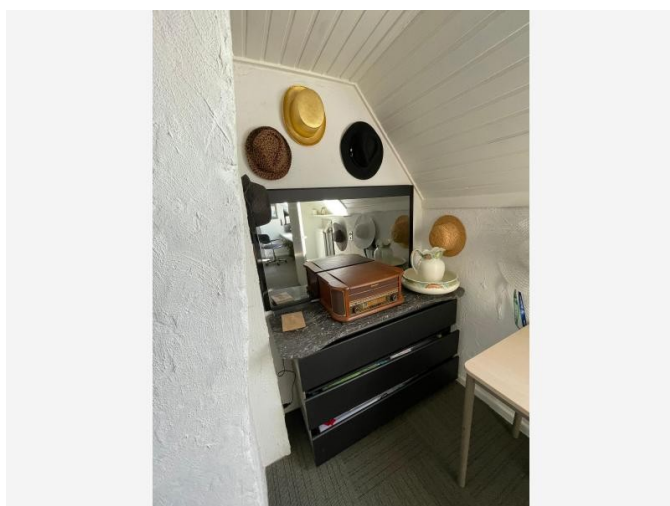
## Fiche 11: Voorzet wanden

Beschrijving	Notitie	Terug te vinden op plannen
Fiche 11: Voorzet wanden	Er werden voorzetwanden (valse muren) aangebracht. Als deskundige kan ik geen uitspraak doen over eventuele asbestverdachte toepassingen die aanwezig zijn of verborgen zitten achter de voorzetwanden. Bij renovaties, sloop of verbouwingen is het aan te raden een destructieve asbestinventaris op te stellen voor deze ruimtes.	-
Fiche 12: Plafonds uit niet asbestverdacht materiaal	De plafonds zijn gemaakt van niet-asbestverdachte materialen (bijvoorbeeld laminaat, gyproc, ...), deze toepassingen zijn niet asbestverdacht. We hebben echter niet kunnen vaststellen of er mogelijk asbestverdachte of asbesthoudende materialen achter deze toepassingen aanwezig zijn. Bij renovatie of sloop is het aangeraden om een destructief onderzoek te laten uitvoeren van deze toepassingen.	-
