Asbestinventarisatetest

Stokveldelaan 15, 8200 Brugge

Attestnummer : 20260417-000294.000

Uitgegeven op : 17.04.2026

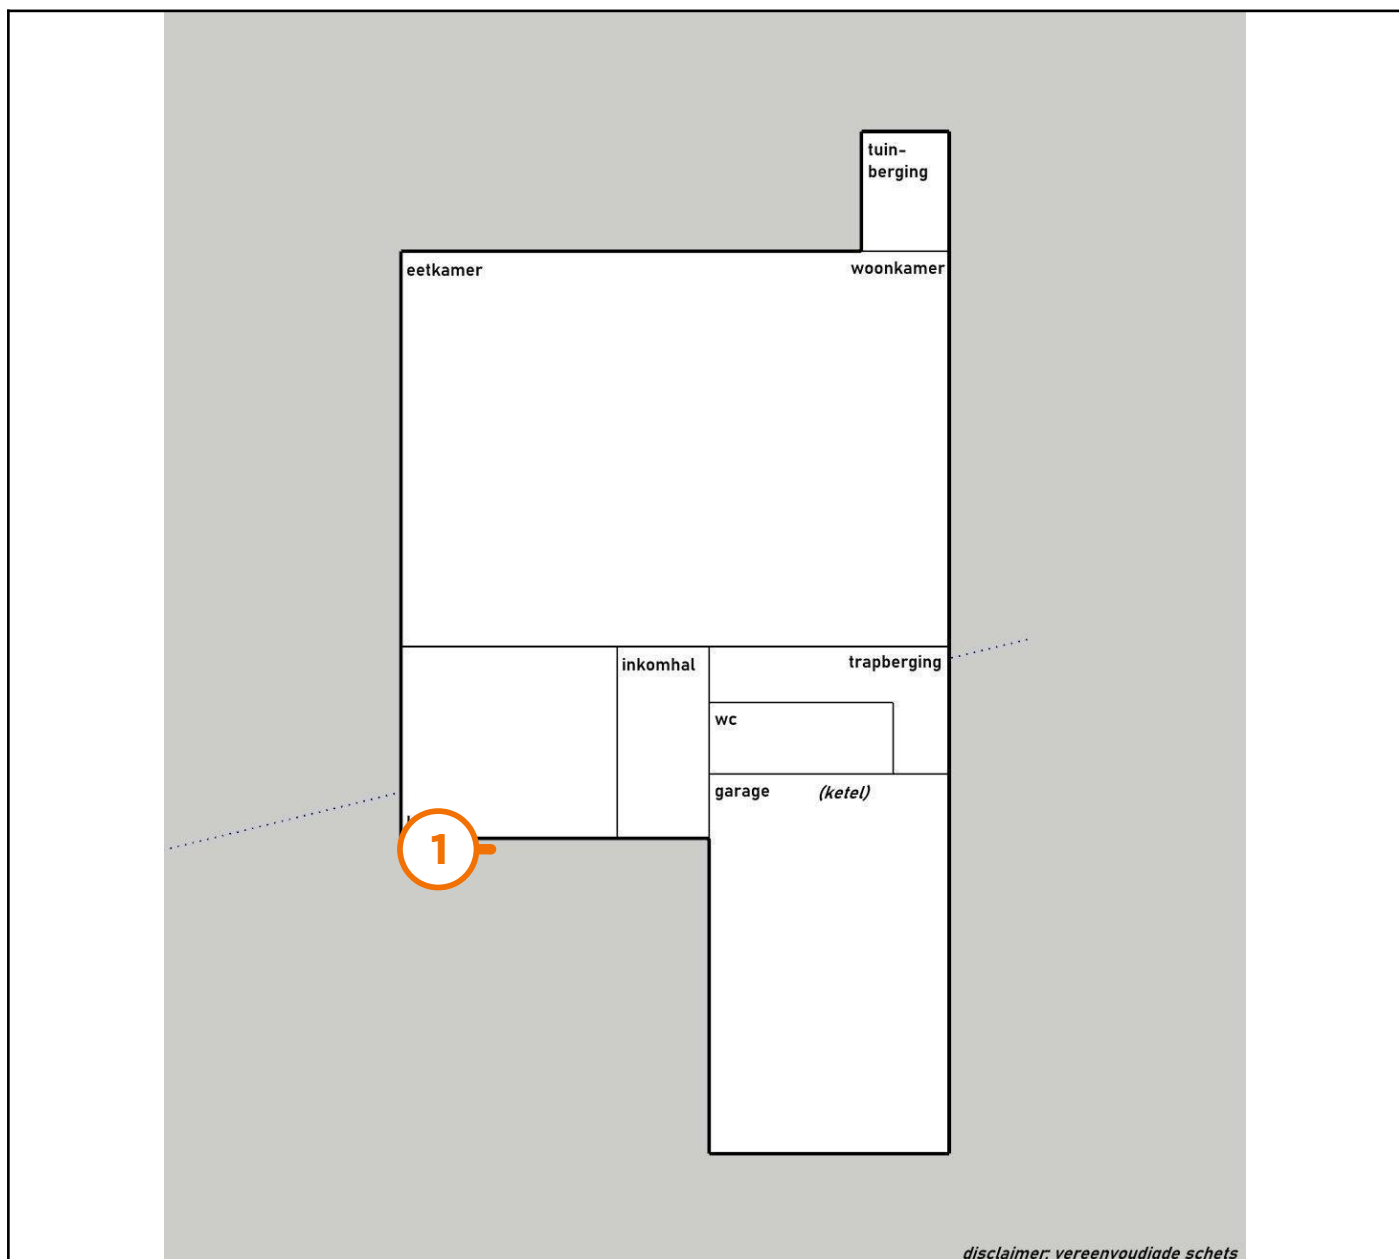
Plan 1.6: vloerplan GLV

Beschrijving	Type	Actie
1. gevelpanelen aan voorgevel	Asbestmateriaal	Verwijderen

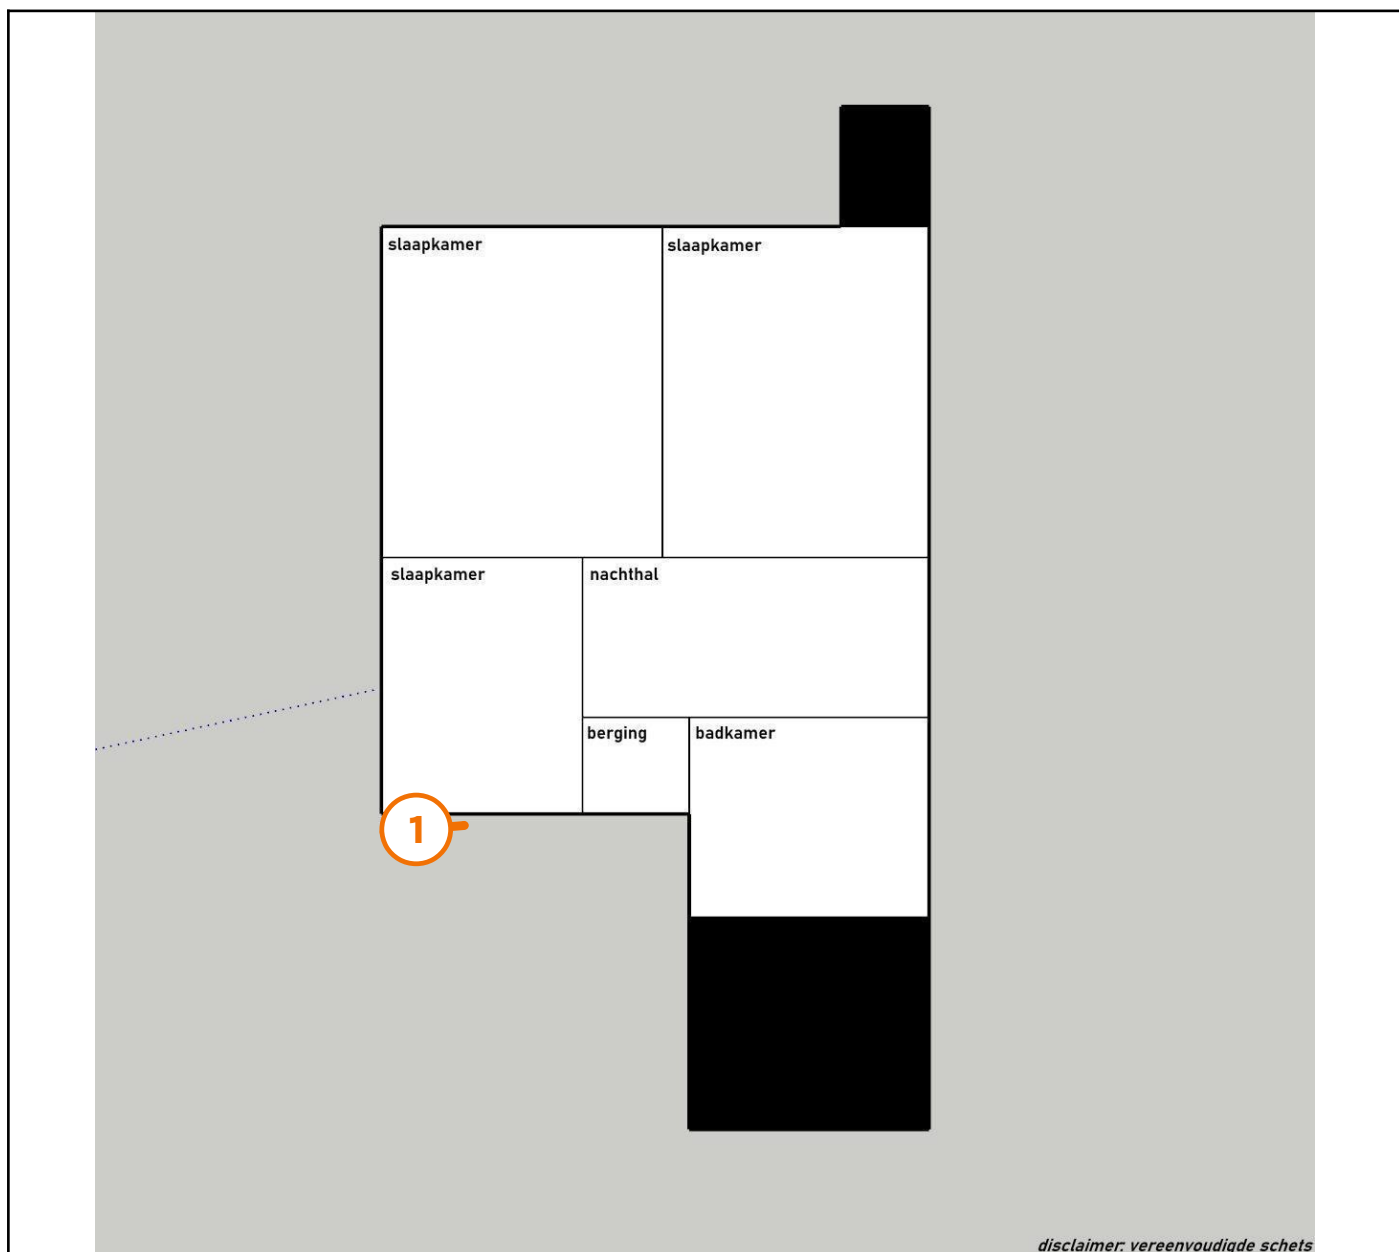
Plan 1.7: vloerplan 1eV

Beschrijving	Type	Actie
1. gevelpanelen aan voorgevel	Asbestmateriaal	Verwijderen

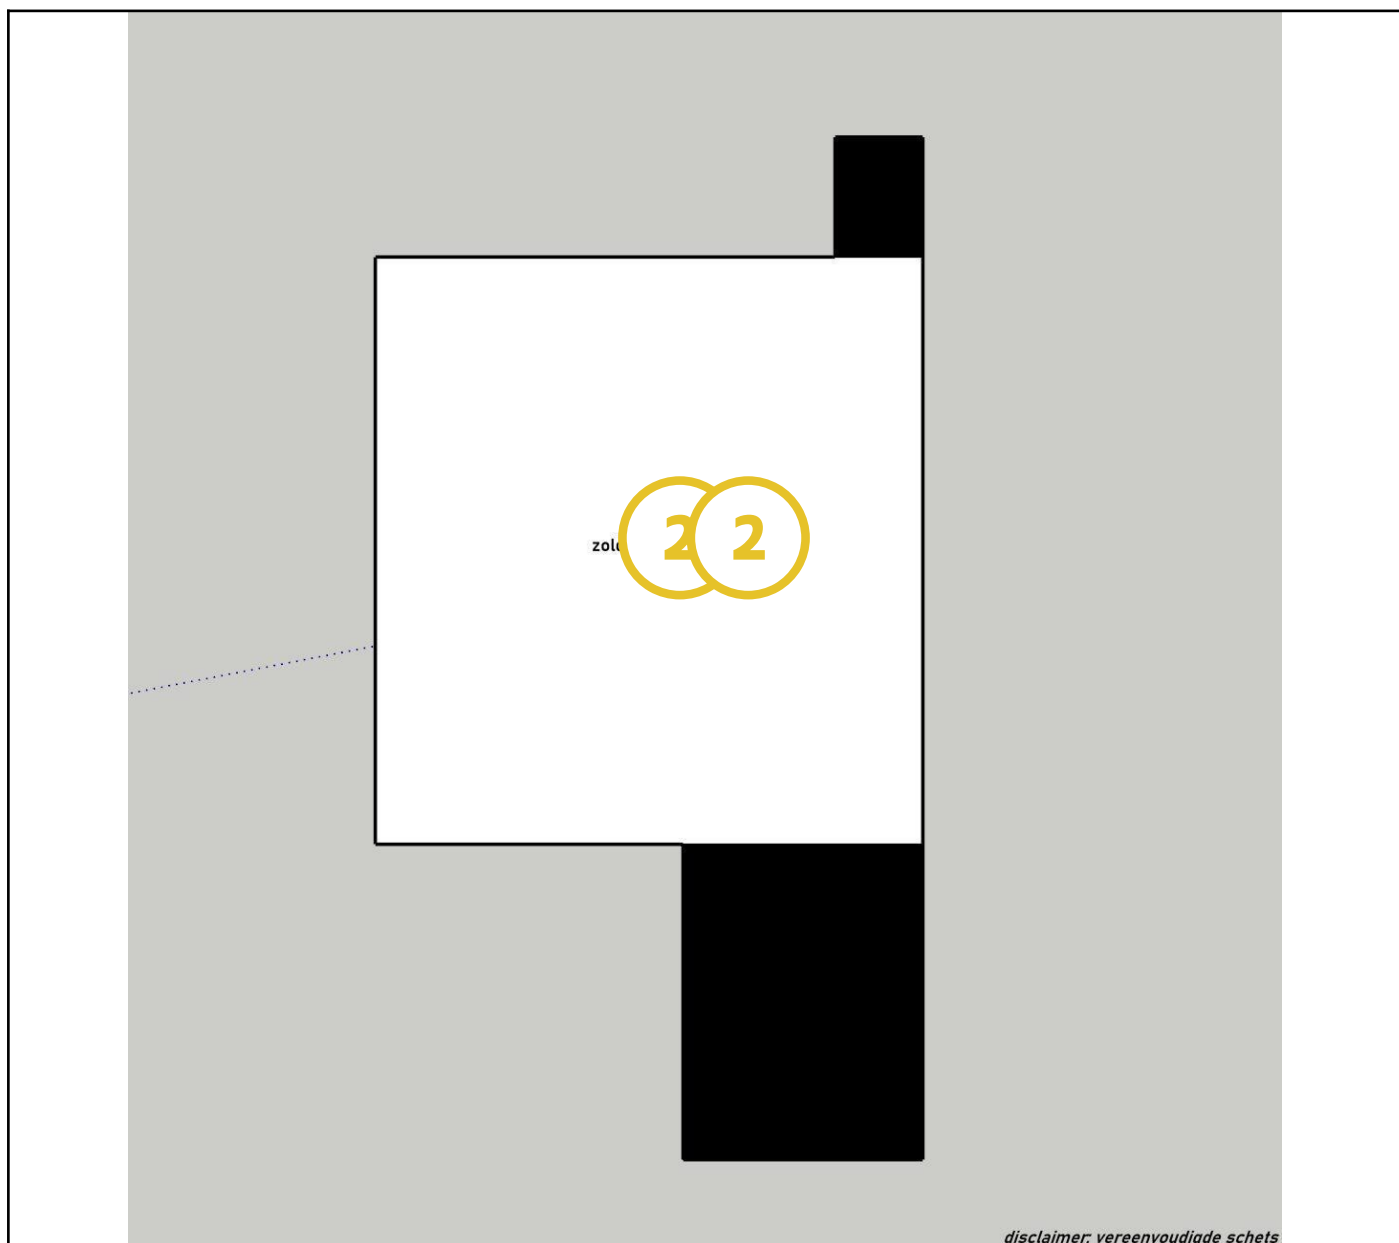
Plan 1.10: elektriciteitsplan zolder

Beschrijving	Type	Actie
2. bakeliet lichthouders (2x)	Asbestmateriaal	Zorgvuldig beheren

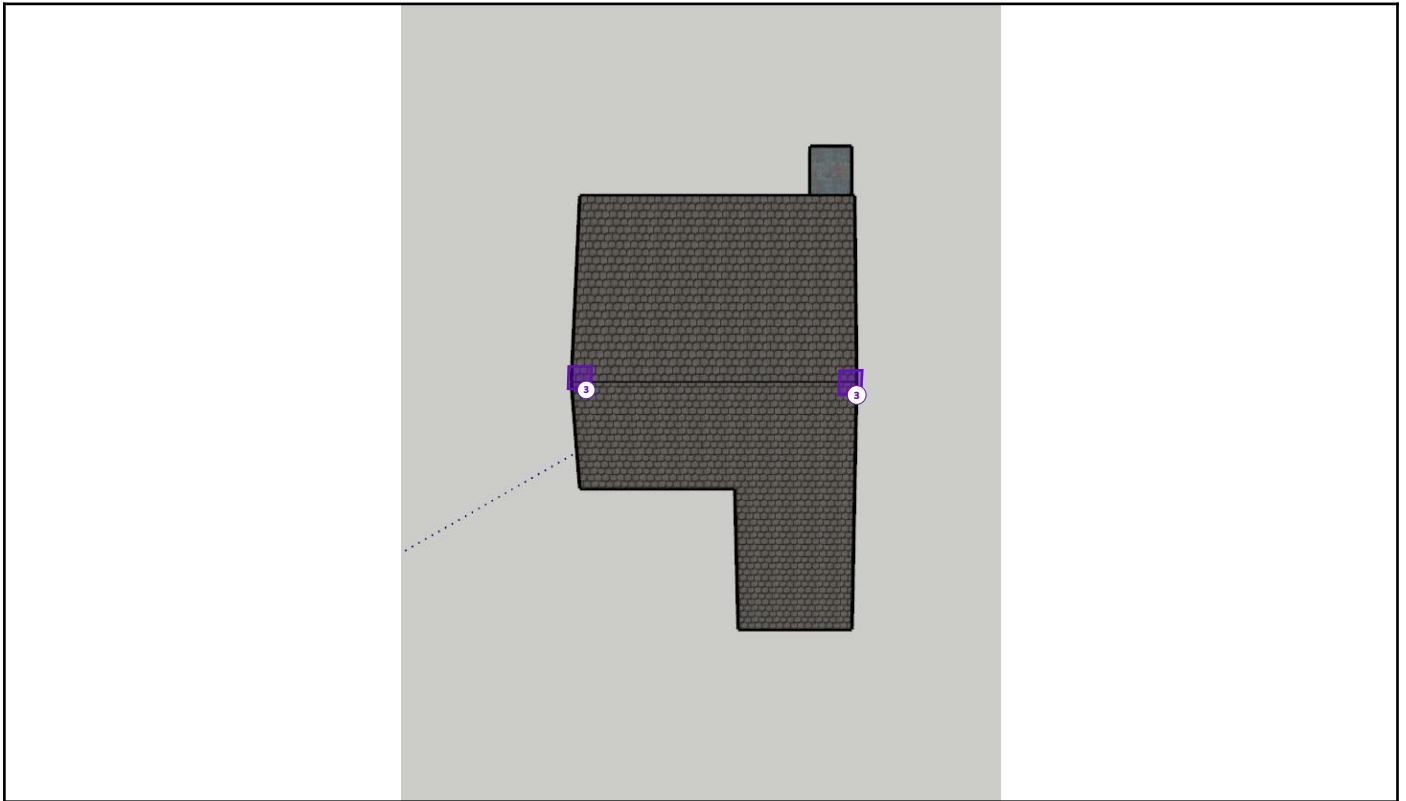
Plan 1.12: dakenplan (2)

Beschrijving	Type	Actie
3. schouwen	Beperking	-

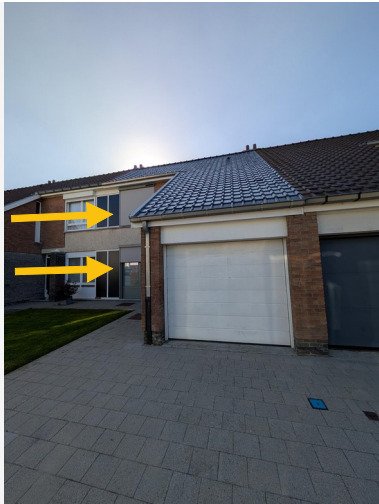
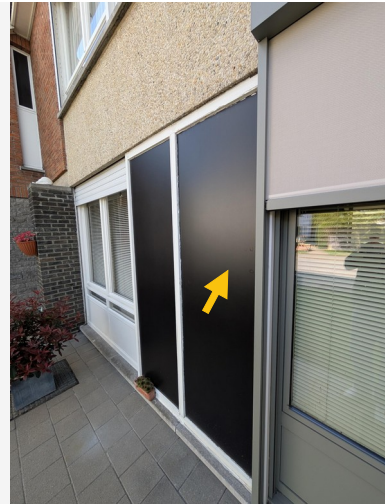
Het asbestmateriaal valt onder de mijlpaal van 2034.

Eindbeoordeling materiaalrisico	Laag materiaalrisico en/of verlaagde kans op vezelvrijgave
---------------------------------	--

Gebondenheid	Categorie 1: hechtgebonden in oorsprong
Asbestsoort (vezeltype)	Crocidoliet aanwezig
Asbestconcentratie	Laag (< 50%)
Afschermingsgraad van het gehele materiaal	Niet-stootvaste afscherming
Toestand van het materiaal	Licht beschadigd, licht verweerd. Intacte calciumsilicaatplaat of materiaal met categorie 3-gebondenheid

Beschrijving	gevelpanelen aan voorgevel
Omgeving	Buiten
Primaire drager	Wand buitenschil
Asbestmateriaal	Dak- en gevelbekleding - Plaat
Bindmiddel van asbestmateriaal	Cement
Gebondenheid op basis van bindmiddel	Hecht
Hoeveelheid (oppervlakte - dikte - aantal)	• 2,58 m ² - 0,80 cm - 1 stuk
Totaal volume	0,021 m ³
Eenvoudig bereikbaar	Ja
Bevestigingswijze	• Geklemd
Identificatiemethode	De asbestdeskundige beoordeelt het materiaal als asbesthoudend, en dit zonder monsternamen.
Destructieve handeling voor identificatie	Nee
Opmerking	De vermelde hoeveelheid is een reële inschatting op basis van eigen opmetingen. Niet te gebruiken door derden. Asbestbundels zichtbaar op een breukvlak waar de platen niet geschilderd zijn.

Verwijderen

- Verwijder dit asbestmateriaal zo snel mogelijk. Volg de toestand goed op.
- Voer bijkomende staalname(s) uit.

- Eenvoudige handelingen: mag via doe-het-zelf of door werknemer(s) met opleidingsattest eenvoudige handelingen
Verwijdering door erkend aannemer.

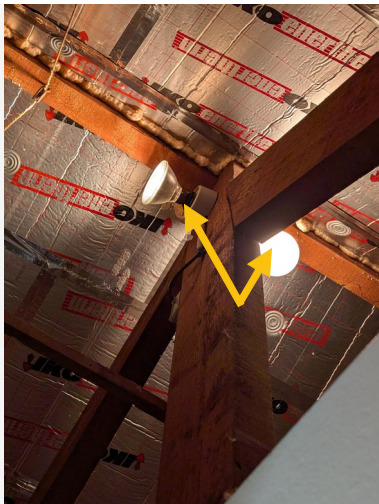
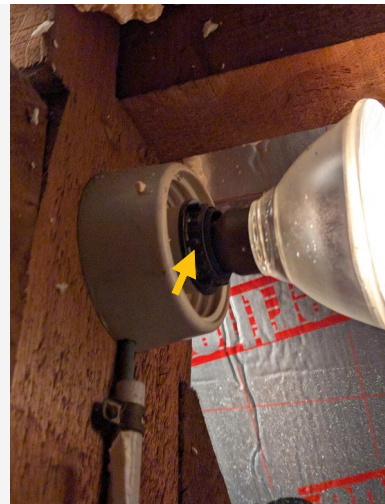
Het asbestmateriaal valt onder de mijlpaal van 2040.

Eindbeoordeling materiaalrisico	Laag materiaalrisico en/of verlaagde kans op vezelvrijgave
---------------------------------	--

Gebondenheid	Categorie 1: hechtgebonden in oorsprong
Asbestsoort (vezeltype)	Crocidoliet aanwezig
Asbestconcentratie	Laag (< 50%)
Afschermingsgraad van het gehele materiaal	Geheel of deels vrij aan de binnenlucht, maar geen contact met binnenluchtstromen
Toestand van het materiaal	Onbeschadigd, niet verweerd

Beschrijving	bakeliet lichthouders (2x)
Omgeving	Binnen
Primaire drager	Communicatie en elektrische infrastructuur en uitrusting
Asbestmateriaal	Plaat, paneel, tablet - Type Bakeliet
Bindmiddel van asbestmateriaal	Kunststof of -hars
Gebondenheid op basis van bindmiddel	Hecht
Hoeveelheid (oppervlakte - dikte - aantal)	• 1,00 m ² - 1,00 cm - 2 stuks
Totaal volume	0,02 m ³
Eenvoudig bereikbaar	Ja
Bevestigingswijze	• Geschroefd
Identificatiemethode	De asbestdeskundige beoordeelt het materiaal als asbestverdacht en dus asbesthoudend, en dit zonder monstername. Motivatie: De monstername brengt andere schade aan dan schade die inherent is aan de monstername.
Destructieve handeling voor identificatie	Nee

Zorgvuldig beheren

- Zorg voor een veilig beheer. Vermijd het beschadigen van het asbestmateriaal. Controleer de toestand jaarlijks op wijzigingen.
- Voer bijkomende staalname(s) uit.

- Eenvoudige handelingen: mag via doe-het-zelf of door werknemer(s) met opleidingsattest eenvoudige handelingen
Verwijdering door erkend aannemer (elektricien).

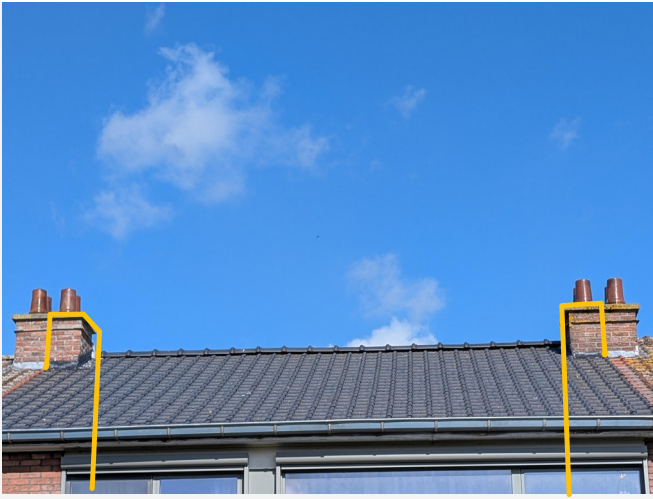
Situeringfoto

Tijdelijke beperking

Reden: Het te onderzoeken materiaal situeert zich hoger dan 3,50 m te rekenen vanaf een veilige ondergrond

Uitleg van de asbestdeskundige: Door de enorme hoogte kon de inhoud van de aanwezige schouwen niet geïnspecteerd worden. Wees waakzaam tijdens renovatie- of afbraakwerken voor asbestverdachte buizen, rookgaskanalen etc... Bij het aantreffen van dergelijke asbestverdachte bouwtoepassingen is het aanbevolen een staalname met asbestanalyse te laten uitvoeren vooraleer verder te werken.
