Asbestinventarisatetest

Suikerbergstraat 17, 1700 Dilbeek

Attestnummer : **20260111-000007.000**

Uitgegeven op : **11.01.2026**

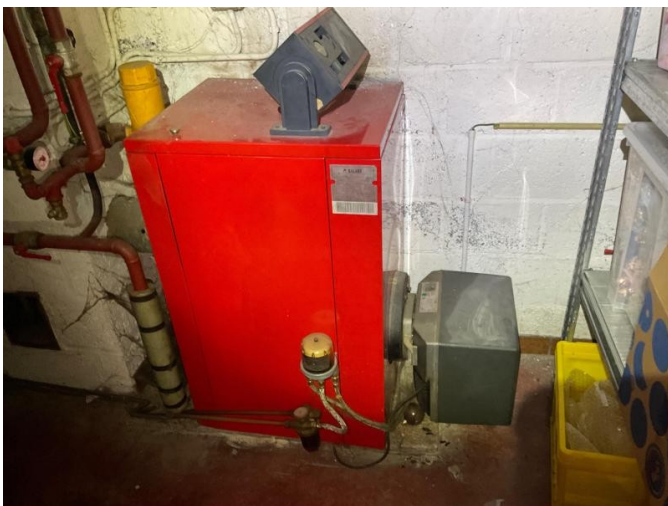
Situeringfoto

Permanente beperking

Reden: Destructief onderzoek

Uitleg van de asbestdeskundige: De ketel is van 1985 .

Aan de buitenkant is geen waarneembaar verdachte toepassing vastgesteld .

Mogelijk bij het demonteren van het toestel kunnen hier wel asbesthoudende toepassingen aanwezig zijn.

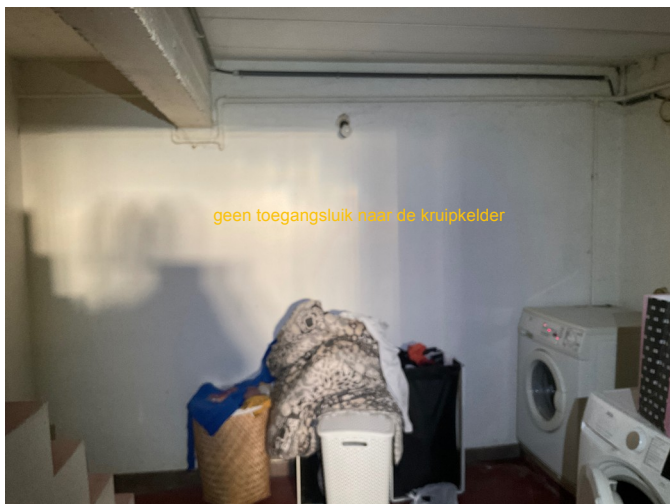
Situeringfoto

Permanente beperking

Reden: Niet vastgesteld

Uitleg van de asbestdeskundige: Op het plan staat er een Kruipkelder aangeduid.

Deze is niet in werkelijkheid vastgesteld omdat er geen toegangs luik is vastgesteld

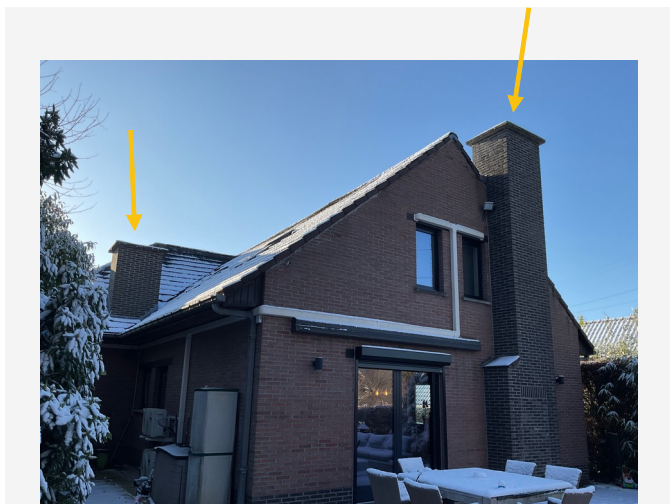
Situeringfoto

Tijdelijke beperking

Reden: Het te onderzoeken materiaal situeert zich hoger dan 3,50 m te rekenen vanaf een veilige ondergrond

Uitleg van de asbestdeskundige: de binnekant van de schoorsteen en de buitenzijden op het dak kon niet onderzocht worden .

deze is hoger als 3.5m van een veilige ondergrond en niet veilig bereikbaar

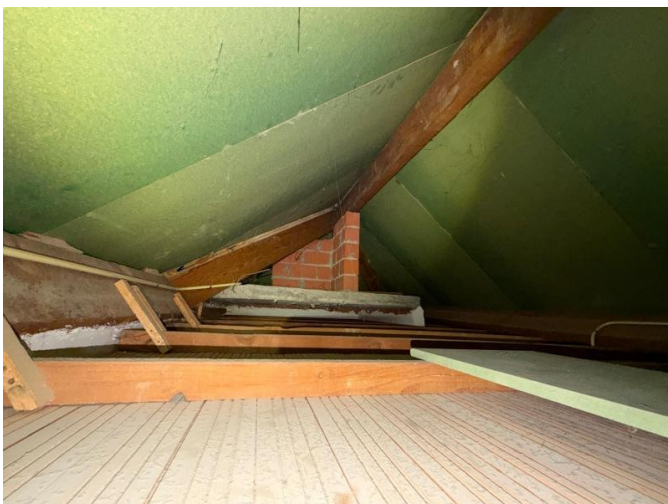
Situeringfoto

Permanente beperking

Reden: Destructief onderzoek

Uitleg van de asbestdeskundige: Langs binnen werd geen verdacht onderdak vastgesteld.

Maar er kon fysiek niet langs een veluxraam een pan opgehoven worden . Deze waren te zwaar .

Dus is de enige manier om dit verder te onderzoeken is demontage / destructief onderzoek. Deze word niet uitgevoerd in onze controle

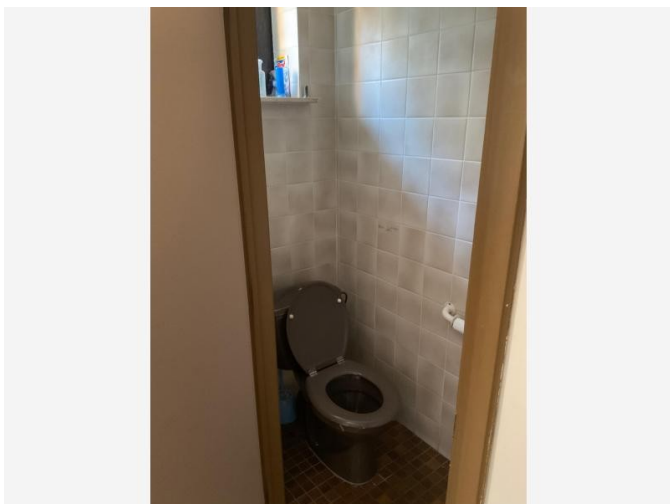
Situeringfoto

Informatie over een materiaal dat de asbestdeskundige niet kan waarnemen of vaststellen

deze wanden zijn betegeld en de gebruikte tegellijm is niet waarneembaar zonder destructief onderzoek

Tegellijm kan asbesthoudend zijn, daarom is het aangeraden om extra onderzoek te laten uitvoeren bij renovatie of sloopwerken

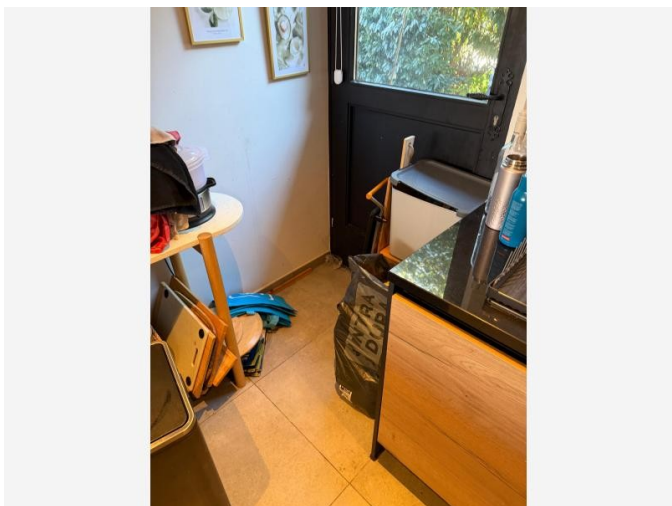
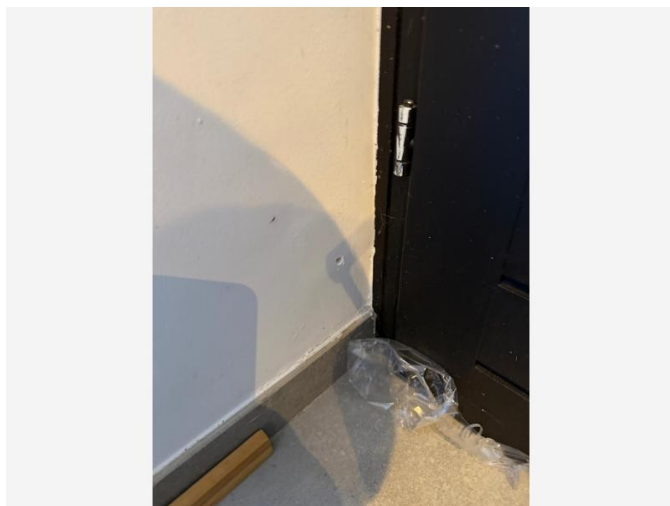
Geen asbest

#	Type	Referentie	Resultaat
6.1	Mengmonster	26005/01	Geen asbest

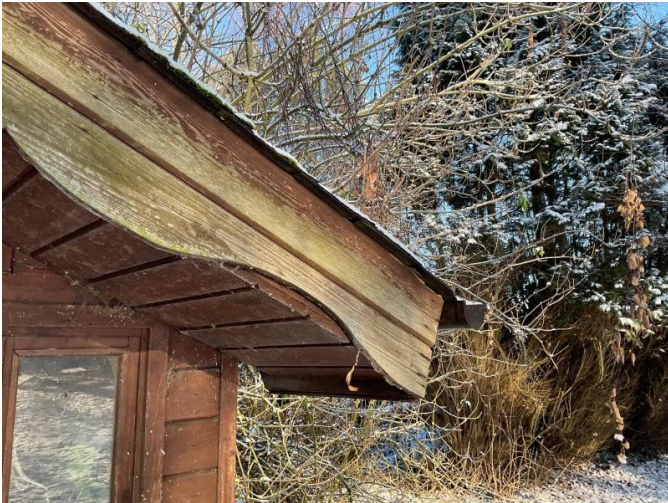
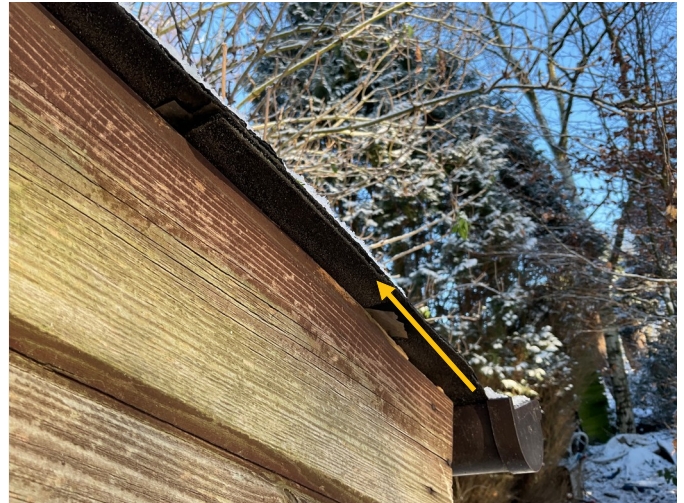
Geen asbest

#	Type	Referentie	Resultaat
7.1	Puntmonster	26005/04	Geen asbest

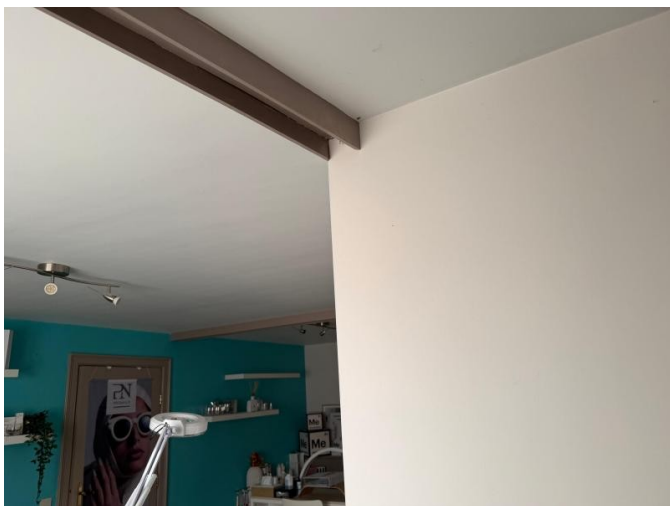
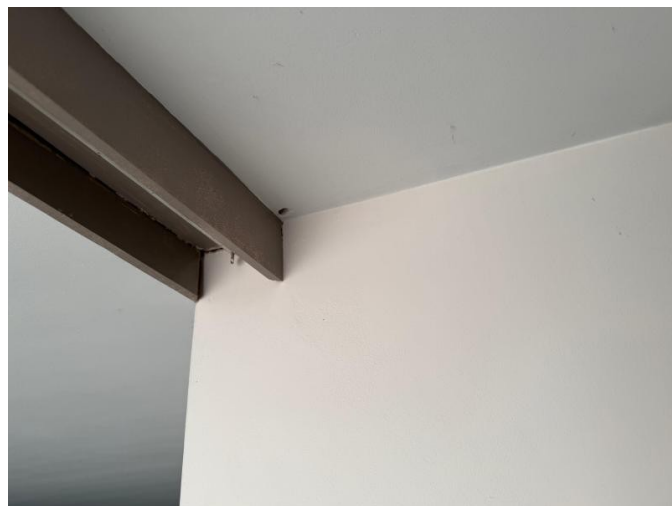
Geen asbest

#	Type	Referentie	Resultaat
8.1	Mengmonster	26005/06	Geen asbest

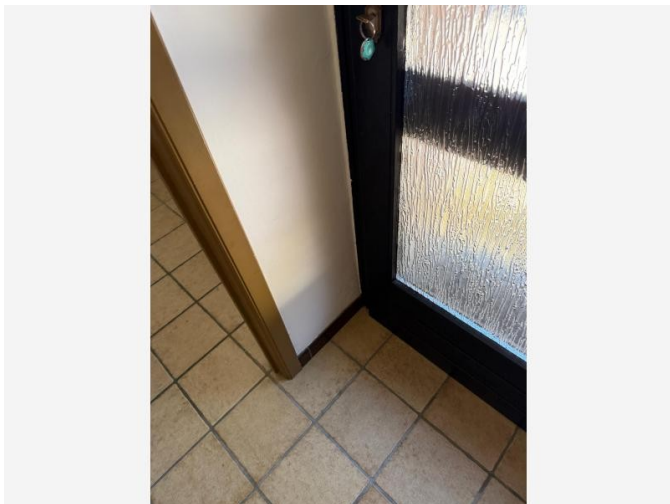
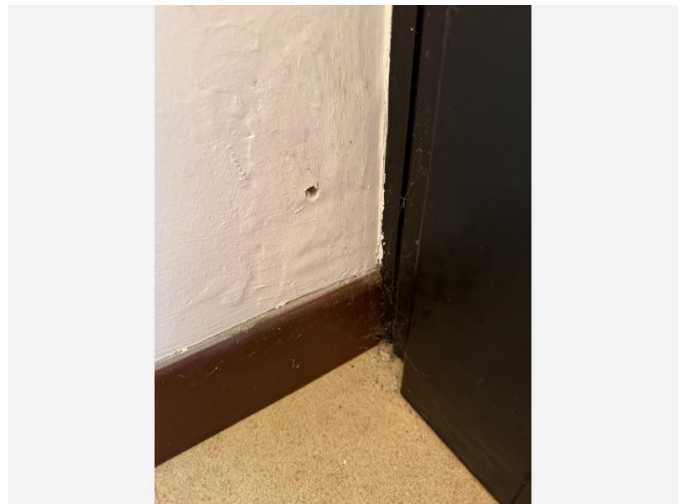
Geen asbest

#	Type	Referentie	Resultaat
9.1	Mengmonster	26005/05	Geen asbest

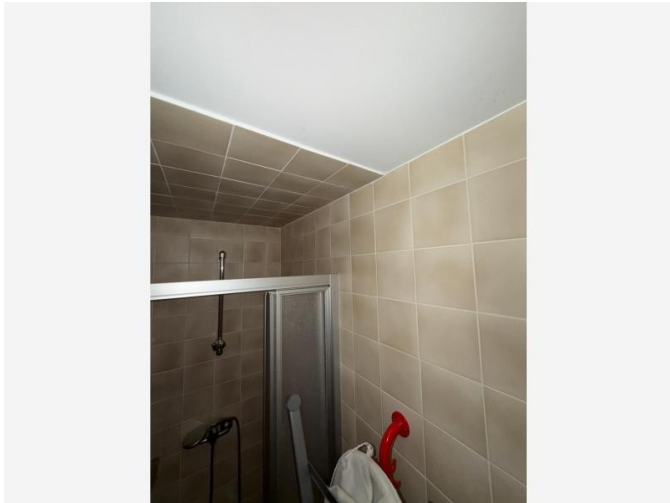
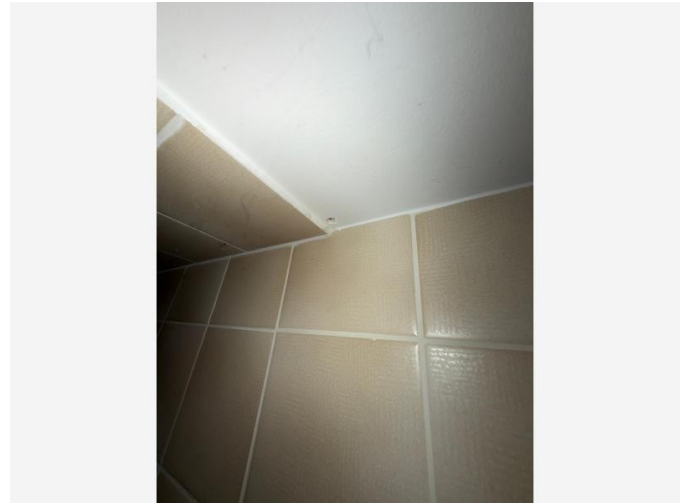
Geen asbest

#	Type	Referentie	Resultaat
10.1	Mengmonster	26005/02	Geen asbest

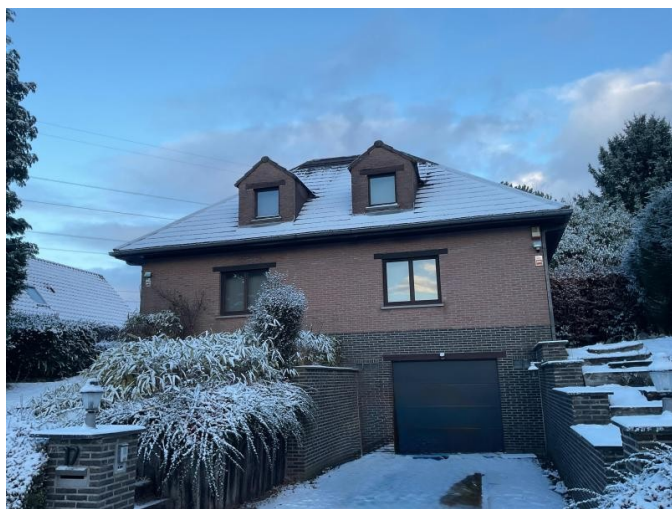
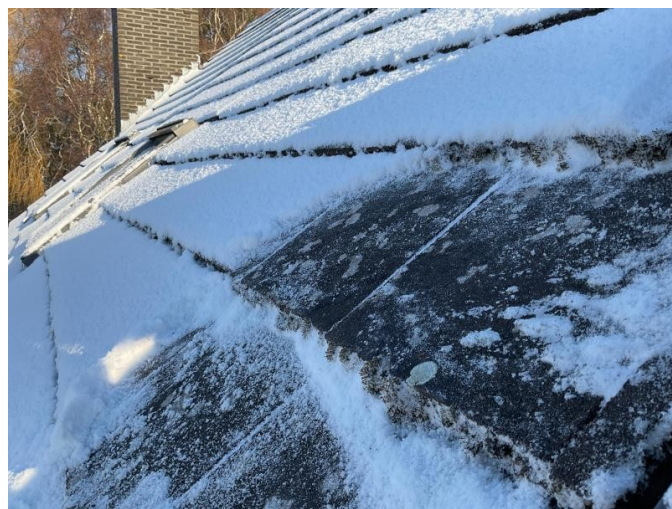
Beschrijving	Notitie	Terug te vinden op plannen
Fiche 11: - dakpannen	de dakpannen zijn niet asbest verdacht	Plan 1.7: Zij aanzichten
