Asbestinventarisatetest

Patronaatstraat 75, 2650 Edegem

Attestnummer : 20260320-000131.000

Uitgegeven op : 20.03.2026

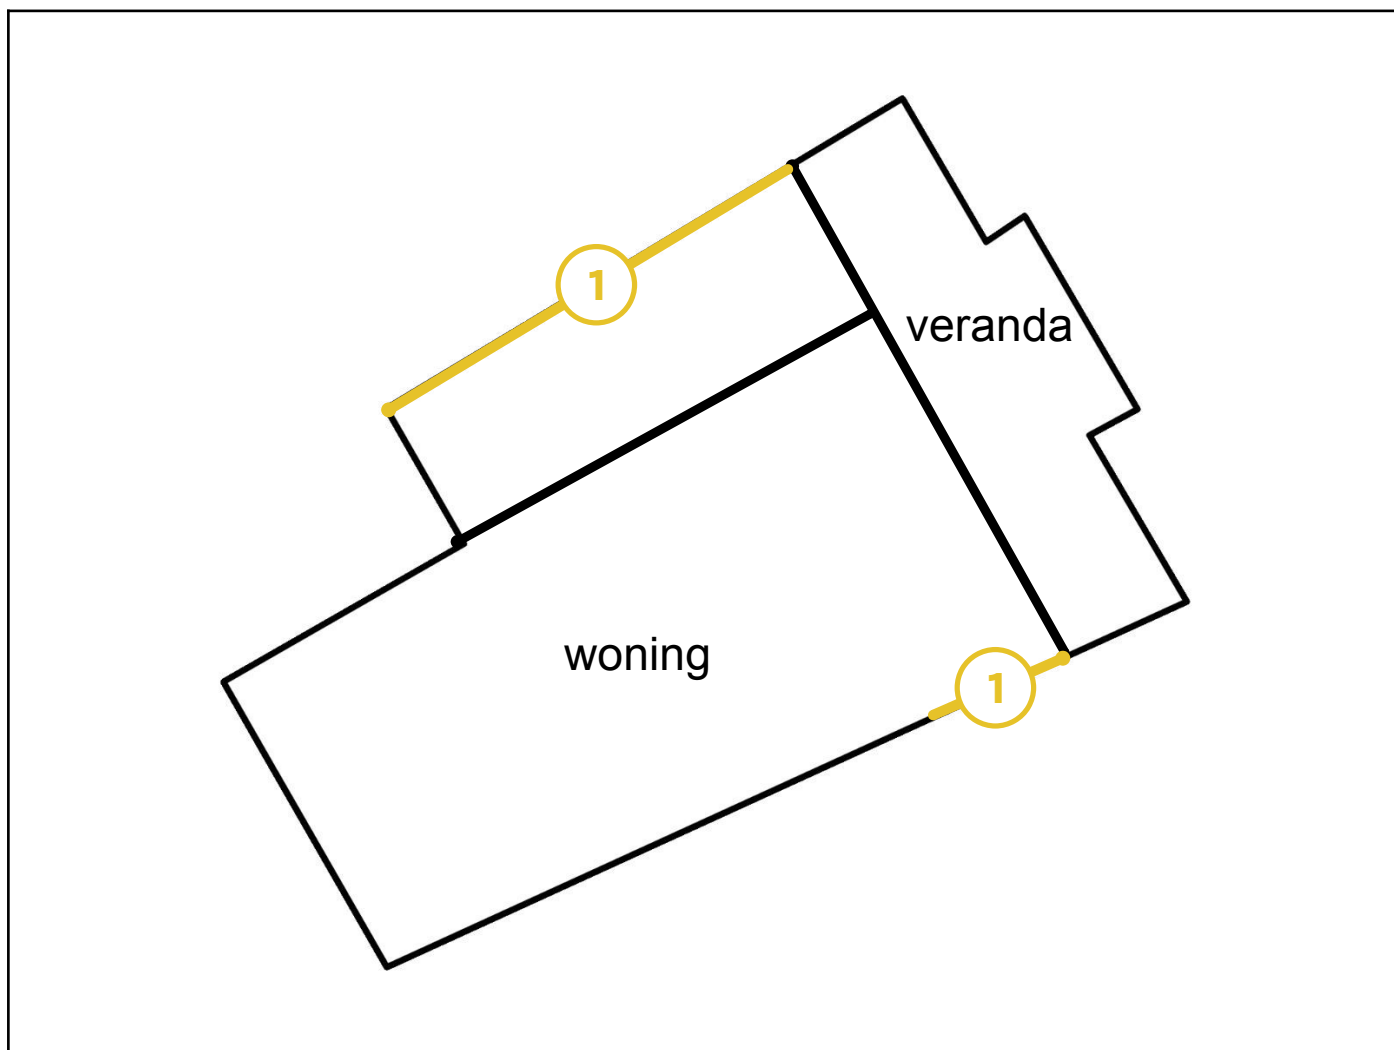
Plan 1.2: Woning plan

Beschrijving	Type	Actie
1. deksteen vol	Asbestmateriaal	Zorgvuldig beheren

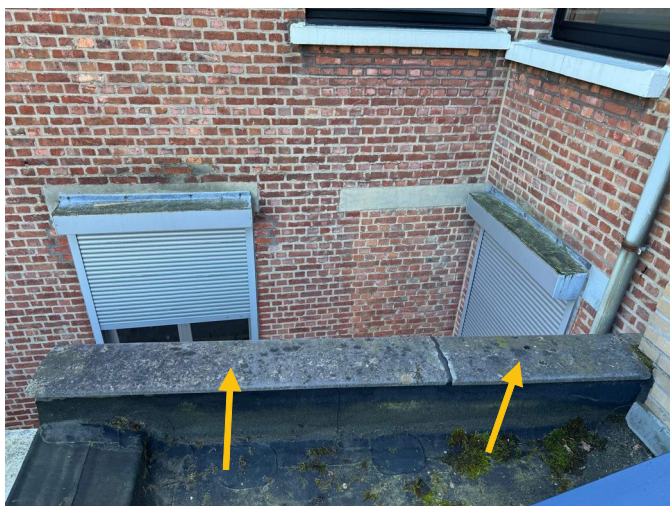
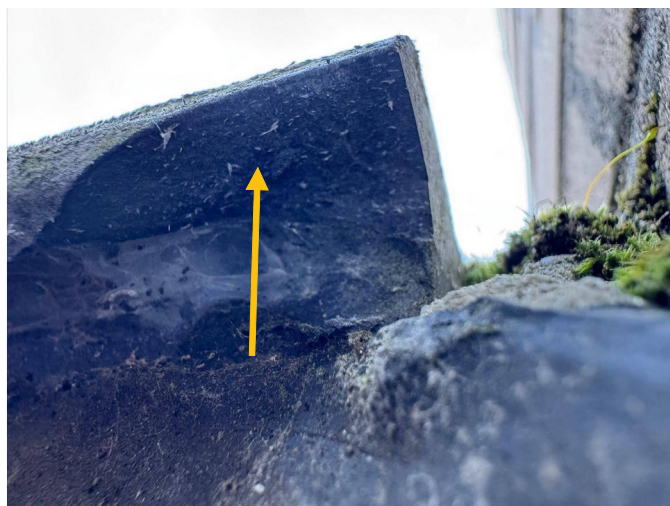
Het asbestmateriaal valt onder de mijlpaal van 2040.

- Eenvoudige handelingen: mag via doe-het-zelf of door werknemer(s) met opleidingsattest eenvoudige handelingen
Betreft een hechtgebonden asbesttoepassing in een matig verweerde staat met een laag risico op vezelvrijgave.

Eindbeoordeling materiaalrisico	Laag materiaalrisico en/of verlaagde kans op vezelvrijgave
---------------------------------	--

Gebondenheid	Categorie 1: hechtgebonden in oorsprong
Asbestsoort (vezeltype)	Crocidoliet aanwezig
Asbestconcentratie	Laag (< 50%)
Afschermingsgraad van het gehele materiaal	Geheel of deels vrij aan de buitenlucht, maar geen contact met binnenlucht
Toestand van het materiaal	Licht beschadigd, licht verweerd. Intacte calciumsilicaatplaat of materiaal met categorie 3-gebondenheid

Beschrijving	deksteen vol
Omgeving	Buiten
Primaire drager	Wand vrijstaand (scheidingsmuur, ...)
Asbestmateriaal	Deksteen, muurkap - Vol
Bindmiddel van asbestmateriaal	Cement
Gebondenheid op basis van bindmiddel	Hecht
Hoeveelheid (oppervlakte - dikte - aantal)	<ul style="list-style-type: none">• 0,90 m² - 5,00 cm - 2 stuks
Totaal volume	0,09 m ³
Eenvoudig bereikbaar	Ja
Bevestigingswijze	<ul style="list-style-type: none">• Verlijmd, ingegoten, versmeerd
Identificatiemethode	De asbestdeskundige beoordeelt het materiaal als asbesthoudend, en dit zonder monsternamen.
Destructieve handeling voor identificatie	Nee

- Zorg voor een veilig beheer. Vermijd het beschadigen van het asbestmateriaal. Controleer de toestand jaarlijks op wijzigingen.
- Voer bijkomende staalname(s) uit.

De toepassing dient zorgvuldig verwijderd te worden zonder het materiaal te breken, beschadigen of te bewerken. Voorafgaand aan de verwijdering moet het materiaal voldoende bevochtigd of gefixeerd worden om vezelvrijgave te beperken.

De verwijdering kan gebeuren via eenvoudige handelingen, uitgevoerd door opgeleid personeel. Tijdens de werkzaamheden dienen geschikte persoonlijke beschermingsmiddelen (PBM's) gedragen te worden, waaronder minimaal een ademhalingsmasker met P3-filter, een wegwerpoverall type 5/6, wegwerphandschoenen en volledig gesloten, afspoelbaar schoeisel.

Het verwijderde asbestmateriaal moet onmiddellijk verpakt worden in twee lagen luchtdichte en stevige plastic zakken of folie, voorzien van een correct waarschuwingsetiket, en afgevoerd worden naar een erkend gemeentelijk recyclagepark.

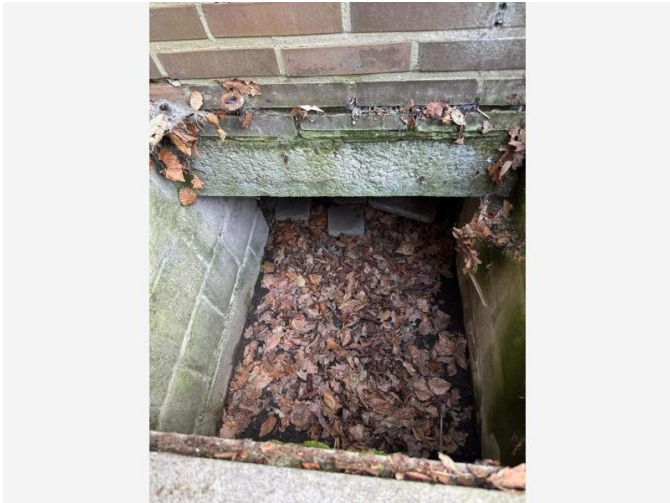
Permanente beperking

Reden: Het onderzoek kan niet uitgevoerd worden binnen de bepalingen van de Welzijnswet

Uitleg van de asbestdeskundige: hoogte minder dan 1.5m. Geen inspectie van de kruipkelder mogelijk binnen de bepalingen van de welzijnswet.

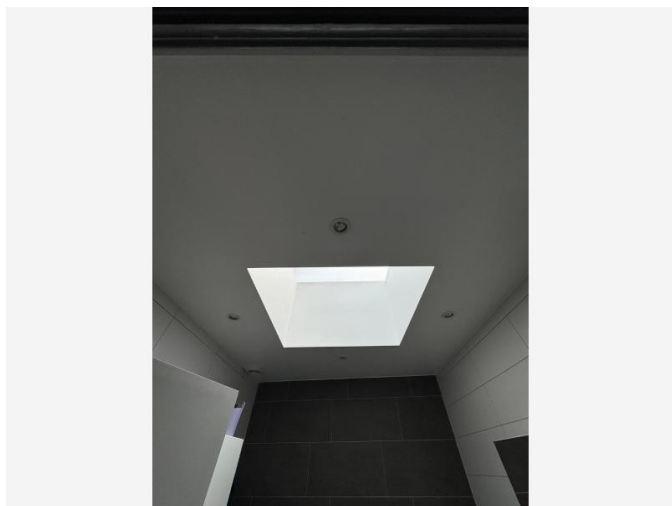
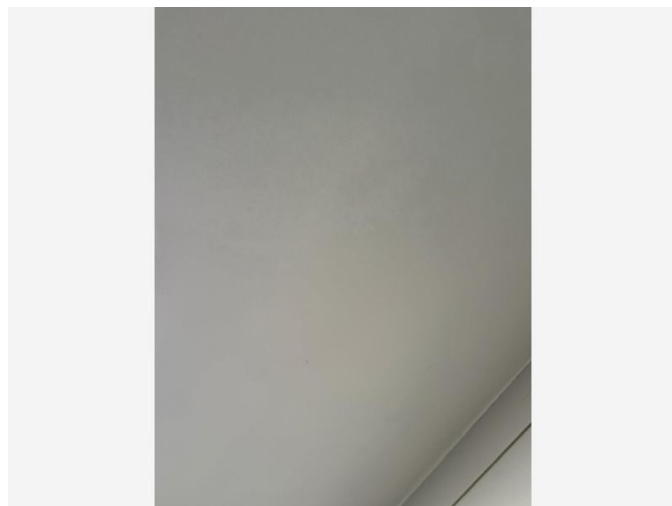
De plafonds zijn gemaakt van niet-asbestverdachte materialen (bijvoorbeeld laminaat, gyproc, beton ..), deze toepassingen zijn niet asbestverdacht. We hebben echter niet kunnen vaststellen of er mogelijk asbestverdachte of asbesthoudende materialen achter deze toepassingen aanwezig zijn. Bij renovatie of sloop is het aangeraden om een destructief onderzoek te laten uitvoeren van deze toepassingen.

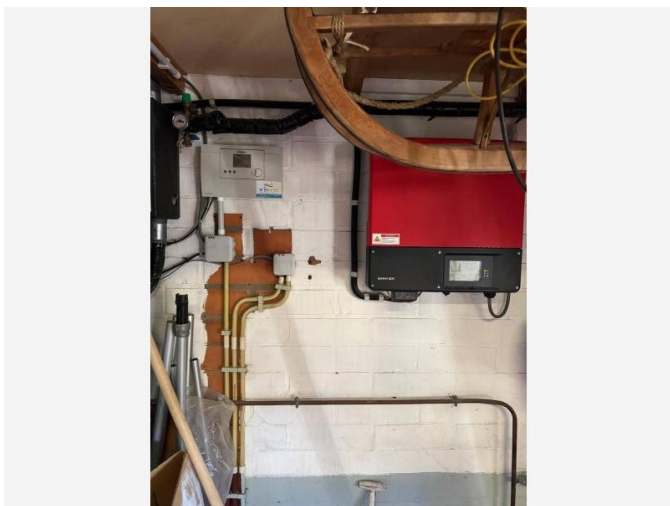
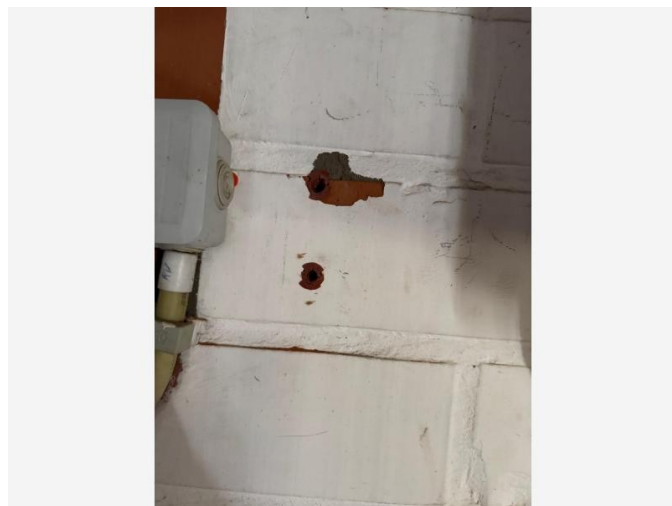
De wanden zijn gemaakt van niet-asbestverdachte materialen (bijvoorbeeld laminaat, gyproc, baksteen..), deze toepassingen zijn niet asbestverdacht. We hebben echter niet kunnen vaststellen of er mogelijk asbestverdachte of asbesthoudende materialen achter deze toepassingen aanwezig zijn. Bij renovatie of sloop is het aangeraden om een destructief onderzoek te laten uitvoeren van deze toepassingen.

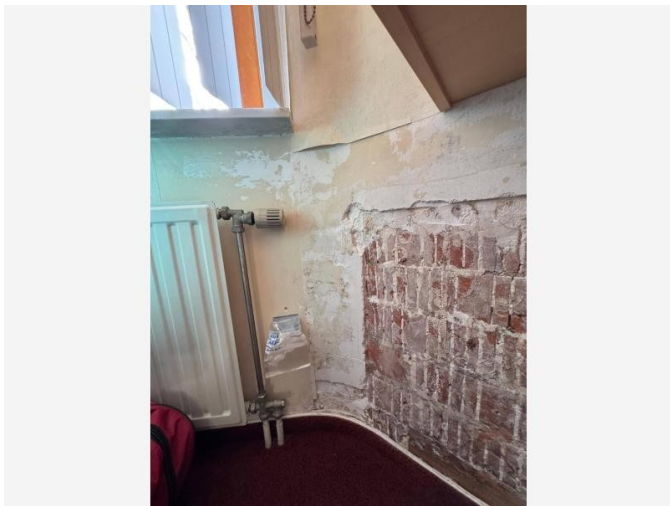
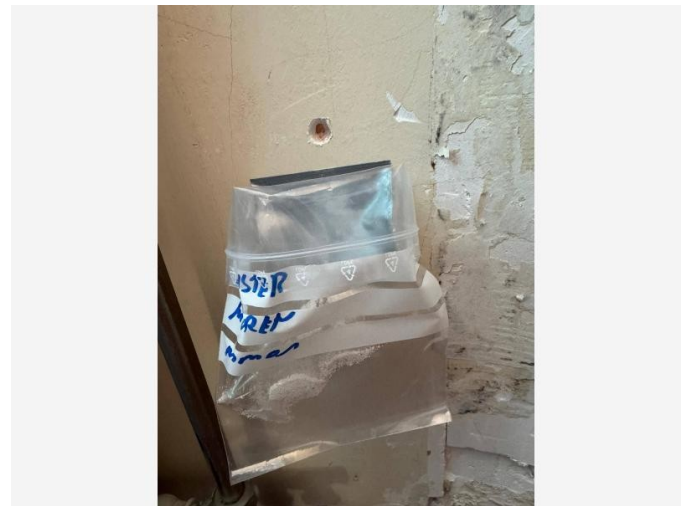
Geen asbest

#	Type	Referentie	Resultaat
5.1	Mengmonster	mm01	Geen asbest

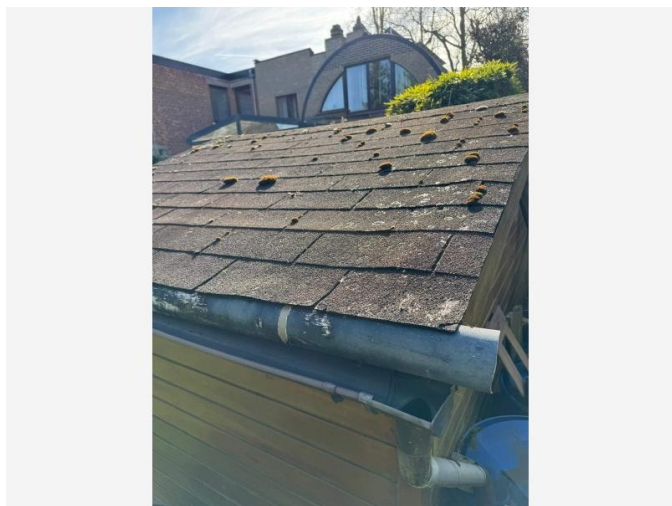
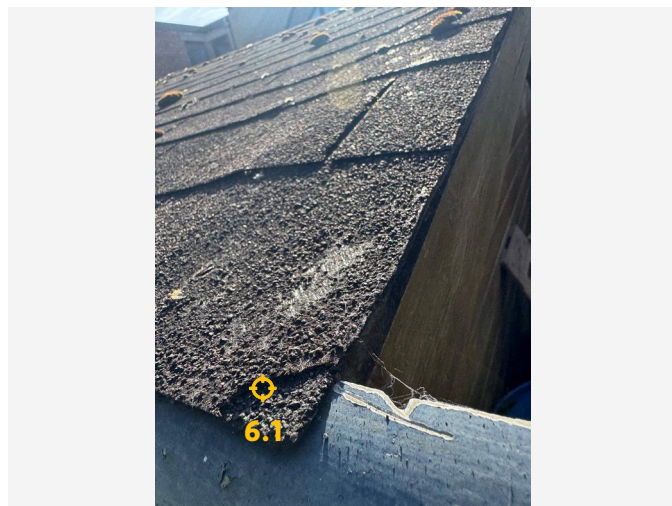
Fiche 6: dakbedekking tuinhuis

Geen asbest

#	Type	Referentie	Resultaat
6.1	Puntmonster	mm03	Geen asbest

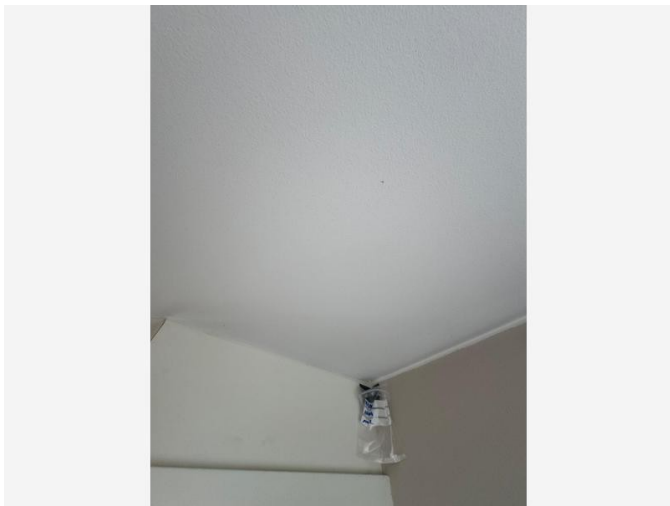
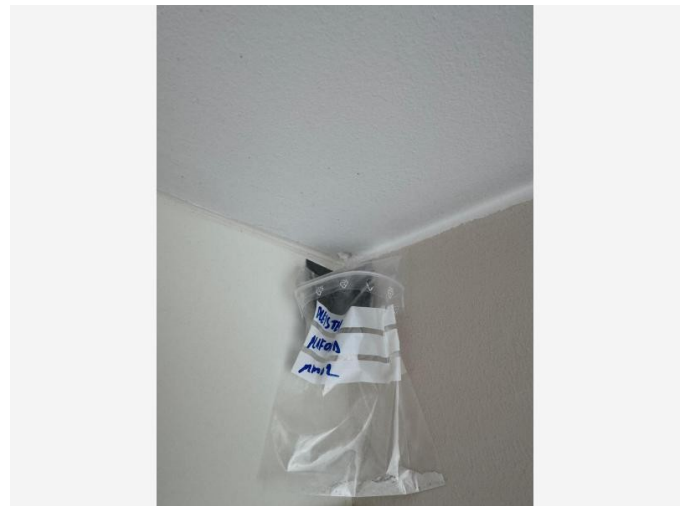
Geen asbest

#	Type	Referentie	Resultaat
7.1	Mengmonster	mm02	Geen asbest
