Asbestinventarisatetest

Halensebaan 95, 3473 Kortenaken

Attestnummer : 20260218-000275.000

Zone 1: Woonhuis

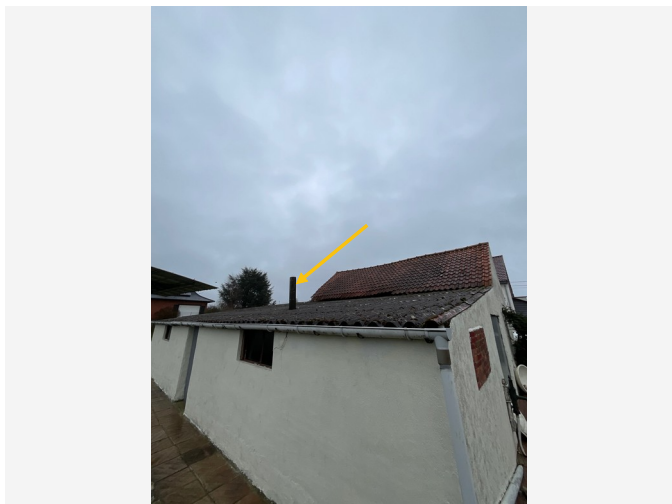
Het asbestmateriaal valt onder de mijlpaal van 2034.

Hoog materiaalrisico en/of hoge kans op vezelvrijgave

Gebondenheid	Categorie 1: hechtgebonden in oorsprong
Asbestsoort (vezeltype)	Crocidoliet aanwezig
Asbestconcentratie	Laag (< 50%)
Afschermingsgraad van het gehele materiaal	Geheel of deels (ook) vrij aan de binnenlucht
Toestand van het materiaal	Matig beschadigd, matig verweerd

Dringend verwijderen

- Zorg voor een veilig beheer. Vermijd het beschadigen van het asbestmateriaal. Controleer de toestand jaarlijks op wijzigingen.
- Voer bijkomende staalname(s) uit.

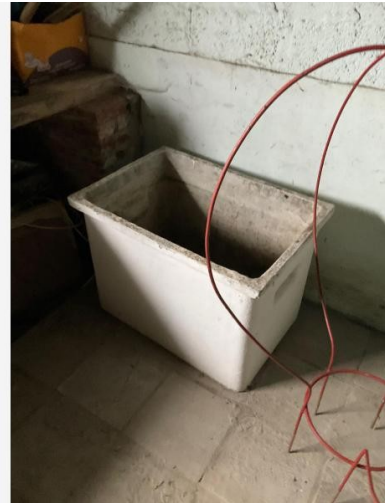
Het asbestmateriaal valt onder de mijlpaal van 2040.

Beschrijving	Kuip
Type afvalstof	Betreft stock-voorraad of gedemonteerde asbestmaterialen
Aanwezige resten	Geen resten aanwezig
Omgeving	Binnen
Primaire drager	Vloer
Asbestmaterialen	<ul style="list-style-type: none">• Bak, reservoir, kuip, bloembak
Bindmiddel van asbestmateriaal	Cement
Gebondenheid op basis van bindmiddel	Hecht
Hoeveelheid (gewicht - aantal)	<ul style="list-style-type: none">• 20,00 kg - 1 stuk
Totaal gewicht	20,00 kg
Eenvoudig bereikbaar	Ja
Identificatiemethode	De asbestdeskundige beoordeelt het materiaal als asbestverdacht en dus asbesthoudend, en dit zonder monsternamen.

Dringend verwijderen

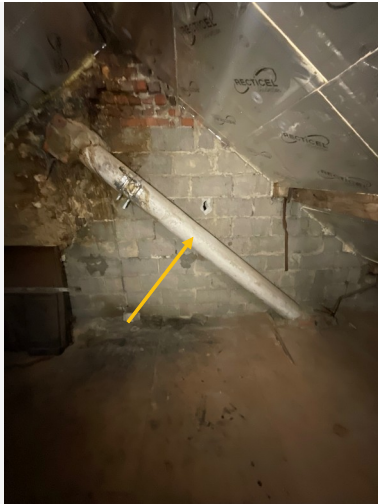
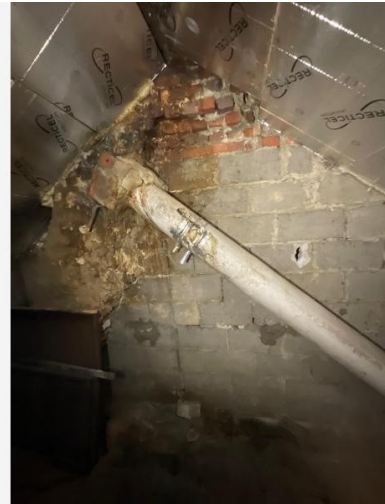
Beschrijving	Rookgaskanaal zolder woonhuis
Omgeving	Binnen
Primaire drager	HVAC infrastructuur en uitrusting
Asbestmateriaal	Rookgaskanaal
Bindmiddel van asbestmateriaal	Cement
Gebondenheid op basis van bindmiddel	Hecht
Hoeveelheid (lengte - omtrek - dikte - aantal)	<ul style="list-style-type: none">• 4,50 m - 70,00 cm - 1,00 cm - 1 stuk
Totaal volume	0,032 m ³
Eenvoudig bereikbaar	Ja
Bevestigingswijze	<ul style="list-style-type: none">• Verlijmd, ingegoten, versmeerd
Identificatiemethode	<p>De asbestdeskundige beoordeelt het materiaal als asbestverdacht en dus asbesthoudend, en dit zonder monsternamen.</p> <p>Motivatie: De opdrachtgever weigert om het materiaal te laten bemonsteren.</p>
Destructieve handeling voor identificatie	Nee
Opmerking	De hoeveelheid is een zo nauwkeurig mogelijke opmeting. Hieraan kunnen evenwel geen rechten worden ontleend.

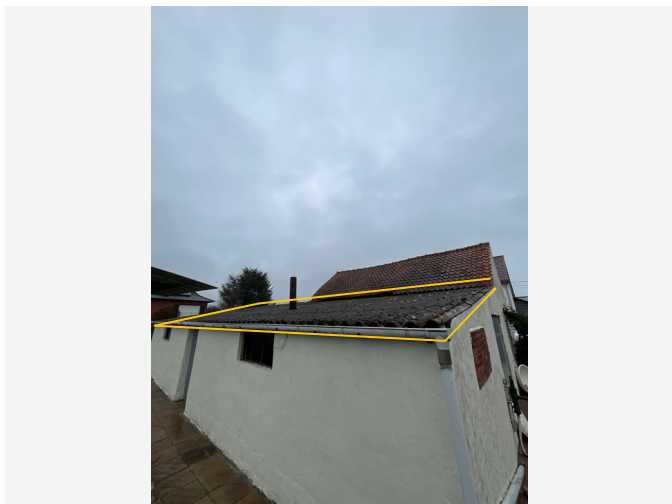
Beschrijving	Dak bestaande uit golfplaten
Omgeving	Buiten
Primaire drager	Schuin dak
Asbestmateriaal	Dak- en gevelbekleding - Golfplaat
Bindmiddel van asbestmateriaal	Cement
Gebondenheid op basis van bindmiddel	Hecht
Hoeveelheid (oppervlakte - aantal)	<ul style="list-style-type: none">• 110,00 m² - 1 stuk
Totale oppervlakte	110,00 m ²
Eenvoudig bereikbaar	Ja
Bevestigingswijze	<ul style="list-style-type: none">• Geklemd• Geschroefd
Identificatiemethode	Een monstername door de asbestdeskundige met laboanalyse door een asbestlabo.
Destructieve handeling voor identificatie	Nee
Opmerking	De hoeveelheid is een zo nauwkeurig mogelijke opmeting. Hieraan kunnen evenwel geen rechten worden ontleend.

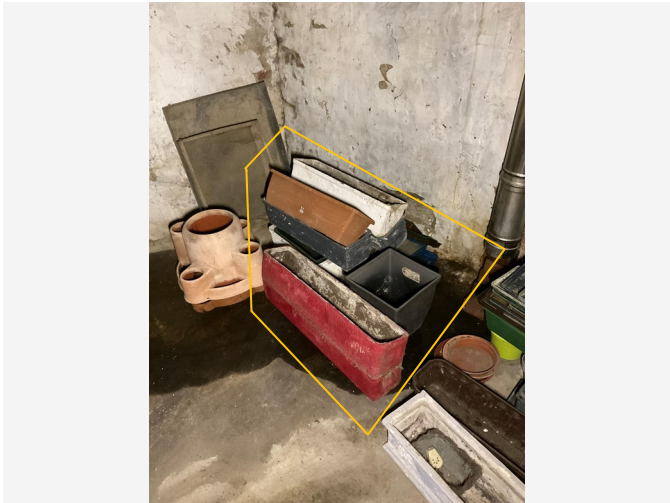
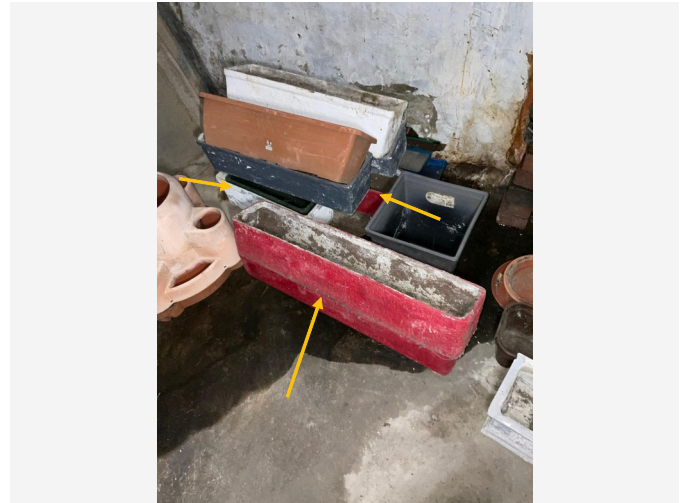
Beschrijving	Bloembakken
Type afvalstof	Betreft stock-voorraad of gedemonteerde asbestmaterialen
Aanwezige resten	Geen resten aanwezig
Omgeving	Binnen
Primaire drager	Vloer
Asbestmaterialen	<ul style="list-style-type: none">• Bak, reservoir, kuip, bloembak
Bindmiddel van asbestmateriaal	Cement
Gebondenheid op basis van bindmiddel	Hecht
Hoeveelheid (gewicht - aantal)	<ul style="list-style-type: none">• 7,00 kg - 5 stuks
Totaal gewicht	35,00 kg
Eenvoudig bereikbaar	Ja
Identificatiemethode	De asbestdeskundige beoordeelt het materiaal als asbestverdacht en dus asbesthoudend, en dit zonder monsternamen.

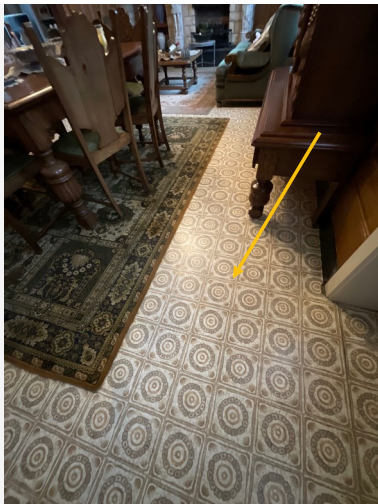
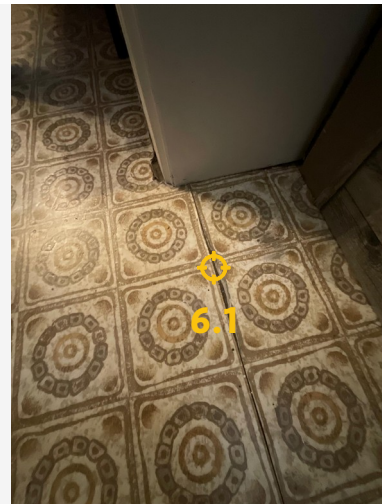
Beschrijving	Vinyl woonkamer/eetkamer
Omgeving	Binnen
Primaire drager	Vloer
Asbestmateriaal	Prefab - afwerking - Vloerzeil
Bindmiddel van asbestmateriaal	Karton - papier - viltachtig
Gebondenheid op basis van bindmiddel	Niet-hechtgebonden
Hoeveelheid (oppervlakte - aantal)	<ul style="list-style-type: none">• 50,00 m² - 1 stuk
Totale oppervlakte	50,00 m ²
Eenvoudig bereikbaar	Ja
Bevestigingswijze	<ul style="list-style-type: none">• Verlijmd, ingegoten, versmeerd
Identificatiemethode	Een monstername door de asbestdeskundige met laboanalyse door een asbestlabo.
Destructieve handeling voor identificatie	Nee

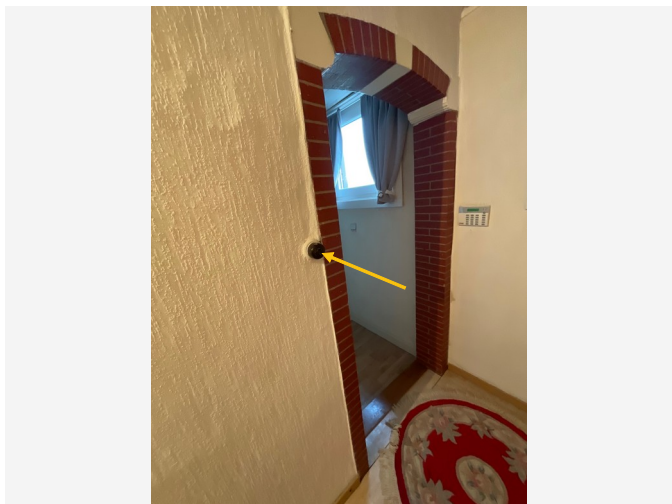
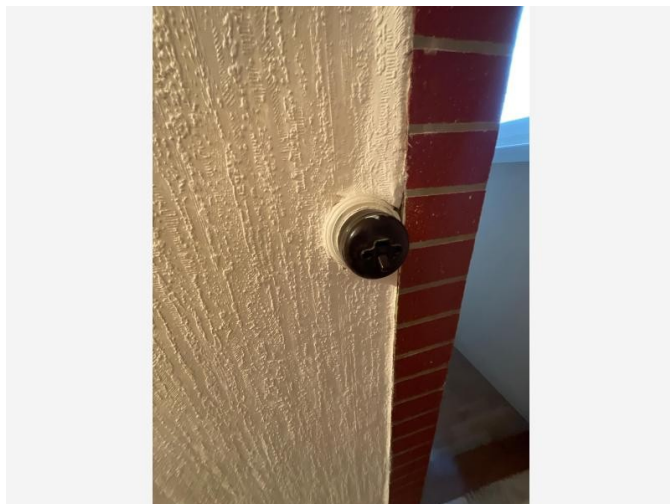
Beschrijving	Bakeliet schakelaars/stopcontacten
Omgeving	Binnen
Primaire drager	Communicatie en elektrische infrastructuur en uitrusting
Asbestmateriaal	Plaat, paneel, tablet - Type Bakeliet
Bindmiddel van asbestmateriaal	Kunststof of -hars
Gebondenheid op basis van bindmiddel	Hecht
Hoeveelheid (oppervlakte - dikte - aantal)	• 0,10 m ² - 1,00 cm - 8 stuks
Totaal volume	0,008 m ³
Eenvoudig bereikbaar	Ja
Bevestigingswijze	• Geschroefd
Identificatiemethode	De asbestdeskundige beoordeelt het materiaal als asbestverdacht en dus asbesthoudend, en dit zonder monstername. Motivatie: De monstername brengt andere schade aan dan schade die inherent is aan de monstername.
Destructieve handeling voor identificatie	Nee
Opmerking	De hoeveelheid is een zo nauwkeurig mogelijke opmeting. Hieraan kunnen evenwel geen rechten worden ontleend.

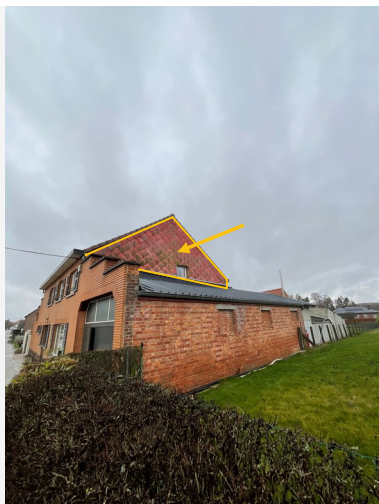
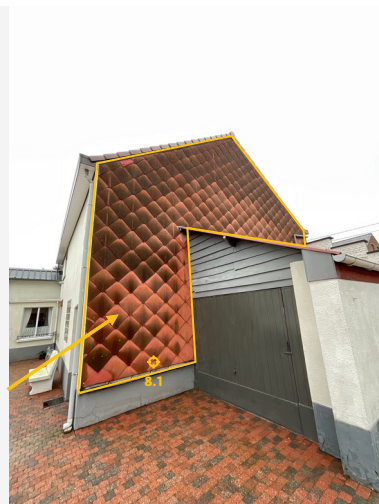
Beschrijving	Gevel met leien
Omgeving	Buiten
Primaire drager	Wand buitenschil
Asbestmateriaal	Dak- en gevelbekleding - Lei, shingle
Bindmiddel van asbestmateriaal	Cement
Gebondenheid op basis van bindmiddel	Hecht
Hoeveelheid (oppervlakte - aantal)	<ul style="list-style-type: none">• 11,00 m² - 1 stuk• 25,00 m² - 1 stuk
Totale oppervlakte	36,00 m ²
Eenvoudig bereikbaar	Ja
Bevestigingswijze	<ul style="list-style-type: none">• Genageld, geniet
Identificatiemethode	Een monstername door de asbestdeskundige met laboanalyse door een asbestlabo.
Destructieve handeling voor identificatie	Nee
Opmerking	De hoeveelheid is een zo nauwkeurig mogelijke opmeting. Hieraan kunnen evenwel geen rechten worden ontleend.

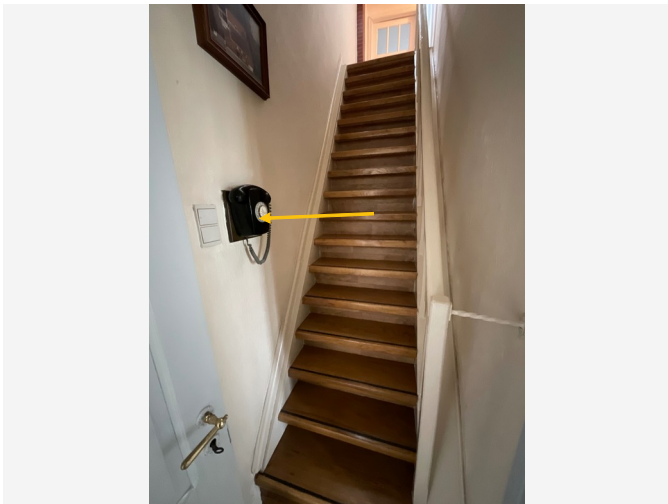
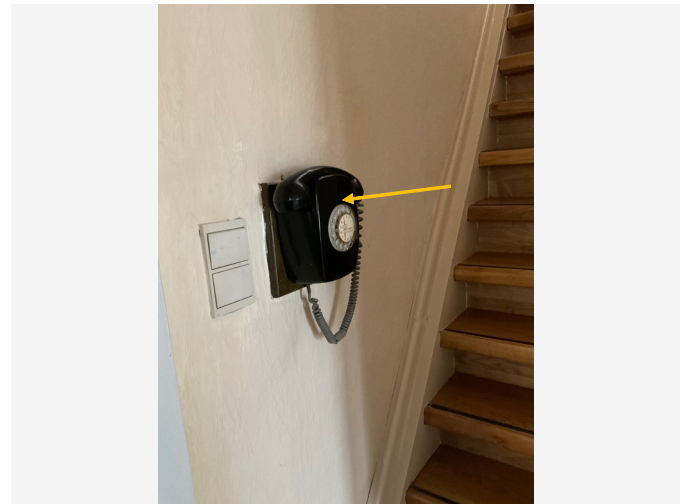
Beschrijving	Bakeliet telefoontoestel
Omgeving	Binnen
Primaire drager	Communicatie en elektrische infrastructuur en uitrusting
Asbestmateriaal	Plaat, paneel, tablet - Type Bakeliet
Bindmiddel van asbestmateriaal	Kunststof of -hars
Gebondenheid op basis van bindmiddel	Hecht
Hoeveelheid (oppervlakte - dikte - aantal)	• 0,10 m ² - 1,00 cm - 1 stuk
Totaal volume	0,001 m ³
Eenvoudig bereikbaar	Ja
Bevestigingswijze	• Geschroefd
Identificatiemethode	De asbestdeskundige beoordeelt het materiaal als asbestverdacht en dus asbesthoudend, en dit zonder monstername. Motivatie: De monstername brengt andere schade aan dan schade die inherent is aan de monstername.
Destructieve handeling voor identificatie	Nee
Opmerking	De hoeveelheid is een zo nauwkeurig mogelijke opmeting. Hieraan kunnen evenwel geen rechten worden ontleend.

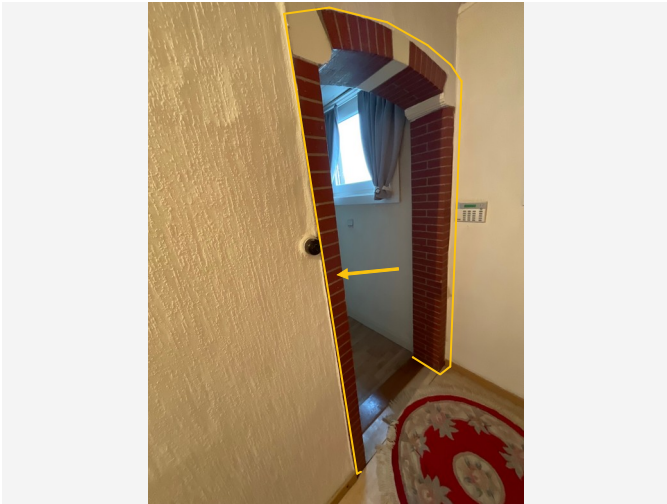
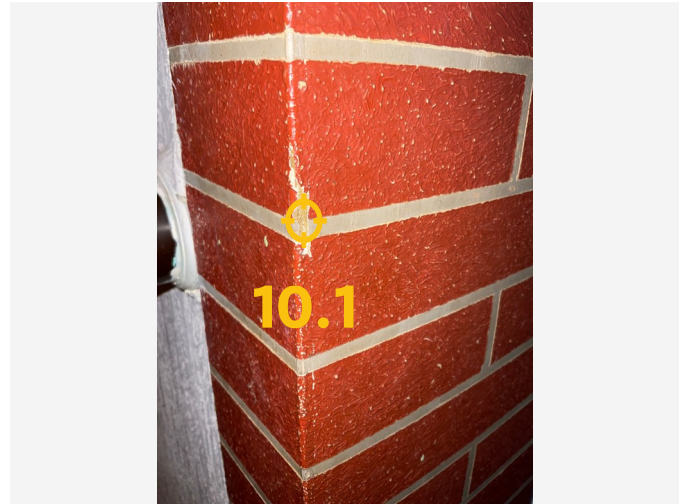
Beschrijving	Sierbeplating (steenmotief)
Omgeving	Binnen
Primaire drager	Binnenwand
Asbestmateriaal	Plaat, paneel, tablet - Type Menuiserie
Bindmiddel van asbestmateriaal	Cement
Gebondenheid op basis van bindmiddel	Hecht
Hoeveelheid (oppervlakte - dikte - aantal)	• 2,00 m ² - 0,30 cm - 1 stuk
Totaal volume	0,006 m ³
Eenvoudig bereikbaar	Ja
Bevestigingswijze	<ul style="list-style-type: none">• Geschroefd• Genageld, geniet
Identificatiemethode	Een monstername door de asbestdeskundige met laboanalyse door een asbestlabo.
Destructieve handeling voor identificatie	Nee

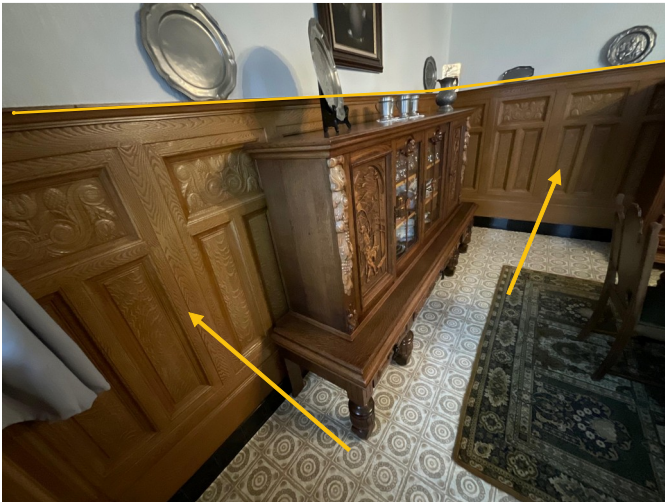
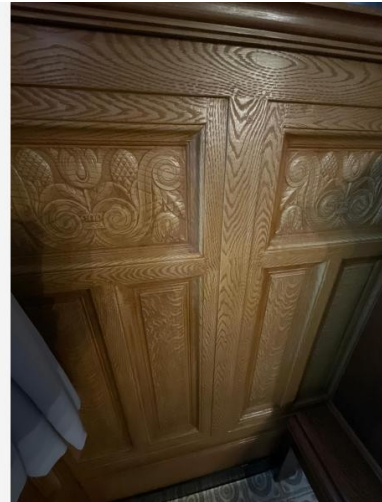
Beschrijving	Lambrisering
Omgeving	Binnen
Primaire drager	Binnenwand
Asbestmateriaal	Dak- en gevelbekleding - Plaat
Bindmiddel van asbestmateriaal	Cement
Gebondenheid op basis van bindmiddel	Hecht
Hoeveelheid (oppervlakte - dikte - aantal)	• 21,00 m ² - 1,00 cm - 1 stuk
Totaal volume	0,21 m ³
Eenvoudig bereikbaar	Ja
Bevestigingswijze	• Geklemd
Identificatiemethode	Een monstername door de asbestdeskundige met laboanalyse door een asbestlabo.
Destructieve handeling voor identificatie	Nee
Opmerking	De hoeveelheid is een zo nauwkeurig mogelijke opmeting. Hieraan kunnen evenwel geen rechten worden ontleend.

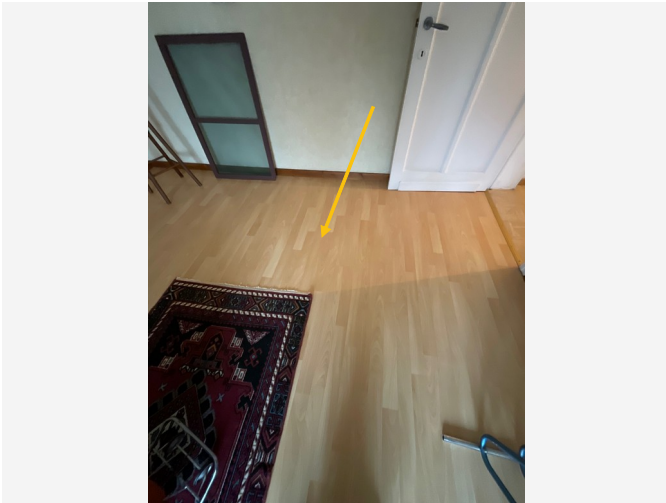
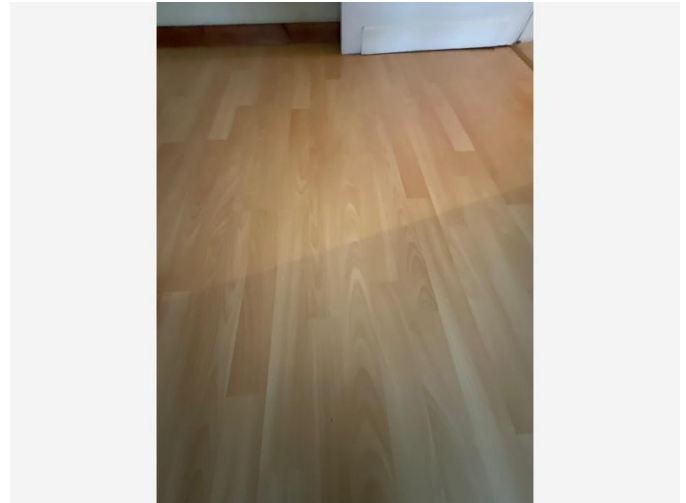
Basis voor advies	De asbestdeskundige beoordeelt het materiaal als asbesthoudend op basis van een beoordeling met het blote oog.
--------------------------	--
