Asbestinventarisatetest

Walenweg 176, 9600 Ronse

Attestnummer : 20260506-000397.000

Uitgegeven op : 06.05.2026

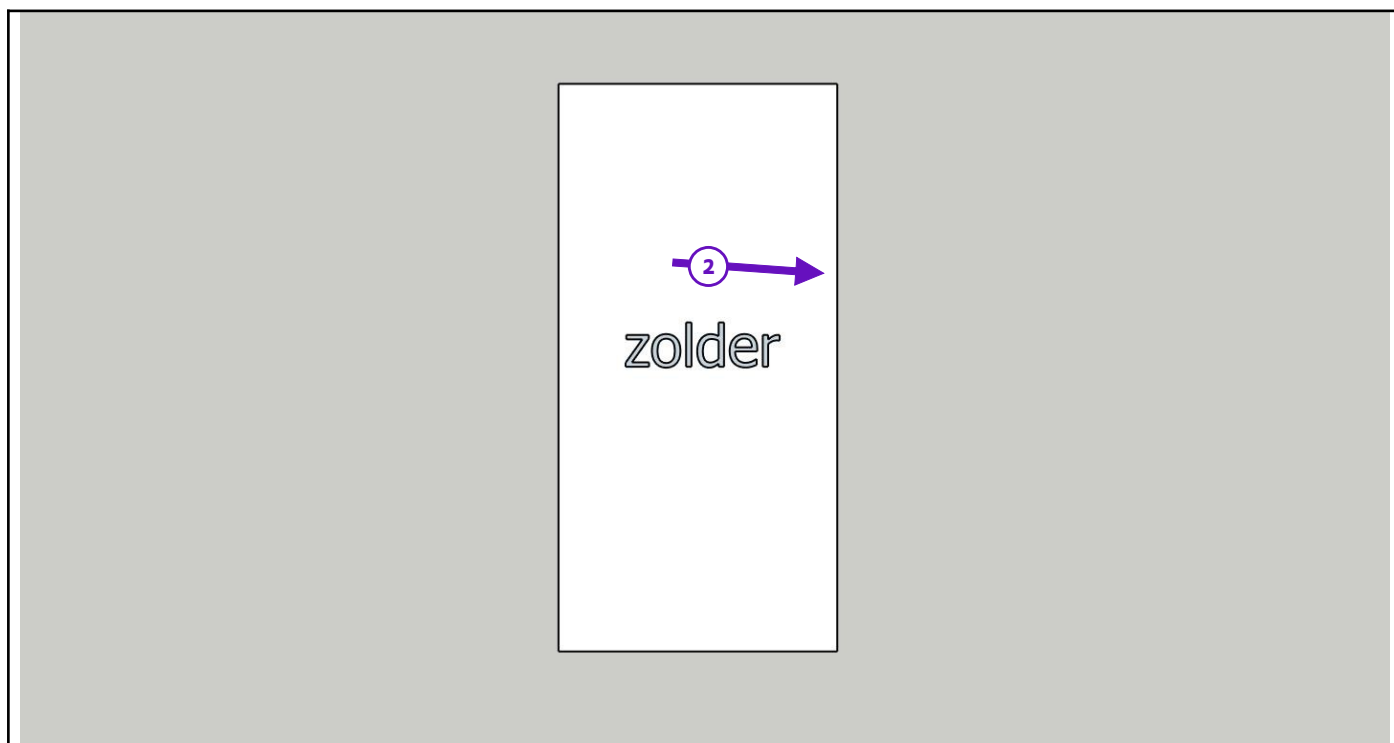
Plan 1.7: zolder

Beschrijving	Type	Actie
2. in en rond de schouw	Beperking	-

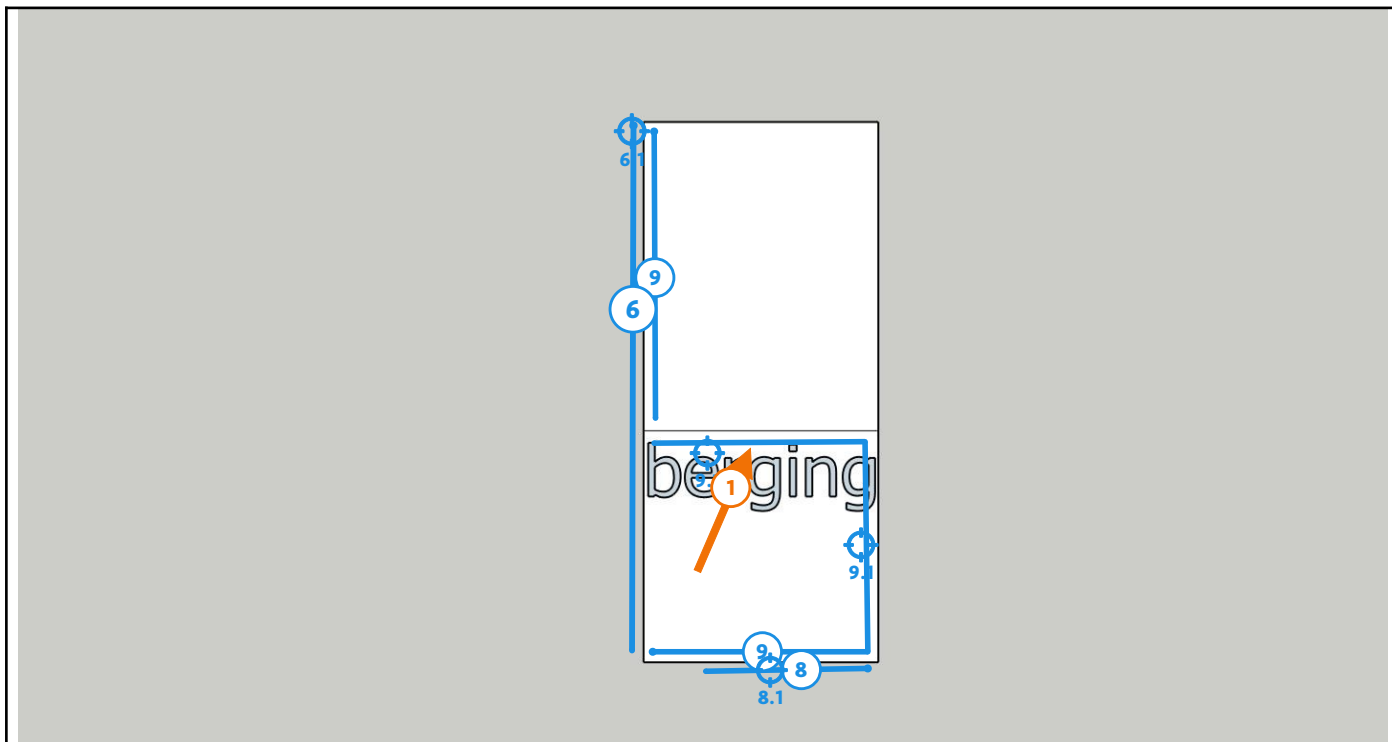
Plan 2.2: Glv berging

Beschrijving	Type	Actie
1. Bakeliet schakelaars/stopcontacten	Asbestmateriaal	Verwijderen
6. Cementen smeerlaag	Geen asbest	-
6.1 Code: cementlaag	Mengmonster	-
8. Mastiek betonnen ramen koterijen	Geen asbest	-
8.1 Code: mastiek betonnen ramen koterijen	Puntmonster	-
9. Pleisterwerk wanden koterijen achteraan	Geen asbest	-
9.1 Code: pleister muren koterijen	Mengmonster	-

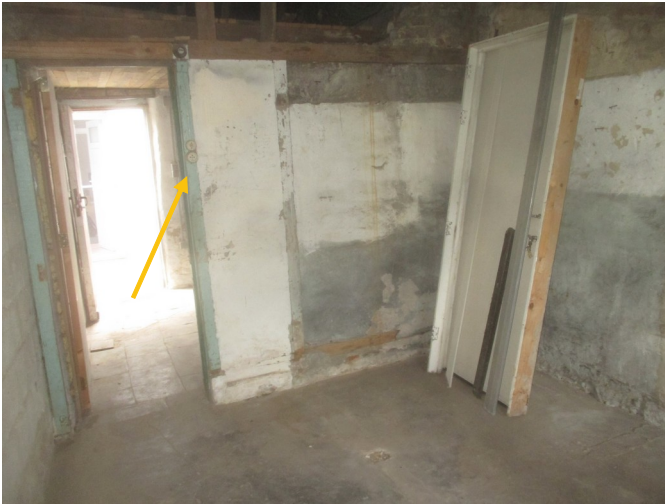
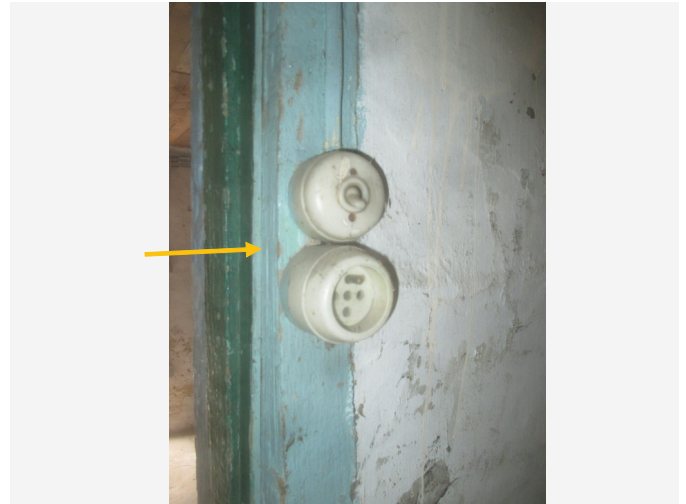
Conclusie

Het asbestmateriaal valt onder de mijlpaal van 2040.

Eindbeoordeling materiaalrisico	Verhoogd materiaalrisico en/of verhoogde kans op vezelvrijgave
---------------------------------	--

Gebondenheid	Categorie 1: hechtgebonden in oorsprong
Asbestsoort (vezeltype)	Crocidoliet aanwezig
Asbestconcentratie	Laag (< 50%)
Afschermingsgraad van het gehele materiaal	Geheel of deels vrij aan de binnenlucht, maar geen contact met binnenluchtstromen
Toestand van het materiaal	Licht beschadigd, licht verweerd. Intacte calciumsilicaatplaat of materiaal met categorie 3-gebondenheid

Beschrijving	Bakeliet schakelaars/stopcontacten
Omgeving	Binnen
Primaire drager	Communicatie en elektrische infrastructuur en uitrusting
Asbestmateriaal	Plaat, paneel, tablet - Type Bakeliet
Bindmiddel van asbestmateriaal	Kunststof of -hars
Gebondenheid op basis van bindmiddel	Hecht
Hoeveelheid (oppervlakte - dikte - aantal)	<ul style="list-style-type: none"> • 0,10 m² - 1,00 cm - 1 stuk
Totaal volume	0,001 m ³
Eenvoudig bereikbaar	Ja
Bevestigingswijze	<ul style="list-style-type: none"> • Geschroefd
Identificatiemethode	<p>De asbestdeskundige beoordeelt het materiaal als asbestverdacht en dus asbesthoudend, en dit zonder monstername.</p> <p>Motivatie: De monstername brengt andere schade aan dan schade die inherent is aan de monstername.</p>
Destructieve handeling voor identificatie	Nee
Opmerking	De hoeveelheid is een schatting.

Verwijderen

- Zorg voor een veilig beheer. Vermijd het beschadigen van het asbestmateriaal. Controleer de toestand jaarlijks op wijzigingen.
- Voer bijkomende staalname(s) uit.

- Eenvoudige handelingen: mag via doe-het-zelf of door werknemer(s) met opleidingsattest eenvoudige handelingen
Deze toepassing kan door een aannemer die over een opleidingsattest eenvoudige handelingen beschikt of door een particulier (doe-het-zelf), verwijderd worden indien er geen verhoogd risico op vrijgave van asbestvezels (max. concentratie 0,01 vezels/cm³ - CODEX Art. VI.3-54) ontstaat en de toepassing voorafgaand wordt gefixeerd/bevochtigd; de individuele elementen zonder machinale werktuigen (boormachine, slijpschijf, hogedrukreiniger,...) en zonder breken of gooien een voor een losgemaakt worden; en ten slotte dubbel en luchtdicht verpakt weggevoerd worden naar een erkend afvalpunt (recyclagepark).

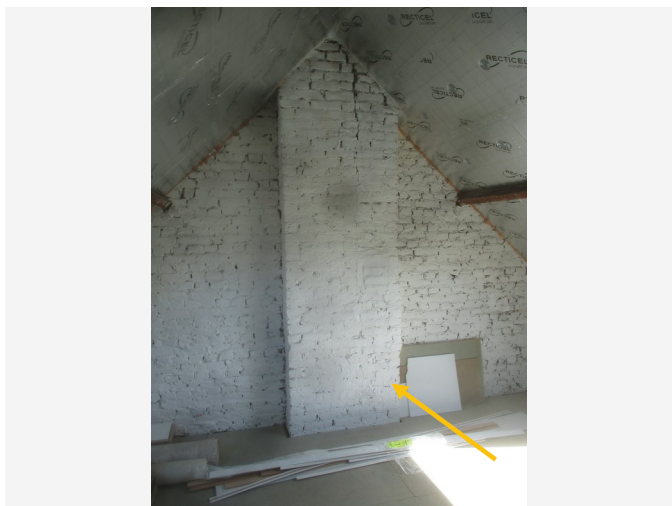
Situeringfoto

Tijdelijke beperking

Reden: Er is geen volledige risicobeoordeling mogelijk

Uitleg van de asbestdeskundige: De schouw bevat binnenin mogelijk een asbestcement rookgaskanaal. Laat dit onderzoeken bij eventuele werken.

Er is geen buitenschouw zichtbaar in het inspectiegebied.

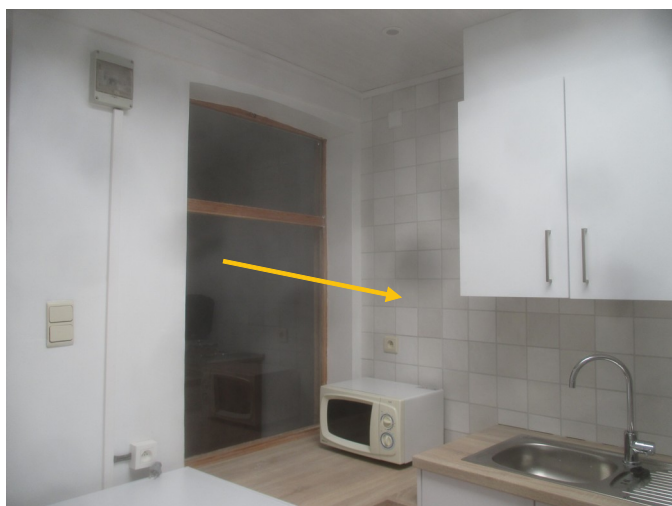
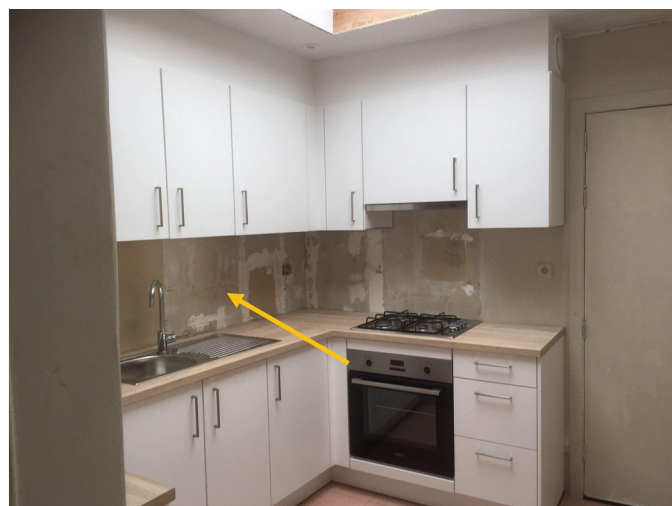
De keuken en badkamer zijn volledig vernieuwd.

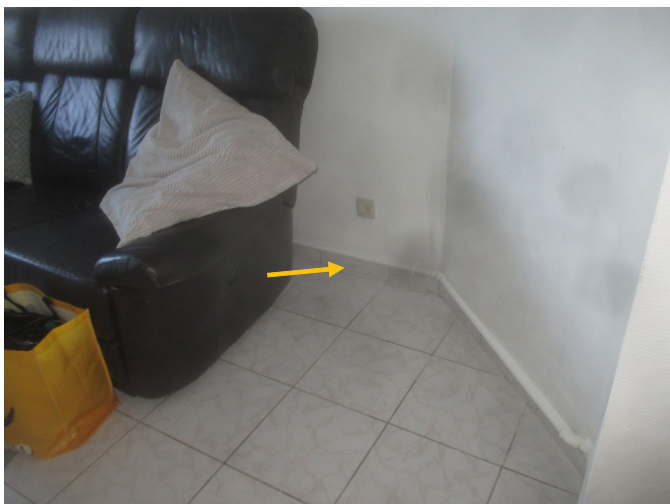
Situeringfoto

De bevestigingswijze van de plinten kon niet op een niet-destructieve wijze nagegaan worden. De eventuele lijmlaag is niet bereikbaar omdat de toepassing onbeschadigd is.

Er kon ook niet aangetoond worden dat de plinten dateren van na 2001.

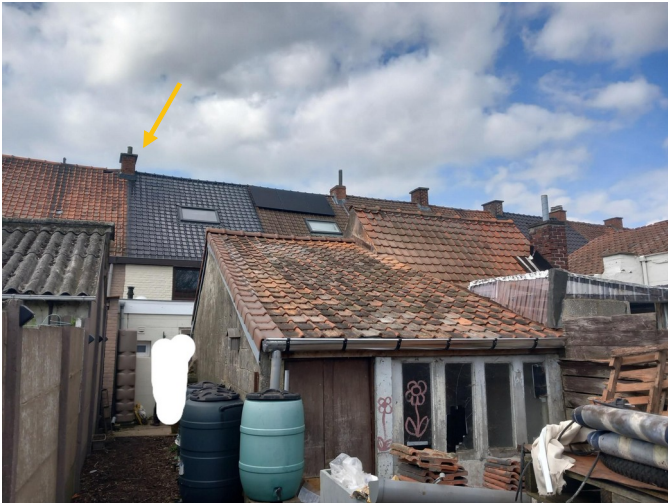
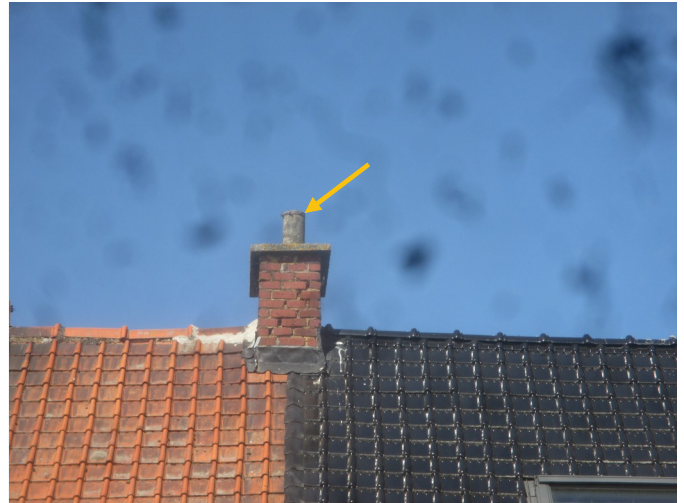
De schouwpijp van de buren rechts is asbestverdacht.
