# Asbestinventarisatetest

Ganzendries 19, 3212 Lubbeek

Attestnummer : 20260413-000096.000

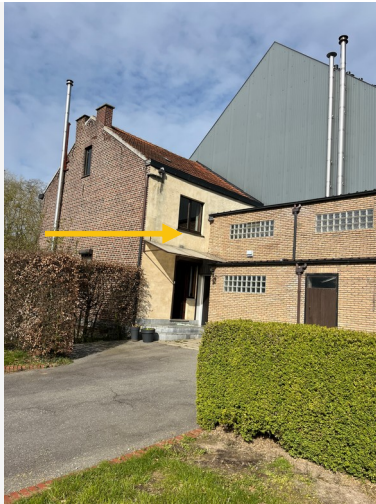
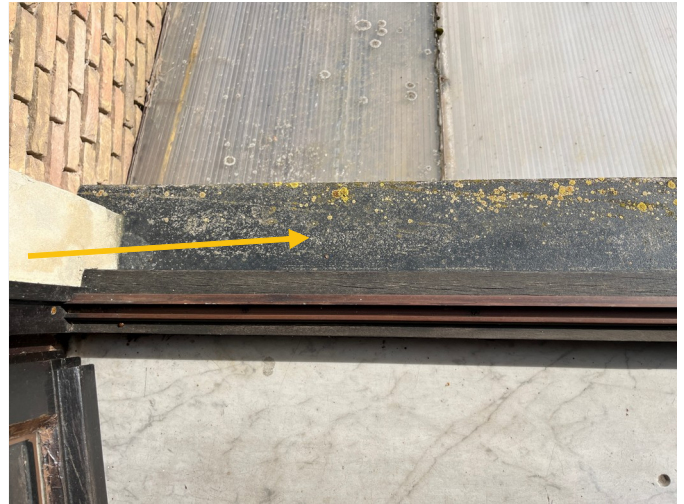
## Conclusie

Het asbestmateriaal valt onder de mijlpaal van 2040.

Eindbeoordeling materiaalrisico

Verhoogd materiaalrisico en/of verhoogde kans op vezelvrijgave

<b>Gebondenheid</b>	Categorie 1: hechtgebonden in oorsprong
<b>Asbestsoort (vezeltype)</b>	Crocidoliet aanwezig
<b>Asbestconcentratie</b>	Laag (< 50%)
<b>Afschermingsgraad van het gehele materiaal</b>	Geheel of deels vrij aan binnenluchtstromen
<b>Toestand van het materiaal</b>	Licht beschadigd, licht verweerd. Intacte calciumsilicaatplaat of materiaal met categorie 3-gebondenheid

Beschrijving	Vensterbank
Omgeving	Binnen
Primaire drager	Wandopening verticaal (raam, deur, ...)
Asbestmateriaal	Plaat, paneel, tablet - Generiek
Bindmiddel van asbestmateriaal	Cement
Gebondenheid op basis van bindmiddel	Hecht
Hoeveelheid (oppervlakte - dikte - aantal)	<ul style="list-style-type: none"> <li>• 0,20 m<sup>2</sup> - 2,00 cm - 1 stuk</li> </ul>
Totaal volume	0,004 m <sup>3</sup>
Eenvoudig bereikbaar	Ja
Bevestigingswijze	<ul style="list-style-type: none"> <li>• Verlijmd, ingegoten, versmeerd</li> </ul>
Identificatiemethode	<p>De asbestdeskundige beoordeelt het materiaal als asbestverdacht en dus asbesthoudend, en dit zonder monstername.</p> <p>Motivatie: Er is een onderzoeksbeperking die monstername verhindert; De ruimte of het materiaal bevindt zich hoger dan 3,5 meter vanaf een vaste ondergrond.</p>
Destructieve handeling voor identificatie	Nee
Opmerking	Maten, gewichten, en hoeveelheden zijn louter indicatief en kunnen derhalve niet gebruikt worden als basis voor offertes of berekeningen.

Verwijderen

- Zorg voor een veilig beheer. Vermijd het beschadigen van het asbestmateriaal. Controleer de toestand jaarlijks op wijzigingen.
- Voer bijkomende staalname(s) uit.

- Eenvoudige handelingen: mag via doe-het-zelf of door werknemer(s) met opleidingsattest eenvoudige handelingen  
Deze toepassing kan door een aannemer die over een opleidingsattest eenvoudige handelingen beschikt of door een particulier (doe-het-zelf), verwijderd worden indien er geen verhoogd risico op vrijgave van asbestvezels (max. concentratie 0,01 vezels/cm<sup>3</sup> - CODEX Art. VI.3-54) ontstaat en de toepassing voorafgaand wordt gefixeerd/bevochtigd; de individuele elementen zonder machinale werktuigen (boormachine, slijpschijf, hogedrukreiniger,...) en zonder breken of gooien een voor een losgemaakt worden; en ten slotte dubbel en luchtdicht verpakt weggevoerd worden naar een erkend afvalpunt (recyclagepark).

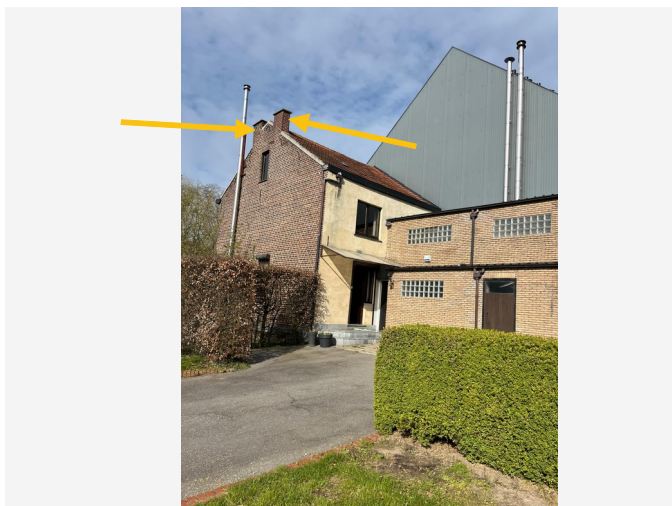
*Situeringfoto*

**Reden:** Het te onderzoeken materiaal situeert zich hoger dan 3,50 m te rekenen vanaf een veilige ondergrond

**Uitleg van de asbestdeskundige:** De schouw bevindt zich op meer dan 3,50 meter van een veilige ondergrond. Er kan niet gecontroleerd worden of er zich aan de binnenzijde nog asbestverdachte toepassingen bevinden.

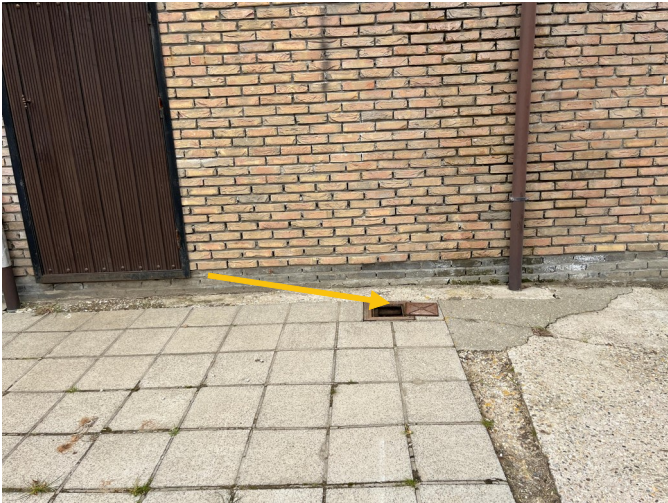
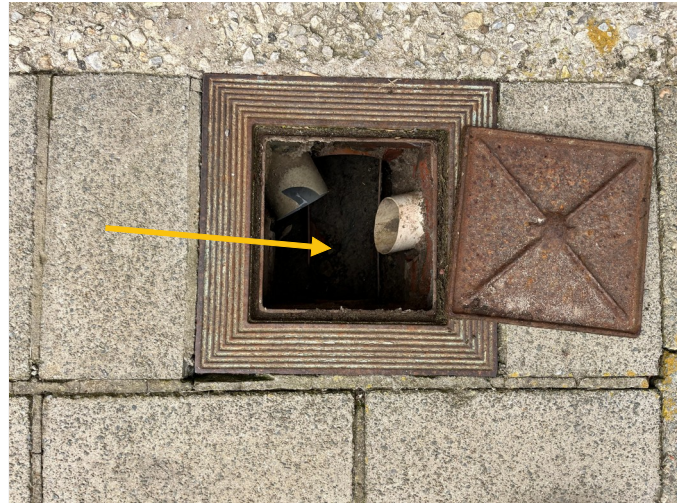
## Fiche 3: Afvoer putjes gecontroleerd

De afvoerputjes werden gecontroleerd. Het Zichtbare gedeelte van de afvoerleidingen bestond uit Pvc Buizen, Er kan evenwel niet uitgesloten worden dat er zich onder de grond asbesverdachte buizen bevinden.

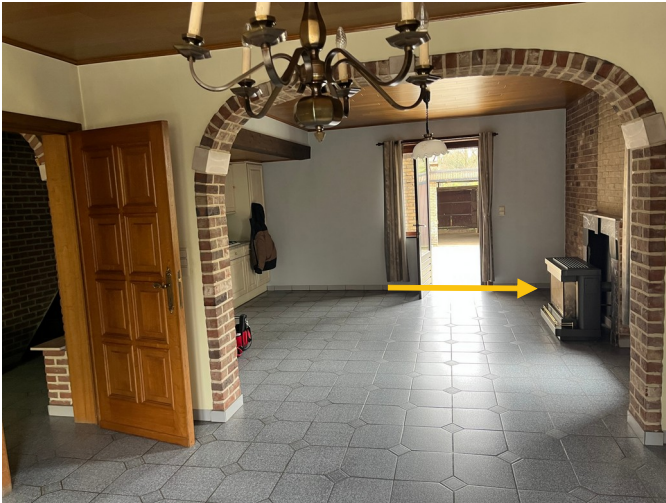
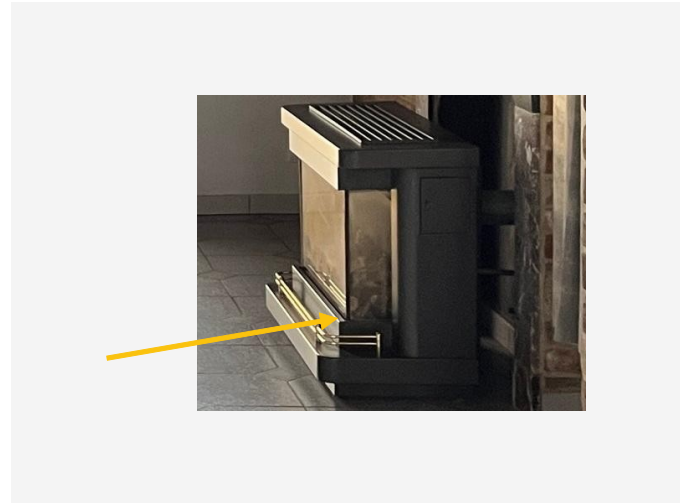
Niet-asbestverdachte koord in de kachel.

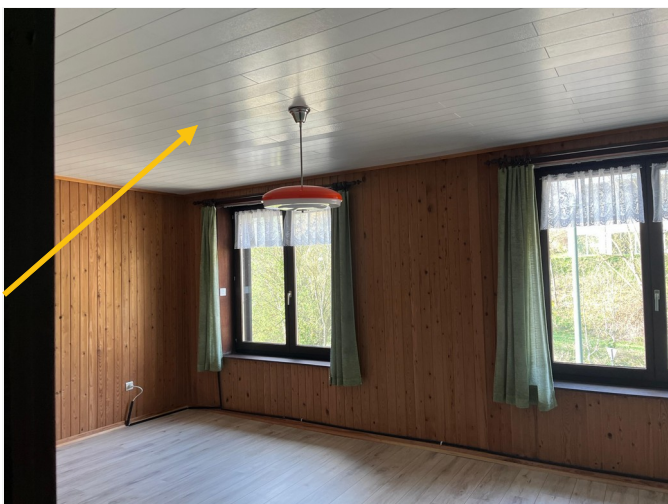
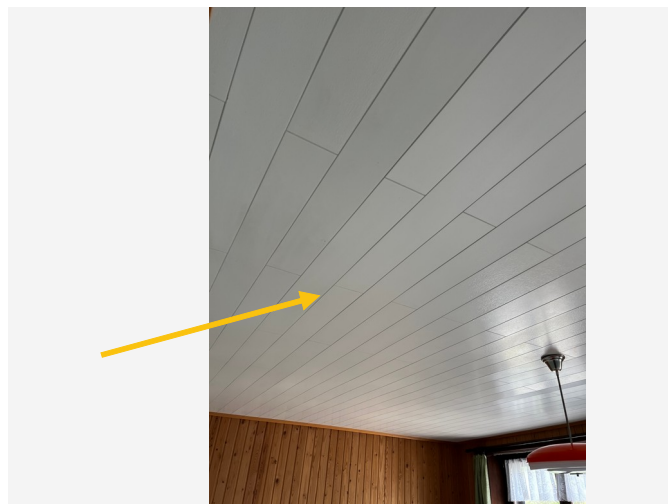
De plafonds werden afgewerkt met niet-asbestverdachte voorzetpanelen die inspectie van de bedekte structuur (opbouw, pleisterwerk) verhinderen.

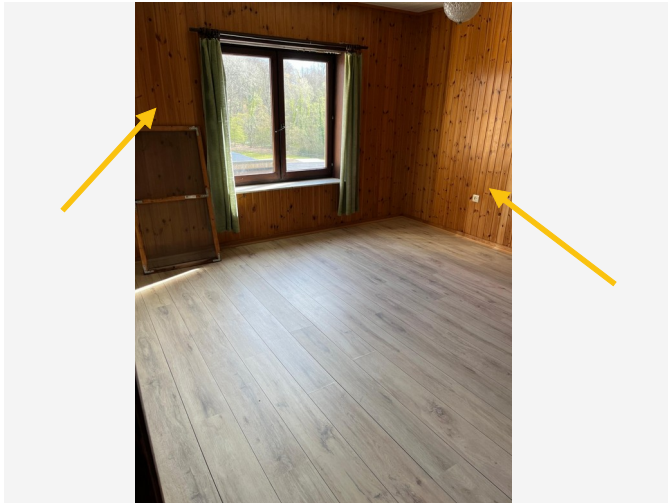
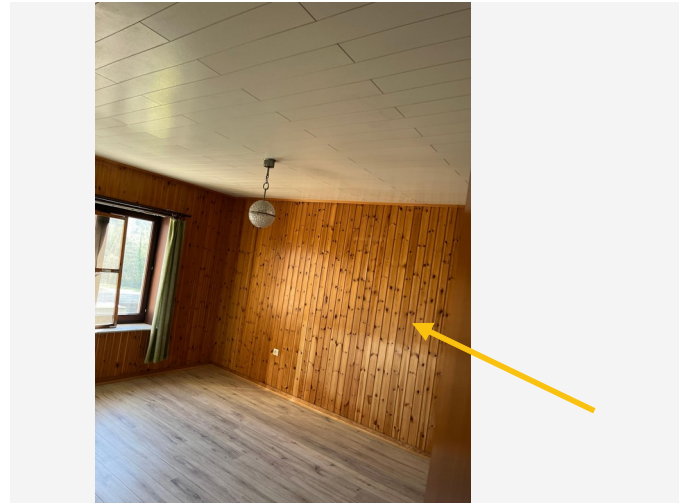
Een deel van de wanden werd uitgevoerd in hout of gyproc, derhalve kon geen staalname genomen worden van het pleisterwerk van deze wanden. Er kon binnen de scope van deze opdracht (niet destructief onderzoek) ook niet worden vastgesteld of er zich achter deze wanden eventueel nog asbestverdachte toepassingen bevinden.

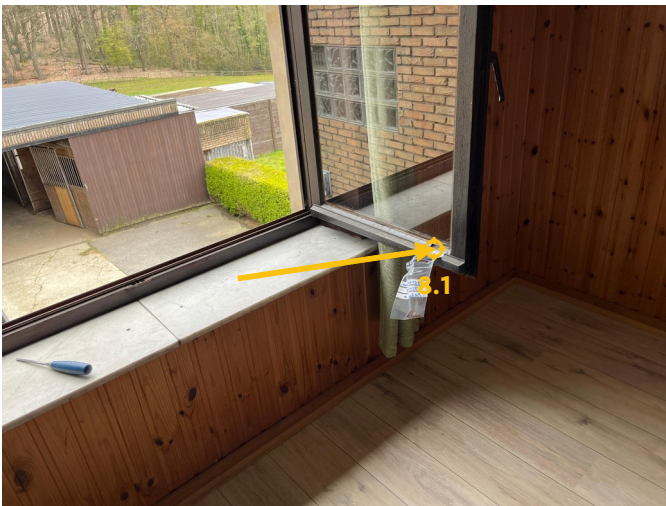
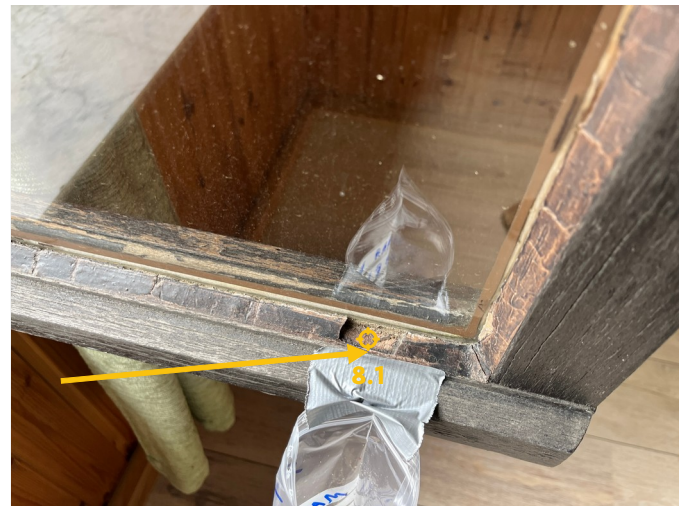
## Fiche 8: Mastiek ramen

Geen asbest

#	Type	Referentie	Resultaat
8.1	Puntmonster	95338/S5	Geen asbest

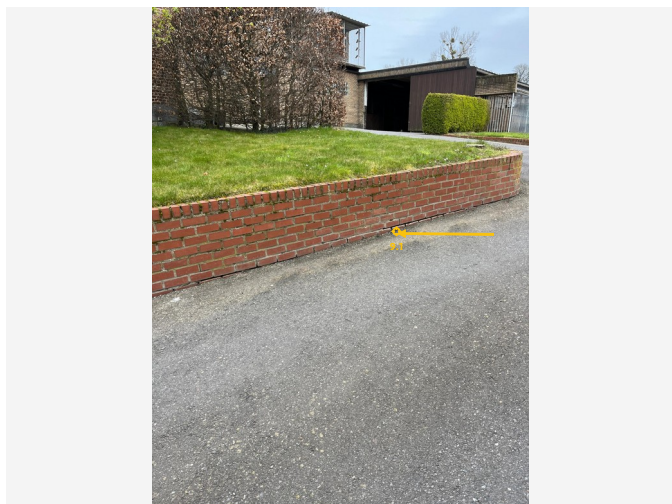
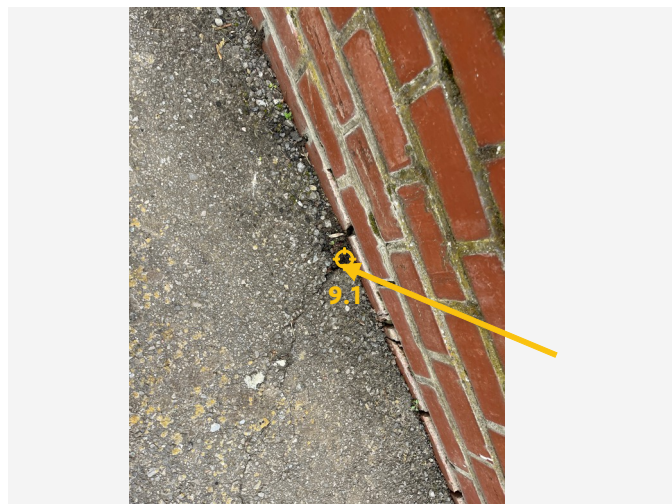
## Fiche 9: Asfalt

Geen asbest

#	Type	Referentie	Resultaat
9.1	Puntmonster	95338/S6	Geen asbest

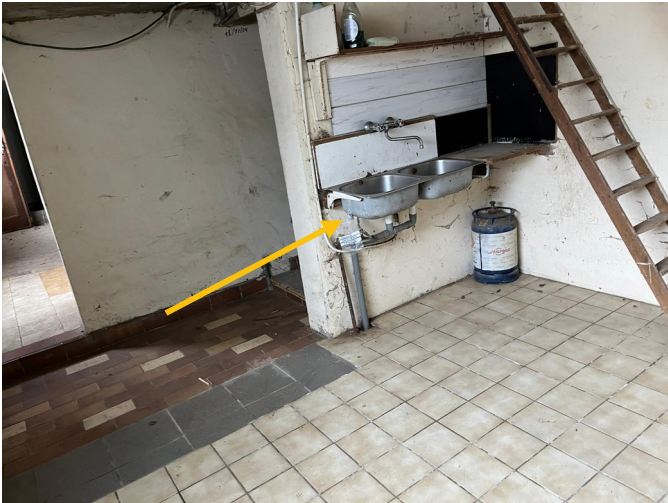
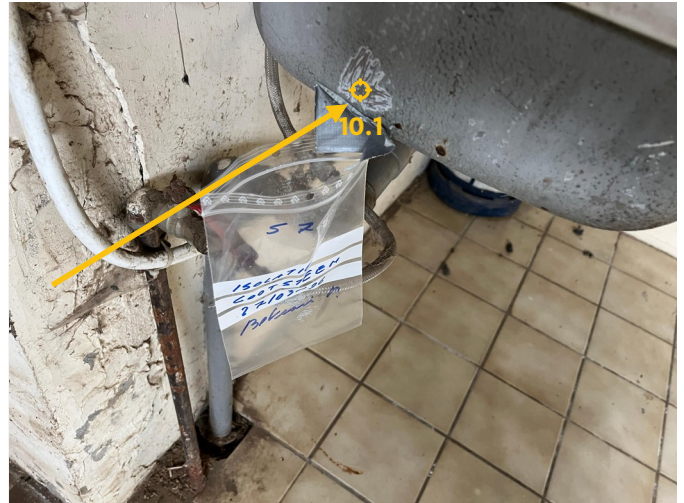
## Fiche 10: Coating spoelbak

Geen asbest

#	Type	Referentie	Resultaat
10.1	Puntmonster	95338/S7	Geen asbest

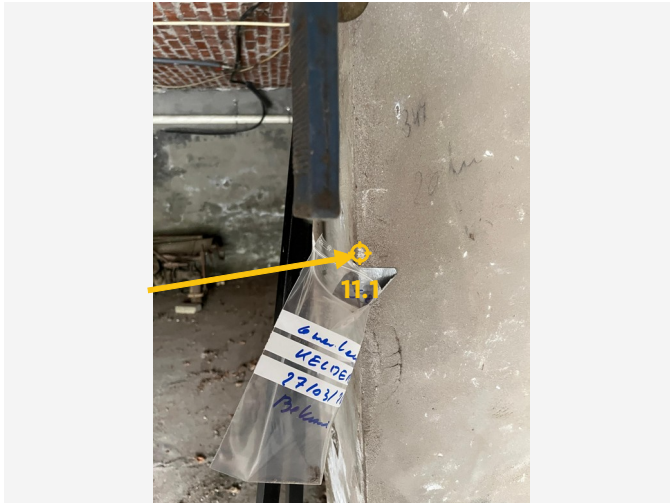
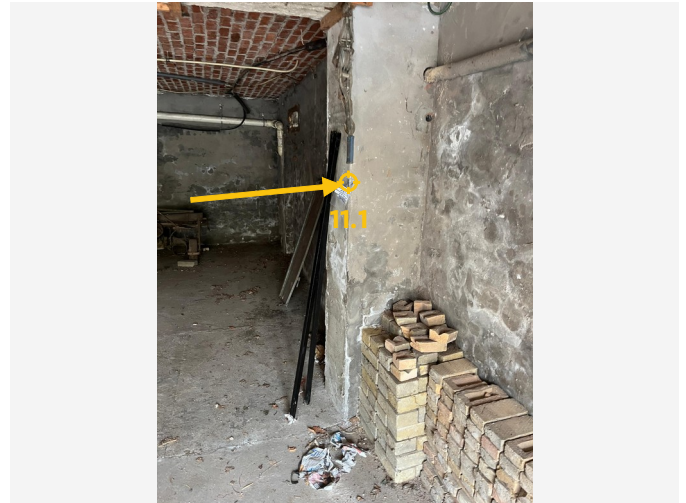
Geen asbest

#	Type	Referentie	Resultaat
11.1	Mengmonster	95338/S2	Geen asbest

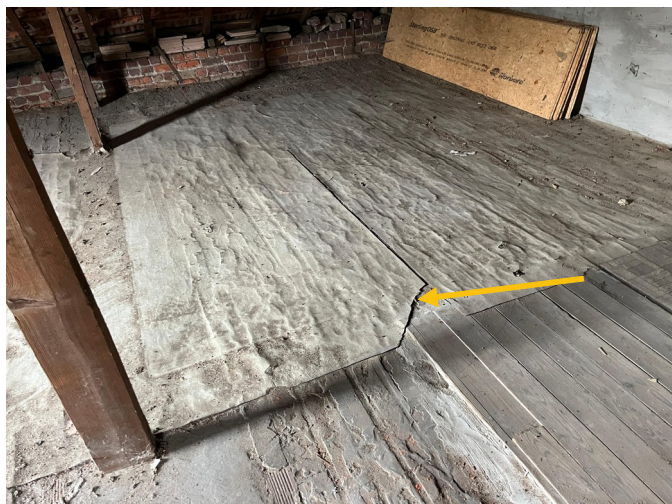
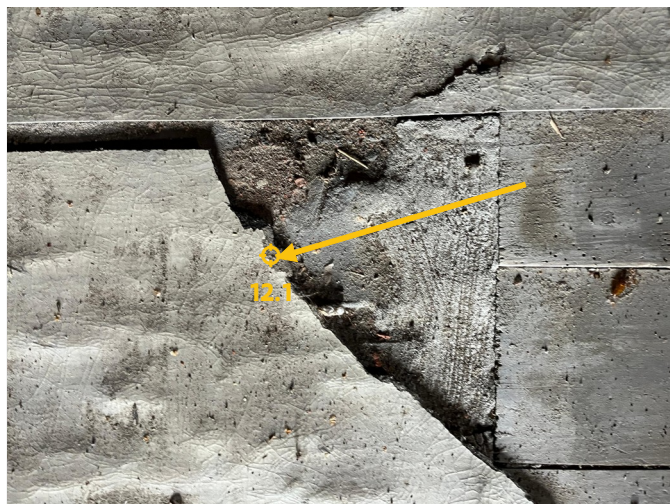
## Fiche 12: Vinyl

Geen asbest

#	Type	Referentie	Resultaat
12.1	Puntmonster	95338/S8	Geen asbest

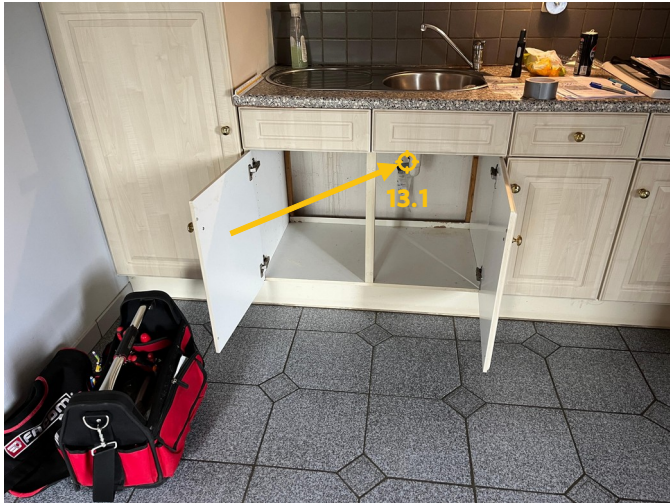
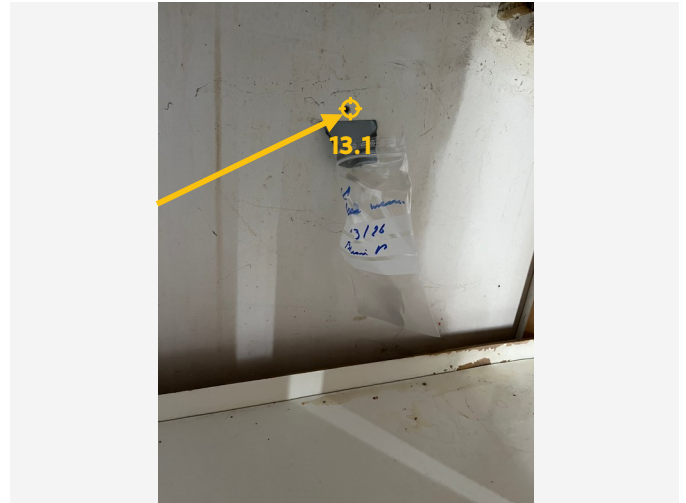
# Fiche 13: Pleisterwerk muren

Geen asbest

#	Type	Referentie	Resultaat
13.1	Mengmonster	95338/S1	Geen asbest

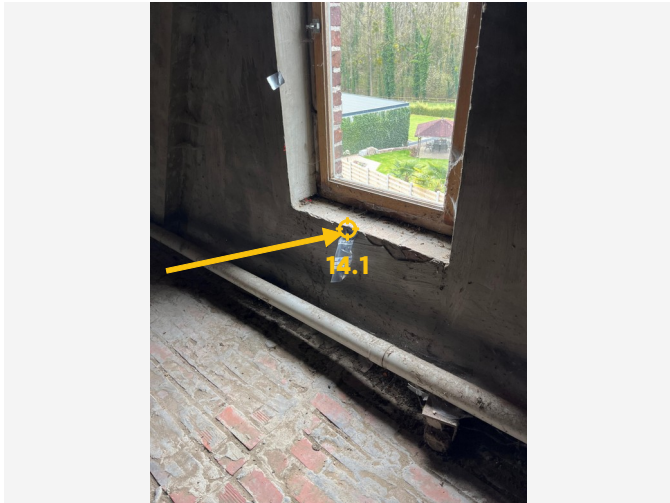
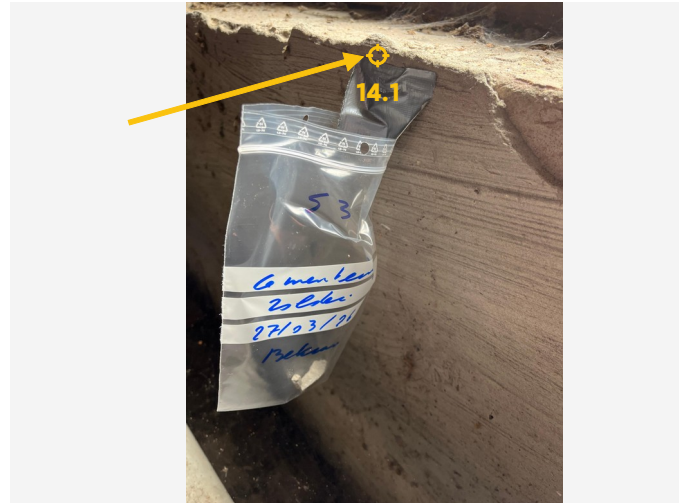
Geen asbest

#	Type	Referentie	Resultaat
14.1	Mengmonster	95338/S3	Geen asbest

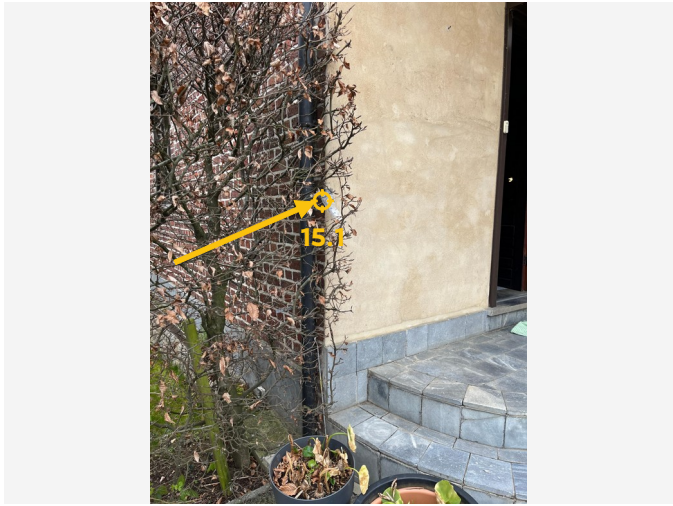
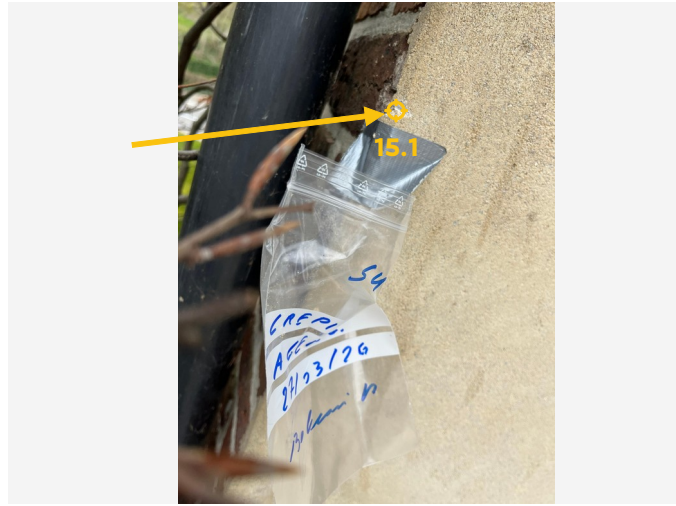
# Fiche 15: Crepi gevels

Geen asbest

#	Type	Referentie	Resultaat
15.1	Mengmonster	95338/S4	Geen asbest
