# Asbestinventarisatetest

Esperantostraat 64, 8310 Brugge

Attestnummer : 20260421-000082.001

Uitgegeven op : 05.05.2026

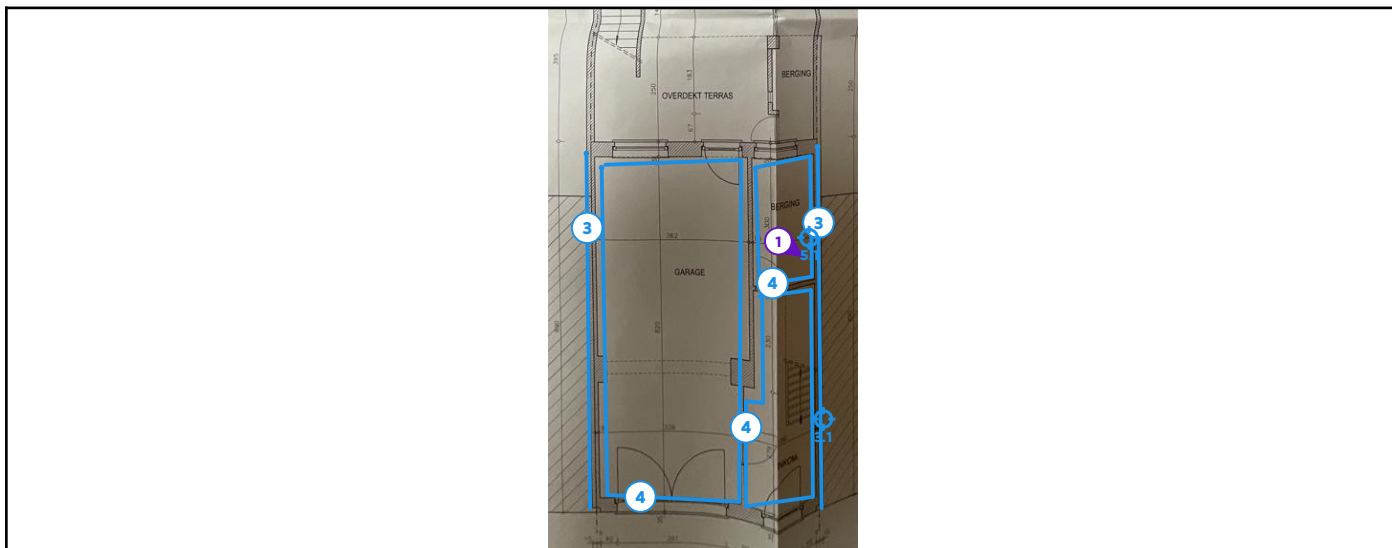
## Plan 1.3: Gelijkvloers

Beschrijving	Type	Actie
1. Zekeringskast (vernieuwd)	Advies	-
3. Leien zijgevel	Geen asbest	-
3.1 Code: M4	Puntmonster	-
4. Pleisterwerk muren	Geen asbest	-
5. Anti-dreun gootsteen gelijkvloers	Geen asbest	-
5.1 Code: M3	Puntmonster	-

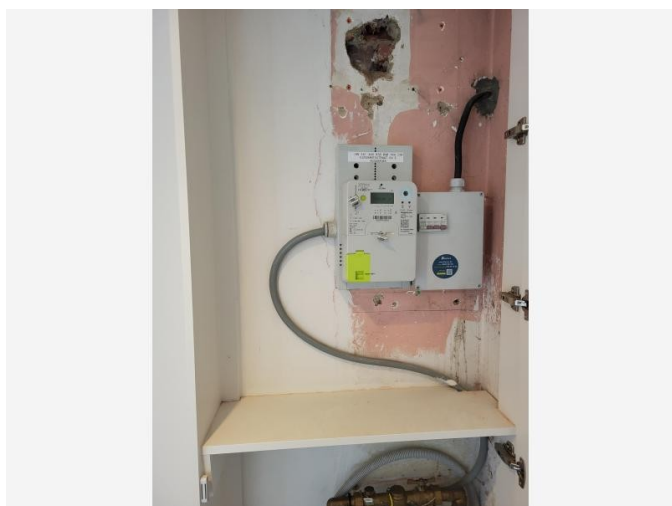
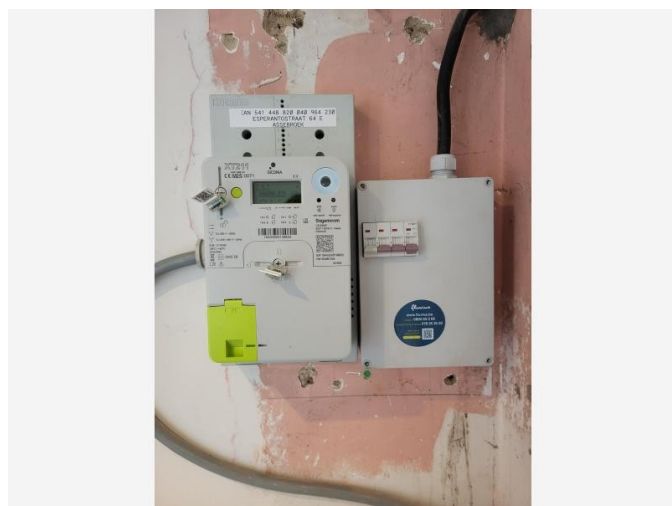
Basis voor advies	De asbestdeskundige beoordeelt het materiaal als niet-asbestverdacht.
-------------------	---

Geen asbest

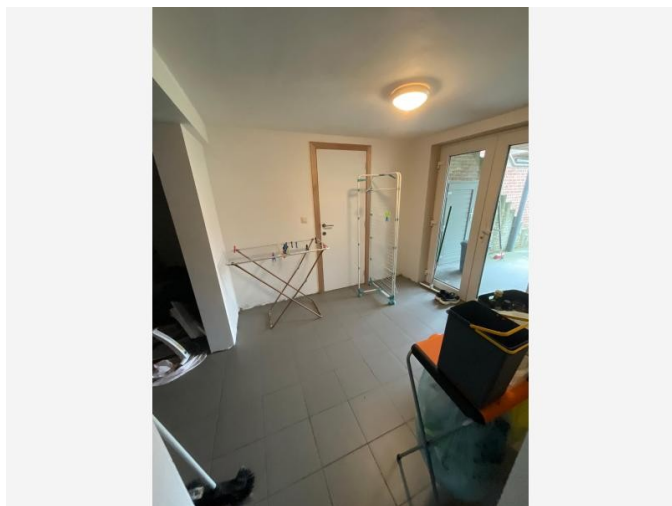
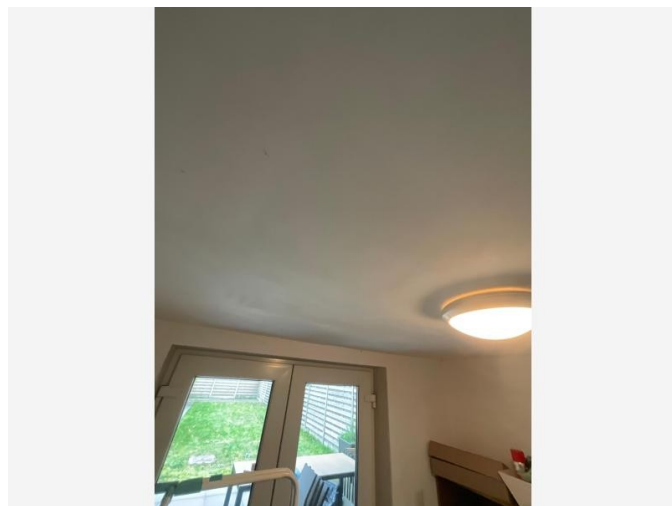
## Fiche 2: Pleisterwerk plafonds

### Conclusie

Geen asbest

#	Type	Referentie	Resultaat
2.1	Mengmonster	M2	Geen asbest

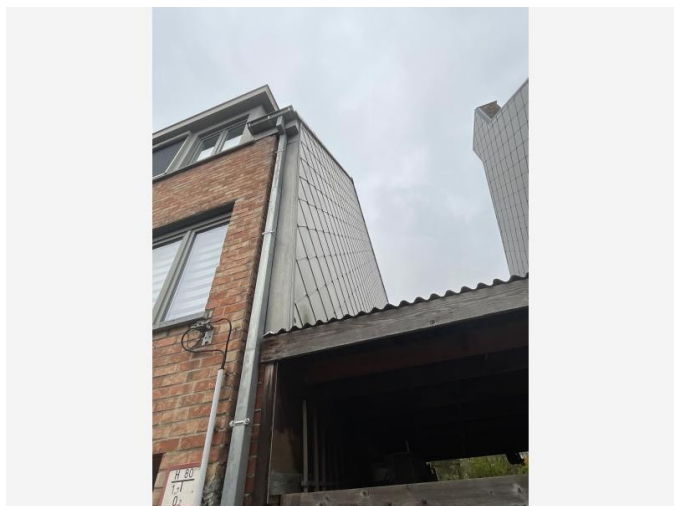
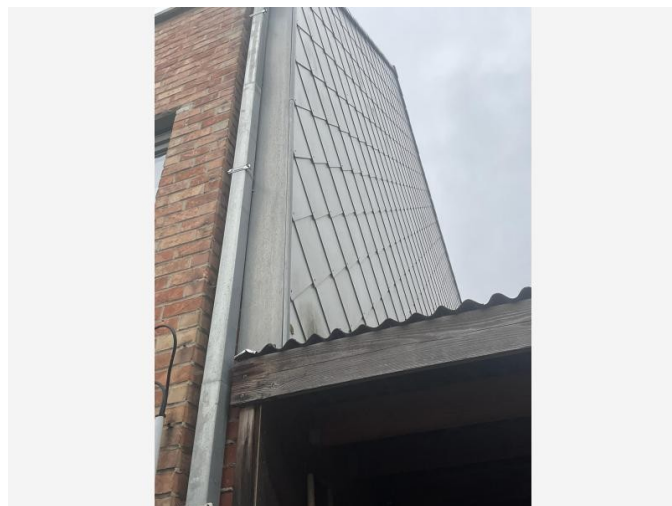
## Fiche 3: Leien zijgevel

## Conclusie

Geen asbest

#	Type	Referentie	Resultaat
3.1	Puntmonster	M4	Geen asbest

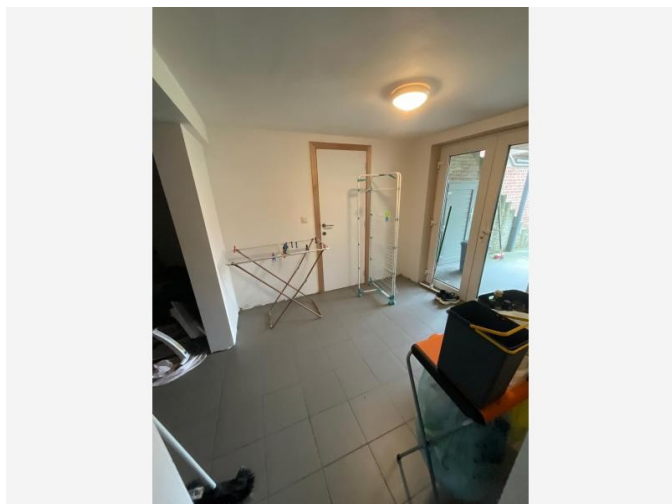
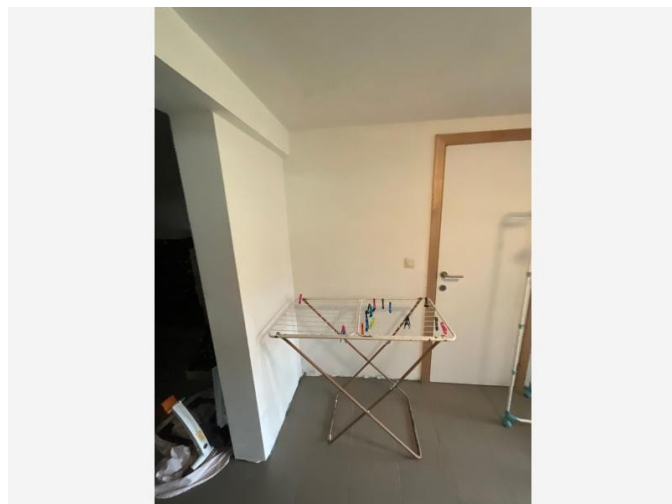
## Conclusie

Geen asbest

#	Type	Referentie	Resultaat
4.1	Mengmonster	M1	Geen asbest

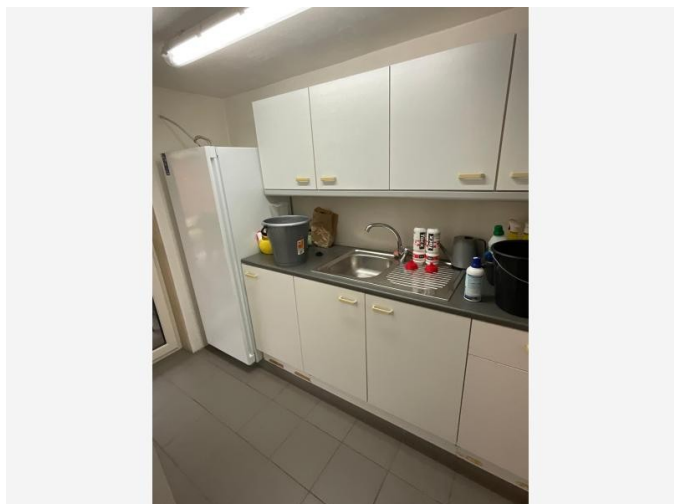
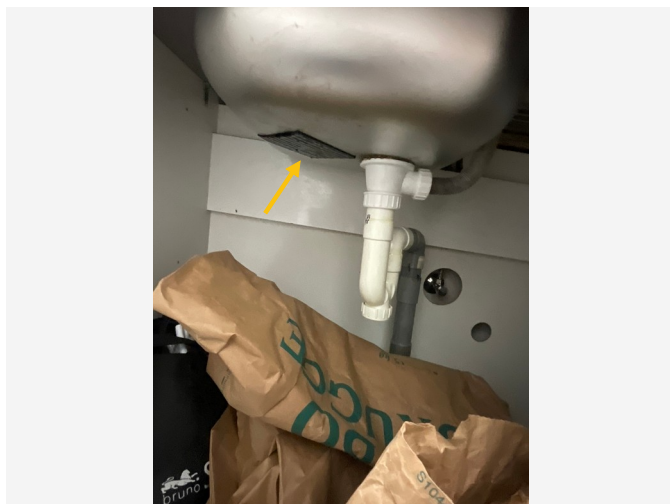
## Conclusie

Geen asbest

#	Type	Referentie	Resultaat
5.1	Puntmonster	M3	Geen asbest
