Asbestinventarisatetest

Boshovenstraat 12, 3670 Oudsbergen

Attestnummer : 20250628-000163.000

Uitgegeven op : 28.06.2025

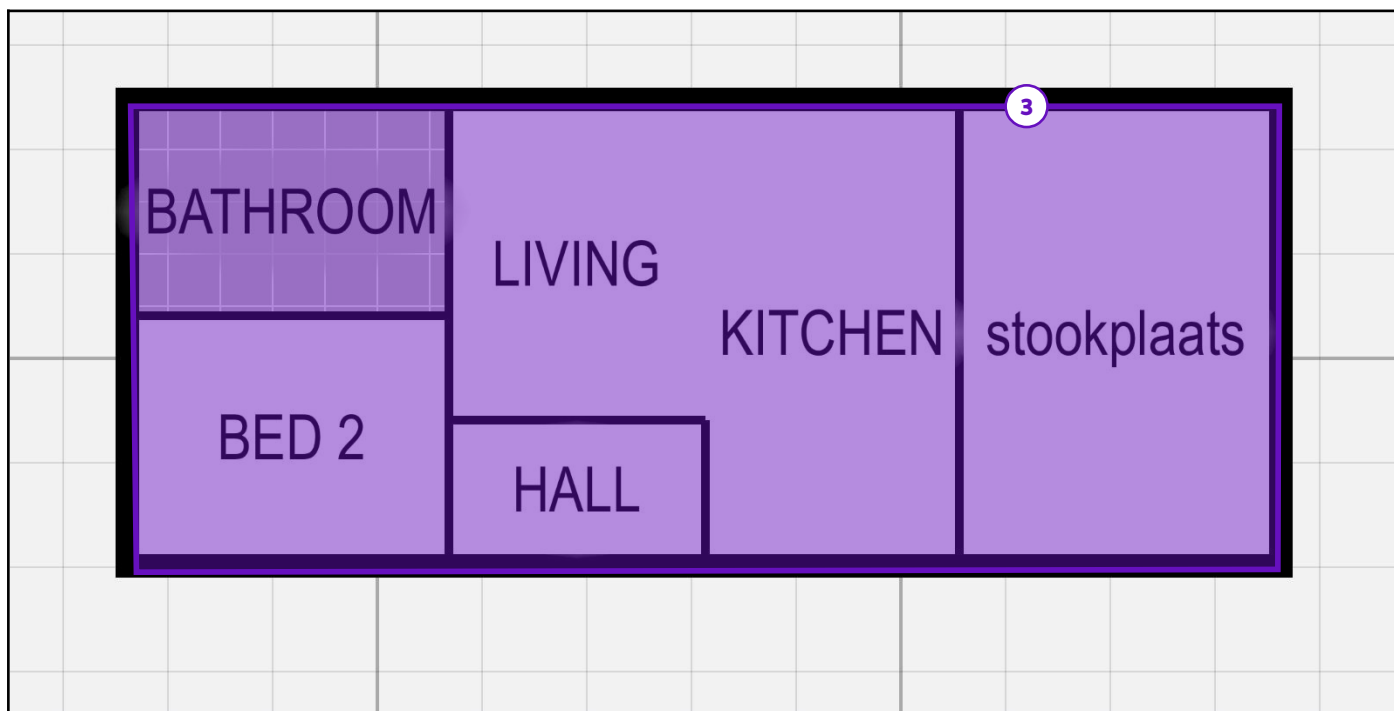
Plan 1.1: Screenshot 2025-06-27 at 21.08.46

Beschrijving	Type	Actie
3. Valse plafonds	Advies	-

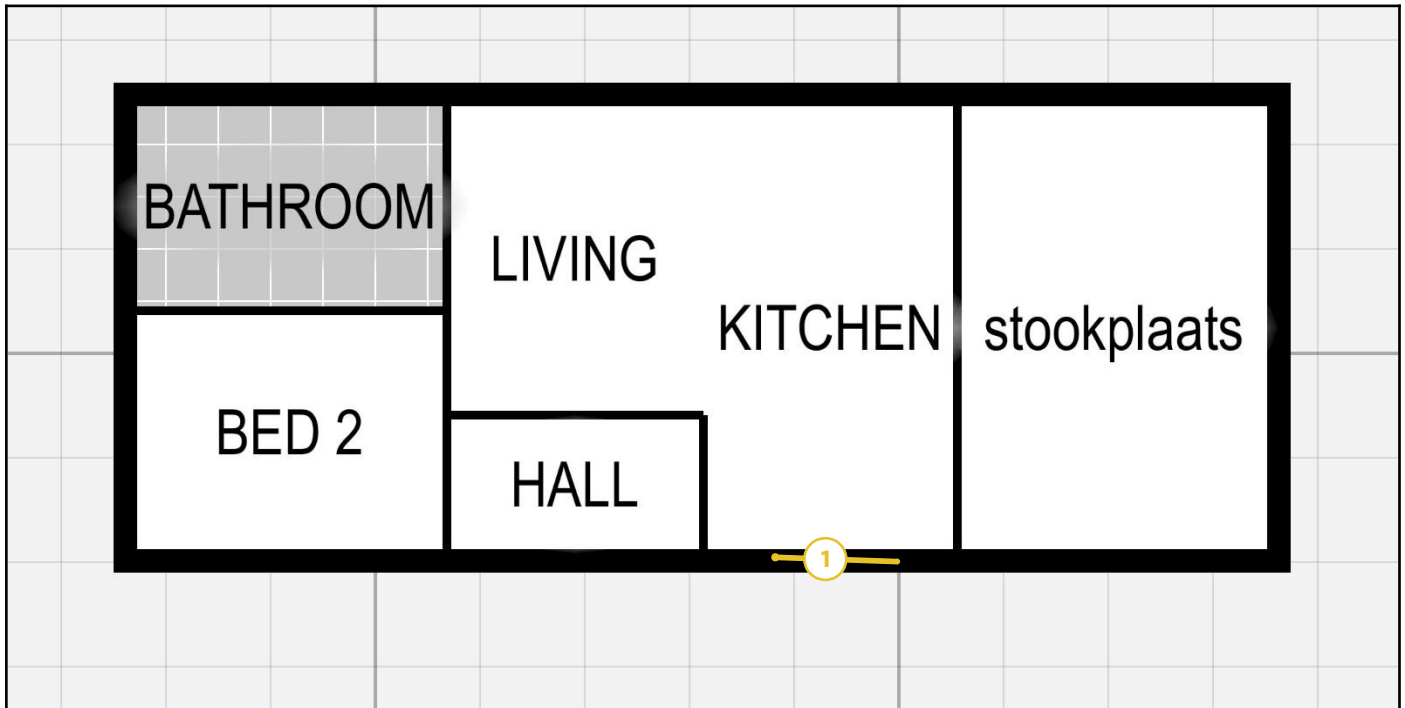
Plan 1.2: Screenshot 2025-06-27 at 21.08.46

Beschrijving	Type	Actie
1. Mastiek ramen	Asbestmateriaal	Zorgvuldig beheren

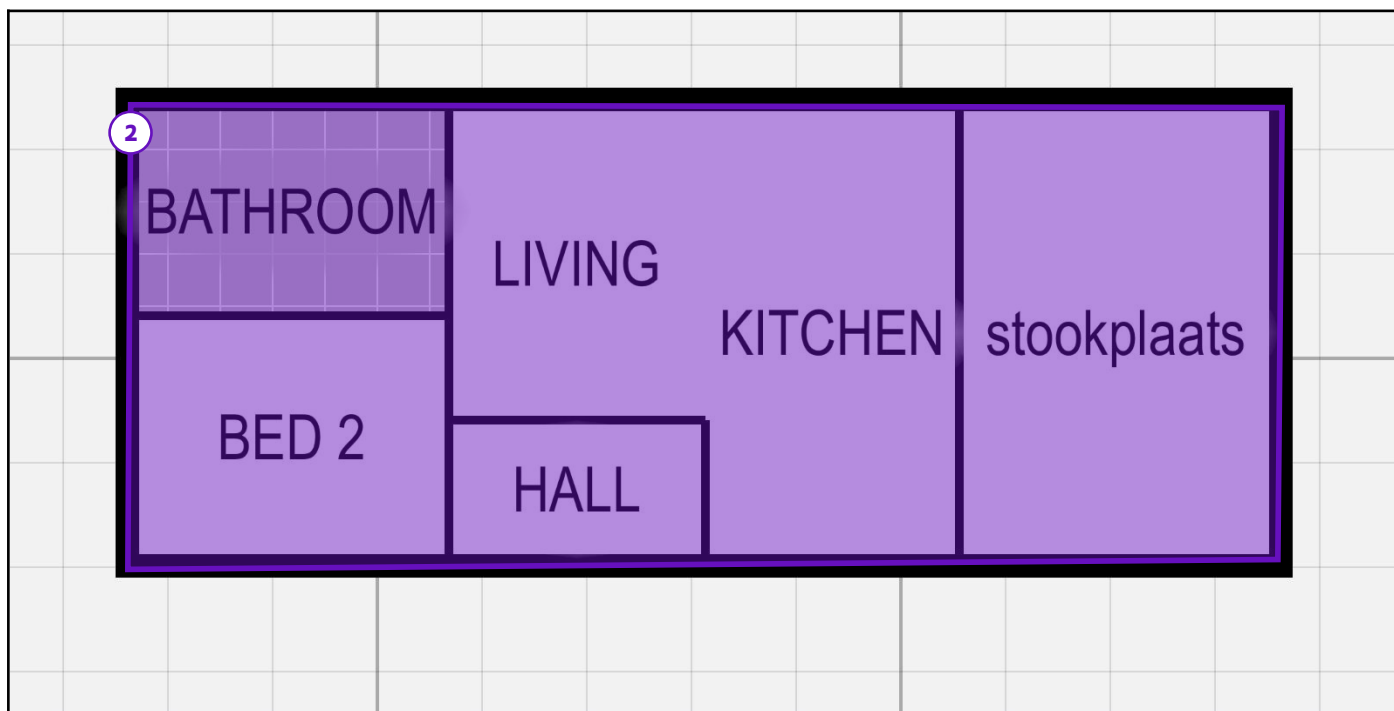
Plan 1.3: Screenshot 2025-06-27 at 21.08.46

Beschrijving	Type	Actie
2. onderdak	Advies	-

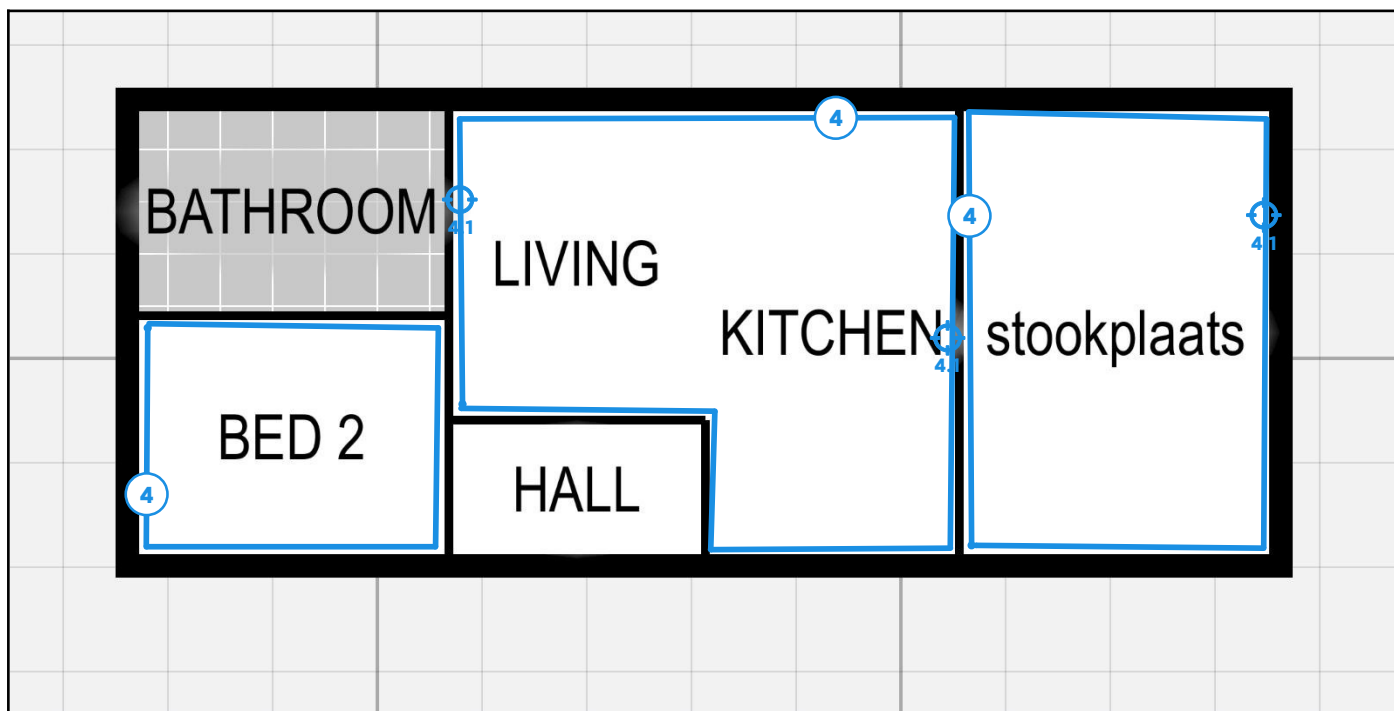
Plan 1.4: Screenshot 2025-06-27 at 21.08.46

Beschrijving	Type	Actie
4. Pleister muur	Geen asbest	-
4.1 Code: MM01	Mengmonster	-

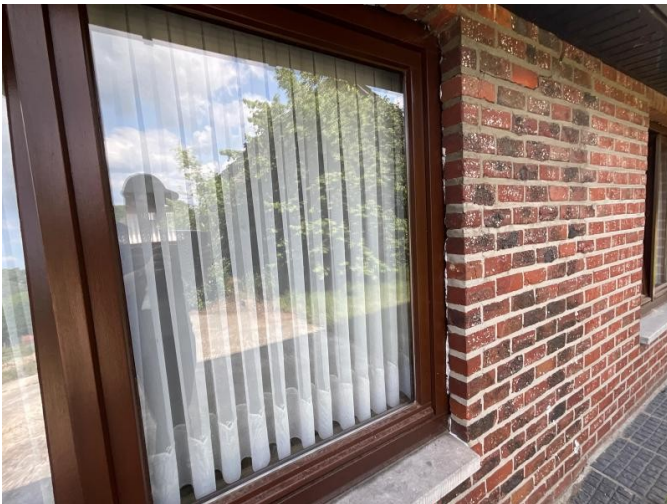
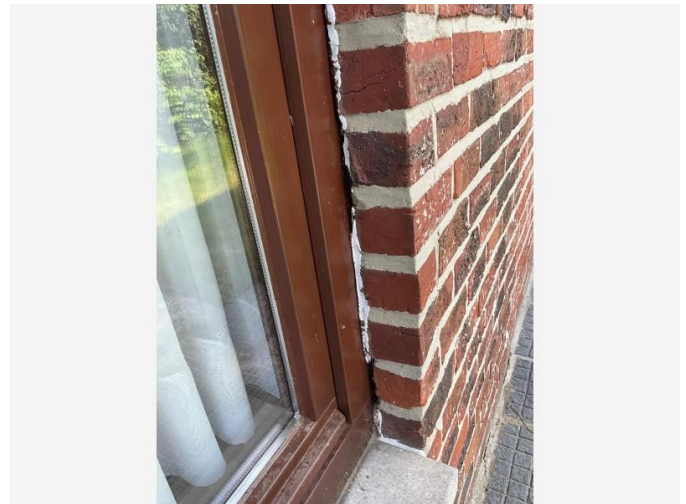
Het asbestmateriaal valt onder de mijlpaal van 2040.

Eindbeoordeling materiaalrisico	Laag materiaalrisico en/of verlaagde kans op vezelvrijgave
---------------------------------	--

Gebondenheid	Categorie 1: hechtgebonden in oorsprong
Asbestsoort (vezeltype)	Amfibool aanwezig, uitgezonderd crocidoliet
Asbestconcentratie	Laag (< 50%)
Afschermingsgraad van het gehele materiaal	Geheel of deels vrij aan de buitenlucht
Toestand van het materiaal	Licht beschadigd, licht verweerd. Intact calciumsilicaatmateriaal of categorie III 'gebondenheid'

Beschrijving	Mastiek ramen
Omgeving	Buiten
Primaire drager	Wandopening verticaal (raam, deur, ...)
Asbestmateriaal	In-situ afwerkingslagen - Pasta, stopverf, voegsel, stopsel, vulsel, mastiek, katten, ...
Bindmiddel van asbestmateriaal	Kitten, mastiek, pasta
Gebondenheid op basis van bindmiddel	Hecht
Hoeveelheid (gewicht - aantal)	<ul style="list-style-type: none">• 2,00 kg - 1 stuk
Totaal gewicht	2,00 kg
Eenvoudig bereikbaar	Ja
Bevestigingswijze	<ul style="list-style-type: none">• Verlijmd, ingegoten, versmeerd
Identificatiemethode	Vaststelling zonder monsternamen
Destructieve handeling voor identificatie	Nee

- Zorg voor een veilig beheer. Vermijd het beschadigen van het asbestmateriaal. Controleer de toestand jaarlijks op wijzigingen.
- Scherm in afwachting van verwijdering het asbestmateriaal af van luchtstromingen en versterking: bijvoorbeeld door het te verpakken, te fixeren, af te dekken, signalisatie - afbakening aan te brengen, ...
- Voer bijkomende staalname(s) uit.

- Eenvoudige handelingen: mag via doe-het-zelf of door werknemer(s) met opleidingsattest eenvoudige handelingen
Volgens de richtlijnen in de Codex Welzijn op het Werk, boek VI titel 3 asbest, mag hechtgebonden asbest die beschadigd is of waarbij er vrije vezels zichtbaar zijn en die verwerkt is in een buitentoepassing via de methode van eenvoudige handelingen verwijderd worden, indien er geen derden aanwezig zijn en voor zover de verwijdering geen aanleiding geeft tot een wijziging van de toestand.

Gezien het risico op vrijstelling van asbestvezels bij de verwijderingswerken, adviseren wij de werken te laten uitvoeren door een aannemer/medewerker die hiertoe de nodig opleiding heeft gevolgd, en niet via doe-het-zelf.

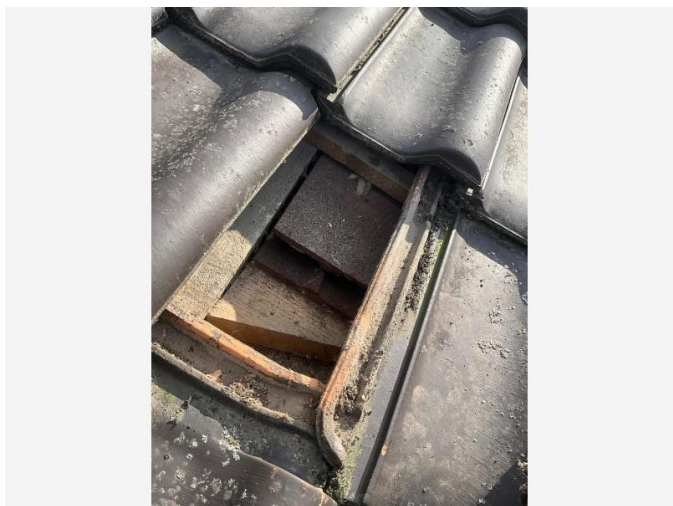
Geen onderdak

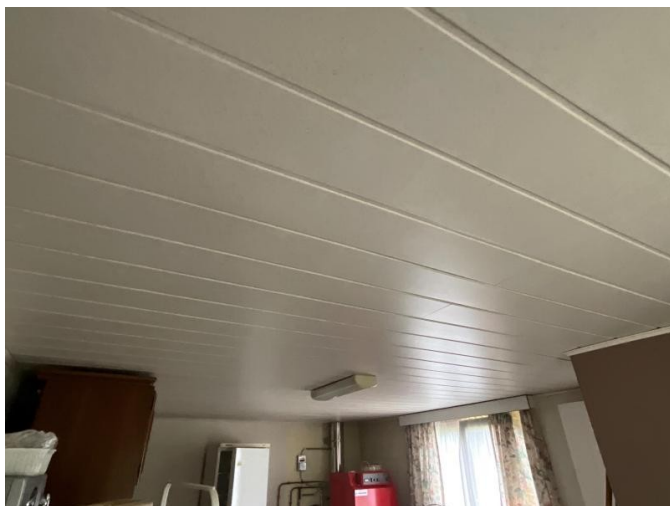
Geen inspectie mogelijk achter valse plafonds. Bij grote renovatiewerken is het aan te raden extra controle uit te voeren.

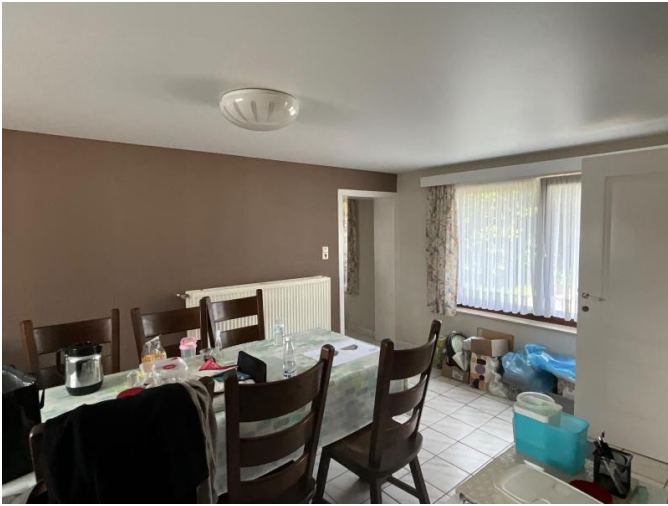
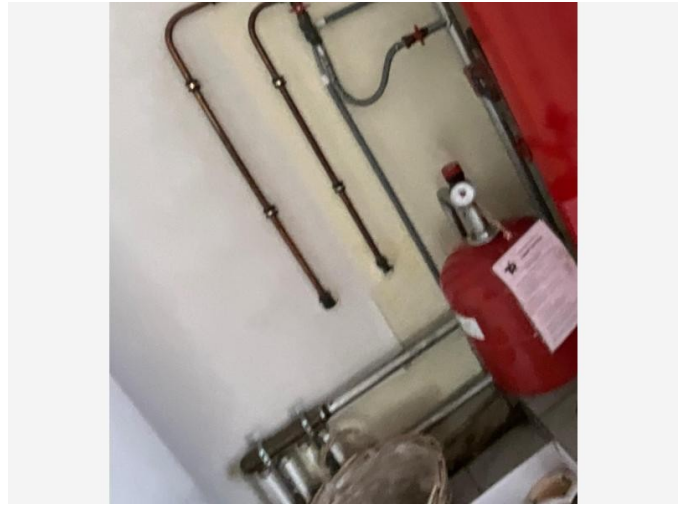
Fiche 4: Pleister muur

Geen asbest

#	Type	Referentie	Resultaat
4.1	Mengmonster	MM01	Geen asbest

Beschrijving	Pleister muur
Omgeving	Binnen
Primaire drager	Binnenwand
Bindmiddel van materiaal	Gips - kalk
Gebondenheid op basis van bindmiddel	Niet-hechtgebonden
Hoeveelheid (oppervlakte - dikte - aantal)	• 180,00 m ² - 1,00 cm - 1 stuk
Totaal volume	1,80 m ³
Identificatiemethode	Vaststelling met monstername
Destructieve handeling voor identificatie	Nee
Opmerking	Natte ruimte: keuken Droge ruimte: leefruimte Stookplaats trappenhal: geen
