Asbestinventarisatetest

Ninoofsesteenweg 193, 1700 Dilbeek

Attestnummer : 20241218-000333.000

Niet-asbestveilig

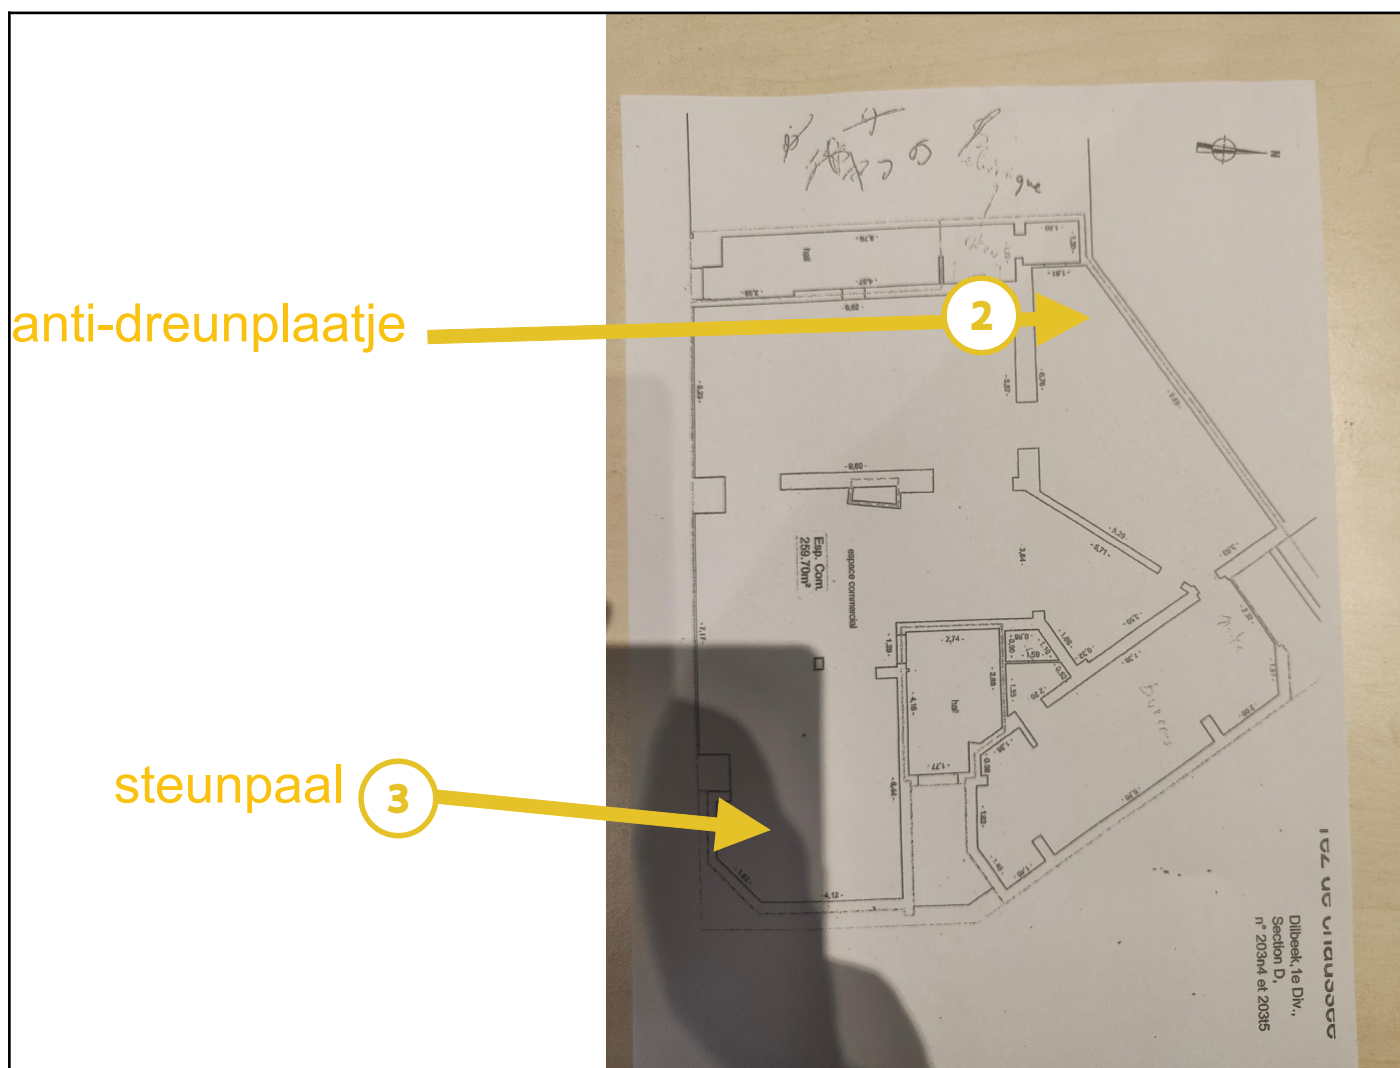
Plan 1.4: Gelijkvloers

Beschrijving	Type	Actie
2. Anti-dreun	Asbestmateriaal	Zorgvuldig beheren
3. Steunpaal	Asbestmateriaal	Zorgvuldig beheren

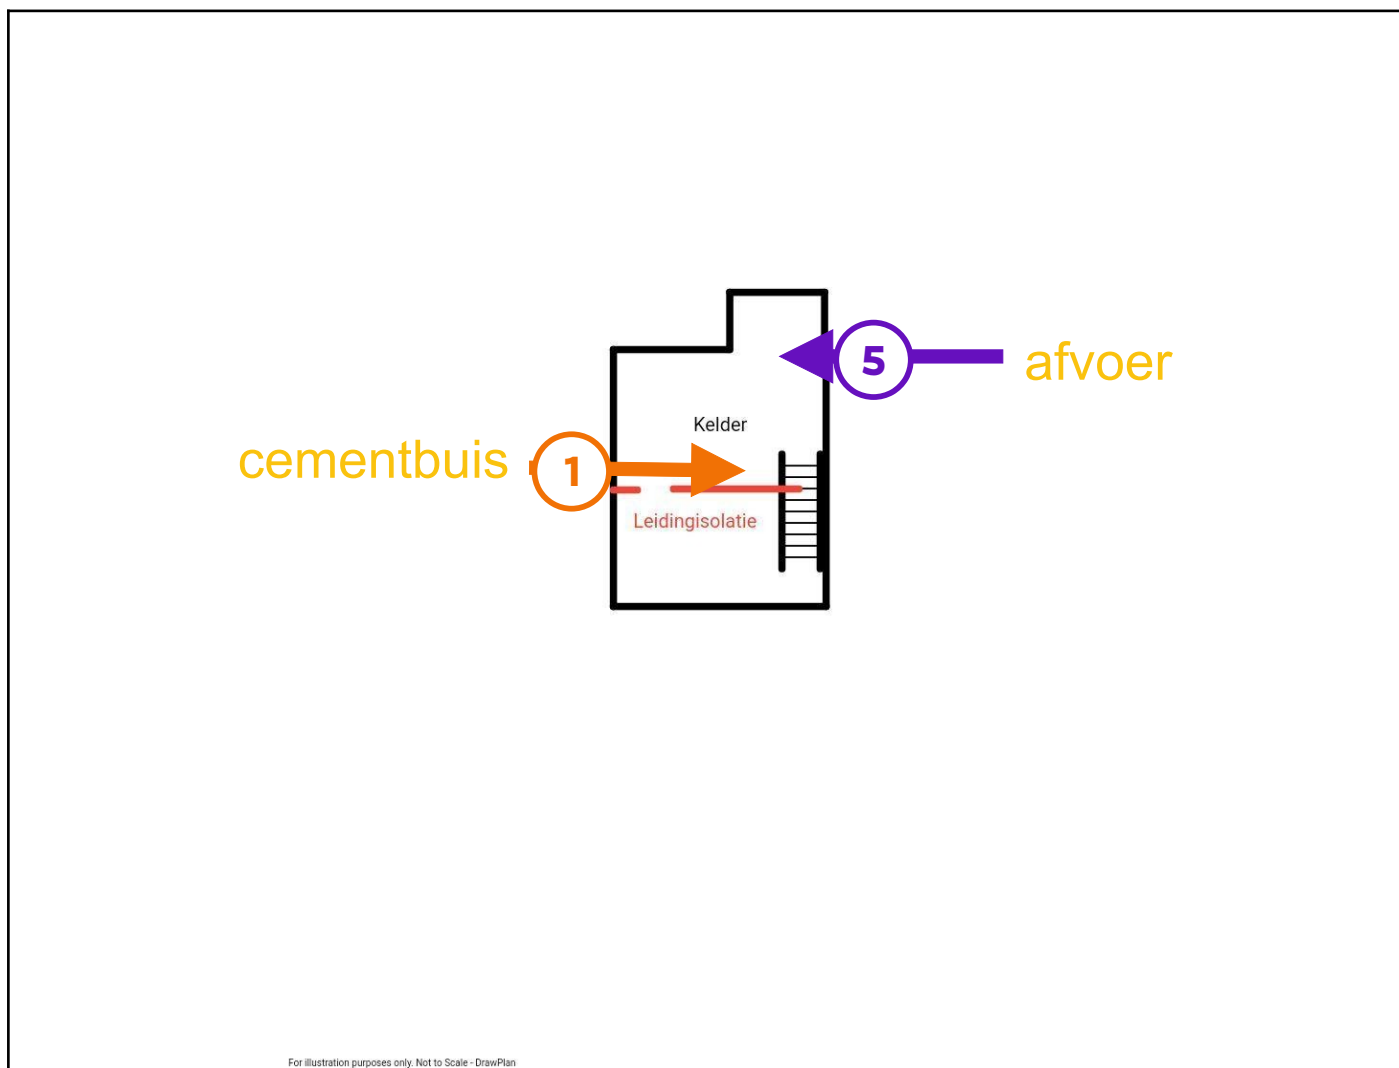
Plan 1.5: Kelder

Beschrijving	Type	Actie
1. Cementbuis	Asbestmateriaal	Verwijderen
5. Afvoerputjes en -leidingen	Advies	-

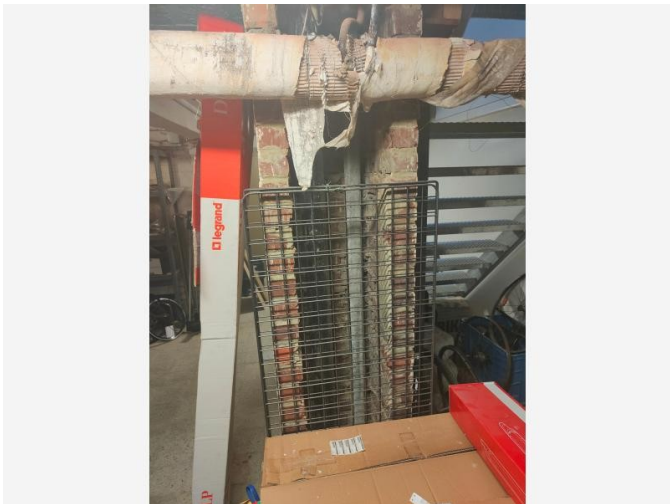
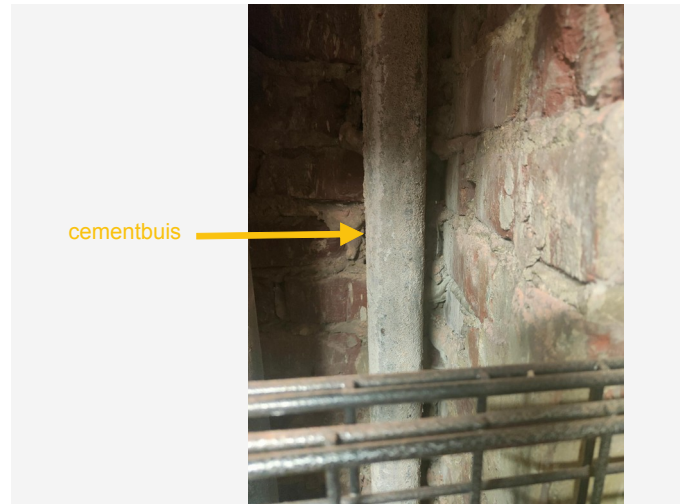
Het asbestmateriaal valt onder de mijlpaal van 2040.

Verhoogd materiaalrisico en/of verhoogde kans op vezelvrijgave

Gebondenheid	Categorie 1: hechtgebonden in oorsprong
Asbestsoort (vezeltype)	Crocidoliet aanwezig
Asbestconcentratie	Laag (< 50%)
Afschermingsgraad van het gehele materiaal	Geheel of deels (ook) vrij aan de binnenlucht
Toestand van het materiaal	Licht beschadigd, licht verweerd. Intact calciumsilicaatmateriaal of categorie III 'gebondenheid'

Beschrijving	Cementbuis
Omgeving	Binnen
Primaire drager	Schacht-koker (technisch)
Asbestmateriaal	Buis, koker, leiding, pijp, doorvoer
Bindmiddel van asbestmateriaal	Cement
Gebondenheid op basis van bindmiddel	Hecht
Hoeveelheid (lengte - omtrek - dikte - aantal)	<ul style="list-style-type: none">• 3,00 m - 30,00 cm - 0,50 cm - 1 stuk
Totaal volume	0,005 m ³
Eenvoudig bereikbaar	Ja
Bevestigingswijze	<ul style="list-style-type: none">• Verlijmd, ingegoten, versmeerd
Identificatiemethode	Vaststelling zonder monstername
Destructieve handeling voor identificatie	Nee
Opmerking	De precieze lengte is onbekend

Verwijderen

- Zorg voor een veilig beheer en verwijder dit asbestmateriaal wanneer het bij werken eenvoudig bereikbaar wordt. Controleer de toestand jaarlijks op wijzigingen.

- Eenvoudige handelingen: mag via doe-het-zelf of door werknemer(s) met opleidingsattest eenvoudige handelingen
Deze toepassing kan door een aannemer die over een opleidingsattest eenvoudige handelingen beschikt of door een particulier (doe-het-zelf), verwijderd worden indien er geen verhoogd risico op vrijgave van asbestvezels (max. concentratie 0,01 vezels/cm³ - CODEX Art. VI.3-54) ontstaat en de toepassing voorafgaand wordt gefixeerd/bevochtigd; de individuele elementen zonder machinale werktuigen en zonder breken of gooien een voor een losgemaakt worden; en ten slotte in gesloten verpakking weggevoerd worden naar een erkend afvalpunt (recyclagepark).

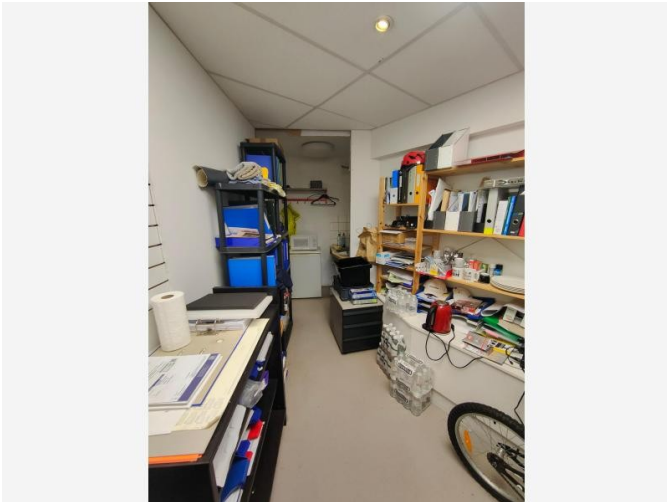
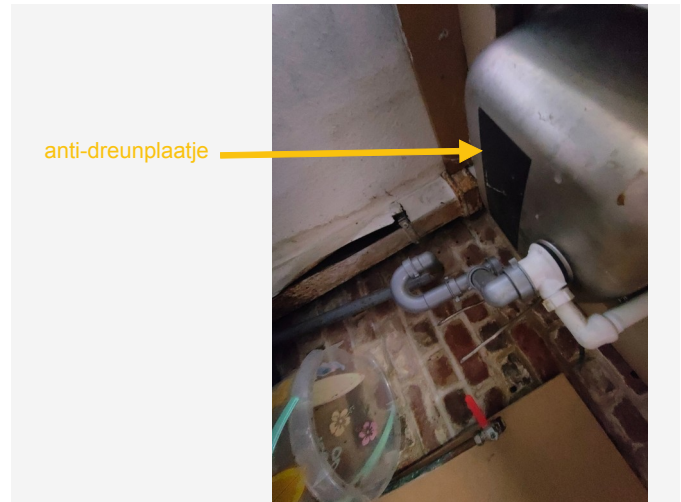
Het asbestmateriaal valt onder de mijlpaal van 2040.

Eindbeoordeling materiaalrisico	Laag materiaalrisico en/of verlaagde kans op vezelvrijgave
---------------------------------	--

Gebondenheid	Categorie 1: hechtgebonden in oorsprong
Asbestsoort (vezeltype)	Alleen chrysotiel
Asbestconcentratie	Laag (< 50%)
Afschermingsgraad van het gehele materiaal	Geheel of deels (ook) vrij aan de binnenlucht
Toestand van het materiaal	Licht beschadigd, licht verweerd. Intact calciumsilicaatmateriaal of categorie III 'gebondenheid'

Beschrijving	Anti-dreun
Omgeving	Binnen
Primaire drager	Inrichting (meubilair, ...)
Asbestmateriaal	ontdreuningsplaat
Bindmiddel van asbestmateriaal	Bitumen (roofing, teer, asfalt)
Gebondenheid op basis van bindmiddel	Hecht
Hoeveelheid (gewicht - aantal)	<ul style="list-style-type: none">• 0,20 kg - 1 stuk
Totaal gewicht	0,20 kg
Eenvoudig bereikbaar	Ja
Bevestigingswijze	<ul style="list-style-type: none">• Verlijmd, ingegoten, versmeerd
Identificatiemethode	Vaststelling zonder monstername
Destructieve handeling voor identificatie	Nee

Zorgvuldig beheren

- Verwijder dit asbestmateriaal zo snel mogelijk. Volg de toestand goed op.

- Eenvoudige handelingen: mag via doe-het-zelf of door werknemer(s) met opleidingsattest eenvoudige handelingen
Deze toepassing kan door een aannemer die over een opleidingsattest eenvoudige handelingen beschikt of door een particulier (doe-het-zelf), verwijderd worden indien er geen verhoogd risico op vrijgave van asbestvezels (max. concentratie 0,01 vezels/cm³ - CODEX Art. VI.3-54) ontstaat en de toepassing voorafgaand wordt gefixeerd/bevochtigd; de individuele elementen zonder machinale werktuigen en zonder breken of gooien een voor een losgemaakt worden; en ten slotte in gesloten verpakking weggevoerd worden naar een erkend afvalpunt (recyclagepark).

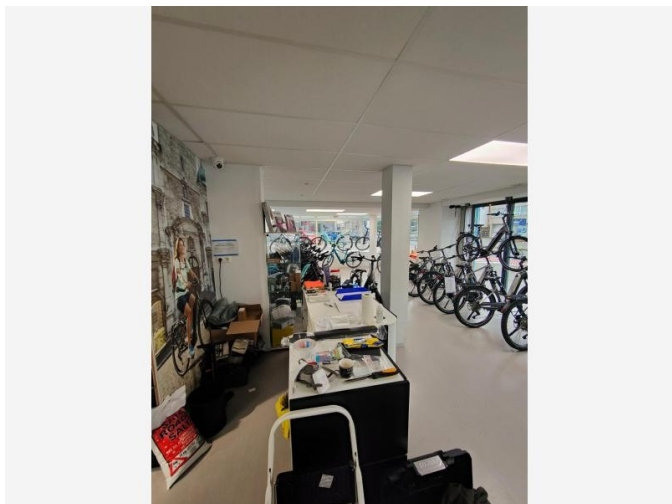
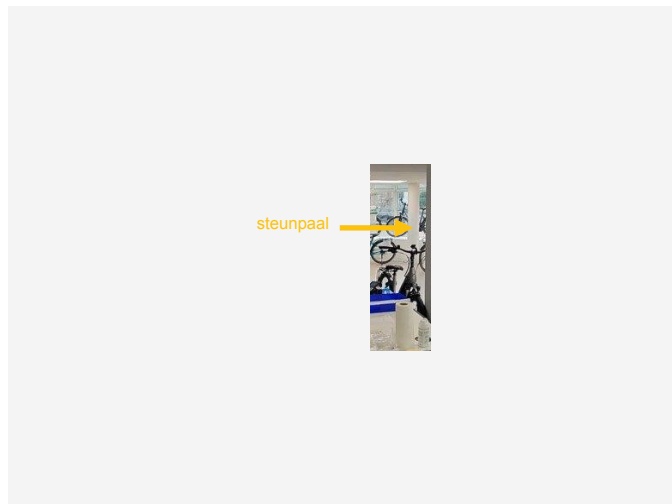
Het asbestmateriaal valt onder de mijlpaal van 2040.

Eindbeoordeling materiaalrisico	Laag materiaalrisico en/of verlaagde kans op vezelvrijgave
Opmerking	De paal is wit geverfd en de verf is in goede staat, er zijn geen zichtbare beschadigingen.

Gebondenheid	Categorie 1: hechtgebonden in oorsprong
Asbestsoort (vezeltype)	Crocidoliet aanwezig
Asbestconcentratie	Laag (< 50%)
Afschermingsgraad van het gehele materiaal	Niet stootvaste afscherming
Toestand van het materiaal	Matig beschadigd, matig verweerd

Beschrijving	Steunpaal
Omgeving	Binnen
Primaire drager	Vloer
Asbestmateriaal	Verloren bekisting - Buis, koker
Bindmiddel van asbestmateriaal	Cement
Gebondenheid op basis van bindmiddel	Hecht
Hoeveelheid (lengte - omtrek - dikte - aantal)	<ul style="list-style-type: none">• 2,70 m - 1,20 cm - 1,00 cm - 1 stuk
Totaal volume	< 0,001 m ³
Eenvoudig bereikbaar	Ja
Bevestigingswijze	<ul style="list-style-type: none">• Verlijmd, ingegoten, versmeerd
Identificatiemethode	Vaststelling zonder monsternamen
Destructieve handeling voor identificatie	Nee
Opmerking	De precieze lengte kan afwijken.

Zorgvuldig beheren

- Zorg voor een veilig beheer en verwijder dit asbestmateriaal wanneer het bij werken eenvoudig bereikbaar wordt. Controleer de toestand jaarlijks op wijzigingen.

- Eenvoudige handelingen: mag via doe-het-zelf of door werknemer(s) met opleidingsattest eenvoudige handelingen
Deze toepassing kan door een aannemer die over een opleidingsattest eenvoudige handelingen beschikt of door een particulier (doe-het-zelf), verwijderd worden indien er geen verhoogd risico op vrijgave van asbestvezels (max. concentratie 0,01 vezels/cm³ - CODEX Art. VI.3-54) ontstaat en de toepassing voorafgaand wordt gefixeerd/bevochtigd; de individuele elementen zonder machinale werktuigen en zonder breken of gooien een voor een losgemaakt worden; en ten slotte in gesloten verpakking weggevoerd worden naar een erkend afvalpunt (recyclagepark).

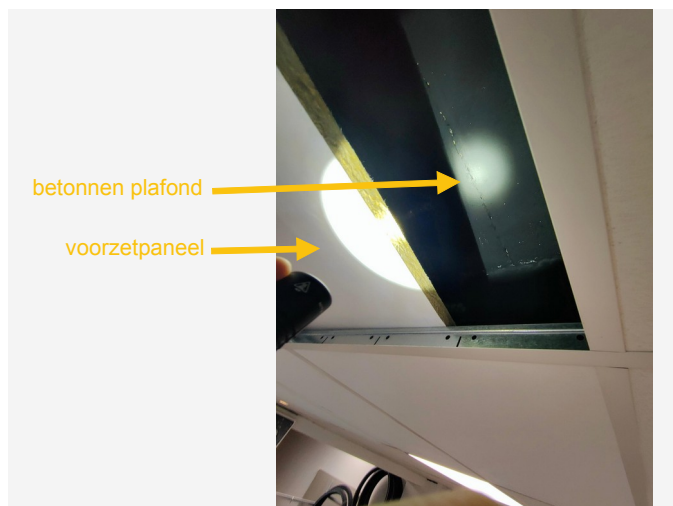
Vrije foto

De plafonds werden afgewerkt met niet-asbestverdachte voorzetpanelen. Bij het wegschuiven van de panelen is vast te stellen dat er een betonnen plafond is.

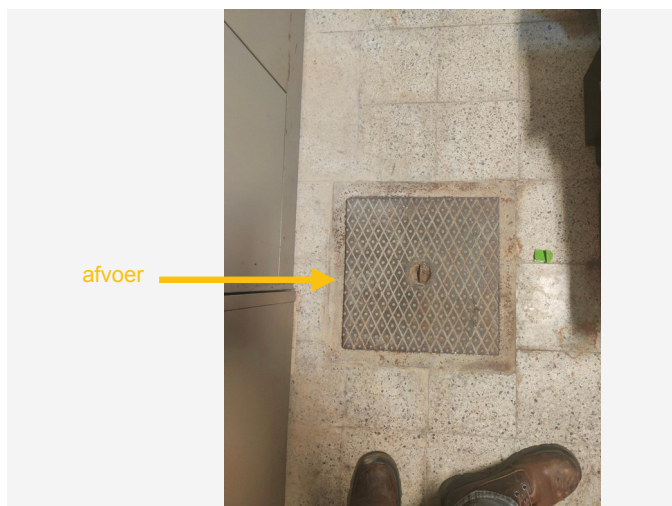
Vrije foto

Alle visueel inspecteerbare afvoerputjes en -leidingen zijn in niet-asbestverdachte materialen.

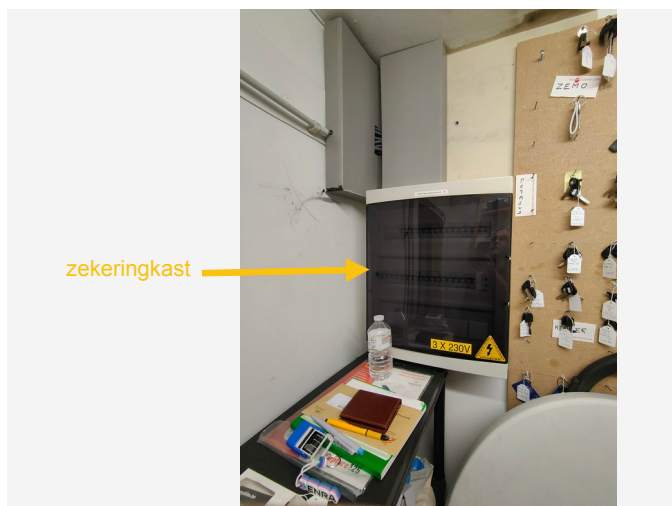
Vrije foto

De zekeringkast bevat geen asbestverdachte materialen.

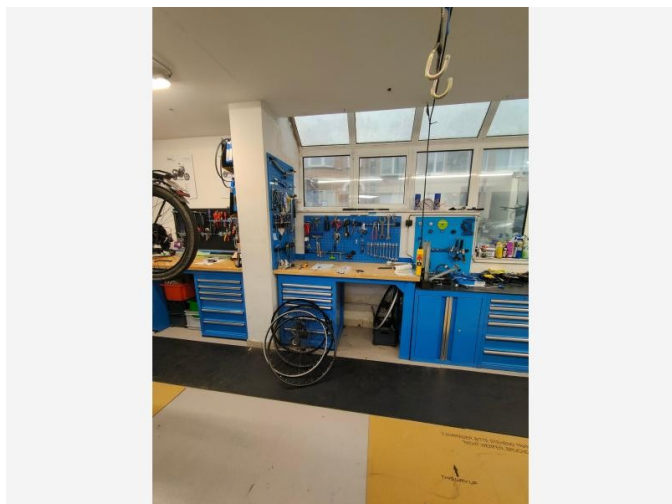
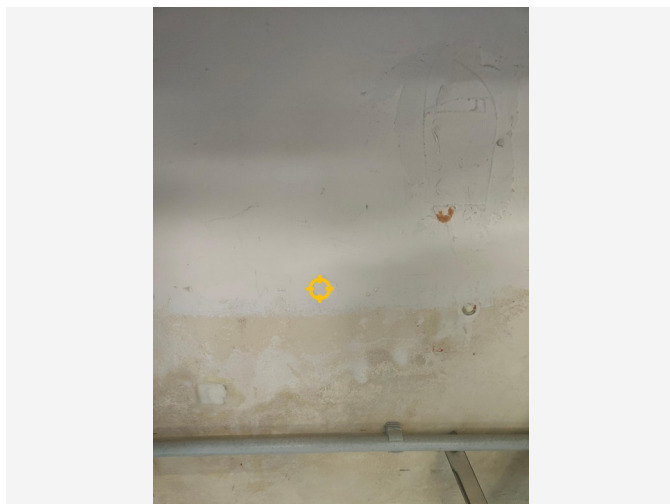
Fiche 7: Pleisterwerk wanden

Geen asbest

#	Type	Referentie	Resultaat
7.1	Mengmonster	ID1	Geen asbest

Beschrijving	Pleisterwerk wanden
Omgeving	Binnen
Primaire drager	Binnenwand
Bindmiddel van materiaal	Gips - kalk
Gebondenheid op basis van bindmiddel	Niet-hechtgebonden
Hoeveelheid (oppervlakte - dikte - aantal)	• 50,00 m ² - 1,00 cm - 1 stuk
Totaal volume	0,50 m ³
Identificatiemethode	Vaststelling met monstername
Destructieve handeling voor identificatie	Nee
Opmerking	De hoeveelheid is een schatting en kan afwijken van de werkelijke toestand. Slechts enkele muren zijn bepleisterd. De andere muren zijn afgewerkt met houten vezelplaten.

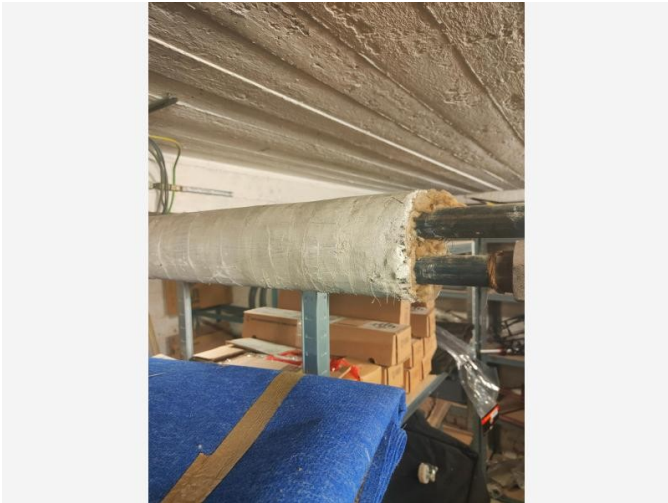
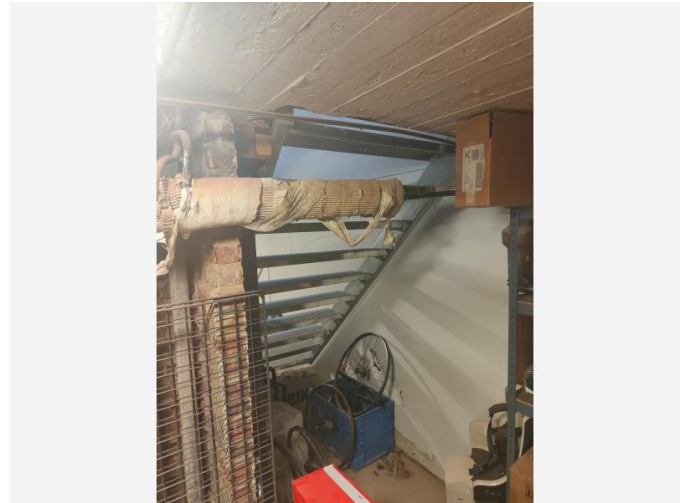
Fiche 8: Leidingisolatie (gips)

Geen asbest

#	Type	Referentie	Resultaat
8.1	Mengmonster	ID2	Geen asbest

Beschrijving	Leidingisolatie (gips)
Omgeving	Binnen
Primaire drager	HVAC infrastructuur en uitrusting
Bindmiddel van materiaal	Gips - kalk
Gebondenheid op basis van bindmiddel	Niet-hechtgebonden
Hoeveelheid (lengte - omtrek - dikte - aantal)	<ul style="list-style-type: none">• 5,00 m - 50,00 cm - 1,00 cm - 1 stuk
Totaal volume	0,025 m ³
Identificatiemethode	Vaststelling met monstername
Destructieve handeling voor identificatie	Nee
Opmerking	De hoeveelheid is een schatting en kan afwijken van de werkelijke toestand. Er zijn enkel rechte stukken, geen bochten.
