Asbestinventarisatetest

Victor Van Sandelaan 15, 9230 Wetteren

Attestnummer : 20260420-000067.000

Uitgegeven op : 20.04.2026

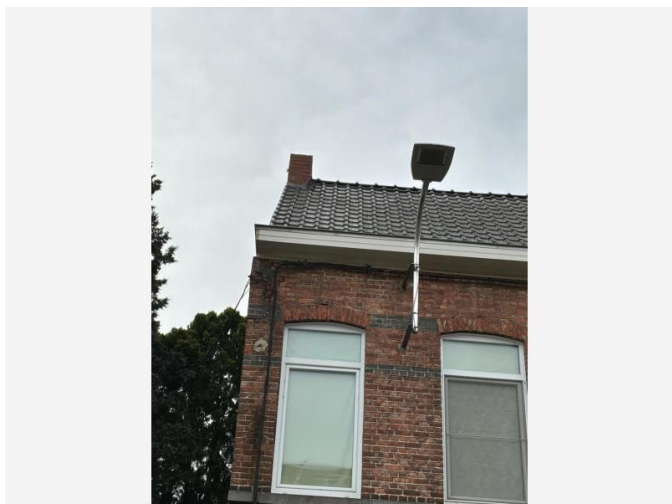
Situeringfoto

Tijdelijke beperking

Reden: Het te onderzoeken materiaal situeert zich hoger dan 3,50 m te rekenen vanaf een veilige ondergrond

Uitleg van de asbestdeskundige: De binnenkant van de schouw is niet inspecteerbaar, aan de buitenkant van de schouw werd zichtbaar geen asbest aangetroffen. Bij werken in of aan de schouw extra aandacht besteden, hier kan zich mogelijks nog asbest schuilhouden. De inspecteur kon dit tijdens zijn bezoek niet vaststellen, daar deze handelingen onder een destructieve handeling zou vallen.

(Asbest)materiaal	Rookgaskanaal
Karakterisatie	Asbest (verdacht)
Primaire drager	HVAC infrastructuur en uitrusting

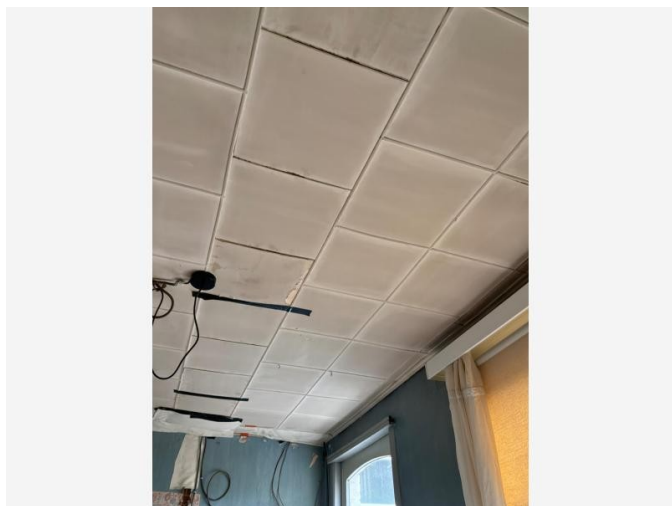
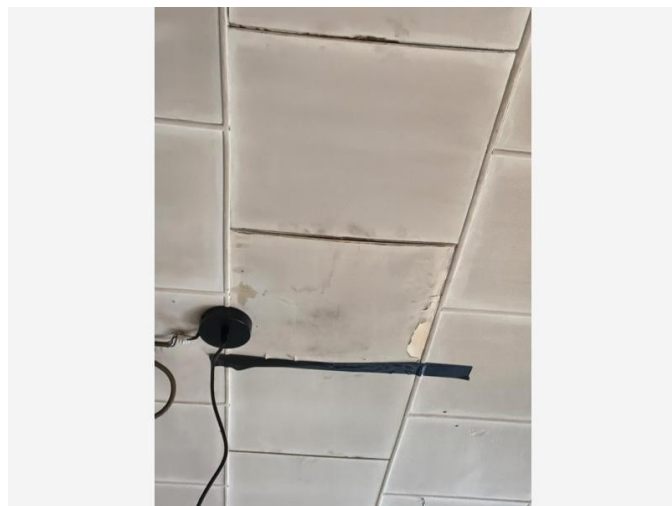
Niet asbest verdacht type plafondplaat. Er kan geen uitspraak gedaan worden over mogelijks achterliggende lagen

Basis voor advies	De asbestdeskundige beoordeelt het materiaal als niet-asbestverdacht.
Primaire drager	Plafond
(Asbest)materiaal	Dak- en gevelbekleding - Plaat

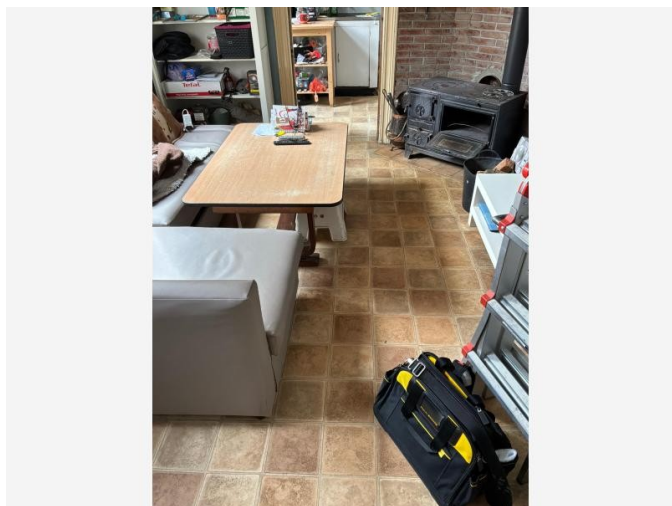
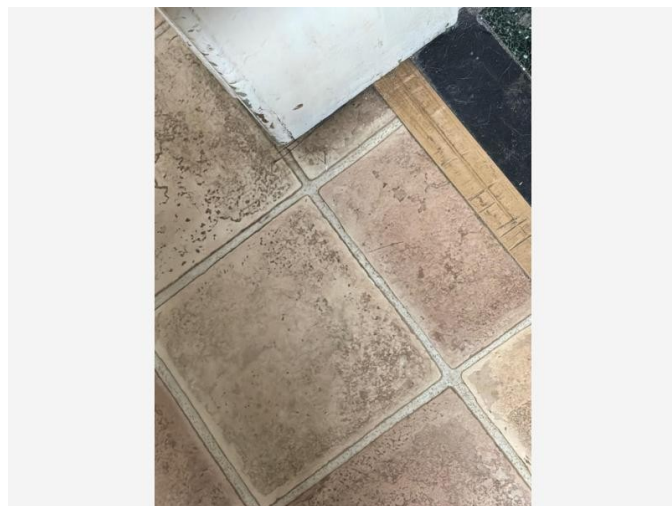
Dit type vloerzeil is niet asbest verdacht.

Basis voor advies	De asbestdeskundige beoordeelt het materiaal als niet-asbestverdacht.
--------------------------	-----------------------------------------------------------------------

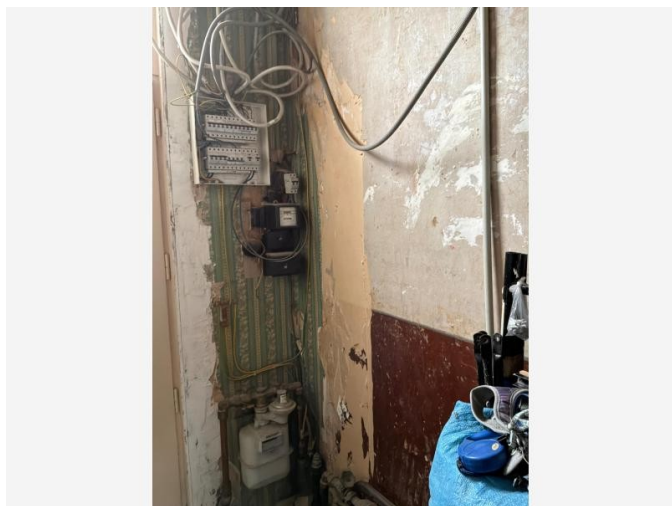
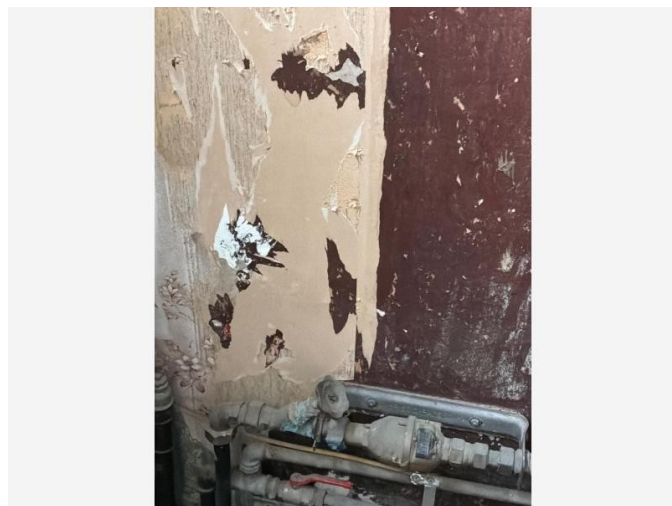
Geen asbest

#	Type	Referentie	Resultaat
4.1	Mengmonster	mm01	Geen asbest

Beschrijving	pleisterwerk wanden
Omgeving	Binnen
Primaire drager	Binnenwand
Bindmiddel van materiaal	Gips - kalk
Gebondenheid op basis van bindmiddel	Niet-hechtgebonden
Hoeveelheid (oppervlakte - dikte - aantal)	• 115,00 m ² - 1,00 cm - 1 stuk
Totaal volume	1,15 m ³
Identificatiemethode	Een monstername door de asbestdeskundige met laboanalyse door een asbestlabo.
Destructieve handeling voor identificatie	Nee
Opmerking	Geschatte hoeveelheid. Monsters genomen conform IP2. Ruimtes niet aanwezig: stook

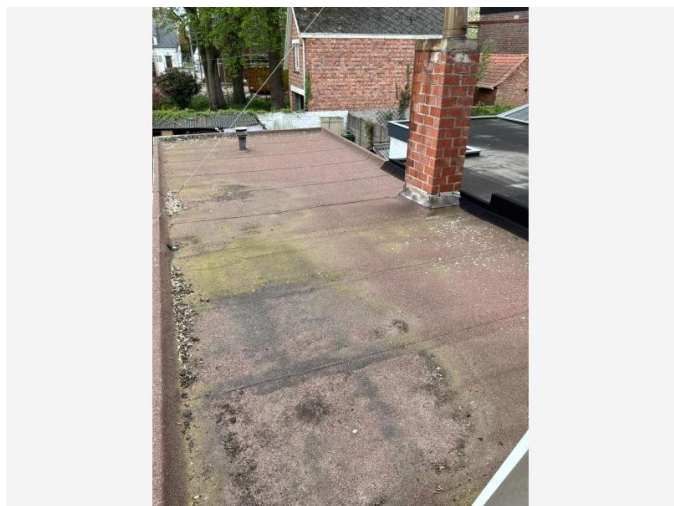
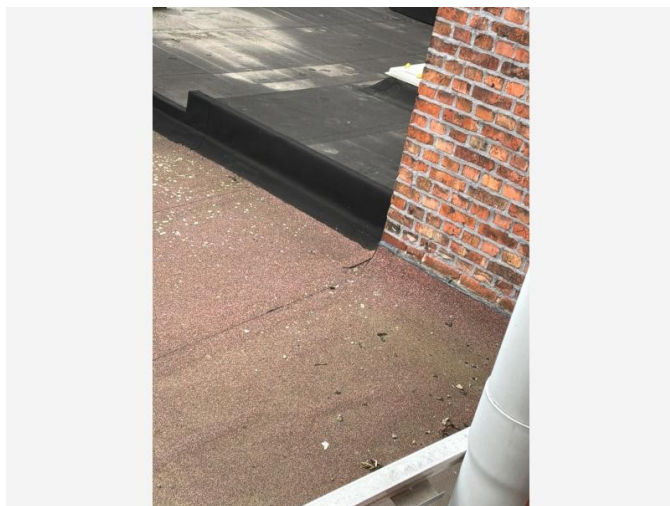
Fiche 5: roofing dak

Geen asbest

#	Type	Referentie	Resultaat
5.1	Puntmonster	Mm6	Geen asbest

Beschrijving	roofing dak
Omgeving	Buiten
Primaire drager	Plat dak
Bindmiddel van materiaal	Bitumen (roofing, teer, asfalt)
Gebondenheid op basis van bindmiddel	Hecht
Hoeveelheid (oppervlakte - aantal)	• 30,00 m ² - 1 stuk
Totale oppervlakte	30,00 m ²
Identificatiemethode	Een monstername door de asbestdeskundige met laboanalyse door een asbestlabo.
Destructieve handeling voor identificatie	Nee
Opmerking	GESchatte heoveelheid. Er kan enkel een uitspraak gedaan worden over de bovenste laag. Mogelijks bevinden er zich nog enkele lagen onder de toplaag.

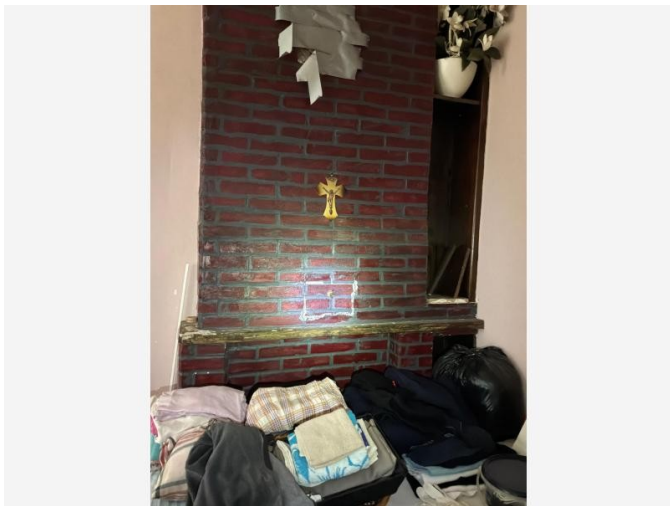
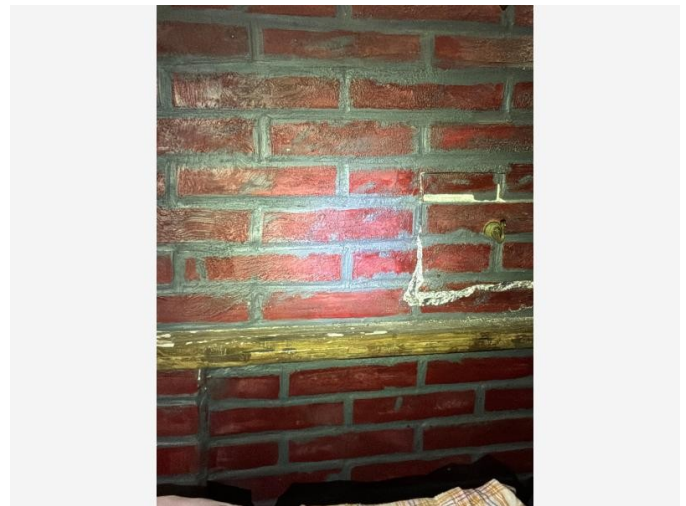
Fiche 6: Rf plaat schouw

Geen asbest

#	Type	Referentie	Resultaat
6.1	Puntmonster	Mm8	Geen asbest

Beschrijving	Rf plaat schouw
Omgeving	Binnen
Primaire drager	Binnenwand
Bindmiddel van materiaal	Calciumsilicaat
Gebondenheid op basis van bindmiddel	Niet-hechtgebonden
Hoeveelheid (oppervlakte - dikte - aantal)	• 4,00 m ² - 1,00 cm - 1 stuk
Totaal volume	0,04 m ³
Identificatiemethode	Een monstername door de asbestdeskundige met laboanalyse door een asbestlabo.
Destructieve handeling voor identificatie	Nee

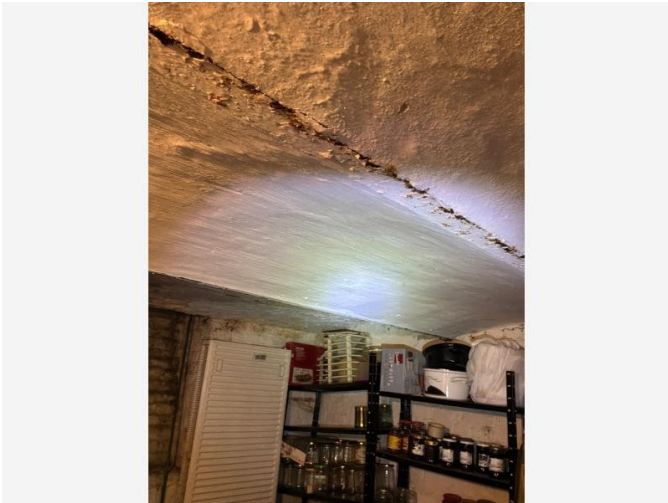
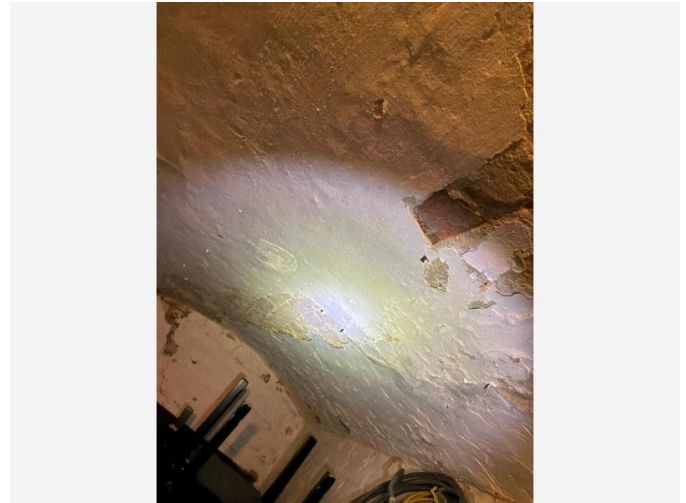
Fiche 7: pleisterwerk plafond

Geen asbest

#	Type	Referentie	Resultaat
7.1	Mengmonster	mm02	Geen asbest

Beschrijving	pleisterwerk plafond
Omgeving	Binnen
Primaire drager	Plafond
Bindmiddel van materiaal	Gips - kalk
Gebondenheid op basis van bindmiddel	Niet-hechtgebonden
Hoeveelheid (oppervlakte - dikte - aantal)	• 120,00 m ² - 1,00 cm - 1 stuk
Totaal volume	1,20 m ³
Identificatiemethode	Een monstername door de asbestdeskundige met laboanalyse door een asbestlabo.
Destructieve handeling voor identificatie	Nee
Opmerking	Geschatte hoeveelheid. Monsters genomen conform IP2. Ruimtes niet aanwezig:

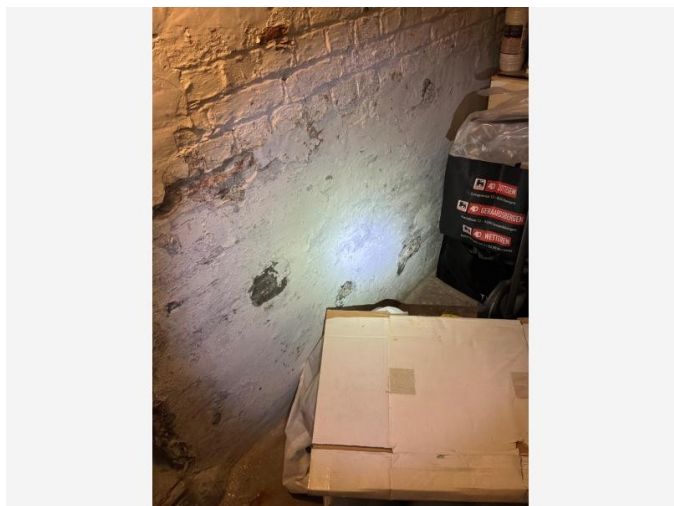
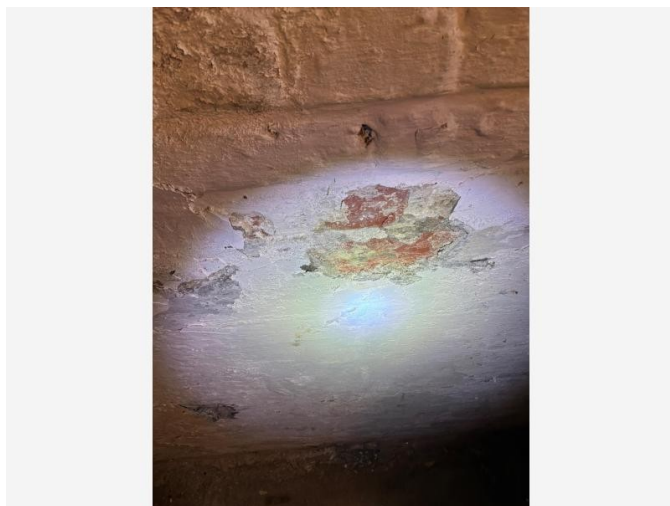
Geen asbest

#	Type	Referentie	Resultaat
8.1	Mengmonster	Mm3	Geen asbest

Beschrijving	Cementering kelder
Omgeving	Binnen
Primaire drager	Binnenwand
Bindmiddel van materiaal	Cement
Gebondenheid op basis van bindmiddel	Hecht
Hoeveelheid (gewicht - aantal)	<ul style="list-style-type: none">• 120,00 kg - 1 stuk
Totaal gewicht	120,00 kg
Identificatiemethode	Een monstername door de asbestdeskundige met laboanalyse door een asbestlabo.
Destructieve handeling voor identificatie	Nee

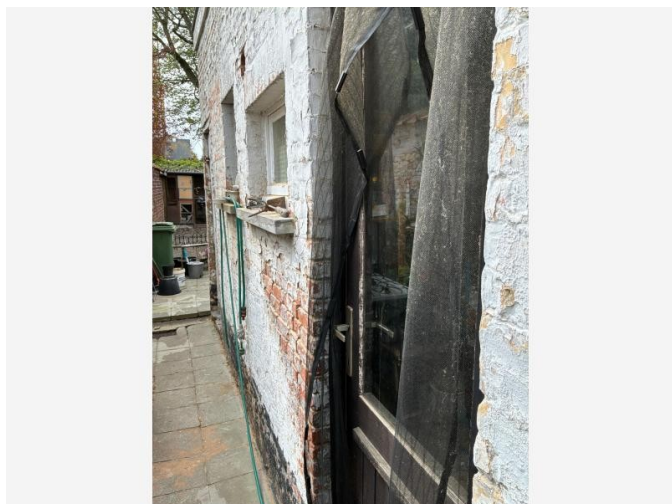
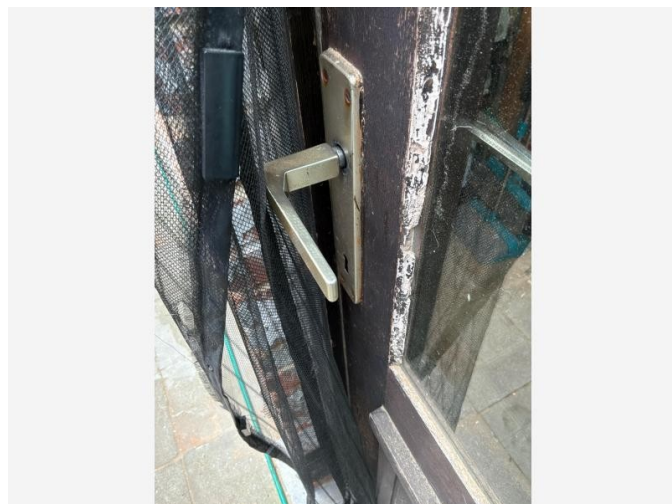
Fiche 9: mastiek houten ramen

Geen asbest

#	Type	Referentie	Resultaat
9.1	Puntmonster	Mm05	Geen asbest

Beschrijving	mastiek houten ramen
Omgeving	Grenst aan binnen- en buitenlucht
Primaire drager	Wandopening verticaal (raam, deur, ...)
Bindmiddel van materiaal	Kitten, mastiek, pasta
Gebondenheid op basis van bindmiddel	Hecht
Hoeveelheid (gewicht - aantal)	<ul style="list-style-type: none">• 2,00 kg - 1 stuk
Totaal gewicht	2,00 kg
Identificatiemethode	Een monstername door de asbestdeskundige met laboanalyse door een asbestlabo.
Destructieve handeling voor identificatie	Nee
Opmerking	Geschatte hoeveelheid.

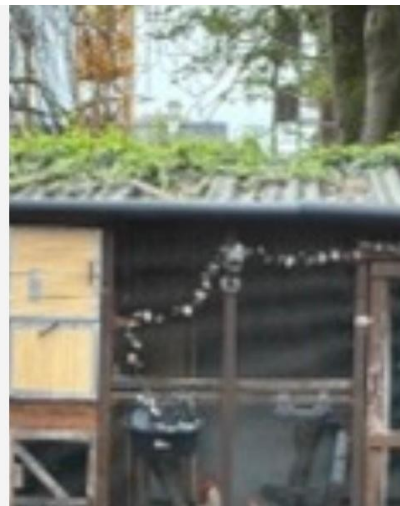
Geen asbest

#	Type	Referentie	Resultaat
10.1	Puntmonster	Mm11	Geen asbest

Beschrijving	Golfplaten bitumen kippenhok
Omgeving	Buiten
Primaire drager	Schuin dak
Bindmiddel van materiaal	Bitumen (roofing, teer, asfalt)
Gebondenheid op basis van bindmiddel	Hecht
Hoeveelheid (oppervlakte - aantal)	• 12,00 m ² - 1 stuk
Totale oppervlakte	12,00 m ²
Identificatiemethode	Een monstername door de asbestdeskundige met laboanalyse door een asbestlabo.
Destructieve handeling voor identificatie	Nee

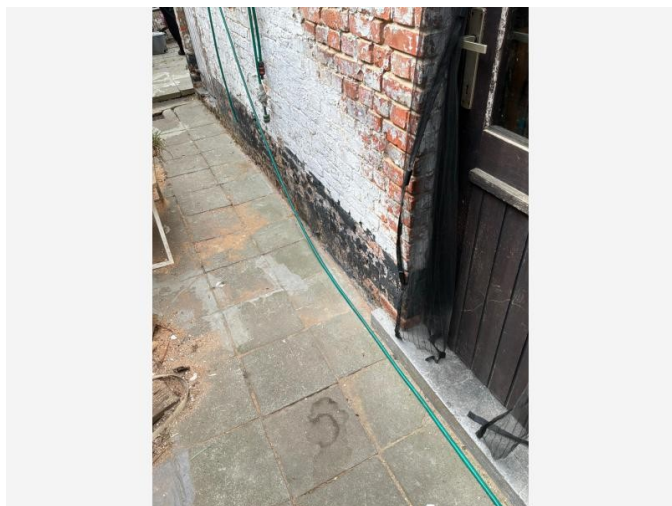
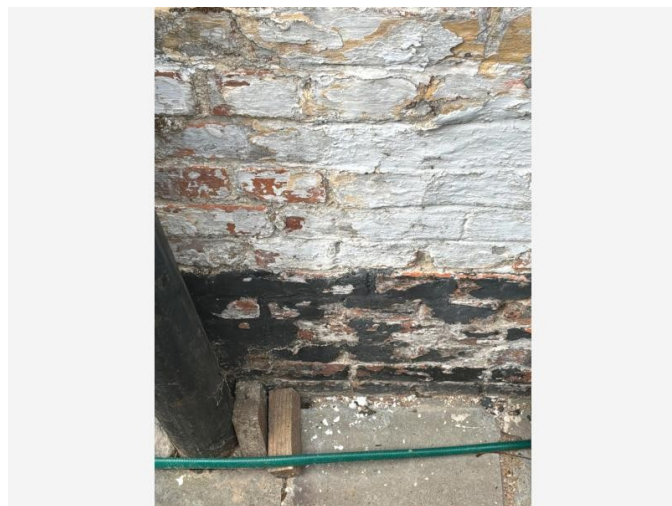
Fiche 11: Bitumenlaag plint

Geen asbest

#	Type	Referentie	Resultaat
11.1	Puntmonster	Mm7	Geen asbest

Beschrijving	Bitumenlaag plint
Omgeving	Buiten
Primaire drager	Wand buitenschil
Bindmiddel van materiaal	Bitumen (roofing, teer, asfalt)
Gebondenheid op basis van bindmiddel	Hecht
Hoeveelheid (oppervlakte - dikte - aantal)	• 9,00 m ² - 1,00 cm - 1 stuk
Totaal volume	0,09 m ³
Identificatiemethode	Een monstername door de asbestdeskundige met laboanalyse door een asbestlabo.
Destructieve handeling voor identificatie	Nee

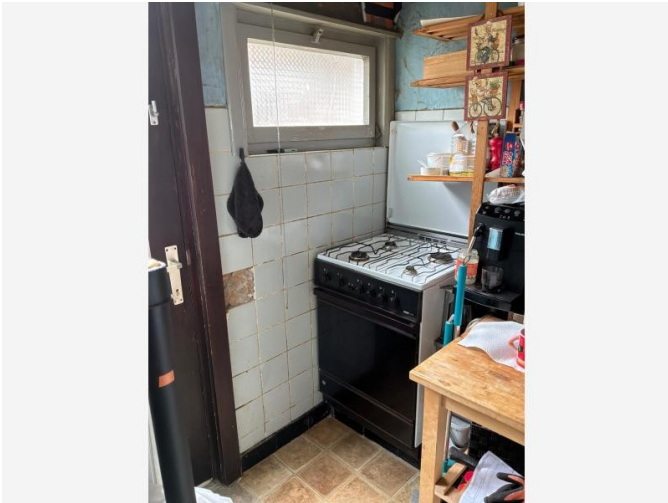
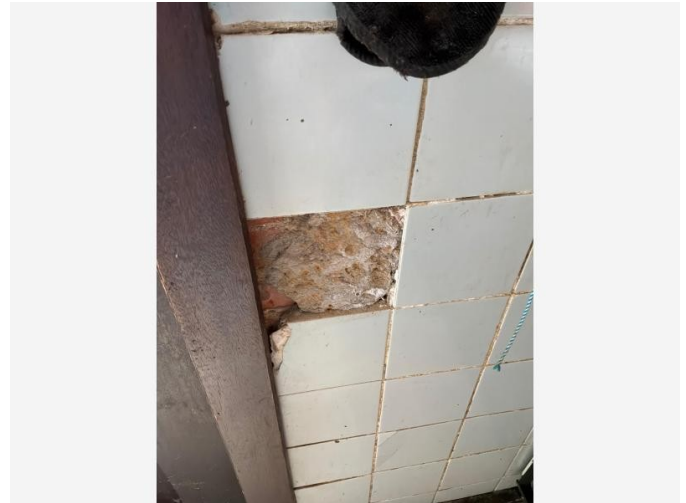
Geen asbest

#	Type	Referentie	Resultaat
12.1	Puntmonster	Mm10	Geen asbest

Beschrijving	Faiancelijm
Omgeving	Binnen
Primaire drager	Binnenwand
Bindmiddel van materiaal	Lijm
Gebondenheid op basis van bindmiddel	Hecht
Hoeveelheid (oppervlakte - dikte - aantal)	• 15,00 m ² - 1,00 mm - 1 stuk
Totaal volume	0,015 m ³
Identificatiemethode	Een monstername door de asbestdeskundige met laboanalyse door een asbestlabo.
Destructieve handeling voor identificatie	Nee

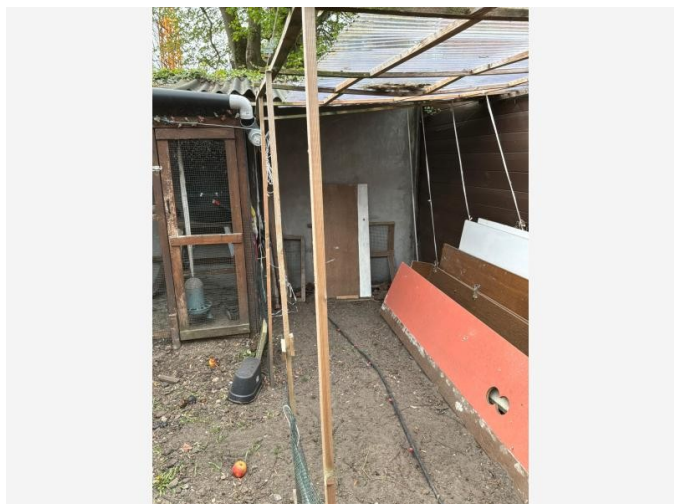
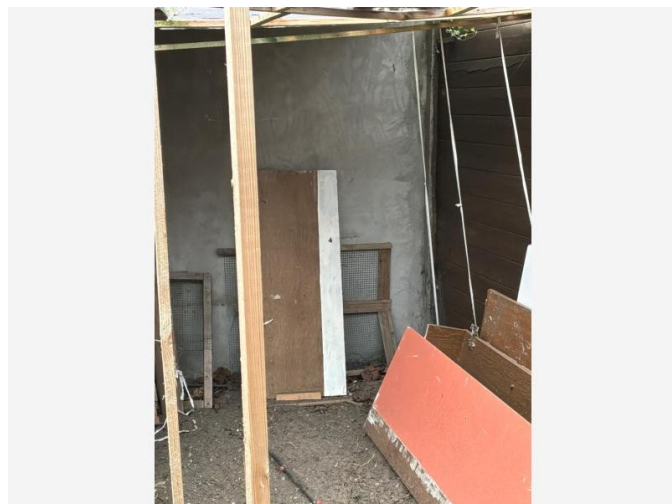
Geen asbest

#	Type	Referentie	Resultaat
13.1	Mengmonster	Mm4	Geen asbest

Beschrijving	crepi gevel
Omgeving	Buiten
Primaire drager	Wand buitenschil
Bindmiddel van materiaal	Gips - kalk
Gebondenheid op basis van bindmiddel	Niet-hechtgebonden
Hoeveelheid (oppervlakte - dikte - aantal)	• 15,00 m ² - 1,00 cm - 1 stuk
Totaal volume	0,15 m ³
Identificatiemethode	Een monstername door de asbestdeskundige met laboanalyse door een asbestlabo.
Destructieve handeling voor identificatie	Nee
Opmerking	Geschatte hoeveelheid

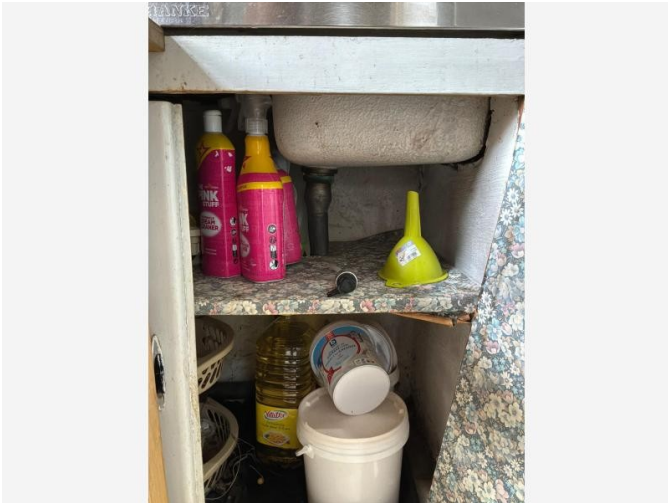
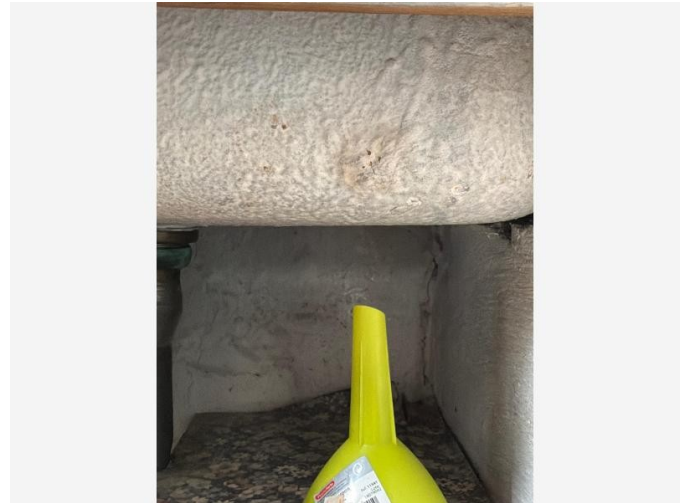
Fiche 14: Coating wasbak

Geen asbest

#	Type	Referentie	Resultaat
14.1	Puntmonster	Mm9	Geen asbest

Beschrijving	Coating wasbak
Omgeving	Binnen
Primaire drager	Inrichting (meubilair, ...)
Bindmiddel van materiaal	Kunststof of -hars
Gebondenheid op basis van bindmiddel	Hecht
Hoeveelheid (oppervlakte - dikte - aantal)	• 1,00 m ² - 1,00 cm - 1 stuk
Totaal volume	0,01 m ³
Identificatiemethode	Een monstername door de asbestdeskundige met laboanalyse door een asbestlabo.
Destructieve handeling voor identificatie	Nee
