Asbestinventarisatetest

Patersonstraat 92/3, 8020 Oostkamp

Attestnummer : 20260430-000390.000

Uitgegeven op : 30.04.2026

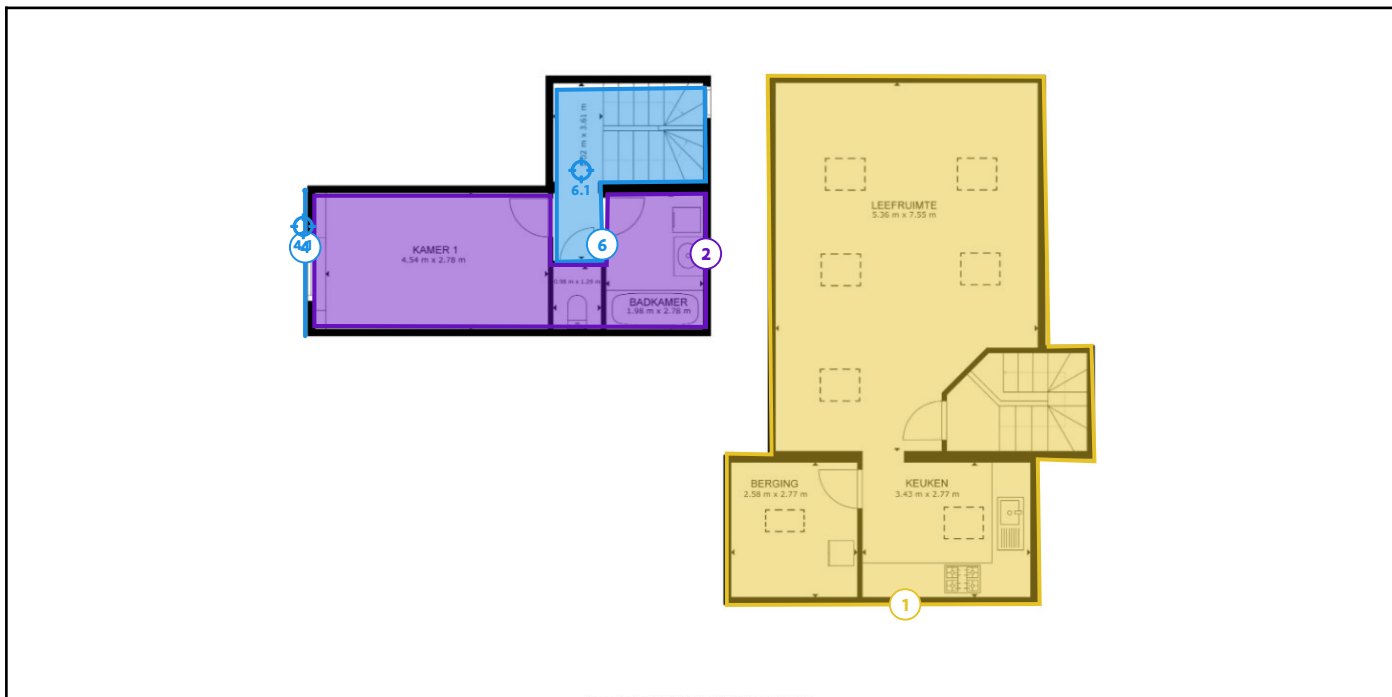
Plan 1.4: 1ste en 2de verdieping kopie

Beschrijving	Type	Actie
1. Onderdak (zadeldak)	Asbestmateriaal	Zorgvuldig beheren
2. valse plafonds	Advies	-
4. crepi (buitenmuur)	Geen asbest	-
4.1 Code: MM3	Mengmonster	-
6. PW (plafonds)	Geen asbest	-
6.1 Code: MM2	Mengmonster	-

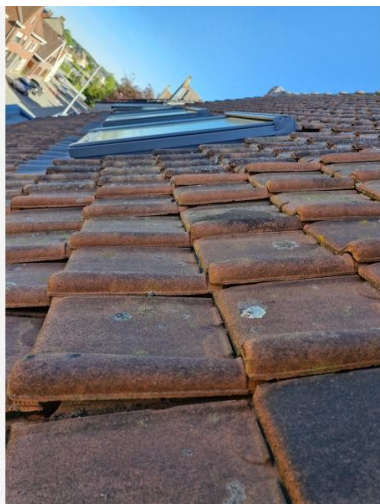
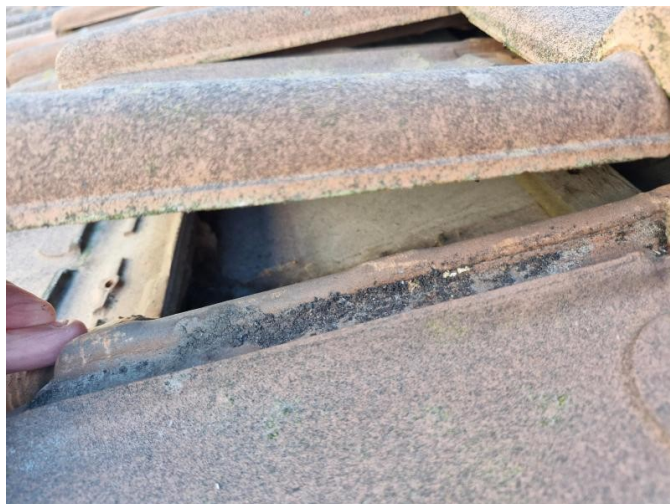
Conclusie

Het asbestmateriaal valt onder de mijlpaal van 2040.

Eindbeoordeling materiaalrisico	Laag materiaalrisico en/of verlaagde kans op vezelvrijgave
---------------------------------	------------------------------------------------------------

Gebondenheid	Categorie 1: hechtgebonden in oorsprong
Asbestsoort (vezeltype)	Crocidoliet aanwezig
Asbestconcentratie	Laag (< 50%)
Afschermingsgraad van het gehele materiaal	Geheel of deels vrij aan de buitenlucht, maar geen contact met binnenlucht
Toestand van het materiaal	Onbeschadigd, niet verweerd

Beschrijving	Onderdak (zadeldak)
Omgeving	Buiten
Primaire drager	Schuin dak
Asbestmateriaal	Plaat, paneel, tablet - Type Menuiserite
Bindmiddel van asbestmateriaal	Cement
Gebondenheid op basis van bindmiddel	Hecht
Hoeveelheid (oppervlakte - dikte - aantal)	<ul style="list-style-type: none">• 80,00 m² - 0,32 cm - 1 stuk
Totaal volume	0,256 m ³
Eenvoudig bereikbaar	Nee <ul style="list-style-type: none">• Het asbestmateriaal is bedekt (uitgezonderd laag verf, coating, behang, kunststof, textiel) en het wegnemen van het bedekkende materiaal kan niet zonder het bedekkende materiaal te beschadigen.
Bevestigingswijze	<ul style="list-style-type: none">• Genageld, geniet
Identificatiemethode	De asbestdeskundige beoordeelt het materiaal als asbestverdacht en dus asbesthoudend, en dit zonder monstername. Motivatie: Er is een onderzoeksbeperking die monstername verhindert; De ruimte of het materiaal bevindt zich hoger dan 3,5 meter vanaf een vaste ondergrond.

- Zorg voor een veilig beheer. Vermijd het beschadigen van het asbestmateriaal. Controleer de toestand jaarlijks op wijzigingen.

- Eenvoudige handelingen: mag via doe-het-zelf of door werknemer(s) met opleidingsattest eenvoudige handelingen
Tijdens de verwijdering
 - Asbest intact houden: De cementplaten mogen niet worden gebroken of beschadigd. De verwijdering gebeurt handmatig, zonder te zagen, breken of slijpen, om vezelvrijzetting te voorkomen.
 - Waterverneveling: Waternevel kan worden gebruikt om de verspreiding van vezels te beperken.
 - PBM's : Beschermende kleding, handschoenen en halfgelaatsmasker (FFP3).
 - Reinigen: Werkmateriaal, ladders en de onderliggende balken moeten na de werkzaamheden worden schoongemaakt met vochtige, wegwerpbare doeken.

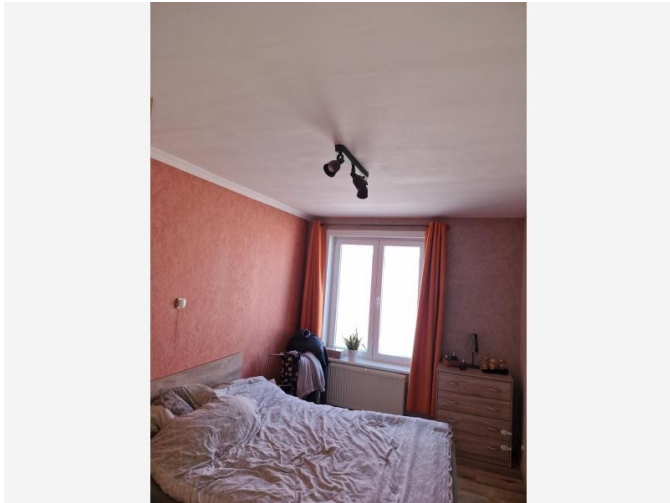
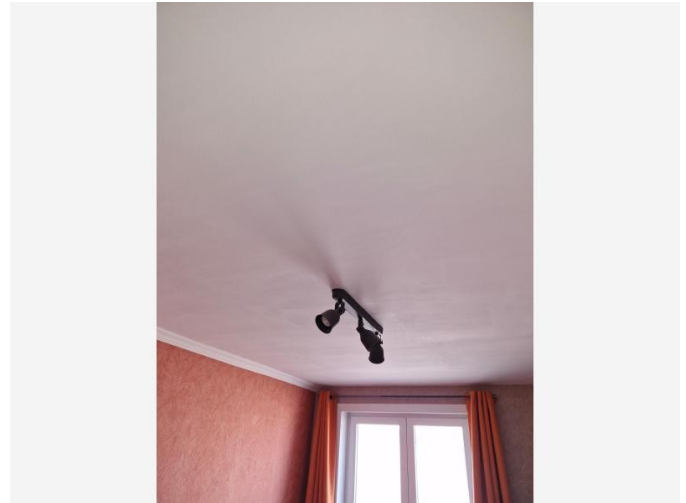
De valse plafonds zijn gyprocplafonds, niet asbestverdacht.

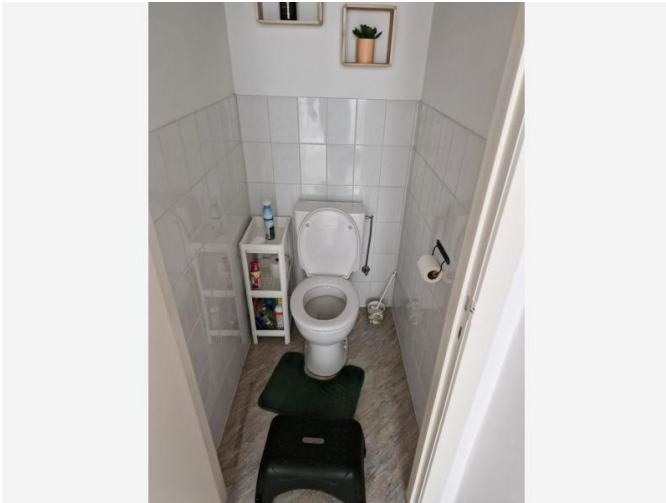
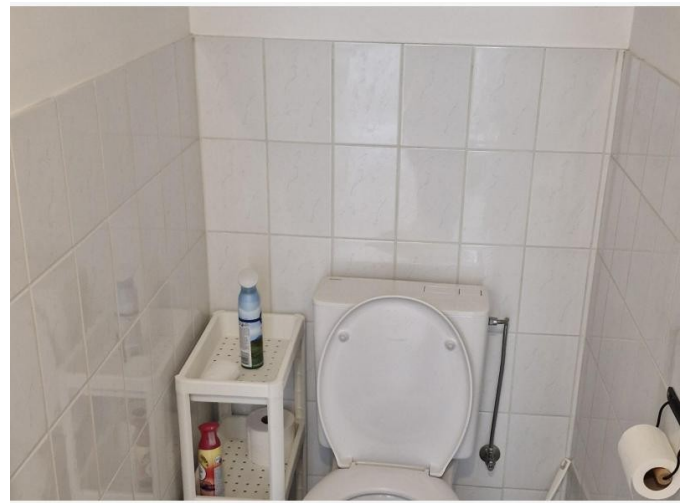
De (zwarte) lijm om tegels te plakken kan asbesthoudend zijn.

Hou rekening met uw PBM, indien er lijm aanwezig is.

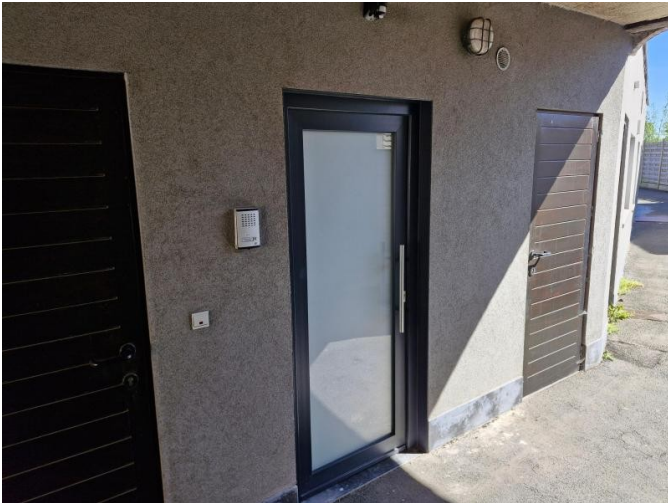
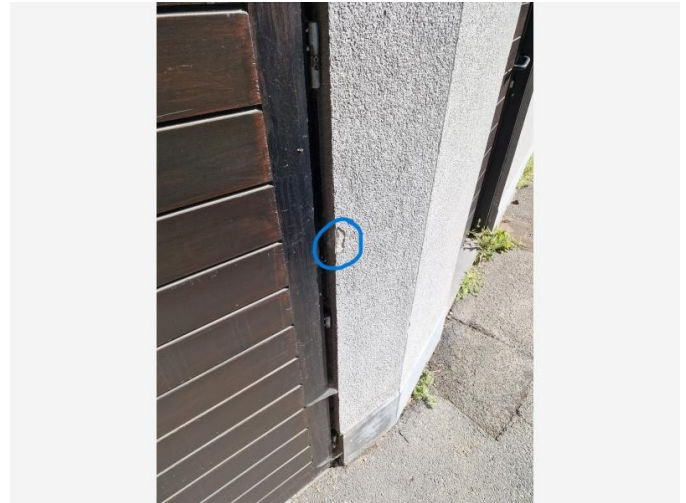
Fiche 4: crepi (buitenmuur)

Geen asbest

#	Type	Referentie	Resultaat
4.1	Mengmonster	MM3	Geen asbest

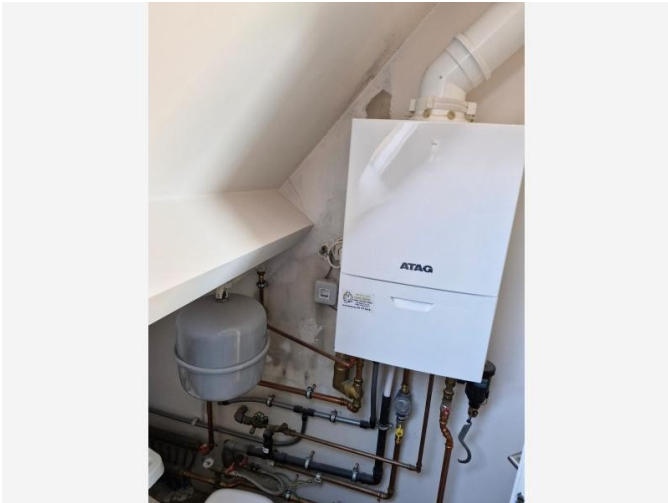
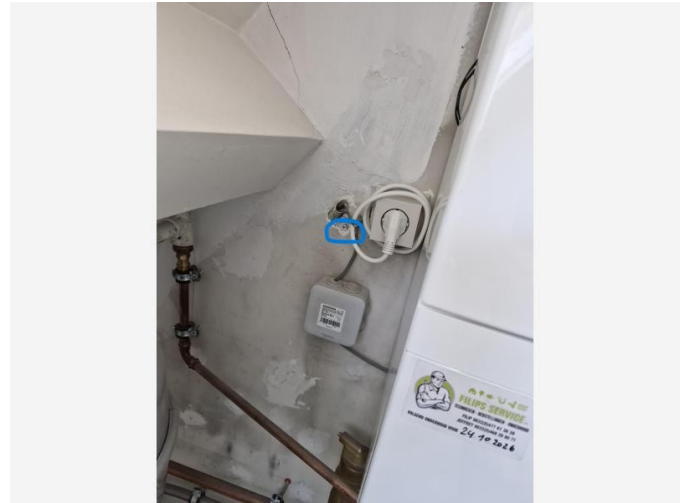
Geen asbest

#	Type	Referentie	Resultaat
5.1	Mengmonster	MM1	Geen asbest

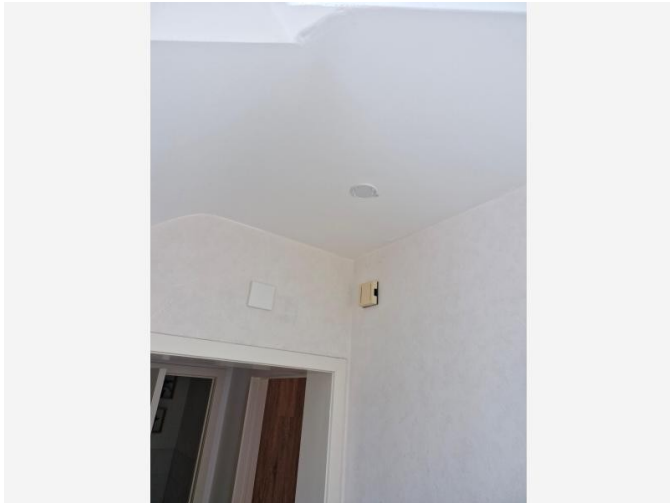
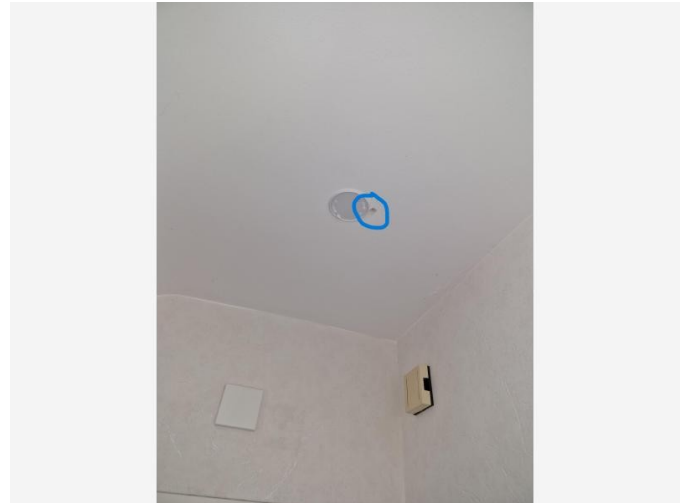
Fiche 6: PW (plafonds)

Geen asbest

#	Type	Referentie	Resultaat
6.1	Mengmonster	MM2	Geen asbest
