# Asbestinventarisatetest

Lekkernijstraatje 10, 2800 Mechelen

Attestnummer : **20260515-000261.000**

Uitgegeven op : **15.05.2026**

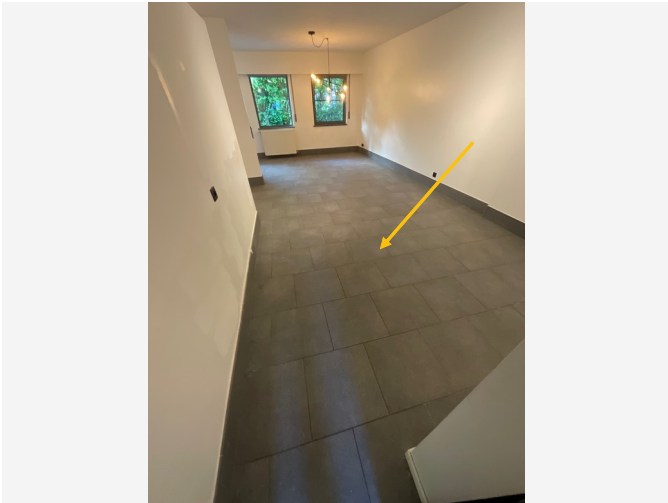
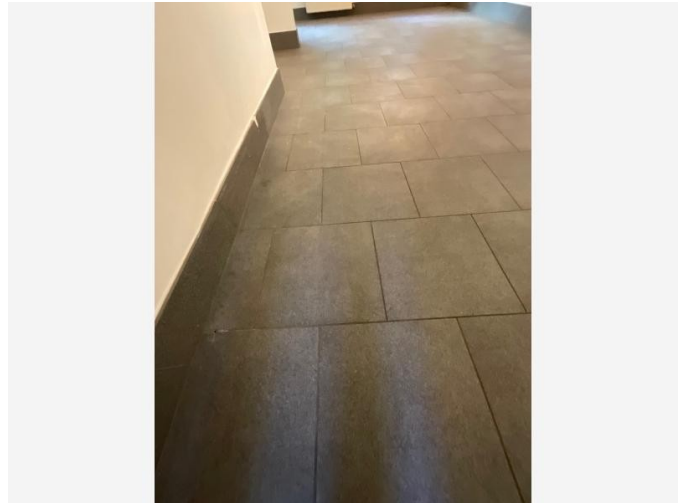
De vloertegels zijn niet verdacht.

De asbestdeskundige beoordeelt het materiaal als niet-asbestverdacht.

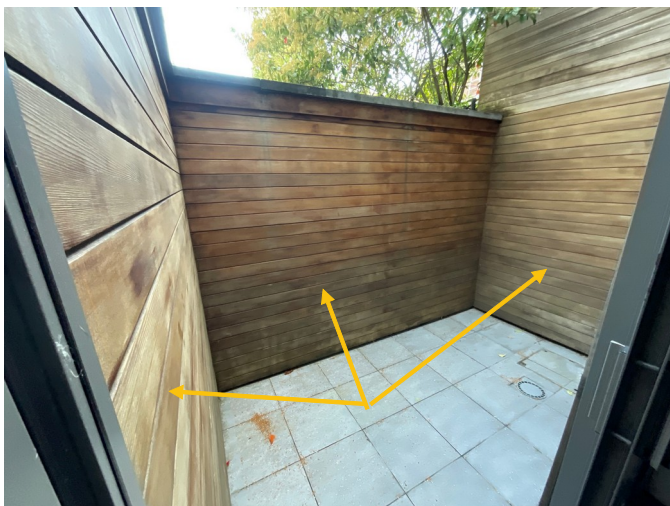
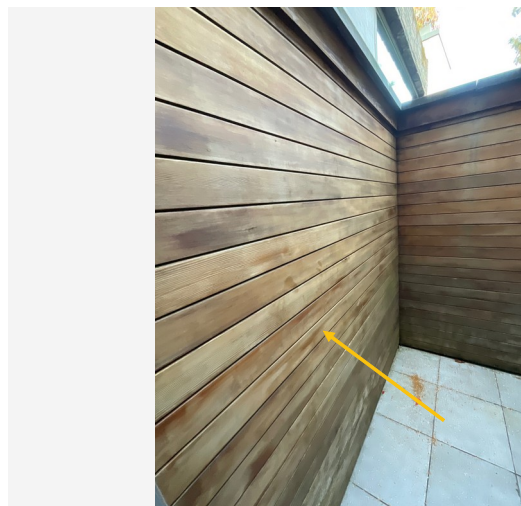
- wanden en/of plafonds vervaardigd uit Hout/kunststof
- Mogelijk asbesthoudende materialen achter de constructie aanwezig.
- bijkomend destructief onderzoek uit te voeren.

De asbestdeskundige beoordeelt het materiaal als niet-asbestverdacht.

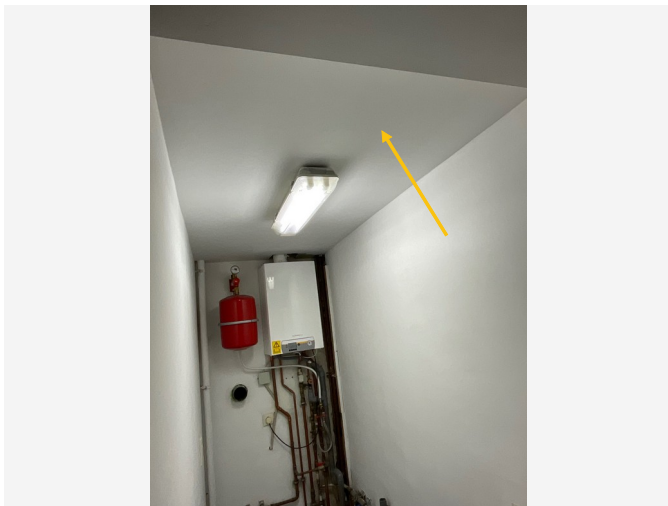
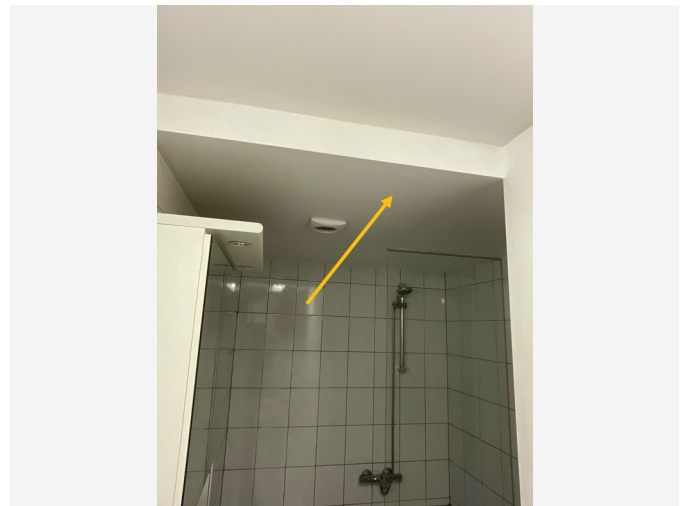
- wanden en/of plafonds vervaardigd uit gipsplaten.
- Mogelijk asbesthoudende materialen achter de constructie aanwezig.
- Mogelijk asbesthoudende afsmeerlaag tussen de platen. (afsmeerlaag niet waarneembaar)
- Aanvullend destructief onderzoek uit te voeren.

Basis voor advies	Beoordeling op basis van expertise met een vaststelling door de asbestdeskundige.
-------------------	---

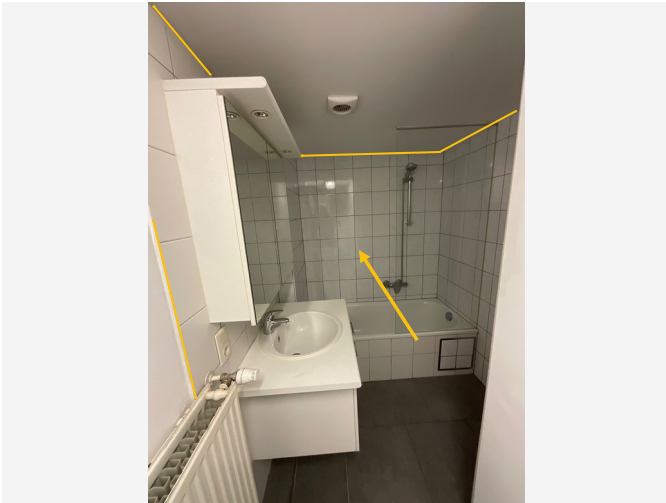
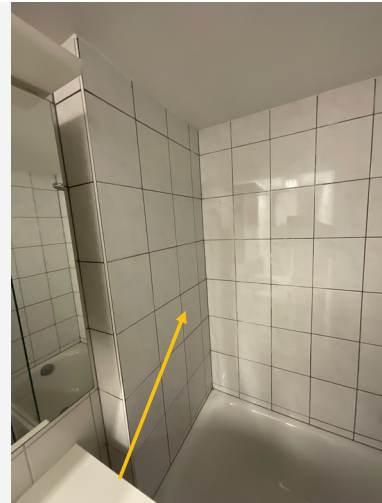
### Informatie over een materiaal dat de asbestdeskundige niet kan waarnemen of vaststellen

Basis voor advies	Beoordeling op basis van expertise met een vaststelling door de asbestdeskundige.
-------------------	---

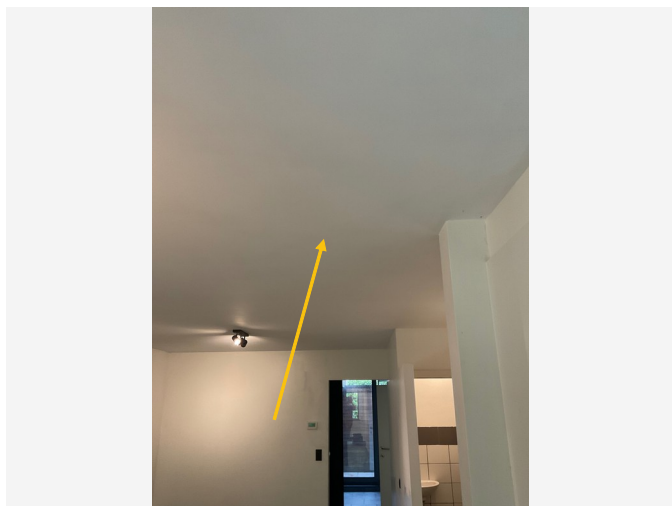
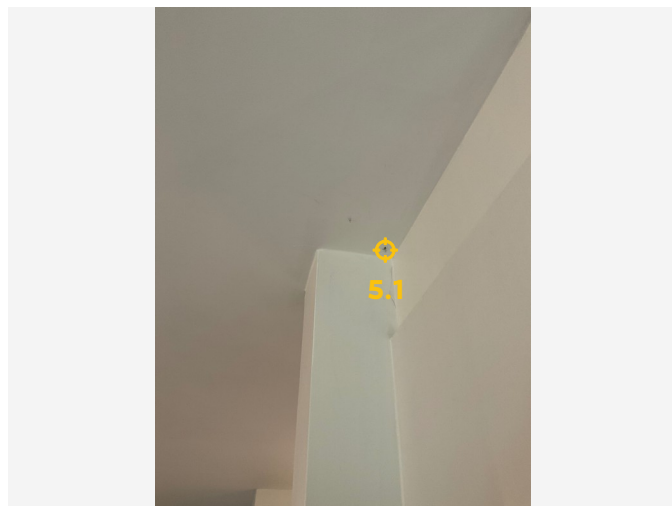
## Fiche 5: Pleisterwerk plafonds

Geen asbest

#	Type	Referentie	Resultaat
5.1	Mengmonster	Mn2 pleister plafond	Geen asbest

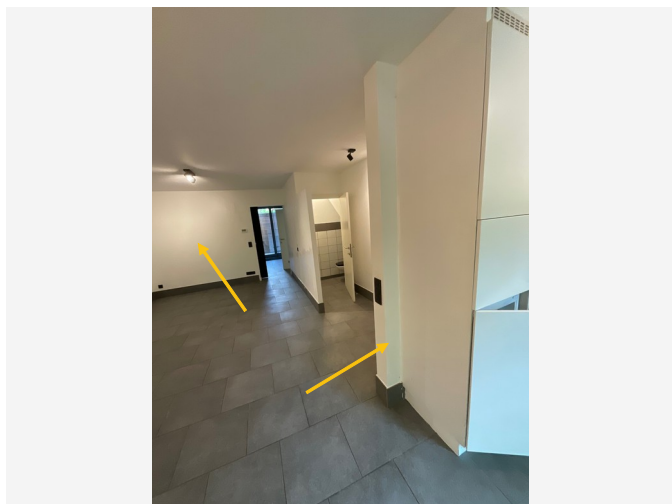
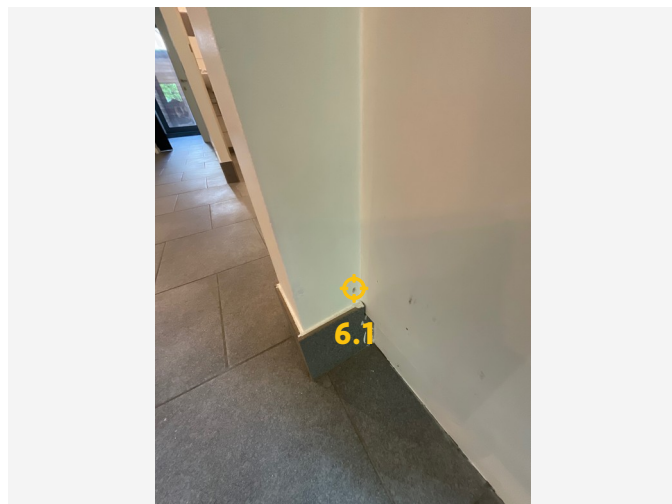
Geen asbest

#	Type	Referentie	Resultaat
6.1	Mengmonster	Mn1 pleister wanden	Geen asbest

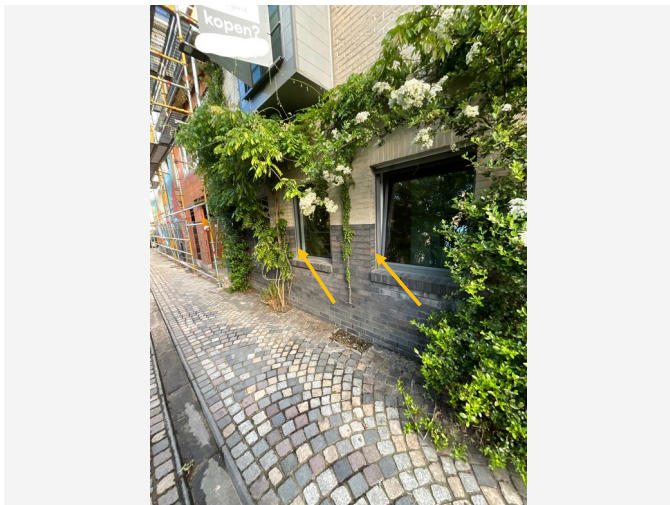
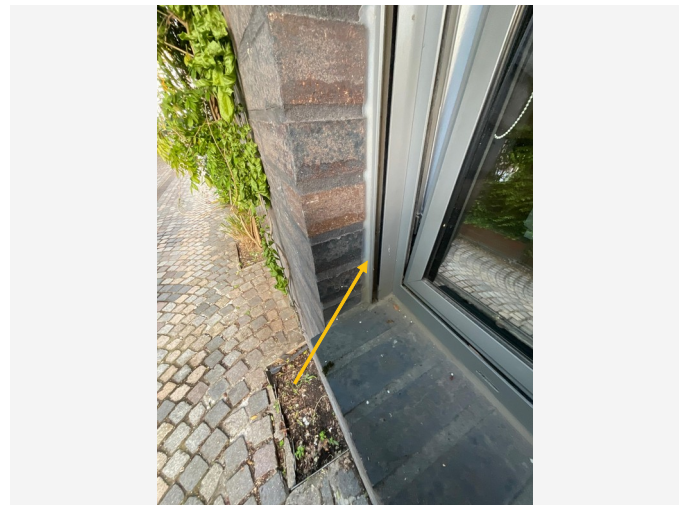
## Fiche 7: Kit aan de ramen

Beschrijving	Notitie	Terug te vinden op plannen
Fiche 7: Kit aan de ramen	De kit aan de ramen is niet asbestverdacht. Alle ramen werden gecontroleerd.	-
Fiche 8: Geen asbestverdachte materialen aan de recente CV-ketel	CV Ketel met een bouwjaar na 2001 wordt als niet-asbestverdacht beschouwd.  Materialen AAN de stookketel worden niet als asbestverdacht beschouwd. Op basis van de recente installatie en de visuele inspectie zijn er geen kenmerken vastgesteld die wijzen op asbesthoudende toepassingen.	Plan 1.1: Gelijkvloers - vloertegels - cv ketel
