# Asbestinventarisatetest

Beukenlaan 24A, 2020 Antwerpen

Attestnummer : 20230821-000400.003

**Niet-asbestveilig**

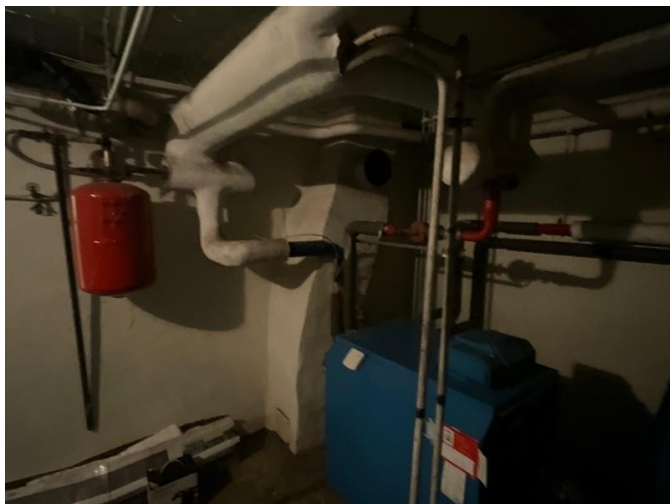
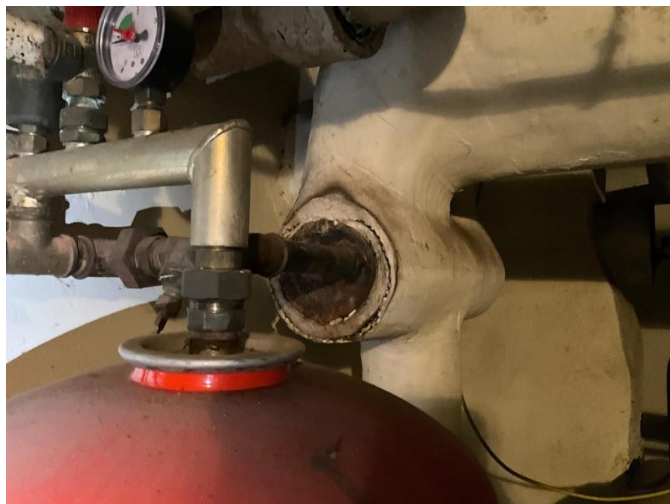
Overzichtsfoto

Detailfoto

| Eindbeoordeling materiaalrisico | Hoog materiaalrisico en/of hoge kans op vezelvrijgave |

| Gebondenheid | Categorie 2: niet-hechtgebonden met matrix |
| Asbestsoort (vezeltype) | Crocidoliet aanwezig |
| Asbestconcentratie | Hoog ( $\geq 50\%$ ) |
| Afschermingsgraad van het gehele materiaal | Geheel of deels (ook) vrij aan binnenluchtstromen |
| Toestand van het materiaal | Matig beschadigd, matig verweerd |

| Beschrijving | Leidingisolatie |
| Hoeveelheid (oppervlakte - dikte - aantal) | • 7,00 m <sup>2</sup> - 25,80 cm - 1 stuk |

**Dringend maatregelen nemen**

- Sluit de ruimte luchtdicht af en vermijd het betreden van de ruimte.
- Verwijder dit asbestmateriaal zo snel mogelijk. Volg de toestand goed op.

- Hermetische zone (erkend asbestverwijderaar)  
Volgens protocol.

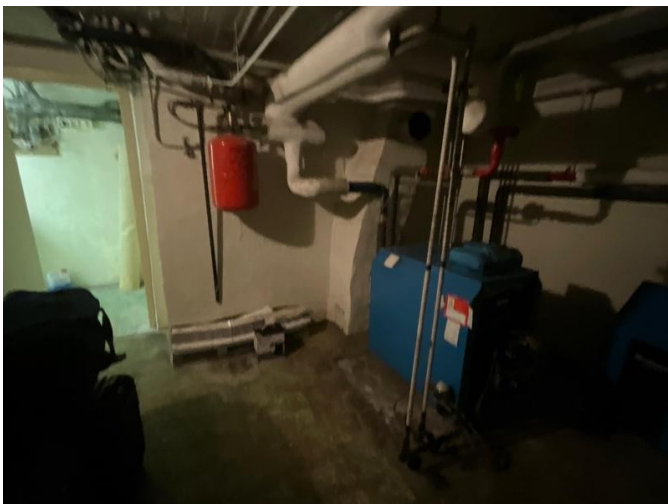
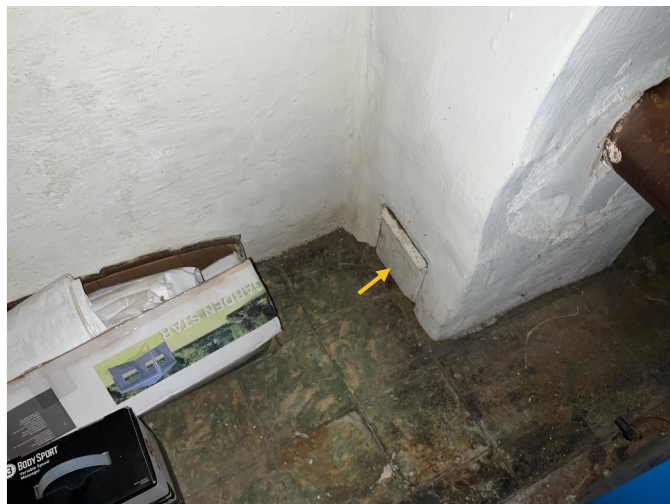
Overzichtsfoto

Detailfoto

| Eindbeoordeling materiaalrisico | Verhoogd materiaalrisico en/of verhoogde kans op vezelvrijgave |

| Gebondenheid | Categorie 1: hechtgebonden in oorsprong |
| Asbestsoort (vezeltype) | Crocidoliet aanwezig |
| Asbestconcentratie | Laag (< 50%) |
| Afschermingsgraad van het gehele materiaal | Geheel of deels vrij aan de buitenlucht |
| Toestand van het materiaal | Matig beschadigd, matig verweerd |

| Beschrijving | Roetschuif |

Verwijderen

- Verwijder dit asbestmateriaal zo snel mogelijk. Volg de toestand goed op.
- Voer bijkomende staalname(s) uit.

- Hermetische zone (erkend asbestverwijderaar)  
Volgens protocol.

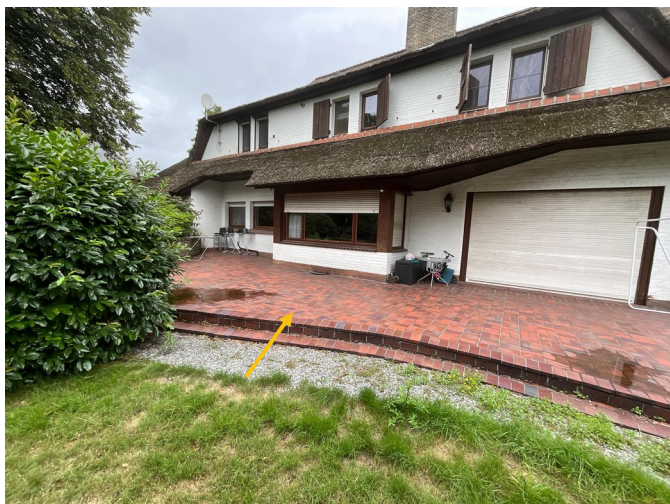
Bevat vermoedelijk asbesthoudende materialen.

| (Asbest)materiaal | In-situ afwerkingslagen - Lijm laag |

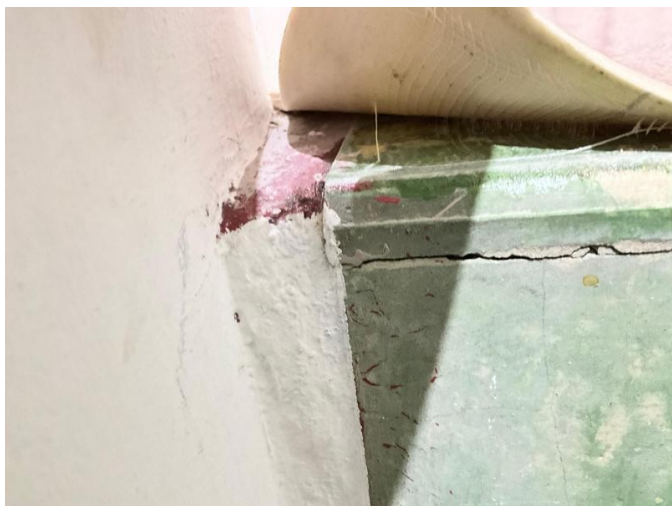
Bevat vermoedelijk asbesthoudende materialen.

| (Asbest)materiaal | In-situ afwerkingslagen - Lijm laag |

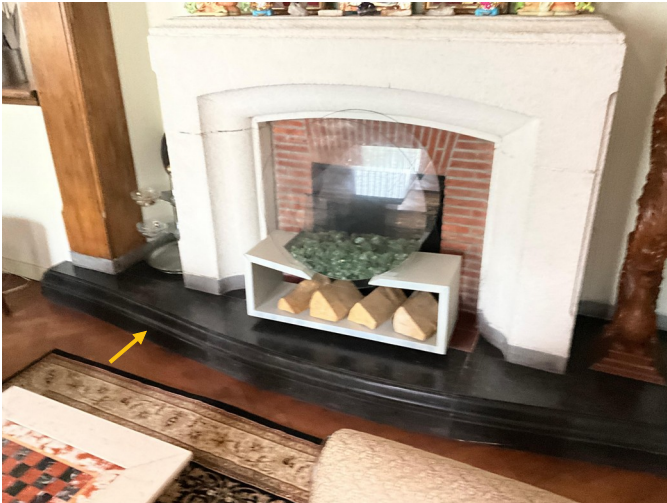
Bevat vermoedelijk asbesthoudende materialen.

| Primaire drager | HVAC infrastructuur en uitrusting |

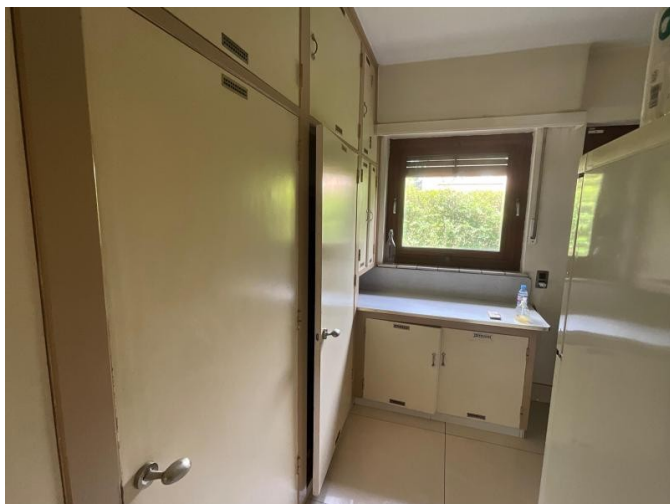
Bevat vermoedelijk asbesthoudende materialen.

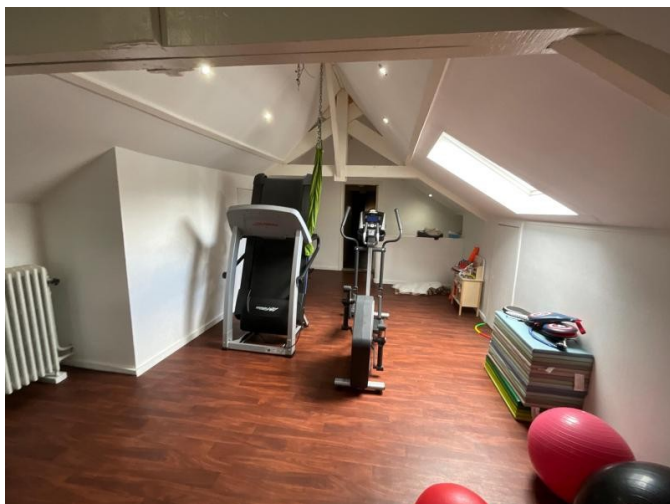
Bevat vermoedelijk asbesthoudende materialen.

| Primaire drager | Schuin dak |
| (Asbest)materiaal | Dak- en gevelbekleding - Plaat |

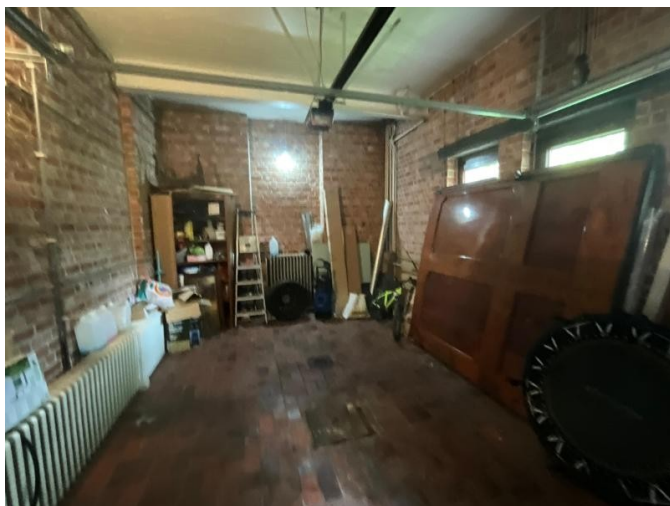
Bevat vermoedelijk asbesthoudende materialen.

| (Asbest)materiaal | In-situ afwerkingslagen - Lijm laag |

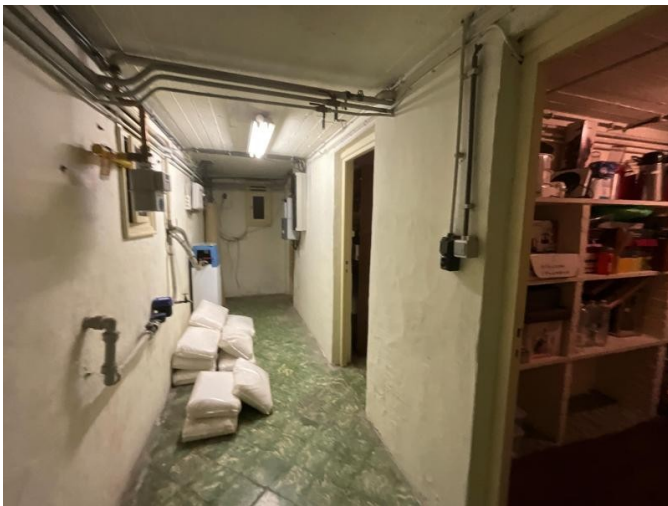
Bevat vermoedelijk asbesthoudende materialen.

| Primaire drager | Communicatie en elektrische infrastructuur en uitrusting |
| (Asbest)materiaal | Plaat, paneel, tablet - Type Bakeliet |

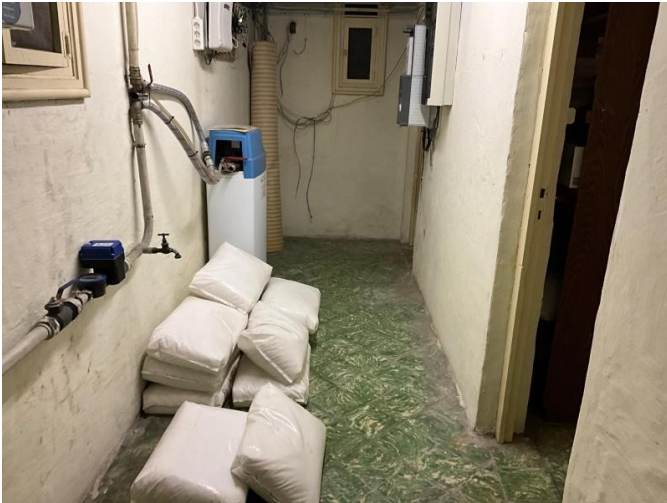
Bevat vermoedelijk asbesthoudende materialen.

| (Asbest)materiaal | In-situ afwerkingslagen - Lijm laag |

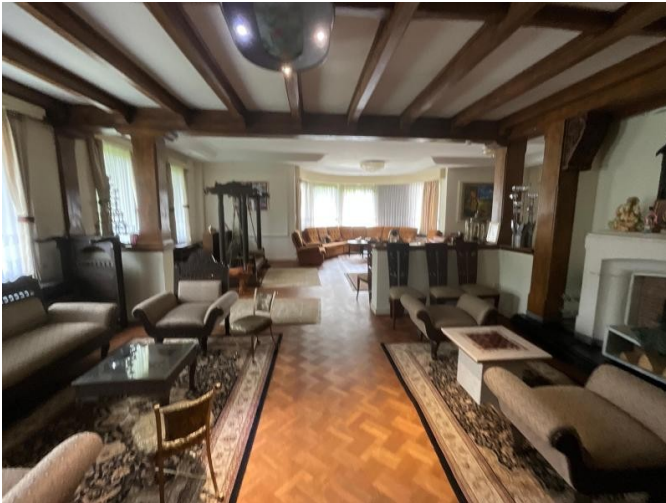
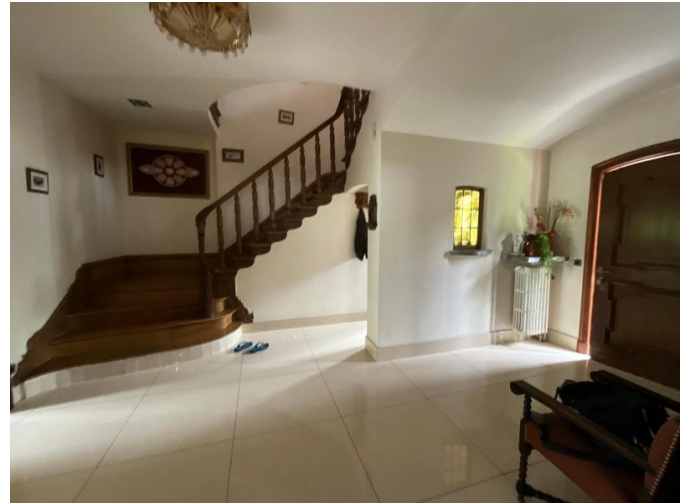
## Fiche 12: Pleisterwerken

Geen asbest

| # | Type | Referentie | Resultaat |
|---|---|---|---|
| 12.1 | Mengmonster | 1 | Geen asbest |

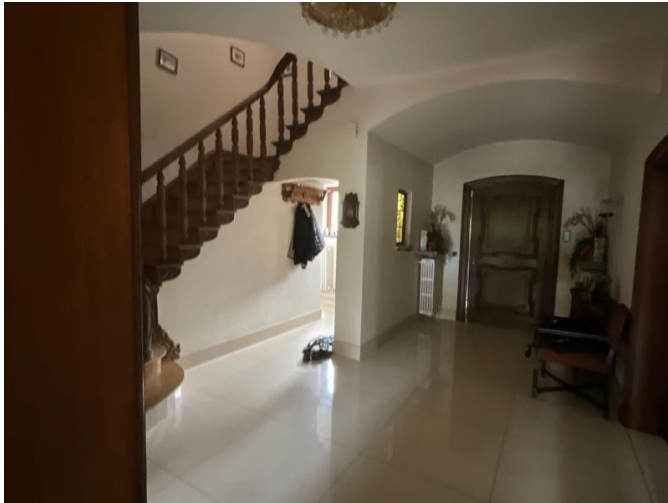
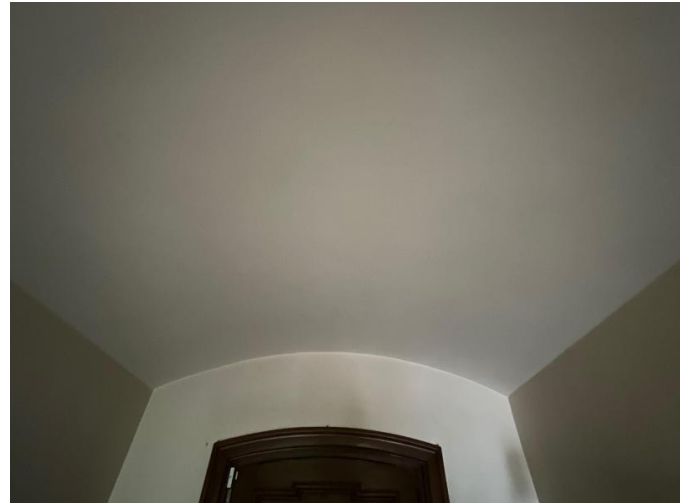
## Fiche 13: Plafond

Geen asbest

| # | Type | Referentie | Resultaat |
|---|---|---|---|
| 13.1 | Mengmonster | 2 | Geen asbest |
