# Asbestinventarisatetest

Eikenlaan 43, 8790 Waregem

Attestnummer : **20260425-000118.000**

Uitgegeven op : **25.04.2026**

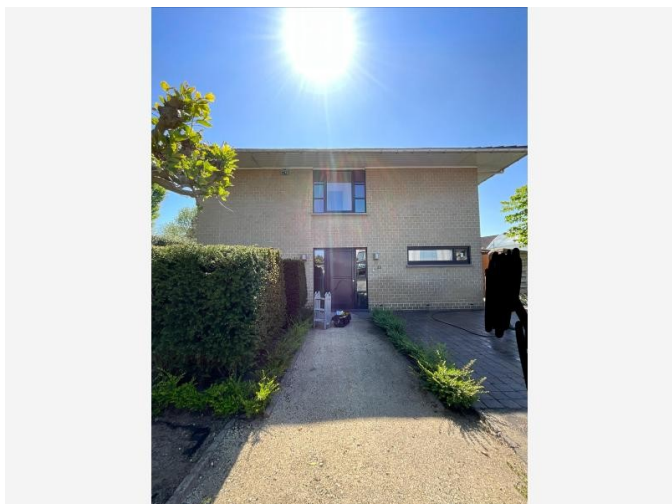
Situeringsfoto

### Tijdelijke beperking

**Reden:** Het te onderzoeken materiaal situeert zich hoger dan 3,50 m te rekenen vanaf een veilige ondergrond

**Uitleg van de asbestdeskundige:** Het dak bevindt zich op meer dan 3,5m hoogte en is langs de binnenzijde dampdicht afgewerkt.

Controle via dakraam/opheffen pannen was niet mogelijk.

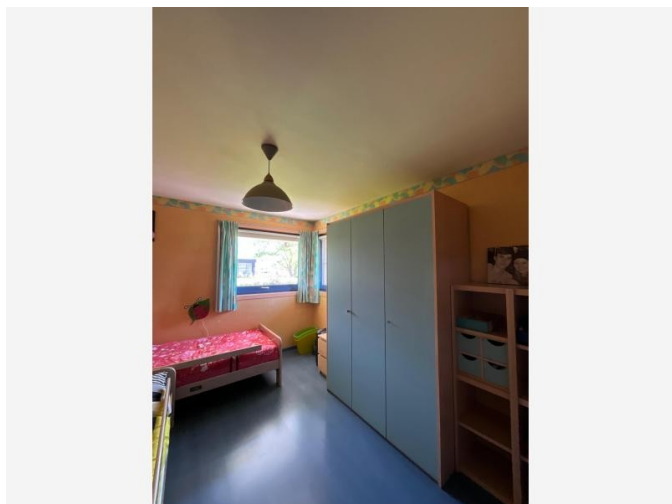
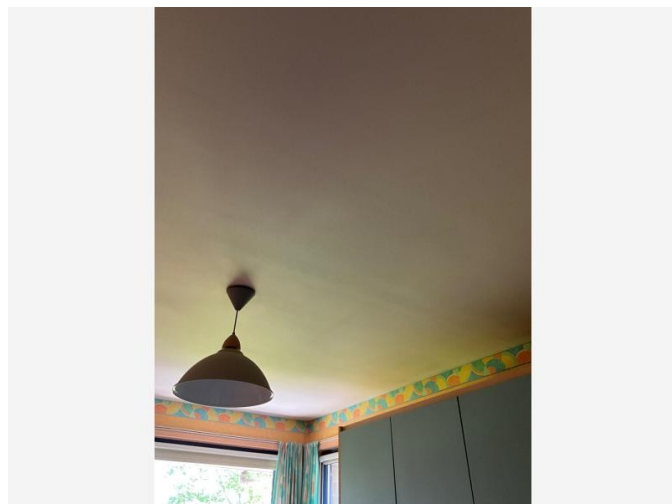
De gemarkeerde plafonds zijn afgewerkt met gipskarton/hout/kunststof of andere niet-asbestverdachte materialen.

Mogelijks bevindt zich hierachter nog pleisterwerk.

Mocht deze bij werken toegankelijk worden kan bijkomende monsternamen uitgevoerd worden.

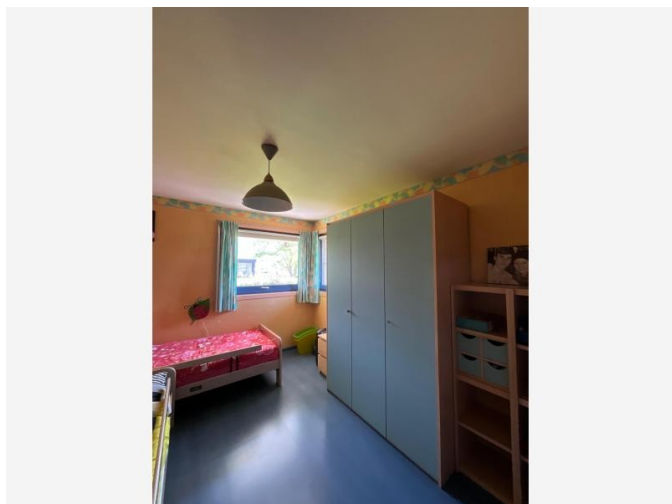
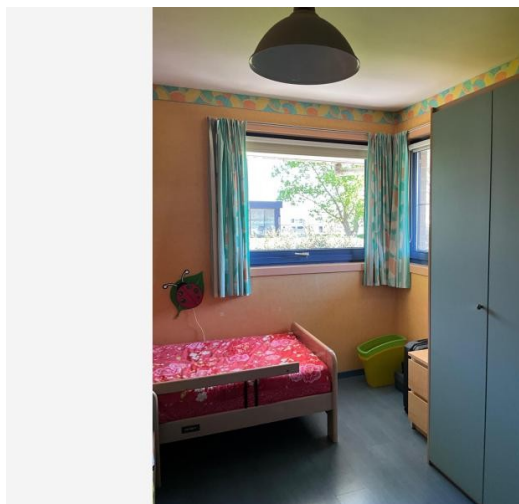
De gemarkeerde wanden bestaan uit hout/gipskarton/kunststof & zijn bijgevolg niet verdacht.

Mogelijks bevindt zich hierachter nog pleisterwerk.

Mocht deze bij werken toegankelijk worden kan bijkomende monsternamen uitgevoerd worden.

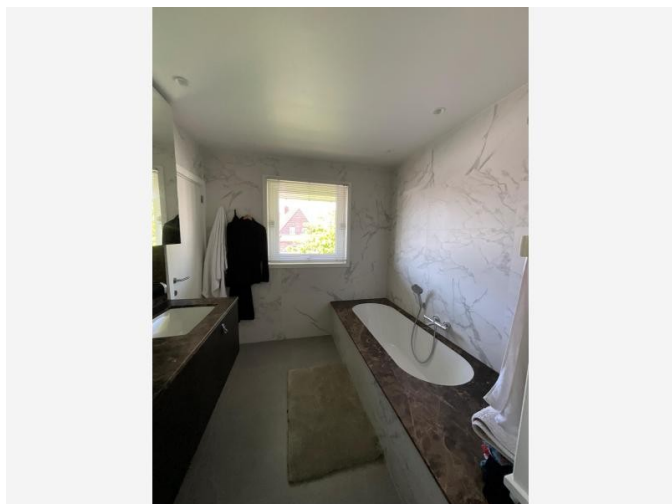
Wandtegels werden in het verleden vaak met een asbesthoudende lijm geplaatst. Tijdens een niet-destructief onderzoek werden geen tegels verwijderd om deze te bemonsteren. Wanneer bij werken tegellijm toegankelijk zou worden kan bijkomende monsternamen uitgevoerd worden.

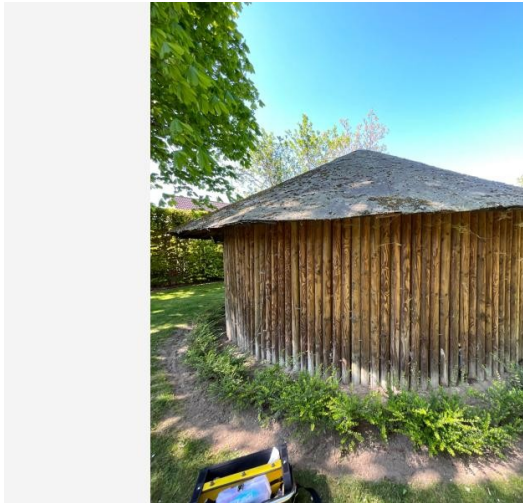
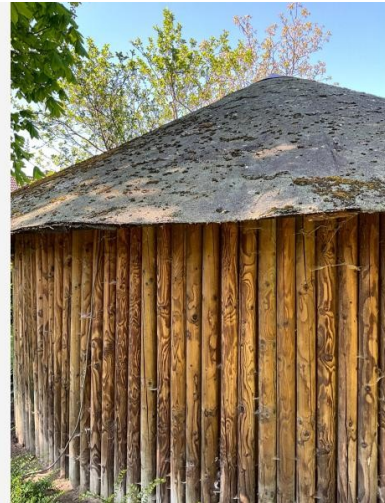
## Fiche 6: Roofing studio

Geen asbest

| # | Type | Referentie | Resultaat |
|---|---|---|---|
| 6.1 | Puntmonster | MM03 | Geen asbest |

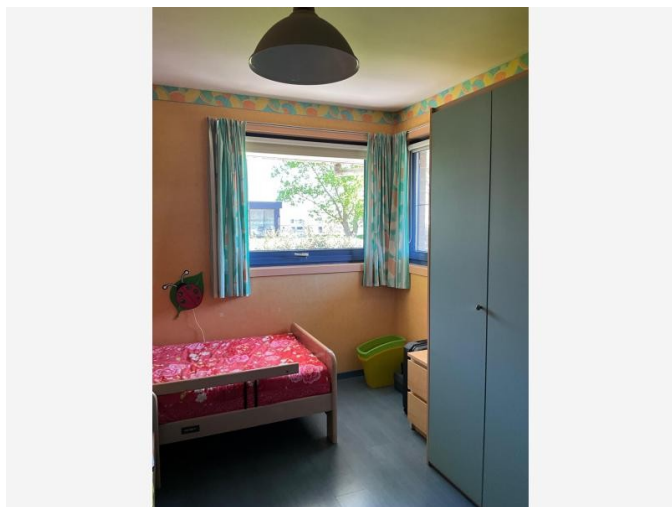
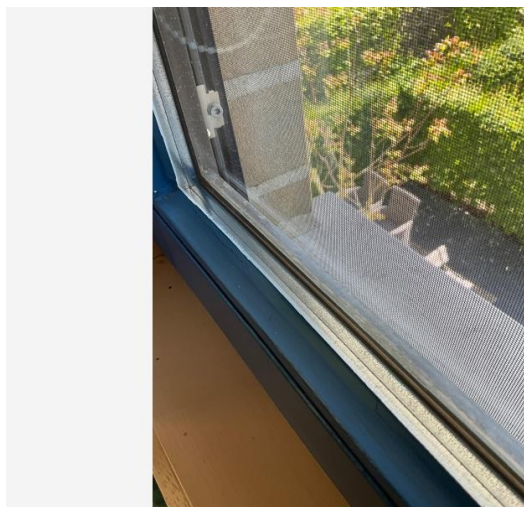
### Fiche 7: Siliconen mastiek + kit niet-asbestverdacht

| Beschrijving | Notitie | Terug te vinden op plannen |
|---|---|---|
| Fiche 7: Siliconen mastiek + kit niet-asbestverdacht | De afdichting van & rond de ramen bestaat uit siliconen & is niet asbestverdacht. | - |

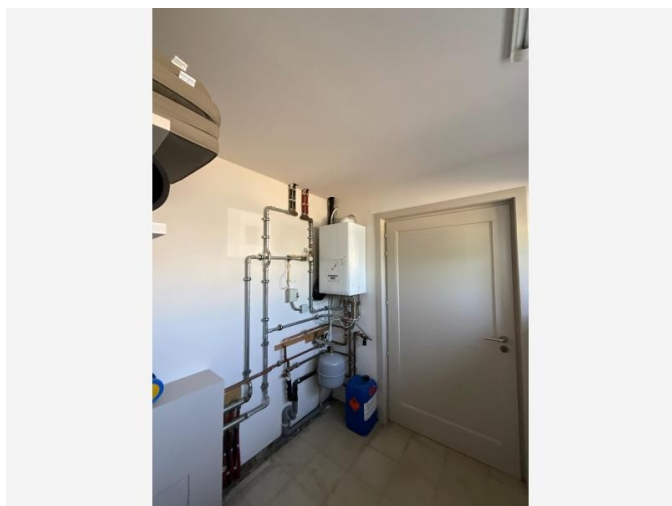
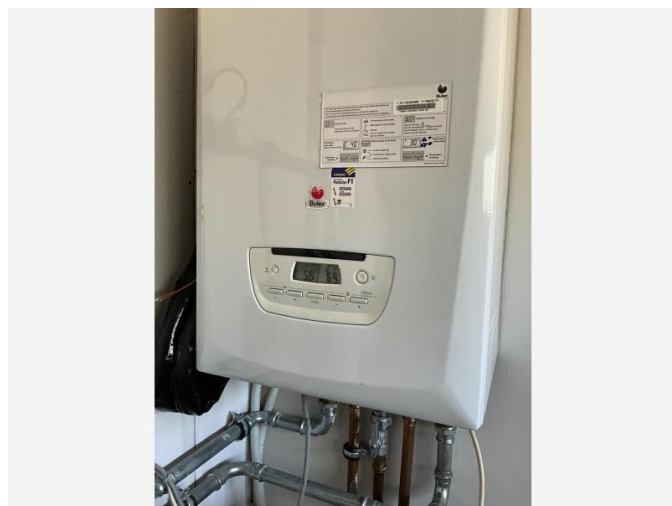
## Fiche 8: Nieuwe ketel

| Beschrijving | Notitie | Terug te vinden op plannen |
|---|---|---|
| Fiche 8: Nieuwe ketel | - Recente ketels bevatten geen asbesthoudende materialen. | - |

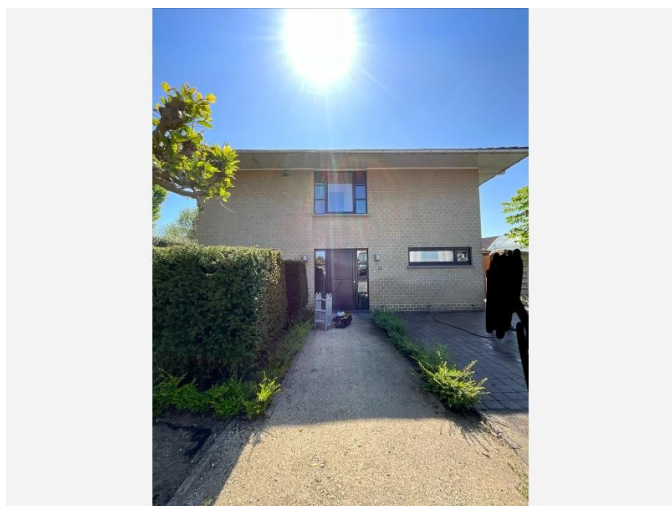
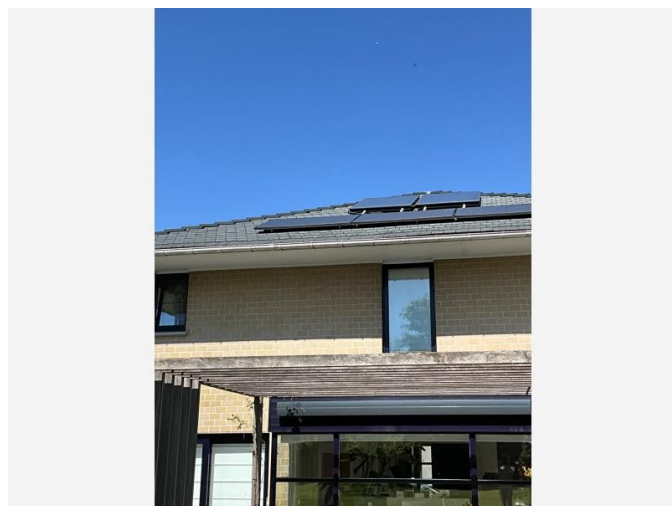
## Fiche 9: Dakbedekking (anders dan leien of golfplaten)

| Beschrijving | Notitie | Terug te vinden op plannen |
|---|---|---|
| Fiche 9: Dakbedekking (anders dan leien of golfplaten) | De dakbedekking bestaat uit pannen en is niet asbestverdacht.<br><br>De dakbedekking bestaat uit metalen platen en is niet asbestverdacht.<br><br>De dakbedekking bestaat uit plastic platen en is niet asbestverdacht. | Plan 1.3: Niv1<br>Plan 2.1: Bijgebouw plan<br>Plan 4.1: Bijgebouw plan |

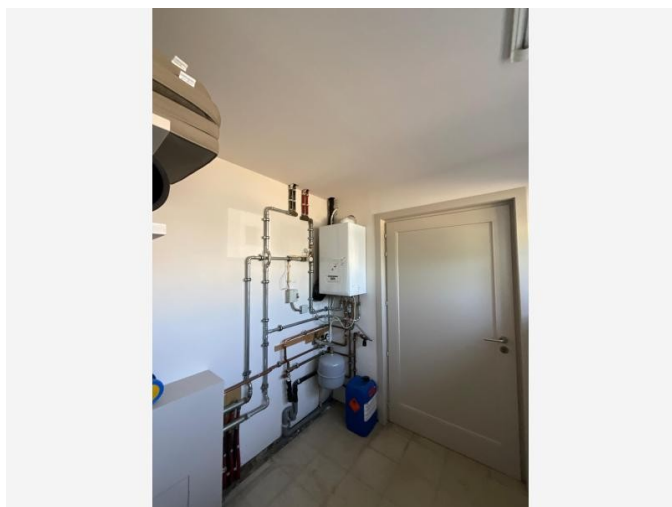
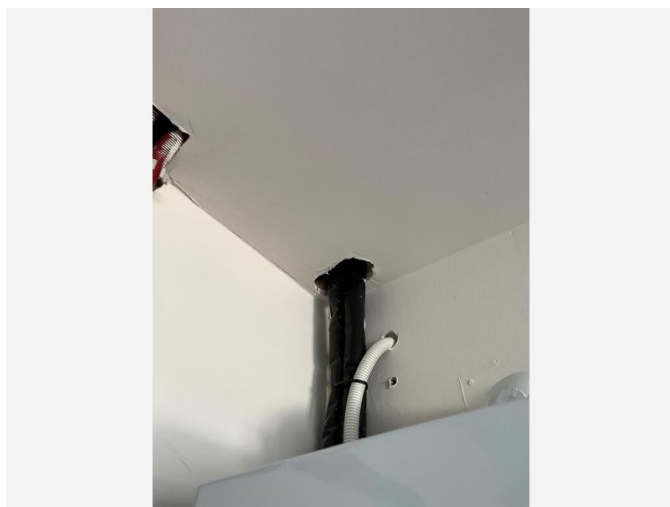
### Fiche 10: Geen pleisterwerk

| Beschrijving | Notitie | Terug te vinden op plannen |
|---|---|---|
| Fiche 10: Geen pleisterwerk | De woning bestaat uit houtskelet en zowel de buitenmuren als de binnenwanden zijn afgewerkt in gipskarton | - |
