Asbestinventarisatetest

Pensstraat 31, 9070 Destelbergen

Attestnummer : 20260505-000558.000

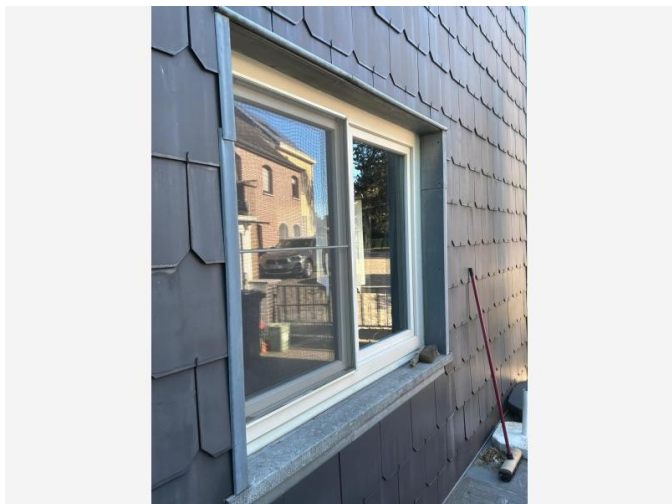
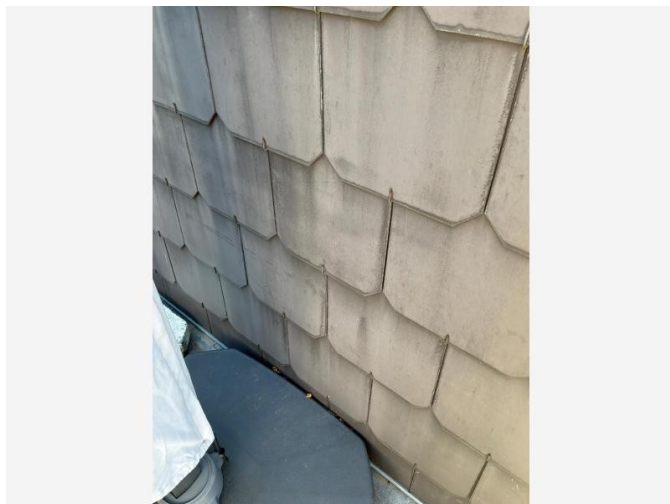
Het asbestmateriaal valt onder de mijlpaal van 2034.

Eindbeoordeling materiaalrisico	Verhoogd materiaalrisico en/of verhoogde kans op vezelvrijgave
---------------------------------	--

Gebondenheid	Categorie 1: hechtgebonden in oorsprong
Asbestsoort (vezeltype)	Alleen chrysotiel aanwezig
Asbestconcentratie	Laag (< 50%)
Afschermingsgraad van het gehele materiaal	Geheel of deels vrij aan de buitenlucht, maar geen contact met binnenlucht
Toestand van het materiaal	Matig beschadigd, matig verweerd

#	Type	Referentie	Resultaat
1.1	Puntmonster	Mm3	Chrysotiel

Beschrijving	Leien gevel
Omgeving	Buiten
Primaire drager	Wand buitenschil
Asbestmateriaal	Dak- en gevelbekleding - Lei, shingle
Bindmiddel van asbestmateriaal	Cement
Gebondenheid op basis van bindmiddel	Hecht
Hoeveelheid (oppervlakte - aantal)	<ul style="list-style-type: none">• 25,00 m² - 1 stuk
Totale oppervlakte	25,00 m ²
Eenvoudig bereikbaar	Ja
Bevestigingswijze	<ul style="list-style-type: none">• Geklemd• Geschroefd• Genageld, geniet
Identificatiemethode	Een monstername door de asbestdeskundige met laboanalyse door een asbestlabo.
Destructieve handeling voor identificatie	Nee
Opmerking	Geschatte hoeveelheid, vezels met blote oog zichtbaar

Verwijderen

- Zorg voor een veilig beheer. Vermijd het beschadigen van het asbestmateriaal. Controleer de toestand jaarlijks op wijzigingen.
- Verwijder dit asbestmateriaal zo snel mogelijk. Volg de toestand goed op.
- Hemelwater dat afspoelt van asbestcement daken of gevels kan asbestdeeltjes bevatten. Gebruik het enkel voor gesloten circuits (bv. spoelen toiletten). Reinig na het vervangen van het dak of de gevel de dakgoten en regenwaterput of -ton om asbesthoudend sediment of slib te verwijderen
- Voer bijkomende staalname(s) uit.

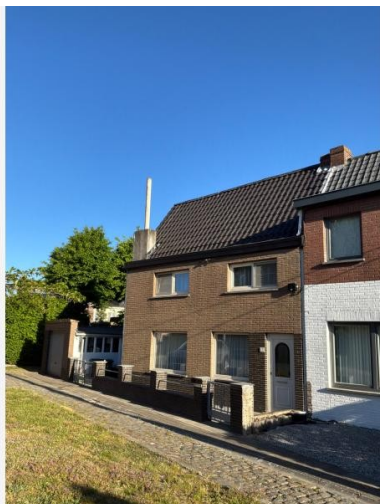
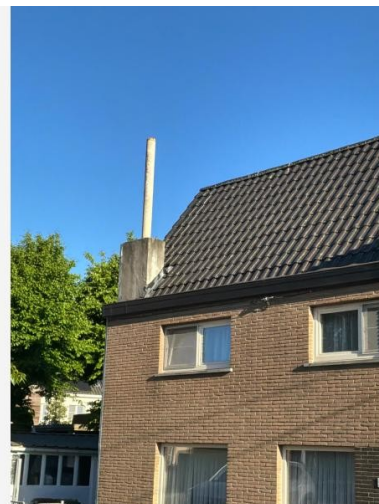
Het asbestmateriaal valt onder de mijlpaal van 2034.

Eindbeoordeling materiaalrisico	Verhoogd materiaalrisico en/of verhoogde kans op vezelvrijgave
---------------------------------	--

Gebondenheid	Categorie 1: hechtgebonden in oorsprong
Asbestsoort (vezeltype)	Crocidoliet aanwezig
Asbestconcentratie	Laag (< 50%)
Afschermingsgraad van het gehele materiaal	Geheel of deels vrij aan de buitenlucht, maar geen contact met binnenlucht
Toestand van het materiaal	Matig beschadigd, matig verweerd

Beschrijving	Asbest cement rookgaskanaal
Omgeving	Buiten
Primaire drager	HVAC infrastructuur en uitrusting
Asbestmateriaal	Rookgaskanaal
Bindmiddel van asbestmateriaal	Cement
Gebondenheid op basis van bindmiddel	Hecht
Hoeveelheid (lengte - omtrek - dikte - aantal)	<ul style="list-style-type: none">• 2,00 m - 30,00 cm - 1,00 cm - 1 stuk
Totaal volume	0,006 m ³
Eenvoudig bereikbaar	Ja
Bevestigingswijze	<ul style="list-style-type: none">• Geklemd
Identificatiemethode	<p>De asbestdeskundige beoordeelt het materiaal als asbestverdacht en dus asbesthoudend, en dit zonder monstername.</p> <p>Motivatie: Er is een onderzoeksbeperking die monstername verhindert; De ruimte of het materiaal bevindt zich hoger dan 3,5 meter vanaf een vaste ondergrond.</p>
Destructieve handeling voor identificatie	Nee
Opmerking	Geschatte hoeveelheid

Verwijderen

- Zorg voor een veilig beheer. Vermijd het beschadigen van het asbestmateriaal. Controleer de toestand jaarlijks op wijzigingen.
- Voer bijkomende staalname(s) uit.

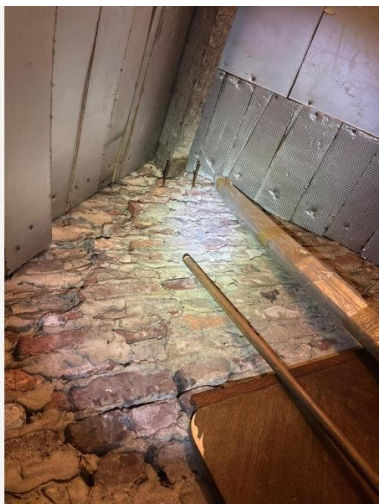
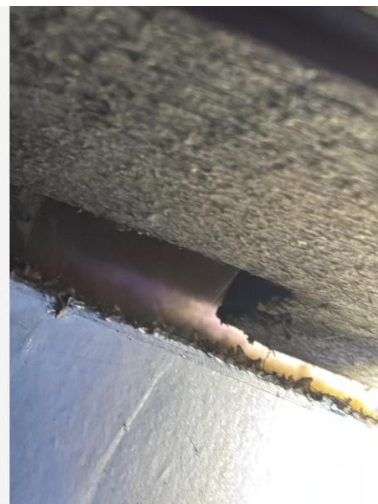
Het asbestmateriaal valt onder de mijlpaal van 2040.

Eindbeoordeling materiaalrisico	Zeer laag materiaalrisico en/of zeer lage kans op vezelvrijgave
---------------------------------	---

Gebondenheid	Categorie 1: hechtgebonden in oorsprong
Asbestsoort (vezeltype)	Crocidoliet aanwezig
Asbestconcentratie	Laag (< 50%)
Afschermingsgraad van het gehele materiaal	Stootvaste afscherming of omkasting
Toestand van het materiaal	Licht beschadigd, licht verweerd. Intacte calciumsilicaatplaat of materiaal met categorie 3-gebondenheid

Beschrijving	menuiserite onderdak
Omgeving	Binnen
Primaire drager	Schuin dak
Asbestmateriaal	Plaat, paneel, tablet - Type Menuiserite
Bindmiddel van asbestmateriaal	Cement
Gebondenheid op basis van bindmiddel	Hecht
Hoeveelheid (oppervlakte - dikte - aantal)	<ul style="list-style-type: none"> • 90,01 m² - 0,30 cm - 1 stuk
Totaal volume	0,27 m ³
Eenvoudig bereikbaar	<p>Nee</p> <ul style="list-style-type: none"> • Het asbestmateriaal is bedekt (uitgezonderd laag verf, coating, behang, kunststof, textiel) en het wegnemen van het bedekkende materiaal kan niet zonder het bedekkende materiaal te beschadigen.
Bevestigingswijze	<ul style="list-style-type: none"> • Onbekend
Identificatiemethode	<p>De asbestdeskundige beoordeelt het materiaal als asbestverdacht en dus asbesthoudend, en dit zonder monstername.</p> <p>Motivatie: Er is een onderzoeksbeperking die monstername verhindert; De asbestdeskundige kan geen volledige risicobeoordeling uitvoeren van het materiaal.</p>

Zorgvuldig beheren

- Zorg voor een veilig beheer. Vermijd het beschadigen van het asbestmateriaal. Controleer de toestand jaarlijks op wijzigingen.
- Zorg voor een veilig beheer en verwijder dit asbestmateriaal wanneer het bij werken eenvoudig bereikbaar wordt. Controleer de toestand jaarlijks op wijzigingen.
- Voer bijkomende staalname(s) uit.

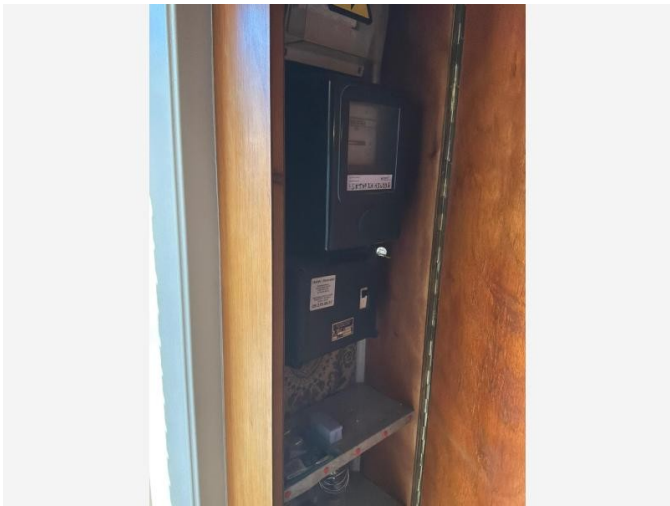
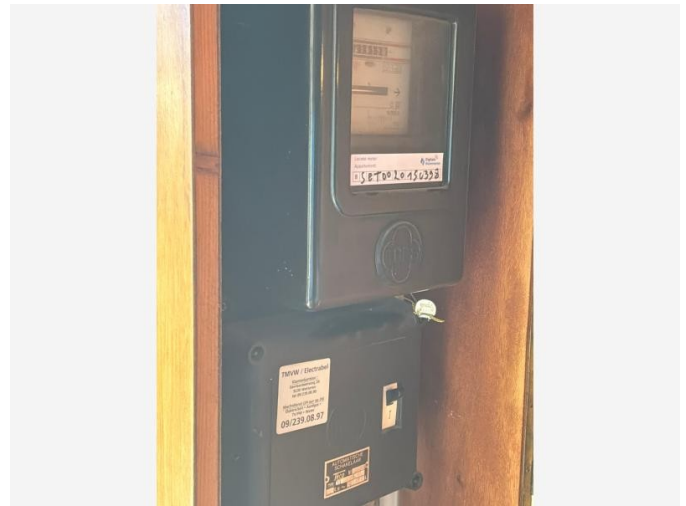
Het asbestmateriaal valt onder de mijlpaal van 2040.

Eindbeoordeling materiaalrisico	Zeer laag materiaalrisico en/of zeer lage kans op vezelvrijgave
---------------------------------	---

Gebondenheid	Categorie 1: hechtgebonden in oorsprong
Asbestsoort (vezeltype)	Crocidoliet aanwezig
Asbestconcentratie	Laag (< 50%)
Afschermingsgraad van het gehele materiaal	Stootvaste afscherming of omkasting
Toestand van het materiaal	Licht beschadigd, licht verweerd. Intacte calciumsilicaatplaat of materiaal met categorie 3-gebondenheid

Beschrijving	Bakeliet Tellerkast
Omgeving	Binnen
Primaire drager	Communicatie en elektrische infrastructuur en uitrusting
Asbestmateriaal	Plaat, paneel, tablet - Type Bakeliet
Bindmiddel van asbestmateriaal	Kunststof of -hars
Gebondenheid op basis van bindmiddel	Hecht
Hoeveelheid (oppervlakte - dikte - aantal)	• 1,00 m ² - 1,00 cm - 1 stuk
Totaal volume	0,01 m ³
Eenvoudig bereikbaar	Ja
Bevestigingswijze	• Geschroefd
Identificatiemethode	De asbestdeskundige beoordeelt het materiaal als asbestverdacht en dus asbesthoudend, en dit zonder monsternamen. Motivatie: De materialen behoren niet toe aan de eigenaar voor wie de asbestdeskundige de asbestinventaris uitvoert.
Destructieve handeling voor identificatie	Nee

Zorgvuldig beheren

- Zorg voor een veilig beheer. Vermijd het beschadigen van het asbestmateriaal. Controleer de toestand jaarlijks op wijzigingen.

- Eenvoudige handelingen: enkel door erkend asbestverwijderaar enkel te verwijderen door de bevoegde diensten (Fluvius)

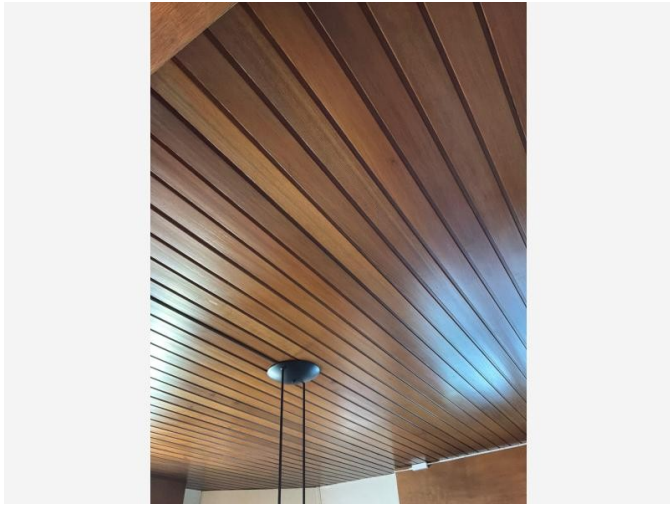
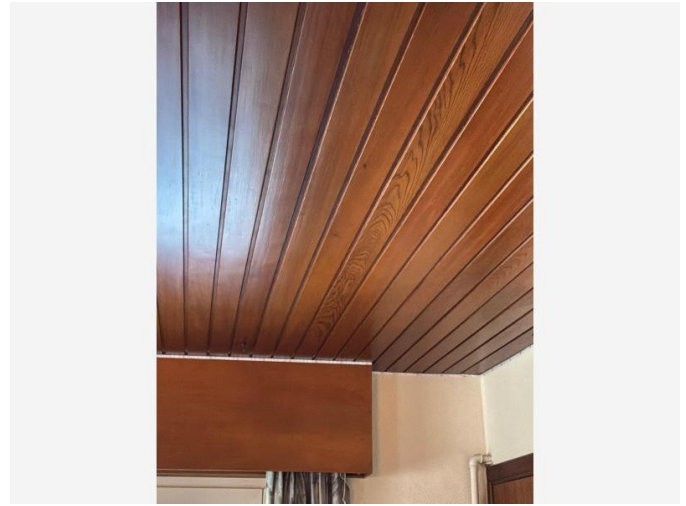
Dit type plafond is niet asbest verdacht. Er kan echter geen uitspraak gedaan worden over de achterligende delen. Hier kunnen zich mogelijk nog verdacht materialen bevinden.

De asbestdeskundige beoordeelt het materiaal als niet-asbestverdacht.

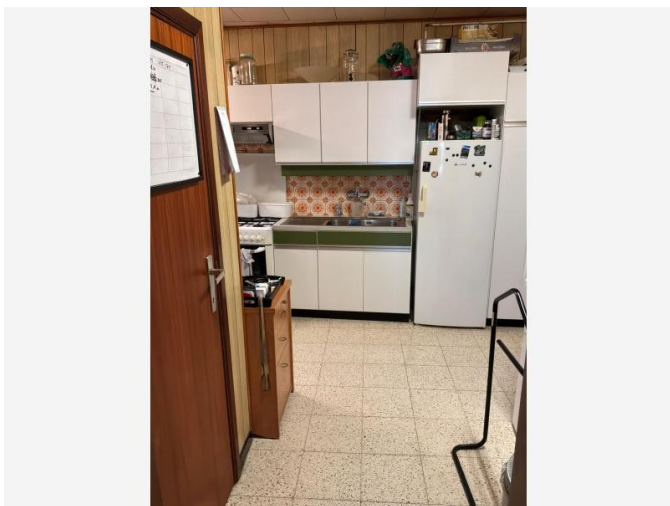
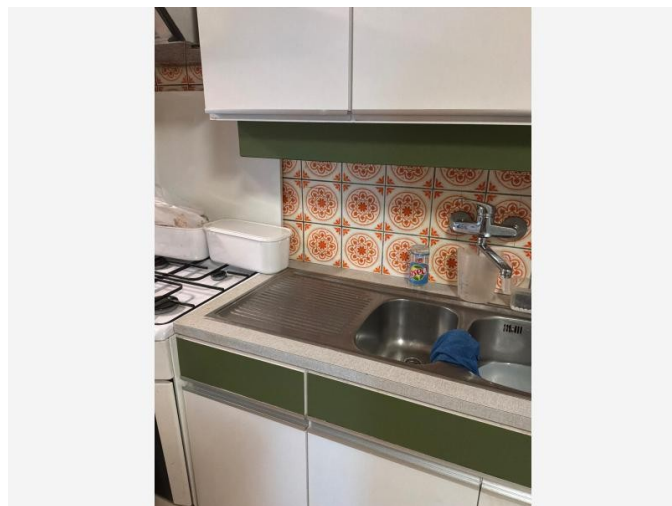
Mogelijk bevinden zich achter deze tegels verdachte lijmen. Bij werken aan de tegels is een aanvullend onderzoek aangewezen om de aard van de lijmen te bepalen.

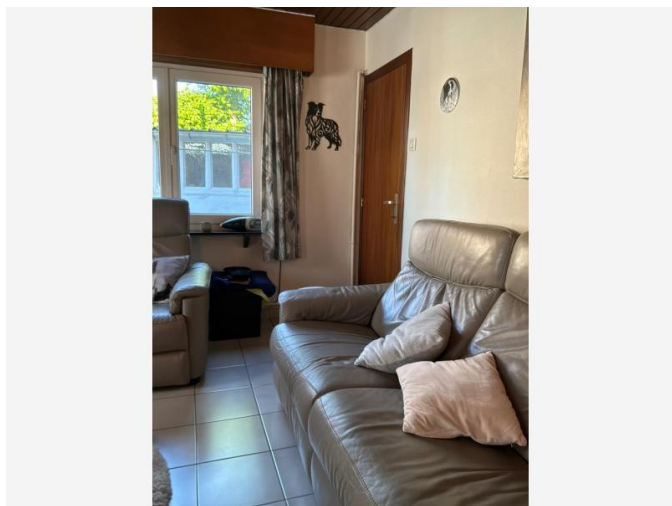
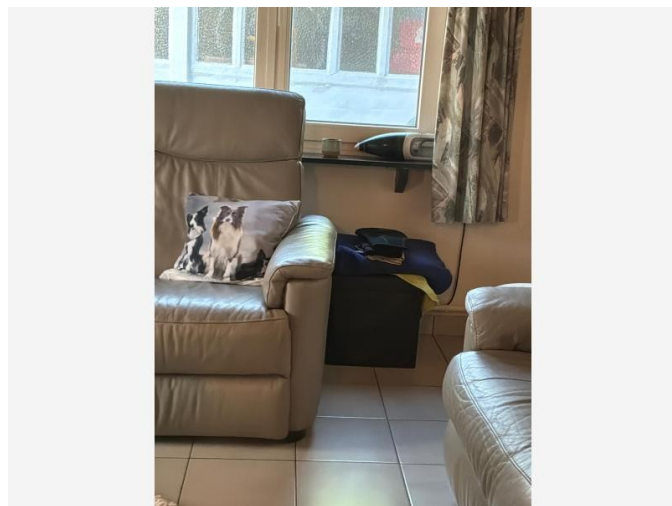
Geen asbest

#	Type	Referentie	Resultaat
8.1	Mengmonster	mm01	Geen asbest

Beschrijving	pleisterwerk wanden
Omgeving	Binnen
Primaire drager	Binnenwand
Bindmiddel van materiaal	Gips - kalk
Gebondenheid op basis van bindmiddel	Niet-hechtgebonden
Hoeveelheid (oppervlakte - dikte - aantal)	• 115,00 m ² - 1,00 cm - 1 stuk
Totaal volume	1,15 m ³
Identificatiemethode	Een monstername door de asbestdeskundige met laboanalyse door een asbestlabo.
Destructieve handeling voor identificatie	Nee
Opmerking	Geschatte hoeveelheid. Monsters genomen conform IP2. Ruimtes niet aanwezig:

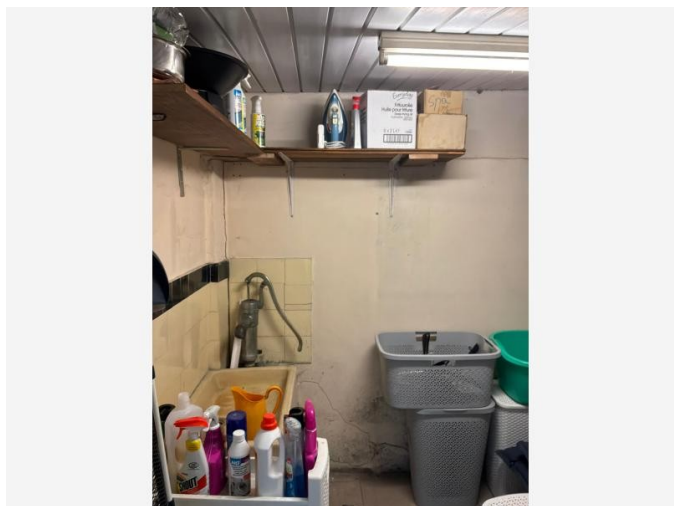
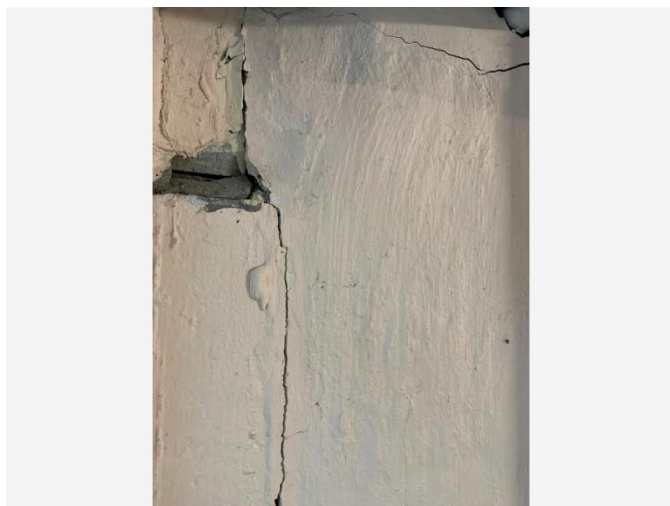
Geen asbest

#	Type	Referentie	Resultaat
9.1	Mengmonster	Mm2	Geen asbest

Beschrijving	Cementering garage en veranda
Omgeving	Binnen
Primaire drager	Binnenwand
Bindmiddel van materiaal	Cement
Gebondenheid op basis van bindmiddel	Hecht
Hoeveelheid (gewicht - aantal)	<ul style="list-style-type: none">• 60,00 kg - 1 stuk
Totaal gewicht	60,00 kg
Identificatiemethode	Een monstername door de asbestdeskundige met laboanalyse door een asbestlabo.
Destructieve handeling voor identificatie	Nee

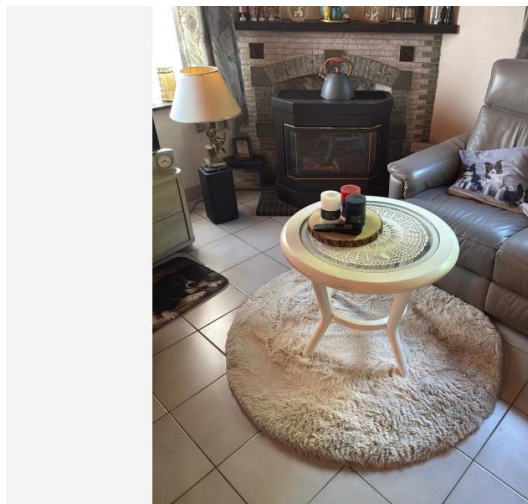
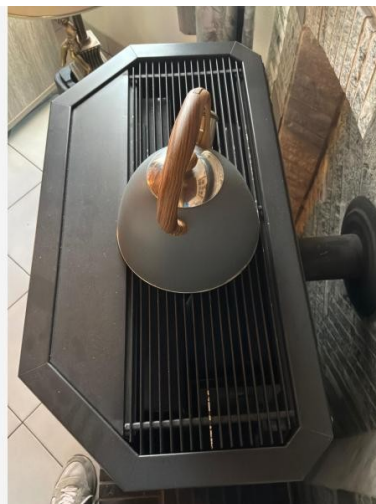
Fiche 11: Ketel: Geen asbest verdachte pakkingen waarneembaar

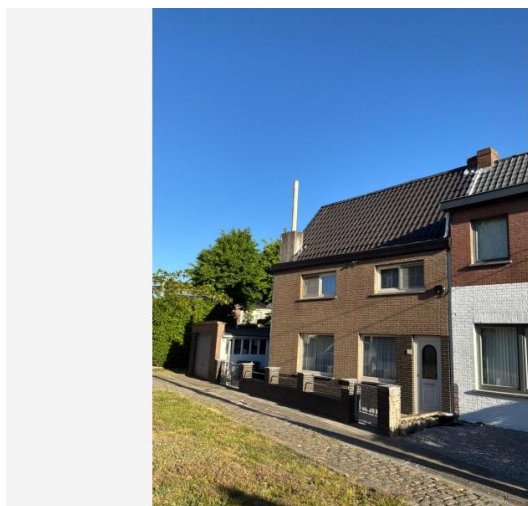
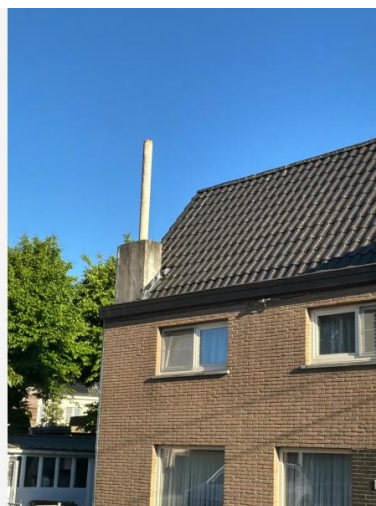
Fiche 12: Dak type: niet asbest verdacht

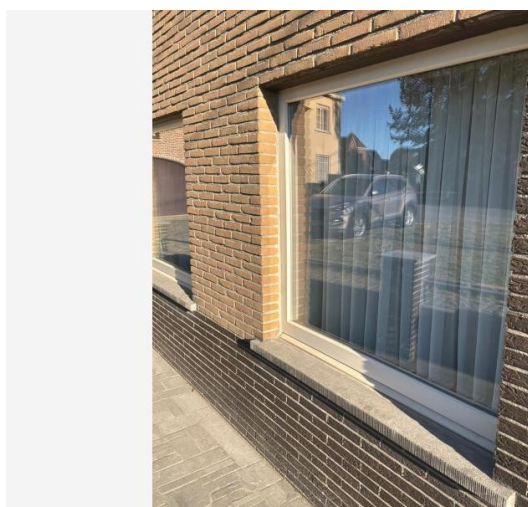
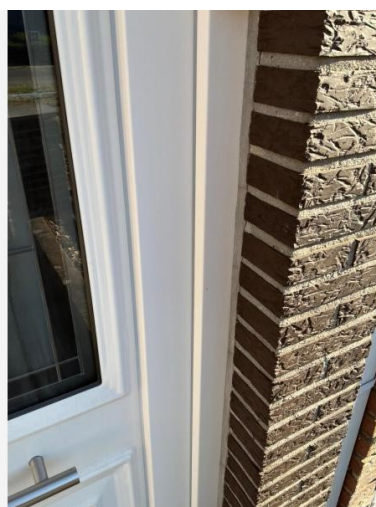
Fiche 13: mastiek type: niet asbest verdacht
