# Asbestinventarisatetest

Poverstraat 26, 1701 Dilbeek

Attestnummer : 20230525-000207.000

Uitgegeven op : 25.05.2023

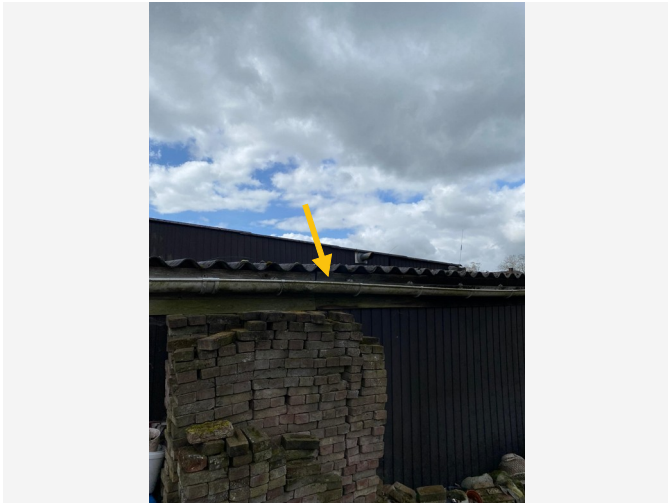
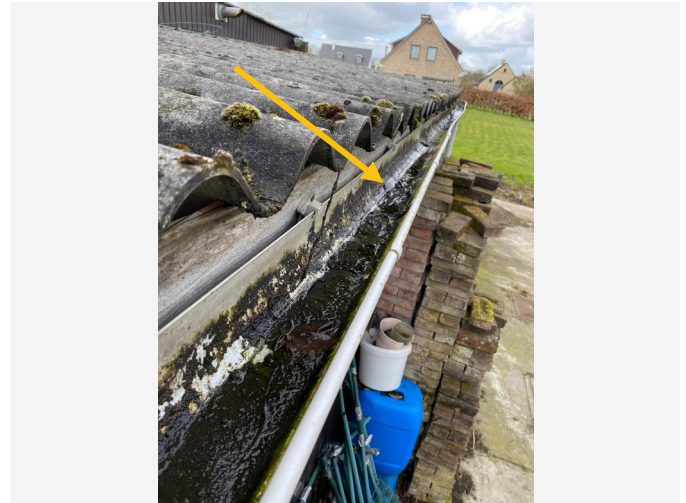
**Dringend verwijderen**

Beschrijving	Resten van vezelcement - Dakgoot
Type afvalstof	Betreft resten (contaminatie) van verwerking of beschadiging
Type resten (contaminatie)	<ul style="list-style-type: none"><li>• Stof, deeltjes &lt; 4 mm, flinters, gruis (los, opliggend)</li><li>• Stof, deeltjes &lt; 4 mm, flinters, gruis (vermengd in materiaal)</li><li>• Stukken, fragmenten (los, opliggend)</li><li>• Stukken, fragmenten (vermengd in materiaal)</li></ul>
Besmette materialen	<ul style="list-style-type: none"><li>• Organisch materiaal (mos, mest, vegetatie, ...)</li><li>• Sediment (dakgoot, afvoerbuï, regenwaterput, ...)</li></ul>
Bron van de resten	Mos, slib en vegetatie, afkomstig van golfplaten, aanwezig in dakgoot.
Omgeving	Buiten
Primaire drager	Schuin dak
Gebondenheid resten	Niet hecht
Hoeveelheid (gewicht - aantal)	<ul style="list-style-type: none"><li>• 2,00 kg - 1 stuk</li></ul>
Totaal gewicht	2,00 kg
Eenvoudig bereikbaar	Ja

- Verwijder het asbestafval.

- Eenvoudige handelingen: enkel door erkend asbestverwijderaar  
Door erkend verwijderaar omdat het over gecontamineerd materiaal gaat. Gebruik van persoonlijke beschermingsmiddelen is belangrijk.

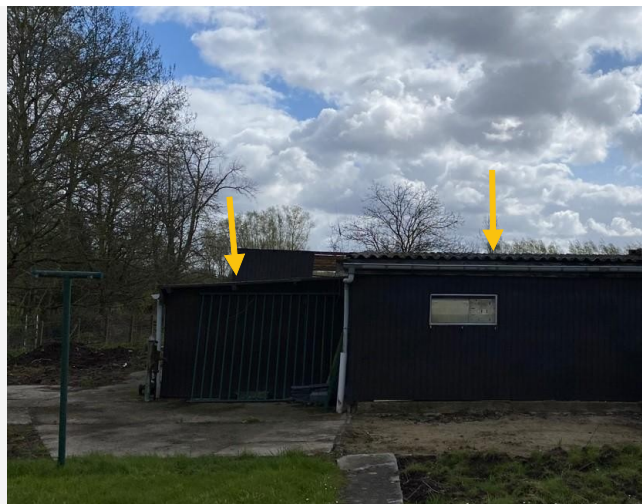
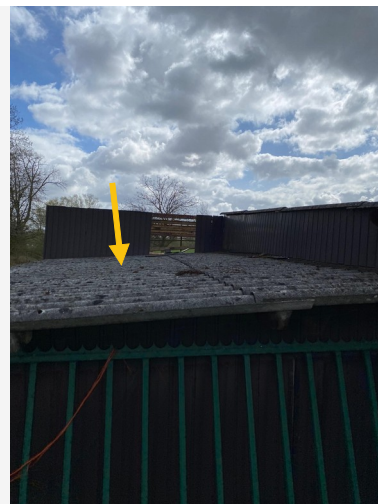
Het asbestmateriaal valt onder de mijlpaal van 2034.

[Verwijderen](#)

Eindbeoordeling materiaalrisico	Verhoogd materiaalrisico en/of verhoogde kans op vezelvrijgave
---------------------------------	--

Gebondenheid	Categorie 1: hechtgebonden in oorsprong
Asbestsoort (vezeltype)	Crocidoliet aanwezig
Asbestconcentratie	Laag (< 50%)
Afschermingsgraad van het gehele materiaal	Geheel of deels vrij aan de buitenlucht
Toestand van het materiaal	Matig beschadigd, matig verweerd

Beschrijving	Golfplaten in vezelcement - Bijgebouw
Omgeving	Grenst aan binnen- en buitenlucht
Primaire drager	Schuin dak
Asbestmateriaal	Dak- en gevelbekleding - Golfplaat
Bindmiddel van asbestmateriaal	Cement
Gebondenheid op basis van bindmiddel	Hecht
Hoeveelheid (oppervlakte - aantal)	• 75,00 m <sup>2</sup> - 1 stuk
Totale oppervlakte	75,00 m <sup>2</sup>
Eenvoudig bereikbaar	Ja
Bevestigingswijze	• Geschroefd

- Zorg voor een veilig beheer en verwijder dit asbestmateriaal wanneer het bij werken eenvoudig bereikbaar wordt. Controleer de toestand jaarlijks op wijzigingen.
- Hemelwater dat afspoelt van asbestcement daken of gevels kan asbestdeeltjes bevatten. Gebruik het enkel voor gesloten circuits (bv. spoelen toiletten). Reinig na het vervangen van het dak of de gevel de dakgoten en regenwaterput of -ton om asbesthoudend sediment of slib te verwijderen

- Eenvoudige handelingen: mag via doe-het-zelf of door werknemer(s) met opleidingsattest eenvoudige handelingen  
Eerder door werknemers met opleidingsattest eenvoudige handelingen omdat materiaal broos en verveerd is.

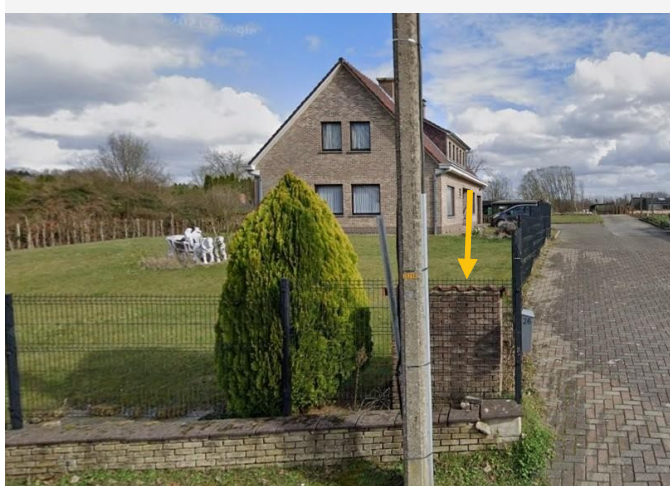
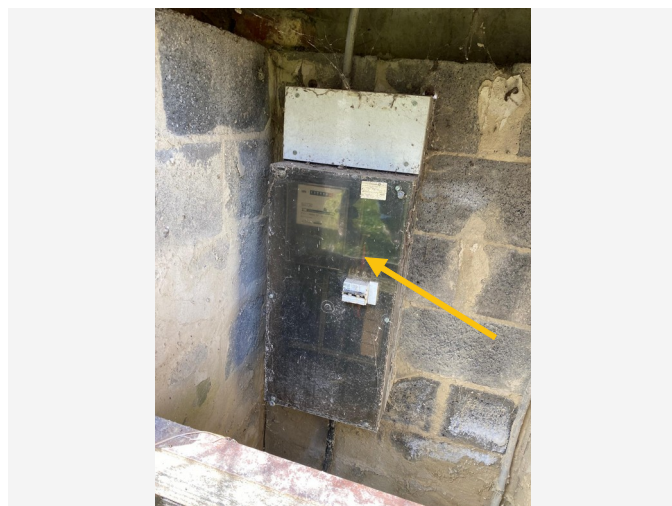
Het asbestmateriaal valt onder de mijlpaal van 2040.

Zorgvuldig beheren

Eindbeoordeling materiaalisico	Laag materiaalisico en/of verlaagde kans op vezelvrijgave
--------------------------------	---

Gebondenheid	Categorie 1: hechtgebonden in oorsprong
Asbestsoort (vezeltype)	Crocidoliet aanwezig
Asbestconcentratie	Laag (< 50%)
Afschermingsgraad van het gehele materiaal	Geheel of deels (ook) vrij aan de binnenlucht
Toestand van het materiaal	Onbeschadigd, niet verweerd

Beschrijving	Tellerkast in kunststof Bakeliet - Buiten
Omgeving	Grenst aan binnen- en buitenlucht
Primaire drager	Communicatie en elektrische infrastructuur en uitrusting
Asbestmateriaal	Plaat, paneel, tablet - Type Bakeliet
Bindmiddel van asbestmateriaal	Kunststof of -hars
Gebondenheid op basis van bindmiddel	Hecht
Hoeveelheid (oppervlakte - dikte - aantal)	• 0,10 m <sup>2</sup> - 2,00 cm - 1 stuk
Totaal volume	0,002 m <sup>3</sup>
Eenvoudig bereikbaar	Ja
Bevestigingswijze	• Geschroefd
Identificatiemethode	Vaststelling zonder monsternamen

- Zorg voor een veilig beheer. Vermijd het beschadigen van het asbestmateriaal. Controleer de toestand jaarlijks op wijzigingen.

- Eenvoudige handelingen: mag via doe-het-zelf of door werknemer(s) met opleidingsattest eenvoudige handelingen  
Mag via doe-het-zelf of maatschappij.

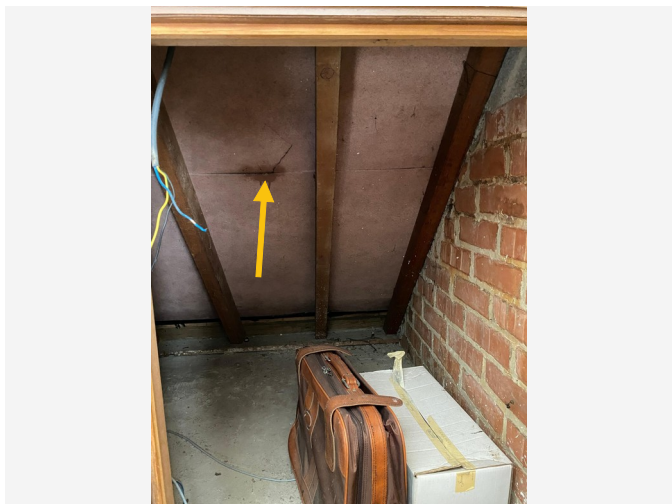
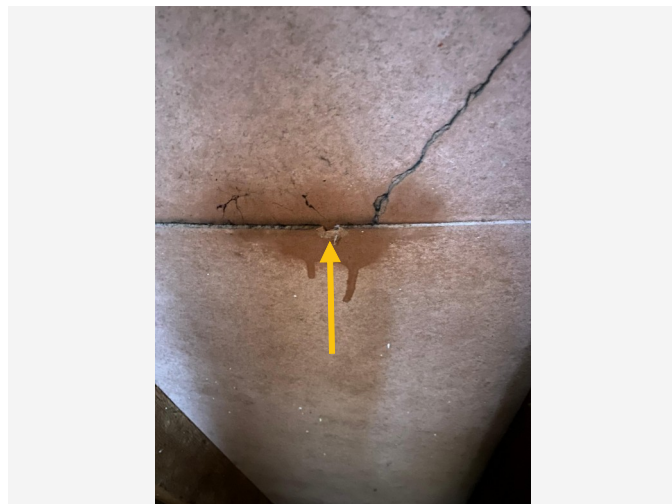
Het asbestmateriaal valt onder de mijlpaal van 2040.

Zorgvuldig beheren

Eindbeoordeling materiaalrisico	Laag materiaalrisico en/of verlaagde kans op vezelvrijgave
---------------------------------	--

Gebondenheid	Categorie 1: hechtgebonden in oorsprong
Asbestsoort (vezeltype)	Alleen chrysotiel
Asbestconcentratie	Laag (< 50%)
Afschermingsgraad van het gehele materiaal	Geheel of deels (ook) vrij aan de binnenlucht
Toestand van het materiaal	Licht beschadigd, licht verweerd. Intact materiaal type Pical – asbestboard of categorie III 'gebondenheid'

#	Type	Referentie	Resultaat
4.1	Mengmonster	MM03	Chrysotiel

Beschrijving	Onderdak type Menuiserite - Dak
Omgeving	Binnen
Primaire drager	Schuin dak
Asbestmateriaal	Plaat, paneel, tablet - Type Menuiserite
Bindmiddel van asbestmateriaal	Cement
Gebondenheid op basis van bindmiddel	Hecht
Hoeveelheid (oppervlakte - dikte - aantal)	• 175,00 m <sup>2</sup> - 1,00 cm - 1 stuk

- Zorg voor een veilig beheer en verwijder dit asbestmateriaal wanneer het bij werken eenvoudig bereikbaar wordt. Controleer de toestand jaarlijks op wijzigingen.

- Eenvoudige handelingen: mag via doe-het-zelf of door werknemer(s) met opleidingsattest eenvoudige handelingen  
Eerder door werknemers met opleidingsattest eenvoudige handelingen.

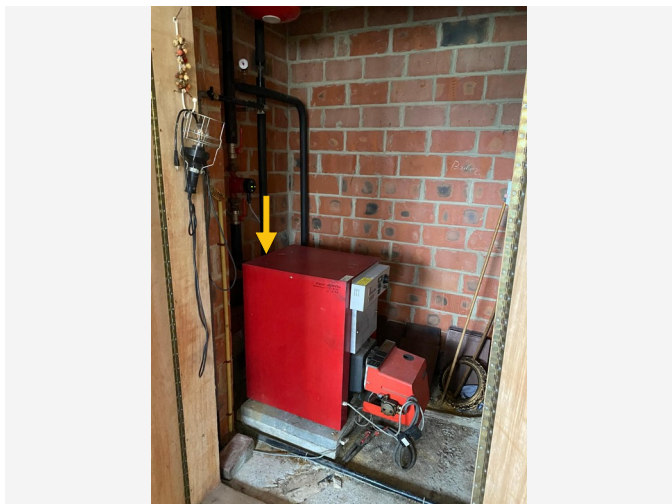
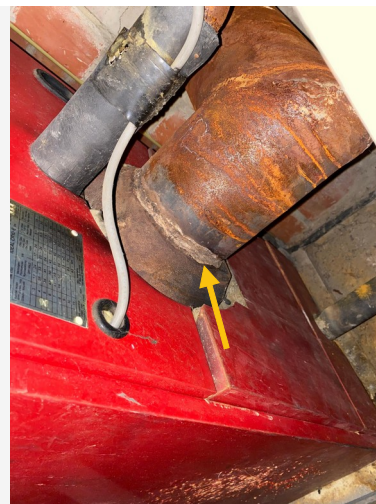
Het asbestmateriaal valt onder de mijlpaal van 2040.

Zorgvuldig beheren

Eindbeoordeling materiaalrisico	Laag materiaalrisico en/of verlaagde kans op vezelvrijgave
---------------------------------	--

Gebondenheid	Categorie 1: hechtgebonden in oorsprong
Asbestsoort (vezeltype)	Amfibool aanwezig, uitgezonderd crocidoliet
Asbestconcentratie	Laag (< 50%)
Afschermingsgraad van het gehele materiaal	Geheel of deels (ook) vrij aan de binnenlucht
Toestand van het materiaal	Licht beschadigd, licht verweerd. Intact materiaal type Pical – asbestboard of categorie III 'gebondenheid'

Beschrijving	Mastiek rond verwarmingsbuis - Stookplaats
Omgeving	Binnen
Primaire drager	Ruimteverwarming
Asbestmateriaal	In-situ afwerkingslagen - Pasta, stopverf, voegsel, stopsel, vulsel, mastiek, kitten, ...
Bindmiddel van asbestmateriaal	Kitten, mastiek, pasta
Gebondenheid op basis van bindmiddel	Hecht
Hoeveelheid (gewicht - aantal)	• 0,10 kg - 1 stuk
Totaal gewicht	0,10 kg
Eenvoudig bereikbaar	Ja
Bevestigingswijze	• Verlijmd, ingegoten, versmeerd

- Zorg voor een veilig beheer en verwijder dit asbestmateriaal wanneer het bij werken eenvoudig bereikbaar wordt. Controleer de toestand jaarlijks op wijzigingen.

- Eenvoudige handelingen: enkel door erkend asbestverwijderaar  
Het gaat om een binnentoepassing: door erkend verwijderaar via de techniek van eenvoudige handelingen.

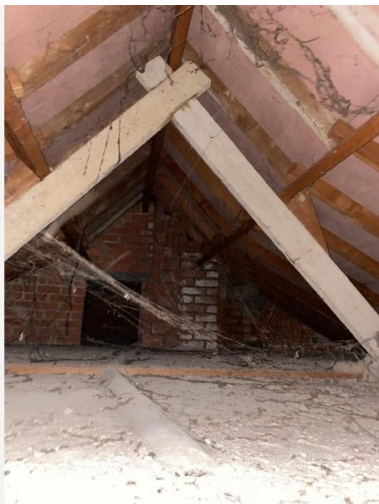
**Reden:** Het onderzoek kan niet uitgevoerd worden binnen de bepalingen van de Welzijnswet

**Uitleg van de asbestdeskundige:** Geen vaste trap om zolderverdieping te bereiken. Vanop trapladder geen asbestverdachte materialen vast te stellen (buiten onderdak: zie bronfiche). Geen volledige beoordeling en analyse mogelijk.

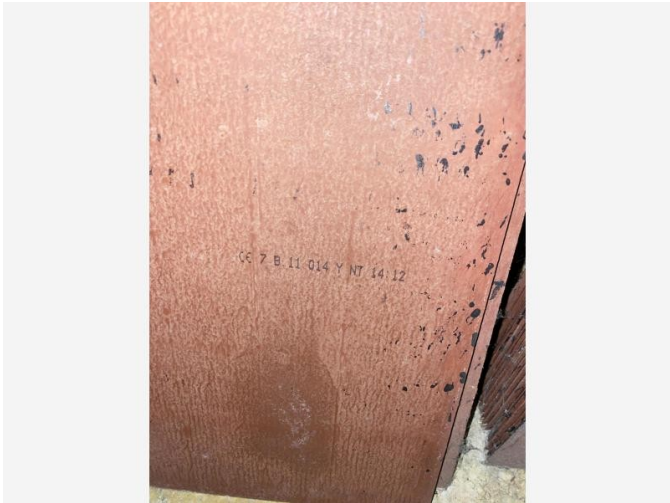
In de stookplaats situeren zich leien met NT-markering: niet asbesthoudend.

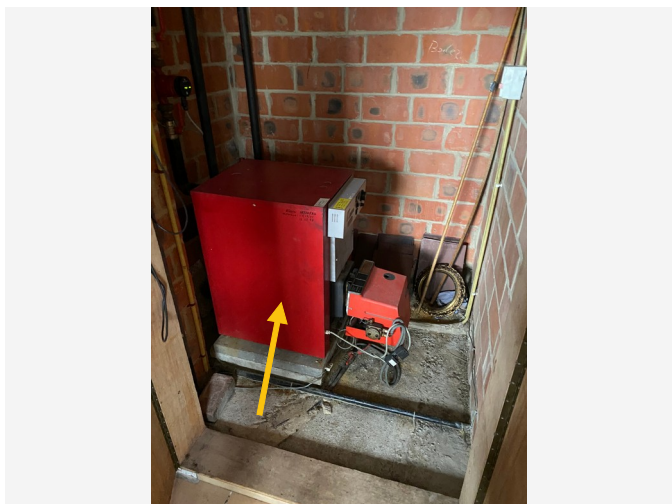
Langs buitenzijde geen asbestverdachte materialen zichtbaar (buiten mastiek: zie bronfiche). Mogelijks intern asbestverdachte materialen aanwezig.

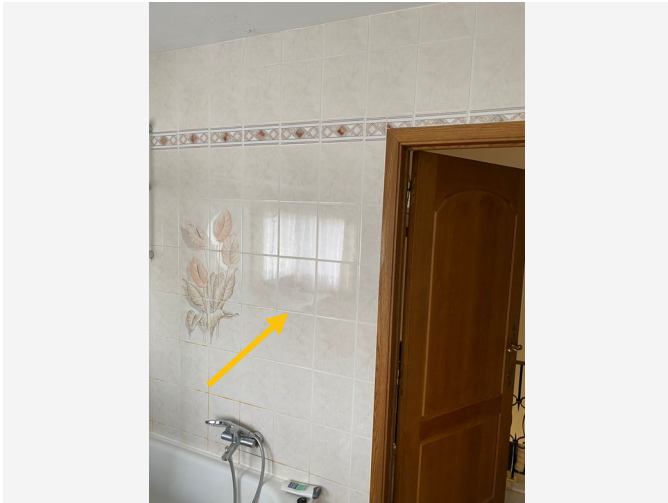
Tegellijm is nergens vast te stellen: geen schade aan tegels. Mogelijks asbesthoudende tegellijm aanwezig achter muurtegels in keuken en badkamer. Destructief onderzoek is nodig om onderliggende lagen te analyseren.

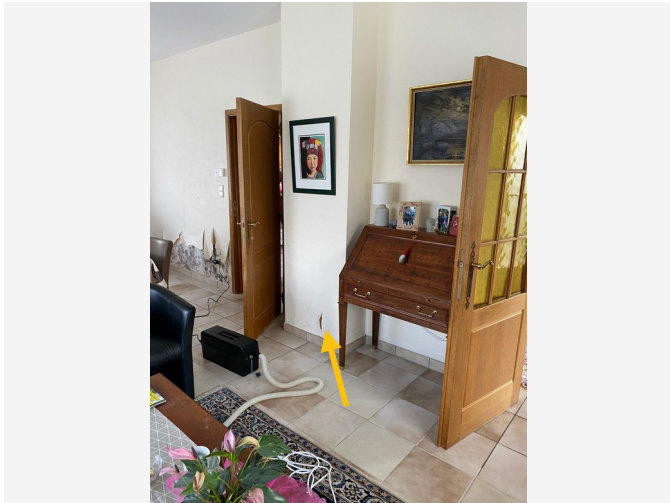
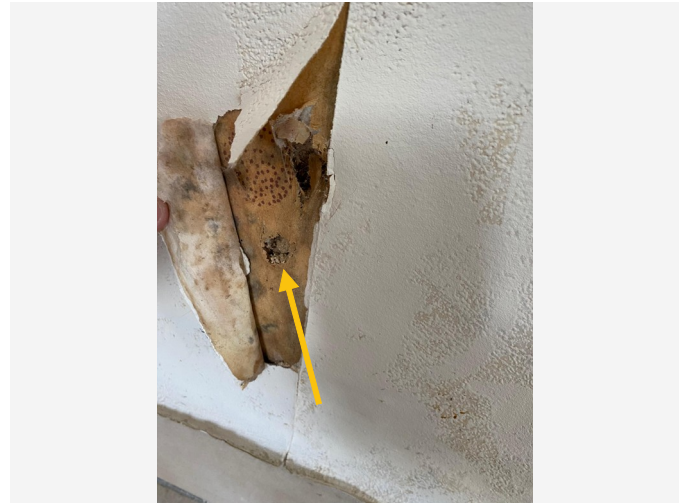
Geen asbest

#	Type	Referentie	Resultaat
10.1	Puntmonster	MM04	Geen asbest

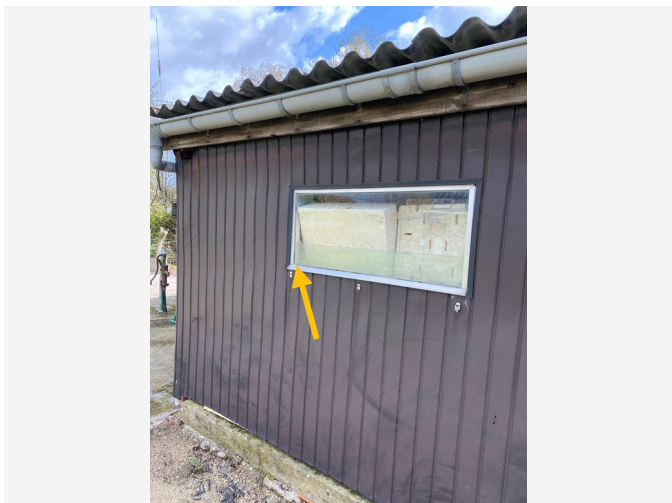
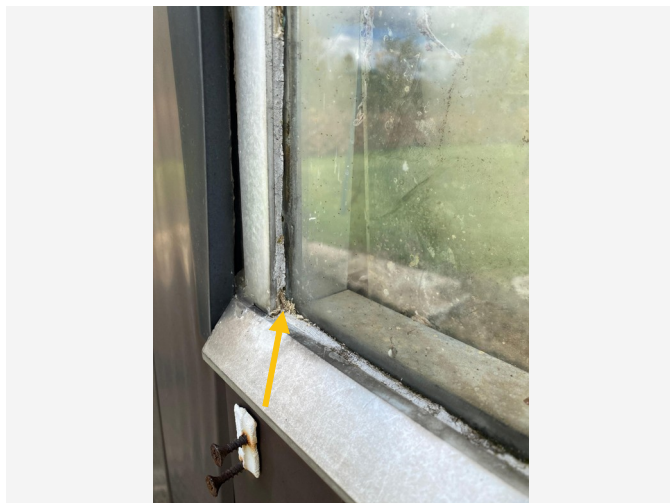
# Fiche 11: Mastiek tussen raam en schrijnwerk - Bijgebouw

Geen asbest

#	Type	Referentie	Resultaat
11.1	Mengmonster	MM05	Geen asbest

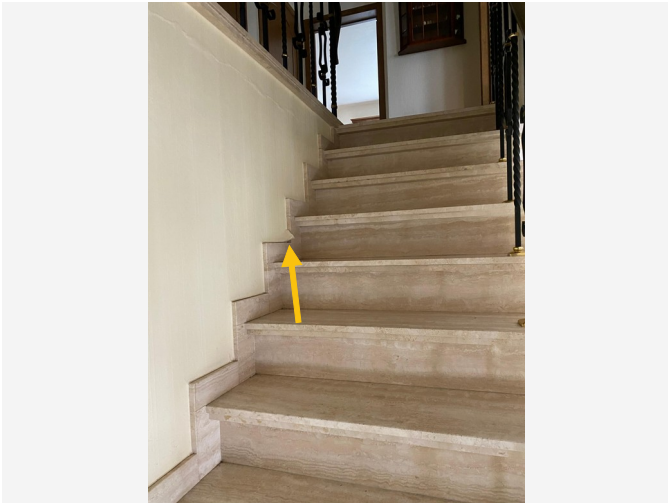
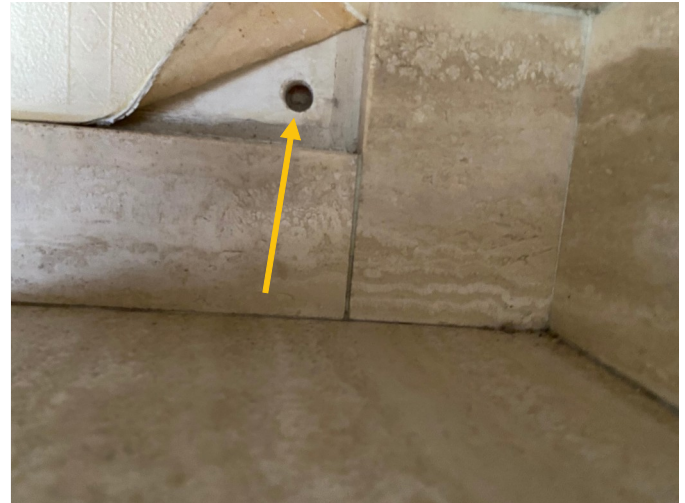
## Fiche 12: Pleisterwerk muren

Geen asbest

#	Type	Referentie	Resultaat
12.1	Mengmonster	MM01	Geen asbest

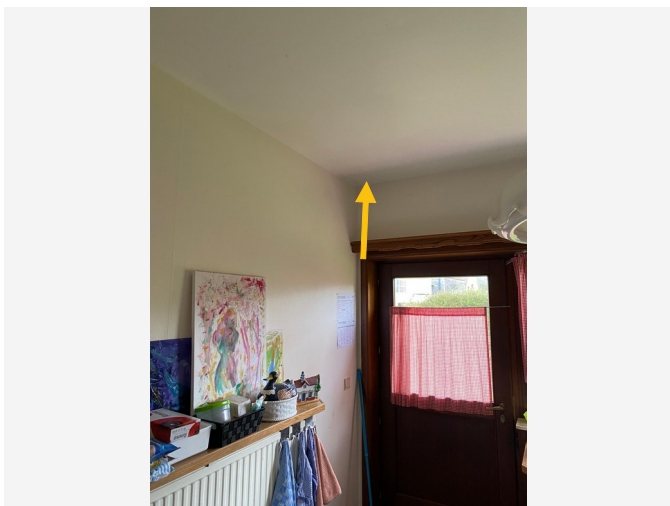
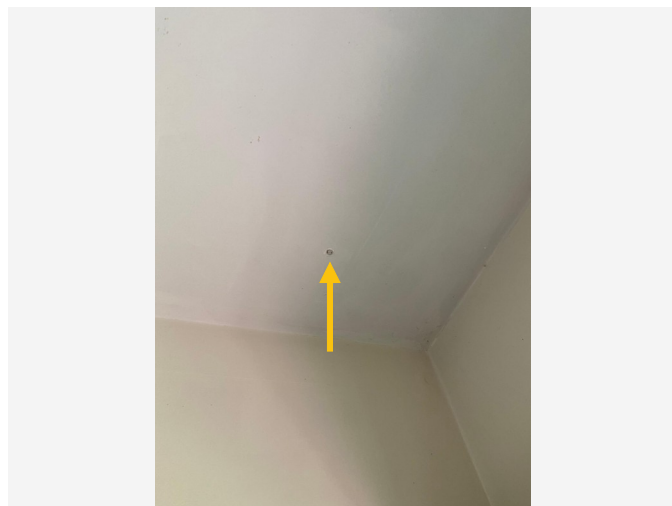
# Fiche 13: Pleisterwerk plafond

Geen asbest

#	Type	Referentie	Resultaat
13.1	Mengmonster	MM02	Geen asbest

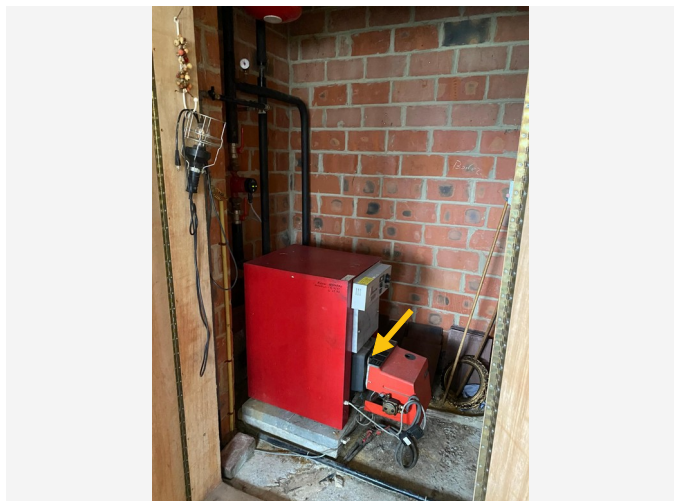
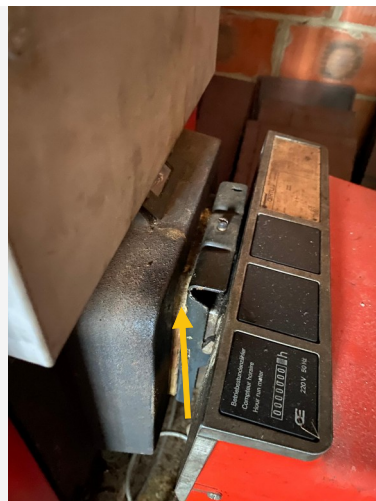
# Fiche 14: Pakking tussen brander en CV-ketel - Stookruimte

Geen asbest

#	Type	Referentie	Resultaat
14.1	Puntmonster	MM07	Geen asbest

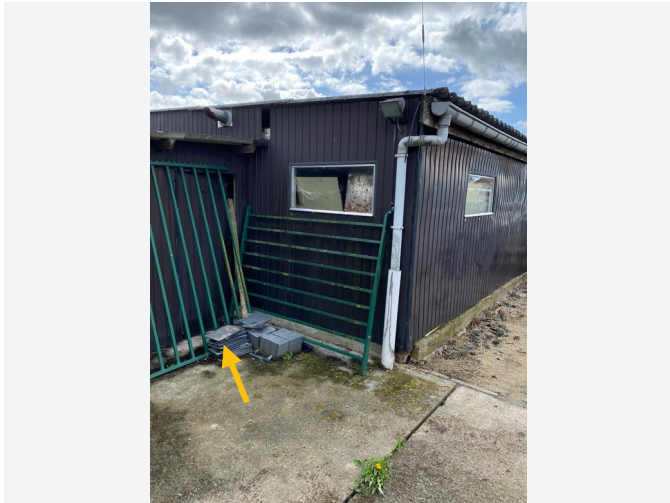
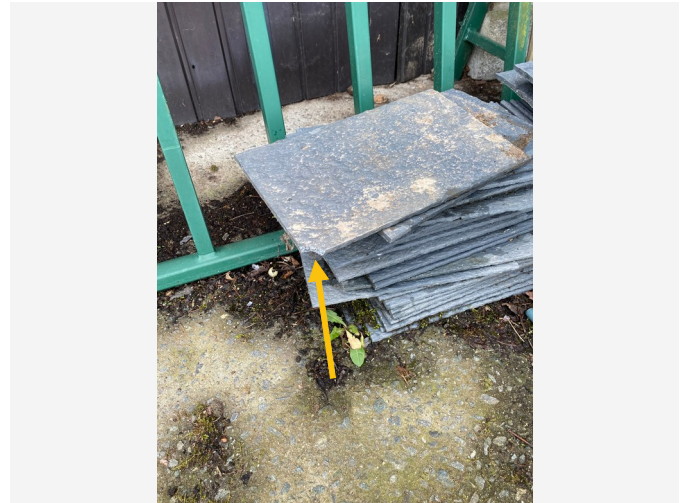
Afvalstof, geen asbest

#	Type	Referentie	Resultaat
15.1	Puntmonster	MM06	Geen asbest
