Asbestinventarisatietest

Edingensesteenweg 781, 1502 Halle

Asbestveilig (maar niet asbestvrij)

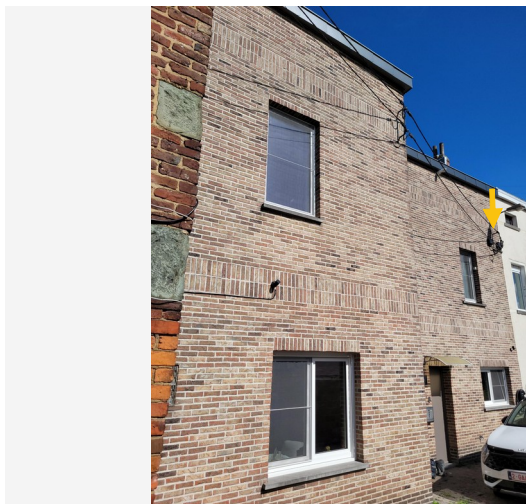
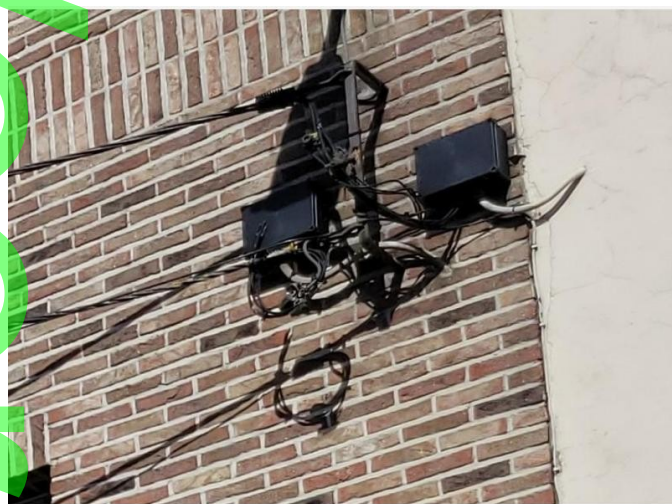
Het asbestmateriaal valt onder de mijlpaal van 2040.

Eindbeoordeling materiaalrisico	Laag materiaalrisico en/of verlaagde kans op vezelvrijgave
---------------------------------	--

Beschrijving	contactdoos in bakeliet voorgevel
Omgeving	Buiten
Primaire drager	Communicatie en elektrische infrastructuur en uitrusting
Asbestmateriaal	Plaat, paneel, tablet - Type Bakeliet
Bindmiddel van asbestmateriaal	Kunststof of -hars
Gebondenheid op basis van bindmiddel	Hecht
Hoeveelheid (oppervlakte - dikte - aantal)	<ul style="list-style-type: none">• 0,10 m² - 1,00 cm - 1 stuk
Totaal volume	0,001 m ³
Eenvoudig bereikbaar	Ja
Bevestigingswijze	<ul style="list-style-type: none">• Geschroefd
Identificatiemethode	De asbestdeskundige beoordeelt het materiaal als asbesthoudend, en dit zonder monstername.
Destructieve handeling voor identificatie	Nee
Opmerking	De hoeveelheid is een zo nauwkeurig mogelijke opmeting. Hieraan kunnen evenwel geen rechten worden ontleend.

- Zorg voor een veilig beheer. Vermijd het beschadigen van het asbestmateriaal. Controleer de toestand jaarlijks op wijzigingen.
- Voer bijkomende staalname(s) uit.

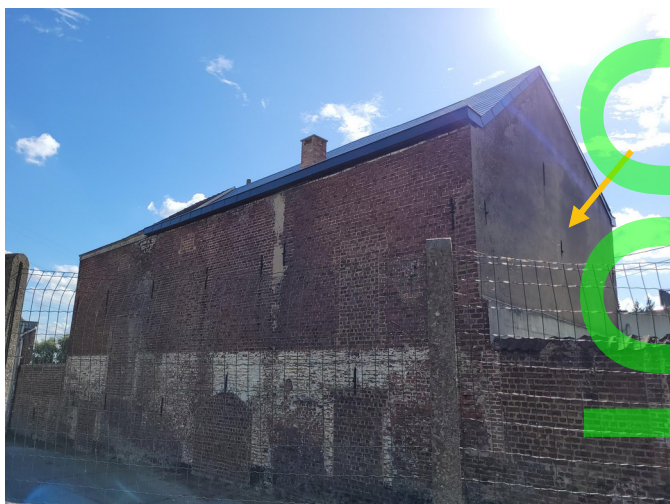
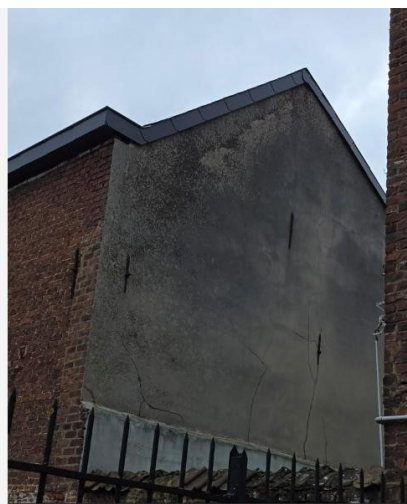
Het asbestmateriaal valt onder de mijlpaal van 2040.

Eindbeoordeling materiaalrisico	Laag materiaalrisico en/of verlaagde kans op vezelvrijgave
---------------------------------	--

Beschrijving	Cementen smeerlaag buiten
Omgeving	Buiten
Primaire drager	Wand buitenschil
Asbestmateriaal	In-situ afwerkingslagen - Crepi
Bindmiddel van asbestmateriaal	Cement
Gebondenheid op basis van bindmiddel	Hecht
Hoeveelheid (gewicht - aantal)	<ul style="list-style-type: none">• 700,00 kg - 1 stuk
Totaal gewicht	700,00 kg
Eenvoudig bereikbaar	Ja
Bevestigingswijze	<ul style="list-style-type: none">• Verlijmd, ingegoten, versmeerd
Identificatiemethode	<p>De asbestdeskundige beoordeelt het materiaal als asbestverdacht en dus asbesthoudend, en dit zonder monstername.</p> <p>Motivatie: Er is een onderzoeksbeperking die monstername verhindert.</p>
Destructieve handeling voor identificatie	Nee
Opmerking	De hoeveelheid is een zo nauwkeurig mogelijke opmeting. Hieraan kunnen evenwel geen rechten worden ontleend.

- Zorg voor een veilig beheer. Vermijd het beschadigen van het asbestmateriaal. Controleer de toestand jaarlijks op wijzigingen.

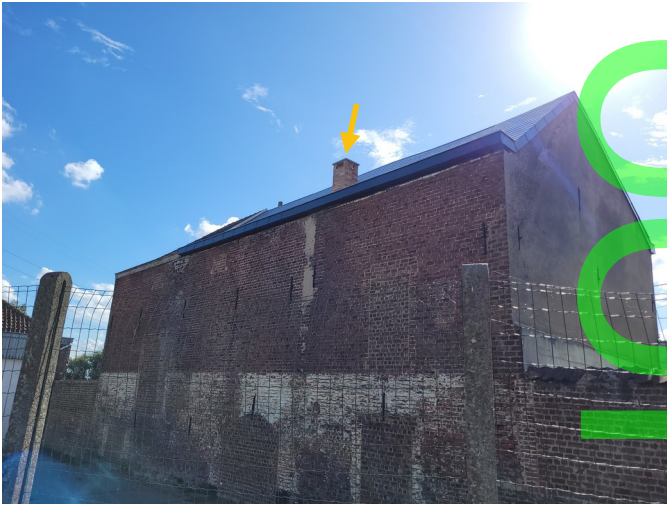
Tijdelijke beperking

Reden: Het te onderzoeken materiaal situeert zich hoger dan 3,50 m te rekenen vanaf een veilige ondergrond

Uitleg van de asbestdeskundige: De schouw bevat binnenin mogelijk een asbestcement rookgaskanaal. Laat dit onderzoeken bij eventuele werken.

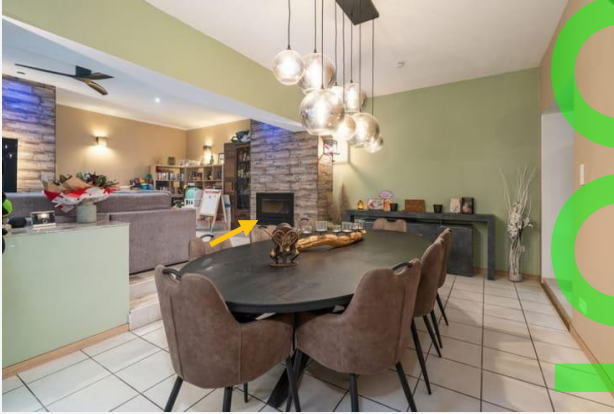
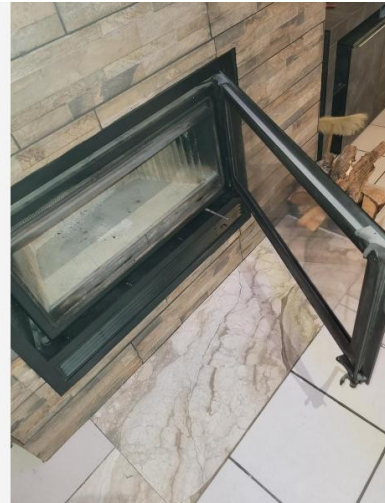
Niet-asbestverdachte koord in de kachel.

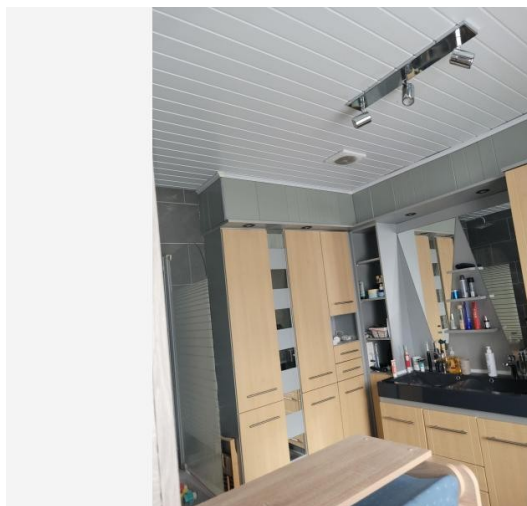
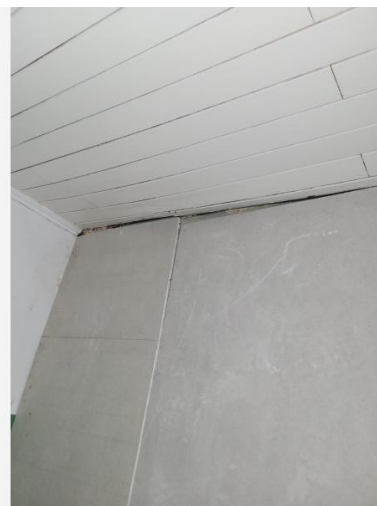
De plafonds werden afgewerkt met niet-asbestverdachte voorzetpanelen die inspectie van de bedekte structuur (opbouw, pleisterwerk) verhinderen.

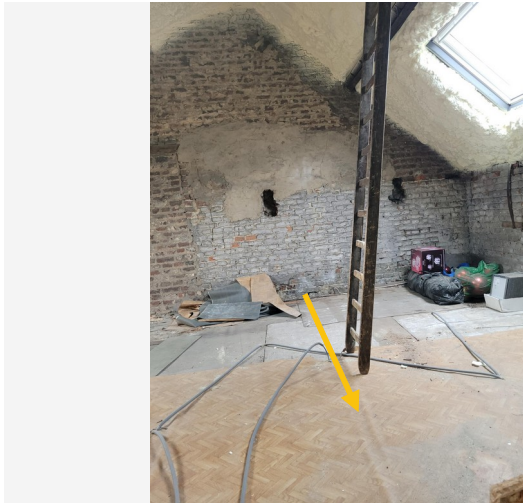
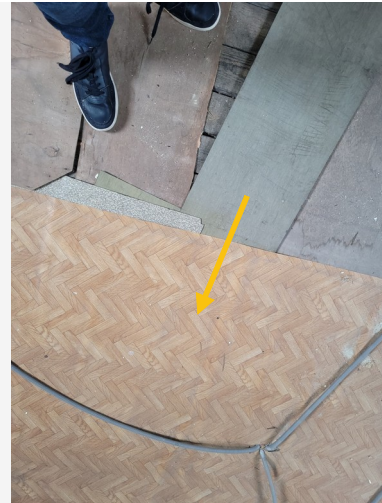
Niet-asbestverdacht vloerzeil

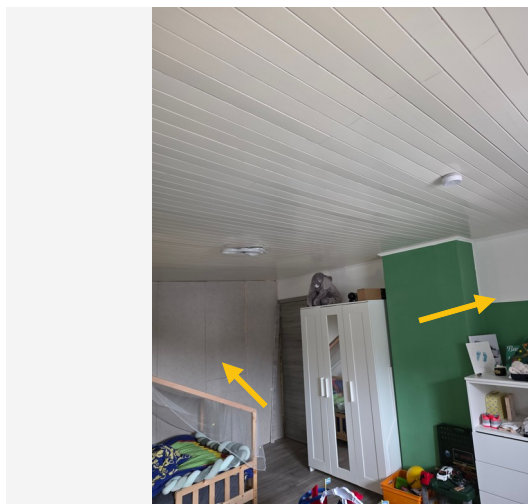
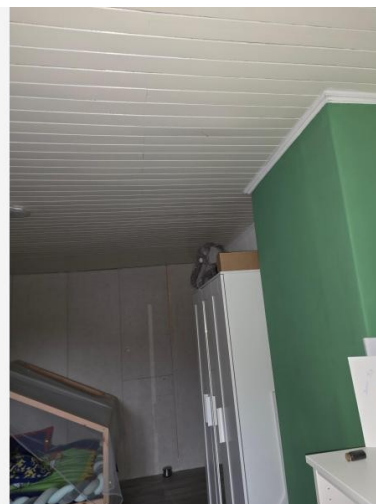
Bijna alle muren op het gelijkvloers en op de eerste verdieping werden afgewerkt met niet-asbestverdachte voorzetpanelen die inspectie van de bedekte structuur (opbouw, pleisterwerk) verhinderen, behalve in de trappenhall.

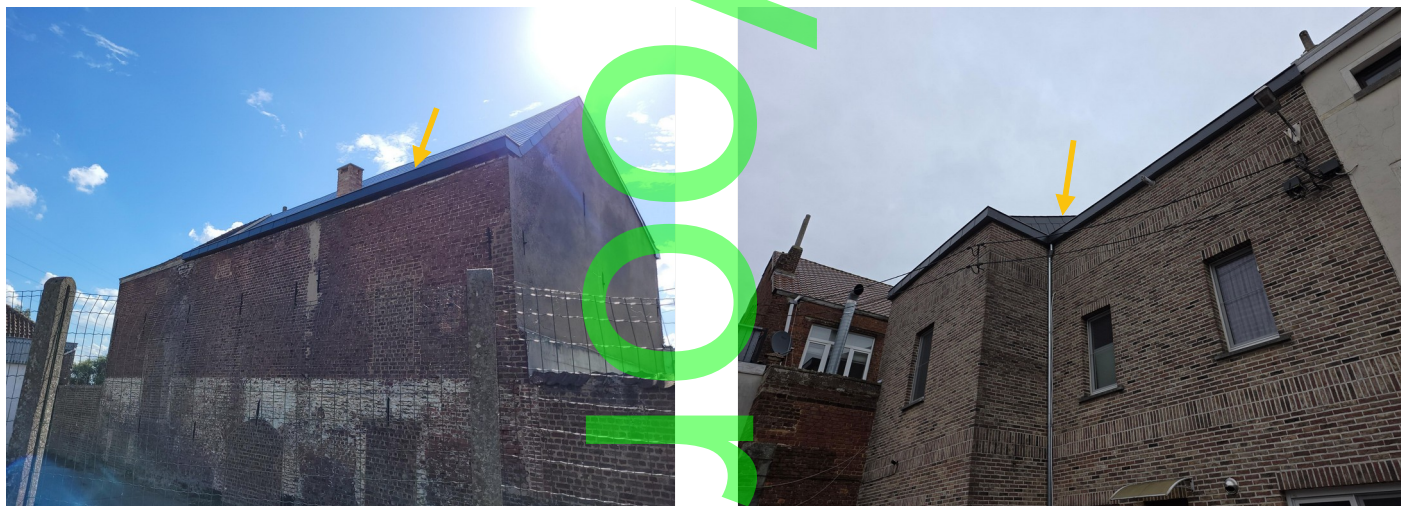
Geen asbest

Beschrijving	Dak bestaande uit leien
Omgeving	Buiten
Primaire drager	Schuin dak
Bindmiddel van materiaal	Cement
Gebondenheid op basis van bindmiddel	Hecht
Hoeveelheid (oppervlakte - aantal)	<ul style="list-style-type: none">• 95,00 m² - 1 stuk
Totale oppervlakte	95,00 m ²
Identificatiemethode	De asbestdeskundige gebruikt een bewijsdocument andere dan een bestaande laboanalyse, met bevestiging door vaststelling en expertise en dit zonder monstername.
Destructieve handeling voor identificatie	Nee
Opmerking	De hoeveelheid is een zo nauwkeurig mogelijke opmeting. Hieraan kunnen evenwel geen rechten worden ontleend. Het dak in asbestleien werd in 2025 vervangen door asbestvrije leien.

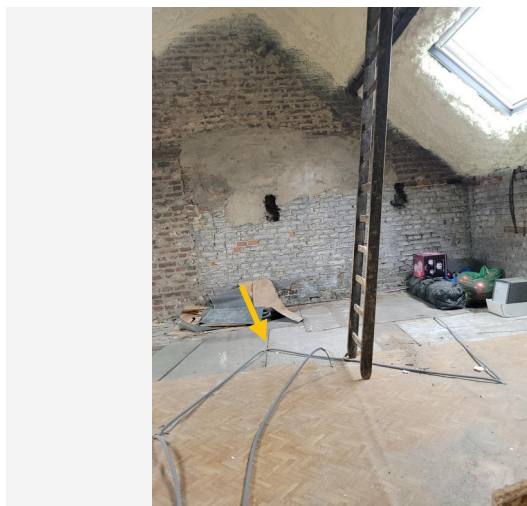
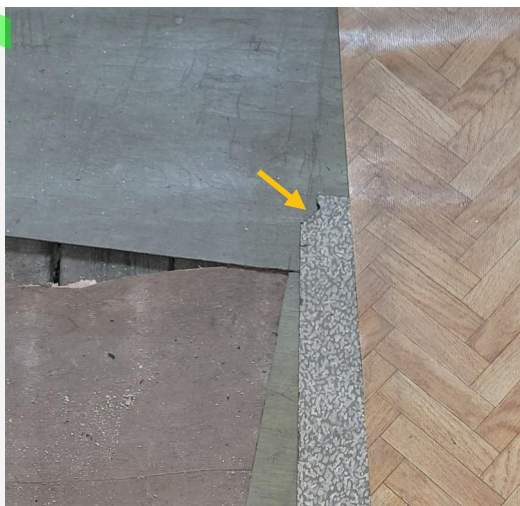
Fiche 9: grijs vloerzeil

Geen asbest

#	Type	Referentie	Resultaat
9.1	Puntmonster	8976002	Geen asbest

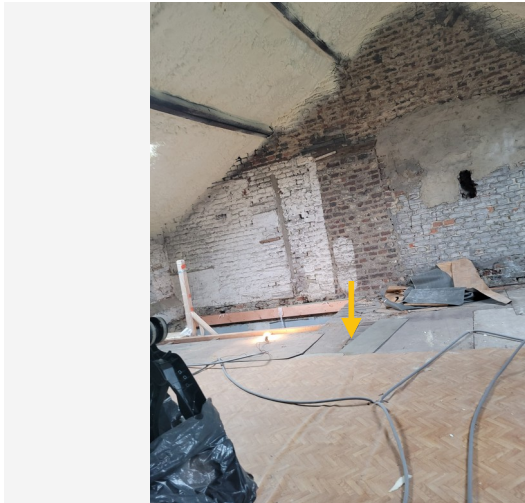
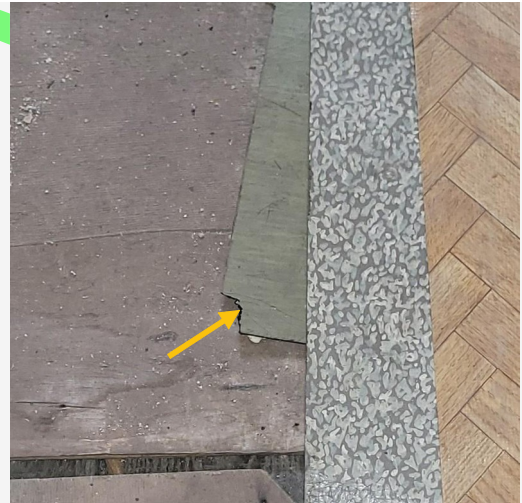
Geen asbest

#	Type	Referentie	Resultaat
10.1	Puntmonster	8976001	Geen asbest

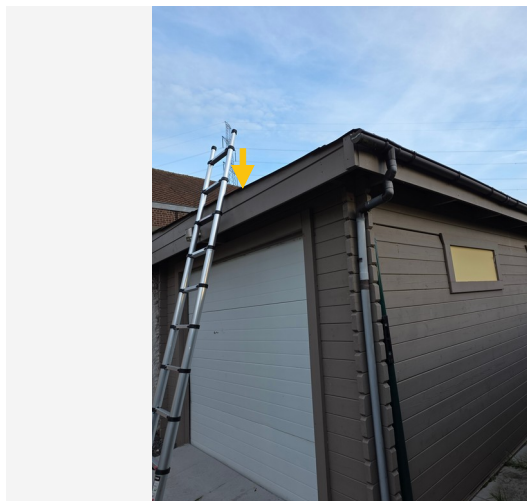
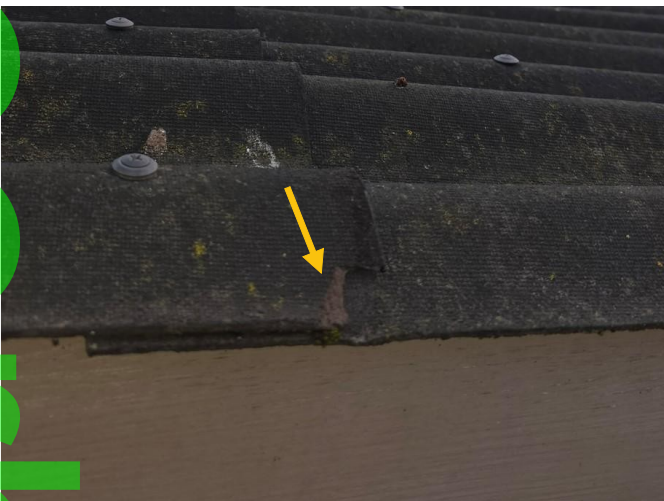
Fiche 11: Dak garage bestaande uit bitumineuze golfplaten

Geen asbest

#	Type	Referentie	Resultaat
11.1	Puntmonster	9199621	Geen asbest

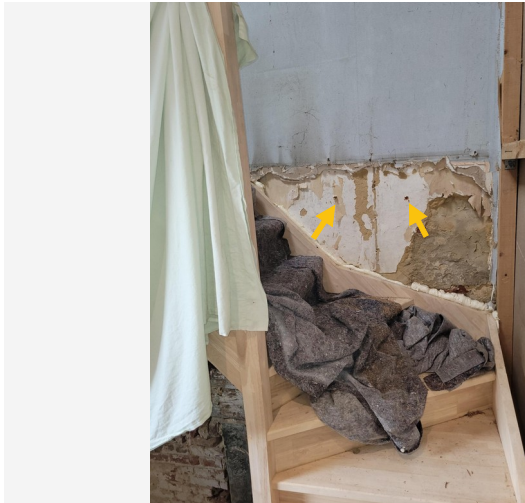
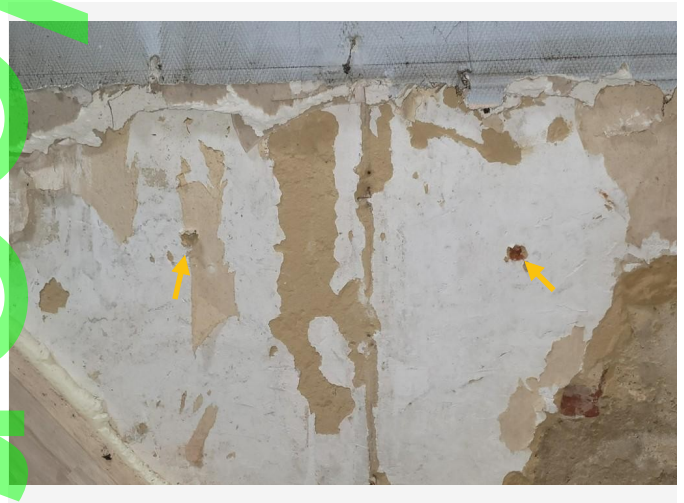
Geen asbest

#	Type	Referentie	Resultaat
12.1	Mengmonster	8976000	Geen asbest

Beschrijving	Pleisterwerk wanden
Omgeving	Binnen
Primaire drager	Binnenwand
Bindmiddel van materiaal	Gips - kalk
Gebondenheid op basis van bindmiddel	Niet-hechtgebonden
Hoeveelheid (oppervlakte - dikte - aantal)	• 8,00 m ² - 1,00 cm - 1 stuk
Totaal volume	0,08 m ³
Identificatiemethode	Een monstername door de asbestdeskundige met laboanalyse door een asbestlabo.
Destructieve handeling voor identificatie	Nee
Opmerking	De hoeveelheid is een zo nauwkeurig mogelijke opmeting. Hieraan kunnen evenwel geen rechten worden ontleend. Waar mogelijk, wordt staalname uitgevoerd conform het inspectieprotocol: in een droge ruimte zoals een slaapkamer, in een natte ruimte zoals een keuken of badkamer, in een traphal en in een stookruimte. Enkel staalname in de trappenhal.
