# Asbestinventarisatetest

Aarschotbaan 31, 2580 Putte

Attestnummer : 20230423-000195.000

Uitgegeven op : 23.04.2023

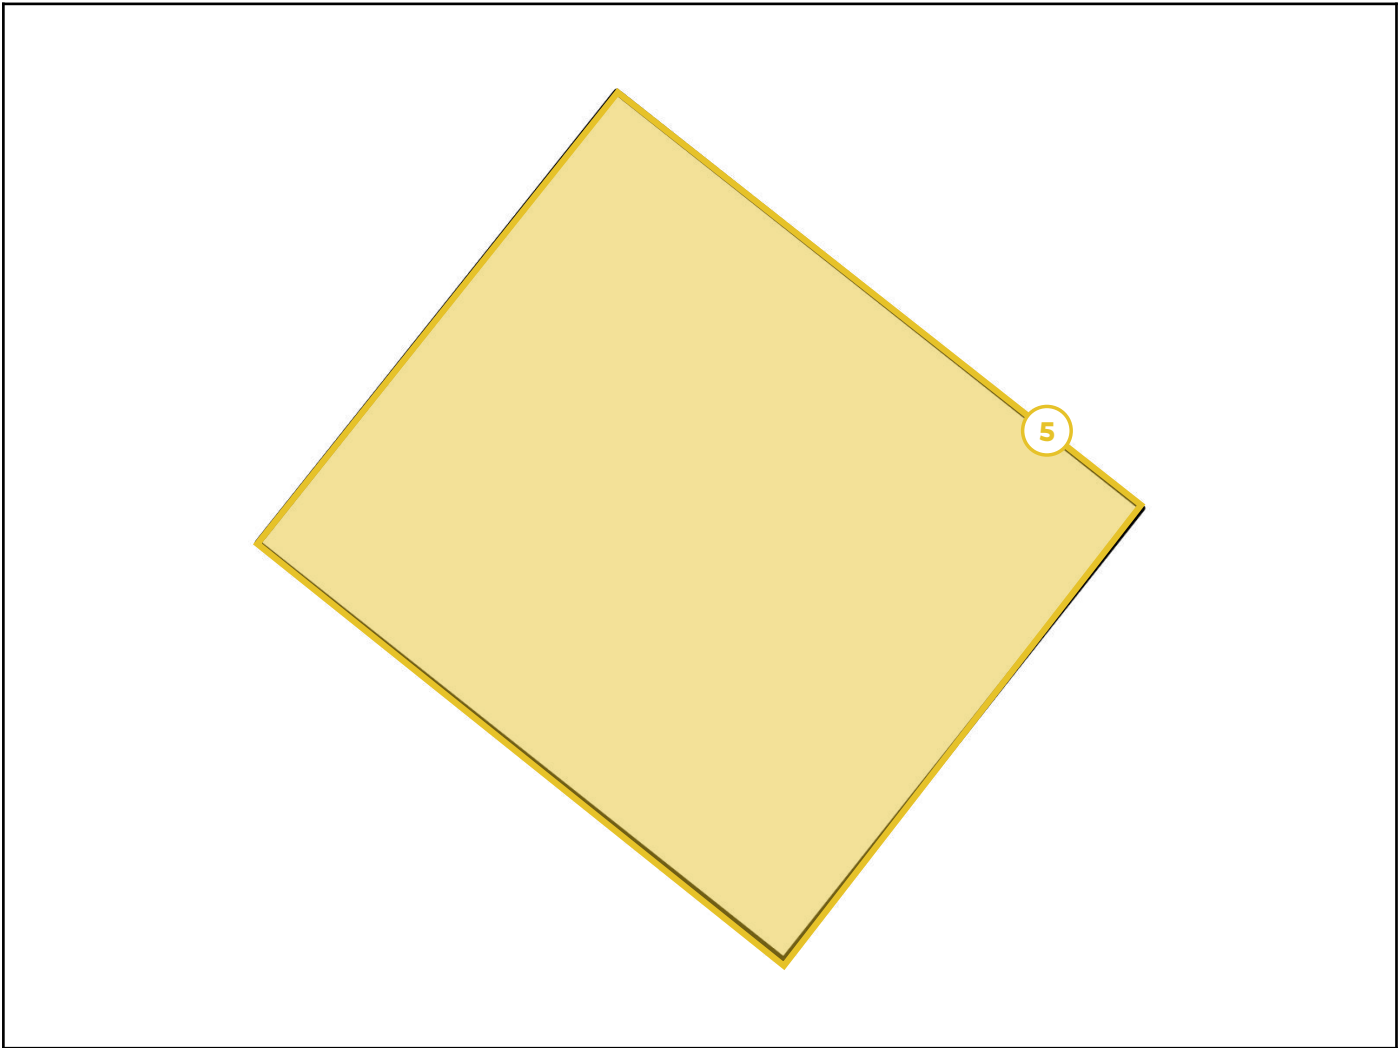
# Plan 1.1: Hoofdgebouw - Woning plan

| Beschrijving | Type | Actie |
|---|---|---|
| 5. Plat dak - Roofing | Asbestmateriaal | Zorgvuldig beheren |

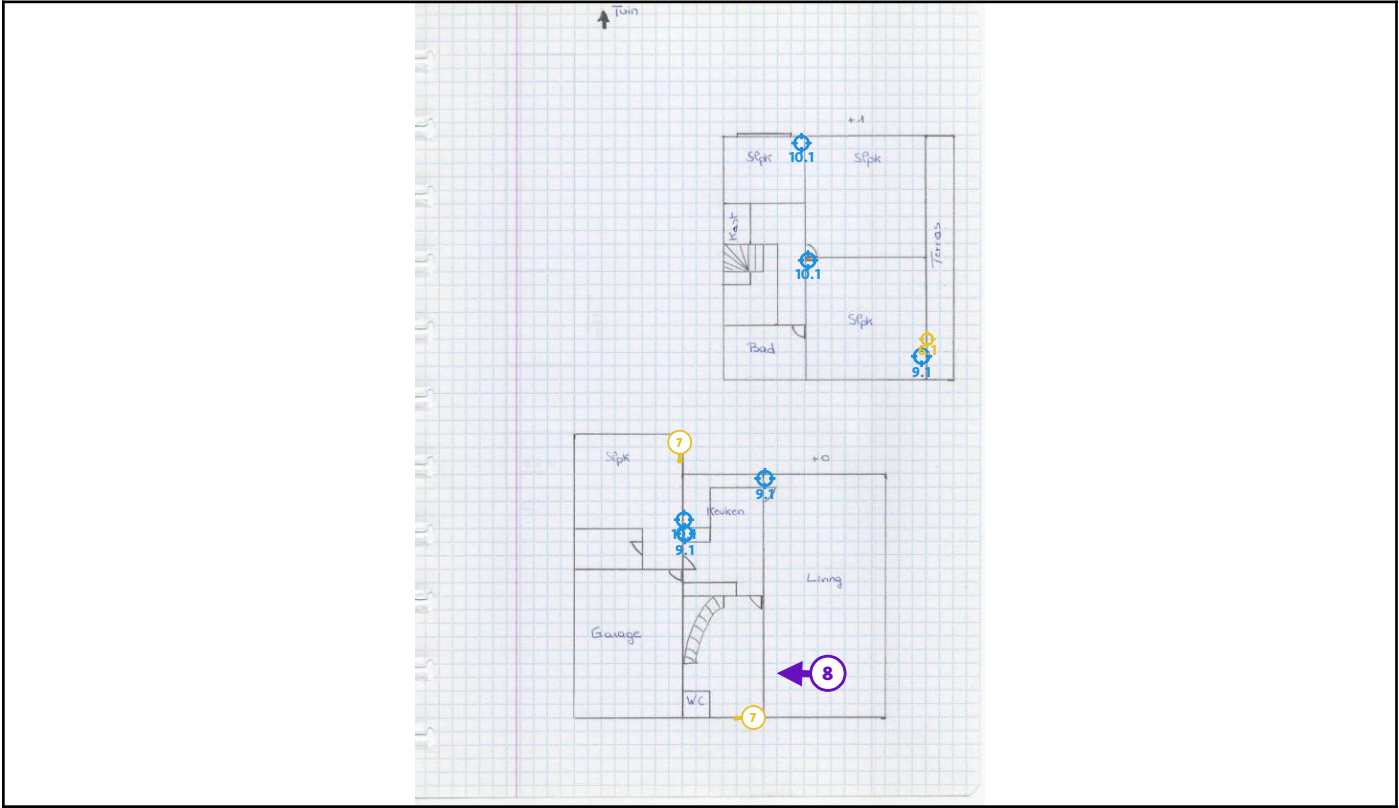
# Plan 1.2: Plan

| Beschrijving | Type | Actie |
|---|---|---|
| 6. Mastiek - Aluminium Ramen en deur - S3 | Asbestmateriaal | Zorgvuldig beheren |
| 7. Platen - type Glasal | Asbestmateriaal | Zorgvuldig beheren |
| 8. Kachel - Koord | Advies | - |

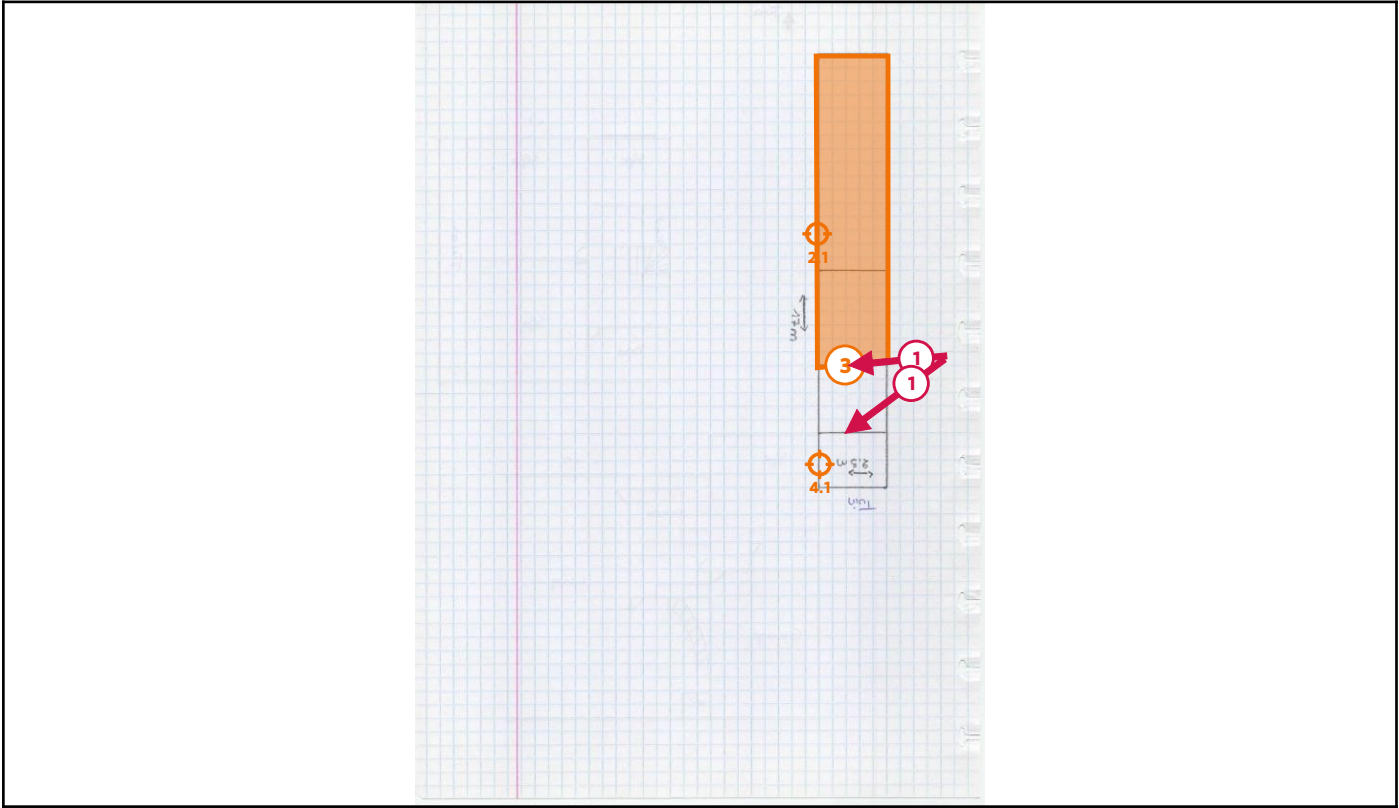
# Plan 2.2: Plan Trailer

| Beschrijving | Type | Actie |
|---|---|---|
| 1. Afval (Goflplaten, AC-platen,...) | Asbestmateriaal | Dringend verwijderen |
| 2. Plaat - Deur - Duivenhok | Asbestmateriaal | Verwijderen |
| 3. Golfplaten dak - Bijgebouw | Asbestmateriaal | Verwijderen |
| 4. Plaat - Wand - Duivenhok - S5 | Asbestmateriaal | Verwijderen |

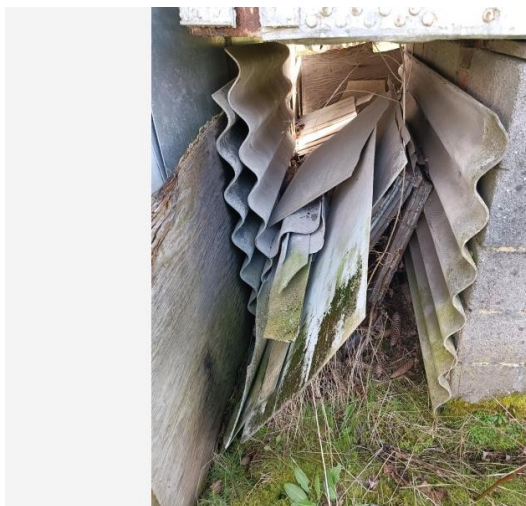
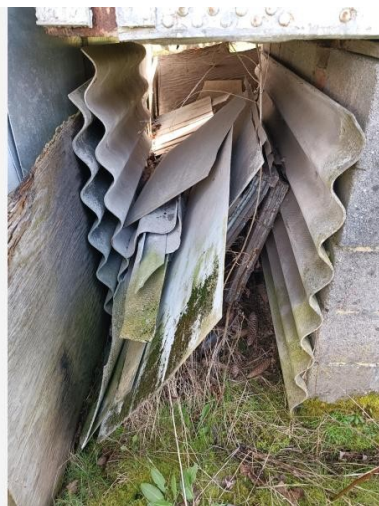
**Dringend verwijderen**

| Aanwezige resten | Naast en onder het duivenhok kan je restanten van golfplaten, asbestcement platen, etc. terugvinden. |
| Asbestmaterialen | <ul style="list-style-type: none"><li>• Dak- en gevelbekleding - Golfplaat</li><li>• Dak- en gevelbekleding - Plaat</li></ul> |
| Hoeveelheid (gewicht - aantal) | <ul style="list-style-type: none"><li>• 300,00 kg - 1 stuk</li></ul> |

- Verwijder het asbestafval.

- Eenvoudige handelingen: mag via doe-het-zelf of door werknemer(s) met opleidingsattest eenvoudige handelingen  
Verwijder deze goflplaten en AC platen voorzichtig en in zijn geheel (d.w.z. niet breken of ermee gooien) en probeer deze  
onmiddellijk te verpakken en voorzichtig in de container of asbestbag te plaatsen.

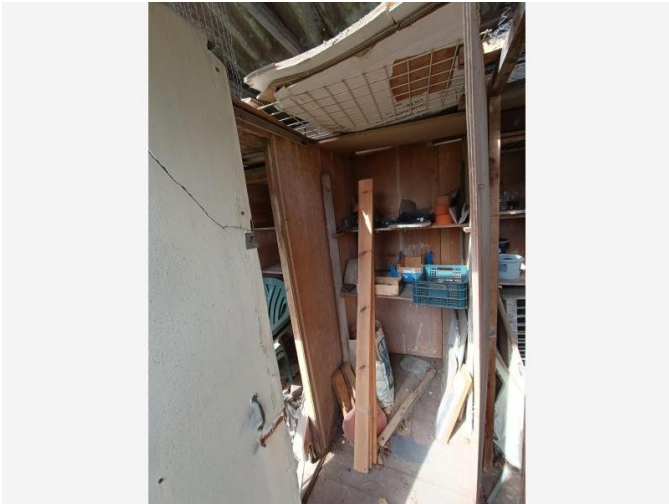
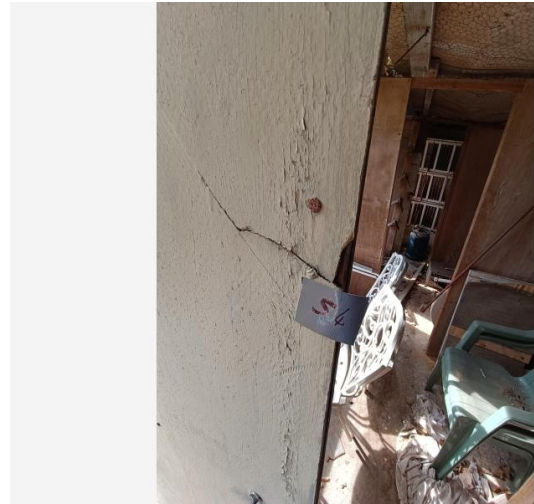
| Eindbeoordeling materiaalarisico | Verhoogd materiaalarisico en/of verhoogde kans op vezelvrijgave |

| Toestand van het materiaal | Matig beschadigd, matig verweerd |

| # | Type | Referentie | Resultaat |
|---|---|---|---|
| 2.1 | Puntmonster | 7648023 | Chrysotiel |

| Beschrijving | Plaat - Deur - Duivenhok |

- Verwijder dit asbestmateriaal zo snel mogelijk. Volg de toestand goed op.

- Eenvoudige handelingen: mag via doe-het-zelf of door werknemer(s) met opleidingsattest eenvoudige handelingen  
Het verwijderen van deze asbestcement vezelplaten is een eenvoudige handeling en mag door de handige doe-het-zelver uitgevoerd worden.

Draag bij het verwijderen van deze panelen de nodige beschermingsmiddelen (mondmasker FFP3, tyvec, handschoenen, etc.). Indien mogelijk, voorzie je best een plastic folie om de ondervloer af te dekken.

Verwijder deze panelen voorzichtig en in zijn geheel (d.w.z. niet breken of ermee gooien) en probeer deze onmiddellijk te verpakken en voorzichtig in de container of asbestbag te plaatsen.

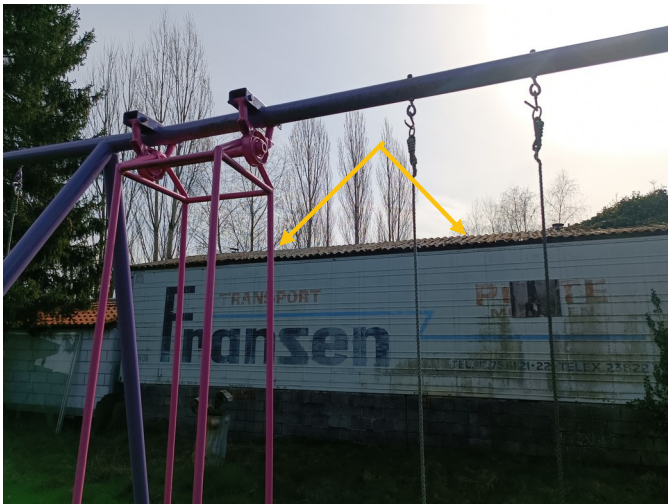
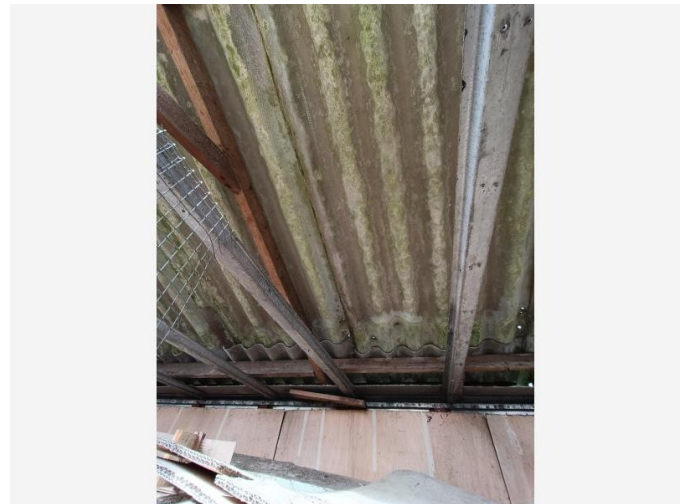
| Eindbeoordeling materiaalrisico | Verhoogd materiaalrisico en/of verhoogde kans op vezelvrijgave |

| Asbestsoort (vezeltype) | Crocidoliet aanwezig |
| Toestand van het materiaal | Matig beschadigd, matig verweerd |

| Beschrijving | Golfplaten dak - Bijgebouw |

- Verwijder dit asbestmateriaal zo snel mogelijk. Volg de toestand goed op.
- Voer bijkomende staalname(s) uit.

- Eenvoudige handelingen: mag via doe-het-zelf of door werknemer(s) met opleidingsattest eenvoudige handelingen  
Het verwijderen van deze asbestcement golfplaten is een eenvoudige handeling en mag door de handige doe-het-zelver uitgevoerd worden.  
Draag bij het verwijderen van deze golfplaten de nodige beschermingsmiddelen (mondmasker FFP3, tyvec, handschoenen, etc.). Indien mogelijk, voorzie je best een plastic folie om de ondervloer af te dekken.  
Verwijder deze golfplaten voorzichtig en in zijn geheel (d.w.z. niet breken of ermee gooien) en probeer deze onmiddellijk te verpakken en voorzichtig in de container of asbestbag te plaatsen.

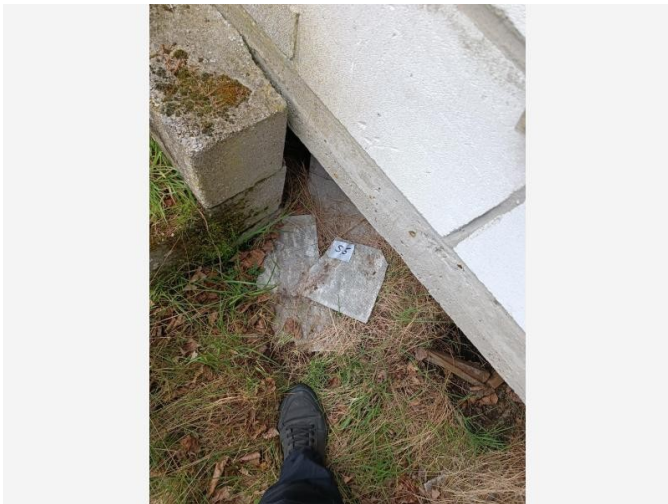
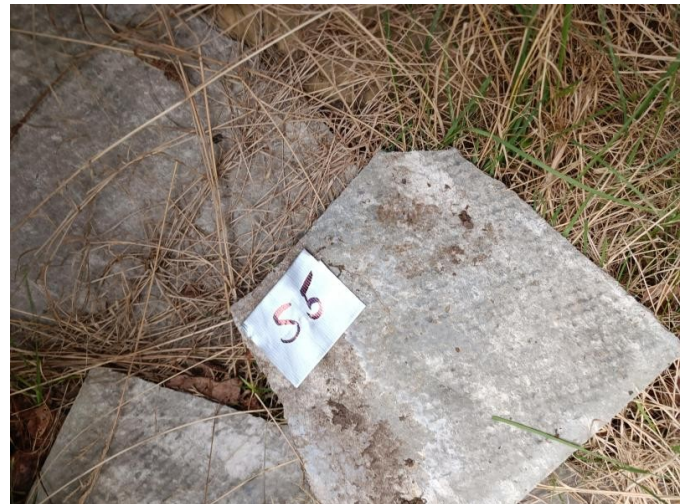
| Eindbeoordeling materiaalsrisico | Verhoogd materiaalsrisico en/of verhoogde kans op vezelvrijgave |

| Toestand van het materiaal | Matig beschadigd, matig verweerd |

| # | Type | Referentie | Resultaat |
|---|---|---|---|
| 4.1 | Puntmonster | 7648024 | Crocidoliet, Chrysotiel |

| Beschrijving | Plaat - Wand - Duivenhok - S5 |

- Verwijder dit asbestmateriaal zo snel mogelijk. Volg de toestand goed op.

- Eenvoudige handelingen: mag via doe-het-zelf of door werknemer(s) met opleidingsattest eenvoudige handelingen  
Het verwijderen van deze asbestcement vezelplaten is een eenvoudige handeling en mag door de handige doe-het-zelver uitgevoerd worden.

Draag bij het verwijderen van deze panelen de nodige beschermingsmiddelen (mondmasker FFP3, tyvec, handschoenen, etc.). Indien mogelijk, voorzie je best een plastic folie om de ondervloer af te dekken.  
Verwijder deze panelen voorzichtig en in zijn geheel (d.w.z. niet breken of ermee gooien) en probeer deze onmiddellijk te verpakken en voorzichtig in de container of asbestbag te plaatsen.

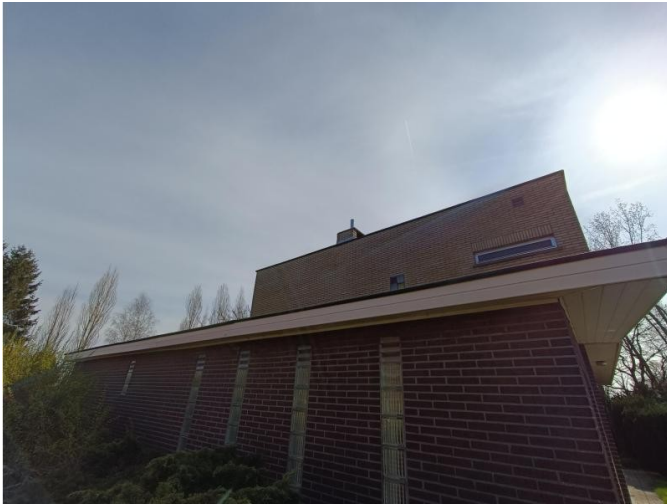
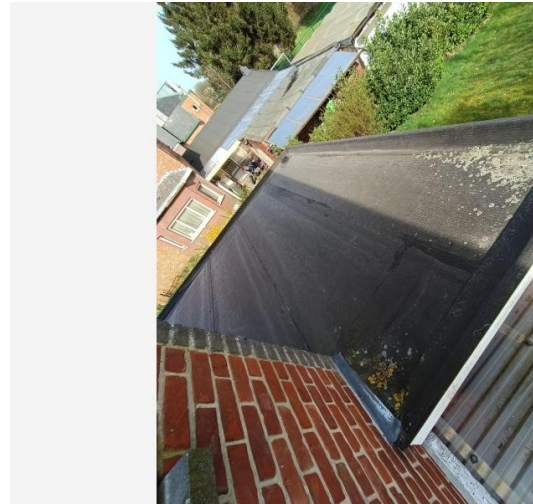
| Eindbeoordeling materiaalisico | Laag materiaalisico en/of verlaagde kans op vezelvrijgave |

| Toestand van het materiaal | Licht beschadigd, licht verweerd. Intact materiaal type Pical – asbestboard of categorie III 'gebondenheid' |

| Beschrijving | Plat dak - Roofing |

| Opmerking | <p>In het inspectieprotocol is een monstername of zijn bewijsdocumenten van de renovatie van het plat dak (roofing) verplicht om dit te identificeren als niet-asbesthoudend.</p> <p>Een monstername is echter niet mogelijk wegens kans op lekkage.</p> <p>De toepassing wordt als asbestverdacht beschouwd.</p> |

- Zorg voor een veilig beheer en verwijder dit asbestmateriaal wanneer het bij werken eenvoudig bereikbaar wordt. Controleer de toestand jaarlijks op wijzigingen.
- Voer bijkomende staalname(s) uit.

- Eenvoudige handelingen: mag via doe-het-zelf of door werknemer(s) met opleidingsattest eenvoudige handelingen  
De verwijdering van deze roofing laat je het best uitvoeren door een erkend dakwerker.  
Een dakwerker die de basisopleiding asbestverwijdering; eenvoudige handelingen succesvol afgerond heeft.  
Roofing is gelijmd of gebrand!

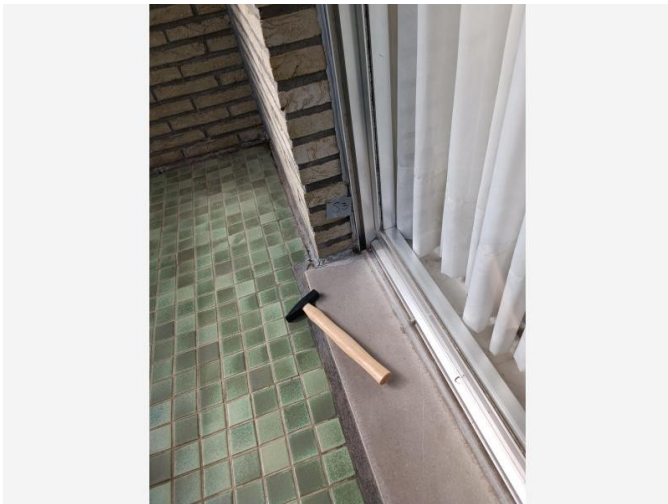
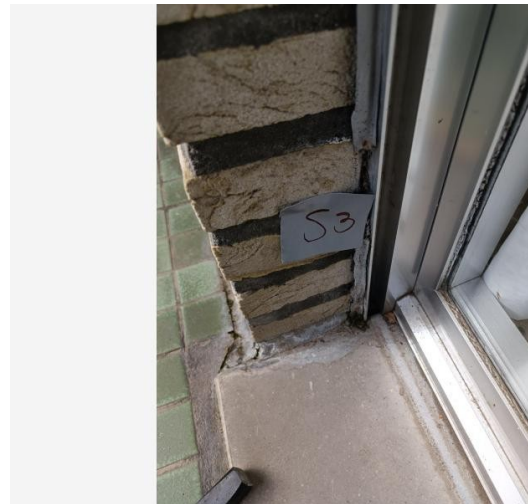
| Eindbeoordeling materiaalisico | Laag materiaalisico en/of verlaagde kans op vezelvrijgave |

| Toestand van het materiaal | Licht beschadigd, licht verweerd. Intact materiaal type Pical – asbestboard of categorie III 'gebondenheid' |

| # | Type | Referentie | Resultaat |
|---|---|---|---|
| 6.1 | Puntmonster | 7648022 | Chrysotiel |

| Beschrijving | Mastiek - Aluminium Ramen en deur - S3 |

- Zorg voor een veilig beheer en verwijder dit asbestmateriaal wanneer het bij werken eenvoudig bereikbaar wordt. Controleer de toestand jaarlijks op wijzigingen.

- Eenvoudige handelingen: mag via doe-het-zelf of door werknemer(s) met opleidingsattest eenvoudige handelingen  
Je kan deze toepassing laten verwijderen door een vakman, deze moet wel de basisopleiding; asbestverwijdering, eenvoudige handeling, succesvol afgerond hebben. Bij het verwijderen van deze toepassing goed fixeren en maak gebruik van een puntafzuiging (bv. d.m.v. een Hepa stofzuiger).  
Bij het vervangen van de raampartijen kan de mastiek mee verwijderd worden door de plaatsers van de nieuwe partijen (op voorwaarde dat deze een opleidingsattest behaald heeft).  
Hou rekening ermee dat het oude raamwerk zal gerecycleerd worden, er mogen dus geen restanten aan het

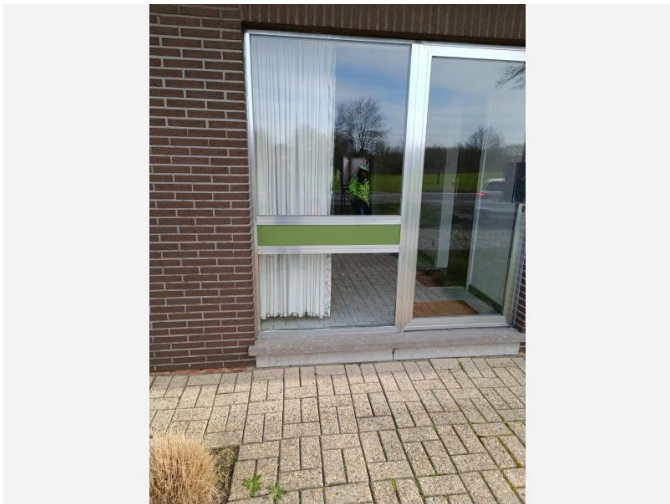
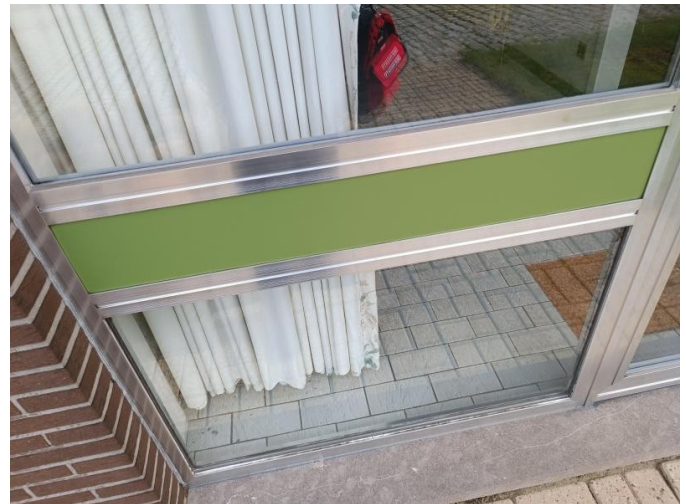
| Eindbeoordeling materiaalisico | Laag materiaalisico en/of verlaagde kans op vezelvrijgave |

| Asbestsoort (vezeltype) | Alleen chrysotiel |

- Zorg voor een veilig beheer en verwijder dit asbestmateriaal wanneer het bij werken eenvoudig bereikbaar wordt. Controleer de toestand jaarlijks op wijzigingen.
- Voer bijkomende staalname(s) uit.

- Eenvoudige handelingen: mag via doe-het-zelf of door werknemer(s) met opleidingsattest eenvoudige handelingen  
Het verwijderen van deze asbestcement vezelplaten is een eenvoudige handeling en mag door de handige doe-het-zelver uitgevoerd worden.  
Draag bij het verwijderen van deze panelen de nodige beschermingsmiddelen (mondmasker FFP3, tyvec, handschoenen, etc.). Indien mogelijk, voorzie je best een plastic folie om de ondervloer af te dekken.  
Verwijder deze panelen voorzichtig en in zijn geheel (d.w.z. niet breken of ermee gooien) en probeer deze

onmiddellijk te verpakken en voorzichtig in de container of asbestbag te plaatsen.
