# Asbestinventarisatetest

Vredeplein 3, 3010 Leuven

Attestnummer : 20260424-000256.000

Uitgegeven op : 24.04.2026

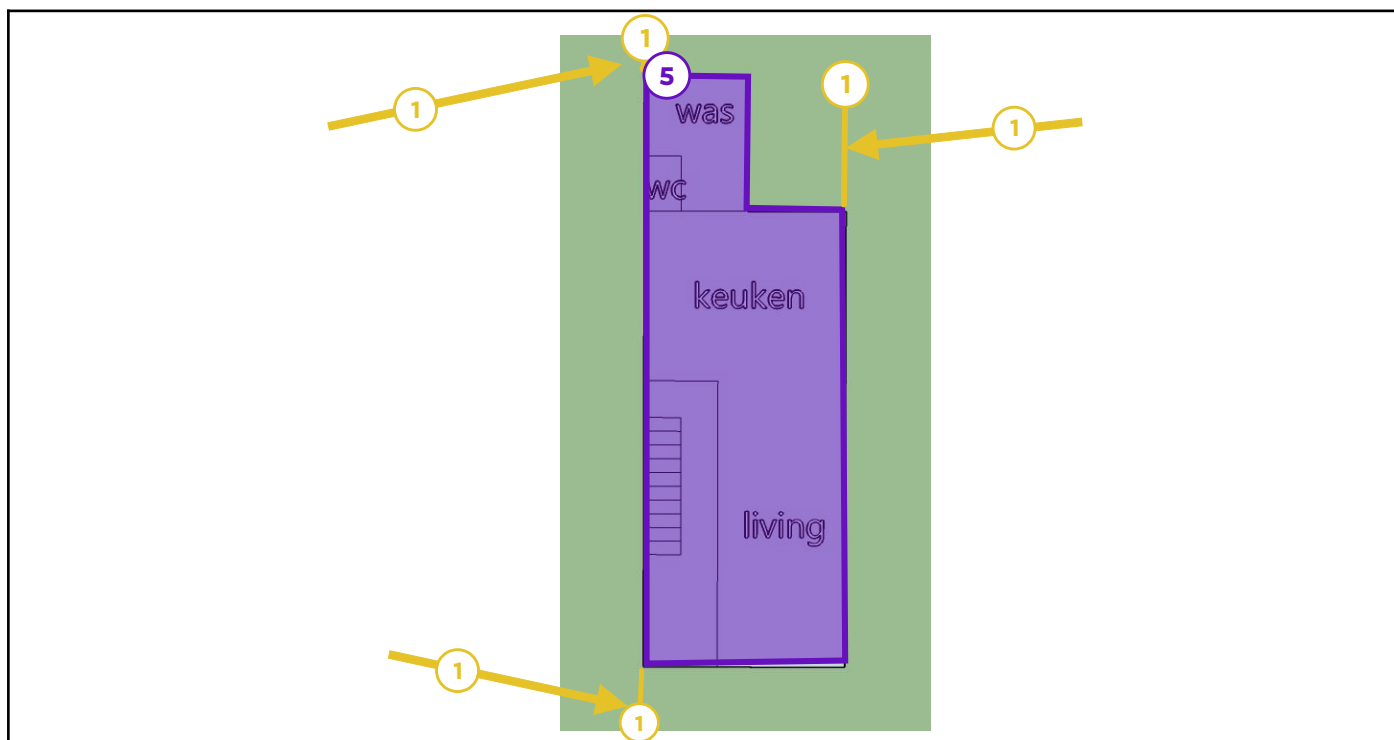
## Plan 1.3: 3010 Kessel lo Vredeplein 3 glvl

Beschrijving	Type	Actie
1. Deksteen	Asbestmateriaal	Zorgvuldig beheren
5. Plafonds bestaande uit voorzetpanelen	Advies	-

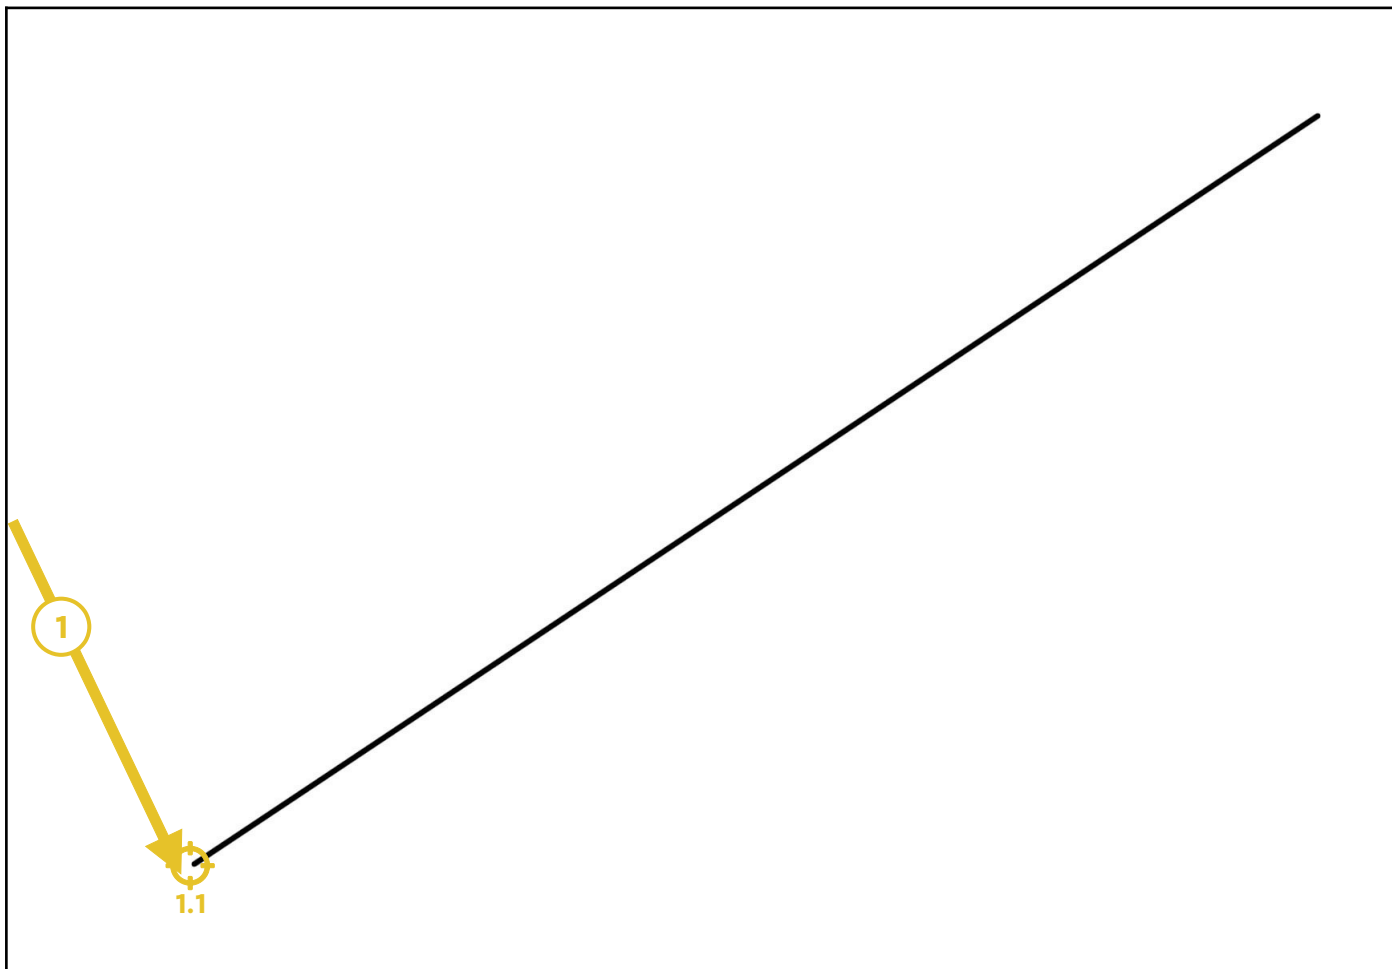
## Plan 2.1: Constructie plan

Beschrijving	Type	Actie
1. Deksteen	Asbestmateriaal	Zorgvuldig beheren
1.1 Code: 98299/S2	Puntmonster	-

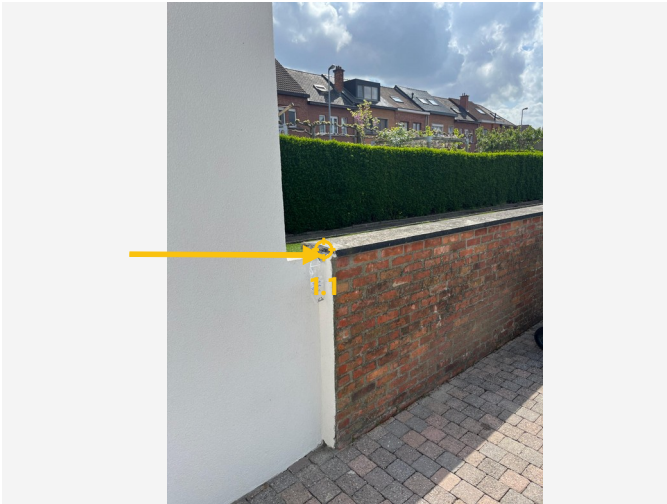
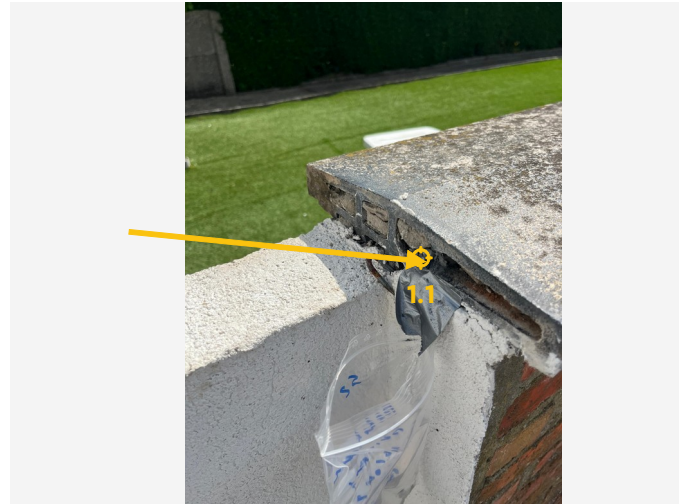
Het asbestmateriaal valt onder de mijlpaal van 2040.

Eindbeoordeling materiaalrisico	Laag materiaalrisico en/of verlaagde kans op vezelvrijgave
---------------------------------	--

Gebondenheid	Categorie 1: hechtgebonden in oorsprong
Asbestsoort (vezeltype)	Alleen chrysotiel aanwezig
Asbestconcentratie	Laag (< 50%)
Afschermingsgraad van het gehele materiaal	Geheel of deels vrij aan de buitenlucht, maar geen contact met binnenlucht
Toestand van het materiaal	Licht beschadigd, licht verweerd. Intacte calciumsilicaatplaat of materiaal met categorie 3-gebondenheid

#	Type	Referentie	Resultaat
1.1	Puntmonster	98299/S2	Chrysotiel

Beschrijving	Deksteen
Omgeving	Buiten
Primaire drager	Wand vrijstaand (scheidingsmuur, ...)
Asbestmateriaal	Deksteen, muurkap - Hol
Bindmiddel van asbestmateriaal	Cement
Gebondenheid op basis van bindmiddel	Hecht
Hoeveelheid (oppervlakte - dikte - aantal)	• 3,00 m <sup>2</sup> - 3,00 cm - 1 stuk
Totaal volume	0,09 m <sup>3</sup>
Eenvoudig bereikbaar	Ja
Bevestigingswijze	• Verlijmd, ingegoten, versmeerd
Identificatiemethode	Een monstername door de asbestdeskundige met laboanalyse door een asbestlabo.
Destructieve handeling voor identificatie	Nee
Opmerking	Maten, gewichten, en hoeveelheden zijn louter indicatief en kunnen derhalve niet gebruikt worden als basis voor offertes of berekeningen.

- Zorg voor een veilig beheer. Vermijd het beschadigen van het asbestmateriaal. Controleer de toestand jaarlijks op wijzigingen.

- Eenvoudige handelingen: mag via doe-het-zelf of door werknemer(s) met opleidingsattest eenvoudige handelingen  
Deze toepassing kan door een aannemer die over een opleidingsattest eenvoudige handelingen beschikt of door een particulier (doe-het-zelf), verwijderd worden indien er geen verhoogd risico op vrijgave van asbestvezels (max. concentratie 0,01 vezels/cm<sup>3</sup> - CODEX Art. VI.3-54) ontstaat en de toepassing voorafgaand wordt gefixeerd/bevochtigd; de individuele elementen zonder machinale werktuigen (boormachine, slijpschijf, hogedrukreiniger,...) en zonder breken of gooien een voor een losgemaakt worden; en ten slotte dubbel en luchtdicht verpakt weggevoerd worden naar een erkend afvalpunt (recyclagepark).

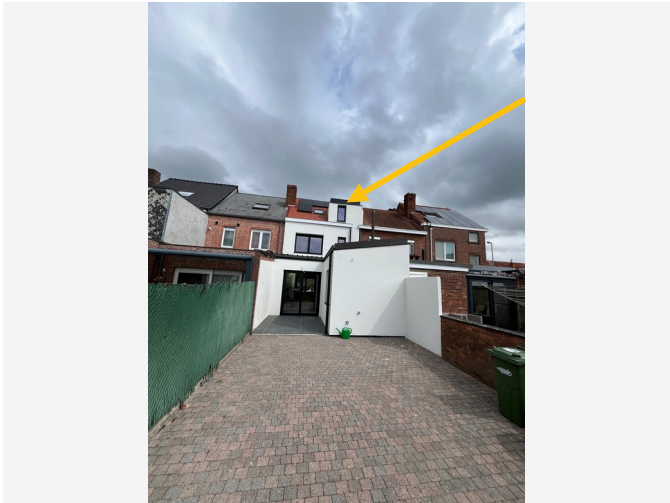
**Reden:** Het te onderzoeken materiaal situeert zich hoger dan 3,50 m te rekenen vanaf een veilige ondergrond

**Uitleg van de asbestdeskundige:** De dakbedekking van de dakkapel kan niet onderzocht worden. De toepassing is niet waarneembaar. Toepassingen hoger dan 3,5m vanaf een veilige ondergrond hoeven in het kader van attest voor verkoop of schenking niet onderzocht te worden.

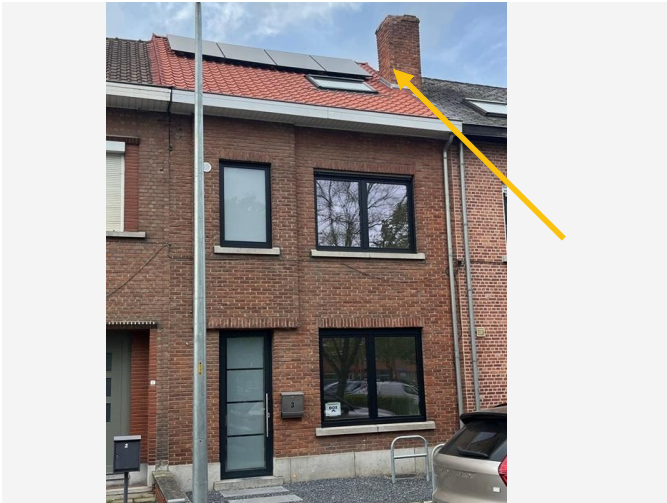
**Reden:** Het te onderzoeken materiaal situeert zich hoger dan 3,50 m te rekenen vanaf een veilige ondergrond

**Uitleg van de asbestdeskundige:** De binnenkant van de schouwen zijn niet waarneembaar. De schouw bevat binnenin mogelijk een asbestcement rookgaskanaal. Laat dit onderzoeken bij eventuele werken.

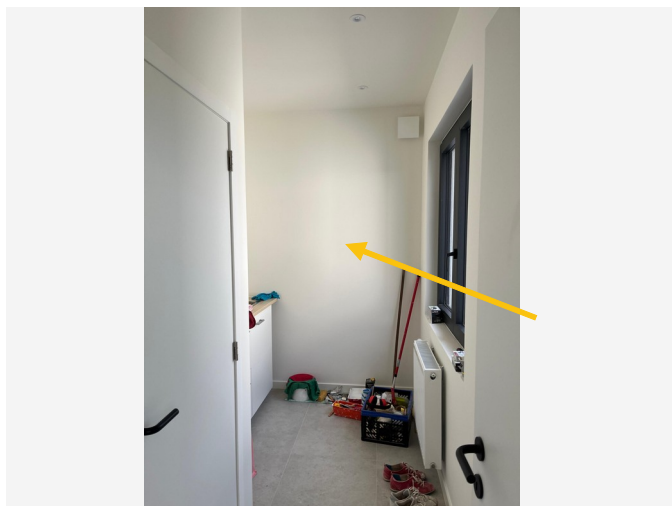
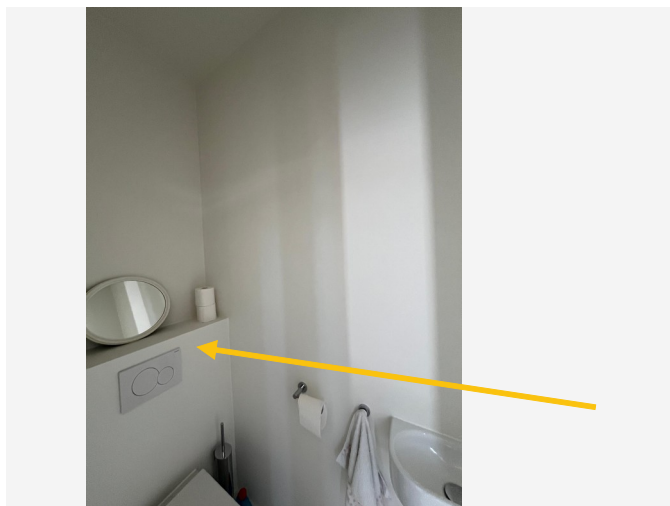
De muren werden afgewerkt met niet-asbestverdachte voorzetpanelen die inspectie van de bedekte structuur (opbouw, pleisterwerk) verhinderen.

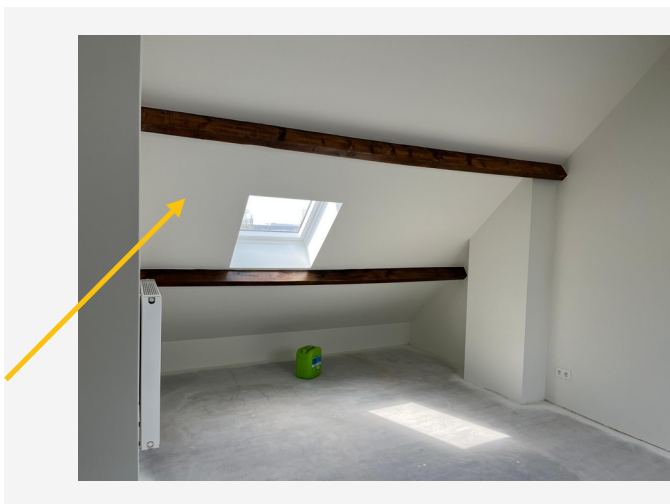
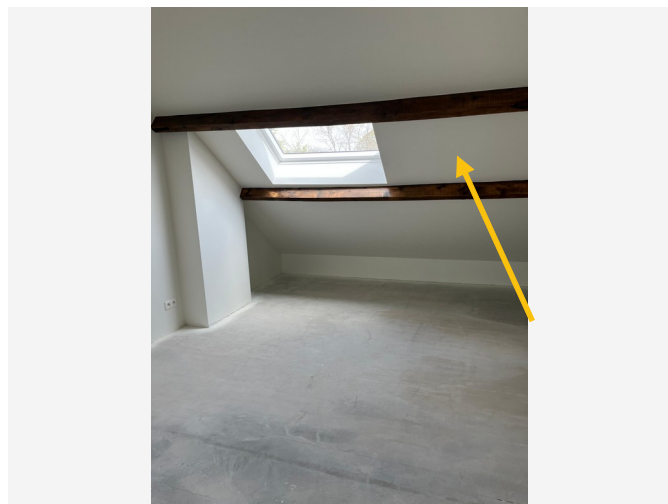
De plafonds werden afgewerkt met niet-asbestverdachte voorzetpanelen (Gyproc) die inspectie van de bedekte structuur (opbouw, pleisterwerk) verhinderen.
