Asbestinventarisatetest

Oorlogsvrijwilligerslaan 18, 8200 Brugge

Attestnummer : 20260520-000477.000

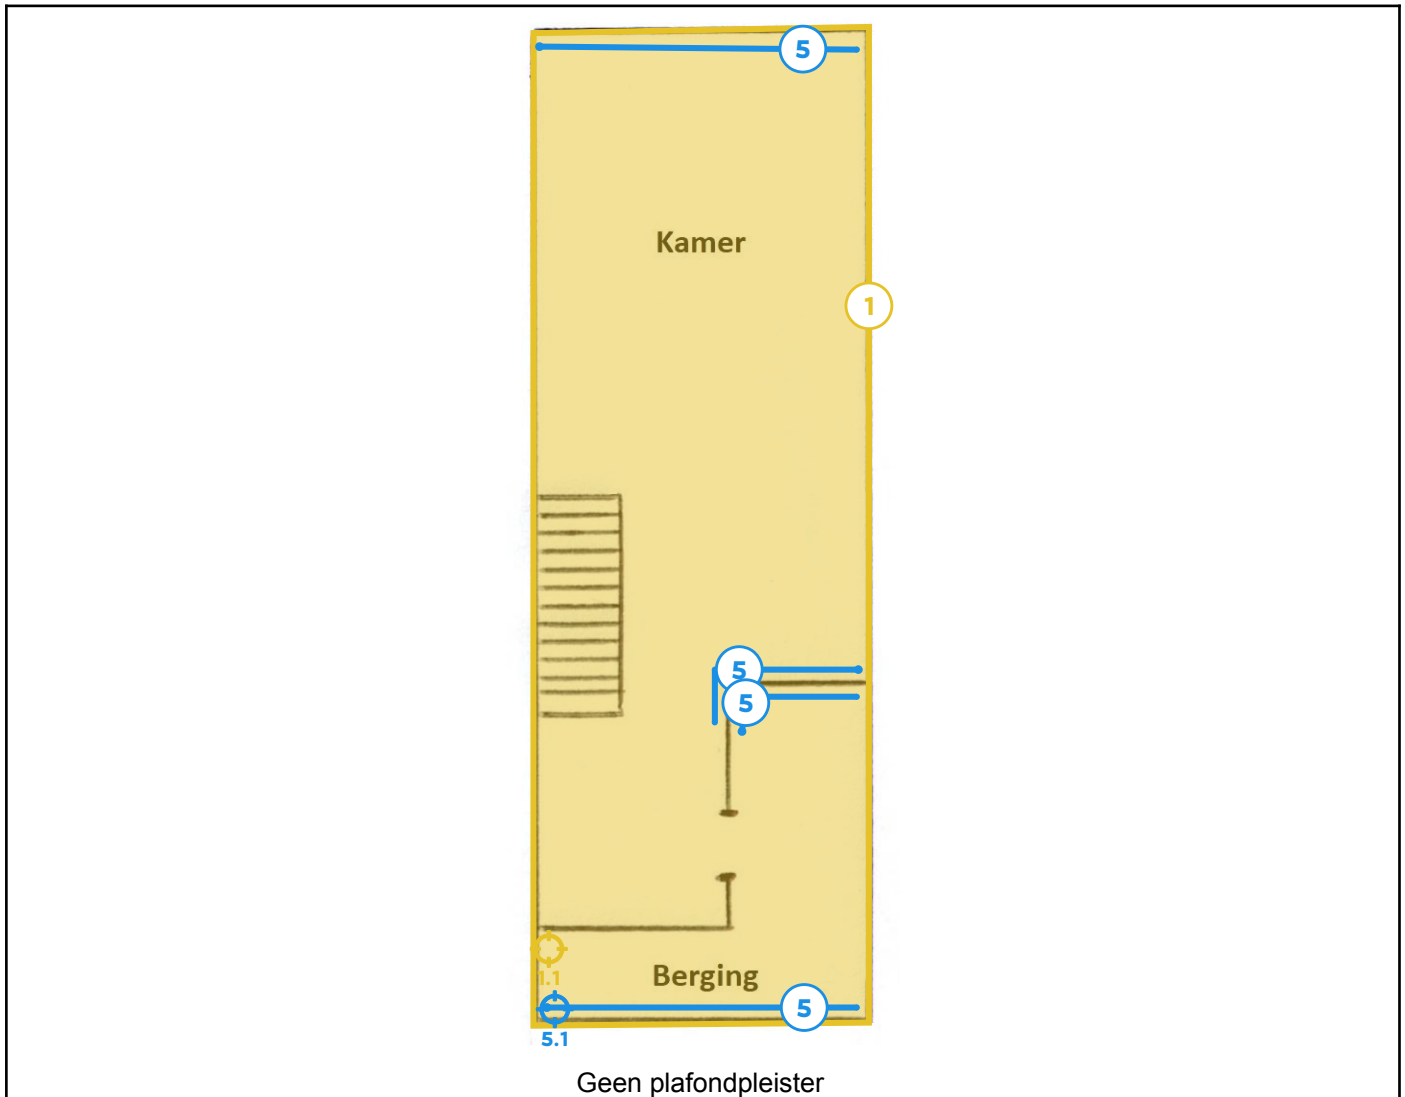
Plan 1.5: 2de verdieping

Beschrijving	Type	Actie
1. Onderdak	Asbestmateriaal	Zorgvuldig beheren
1.1 Code: 18052026-1-2	Puntmonster	-
5. Wandpleister	Geen asbest	-
5.1 Code: 18052026-1-3	Mengmonster	-

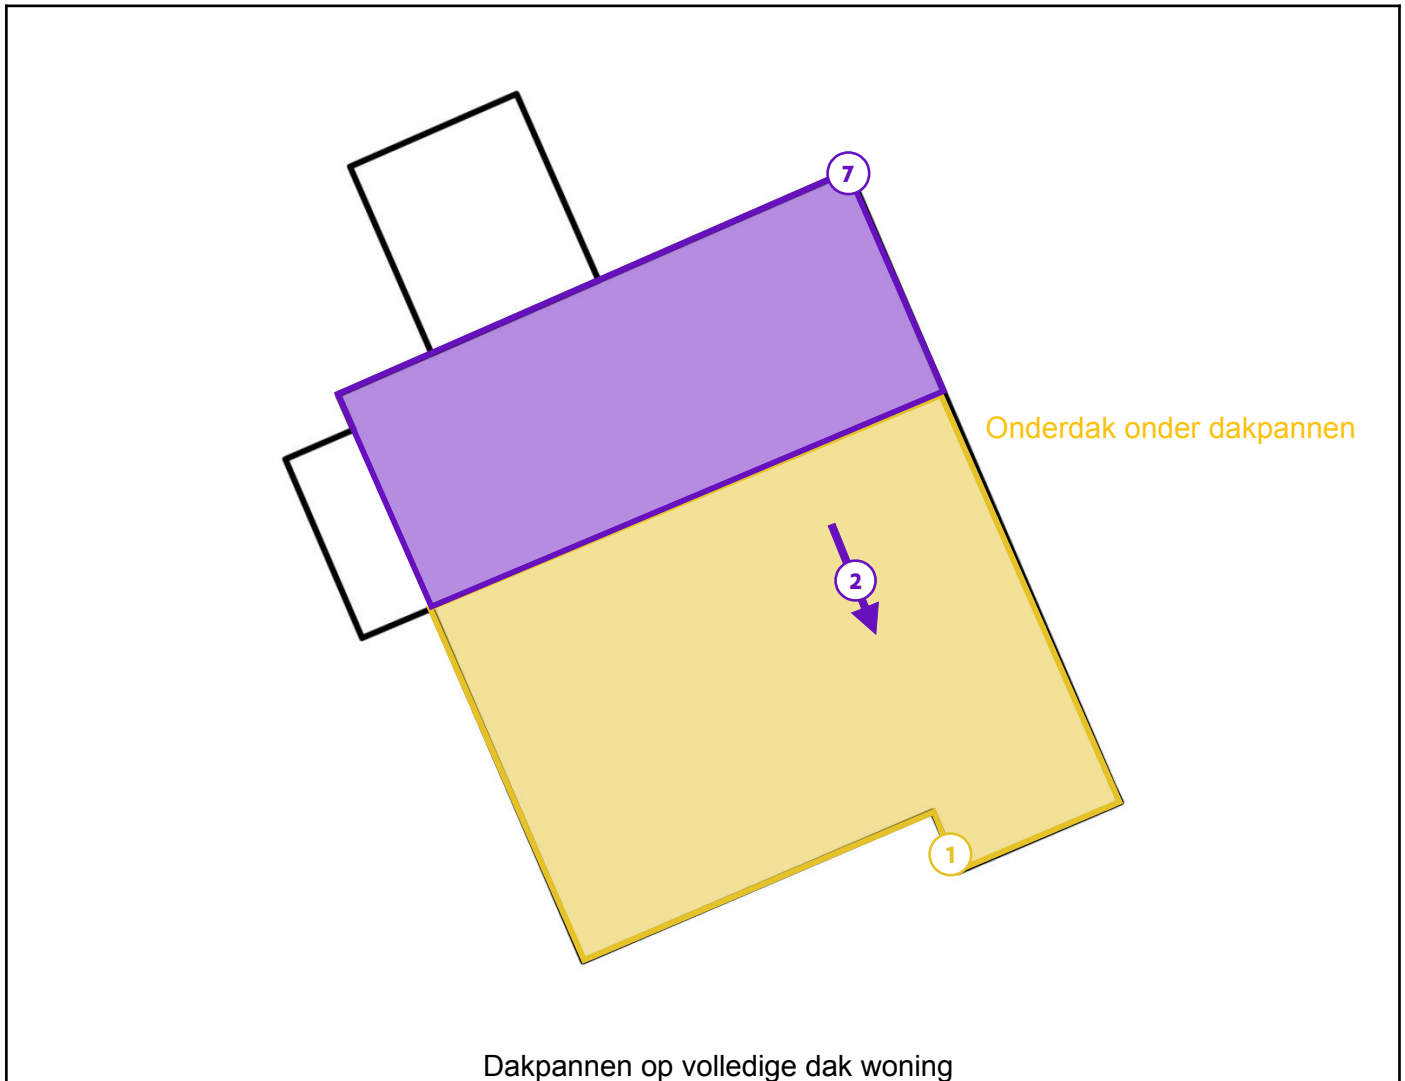
Plan 1.6: Dakplan woning

Beschrijving	Type	Actie
1. Onderdak	Asbestmateriaal	Zorgvuldig beheren
2. Schouw woning	Beperking	-
7. Vernieuwing dak	Overige ruimte of materiaal	-

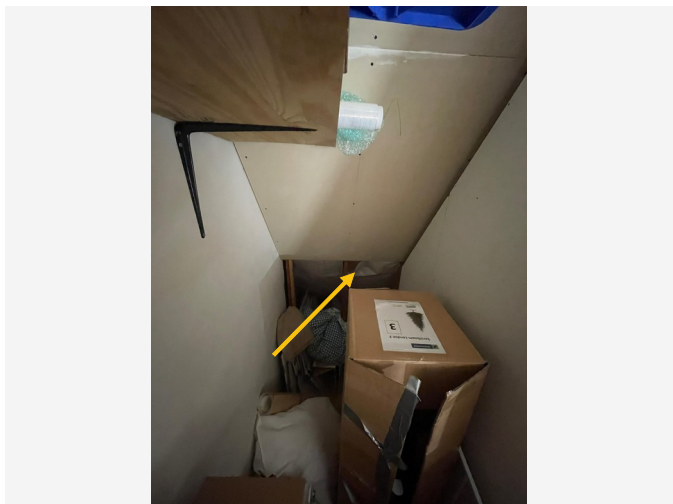
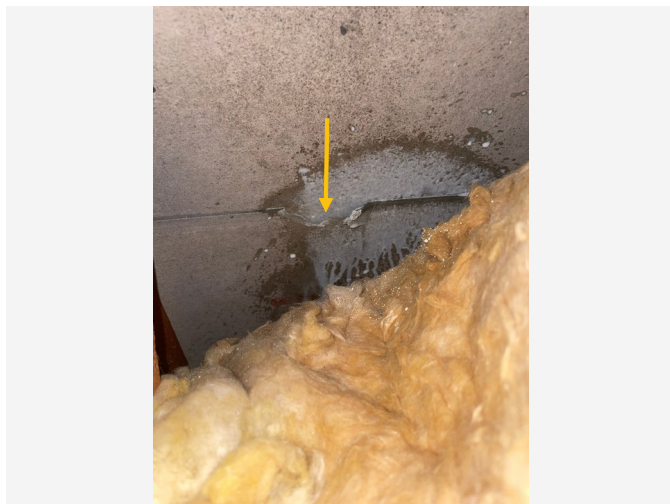
Het asbestmateriaal valt onder de mijlpaal van 2040.

Zorgvuldig beheren

Eindbeoordeling materiaalrisico	Zeer laag materiaalrisico en/of zeer lage kans op vezelvrijgave
---------------------------------	---

Gebondenheid	Categorie 1: hechtgebonden in oorsprong
Asbestsoort (vezeltype)	Alleen chrysotiel aanwezig
Asbestconcentratie	Laag (< 50%)
Afschermingsgraad van het gehele materiaal	Stootvaste afscherming of omkasting
Toestand van het materiaal	Licht beschadigd, licht verweerd. Intacte calciumsilicaatplaat of materiaal met categorie 3-gebondenheid

#	Type	Referentie	Resultaat
1.1	Puntmonster	18052026-1-2	Chrysotiel

Beschrijving	Onderdak
Omgeving	Binnen
Primaire drager	Schuin dak
Asbestmateriaal	Plaat, paneel, tablet - Type Menuiserite
Bindmiddel van asbestmateriaal	Cement
Gebondenheid op basis van bindmiddel	Hecht
Hoeveelheid (oppervlakte - dikte - aantal)	<ul style="list-style-type: none">• 110,00 m² - 0,30 cm - 1 stuk
Totaal volume	0,33 m ³
Eenvoudig bereikbaar	Nee <ul style="list-style-type: none">• Het asbestmateriaal is bedekt (uitgezonderd laag verf, coating, behang, kunststof, textiel) en het wegnemen van het bedekkende materiaal kan niet zonder het bedekkende materiaal te beschadigen.
Bevestigingswijze	<ul style="list-style-type: none">• Genageld, geniet
Identificatiemethode	Een monstername door de asbestdeskundige met laboanalyse door een asbestlabo.
Destructieve handeling voor identificatie	Nee
Opmerking	Hoeveelheden indicatief, niet bindend. Staalname in berging (achter isolatie) op 2de verdieping.

- Zorg voor een veilig beheer. Vermijd het beschadigen van het asbestmateriaal. Controleer de toestand jaarlijks op wijzigingen.

- Eenvoudige handelingen: mag via doe-het-zelf of door werknemer(s) met opleidingsattest eenvoudige handelingen
ADVIES// Idealiter te verwijderen door aannemer met attest eenvoudige handelingen. Te verwijderen zonder de platen te breken of te beschadigen en correct verpakt af te voeren. De juiste persoonlijke beschermingsmiddelen gebruiken (wegwerperoverall, ademhalingsbescherming etc.).

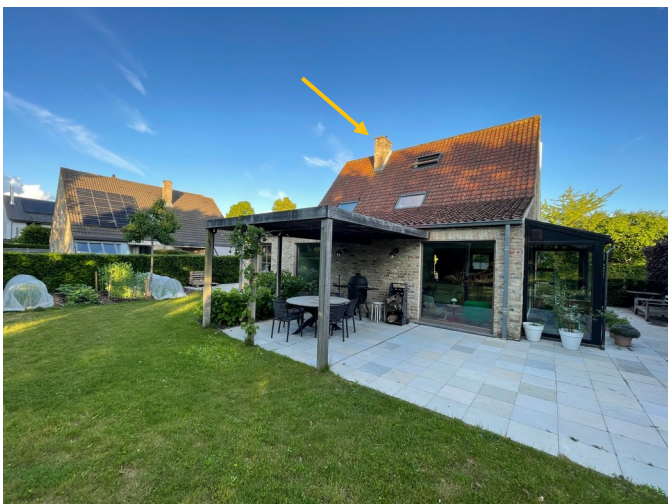
Tijdelijke beperking

Reden: Het te onderzoeken materiaal situeert zich hoger dan 3,50 m te rekenen vanaf een veilige ondergrond

Uitleg van de asbestdeskundige: Gelet op de hoogte van de schouw, kan de binnenzijde binnen de beperkingen van het niet-destructief onderzoek, niet onderzocht worden. Hiermee rekening houden bij eventuele toekomstige werken. Hierbinnen kunnen zich eventueel nog asbestverdachte materialen bevinden (zoals kokers of rookgaskanalen).

(Asbest)materiaal	Rookgaskanaal
Karakterisatie	Asbest (verdacht)
Primaire drager	Schacht-koker (technisch)

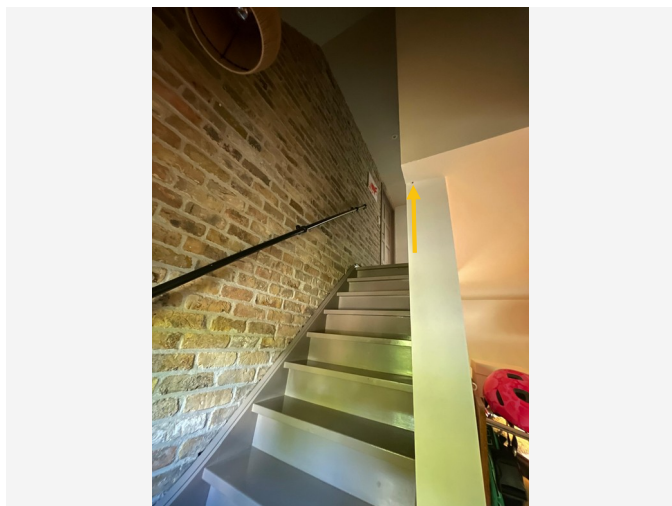
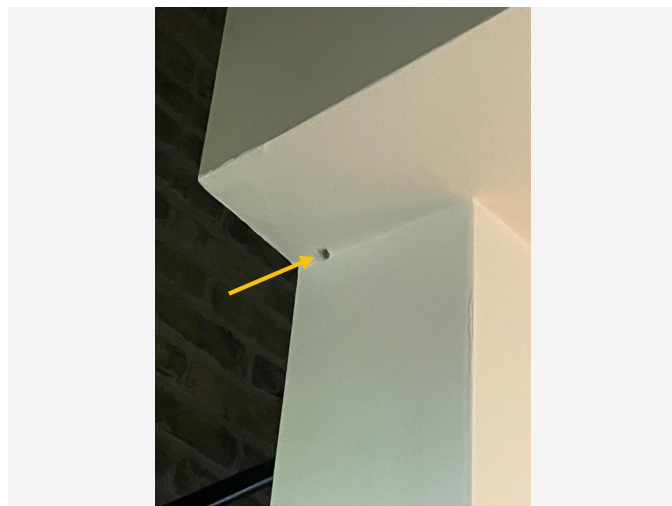
Fiche 3: Plafondpleister

Geen asbest

#	Type	Referentie	Resultaat
3.1	Mengmonster	18052026-1-4	Geen asbest

Beschrijving	Plafondpleister
Omgeving	Binnen
Primaire drager	Plafond
Bindmiddel van materiaal	Gips - kalk
Gebondenheid op basis van bindmiddel	Niet-hechtgebonden
Hoeveelheid (oppervlakte - dikte - aantal)	• 40,00 m ² - 1,00 cm - 1 stuk
Totaal volume	0,40 m ³
Identificatiemethode	Een monstername door de asbestdeskundige met laboanalyse door een asbestlabo.
Destructieve handeling voor identificatie	Nee
Opmerking	Hoeveelheden indicatief, niet bindend. Geen plafondpleister aanwezig in kelder (prefab beton), 1ste verdiep (afwerking gipskartonplaten) en 2de verdiep (afwerking gipskartonplaten). Staalname in toilet beneden, badkamer beneden en traphal. Geen plafondpleister in het stooklokaal (beton ongepleisterd). Rest van gelijkvloers eveneens afgewerkt met gipskartonbeplating.

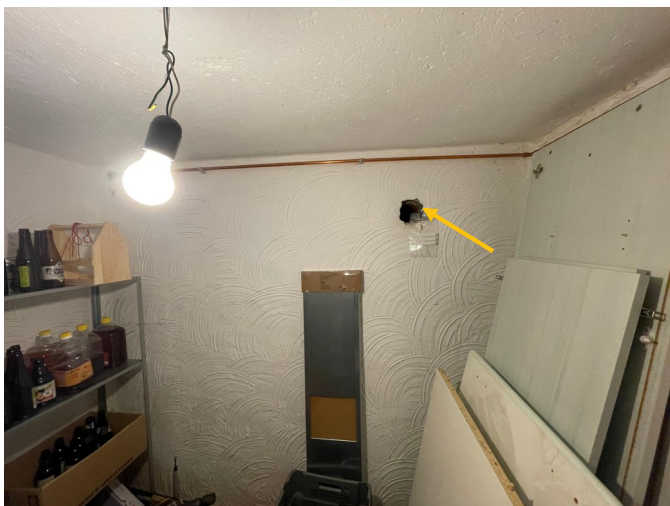
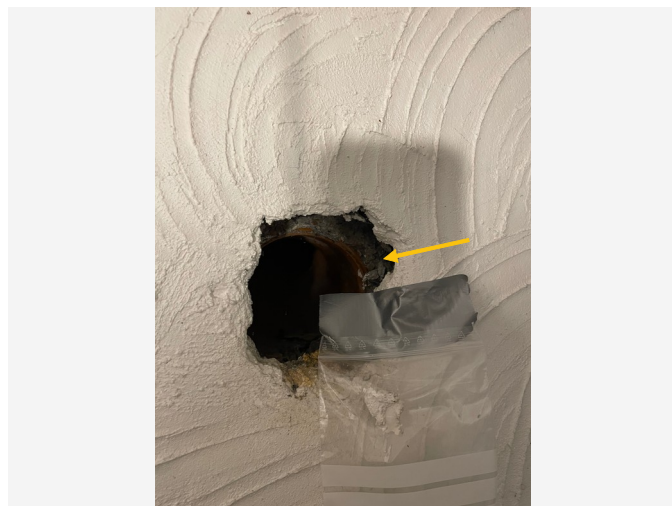
Fiche 4: Wandpleister kelder

Geen asbest

#	Type	Referentie	Resultaat
4.1	Mengmonster	18052026-1-1	Geen asbest

Beschrijving	Wandpleister kelder
Omgeving	Binnen
Primaire drager	Binnenwand
Bindmiddel van materiaal	Gips - kalk
Gebondenheid op basis van bindmiddel	Niet-hechtgebonden
Hoeveelheid (oppervlakte - dikte - aantal)	• 25,00 m ² - 1,00 cm - 1 stuk
Totaal volume	0,25 m ³
Identificatiemethode	Een monstername door de asbestdeskundige met laboanalyse door een asbestlabo.
Destructieve handeling voor identificatie	Nee
Opmerking	Hoeveelheden indicatief, niet bindend. Ander type wandpleister aanwezig in kelder t.o.v. wandpleister in rest van woning.

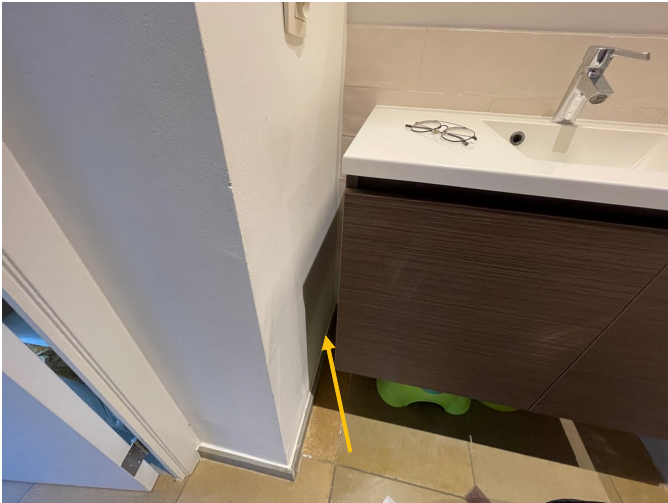
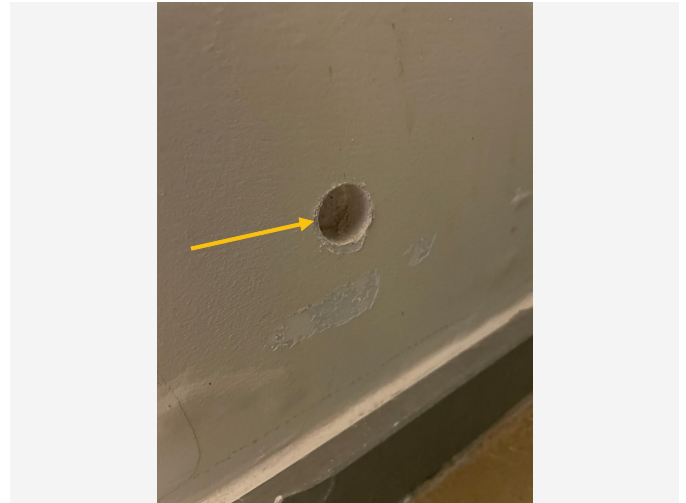
Fiche 5: Wandpleister

Geen asbest

#	Type	Referentie	Resultaat
5.1	Mengmonster	18052026-1-3	Geen asbest

Beschrijving	Wandpleister
Omgeving	Binnen
Primaire drager	Binnenwand
Bindmiddel van materiaal	Gips - kalk
Gebondenheid op basis van bindmiddel	Niet-hechtgebonden
Hoeveelheid (oppervlakte - dikte - aantal)	<ul style="list-style-type: none">• 250,00 m² - 1,00 cm - 1 stuk• 150,00 m² - 1,00 cm - 1 stuk• 20,00 m² - 1,00 cm - 1 stuk
Totaal volume	4,20 m ³
Identificatiemethode	Een monstername door de asbestdeskundige met laboanalyse door een asbestlabo.
Destructieve handeling voor identificatie	Nee
Opmerking	Hoeveelheden indicatief, niet bindend. Staalname in stooklokaal, traphal beneden, berging boven en badkamer beneden.
