Asbestinventarisatetest

Proosdijstraat 7, 8020 Oostkamp

Attestnummer : 20260325-000221.000

Uitgegeven op : 25.03.2026

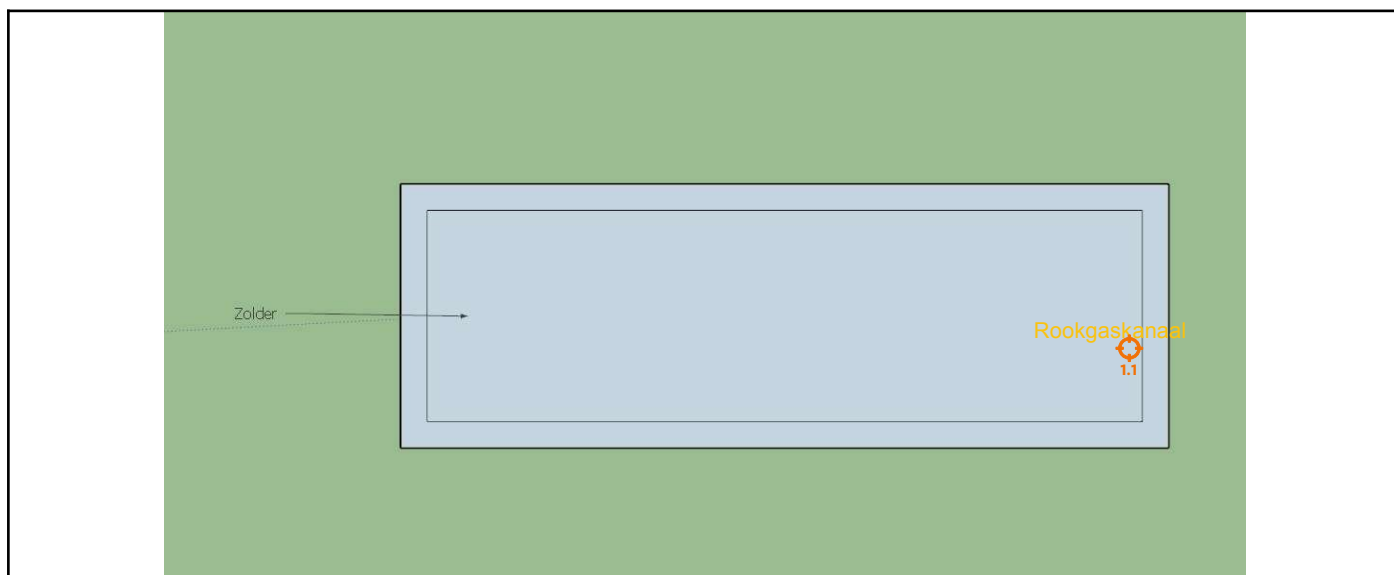
Plan 1.3: 11706 - 2de verdiep

Beschrijving	Type	Actie
1. Rookgaskanaal	Asbestmateriaal	Verwijderen
1.1 Code: 11706-4	Puntmonster	-

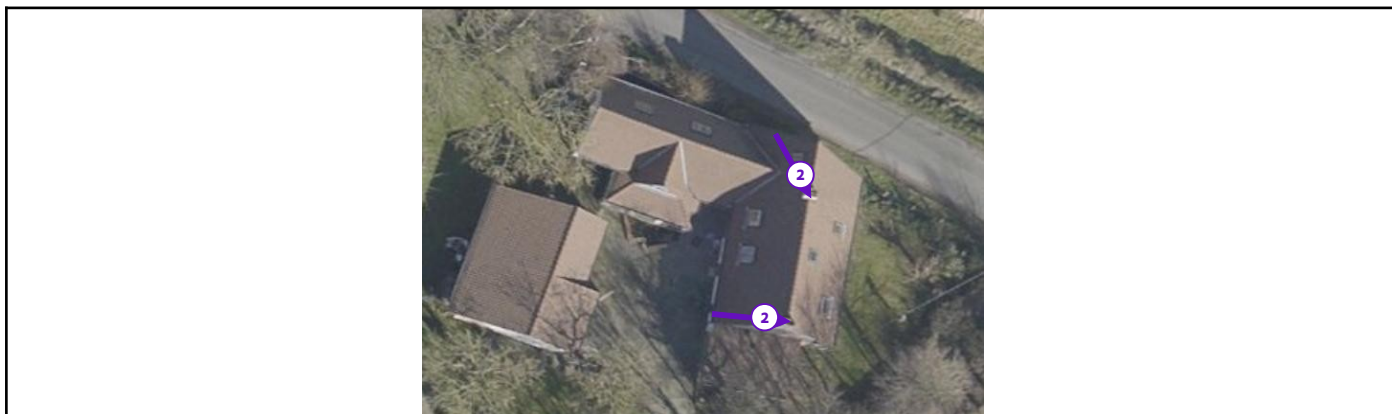
Plan 1.10: 11706 - Bovenaanzicht

Beschrijving	Type	Actie
2. Schouw	Beperking	-

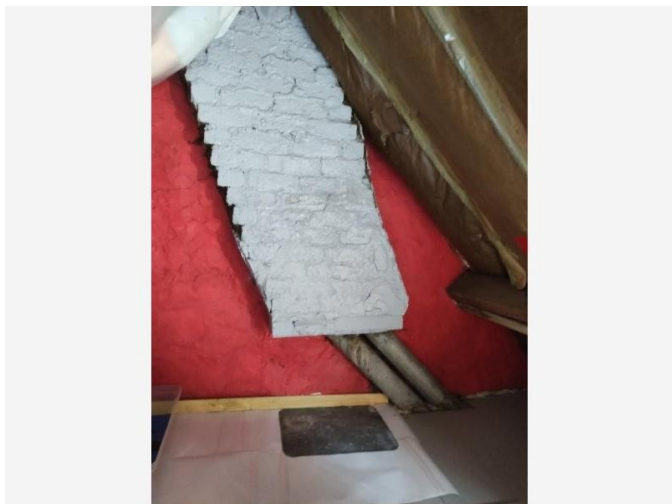
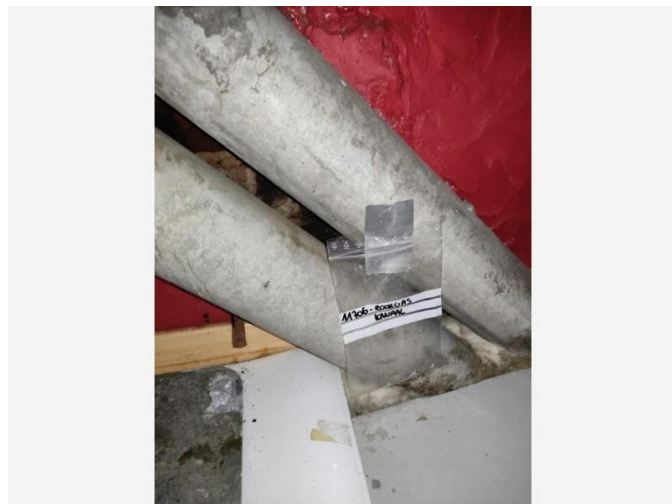
Het asbestmateriaal valt onder de mijlpaal van 2040.

Eindbeoordeling materiaalrisico	Verhoogd materiaalrisico en/of verhoogde kans op vezelvrijgave
---------------------------------	--

Gebondenheid	Categorie 1: hechtgebonden in oorsprong
Asbestsoort (vezeltype)	Crocidoliet aanwezig
Asbestconcentratie	Laag (< 50%)
Afschermingsgraad van het gehele materiaal	Geheel of deels vrij aan de binnenlucht, maar geen contact met binnenluchtstromen
Toestand van het materiaal	Licht beschadigd, licht verweerd. Intacte calciumsilicaatplaat of materiaal met categorie 3-gebondenheid

#	Type	Referentie	Resultaat
1.1	Puntmonster	11706-4	Chrysotiel, Crocidoliet

Beschrijving	Rookgaskanaal
Omgeving	Binnen
Primaire drager	Schuin dak
Asbestmateriaal	Rookgaskanaal
Bindmiddel van asbestmateriaal	Cement
Gebondenheid op basis van bindmiddel	Hecht
Hoeveelheid (lengte - omtrek - dikte - aantal)	<ul style="list-style-type: none">• 1,50 m - 40,00 cm - 1,00 cm - 2 stuks
Totaal volume	0,012 m ³
Eenvoudig bereikbaar	Ja
Bevestigingswijze	<ul style="list-style-type: none">• Geklemd
Identificatiemethode	Een monstername door de asbestdeskundige met laboanalyse door een asbestlabo.
Destructieve handeling voor identificatie	Nee
Opmerking	De opgegeven hoeveelheid is een schatting.

Verwijderen

- Verwijder dit asbestmateriaal zo snel mogelijk. Volg de toestand goed op.

- Eenvoudige handelingen: mag via doe-het-zelf of door werknemer(s) met opleidingsattest eenvoudige handelingen
Aangezien dit een hecht gebonden toepassing is mogen deze kanalen verwijderd worden via eenvoudige handelingen en doe-het-zelvers als deze niet breken of beschadigd worden tijdens de verwijdering. Echter raden we door de gecompliceerde aard van de werken en het hoge risico op breken een erkend verwijderaar aan.

- Eenvoudige handelingen: enkel door erkend asbestverwijderaar
We raden door de gecompliceerde aard van de werken en het hoge risico op breken een erkend verwijderaar aan.

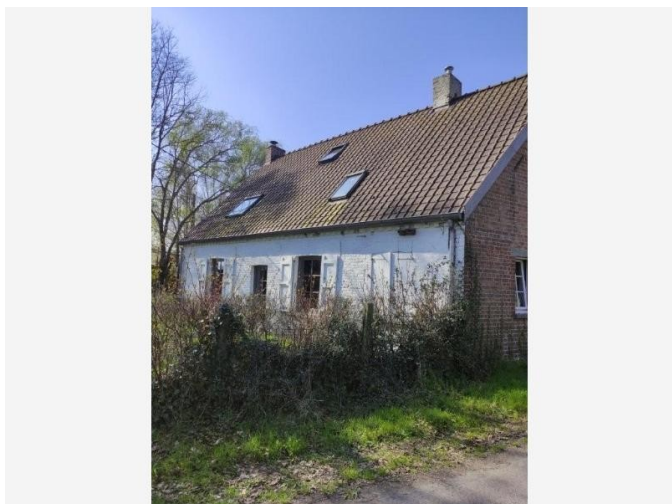
Tijdelijke beperking

Reden: Het te onderzoeken materiaal situeert zich hoger dan 3,50 m te rekenen vanaf een veilige ondergrond

Uitleg van de asbestdeskundige: De schouw is niet inspecteerbaar via de binnenzijde van de woning.

Aan de buitenzijde van de woning is de schouw hoger gelegen dan 3.5meter te rekenen vanaf een veilige ondergrond.

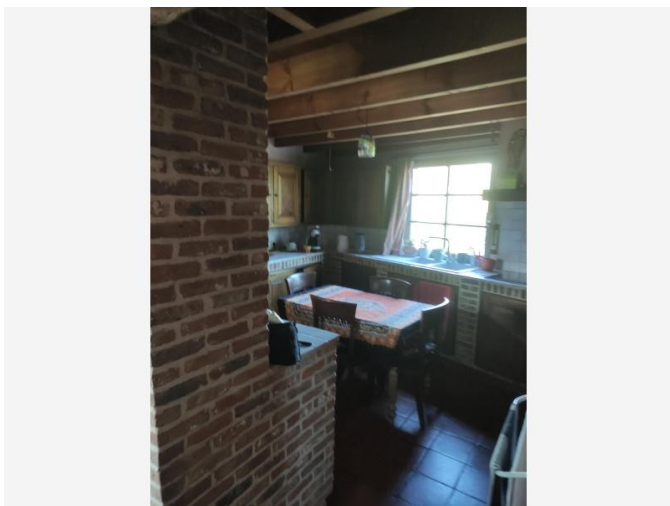
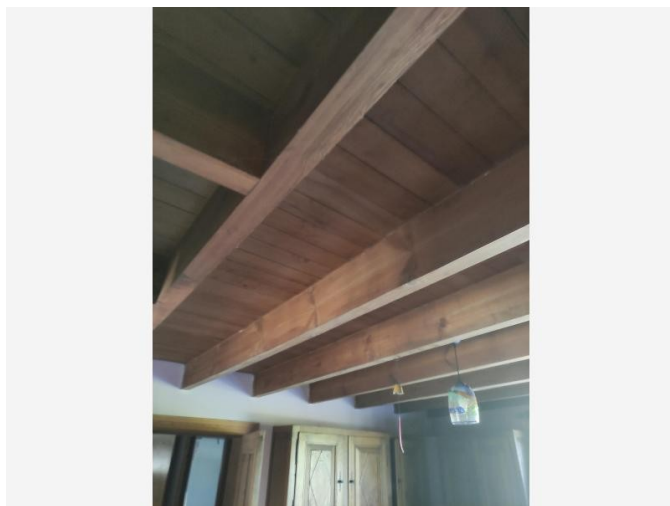
De plafonds zijn ofwel voorzien van gyproc, ofwel voorzien van planchetten. Deze materialen zijn niet asbestverdacht. het is echter niet mogelijk om vast te stellen wat er zich achter deze materialen bevindt met een niet-destructief onderzoek.

Basis voor advies	De asbestdeskundige beoordeelt het materiaal als niet-asbestverdacht.
--------------------------	---

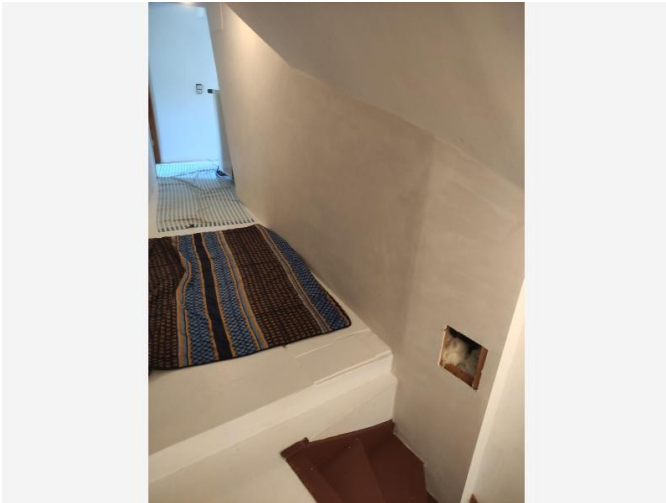
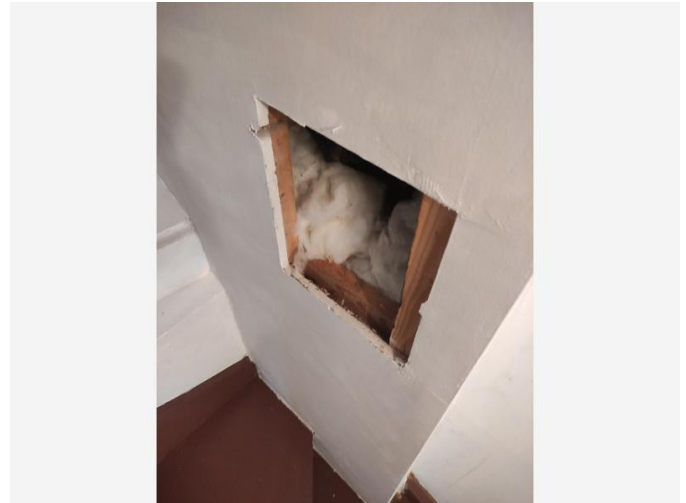
De binnenwanden zijn voorzien van hout of gyproc.

Deze materialen zijn niet asbestverdacht.

Omdat het hier gaat over een niet destructief onderzoek, is het mogelijk dat achter deze materialen asbestverdachte materialen aanwezig zijn.

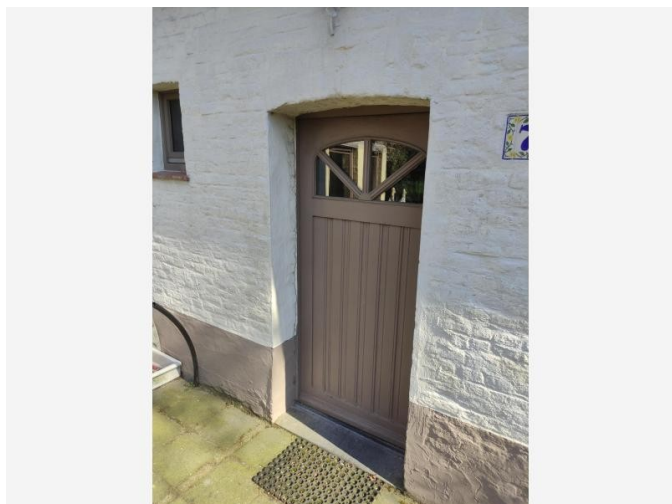
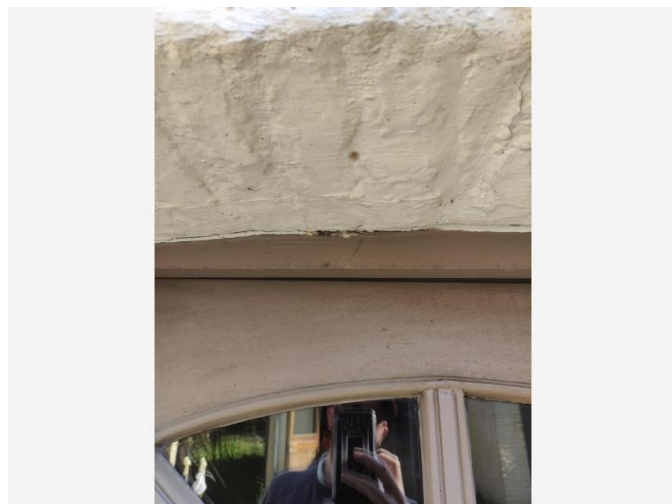
Geen asbest

#	Type	Referentie	Resultaat
5.1	Puntmonster	11706-3	Geen asbest

Beschrijving	Mastiek buitenschrijnwerk
Omgeving	Buiten
Primaire drager	Wandopening verticaal (raam, deur, ...)
Bindmiddel van materiaal	Kitten, mastiek, pasta
Gebondenheid op basis van bindmiddel	Hecht
Hoeveelheid (lengte - aantal)	<ul style="list-style-type: none">• 0,50 m - 1 stuk
Totale lengte	0,50 m
Identificatiemethode	Een monstername door de asbestdeskundige met laboanalyse door een asbestlabo.
Destructieve handeling voor identificatie	Nee
Opmerking	De opgegeven hoeveelheid is een schatting.

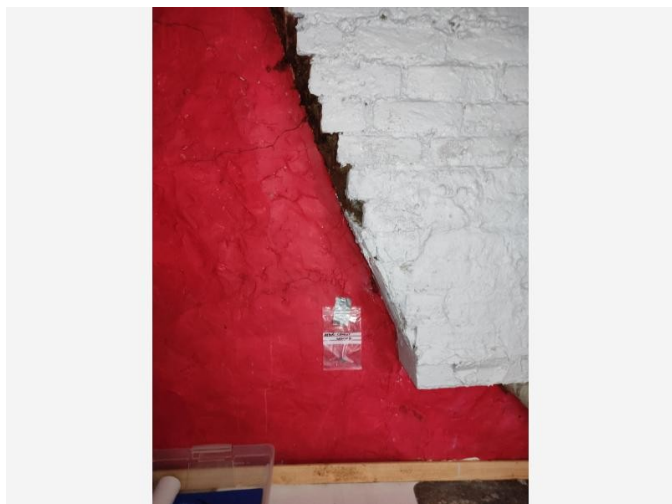
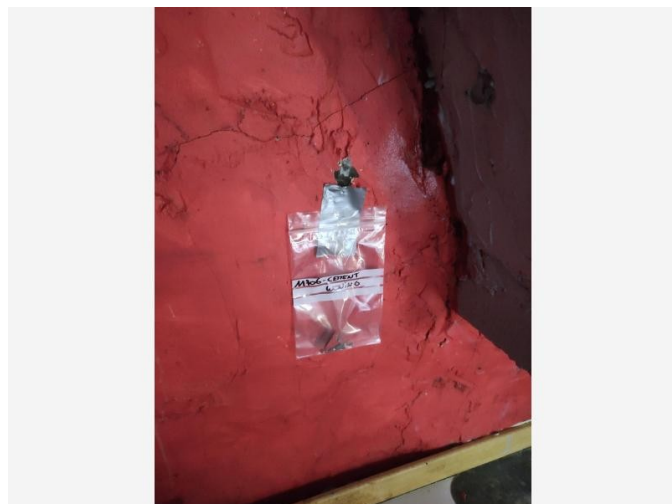
Geen asbest

#	Type	Referentie	Resultaat
6.1	Mengmonster	11706-6	Geen asbest

Beschrijving	Cement binnen - Woning
Omgeving	Binnen
Primaire drager	Binnenwand
Bindmiddel van materiaal	Cement
Gebondenheid op basis van bindmiddel	Hecht
Hoeveelheid (gewicht - aantal)	<ul style="list-style-type: none">• 250,00 kg - 1 stuk
Totaal gewicht	250,00 kg
Identificatiemethode	Een monstername door de asbestdeskundige met laboanalyse door een asbestlabo.
Destructieve handeling voor identificatie	Nee
Opmerking	De opgegeven hoeveelheid is een schatting.

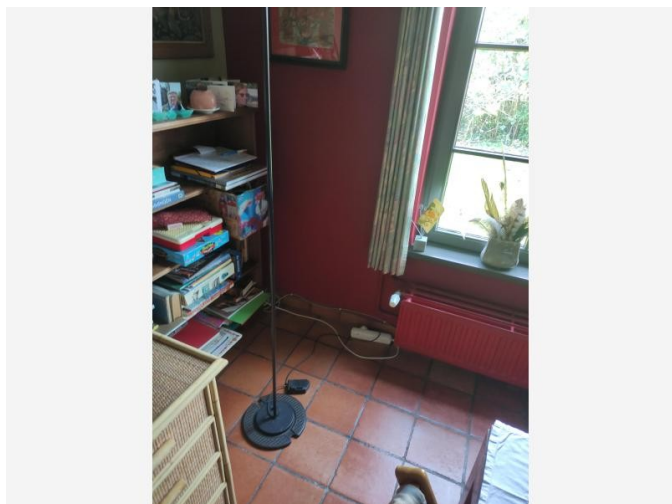
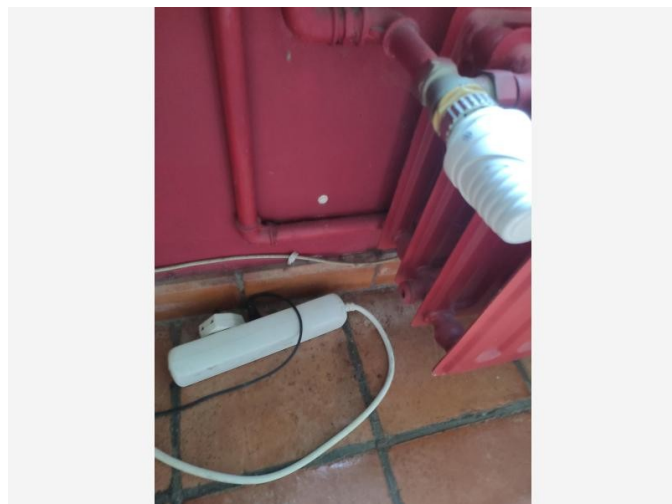
Fiche 7: Pleister muur

Geen asbest

#	Type	Referentie	Resultaat
7.1	Mengmonster	11706-1	Geen asbest

Beschrijving	Pleister muur
Omgeving	Binnen
Primaire drager	Binnenwand
Bindmiddel van materiaal	Gips - kalk
Gebondenheid op basis van bindmiddel	Niet-hechtgebonden
Hoeveelheid (oppervlakte - dikte - aantal)	• 193,44 m ² - 1,00 cm - 1 stuk
Totaal volume	1,934 m ³
Identificatiemethode	Een monstername door de asbestdeskundige met laboanalyse door een asbestlabo.
Destructieve handeling voor identificatie	Nee
Opmerking	De opgegeven hoeveelheid is een schatting. De puncties werden genomen in de inkomhal, woonkamer en keuken.

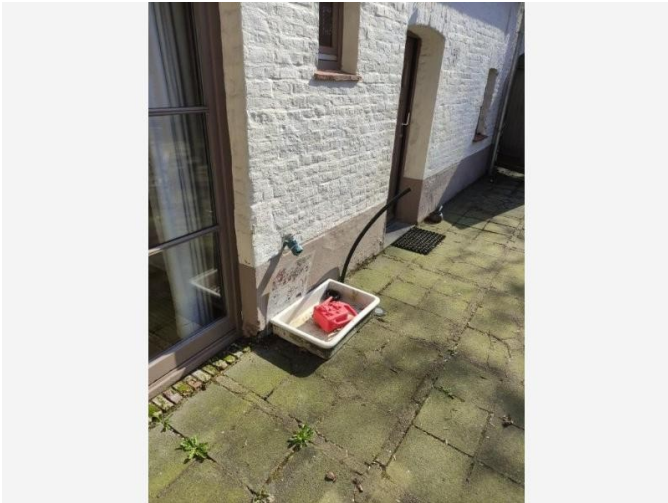
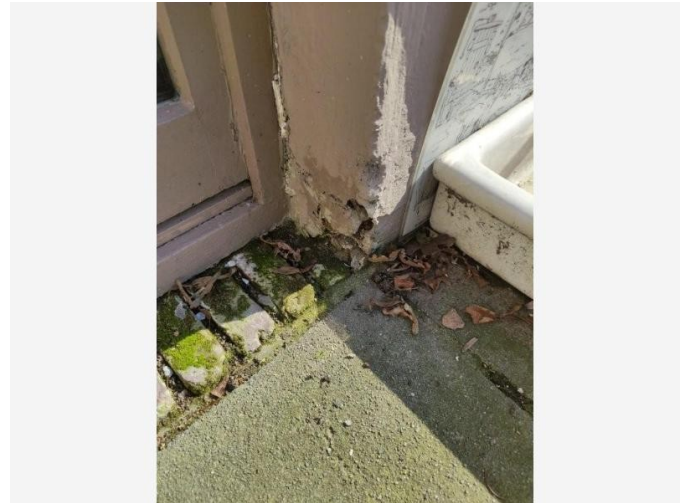
Geen asbest

#	Type	Referentie	Resultaat
8.1	Mengmonster	11706-5	Geen asbest

Beschrijving	Gevel cement buiten
Omgeving	Buiten
Primaire drager	Wand buitenschil
Bindmiddel van materiaal	Cement
Gebondenheid op basis van bindmiddel	Hecht
Hoeveelheid (gewicht - aantal)	<ul style="list-style-type: none">• 1.000,00 kg - 1 stuk
Totaal gewicht	1.000,00 kg
Identificatiemethode	Een monstername door de asbestdeskundige met laboanalyse door een asbestlabo.
Destructieve handeling voor identificatie	Nee
Opmerking	De opgegeven hoeveelheid is een schatting.

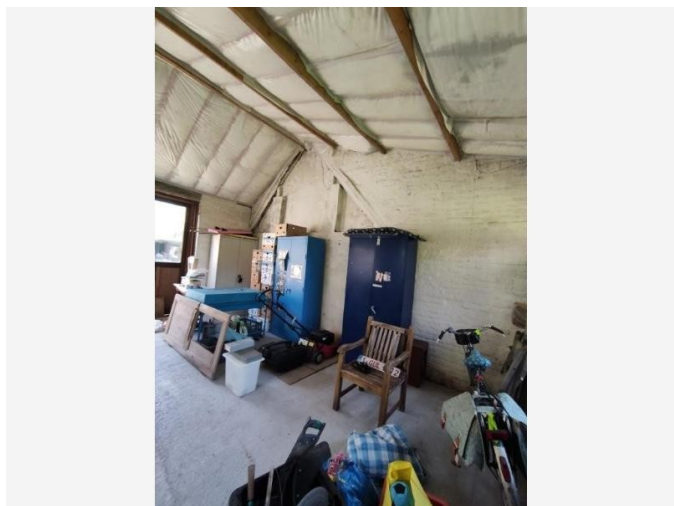
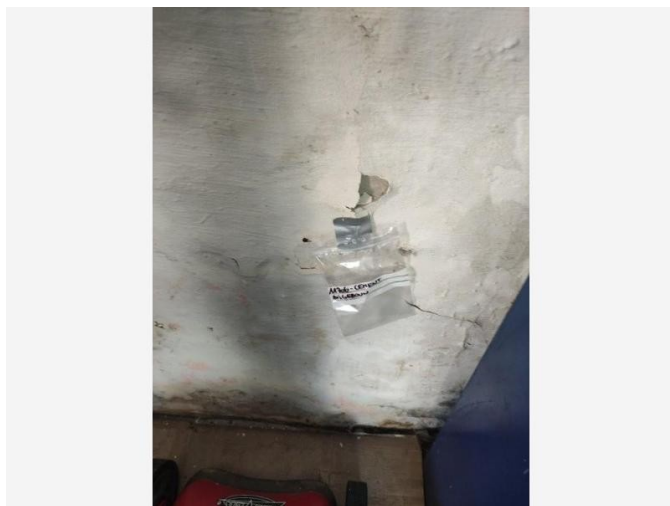
Fiche 9: Cement bijgebouw binnen

Geen asbest

#	Type	Referentie	Resultaat
9.1	Mengmonster	11706-8	Geen asbest

Beschrijving	Cement bijgebouw binnen
Omgeving	Binnen
Primaire drager	Binnenwand
Bindmiddel van materiaal	Cement
Gebondenheid op basis van bindmiddel	Hecht
Hoeveelheid (gewicht - aantal)	<ul style="list-style-type: none">• 100,00 kg - 1 stuk
Totaal gewicht	100,00 kg
Identificatiemethode	Een monstername door de asbestdeskundige met laboanalyse door een asbestlabo.
Destructieve handeling voor identificatie	Nee
Opmerking	De opgegeven hoeveelheid is een schatting.

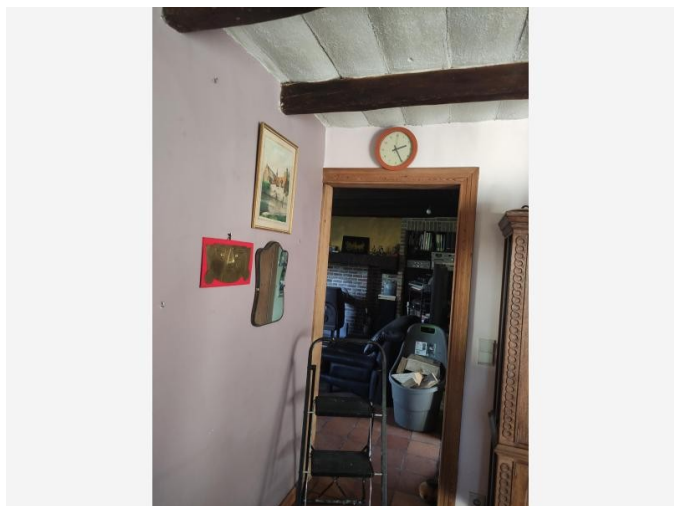
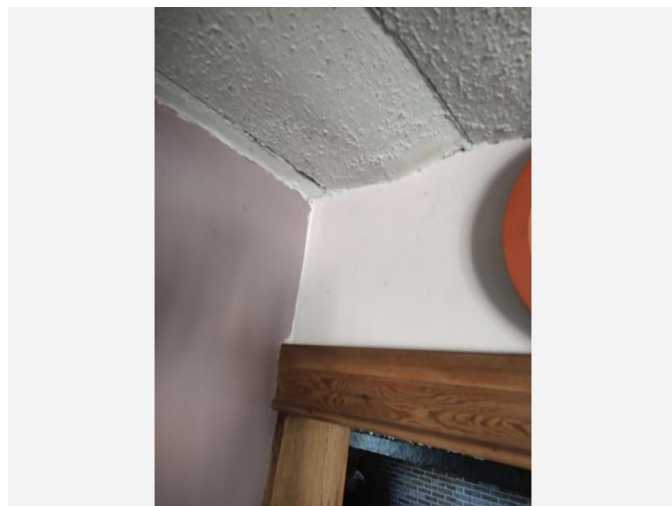
Geen asbest

#	Type	Referentie	Resultaat
10.1	Mengmonster	11706-2	Geen asbest

Beschrijving	Smeerlaag plafond
Omgeving	Binnen
Primaire drager	Plafond
Bindmiddel van materiaal	Gips - kalk
Gebondenheid op basis van bindmiddel	Niet-hechtgebonden
Hoeveelheid (oppervlakte - dikte - aantal)	• 44,18 m ² - 0,20 cm - 1 stuk
Totaal volume	0,088 m ³
Identificatiemethode	Een monstername door de asbestdeskundige met laboanalyse door een asbestlabo.
Destructieve handeling voor identificatie	Nee
Opmerking	De opgegeven hoeveelheid is een schatting. De puncties werden genomen in de woonkamer en de eetkamer.

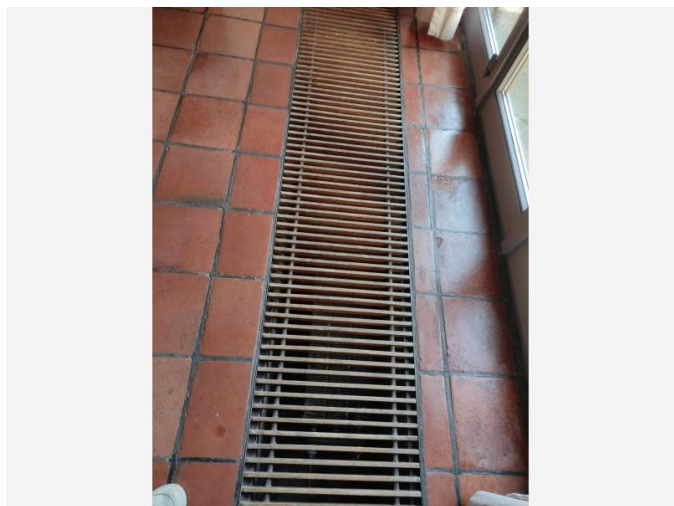
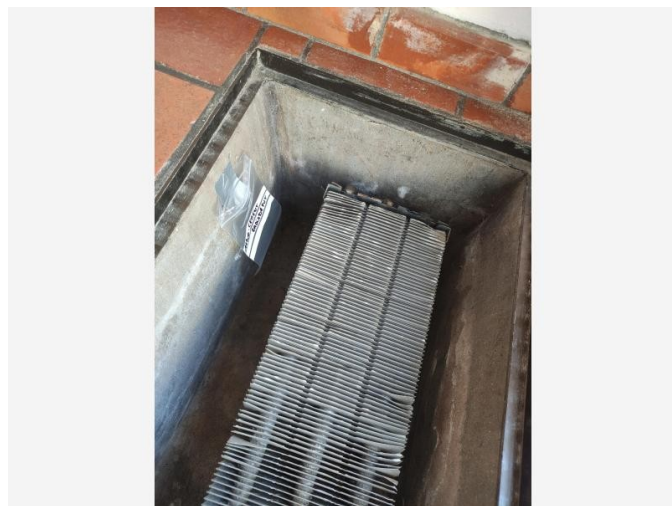
Fiche 11: Cementlaag radiatorput

Geen asbest

#	Type	Referentie	Resultaat
11.1	Puntmonster	11706-7	Geen asbest

Beschrijving	Cementlaag radiatorput
Omgeving	Binnen
Primaire drager	Binnenwand
Bindmiddel van materiaal	Cement
Gebondenheid op basis van bindmiddel	Hecht
Hoeveelheid (gewicht - aantal)	<ul style="list-style-type: none">• 50,00 kg - 1 stuk
Totaal gewicht	50,00 kg
Identificatiemethode	Een monstername door de asbestdeskundige met laboanalyse door een asbestlabo.
Destructieve handeling voor identificatie	Nee
Opmerking	De opgegeven hoeveelheid is een schatting.

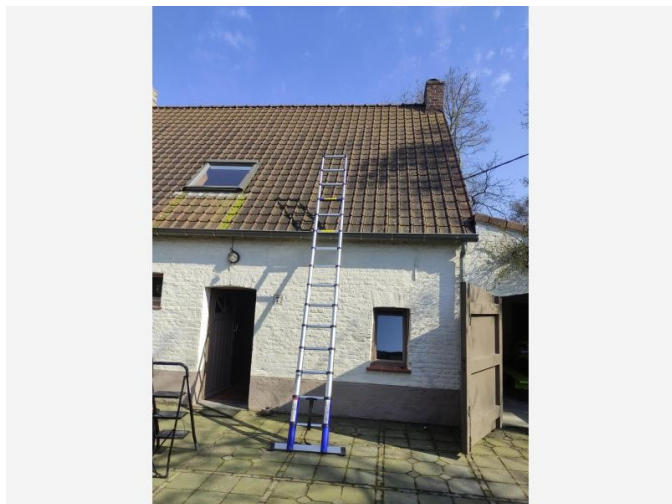
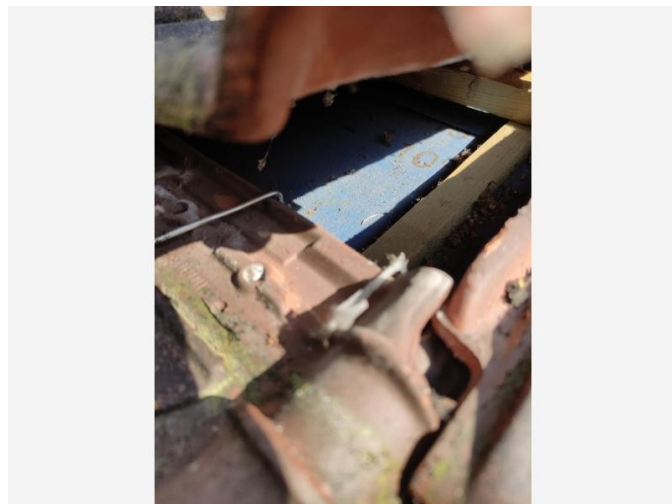
Beschrijving	Notitie	Terug te vinden op plannen
Fiche 12: Onderdak	In de woningen en de bijgebouwen is een afwateringsdoek vastgesteld onder de dakpannen. Dit doek is niet asbestverdacht.	Plan 1.9: 11706 - Bovenaanzicht Plan 2.3: 11706 - Bovenaanzicht

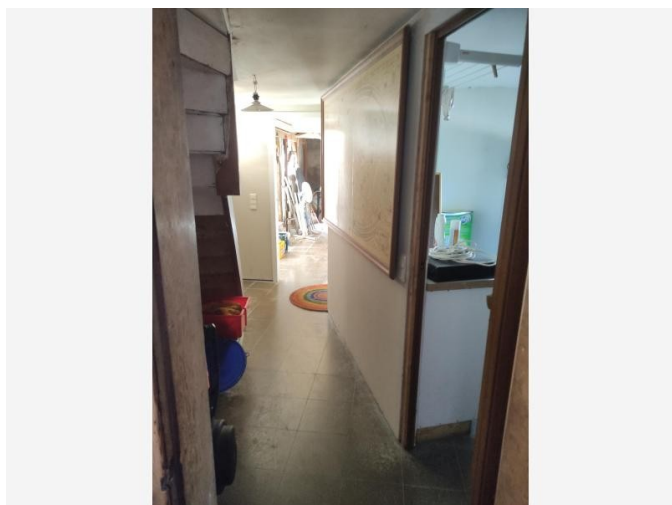
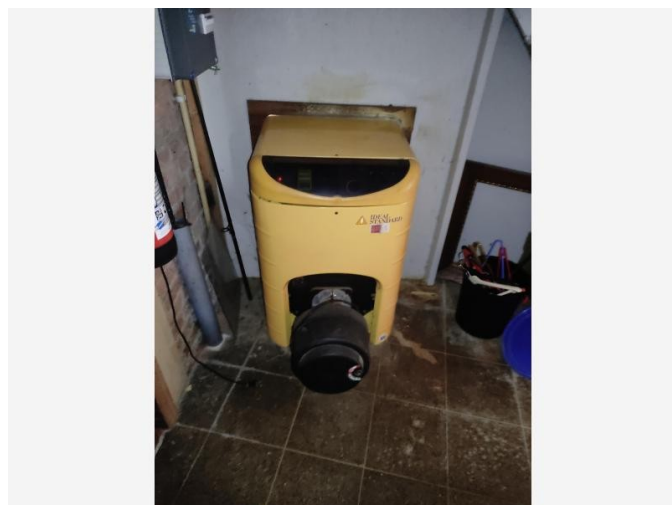
Beschrijving	Notitie	Terug te vinden op plannen
Fiche 13: Materialen aan de stookketel	<p>Op de inspectielocatie werd een stookketel aangetroffen.</p> <p>Aan de buitenzijde van de ketel werden geen asbestverdachte materialen aangetroffen.</p> <p>Omdat het hier gaat over een niet destructief onderzoek kan het zijn dat in de stookketel asbestverdachte materialen aanwezig zijn.</p>	-
