# Asbestinventarisatetest

Vredestraat 65, 2540 Hove

Attestnummer : 20231019-000410.000

Uitgegeven op : 19.10.2023

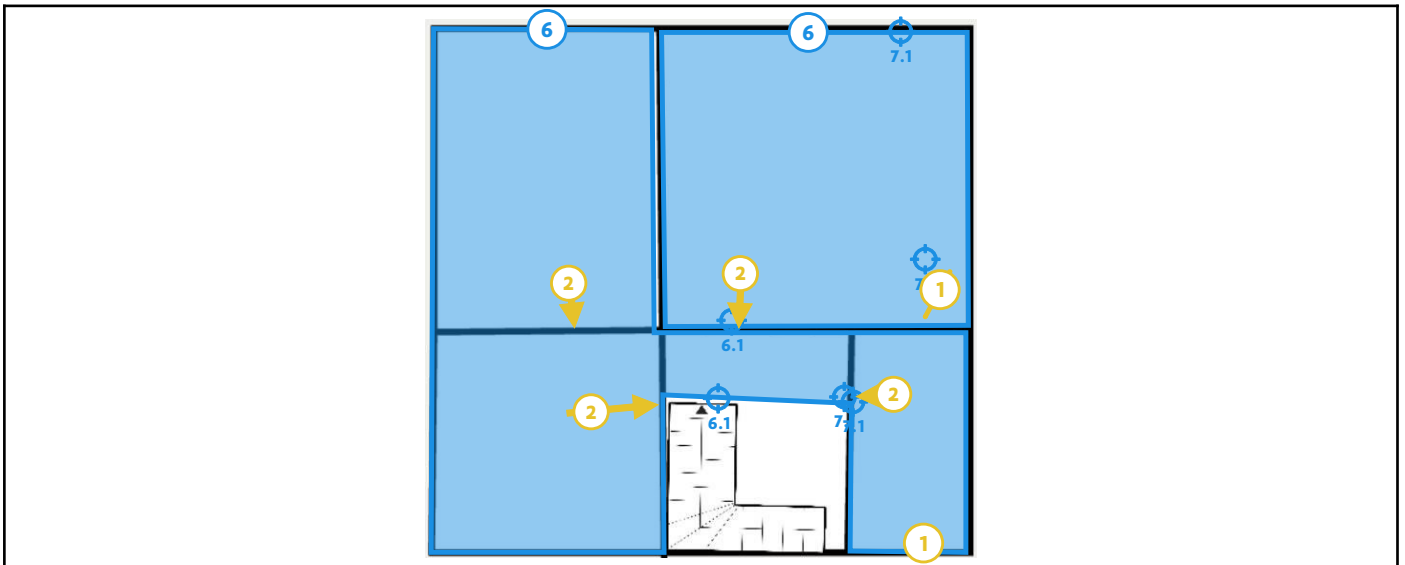
## Plan 1.1: Plan V1

Beschrijving	Type	Actie
1. Gasverwarmingselementen	Asbestmateriaal	Zorgvuldig beheren
2. Bakeliet schakelmateriaal	Asbestmateriaal	Zorgvuldig beheren
6. Vinyl vloerkleed	Geen asbest	-
6.1 Code: 231019203	Mengmonster	-
7. Pleisterwerk binnenmuren	Geen asbest	-
7.1 Code: 231019201	Mengmonster	-

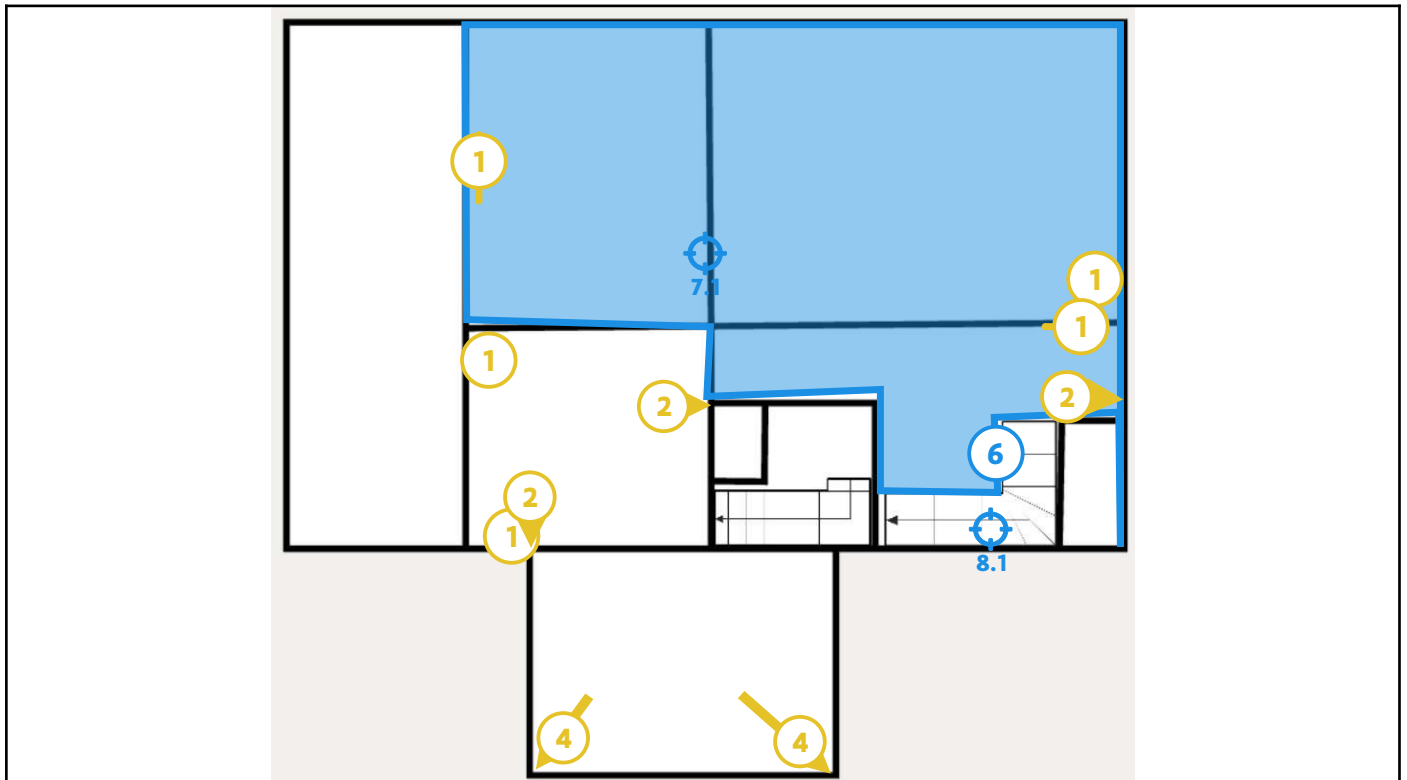
## Plan 1.2: Plan V0

Beschrijving	Type	Actie
1. Gasverwarmingselementen	Asbestmateriaal	Zorgvuldig beheren
2. Bakeliet schakelmateriaal	Asbestmateriaal	Zorgvuldig beheren
4. Verloren bekisting	Asbestmateriaal	Zorgvuldig beheren
6. Vinyl vloerkleed	Geen asbest	-
7. Pleisterwerk binnenmuren	Geen asbest	-
7.1 Code: 231019201	Mengmonster	-
8. Pleisterwerk plafonds	Geen asbest	-
8.1 Code: 231019202	Mengmonster	-

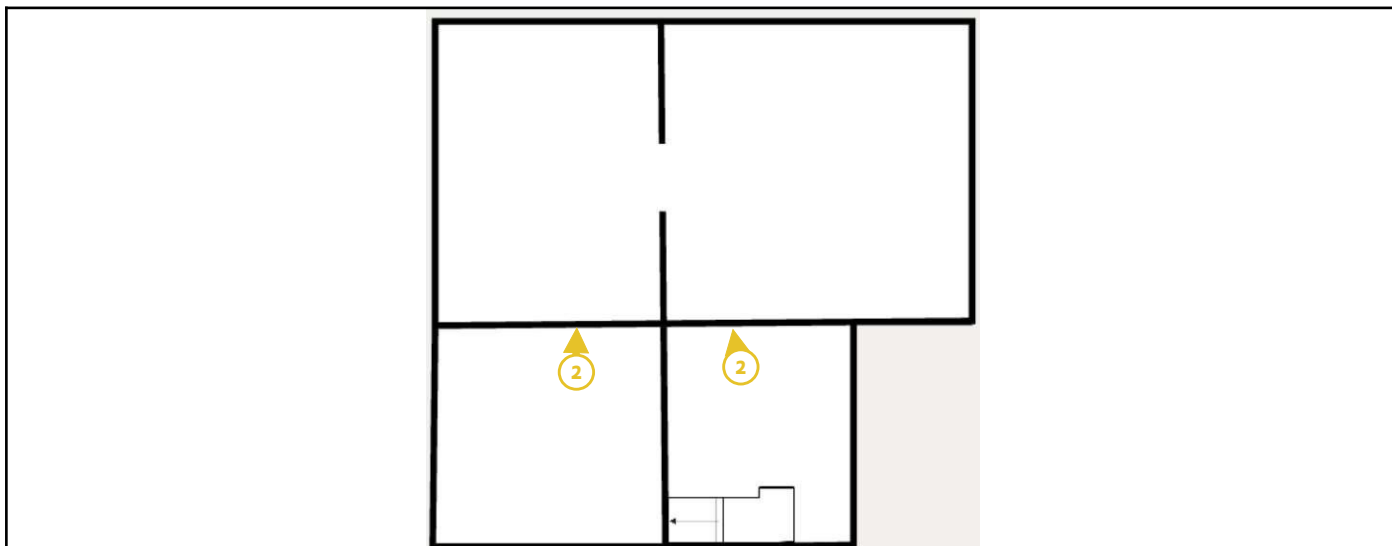
## Plan 1.3: Plan V-1

Beschrijving	Type	Actie
2. Bakeliet schakelmateriaal	Asbestmateriaal	Zorgvuldig beheren

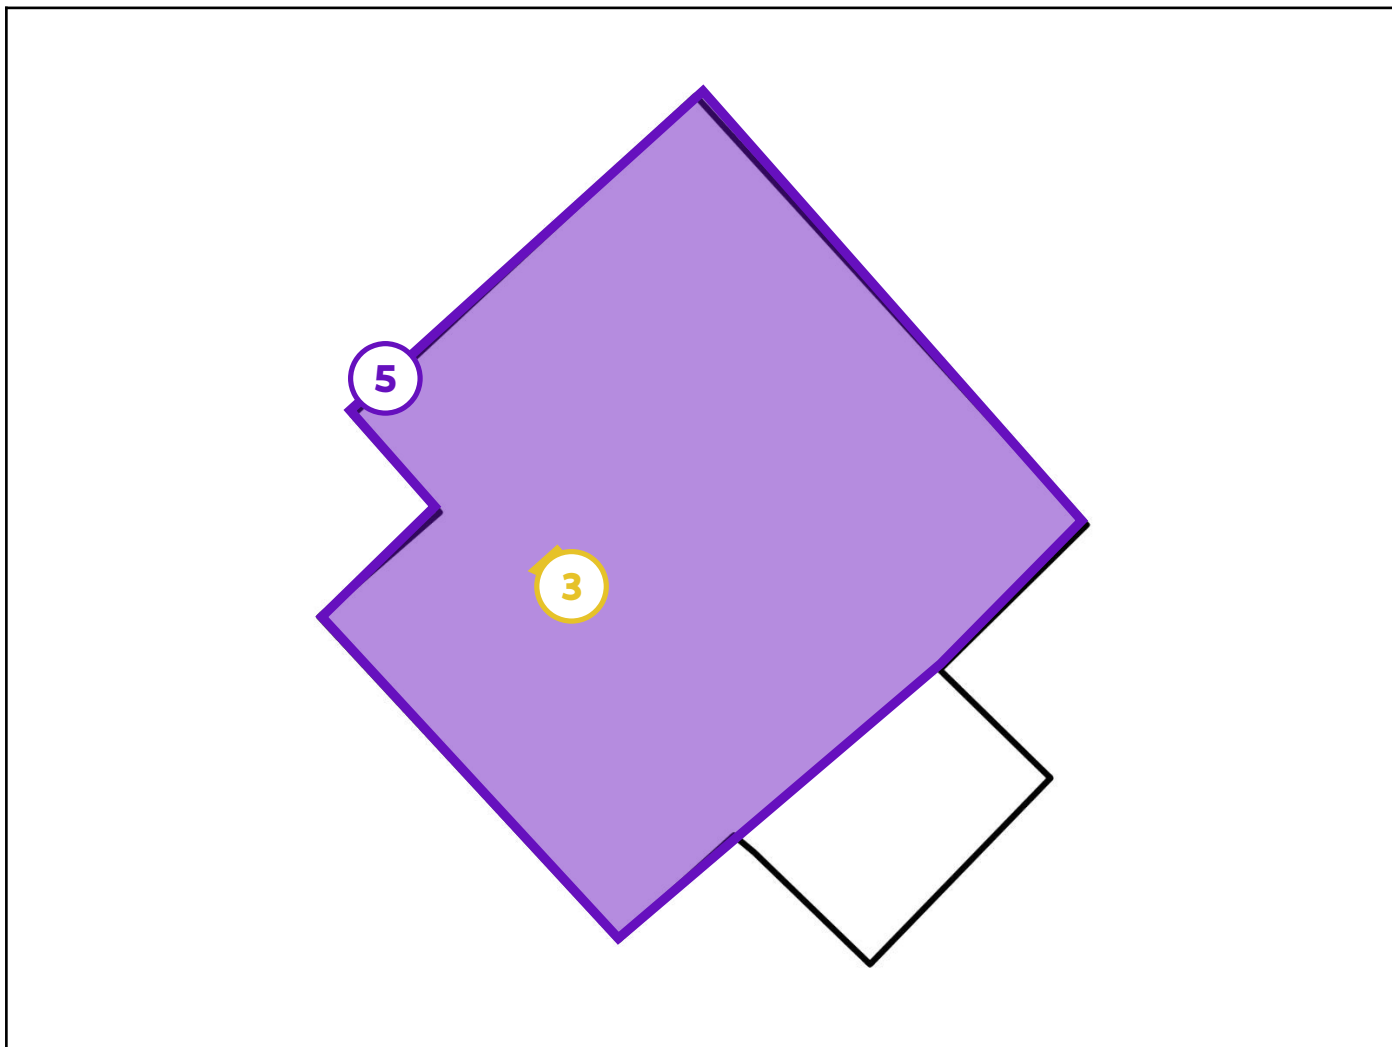
## Plan 1.4: Hoofdgebouw plan

Beschrijving	Type	Actie
3. Schouw	Asbestmateriaal	Zorgvuldig beheren
5. Onderdak	Advies	-

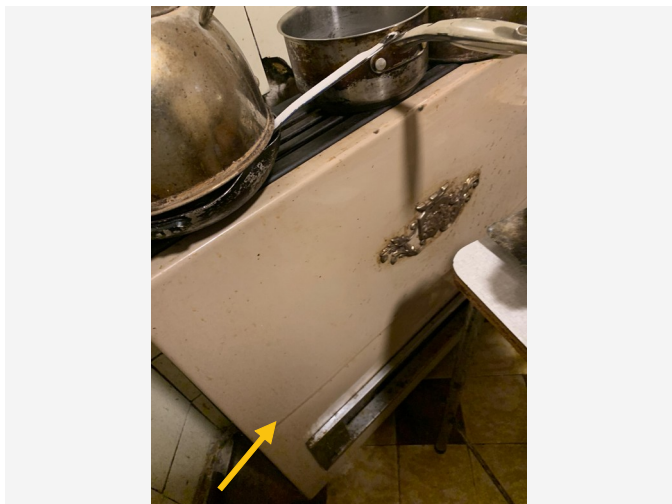
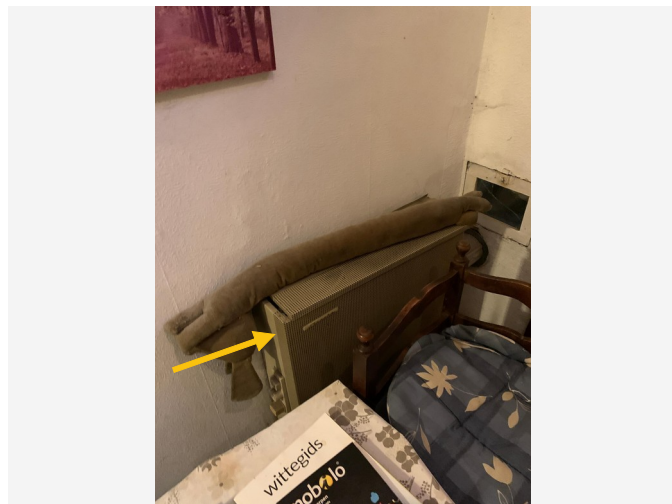
Alle aanwezige gasverwarmingselementen die aanwezig zijn in de woning dienen als verdacht te worden beschouwd en behandeld

Eindbeoordeling materiaalrisico	Zeer laag materiaalrisico en/of zeer lage kans op vezelvrijgave
---------------------------------	---

Gebondenheid	Categorie 2: niet-hechtgebonden met matrix
Asbestsoort (vezeltype)	Alleen chrysotiel
Asbestconcentratie	Hoog ( $\geq 50\%$ )
Afschermingsgraad van het gehele materiaal	Stootvaste afscherming of omkasting
Toestand van het materiaal	Onbeschadigd, niet verweerd

Beschrijving	Gasverwarmingselementen
Omgeving	Binnen
Primaire drager	HVAC infrastructuur en uitrusting
Asbestmateriaal	Pakking, dichting
Bindmiddel van asbestmateriaal	Karton - papier - viltachtig
Gebondenheid op basis van bindmiddel	Niet-hechtgebonden
Hoeveelheid (gewicht - aantal)	• 0,50 kg - 6 stuks
Totaal gewicht	3,00 kg

<b>Eenvoudig bereikbaar</b>	Nee <ul style="list-style-type: none"> <li>• Verwijdering tast de bouwkundige integriteit aan.</li> </ul>
<b>Bevestigingswijze</b>	<ul style="list-style-type: none"> <li>• Onbekend</li> </ul>
<b>Identificatiemethode</b>	Vaststelling zonder monsternamen
<b>Destructieve handeling voor identificatie</b>	Nee
<b>Opmerking</b>	Er zijn in de woning verschillende oude gasverwarmingstoestellen aanwezig. In samenspraak met de opdrachtgever werd overeengekomen voor deze toestellen aan te nemen dat er pakkingen die asbesthoudend kunnen zijn, aanwezig zijn.

- Zorg voor een veilig beheer en verwijder dit asbestmateriaal wanneer het bij werken eenvoudig bereikbaar wordt. Controleer de toestand jaarlijks op wijzigingen.

- Eenvoudige handelingen: mag via doe-het-zelf of door werknemer(s) met opleidingsattest eenvoudige handelingen  
Verwijder de verschillende verwarmingselementen bij werken zonder deze te beschadigen. Neem daarbij de nodige voorzorgen om beschadiging van de toestellen te vermijden, verpak deze dubbel en voer ze af naar een gekwalificeerd afvalverwerker. Neem daarbij de nodige persoonlijke beschermingsmaatregelen in acht.

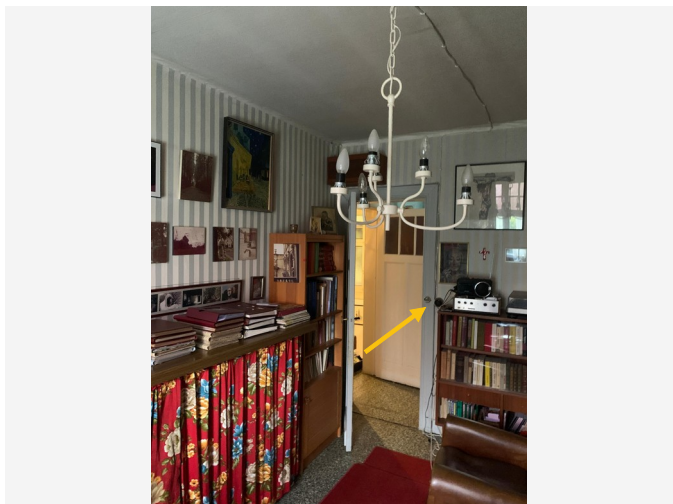
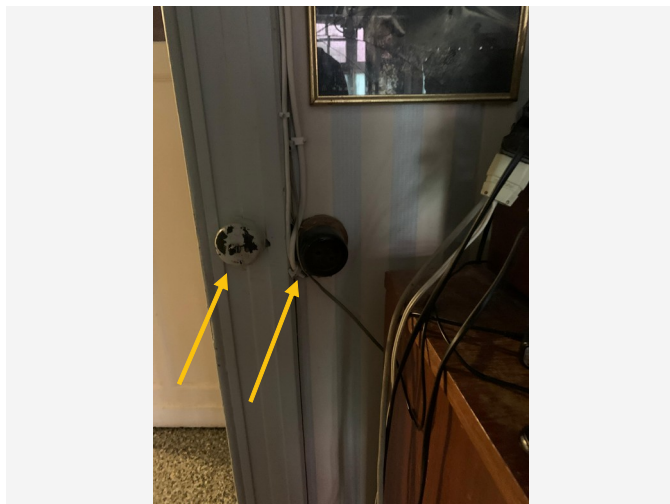
Er werden verschillende elektrische onderdelen aangetroffen in bakeliet. Alle onderdelen in hetzelfde materiaal als deze die werden aangeduid op de constructieplannen, dienen als asbestverdacht te worden beschouwd.

<b>Eindbeoordeling materiaalrisico</b>	Zeer laag materiaalrisico en/of zeer lage kans op vezelvrijgave
<b>Opmerking</b>	Er werden verschillende elektrische onderdelen aangetroffen in bakeliet. Alle onderdelen in hetzelfde materiaal als deze die werden aangeduid op de constructieplannen, dienen als asbestverdacht te worden beschouwd.

<b>Gebondenheid</b>	Categorie 1: hechtgebonden in oorsprong
<b>Asbestsoort (vezeltype)</b>	Alleen chrysotiel
<b>Asbestconcentratie</b>	Laag (< 50%)
<b>Afschermingsgraad van het gehele materiaal</b>	Geheel of deels (ook) vrij aan de binnenlucht
<b>Toestand van het materiaal</b>	Onbeschadigd, niet verweerd

<b>Beschrijving</b>	Bakeliet schakelmateriaal
<b>Omgeving</b>	Binnen
<b>Primaire drager</b>	Communicatie en elektrische infrastructuur en uitrusting
<b>Asbestmateriaal</b>	Plaat, paneel, tablet - Type Bakeliet
<b>Bindmiddel van asbestmateriaal</b>	Kunststof of -hars

<b>Gebondenheid op basis van bindmiddel</b>	Hecht
<b>Hoeveelheid (oppervlakte - dikte - aantal)</b>	• 0,01 m <sup>2</sup> - 0,49 cm - 1 stuk
<b>Totaal volume</b>	< 0,001 m <sup>3</sup>
<b>Eenvoudig bereikbaar</b>	Ja
<b>Bevestigingswijze</b>	• Geschroefd
<b>Identificatiemethode</b>	Vaststelling zonder monstername
<b>Destructieve handeling voor identificatie</b>	Nee
<b>Opmerking</b>	Er werden verschillende elektrische onderdelen aangetroffen in bakeliet. Alle onderdelen in hetzelfde materiaal als deze die werden aangeduid op de constructieplannen, dienen als asbestverdacht te worden beschouwd.

- Zorg voor een veilig beheer. Vermijd het beschadigen van het asbestmateriaal. Controleer de toestand jaarlijks op wijzigingen.

- Eenvoudige handelingen: mag via doe-het-zelf of door werknemer(s) met opleidingsattest eenvoudige handelingen  
Dit materiaal is hechtgebonden van aard en kan in principe, mits het volgen van een correcte werkwijze, fixatie van het materiaal en gebruik van persoonlijke beschermingsmaatregelen, op een veilige manier worden verwijderd. Vervolgens dient het materiaal dubbel verpakt en afgevoerd te worden naar een daartoe bevoegd afvalverwerker. Let er bij de verwijdering op dat deze toepassingen in bakeliet in hun geheel en onbeschadigd worden los gemaakt van de wanden.

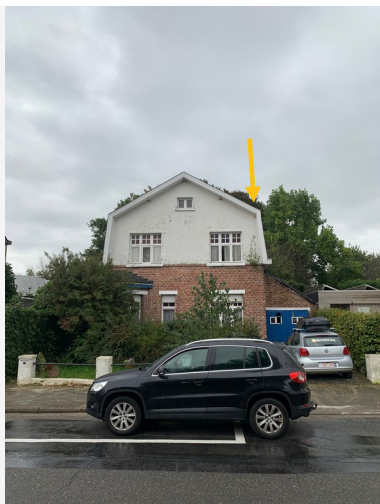
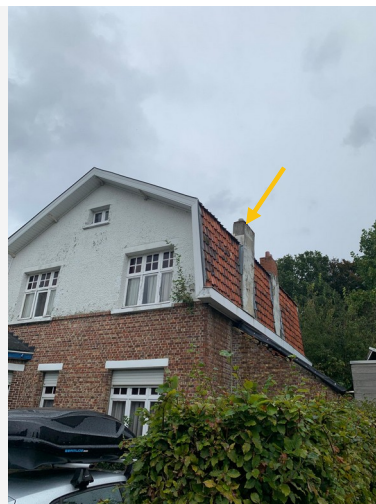
Eindbeoordeling materiaalrisico	Laag materiaalrisico en/of verlaagde kans op vezelvrijgave
---------------------------------	--

Gebondenheid	Categorie 1: hechtgebonden in oorsprong
Asbestsoort (vezeltype)	Crocidoliet aanwezig
Asbestconcentratie	Laag (< 50%)
Afschermingsgraad van het gehele materiaal	Geheel of deels vrij aan de buitenlucht
Toestand van het materiaal	Licht beschadigd, licht verweerd. Intact materiaal type Pical – asbestboard of categorie III 'gebondenheid'

Beschrijving	Schouw
Omgeving	Buiten
Primaire drager	Ruimteverwarming
Asbestmateriaal	Buis, koker, leiding, pijp, doorvoer
Bindmiddel van asbestmateriaal	Cement
Gebondenheid op basis van bindmiddel	Hecht
Hoeveelheid (lengte - omtrek - dikte - aantal)	• 0,30 m - 50,00 cm - 0,50 cm - 2 stuks
Totaal volume	0,002 m <sup>3</sup>

<b>Eenvoudig bereikbaar</b>	Nee <ul style="list-style-type: none"><li>• Verwijdering tast de bouwkundige integriteit aan.</li></ul>
<b>Bevestigingswijze</b>	<ul style="list-style-type: none"><li>• Verlijmd, ingegoten, versmeerd</li></ul>
<b>Identificatiemethode</b>	Vaststelling zonder monstername
<b>Destructieve handeling voor identificatie</b>	Nee

- Zorg voor een veilig beheer en verwijder dit asbestmateriaal wanneer het bij werken eenvoudig bereikbaar wordt. Controleer de toestand jaarlijks op wijzigingen.

- Eenvoudige handelingen: mag via doe-het-zelf of door werknemer(s) met opleidingsattest eenvoudige handelingen  
Dit materiaal is hechtgebonden van aard en kan in principe, mits het volgen van een correcte werkwijze, fixatie van het materiaal en gebruik van persoonlijke beschermingsmaatregelen, op een veilige manier worden verwijderd indien de schouw rondom (voorzichtig) wordt afgebroken en voor zover de buizen kunnen vrijgemaakt worden zonder ze te beschadigen. Vervolgens dient het materiaal dubbel verpakt en afgevoerd te worden naar een daartoe bevoegd afvalverwerker. Indien zou blijken dat de schouwen niet kunnen worden verwijderd zonder ze te beschadigen, dient in principe wel beroep gedaan te worden op een erkend asbestverwijderaar.

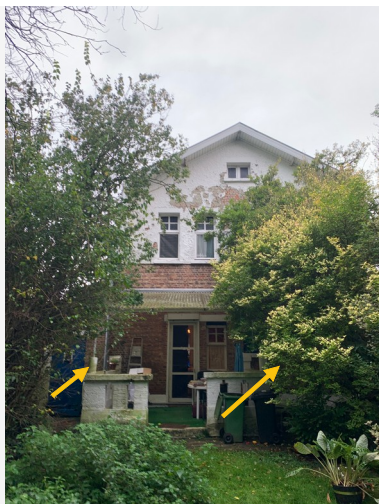
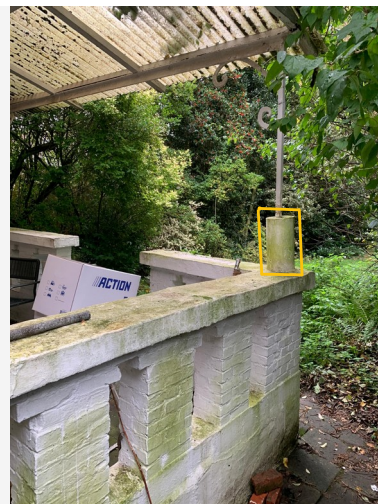
Eindbeoordeling materiaalrisico	Zeer laag materiaalrisico en/of zeer lage kans op vezelvrijgave
---------------------------------	---

Gebondenheid	Categorie 1: hechtgebonden in oorsprong
Asbestsoort (vezeltype)	Crocidoliet aanwezig
Asbestconcentratie	Laag (< 50%)
Afschermingsgraad van het gehele materiaal	Niet stootvaste afscherming
Toestand van het materiaal	Onbeschadigd, niet verweerd

Beschrijving	Verloren bekisting
Omgeving	Buiten
Primaire drager	Fundering-draagstructuur (horizontaal, verticaal)
Asbestmateriaal	Verloren bekisting - Buis, koker
Bindmiddel van asbestmateriaal	Cement
Gebondenheid op basis van bindmiddel	Hecht
Hoeveelheid (lengte - omtrek - dikte - aantal)	<ul style="list-style-type: none"> <li>0,40 m - 50,00 cm - 0,49 cm - 2 stuks</li> </ul>
Totaal volume	0,002 m <sup>3</sup>
Eenvoudig bereikbaar	<p>Nee</p> <ul style="list-style-type: none"> <li>Verwijdering tast de bouwkundige integriteit aan.</li> </ul>

<b>Bevestigingswijze</b>	<ul style="list-style-type: none"><li>• Onbekend</li></ul>
<b>Identificatiemethode</b>	Vaststelling zonder monsternamen
<b>Destructieve handeling voor identificatie</b>	Nee
<b>Opmerking</b>	Aan 2 van de hoeken van het terras zijn 2 cilindervormige basisstructuren te zien waarin het afdak boven het terras aan de achterzijde van de woning verankerd zit. Het betreft 2 relatief kleine structuren die in principe zullen verwijderd worden naar aanleiding van de renovatie van het gebouw.

- Zorg voor een veilig beheer en verwijder dit asbestmateriaal wanneer het bij werken eenvoudig bereikbaar wordt. Controleer de toestand jaarlijks op wijzigingen.

- Eenvoudige handelingen: mag via doe-het-zelf of door werknemer(s) met opleidingsattest eenvoudige handelingen  
De 2 cilindres zijn bevestigd aan de omranding van het terras en dienen als verankering van het afdak aan de achterzijde van de woning. Deze kunnen dmv eenvoudige handelingen worden verwijderd mits het nemen van de nodige voorzorgen: Fixatie, persoonlijke beschermingsmiddelen. Let erop dat de toepassing bij het verwijderen niet rechtstreeks beschadigd geraakt, verpak de intacte elementen dubbel en voer deze af naar een daartoe gekwalificeerd afvalverwerkingsbedrijf.

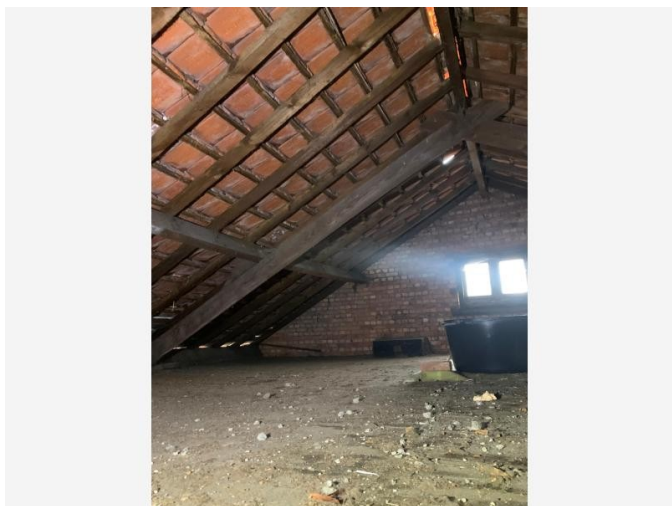
Vrije foto

Vanuit de zolderruimte kon worden vastgesteld dat er geen onderdak aanwezig is.

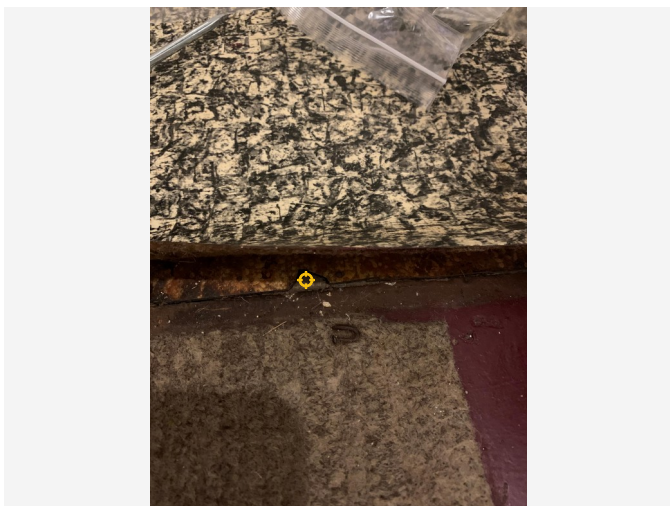
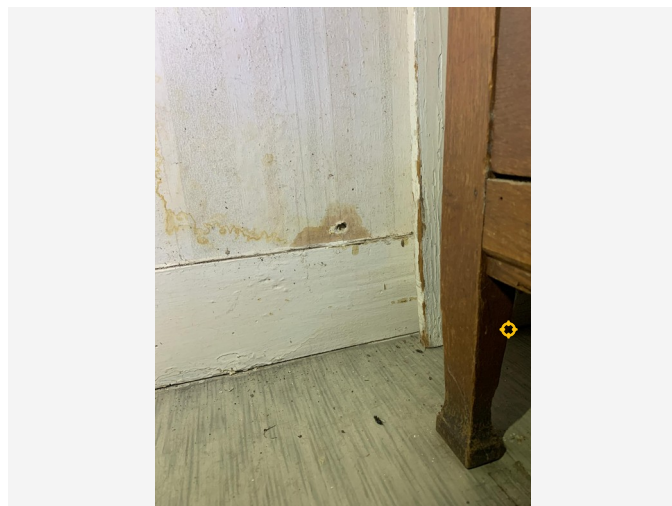
Geen asbest

#	Type	Referentie	Resultaat
6.1	Mengmonster	231019203	Geen asbest

Beschrijving	Vinyl vloerkleed
Omgeving	Binnen
Primaire drager	Vloer

<b>Bindmiddel van materiaal</b>	Kunststof of -hars
<b>Gebondenheid op basis van bindmiddel</b>	Hecht
<b>Hoeveelheid (oppervlakte - aantal)</b>	<ul style="list-style-type: none"> <li>• 60,00 m<sup>2</sup> - 1 stuk</li> </ul>
<b>Totale oppervlakte</b>	60,00 m <sup>2</sup>
<b>Identificatiemethode</b>	Vaststelling met monstername
<b>Destructieve handeling voor identificatie</b>	Nee
<b>Opmerking</b>	Op beide verdiepingen van de woning liggen verschillende varianten vinyl vloerleed. Van de verdachte types werden stalen genomen. Het betreft de laag (oude) vinyl die op de bovernverdieping gevonden werd ter hoogte van de trap onder de bovenlaag gespikkelde vinyl en de grijs gevlamde vinyl in één van de ruimtes op de bovenverdieping.

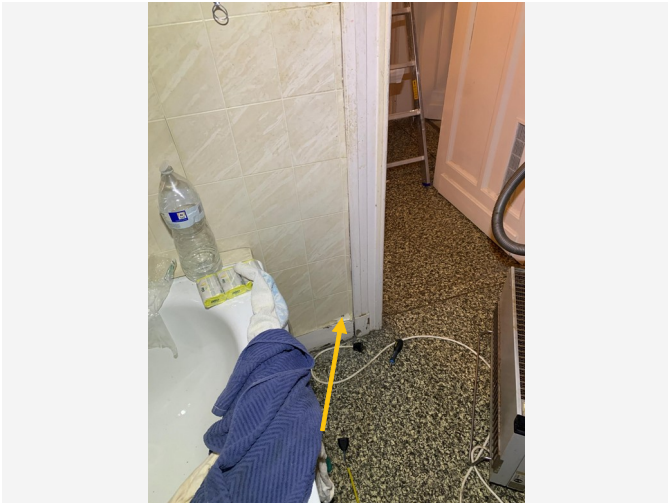
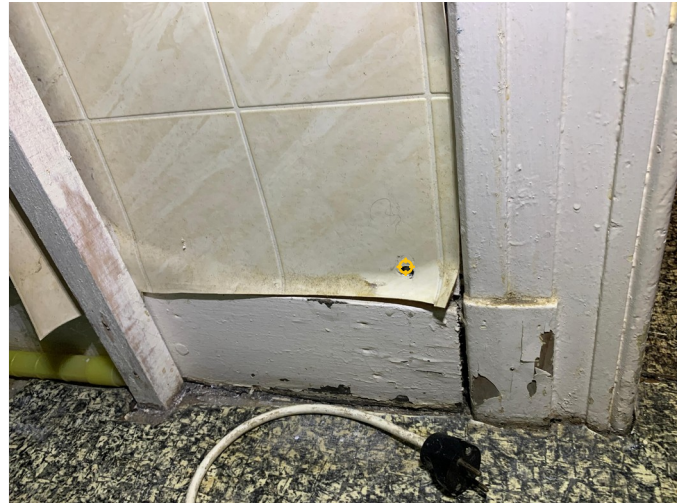
# Fiche 7: Pleisterwerk binnenmuren

Geen asbest

#	Type	Referentie	Resultaat
7.1	Mengmonster	231019201	Geen asbest

Beschrijving	Pleisterwerk binnenmuren
Omgeving	Binnen
Primaire drager	Binnenwand

<b>Bindmiddel van materiaal</b>	Gips - kalk
<b>Gebondenheid op basis van bindmiddel</b>	Niet-hechtgebonden
<b>Hoeveelheid (oppervlakte - dikte - aantal)</b>	• 1,00 m <sup>2</sup> - 1,50 cm - 1 stuk
<b>Totaal volume</b>	0,015 m <sup>3</sup>
<b>Identificatiemethode</b>	Vaststelling met monstername
<b>Destructieve handeling voor identificatie</b>	Nee

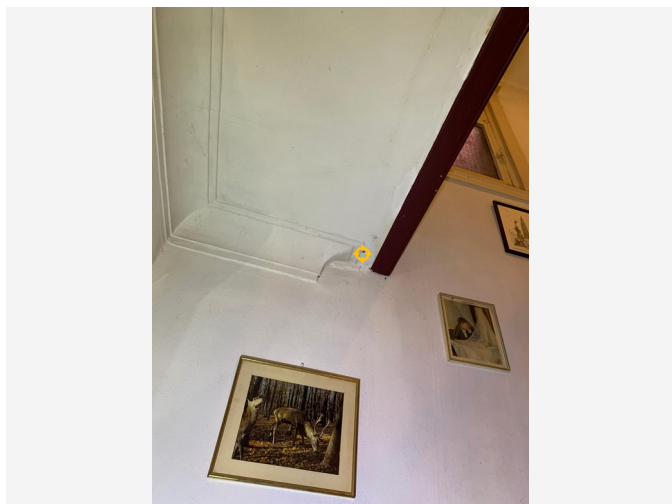
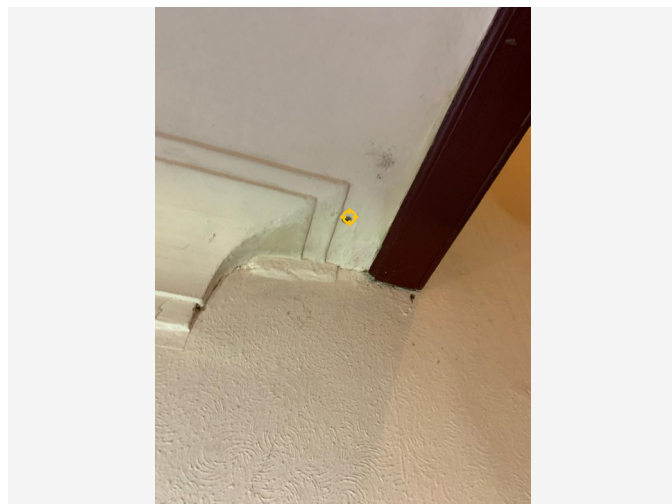
## Fiche 8: Pleisterwerk plafonds

Geen asbest

#	Type	Referentie	Resultaat
8.1	Mengmonster	231019202	Geen asbest

Beschrijving	Pleisterwerk plafonds
Omgeving	Binnen
Primaire drager	Plafond
Bindmiddel van materiaal	Gips - kalk

<b>Gebondenheid op basis van bindmiddel</b>	Niet-hechtgebonden
<b>Hoeveelheid (oppervlakte - dikte - aantal)</b>	• 1,00 m <sup>2</sup> - 1,00 cm - 1 stuk
<b>Totaal volume</b>	0,01 m <sup>3</sup>
<b>Identificatiemethode</b>	Vaststelling met monstername
<b>Destructieve handeling voor identificatie</b>	Nee
