Asbestinventarisatetest

Opperstraat 93, 3850 Nieuwerkerken

Attestnummer : 20230113-000301.000

Uitgegeven op : 13.01.2023

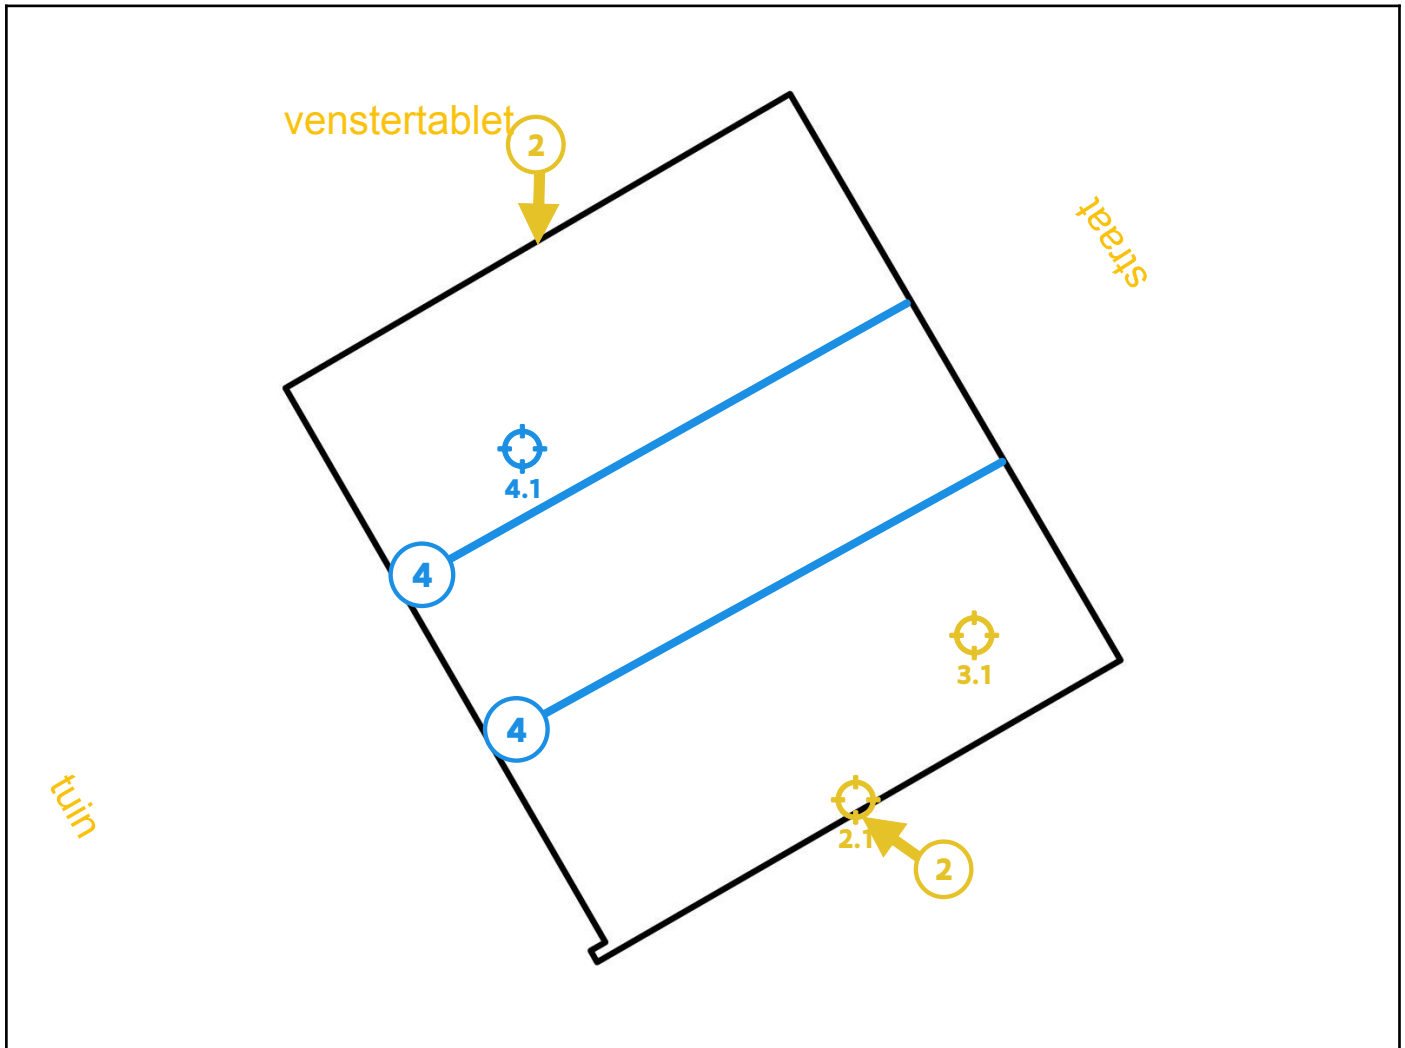
Plan 1.1: Zolder

Beschrijving	Type	Actie
2. Venstertablet	Asbestmateriaal	Zorgvuldig beheren
2.1 Code: MM-03	Puntmonster	-
3. Onderdak	Asbestmateriaal	Zorgvuldig beheren
3.1 Code: MM-01	Puntmonster	-
4. Vinyl	Geen asbest	-
4.1 Code: MM-02	Puntmonster	-

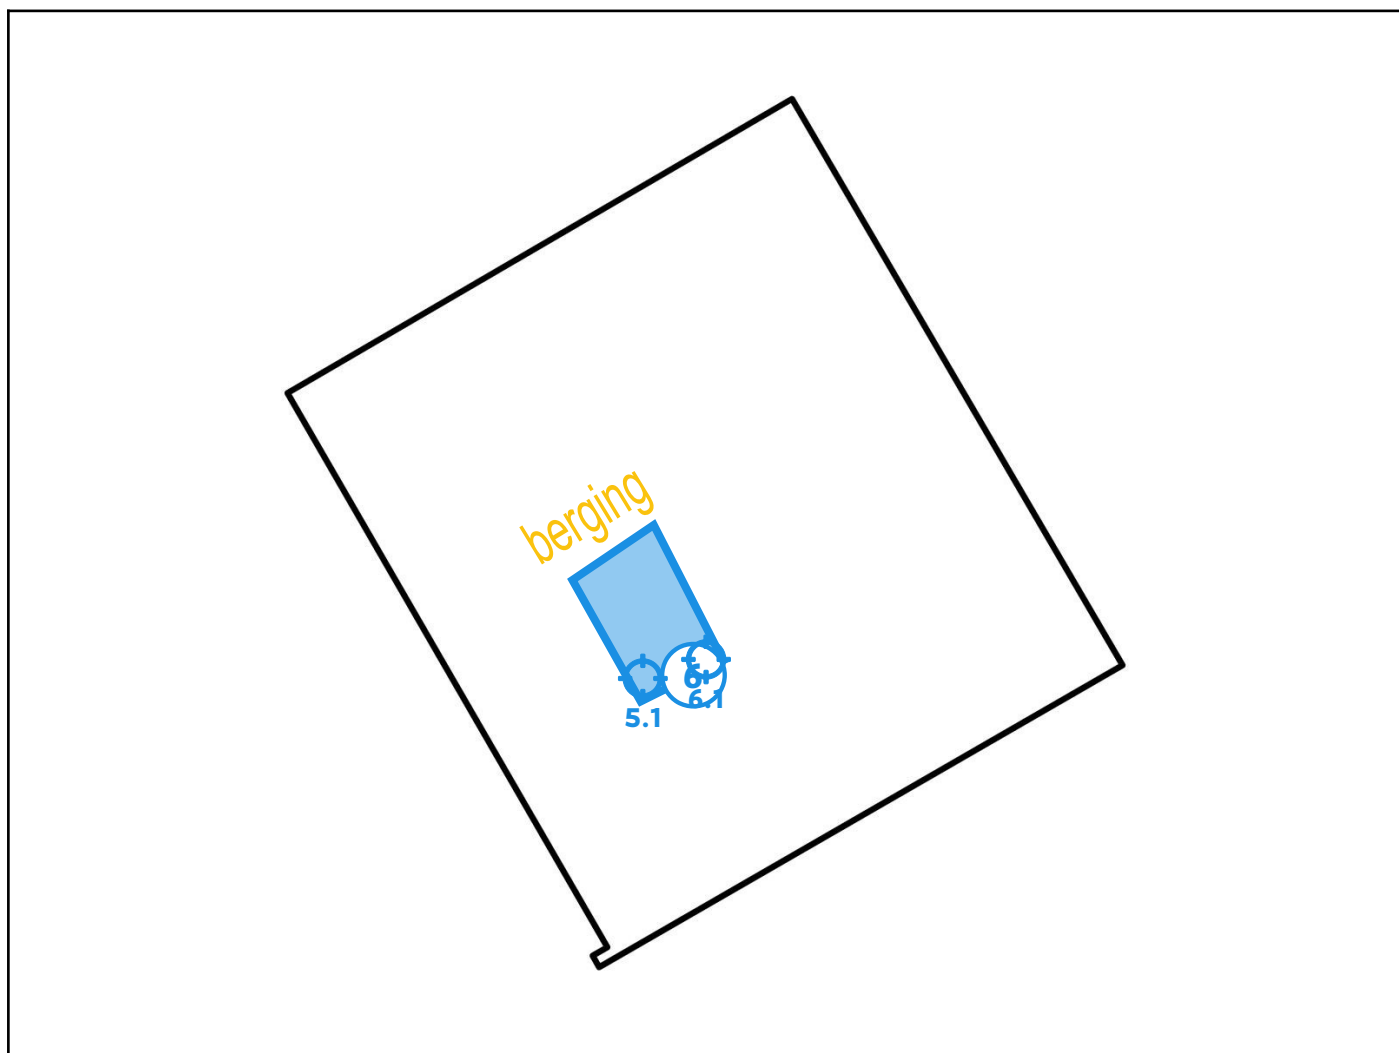
Plan 1.2: Gelijkvloers

Beschrijving	Type	Actie
5. pleister plafond	Geen asbest	-
5.1 Code: MM-05	Mengmonster	-
6. pleister muur	Geen asbest	-
6.1 Code: MM-04	Mengmonster	-

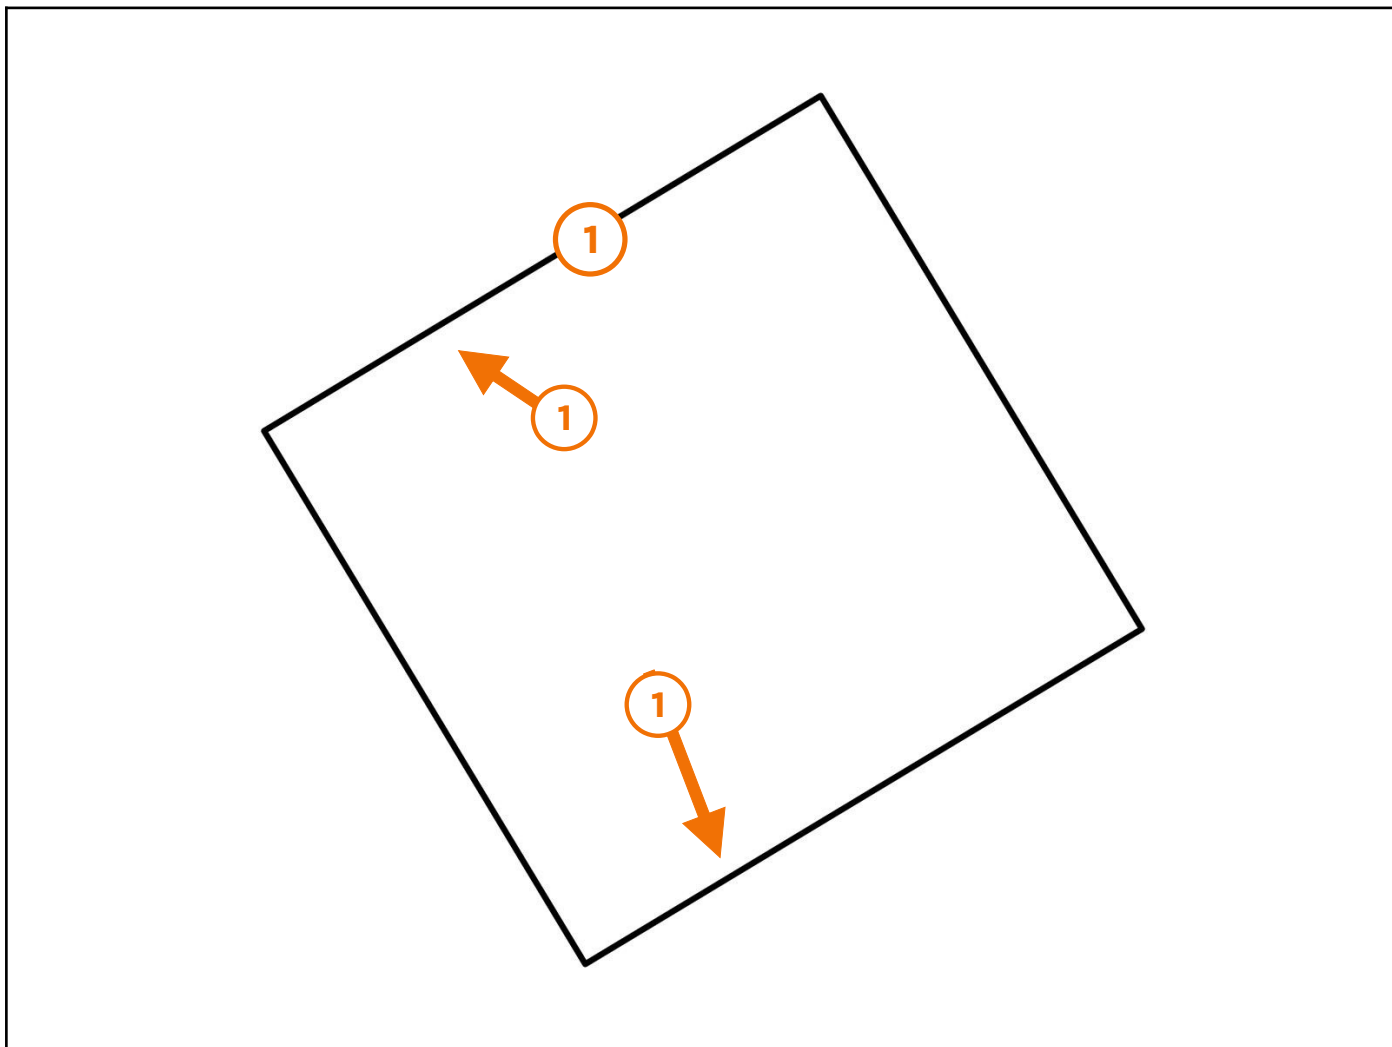
Plan 2.1: Bijgebouw plan

Beschrijving	Type	Actie
1. Plaat	Asbestmateriaal	Verwijderen

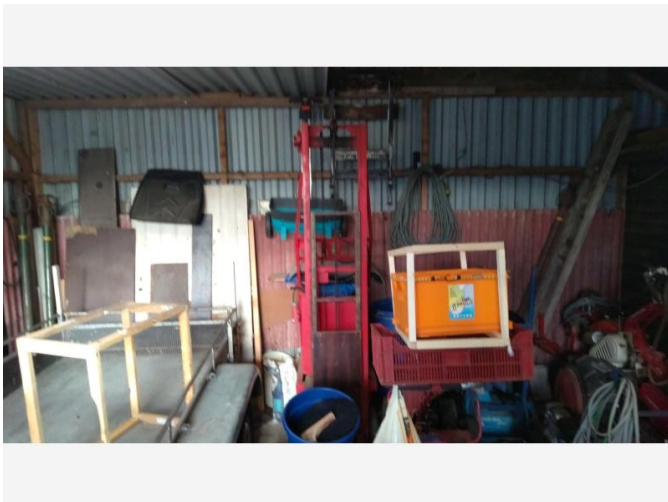
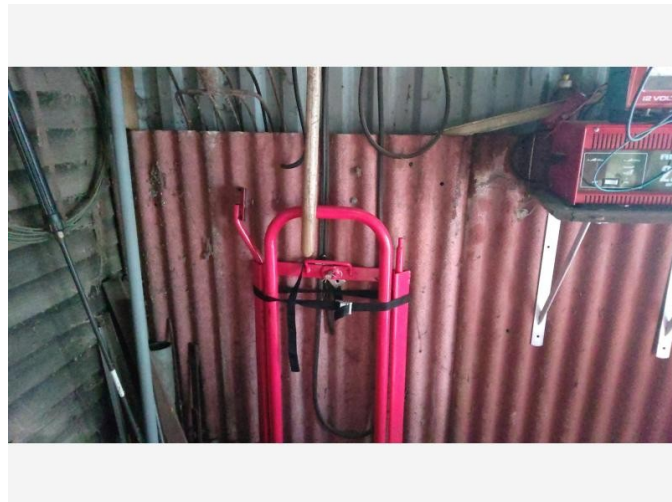
Het asbestmateriaal valt onder de mijlpaal van 2040.

Eindbeoordeling materiaalrisico	Verhoogd materiaalrisico en/of verhoogde kans op vezelvrijgave
---------------------------------	--

Gebondenheid	Categorie 1: hechtgebonden in oorsprong
Asbestsoort (vezeltype)	Crocidoliet aanwezig
Asbestconcentratie	Laag (< 50%)
Afschermingsgraad van het gehele materiaal	Geheel of deels (ook) vrij aan de binnenlucht
Toestand van het materiaal	Licht beschadigd, licht verweerd. Intact materiaal type Pical – asbestboard of categorie III 'gebondenheid'

Beschrijving	Plaat
Omgeving	Binnen
Primaire drager	Binnenwand
Asbestmateriaal	Dak- en gevelbekleding - Plaat
Bindmiddel van asbestmateriaal	Cement
Gebondenheid op basis van bindmiddel	Hecht
Hoeveelheid (oppervlakte - dikte - aantal)	• 22,00 m ² - 0,50 cm - 1 stuk
Totaal volume	0,11 m ³
Eenvoudig bereikbaar	Ja
Bevestigingswijze	• Geschroefd
Identificatiemethode	Vaststelling zonder monsternamen

Destructieve handeling voor identificatie	Nee
Opmerking	Betreft de platen uit het tuinhuis aan de achterkan van het perceel.

- Verwijder dit asbestmateriaal zo snel mogelijk. Volg de toestand goed op.

- Eenvoudige handelingen: mag via doe-het-zelf of door werknemer(s) met opleidingsattest eenvoudige handelingen
De platen in zijn geheel wegnemen. Niet breken of slijpen.
Vernevel op voorhand en draag persoonlijke beschermingsmiddelen.
Meer informatie bij het plaatselijk containerpark.

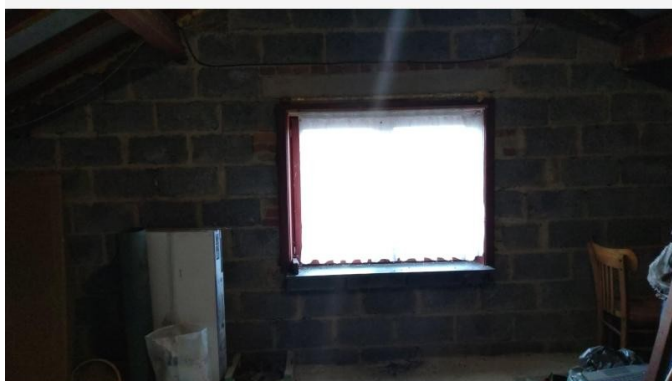
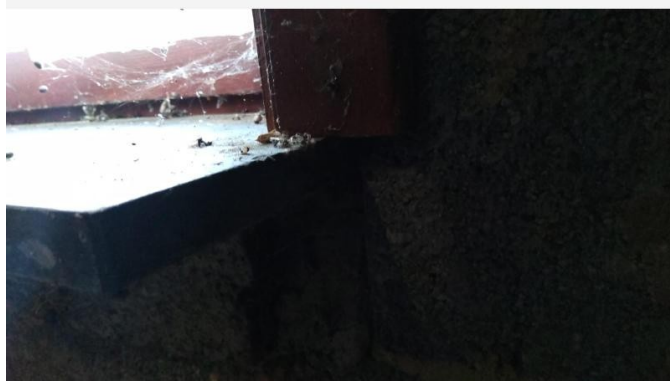
Eindbeoordeling materiaalrisico	Laag materiaalrisico en/of verlaagde kans op vezelvrijgave
---------------------------------	--

Gebondenheid	Categorie 1: hechtgebonden in oorsprong
Asbestsoort (vezeltype)	Alleen chrysotiel
Asbestconcentratie	Laag (< 50%)
Afschermingsgraad van het gehele materiaal	Geheel of deels (ook) vrij aan de binnenlucht
Toestand van het materiaal	Licht beschadigd, licht verweerd. Intact materiaal type Pical – asbestboard of categorie III 'gebondenheid'

#	Type	Referentie	Resultaat
2.1	Puntmonster	MM-03	Chrysotiel

Beschrijving	Venstertablet
Omgeving	Binnen
Primaire drager	Binnenwand
Asbestmateriaal	Plaat, paneel, tablet - Type Massal
Bindmiddel van asbestmateriaal	Cement
Gebondenheid op basis van bindmiddel	Hecht
Hoeveelheid (oppervlakte - dikte - aantal)	• 0,80 m ² - 1,50 cm - 1 stuk

Totaal volume	0,012 m ³
Eenvoudig bereikbaar	Ja
Bevestigingswijze	<ul style="list-style-type: none">• Verlijmd, ingegoten, versmeerd
Identificatiemethode	Vaststelling met monstername
Destructieve handeling voor identificatie	Nee
Opmerking	Betreft de venstertabletten op de zolder.

- Zorg voor een veilig beheer en verwijder dit asbestmateriaal wanneer het bij werken eenvoudig bereikbaar wordt. Controleer de toestand jaarlijks op wijzigingen.

- Eenvoudige handelingen: mag via doe-het-zelf of door werknemer(s) met opleidingsattest eenvoudige handelingen
Indien men de venstertabletten in zijn geheel kan verwijderen mag men dit zelf doen.
Vernevel op voorhand en maak gebruik van persoonlijke beschermingsmiddelen.

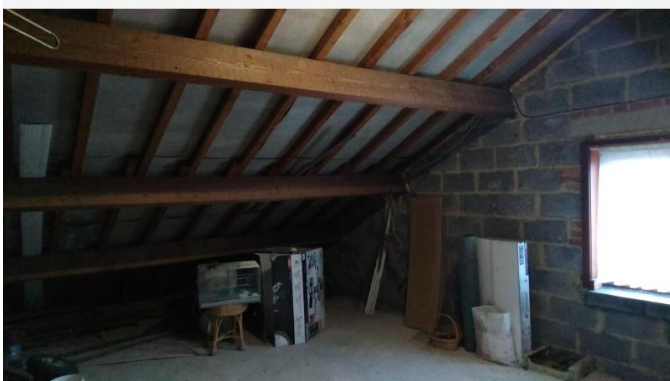
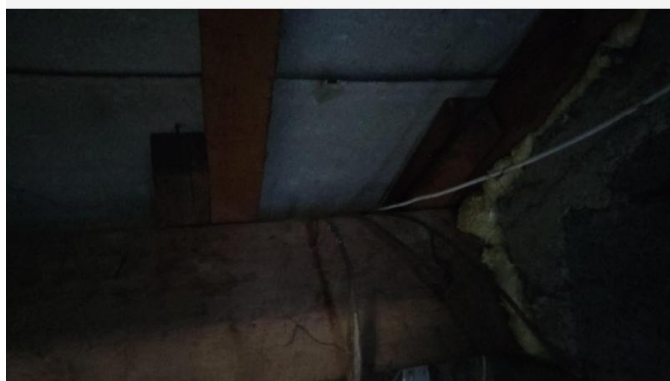
Eindbeoordeling materiaalrisico	Laag materiaalrisico en/of verlaagde kans op vezelvrijgave
---------------------------------	--

Gebondenheid	Categorie 1: hechtgebonden in oorsprong
Asbestsoort (vezeltype)	Alleen chrysotiel
Asbestconcentratie	Laag (< 50%)
Afschermingsgraad van het gehele materiaal	Geheel of deels (ook) vrij aan de binnenlucht
Toestand van het materiaal	Licht beschadigd, licht verweerd. Intact materiaal type Pical – asbestboard of categorie III 'gebondenheid'

#	Type	Referentie	Resultaat
3.1	Puntmonster	MM-01	Chrysotiel

Beschrijving	Onderdak
Omgeving	Binnen
Primaire drager	Schuin dak
Asbestmateriaal	Dak- en gevelbekleding - Plaat
Bindmiddel van asbestmateriaal	Cement
Gebondenheid op basis van bindmiddel	Hecht
Hoeveelheid (oppervlakte - dikte - aantal)	• 180,00 m ² - 0,49 cm - 1 stuk

Totaal volume	0,882 m ³
Eenvoudig bereikbaar	Ja
Bevestigingswijze	<ul style="list-style-type: none">• Genageld, geniet
Identificatiemethode	Vaststelling met monstername
Destructieve handeling voor identificatie	Nee
Opmerking	Betreft onderdak van Menuiserieplaat.

- Zorg voor een veilig beheer en verwijder dit asbestmateriaal wanneer het bij werken eenvoudig bereikbaar wordt. Controleer de toestand jaarlijks op wijzigingen.

- Eenvoudige handelingen: mag via doe-het-zelf of door werknemer(s) met opleidingsattest eenvoudige handelingen
Indien men de platen in zijn geheel kan verwijderen mag men dit als particulier zelf uitvoeren.
Vernevel op voorhand en draag persoonlijke beschermingsmiddelen.

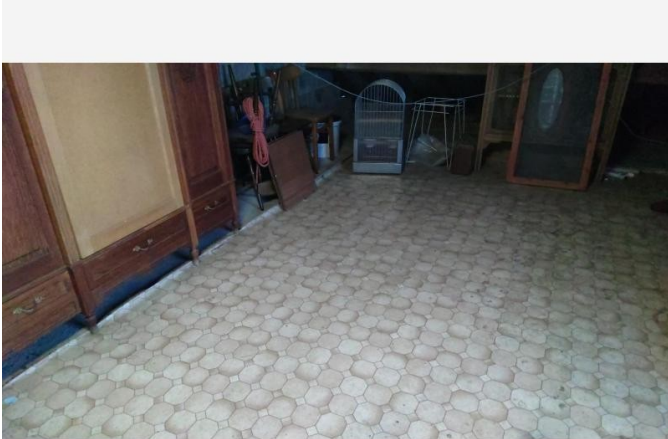
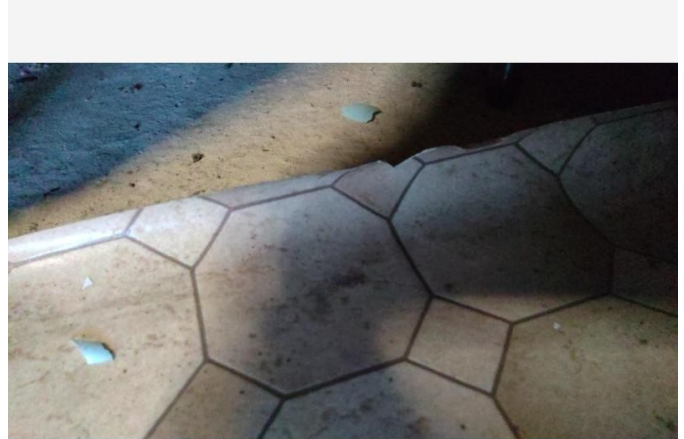
Fiche 4: Vinyl

Geen asbest

#	Type	Referentie	Resultaat
4.1	Puntmonster	MM-02	Geen asbest

Gebondenheid op basis van bindmiddel	Niet-hechtgebonden
Hoeveelheid (oppervlakte - aantal)	• 25,00 m ² - 1 stuk
Totale oppervlakte	25,00 m ²
Identificatiemethode	Vaststelling met monstername
Destructieve handeling voor identificatie	Nee
Opmerking	Betreft de vinylvloer op de zolder.

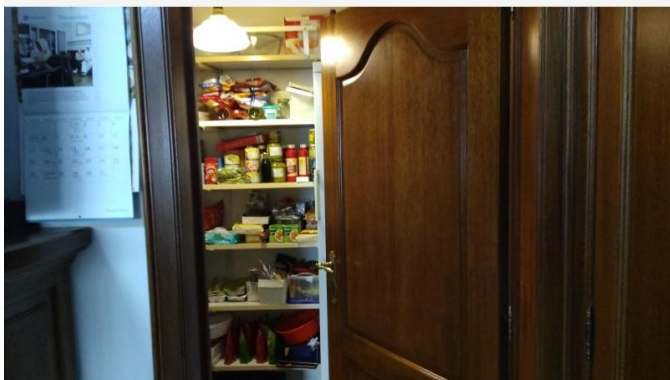
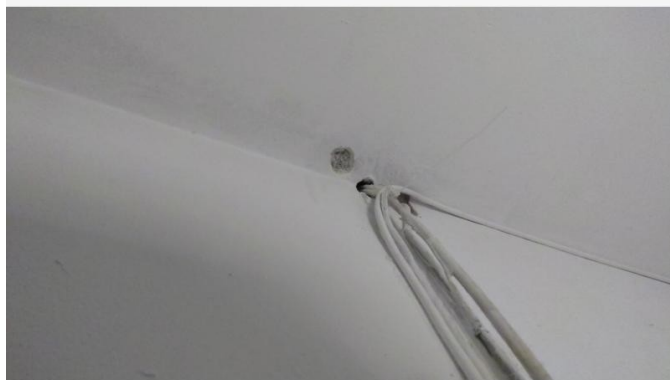
Geen asbest

#	Type	Referentie	Resultaat
5.1	Mengmonster	MM-05	Geen asbest

Beschrijving	pleister plafond
Omgeving	Binnen
Primaire drager	Plafond
Bindmiddel van materiaal	Gips - kalk

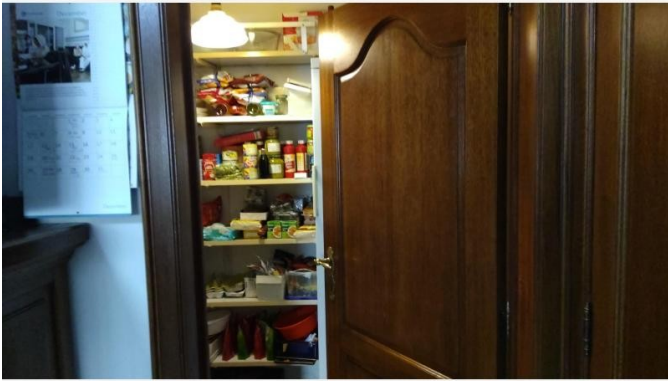
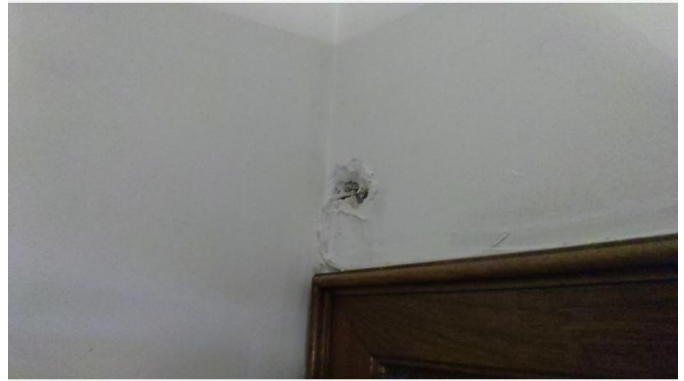
Geen asbest

#	Type	Referentie	Resultaat
6.1	Mengmonster	MM-04	Geen asbest

Beschrijving	pleister muur
Omgeving	Binnen
Primaire drager	Binnenwand
Bindmiddel van materiaal	Gips - kalk
