Asbestinventarisatetest

Volmolenstraat 10, 2500 Lier

Attestnummer : 20260528-000001.000

Uitgegeven op : 28.05.2026

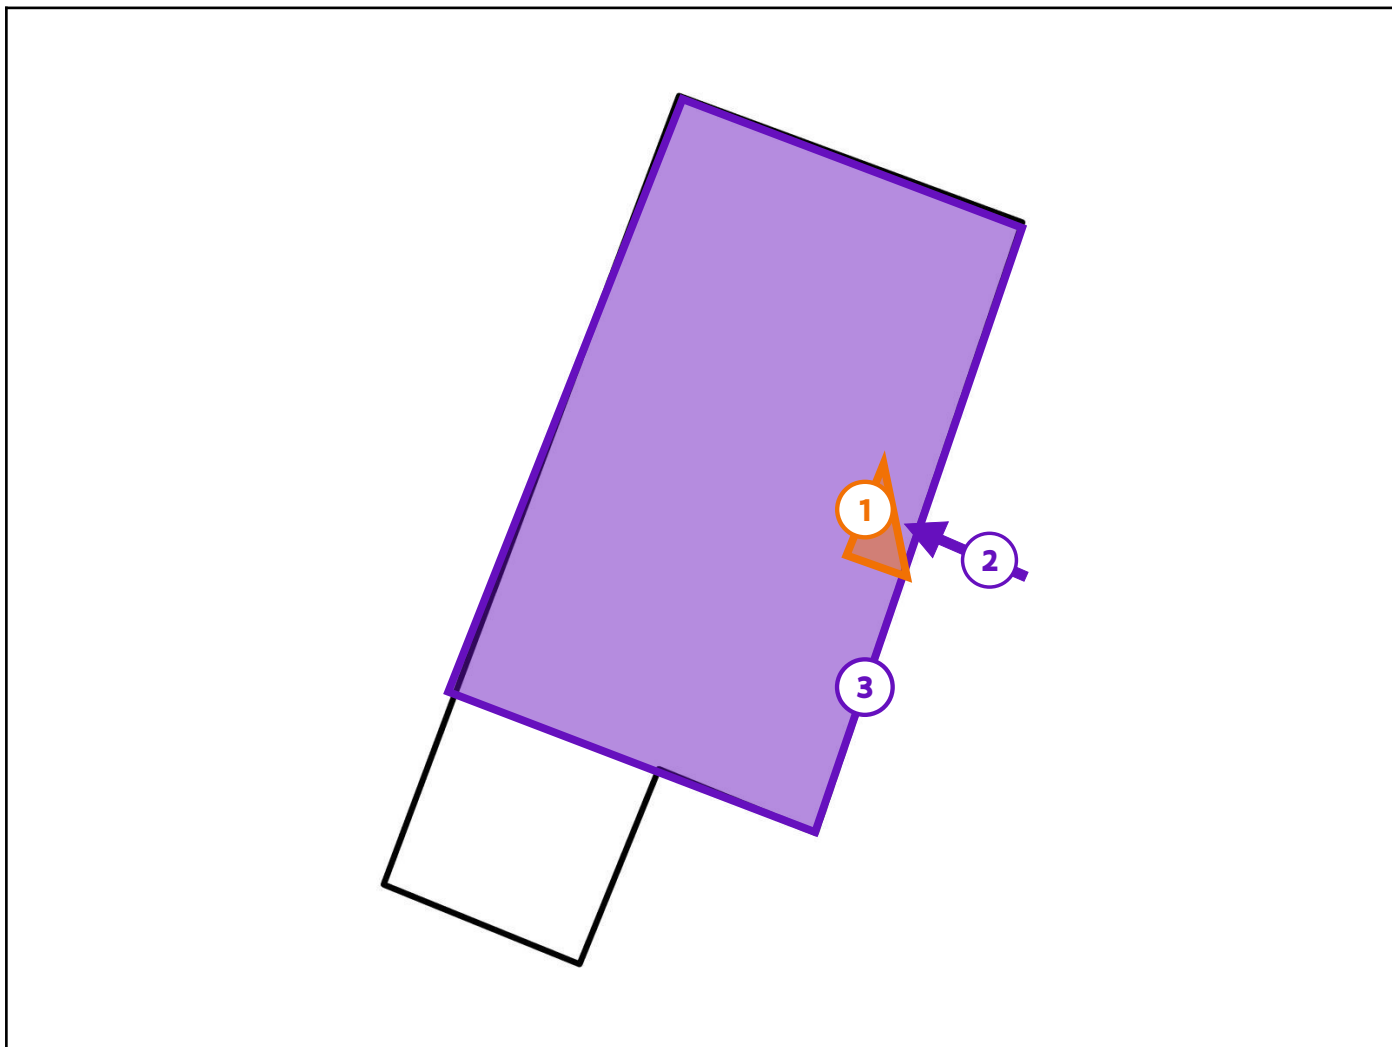
Plan 1.5: DAKPLAN

Beschrijving	Type	Actie
1. Leien	Asbestmateriaal	Verwijderen
2. Binnenkant schouw	Beperking	-
3. DAKAFWERKING	Beperking	-

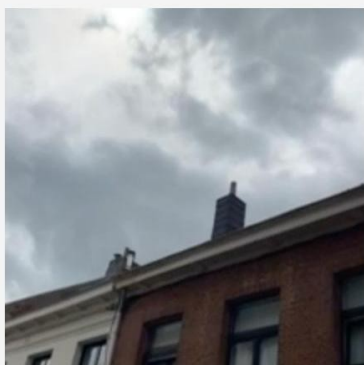
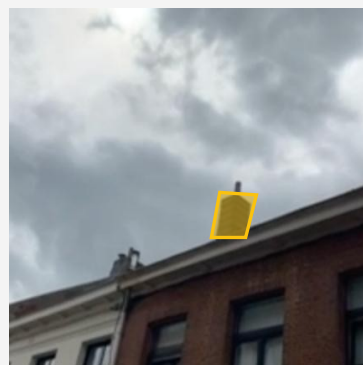
Conclusie

Actie

Het asbestmateriaal valt onder de mijlpaal van 2034.

Eindbeoordeling materiaalrisico	Verhoogd materiaalrisico en/of verhoogde kans op vezelvrijgave
---------------------------------	--

Gebondenheid	Categorie 1: hechtgebonden in oorsprong
Asbestsoort (vezeltype)	Crocidoliet aanwezig
Asbestconcentratie	Laag (< 50%)
Afschermingsgraad van het gehele materiaal	Geheel of deels vrij aan de buitenlucht, maar geen contact met binnenlucht
Toestand van het materiaal	Matig beschadigd, matig verweerd

Beschrijving	Leien
Omgeving	Buiten
Primaire drager	Schuin dak
Asbestmateriaal	Dak- en gevelbekleding - Lei, shingle
Bindmiddel van asbestmateriaal	Cement
Gebondenheid op basis van bindmiddel	Hecht
Hoeveelheid (oppervlakte - aantal)	<ul style="list-style-type: none">• 4,00 m² - 1 stuk
Totale oppervlakte	4,00 m ²
Eenvoudig bereikbaar	Ja
Bevestigingswijze	<ul style="list-style-type: none">• Onbekend
Identificatiemethode	<p>De asbestdeskundige beoordeelt het materiaal als asbestverdacht en dus asbesthoudend, en dit zonder monstername.</p> <p>Motivatie: Er is een onderzoeksbeperking die monstername verhindert; De ruimte of het materiaal bevindt zich hoger dan 3,5 meter vanaf een vaste ondergrond.</p>
Destructieve handeling voor identificatie	Nee
Opmerking	Hoeveelheden zijn slechts een ruwe schatting en mogen niet gebruikt worden voor de opmaak van verwijderingsoffertes.

Verwijderen

- Zorg voor een veilig beheer. Vermijd het beschadigen van het asbestmateriaal. Controleer de toestand jaarlijks op wijzigingen.
- Hemelwater dat afspoelt van asbestcement daken of gevels kan asbestdeeltjes bevatten. Gebruik het enkel voor gesloten circuits (bv. spoelen toiletten). Reinig na het vervangen van het dak of de gevel de dakgoten en regenwaterput of -ton om asbesthoudend sediment of slib te verwijderen
- Voer bijkomende staalname(s) uit.

- Eenvoudige handelingen: mag via doe-het-zelf of door werknemer(s) met opleidingsattest eenvoudige handelingen
De toepassing kan verwijderd worden zonder verdere beschadiging verder bevindt de toepassing zich in de buitenomgeving.

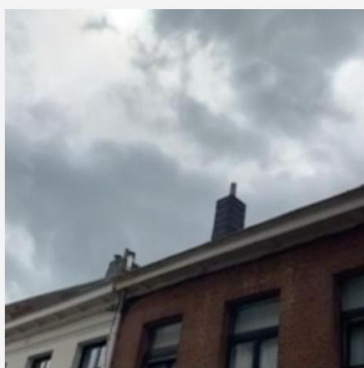
Situeringfoto

Tijdelijke beperking

Reden: Het te onderzoeken materiaal situeert zich hoger dan 3,50 m te rekenen vanaf een veilige ondergrond

Uitleg van de asbestdeskundige: Binnenkant van de schouw kan niet worden onderzocht wegens het feit dat dit zich op een afstand hoger dan 3,5m t.o.v. een vaste ondergrond bevindt. Verder is de schouw ook ingesloten.

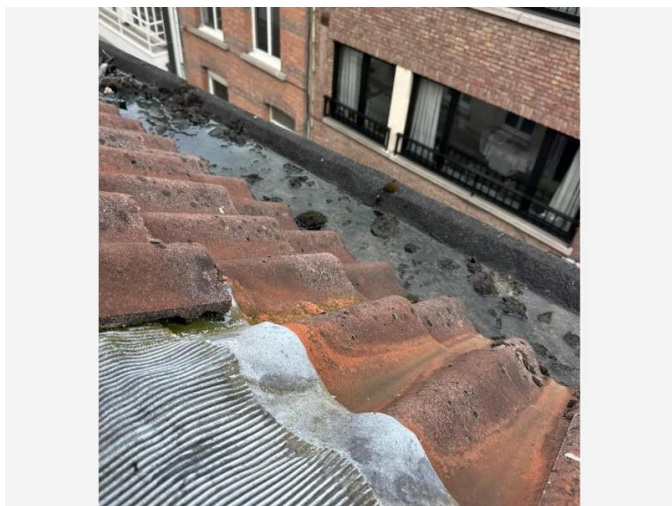
Situeringfoto

Permanente beperking

Reden: Slotvaste toegangspoort, -deur of -luik

Uitleg van de asbestdeskundige: EVENTUEEL ONDERDKAPLATEN AANWEZIG. BIJ AFBRAAK HIEROP LETTEN.

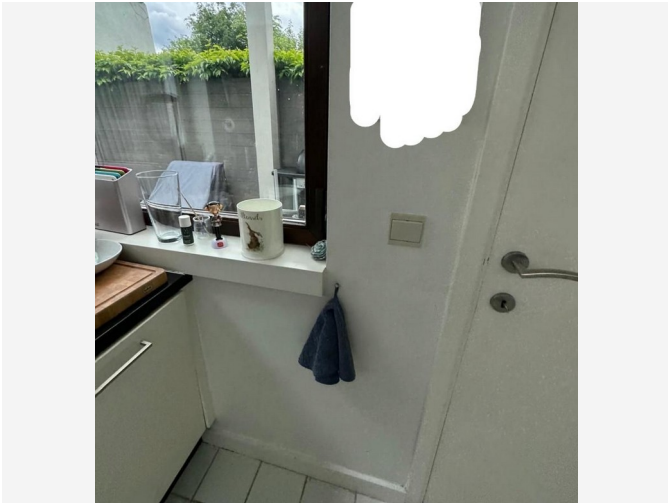
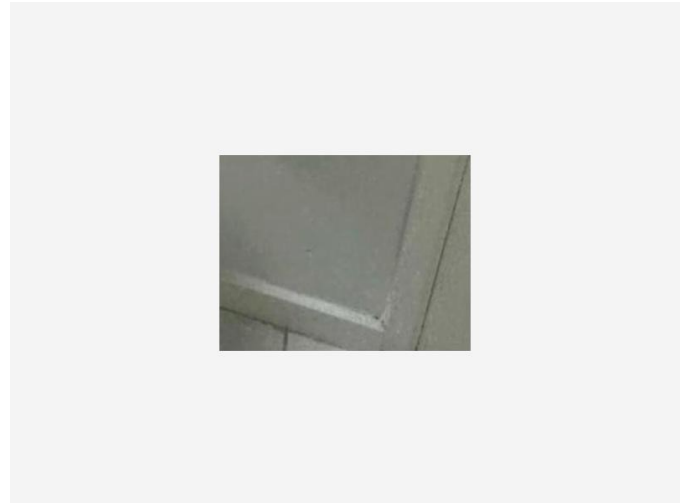
Fiche 4: Pleisterwerk muur

Geen asbest

#	Type	Referentie	Resultaat
4.1	Mengmonster	MM01 Pleisterwerk muur	Geen asbest

Beschrijving	Pleisterwerk muur
Omgeving	Binnen
Primaire drager	Binnenwand
Bindmiddel van materiaal	Gips - kalk
Gebondenheid op basis van bindmiddel	Niet-hechtgebonden
Hoeveelheid (oppervlakte - dikte - aantal)	• 110,00 m ² - 1,00 cm - 1 stuk
Totaal volume	1,10 m ³
Identificatiemethode	Een monstername door de asbestdeskundige met laboanalyse door een asbestlabo.
Destructieve handeling voor identificatie	Nee
Opmerking	NIET AANWEZIGI N STOOKRUIMTE.

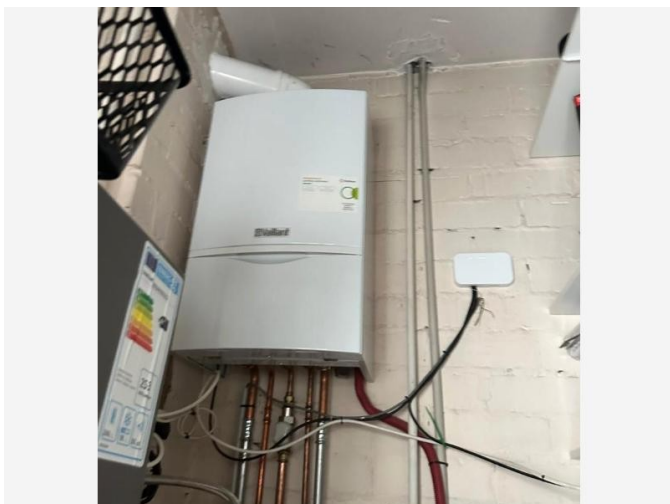
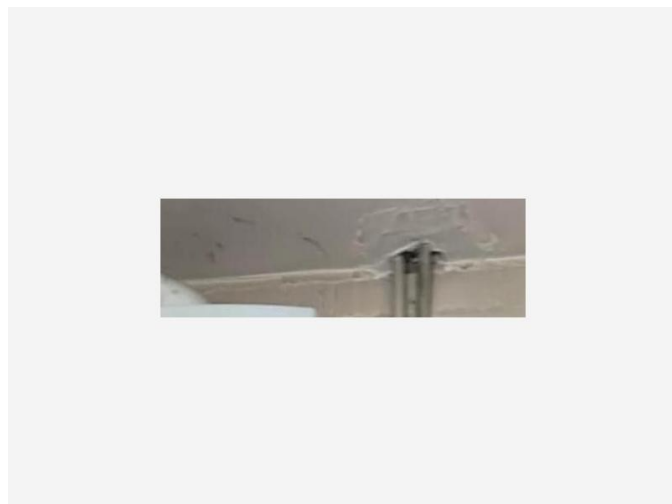
Fiche 5: Pleisterwerk plafond

Geen asbest

#	Type	Referentie	Resultaat
5.1	Mengmonster	Pleisterwerk plafond	Geen asbest

Beschrijving	Pleisterwerk plafond
Omgeving	Binnen
Primaire drager	Plafond
Bindmiddel van materiaal	Gips - kalk
Gebondenheid op basis van bindmiddel	Niet-hechtgebonden
Hoeveelheid (oppervlakte - dikte - aantal)	• 280,00 m ² - 1,00 cm - 1 stuk
Totaal volume	2,80 m ³
Identificatiemethode	Een monstername door de asbestdeskundige met laboanalyse door een asbestlabo.
Destructieve handeling voor identificatie	Nee
