Asbestinventarisatetest

Kaudenaardestraat 78, 1700 Dilbeek

Attestnummer : 20251017-000340.000

Uitgegeven op : 17.10.2025

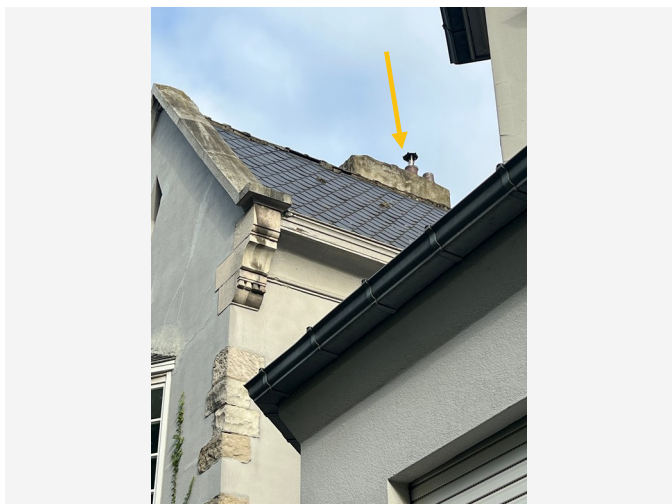
Situeringfoto

Tijdelijke beperking

Reden: Het te onderzoeken materiaal situeert zich hoger dan 3,50 m te rekenen vanaf een veilige ondergrond

Uitleg van de asbestdeskundige: De schouw bevat binnenin mogelijk een asbestcement rookgaskanaal. Laat dit onderzoeken bij eventuele werken.

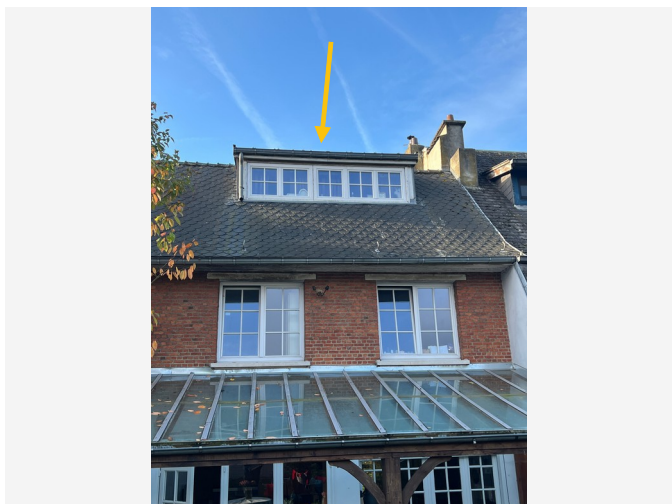
Situeringfoto

Tijdelijke beperking

Reden: Het te onderzoeken materiaal situeert zich hoger dan 3,50 m te rekenen vanaf een veilige ondergrond

Uitleg van de asbestdeskundige: Het te onderzoeken materiaal situeert zich hoger dan 3,50 m te rekenen vanaf een veilige ondergrond

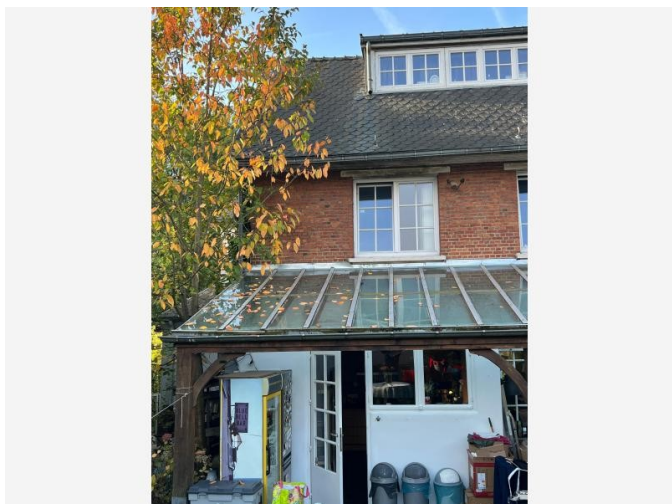
Er geen asbestverdachte materialen in en op het afdak teruggevonden

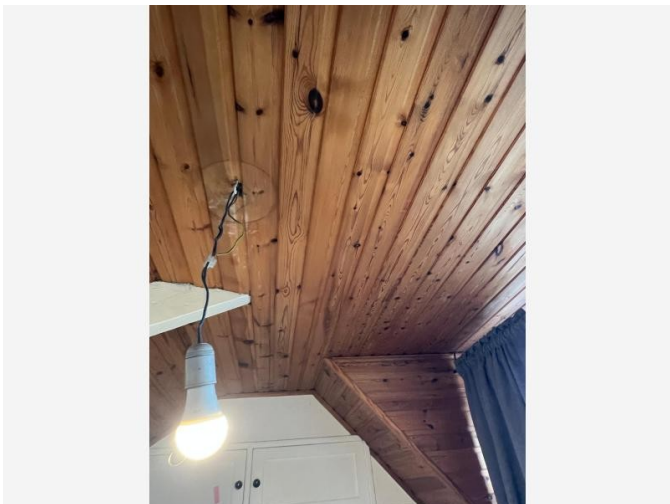
De plafonds werden afgewerkt met niet-asbestverdachte voorzetpanelen die inspectie van de bedekte structuur (opbouw, pleisterwerk) verhinderen.

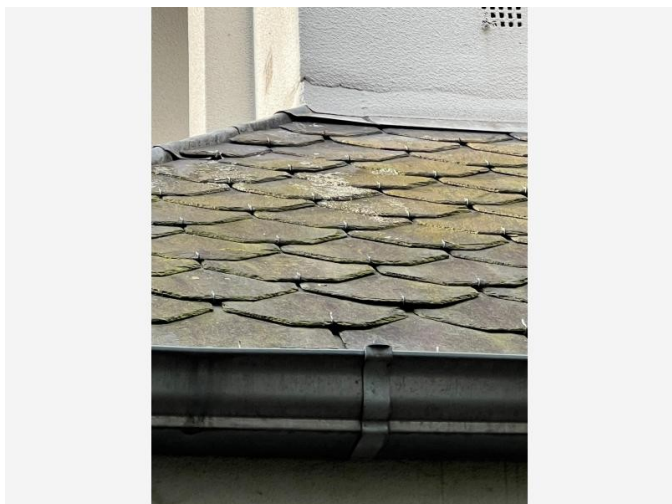
Het onderdak is niet bereikbaar. De leien zijn vastgenageld en kunnen niet worden opgeheven. De bovenste verdieping werd afgewerkt met niet asbestverdachte platen. Bij werken, onderzoek of een eventueel aanwezig onderdak asbest bevat.

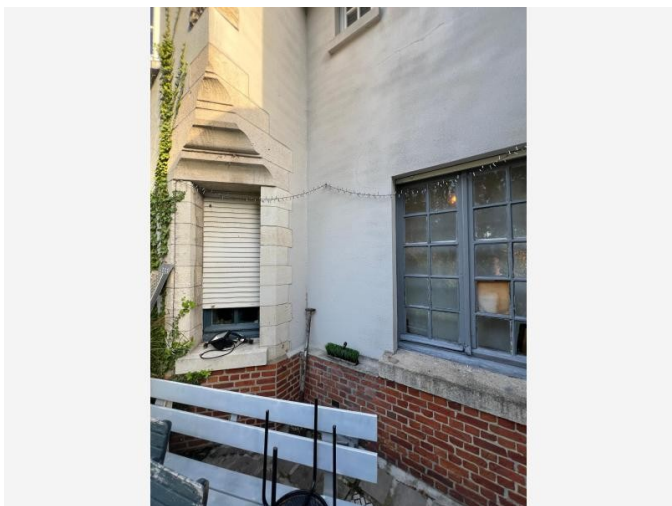
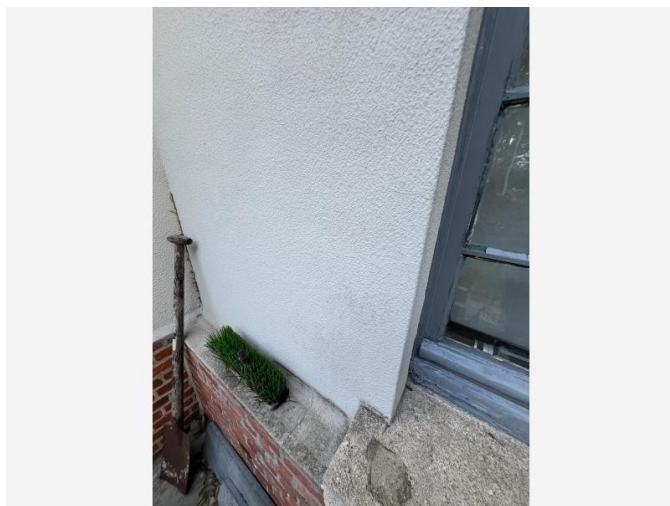
Fiche 6: Crepi gevels

Geen asbest

#	Type	Referentie	Resultaat
6.1	Mengmonster	06	Geen asbest

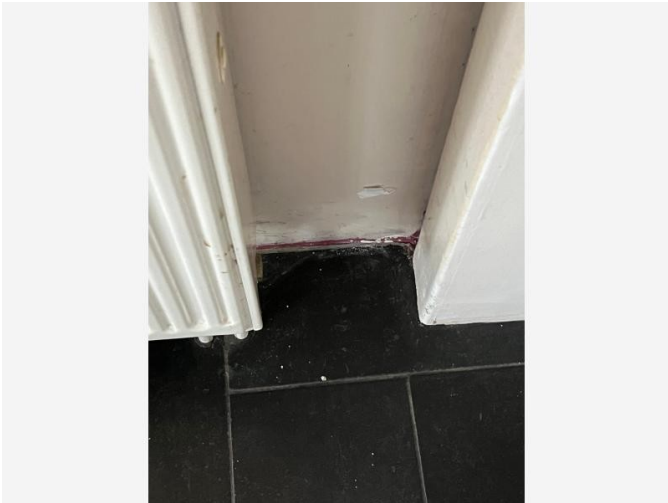
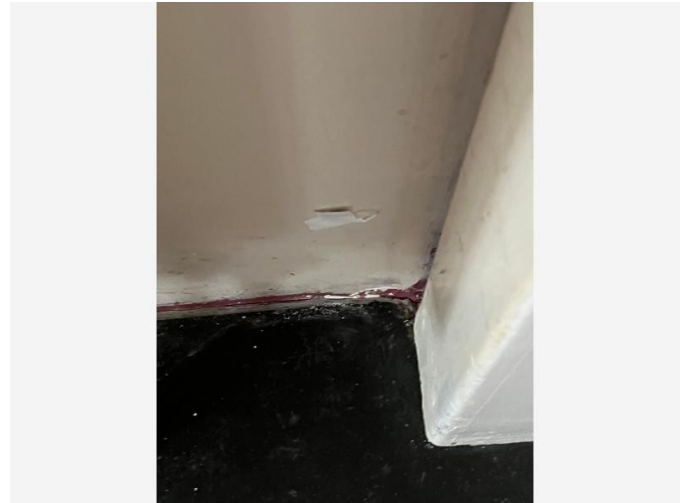
Geen asbest

#	Type	Referentie	Resultaat
7.1	Mengmonster	01	Geen asbest

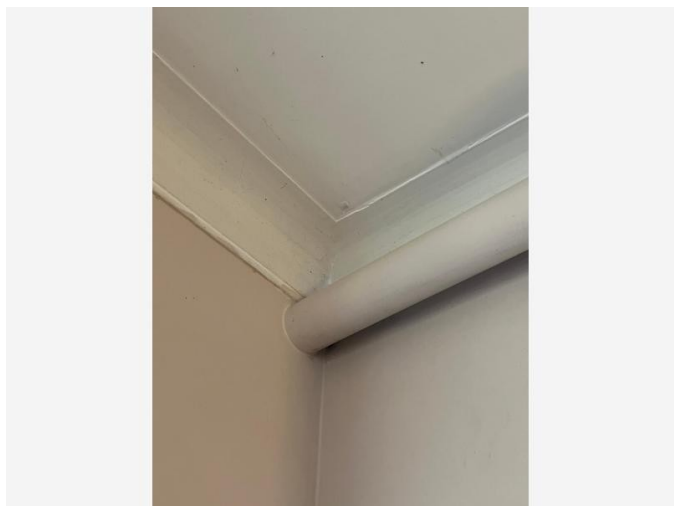
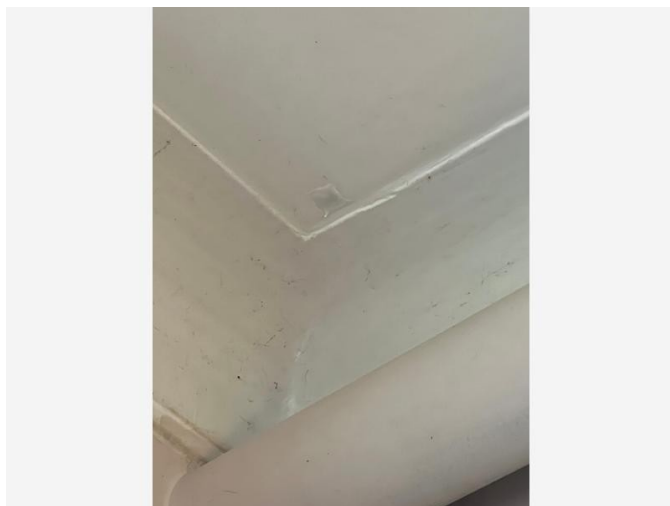
Fiche 8: Pleisterwerk plafonds

Geen asbest

#	Type	Referentie	Resultaat
8.1	Mengmonster	02	Geen asbest

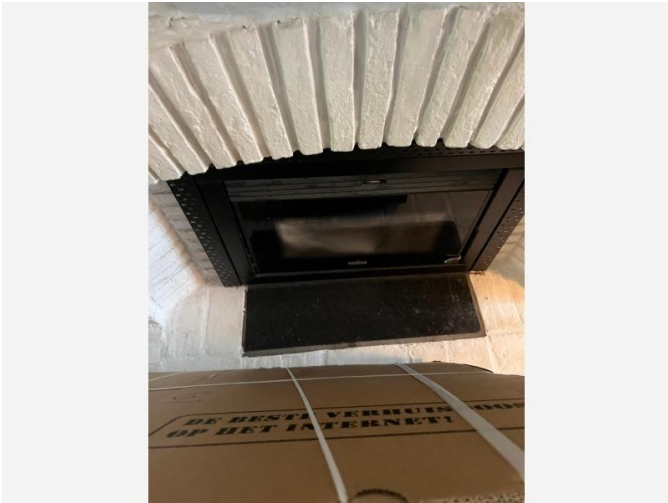
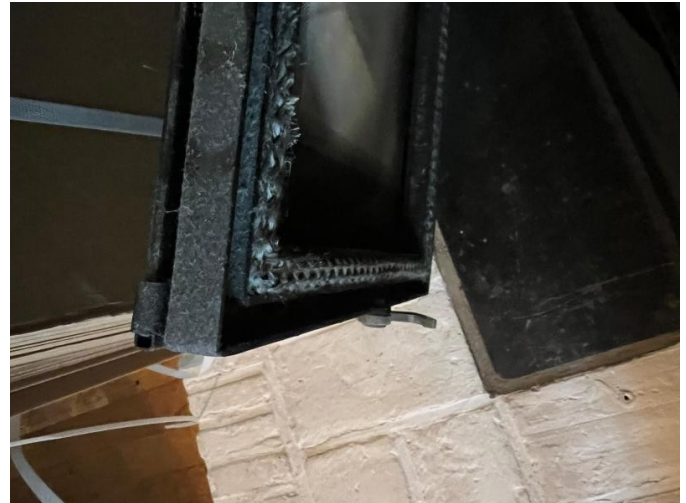
Fiche 9: Kachelkoord

Geen asbest

#	Type	Referentie	Resultaat
9.1	Puntmonster	05	Geen asbest

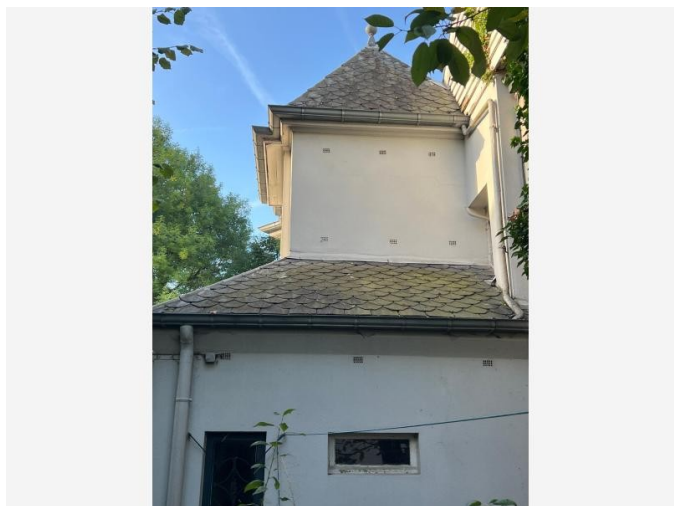
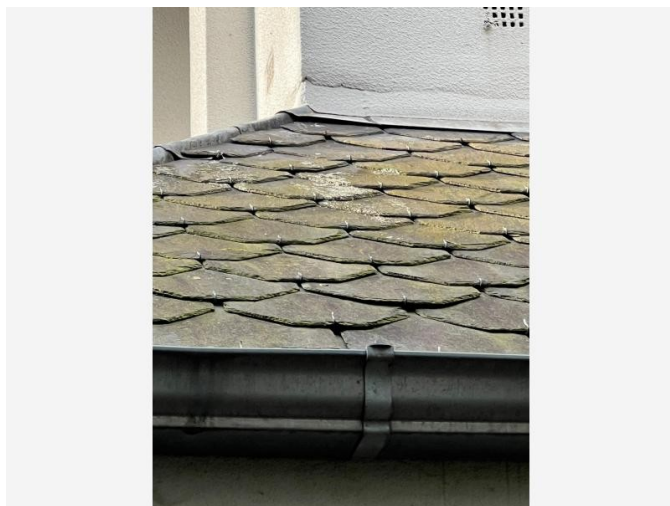
Fiche 10: Dak bestaande uit leien

Geen asbest

#	Type	Referentie	Resultaat
10.1	Puntmonster	03	Geen asbest

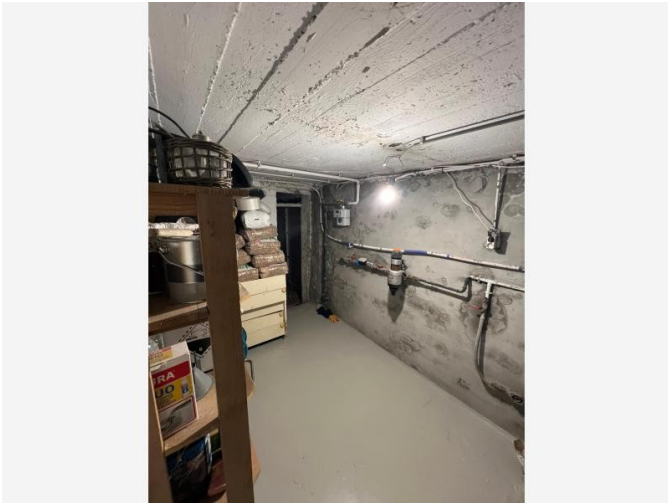
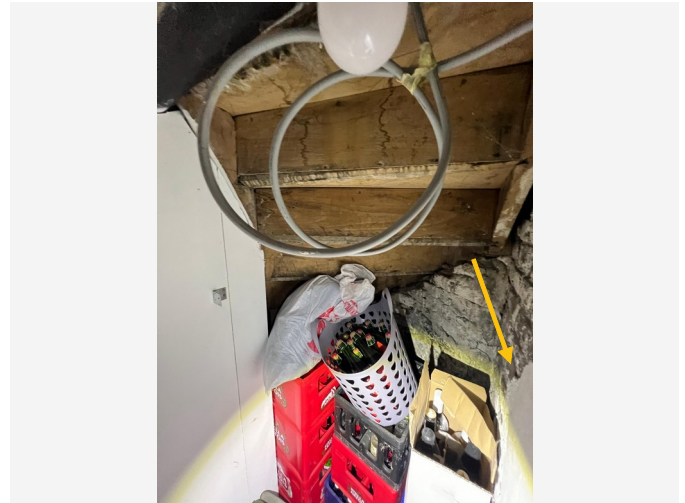
Geen asbest

#	Type	Referentie	Resultaat
11.1	Mengmonster	07	Geen asbest

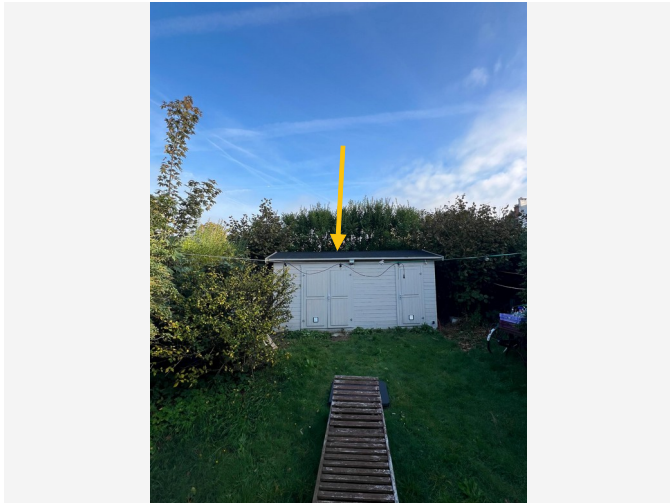
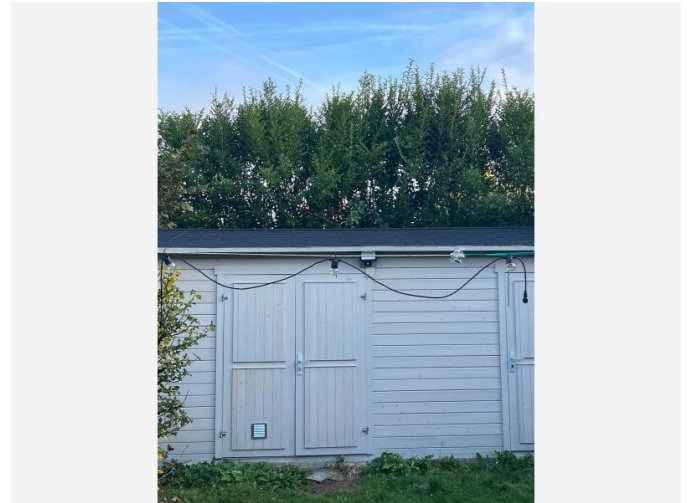
Geen asbest

#	Type	Referentie	Resultaat
12.1	Puntmonster	04	Geen asbest
