Asbestinventarisatetest

Donkstraat 5, 9230 Wetteren

Attestnummer : 20260413-000443.000

Uitgegeven op : 13.04.2026

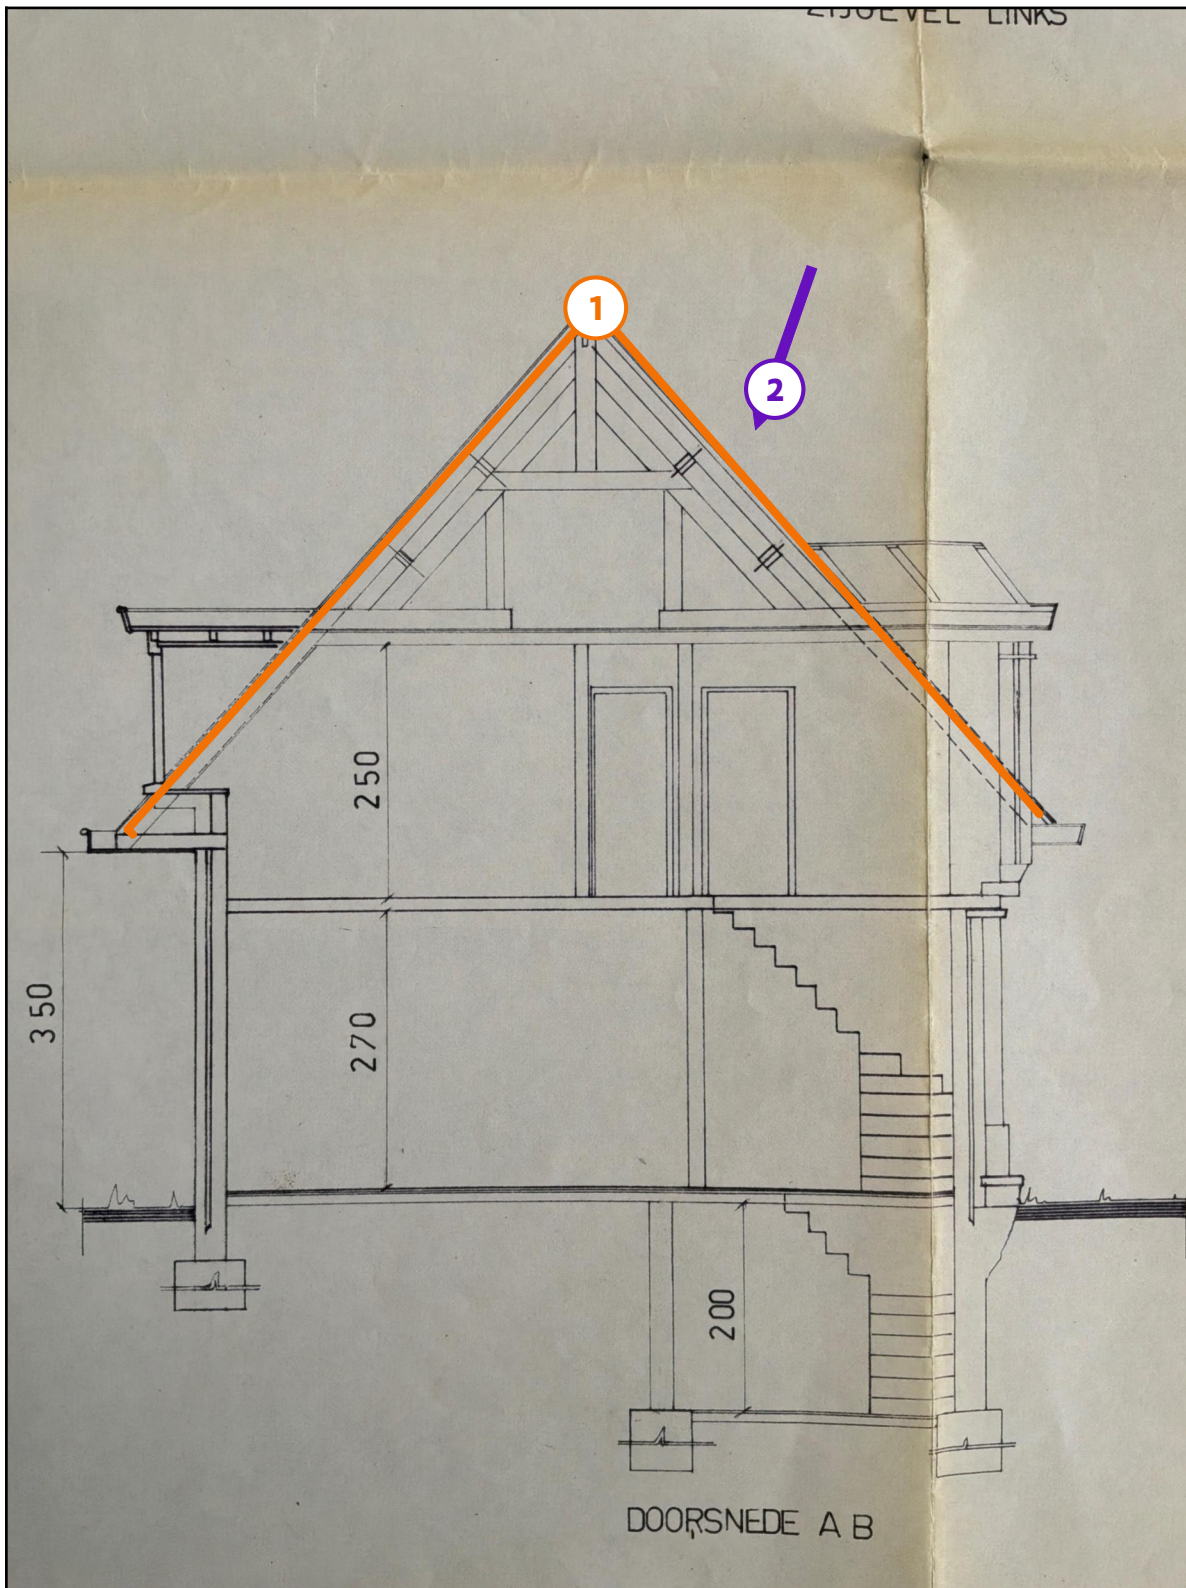
Plan 1.4: Snede

1. Ieën dak	Asbestmateriaal	Verwijderen
2. Binnenkant schouw	Beperking	-

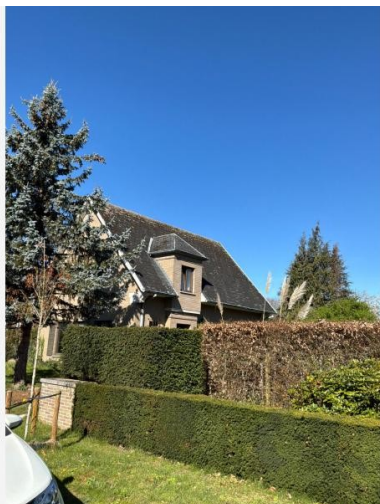
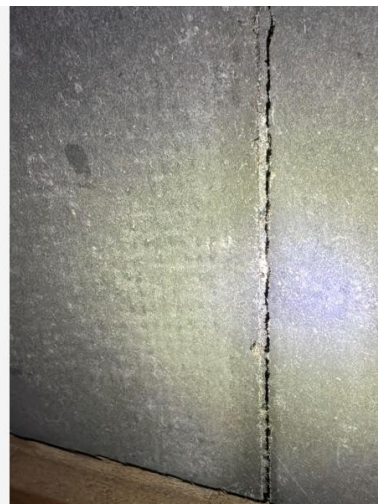
Het asbestmateriaal valt onder de mijlpaal van 2034.

Eindbeoordeling materiaalrisico	Verhoogd materiaalrisico en/of verhoogde kans op vezelvrijgave
---------------------------------	--

Gebondenheid	Categorie 1: hechtgebonden in oorsprong
Asbestsoort (vezeltype)	Crocidoliet aanwezig
Asbestconcentratie	Laag (< 50%)
Afschermingsgraad van het gehele materiaal	Geheel of deels vrij aan de buitenlucht, maar geen contact met binnenlucht
Toestand van het materiaal	Matig beschadigd, matig verweerd

Beschrijving	leien dak
Omgeving	Buiten
Primaire drager	Schuin dak
Asbestmateriaal	Dak- en gevelbekleding - Lei, shingle
Bindmiddel van asbestmateriaal	Cement
Gebondenheid op basis van bindmiddel	Hecht
Hoeveelheid (oppervlakte - aantal)	<ul style="list-style-type: none">• 90,00 m² - 1 stuk
Totale oppervlakte	90,00 m ²
Eenvoudig bereikbaar	Ja
Bevestigingswijze	<ul style="list-style-type: none">• Geschroefd• Genageld, geniet
Identificatiemethode	<p>De asbestdeskundige beoordeelt het materiaal als asbestverdacht en dus asbesthoudend, en dit zonder monstername.</p> <p>Motivatie: Er is een onderzoeksbeperking die monstername verhindert; De ruimte of het materiaal bevindt zich hoger dan 3,5 meter vanaf een vaste ondergrond.</p>
Destructieve handeling voor identificatie	Nee
Opmerking	Geschatte hoeveelheid

Verwijderen

- Zorg voor een veilig beheer. Vermijd het beschadigen van het asbestmateriaal. Controleer de toestand jaarlijks op wijzigingen.
- Hemelwater dat afspoelt van asbestcement daken of gevels kan asbestdeeltjes bevatten. Gebruik het enkel voor gesloten circuits (bv. spoelen toiletten). Reinig na het vervangen van het dak of de gevel de dakgoten en regenwaterput of -ton om asbesthoudend sediment of slib te verwijderen
- Voer bijkomende staalname(s) uit.

- Eenvoudige handelingen: mag via doe-het-zelf of door werknemer(s) met opleidingsattest eenvoudige handelingen
Bij het uitvoeren van eenvoudige handelingen, zoals toegestaan via doe-het-zelfmethoden of door werknemers met een opleidingsattest, is het gebruik van de juiste persoonlijke beschermingsmiddelen (PBM's) verplicht om blootstelling aan asbestvezels te voorkomen. Wij adviseren echter om asbest te laten verwijderen door een werknemer met opleidingscertificaat. Maar het is ook toegestaan via de doe-het-zelfmethode, mits de juiste voorzorgsmaatregelen en PBM's in acht worden genomen. De te gebruiken PBMs zijn:

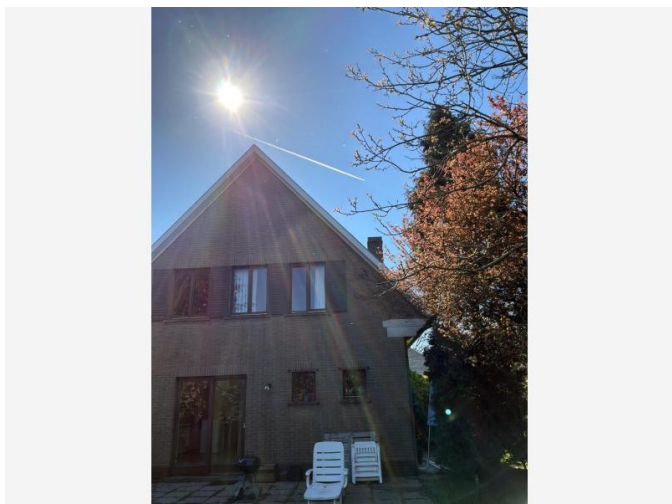
Situeringfoto

Tijdelijke beperking

Reden: Het te onderzoeken materiaal situeert zich hoger dan 3,50 m te rekenen vanaf een veilige ondergrond

Uitleg van de asbestdeskundige: De binnenkant van de schouw is niet inspecteerbaar, aan de buitenkant van de schouw werd zichtbaar geen asbest aangetroffen. Bij werken in of aan de schouw extra aandacht besteden, hier kan zich mogelijks nog asbest schuilhouden. De inspecteur kon dit tijdens zijn bezoek niet vaststellen, daar deze handelingen onder een destructieve handeling zou vallen.

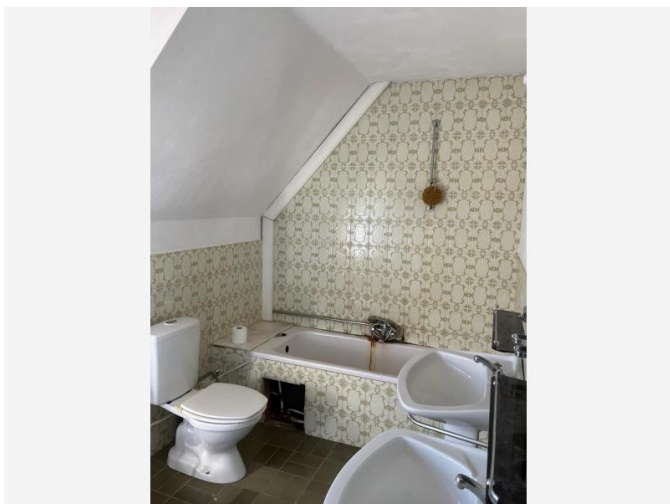
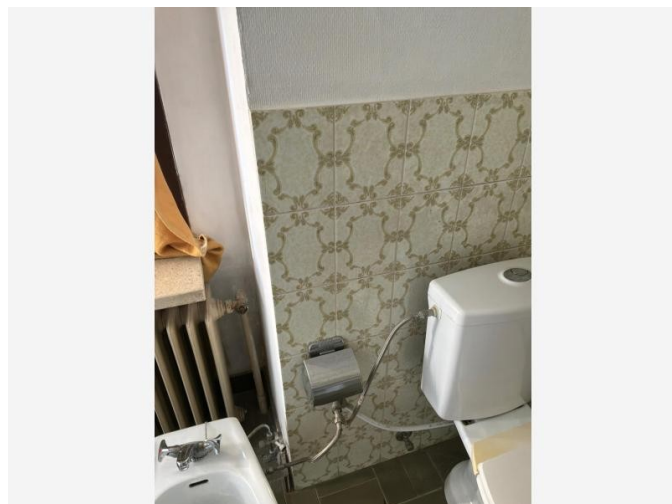
Volgens het IP moeten lijmlagen steeds bemonsterd worden. De inspecteur kon tijdens zijn bezoek geen lijmlagen vaststellen. Echter is er een redelijk vermoeden dat achter de tegels zich een lijmlaag zou bevinden. Indien blijkt tijdens werken dat zich hier een lijmlaag bevindt, is extra staalname aangewezen.

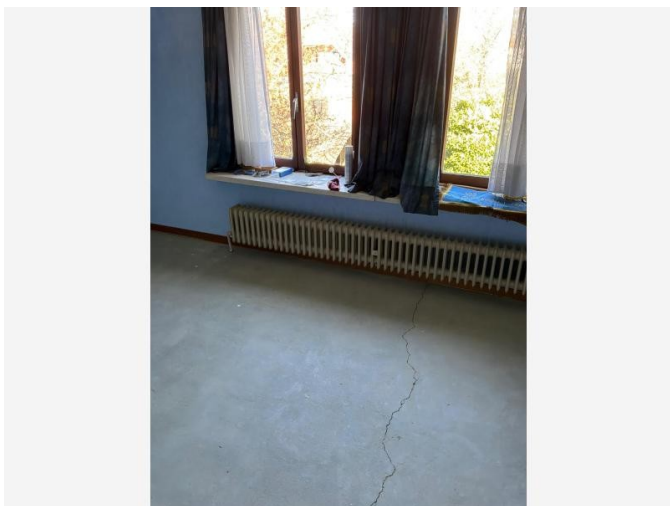
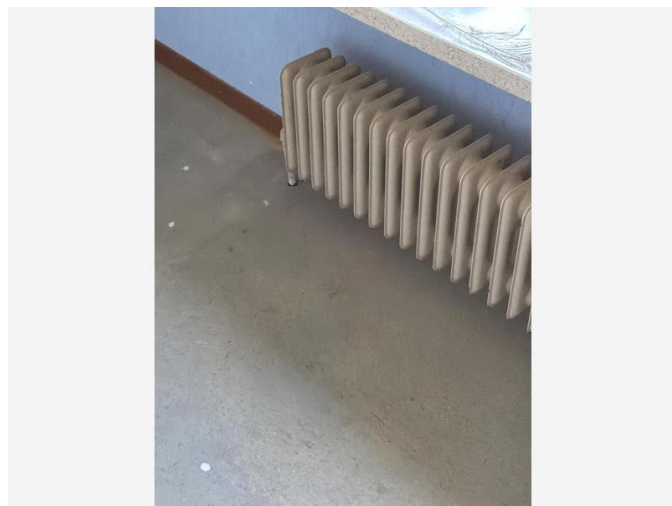
Tussen de compartimenten werd vroeger vaak asbestpakkingen gebruikt. Visueel kon de inspecteur langs de buitenkant geen asbest aantreffen. Echter kan zich binnen de compartimenten nog mogelijks asbest schuilhouden. Extra aandacht aangewezen bij werken aan deze toepassing.

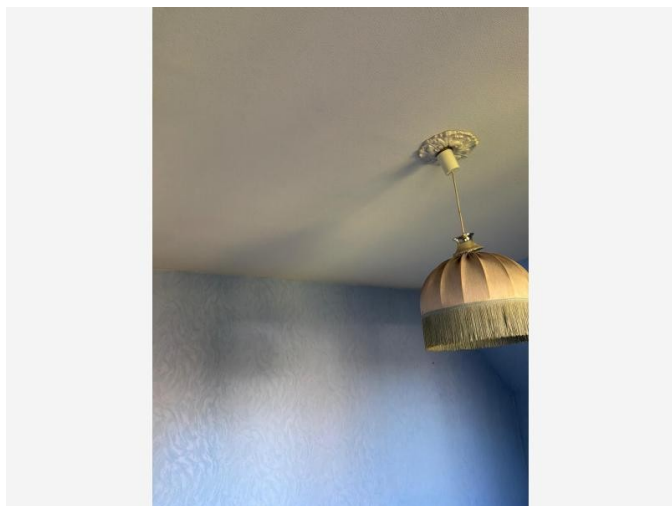
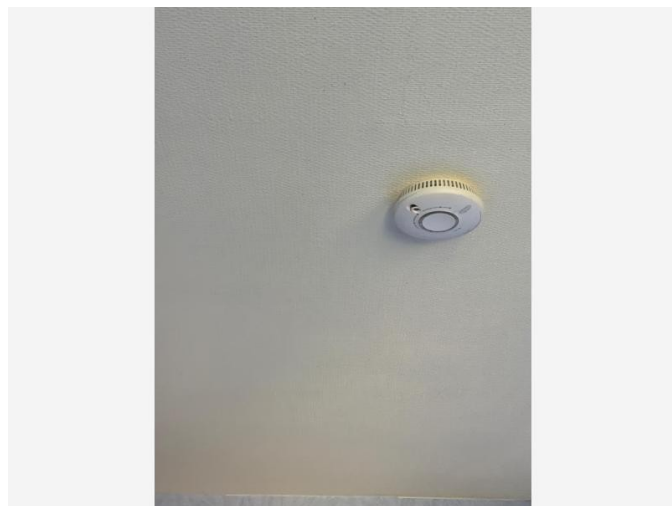
Fiche 5: pleisterwerk plafond

Geen asbest

#	Type	Referentie	Resultaat
5.1	Mengmonster	mm02	Geen asbest

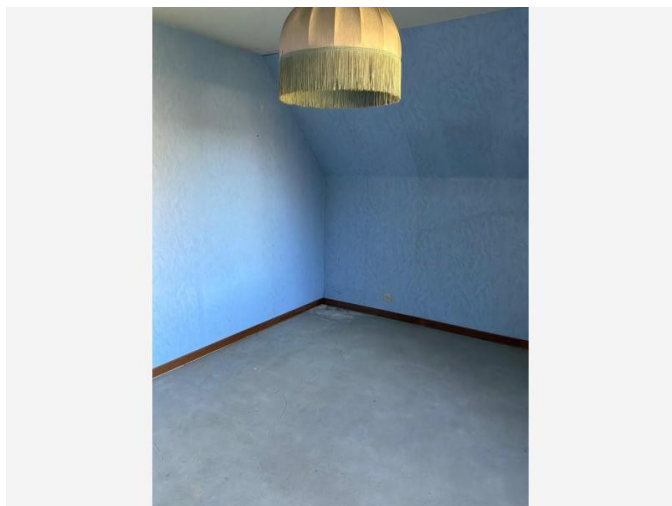
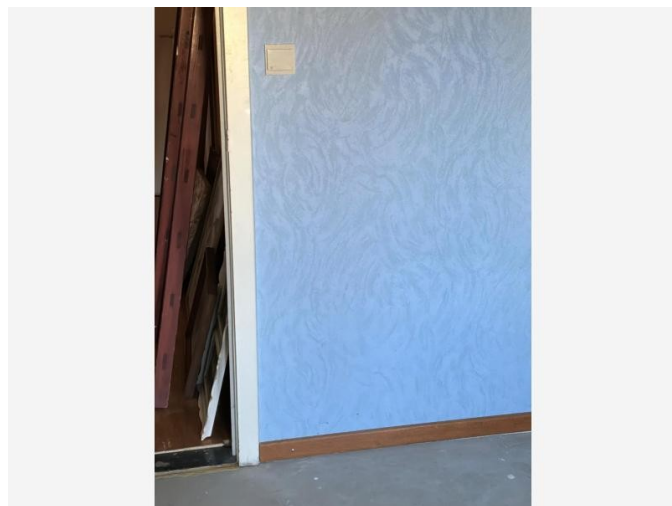
Fiche 6: pleisterwerk wanden

Geen asbest

#	Type	Referentie	Resultaat
6.1	Mengmonster	mm01	Geen asbest

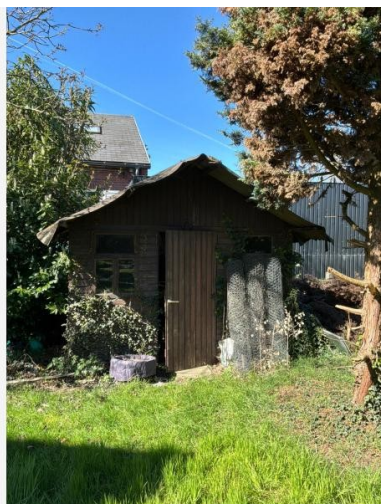
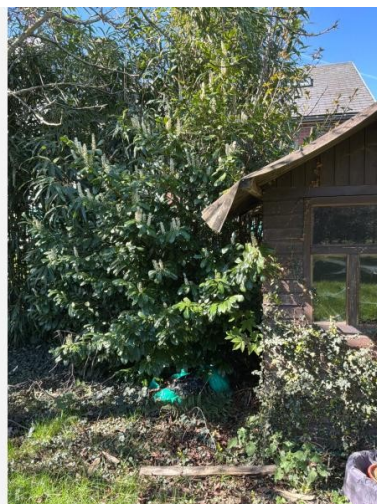
Fiche 7: Dak tuinhuis

Geen asbest

#	Type	Referentie	Resultaat
7.1	Puntmonster	Mm4	Geen asbest

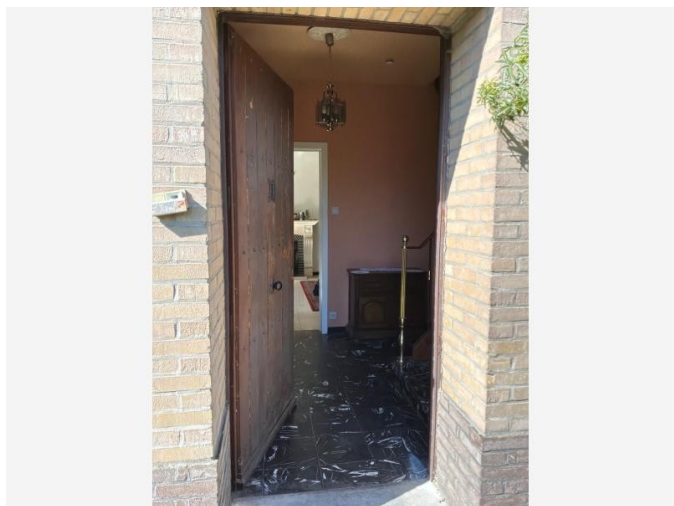
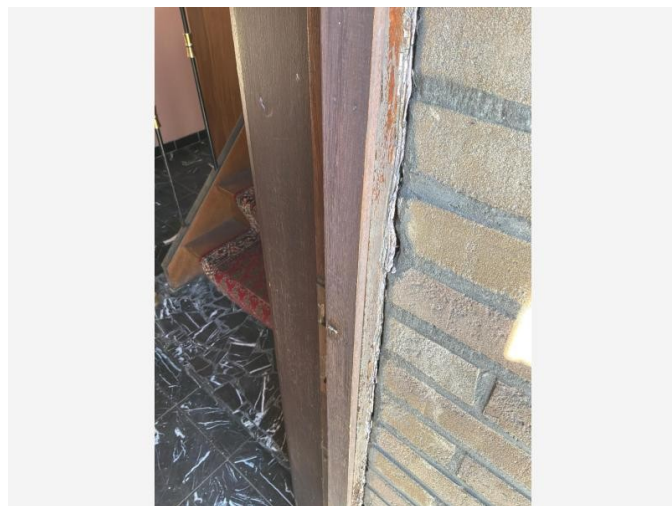
Geen asbest

#	Type	Referentie	Resultaat
8.1	Puntmonster	Mm3	Geen asbest

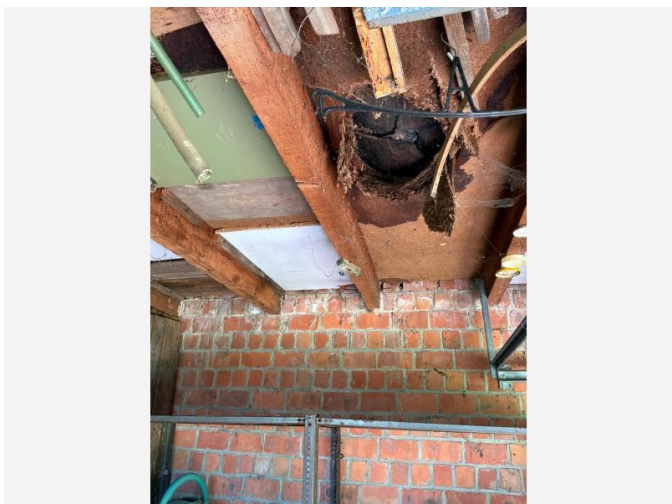
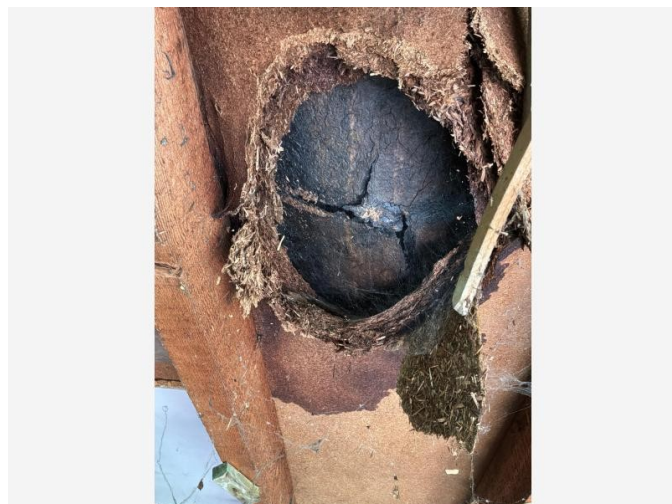
Geen asbest

#	Type	Referentie	Resultaat
9.1	Puntmonster	Mm5	Geen asbest

Beschrijving	roofing dak
Omgeving	Buiten
Primaire drager	Plat dak
Bindmiddel van materiaal	Bitumen (roofing, teer, asfalt)
Gebondenheid op basis van bindmiddel	Hecht
Hoeveelheid (oppervlakte - aantal)	• 30,00 m ² - 1 stuk
Totale oppervlakte	30,00 m ²
Identificatiemethode	Een monstername door de asbestdeskundige met laboanalyse door een asbestlabo.
Destructieve handeling voor identificatie	Nee
Opmerking	GESchatte heoveelheid. Er kan enkel een uitspraak gedaan worden over de bovenste laag. Mogelijks bevinden er zich nog enkele lagen onder de toplaag.
