# Asbestinventarisatetest

Guido Gezellelaan 94, 9800 Deinze

Attestnummer : 20260305-000148.000

**Niet-asbestveilig**

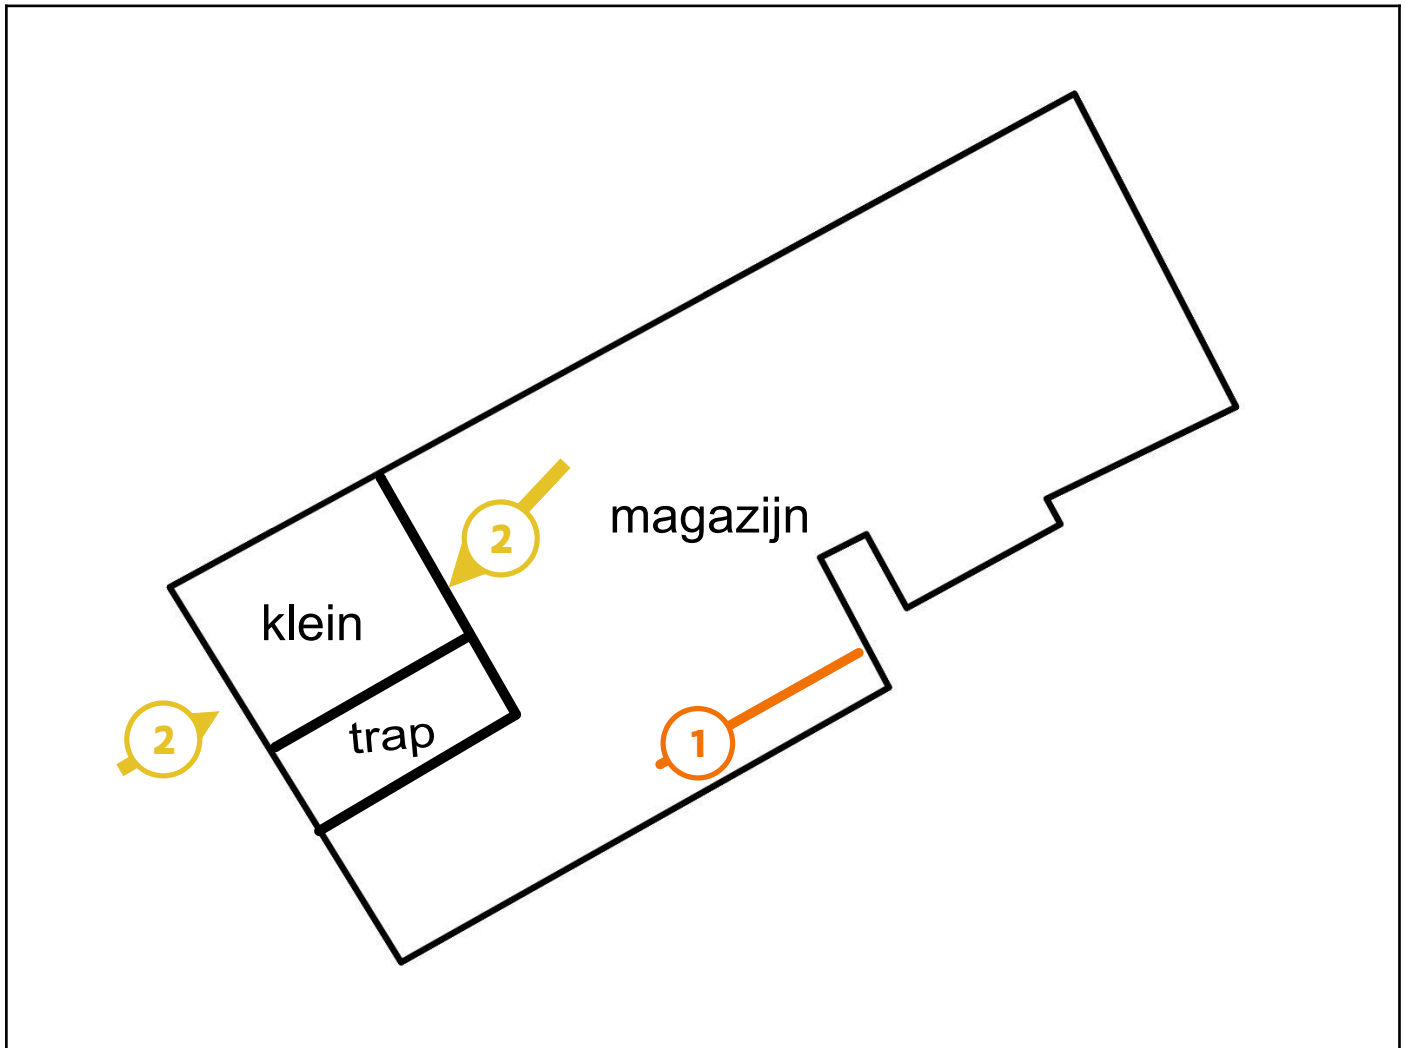
## Plan 1.5: Hoofdgebouw plan kelder

Beschrijving	Type	Actie
1. Asbest cement rookgaskanaal	Asbestmateriaal	Verwijderen
2. Bakeliet electra	Asbestmateriaal	Zorgvuldig beheren

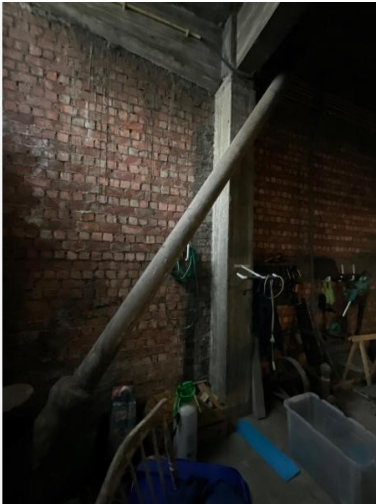
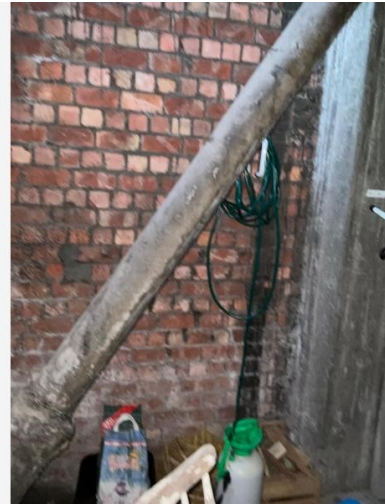
Eindbeoordeling materiaalrisico	Verhoogd materiaalrisico en/of verhoogde kans op vezelvrijgave
---------------------------------	--

Gebondenheid	Categorie 1: hechtgebonden in oorsprong
Asbestsoort (vezeltype)	Crocidoliet aanwezig
Asbestconcentratie	Laag (< 50%)
Afschermingsgraad van het gehele materiaal	Geheel of deels (ook) vrij aan de binnenlucht
Toestand van het materiaal	Licht beschadigd, licht verweerd. Intact calciumsilicaatmateriaal of categorie III 'gebondenheid'

Beschrijving	Asbest cement rookgaskanaal
Omgeving	Buiten
Primaire drager	HVAC infrastructuur en uitrusting
Asbestmateriaal	Rookgaskanaal
Bindmiddel van asbestmateriaal	Cement
Gebondenheid op basis van bindmiddel	Hecht
Hoeveelheid (lengte - omtrek - dikte - aantal)	<ul style="list-style-type: none"><li>• 2,00 m - 30,00 cm - 1,00 cm - 1 stuk</li></ul>
Totaal volume	0,006 m <sup>3</sup>
Eenvoudig bereikbaar	Ja
Bevestigingswijze	<ul style="list-style-type: none"><li>• Geklemd</li></ul>
Identificatiemethode	<p>De asbestdeskundige beoordeelt het materiaal als asbestverdacht en dus asbesthoudend, en dit zonder monstername.</p> <p>Motivatie: Er is een onderzoeksbeperking die monstername verhindert; De ruimte of het materiaal bevindt zich hoger dan 3,5 meter vanaf een vaste ondergrond.</p>
Destructieve handeling voor identificatie	Nee
Opmerking	Geschatte hoeveelheid

Het asbestmateriaal valt onder de mijlpaal van 2034.

Verwijderen

- Zorg voor een veilig beheer. Vermijd het beschadigen van het asbestmateriaal. Controleer de toestand jaarlijks op wijzigingen.
- Voer bijkomende staalname(s) uit.

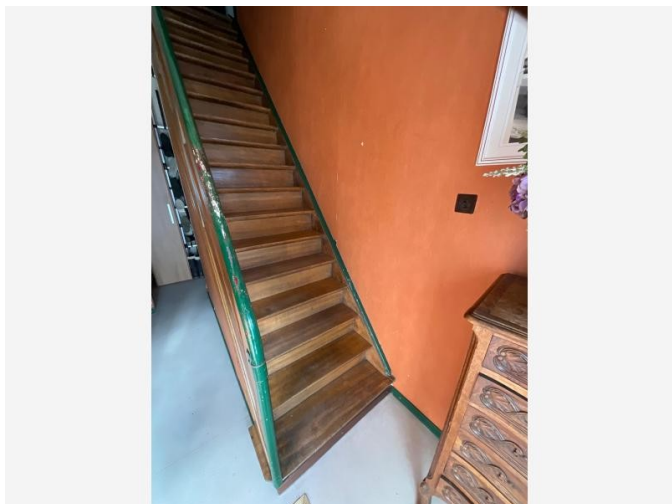
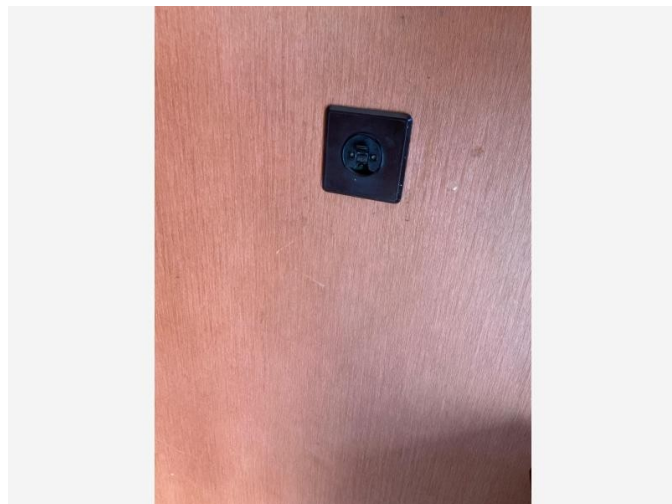
Eindbeoordeling materiaalrisico	Laag materiaalrisico en/of verlaagde kans op vezelvrijgave
---------------------------------	--

Gebondenheid	Categorie 1: hechtgebonden in oorsprong
Asbestsoort (vezeltype)	Crocidoliet aanwezig
Asbestconcentratie	Laag (< 50%)
Afschermingsgraad van het gehele materiaal	Geheel of deels (ook) vrij aan de binnenlucht
Toestand van het materiaal	Onbeschadigd, niet verweerd

Beschrijving	Bakeliet electra
Omgeving	Binnen
Primaire drager	Communicatie en elektrische infrastructuur en uitrusting
Asbestmateriaal	Plaat, paneel, tablet - Type Bakeliet
Bindmiddel van asbestmateriaal	Kunststof of -hars
Gebondenheid op basis van bindmiddel	Hecht
Hoeveelheid (oppervlakte - dikte - aantal)	• 0,59 m <sup>2</sup> - 0,30 cm - 1 stuk
Totaal volume	0,002 m <sup>3</sup>
Eenvoudig bereikbaar	Ja
Bevestigingswijze	• Onbekend
Identificatiemethode	De asbestdeskundige beoordeelt het materiaal als asbestverdacht en dus asbesthoudend, en dit zonder monstername.  Motivatie: De monstername brengt andere schade aan dan schade die inherent is aan de monstername.
Destructieve handeling voor identificatie	Nee
Opmerking	Geschatte hoeveelheid  Betreft verschillende toepassingen in bakeliet

Het asbestmateriaal valt onder de mijlpaal van 2040.

Zorgvuldig beheren

- Zorg voor een veilig beheer. Vermijd het beschadigen van het asbestmateriaal. Controleer de toestand jaarlijks op wijzigingen.
- Voer bijkomende staalname(s) uit.

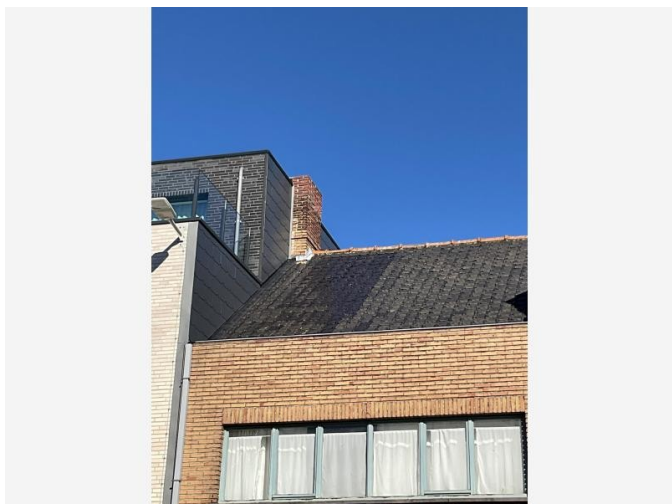
Situeringfoto

**Reden:** Het te onderzoeken materiaal situeert zich hoger dan 3,50 m te rekenen vanaf een veilige ondergrond

**Uitleg van de asbestdeskundige:** De binnenkant van de schouw is niet inspecteerbaar, aan de buitenkant van de schouw werd zichtbaar geen asbest aangetroffen. Bij werken in of aan de schouw extra aandacht besteden, hier kan zich mogelijks nog asbest schuilhouden. De inspecteur kon dit tijdens zijn bezoek niet vaststellen, daar deze handelingen onder een destructieve handeling zou vallen.

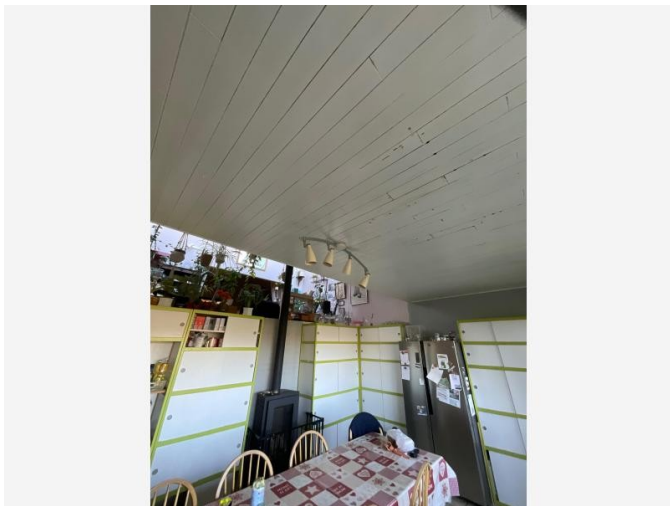
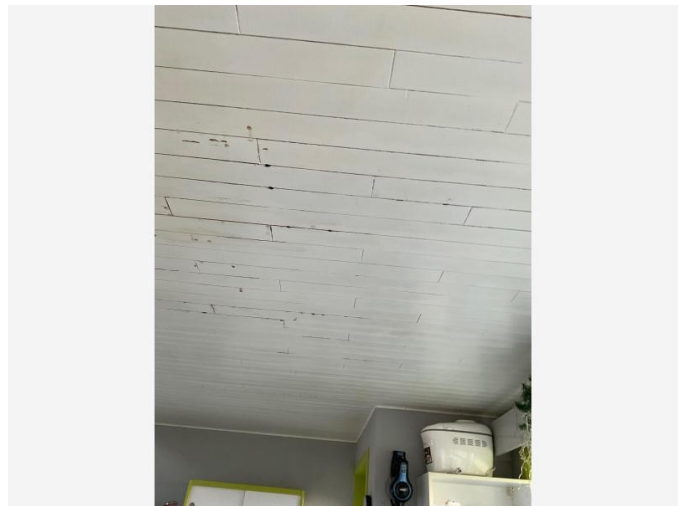
Niet asbest verdacht type plafondplaat. Er kan geen uitspraak gedaan worden over mogelijks achterliggende lagen

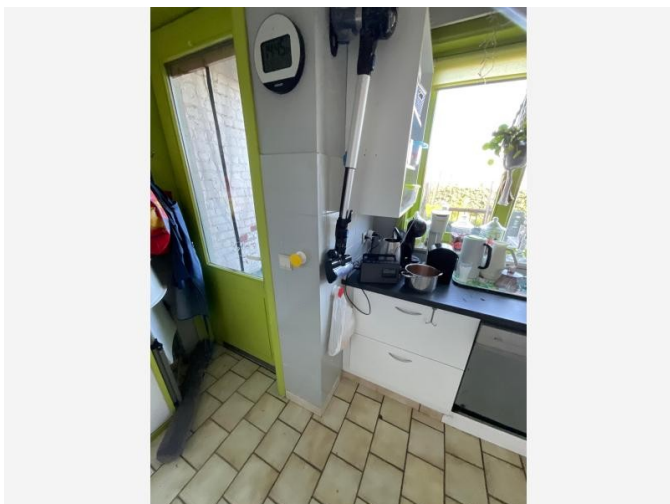
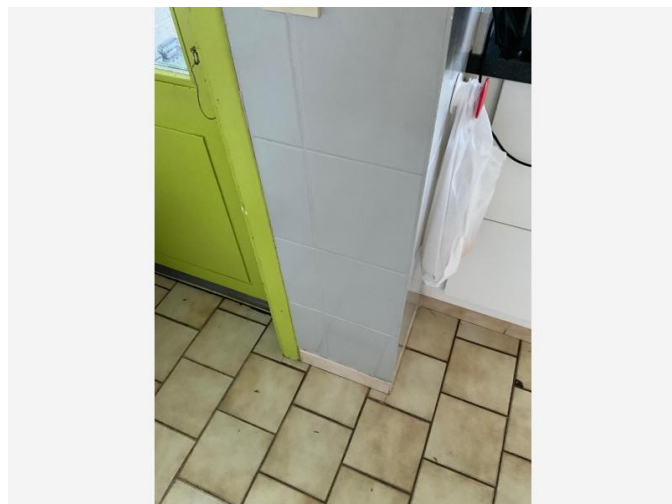
Volgens het IP moeten lijmlagen steeds bemonsterd worden. De inspecteur kon tijdens zijn bezoek geen lijmlagen vaststellen. Echter is er een redelijk vermoeden dat achter de tegels zich een lijmlaag zou bevinden. Indien blijkt tijdens werken dat zich hier een lijmlaag bevindt, is extra staalname aangewezen.
