Asbestinventarisatetest

Oude Liersebaan 35, 2800 Mechelen

Attestnummer : 20260528-000360.000

Uitgegeven op : 28.05.2026

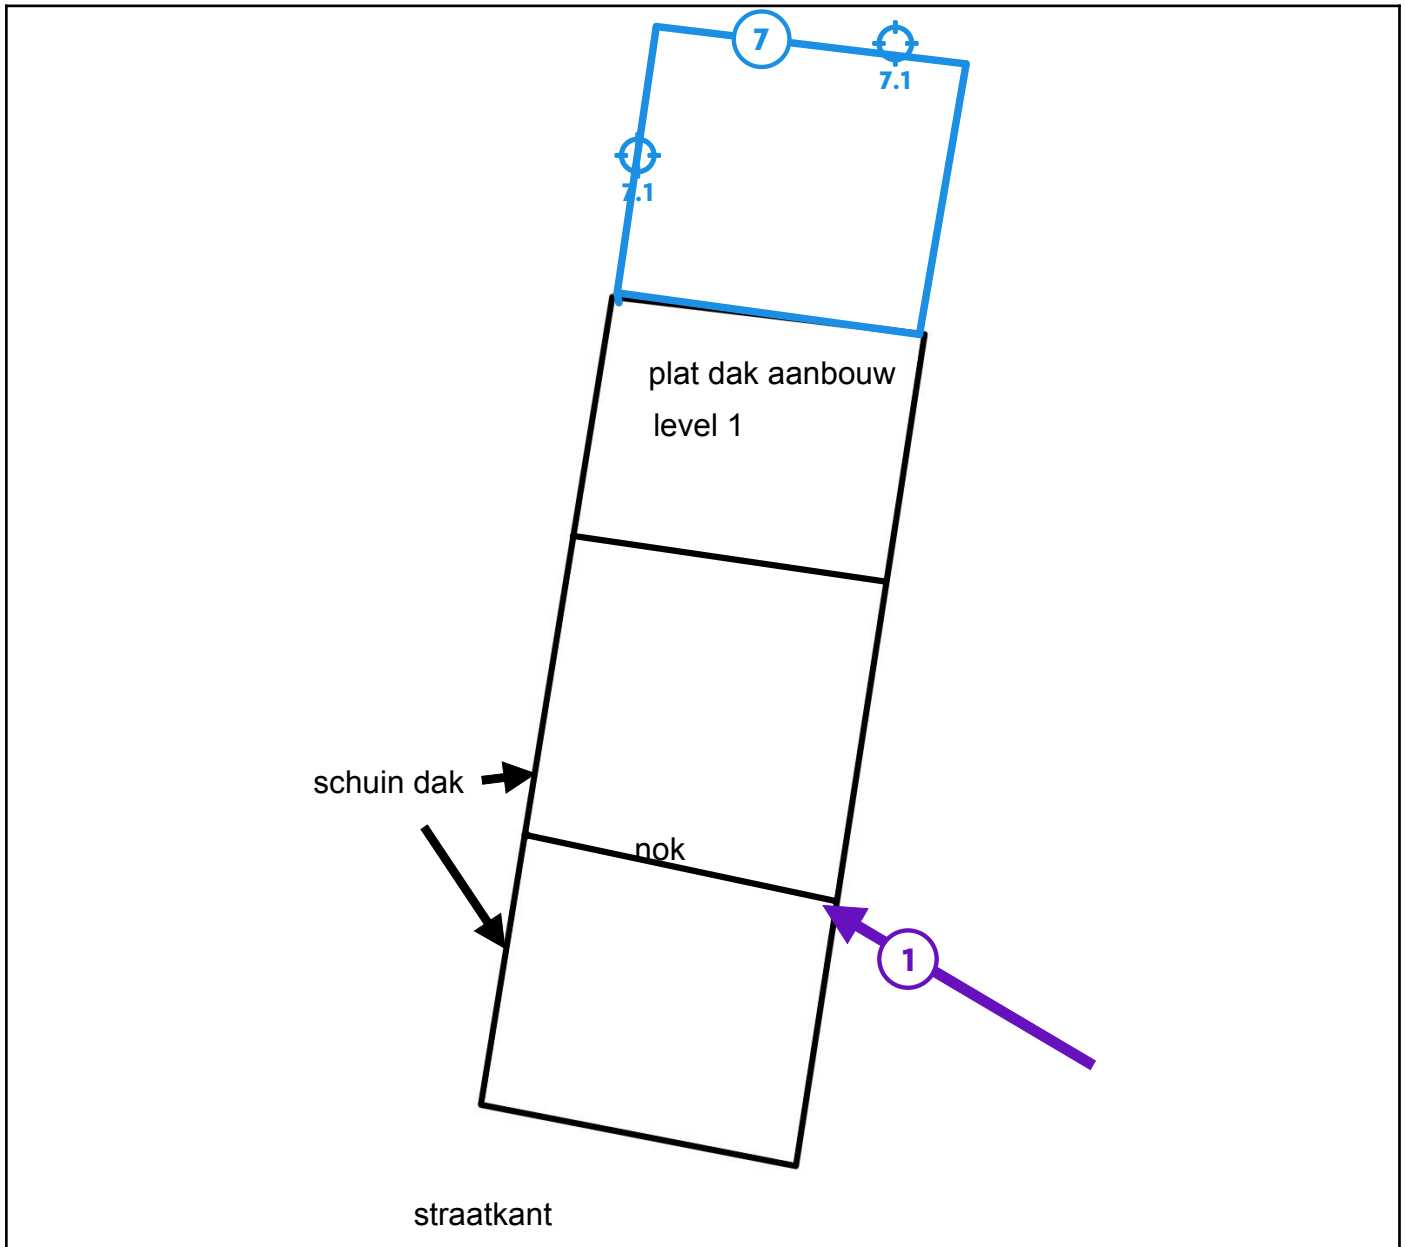
Plan 1.12: Hoofdgebouw plan

Beschrijving	Type	Actie
1. Schouw op het dak (beperkingsfiche)	Beperking	-
7. cementering tuinmuur	Geen asbest	-
7.1 Code: cementering tuinmuur	Mengmonster	-

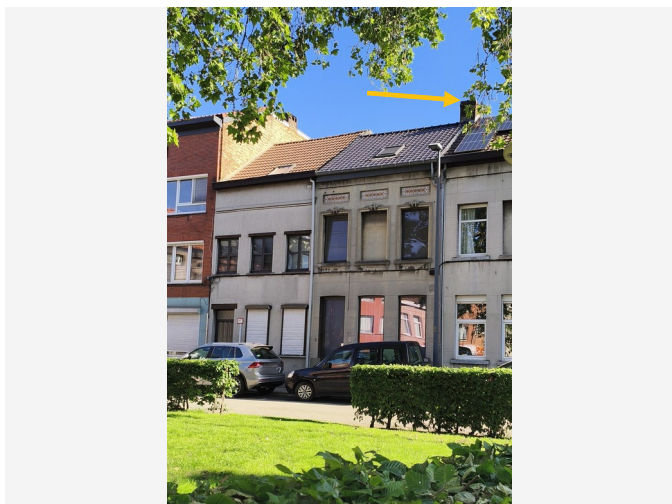
Tijdelijke beperking

Reden: Het te onderzoeken materiaal situeert zich hoger dan 3,50 m te rekenen vanaf een veilige ondergrond

Uitleg van de asbestdeskundige: Bij werken (dak of reiniging schouw) kan een stelling geplaatst worden, het is niet duidelijk of er asbestverdachte materialen aanwezig zijn in/rond de schouw.

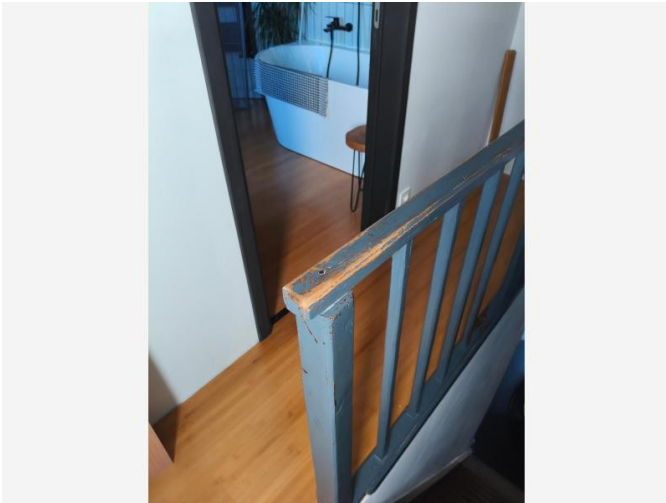
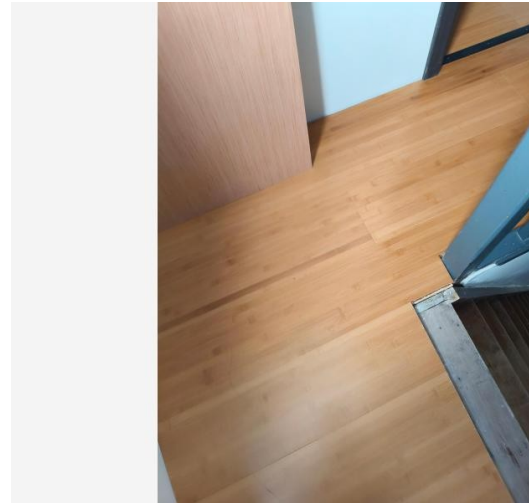
Informatie over een niet-asbestverdacht materiaal

De laminaat vloer is niet asbest verdacht, het is niet gekend wat eronder bevindt, bij vloer werken extra controle aangewezen.

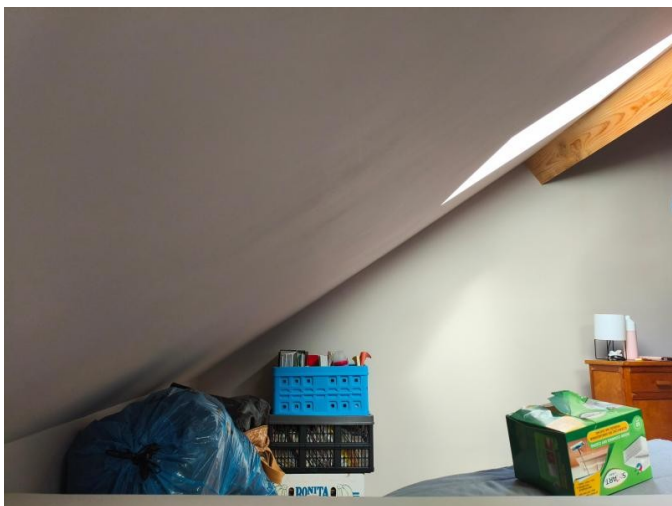
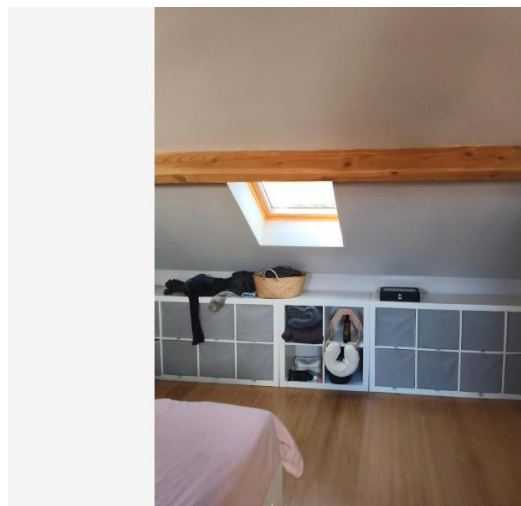
Informatie over een niet-asbestverdacht materiaal

Alle Plafonds zijn afgewerkt met valse plafonds in plaatmateriaal in gipskarton. Het is niet duidelijk of er pleisterwerk of ander verdacht asbestmateriaal aanwezig is achter / op deze valse plafonds, het is aangewezen om bijkomend onderzoek uit te voeren bij werken. Zonder destructieve handeling is het niet mogelijk om na te gaan of er asbesthoudende materialen aanwezig zijn achter de plafond afwerking. Als bij sloop of renovatie blijkt dat er achter deze plafonds nog pleisterwerk of asbest verdachte toepassingen aanwezig zijn, moet dit bemonsterd worden.

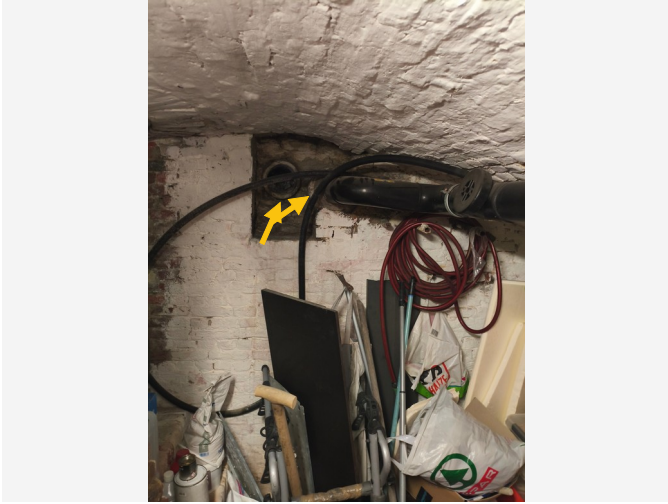
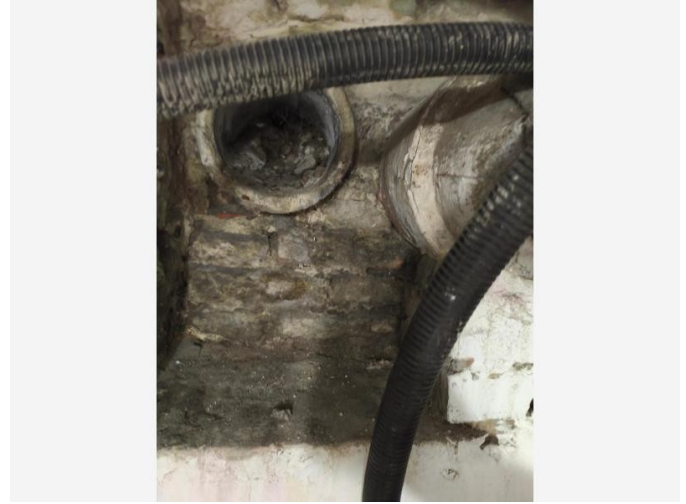
Fiche 4: doorvoerbuis in kelder

Geen asbest

#	Type	Referentie	Resultaat
4.1	Puntmonster	doorvoerbuis	Geen asbest

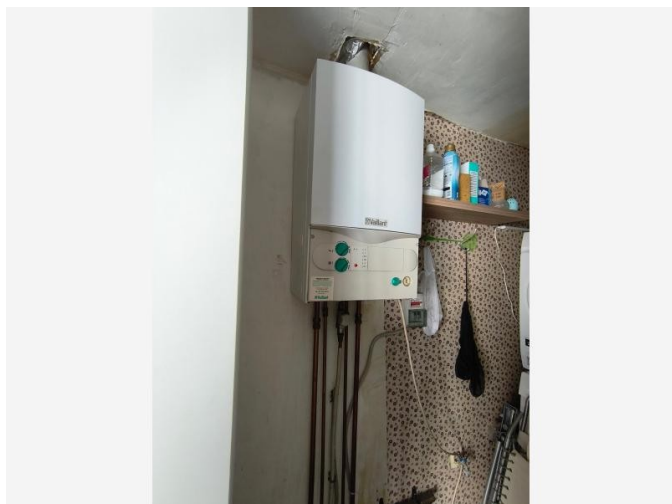
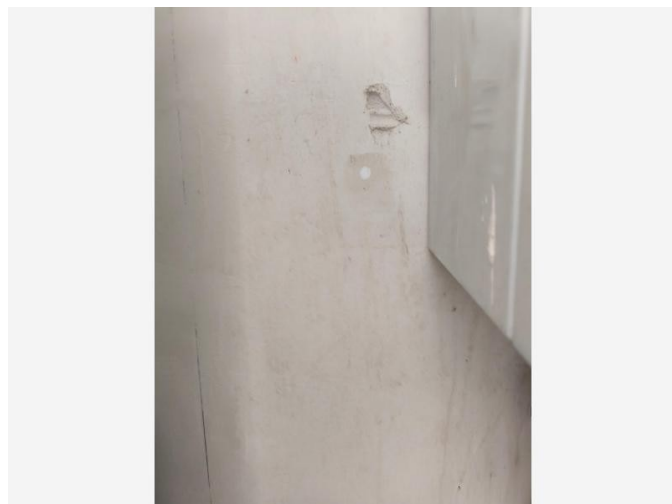
Geen asbest

#	Type	Referentie	Resultaat
5.1	Mengmonster	muren	Geen asbest

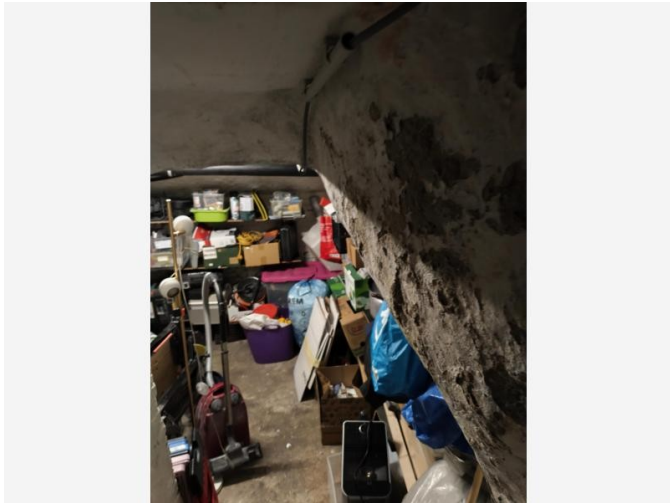
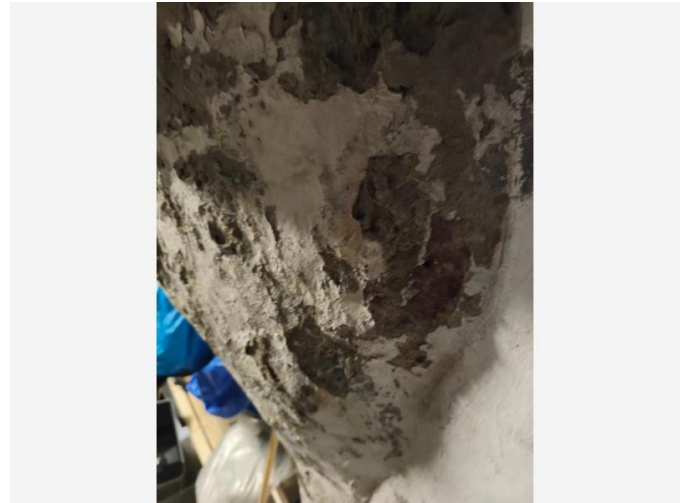
Geen asbest

#	Type	Referentie	Resultaat
6.1	Mengmonster	3 cementering kelder	Geen asbest

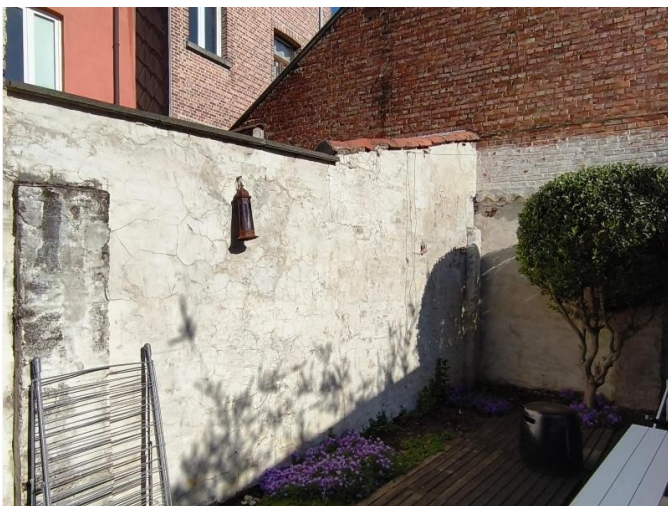
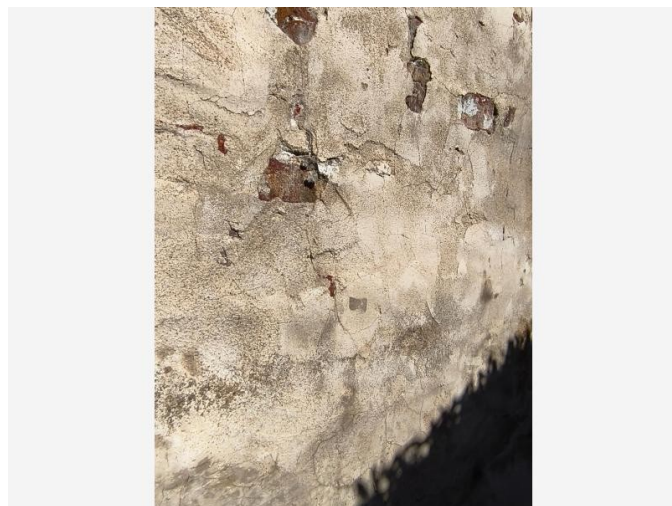
Fiche 7: cementering tuinmuur

Geen asbest

#	Type	Referentie	Resultaat
7.1	Mengmonster	cementering tuinmuur	Geen asbest

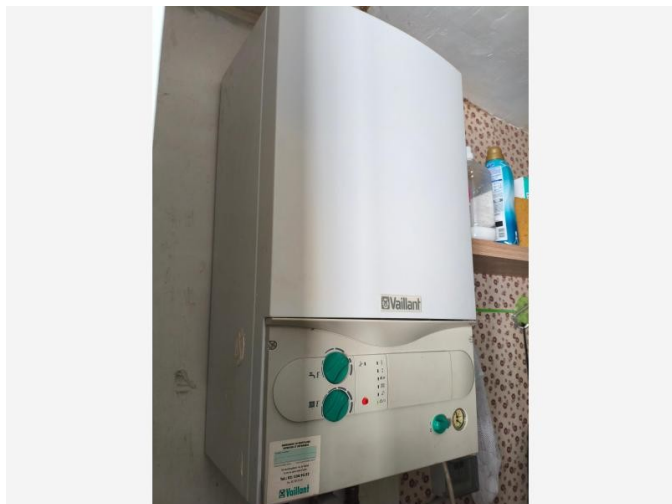
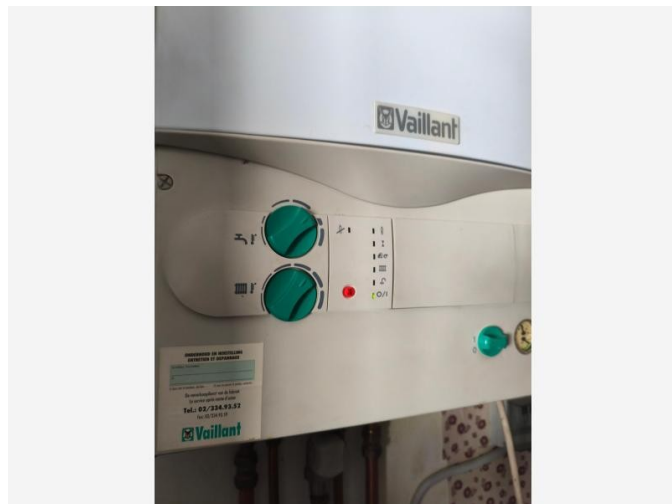
Beschrijving	Notitie	Terug te vinden op plannen
Fiche 8: CV Ketel	De CV ketel werd gecontroleerd(2006) en is niet asbest verdacht geen risico bouwjaar.	Plan 1.5: Gelijkvloers woning
Fiche 9: Roofing plat dak aanbouw	De roofing werd vernieuwd in 2015 door firma Zonhovens bouwonderneming, (zie bewijsdocumenten). We nemen aan dat bitumen geplaatst na 2001 niet asbesthoudend zijn. Het is niet duidelijk of er asbestverdachte onderlagen aanwezig. Het is aangewezen om extra controle uit te voeren bij eventuele renovatiewerken. De vermelde oppervlaktes, diktes en volumes betreffen een beredeerde schatting. Er worden geen rechten verleend aan deze oppervlaktes/diktes/volumes.	Plan 1.9: Hoofdgebouw plan
Fiche 10: Onderdak woning	Uit de voorgelegde bewijsdocumenten blijkt dat de dakopbouw, inclusief dakbedekking en onderdak, volledig werd vernieuwd in 2015 door firma Zonhovense Bouwonderneming. Gezien de uitvoering buiten de asbestrisicoperiode worden deze toepassingen als niet-asbestverdacht beschouwd.	Plan 1.10: Hoofdgebouw plan

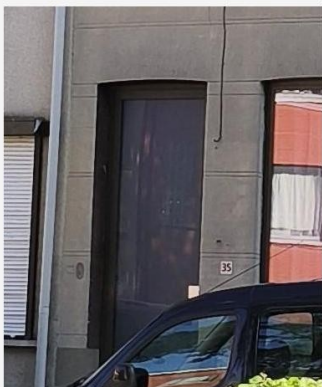
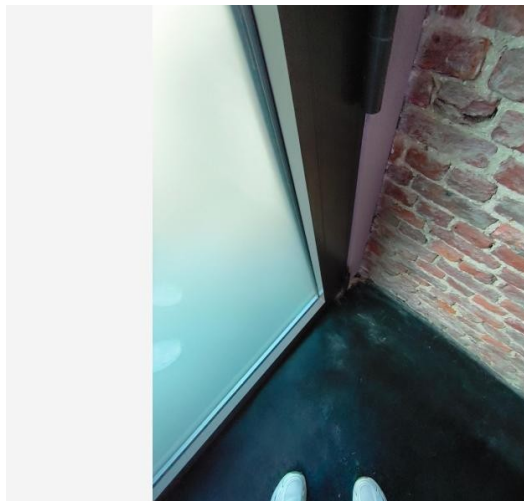
Fiche 11: Kit ramen en deuren	De gebruikte siliconen kit is niet asbestverdacht	Plan 1.4: Gelijkvloers woning Plan 1.7: Eerste verdiep
Fiche 12: Dakbedekking bestaande uit pannen	Uit de voorgelegde bewijsdocumenten blijkt dat de dakopbouw, inclusief dakbedekking en onderdak, volledig werd vernieuwd in 2015 door firma Zonhovense Bouwonderneming. Gezien de uitvoering buiten de asbestrisicoperiode worden deze toepassingen als niet-asbestverdacht beschouwd.	Plan 1.11: Hoofdgebouw plan

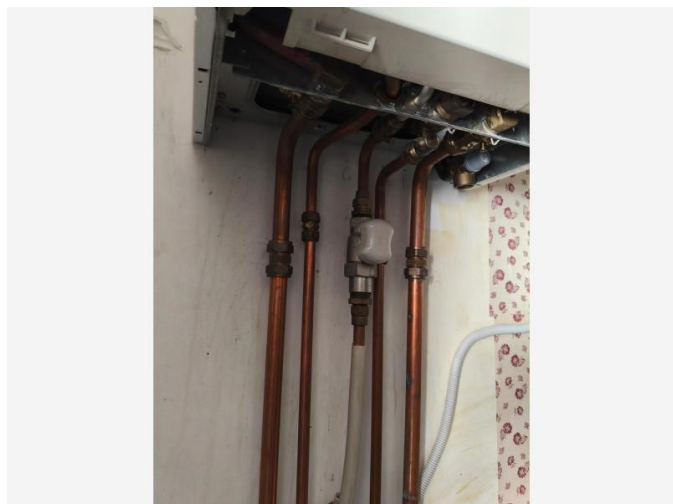
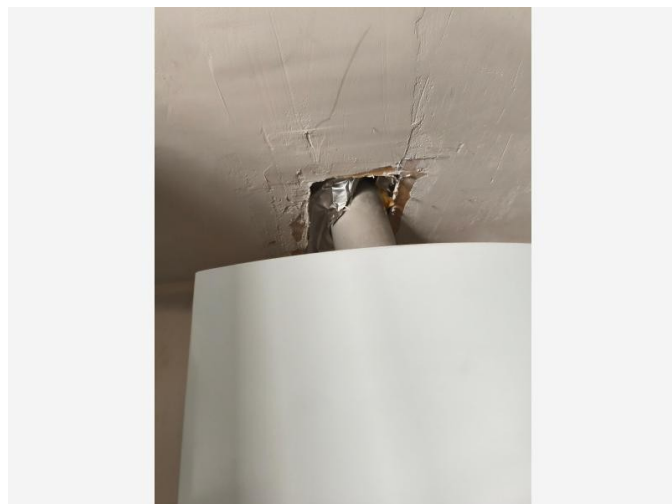
Beschrijving	Notitie	Terug te vinden op plannen
Fiche 13: liftinfrastructuur	liftinfrastructuur (niet aanwezig) in het inspectie gebied.	-
Fiche 14: Leidingisolatie	Er is geen asbestverdachte leidingisolatie aanwezig.	-
