# Asbestinventarisatetest

Reizigersstraat 17, 3300 Tienen

Attestnummer : 20260528-000092.000

# Zone 1: Hoofdgebouw

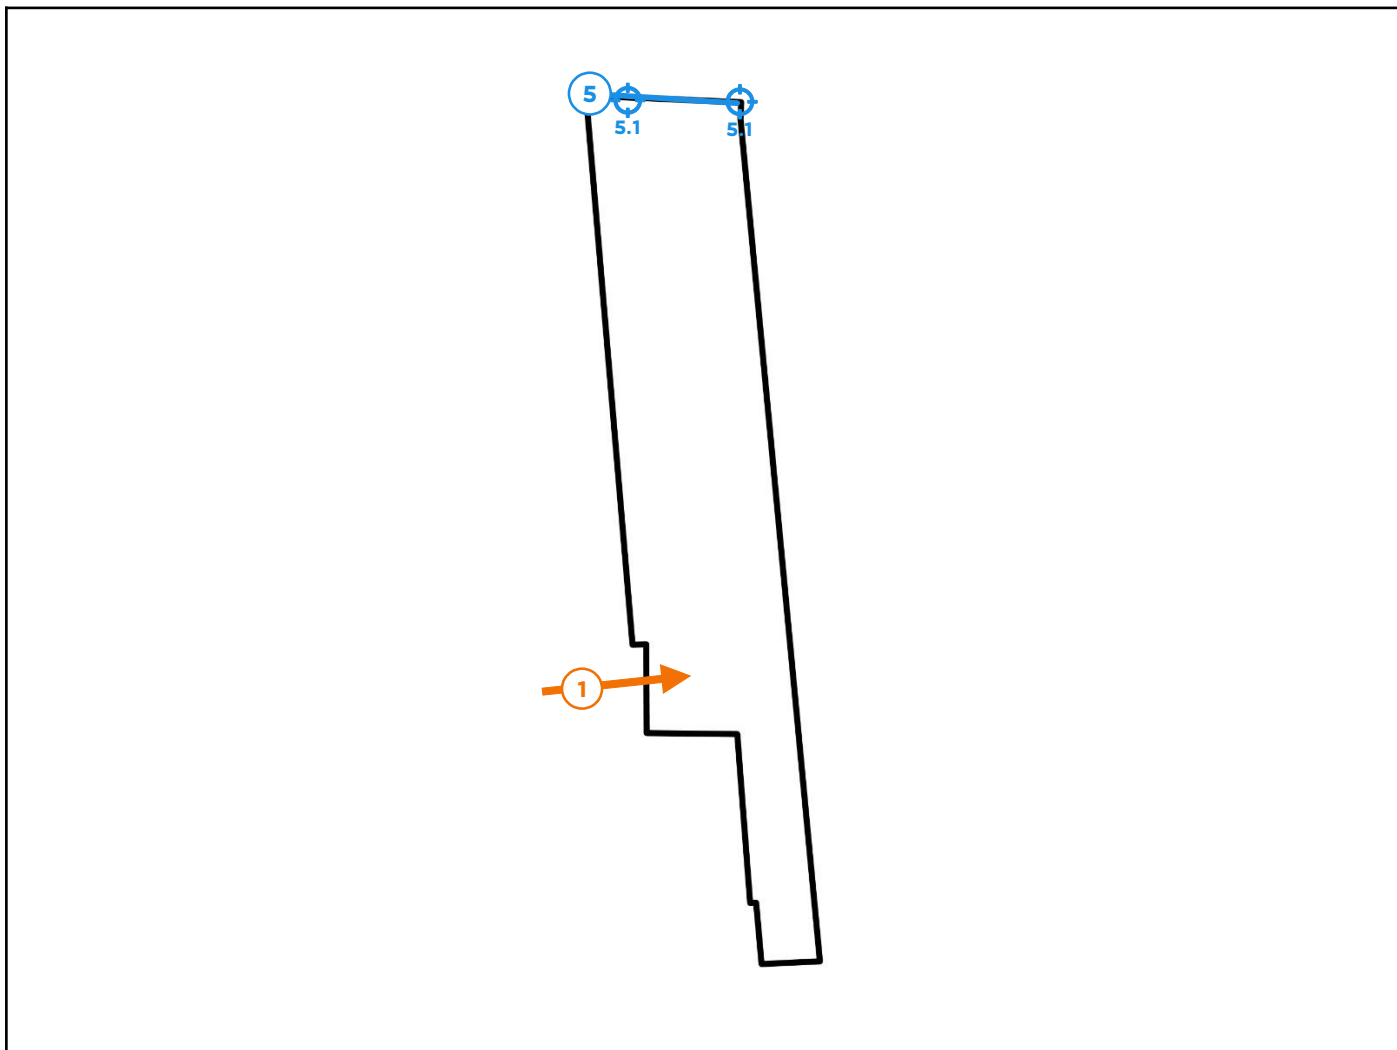
## Plan 1.1: Hoofdgebouw plan

Beschrijving	Type	Actie
1. Schouw	Asbestmateriaal	<a href="#">Verwijderen</a>
5. Crepi gevels	Geen asbest	-
5.1 Code: MM06	Mengmonster	-

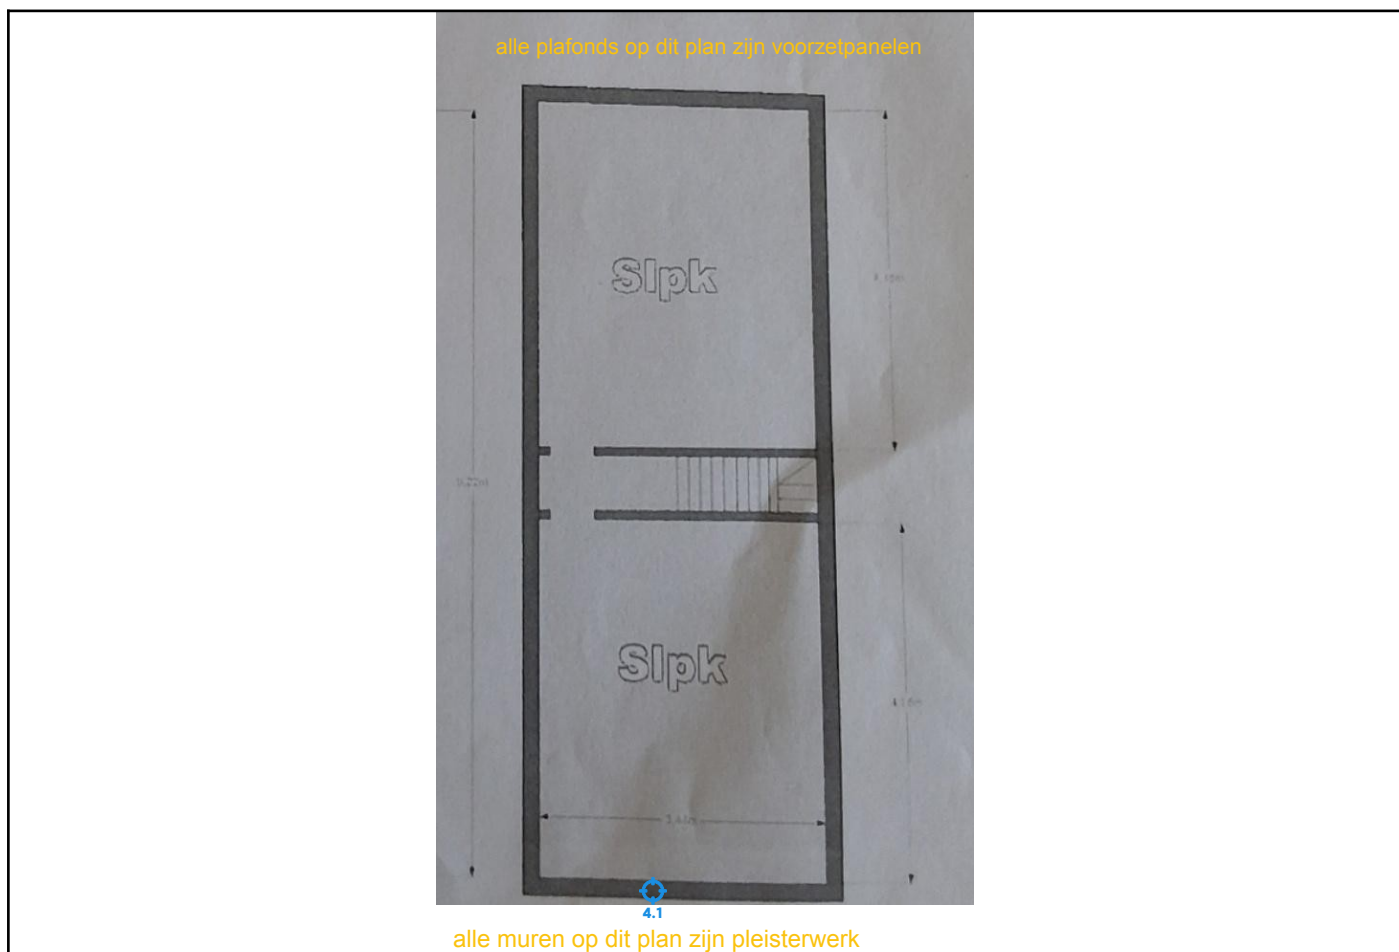
## Plan 1.3: V+1

Beschrijving	Type	Actie
2. Plafonds bestaande uit voorzetpanelen	Advies	-
4. Pleisterwerk Wanden	Geen asbest	-
4.1 Code: MM01	Mengmonster	-

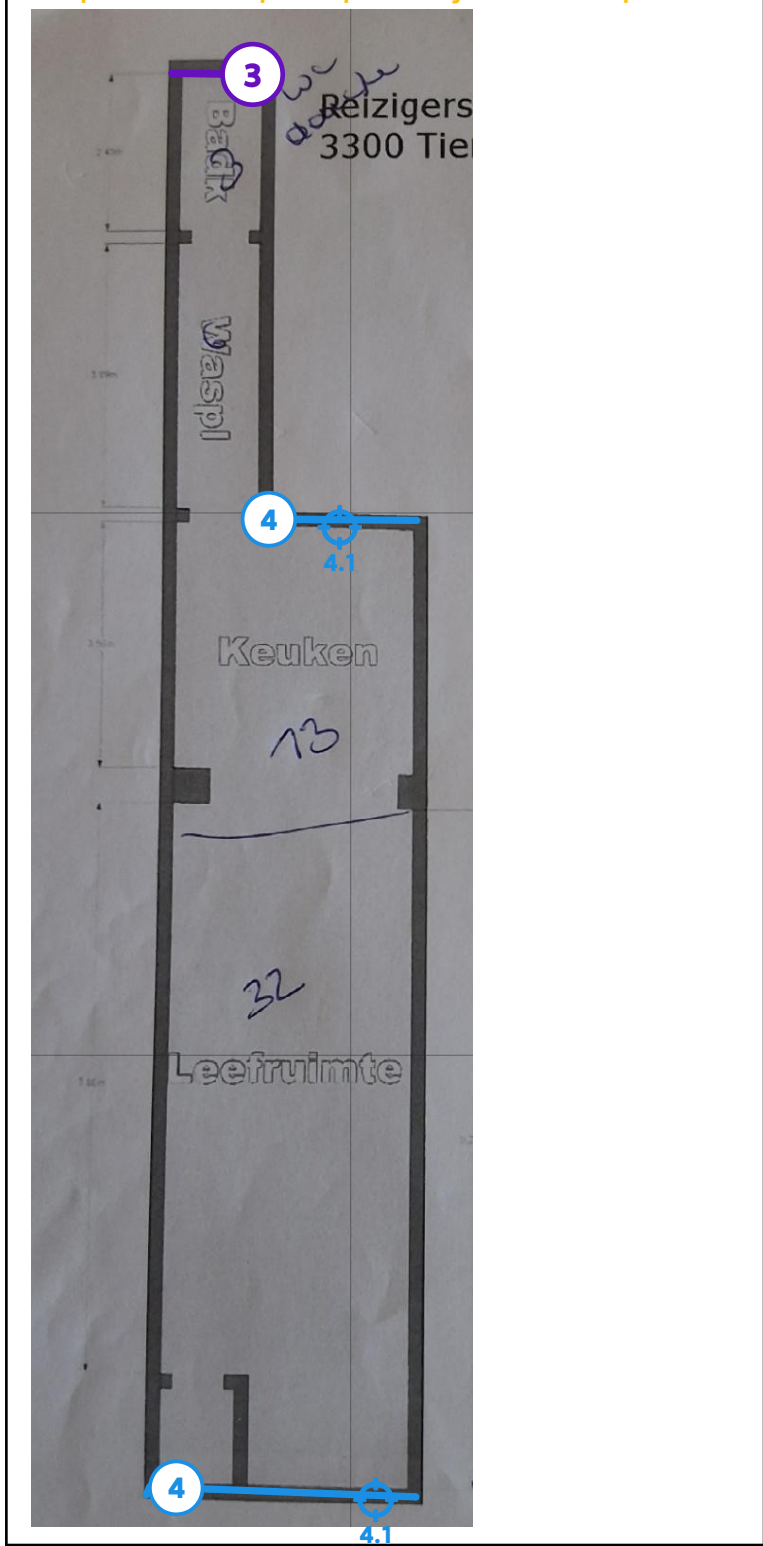
# Plan 1.4: V+0

alle plafonds op dit plan zijn voorzetpanelen

2. Plafonds bestaande uit voorzetpanelen	Advies	-
3. Faiencetegels (lijm)	Advies	-
4. Pleisterwerk Wanden	Geen asbest	-
4.1 Code: MM01	Mengmonster	-

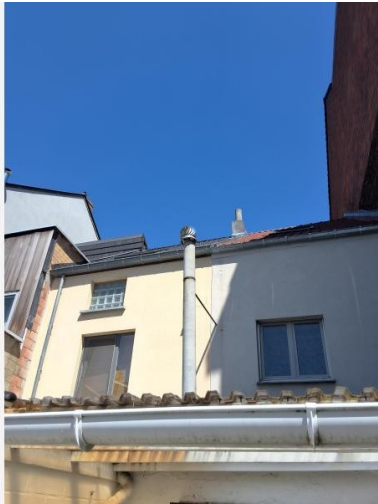
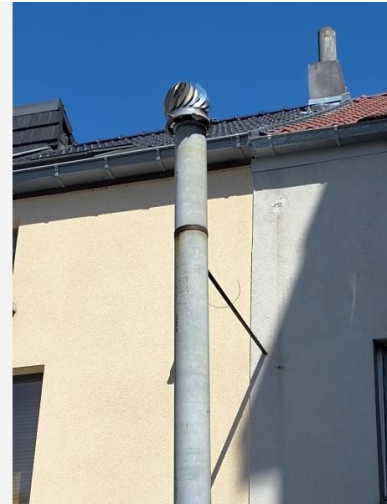
Overzichtsfoto

Detailfoto

Eindbeoordeling materiaalrisico	Verhoogd materiaalrisico en/of verhoogde kans op vezelvrijgave
---------------------------------	--

Gebondenheid	Categorie 1: hechtgebonden in oorsprong
Asbestsoort (vezeltype)	Crocidoliet aanwezig
Asbestconcentratie	Laag (< 50%)
Afschermingsgraad van het gehele materiaal	Geheel of deels vrij aan de buitenlucht, maar geen contact met binnenlucht
Toestand van het materiaal	Matig beschadigd, matig verweerd

Beschrijving	Schouw
Omgeving	Buiten
Primaire drager	HVAC infrastructuur en uitrusting
Asbestmateriaal	Rookgaskanaal
Bindmiddel van asbestmateriaal	Cement
Gebondenheid op basis van bindmiddel	Hecht
Hoeveelheid (lengte - omtrek - dikte - aantal)	<ul style="list-style-type: none"><li>• 4,00 m - 20,00 cm - 2,00 cm - 1 stuk</li></ul>
Totaal volume	0,016 m <sup>3</sup>
Eenvoudig bereikbaar	Ja
Bevestigingswijze	<ul style="list-style-type: none"><li>• Verlijmd, ingegoten, versmeerd</li></ul>
Identificatiemethode	De asbestdeskundige beoordeelt het materiaal als asbesthoudend, en dit zonder monsternamen.
Destructieve handeling voor identificatie	Nee
Opmerking	De hoeveelheid is een zo nauwkeurig mogelijke opmeting. Hieraan kunnen evenwel geen rechten worden ontleend.

Het asbestmateriaal valt onder de mijlpaal van 2034.

Verwijderen

- Zorg voor een veilig beheer. Vermijd het beschadigen van het asbestmateriaal. Controleer de toestand jaarlijks op wijzigingen.

- Eenvoudige handelingen: mag via doe-het-zelf of door werknemer(s) met opleidingsattest eenvoudige handelingen  
Deze toepassing kan door een aannemer die over een opleidingsattest eenvoudige handelingen beschikt of door een particulier (doe-het-zelf), verwijderd worden indien er geen verhoogd risico op vrijgave van asbestvezels (max. concentratie 0,01 vezels/cm<sup>3</sup> - CODEX Art. VI.3-54) ontstaat en de toepassing voorafgaand wordt gefixeerd/bevochtigd; de individuele elementen zonder machinale werktuigen (boormachine, slijpschijf, hogedrukreiniger,...) en zonder breken of gooien een voor een losgemaakt worden; en ten slotte dubbel en luchtdicht verpakt weggevoerd worden naar een erkend afvalpunt (recyclagepark).

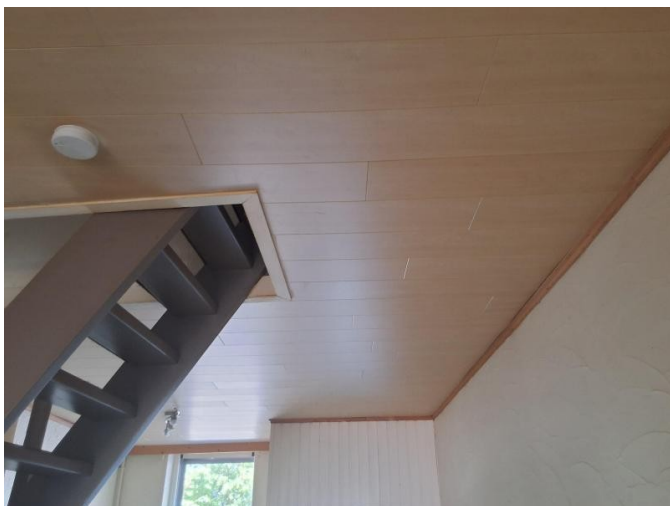
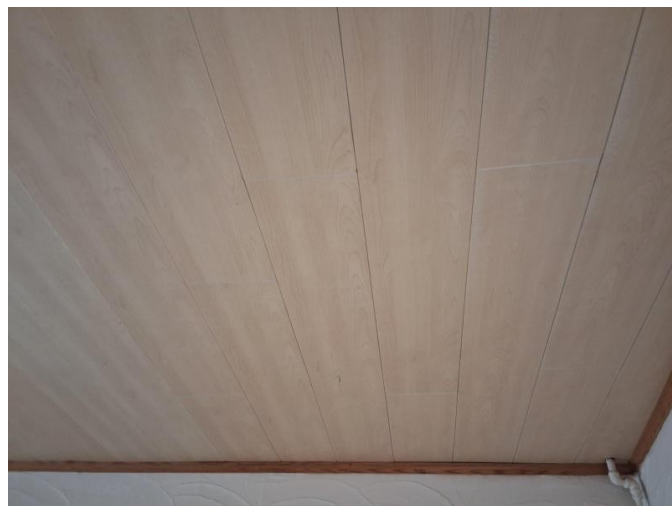
Situeringfoto

Detailfoto

De plafonds werden afgewerkt met niet-asbestverdachte voorzetpanelen die inspectie van de bedekte structuur (opbouw, pleisterwerk) verhinderen.

Basis voor advies	De asbestdeskundige beoordeelt het materiaal als niet-asbestverdacht.
Primaire drager	Plafond

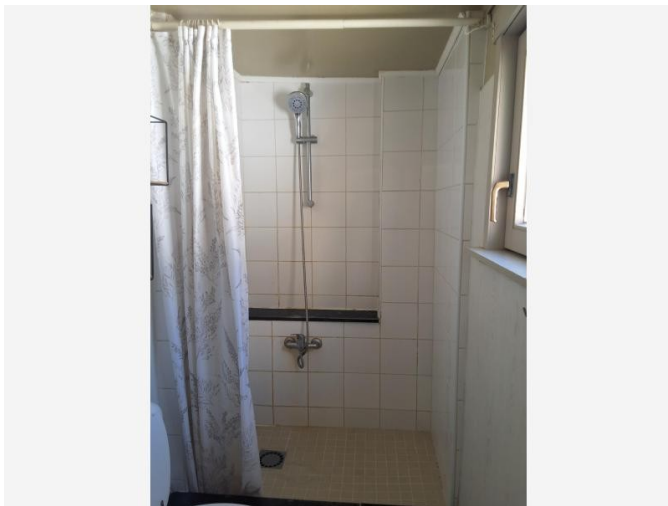
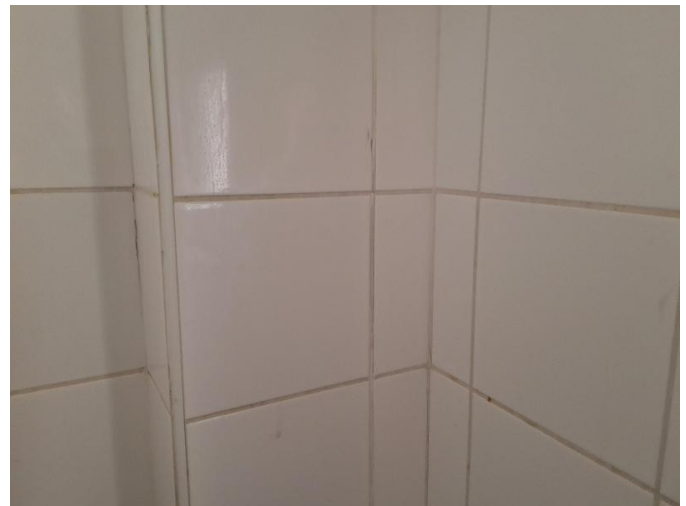
Situeringfoto

Detailfoto

Faiencetegels zijn mogelijk gelijmd met asbesthoudende lijm. Bij werken, laat dit controleren.

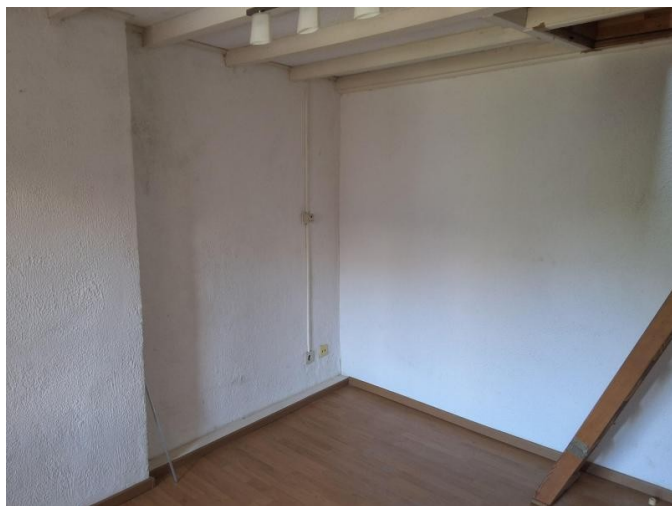
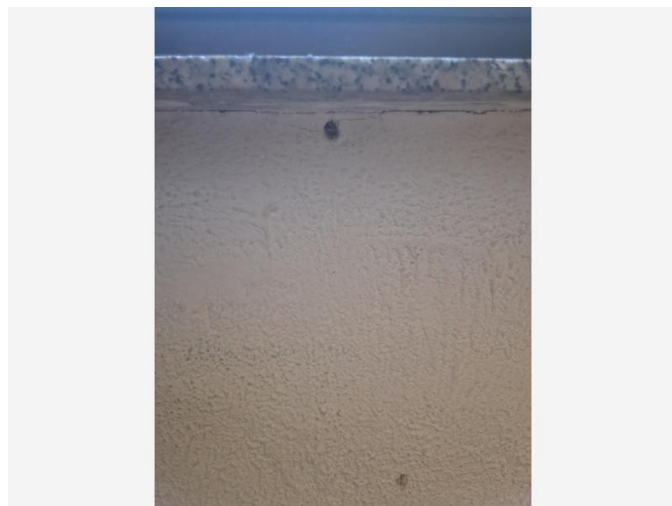
## Fiche 4: Pleisterwerk Wanden

Overzichtsfoto

Detailfoto

Geen asbest

#	Type	Referentie	Resultaat
4.1	Mengmonster	MM01	Geen asbest

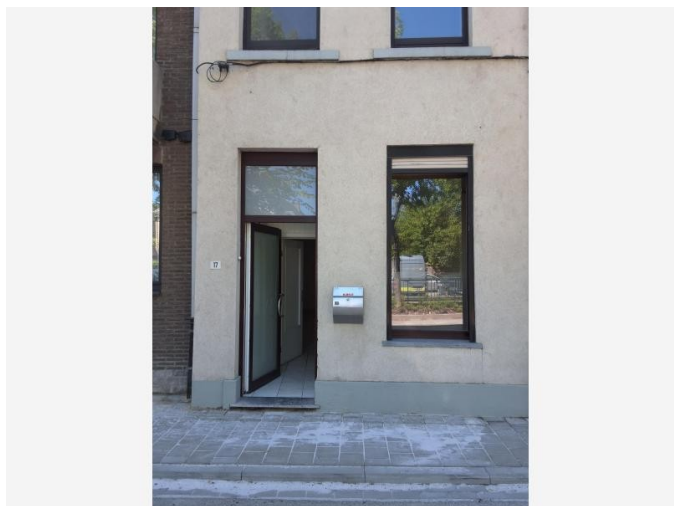
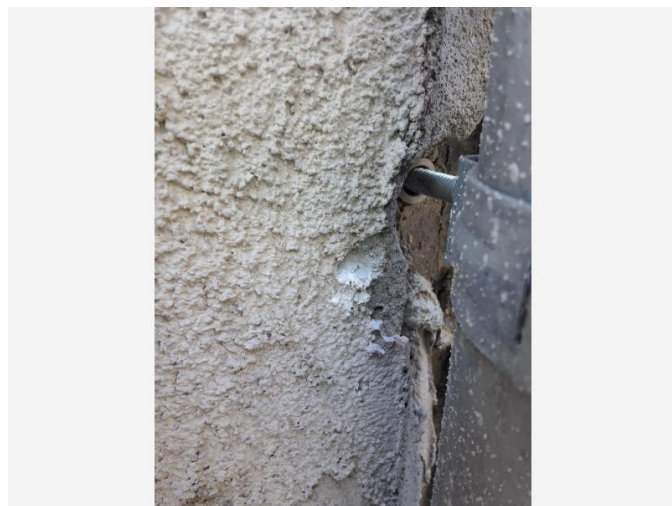
Overzichtsfoto

Detailfoto

Geen asbest

#	Type	Referentie	Resultaat
5.1	Mengmonster	MM06	Geen asbest

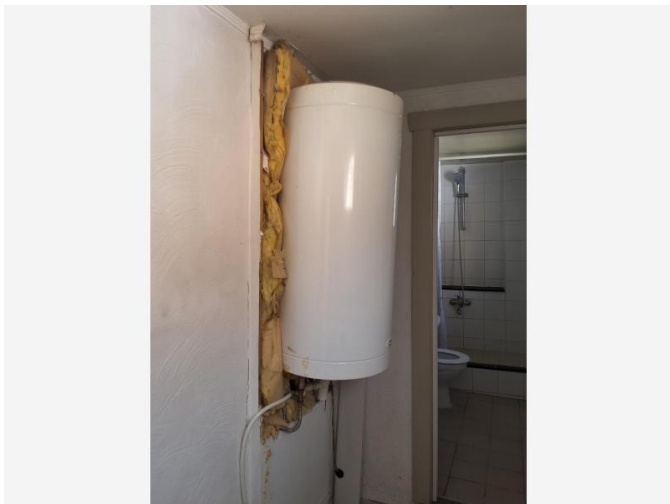
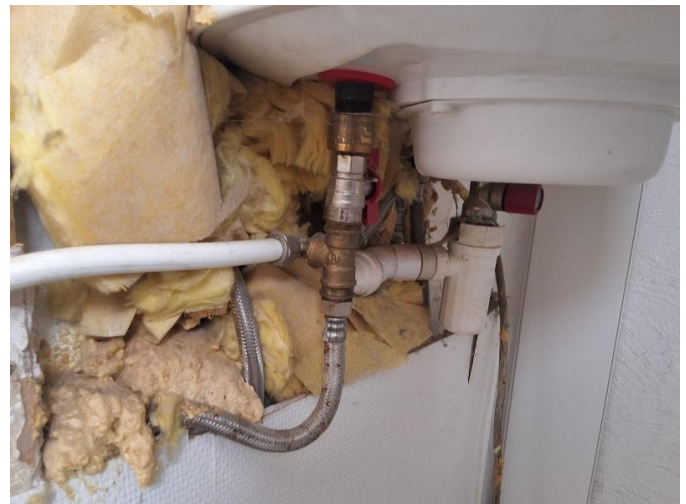
### Fiche 6: CV-ketel (niet verdacht)

*Situeringfoto*

*Detailfoto*

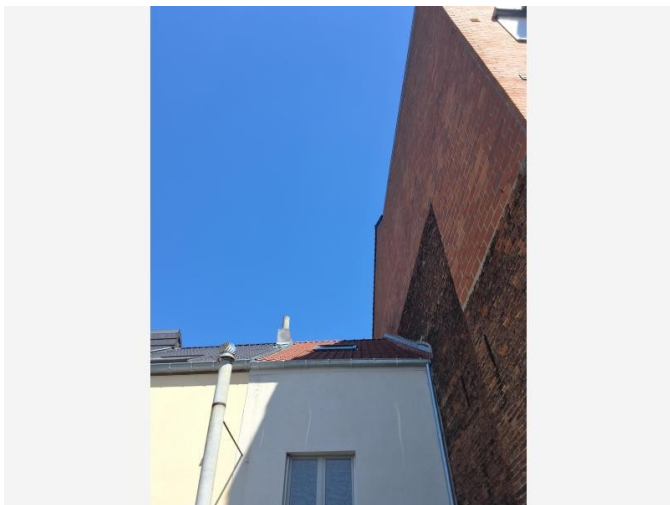
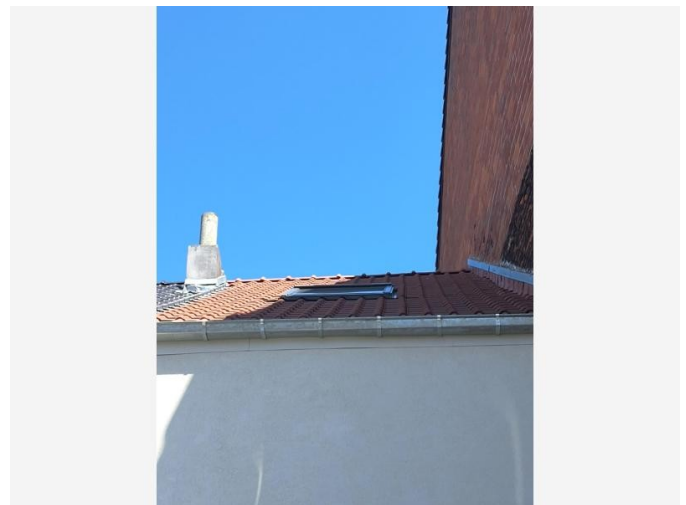
### Fiche 7: Dakbedekking bestaande uit pannen (niet verdacht)

*Situeringfoto*

*Detailfoto*
