Asbestinventarisatetest

Sint-Arnolduslaan 103, 8200 Brugge

Attestnummer : 20260515-000252.000

Uitgegeven op : 15.05.2026

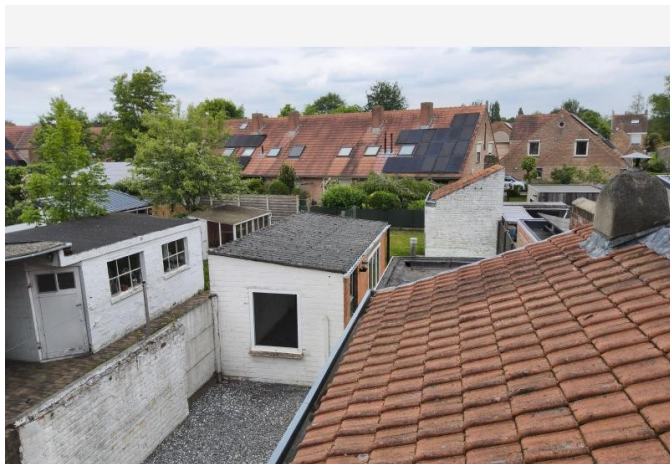
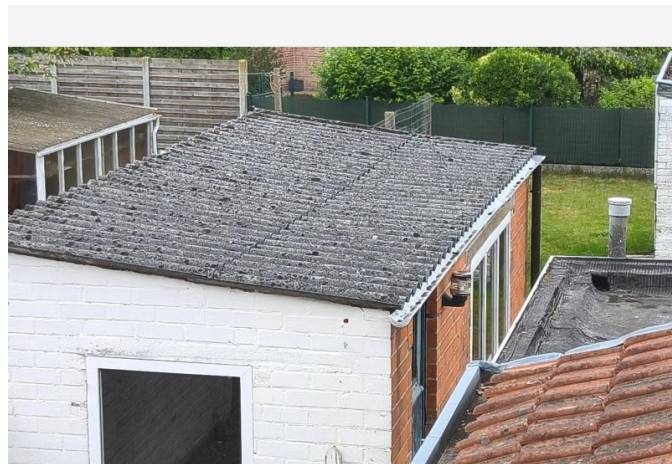
Het asbestmateriaal valt onder de mijlpaal van 2040.

Beschrijving	Mos/slib
Type afvalstof	Betreft resten (contaminatie) van verwerking of beschadiging
Type resten (contaminatie)	<ul style="list-style-type: none">• Stof, deeltjes < 4 mm, flinters, gruis (los, opliggend)
Besmette materialen	<ul style="list-style-type: none">• Organisch materiaal (mos, mest, vegetatie, ...)• Sediment (dakgoot, afvoerbuï, regenwaterput, ...)
Bron van de resten	Asbesthoudend dak
Omgeving	Buiten
Primaire drager	Schuin dak
Gebondenheid resten	Niet hecht
Hoeveelheid (gewicht - aantal)	<ul style="list-style-type: none">• 10,00 kg - 1 stuk
Totaal gewicht	10,00 kg
Eenvoudig bereikbaar	Ja
Identificatiemethode	De asbestdeskundige beoordeelt het materiaal als asbestverdacht en dus asbesthoudend, en dit zonder monstername.
Opmerking

Dringend verwijderen

- Verwijder het asbestafval.

- Eenvoudige handelingen: mag via doe-het-zelf of door werknemer(s) met opleidingsattest eenvoudige handelingen
Gelieve u goed te informeren naar de geldende regels omtrent asbestinzameling.

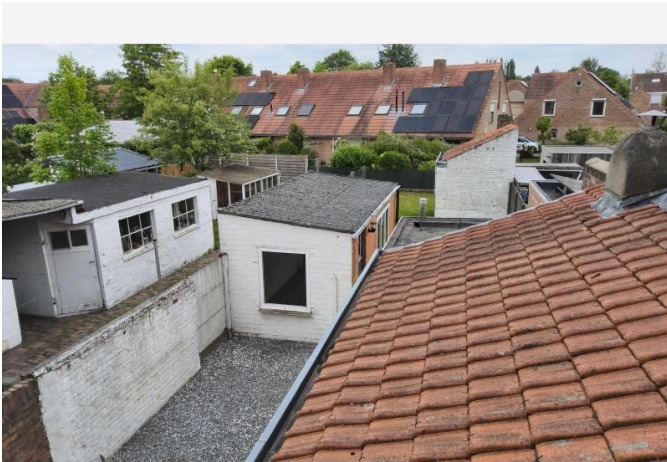
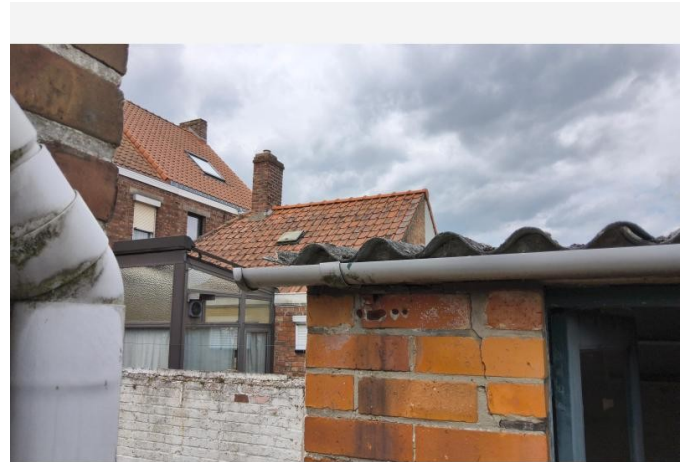
Het asbestmateriaal valt onder de mijlpaal van 2034.

Eindbeoordeling materiaalrisico	Hoog materiaalrisico en/of hoge kans op vezelvrijgave
Opmerking

Gebondenheid	Categorie 1: hechtgebonden in oorsprong
Asbestsoort (vezeltype)	Crocidoliet aanwezig
Asbestconcentratie	Laag (< 50%)
Afschermingsgraad van het gehele materiaal	Geheel of deels vrij aan de binnenlucht, maar geen contact met binnenluchtstromen
Toestand van het materiaal	Matig beschadigd, matig verweerd

#	Type	Referentie	Resultaat
2.1	Puntmonster	Golf	Chrysotiel, Crocidoliet

Beschrijving	Golfplaten bijgebouw
Omgeving	Grenst aan binnen- en buitenlucht
Primaire drager	Schuin dak
Asbestmateriaal	Dak- en gevelbekleding - Golfplaat
Bindmiddel van asbestmateriaal	Cement
Gebondenheid op basis van bindmiddel	Hecht
Hoeveelheid (oppervlakte - aantal)	<ul style="list-style-type: none">• 25,00 m² - 1 stuk
Totale oppervlakte	25,00 m ²
Eenvoudig bereikbaar	Ja
Bevestigingswijze	<ul style="list-style-type: none">• Geschroefd
Identificatiemethode	Een monstername door de asbestdeskundige met laboanalyse door een asbestlabo.
Destructieve handeling voor identificatie	Nee

Dringend verwijderen

- Verwijder dit asbestmateriaal zo snel mogelijk. Volg de toestand goed op.

- Eenvoudige handelingen: mag via doe-het-zelf of door werknemer(s) met opleidingsattest eenvoudige handelingen
Gelieve u goed te informeren naar de geldende regels omtrent asbestinzameling.

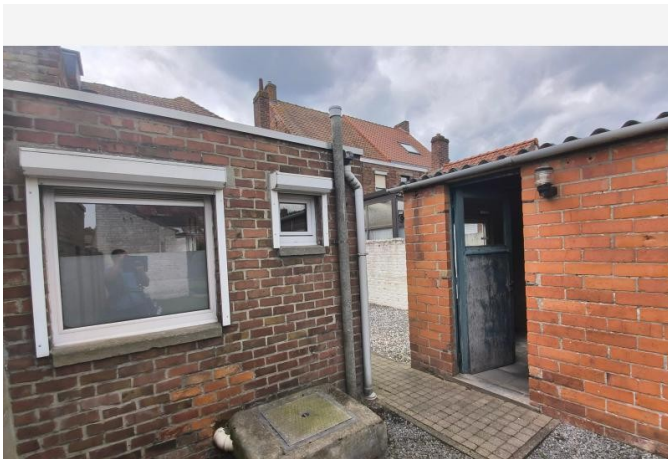
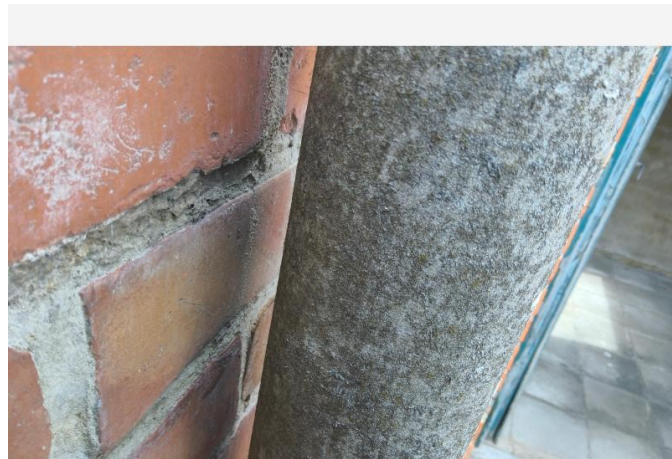
Het asbestmateriaal valt onder de mijlpaal van 2040.

Eindbeoordeling materiaalrisico	Verhoogd materiaalrisico en/of verhoogde kans op vezelvrijgave
Opmerking

Gebondenheid	Categorie 1: hechtgebonden in oorsprong
Asbestsoort (vezeltype)	Crocidoliet aanwezig
Asbestconcentratie	Laag (< 50%)
Afschermingsgraad van het gehele materiaal	Geheel of deels vrij aan binnenluchtstromen
Toestand van het materiaal	Licht beschadigd, licht verweerd. Intacte calciumsilicaatplaat of materiaal met categorie 3-gebondenheid

#	Type	Referentie	Resultaat
3.1	Puntmonster	Buis	Chrysotiel, Crocidoliet

Beschrijving	Ventilatie buis beerput
Omgeving	Buiten
Primaire drager	Binnenwand
Asbestmateriaal	Buis, koker, leiding, pijp, doorvoer
Bindmiddel van asbestmateriaal	Cement
Gebondenheid op basis van bindmiddel	Hecht
Hoeveelheid (lengte - omtrek - dikte - aantal)	<ul style="list-style-type: none">• 3,00 m - 30,00 cm - 1,00 cm - 1 stuk
Totaal volume	0,009 m ³
Eenvoudig bereikbaar	Nee <ul style="list-style-type: none">• Verwijdering tast de bouwkundige integriteit aan.
Bevestigingswijze	<ul style="list-style-type: none">• Geklemd
Identificatiemethode	Een monstername door de asbestdeskundige met laboanalyse door een asbestlabo.
Destructieve handeling voor identificatie	Nee

Maatregelen nemen

- Zorg voor een veilig beheer. Vermijd het beschadigen van het asbestmateriaal. Controleer de toestand jaarlijks op wijzigingen.
- Scherm in afwachting van verwijdering het asbestmateriaal af van luchtstromingen en verstoring: bijvoorbeeld door het te verpakken, te fixeren, af te dekken, signalisatie - afbakening aan te brengen, ...

- Hermetische zone (erkend asbestverwijderaar)
Gelieve u goed te informeren naar de geldende regels omtrent asbestinzameling.

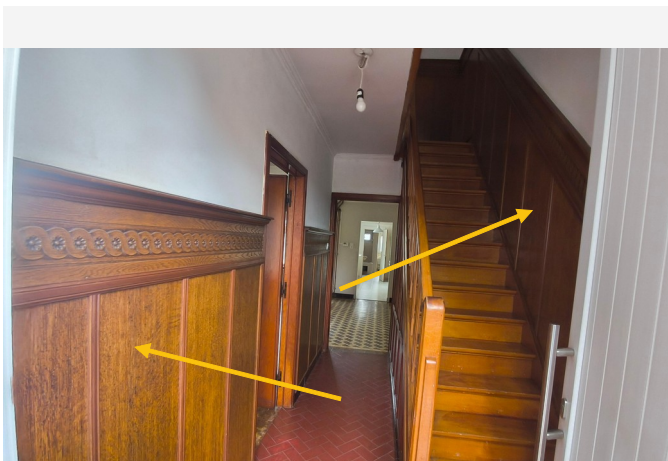
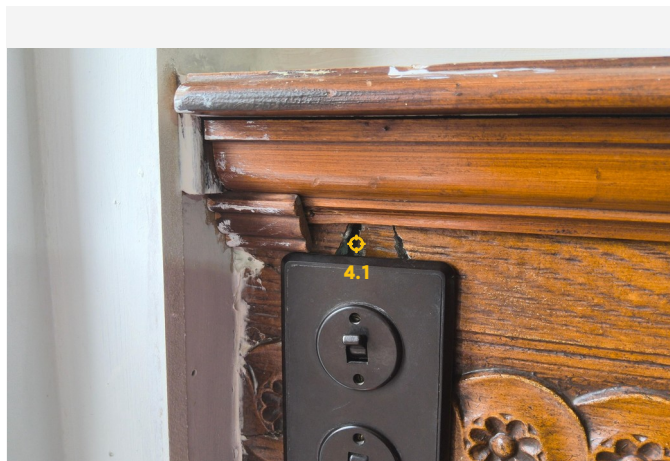
Het asbestmateriaal valt onder de mijlpaal van 2040.

Eindbeoordeling materiaalrisico	Laag materiaalrisico en/of verlaagde kans op vezelvrijgave
---------------------------------	--

Gebondenheid	Categorie 1: hechtgebonden in oorsprong
Asbestsoort (vezeltype)	Crocidoliet aanwezig
Asbestconcentratie	Laag (< 50%)
Afschermingsgraad van het gehele materiaal	Geheel of deels vrij aan de binnenlucht, maar geen contact met binnenluchtstromen
Toestand van het materiaal	Onbeschadigd, niet verweerd

#	Type	Referentie	Resultaat
4.1	Puntmonster	Lambrisering	Chrysotiel, Crocidoliet

Beschrijving	Lambrisering cement
Omgeving	Binnen
Primaire drager	Binnenwand
Asbestmateriaal	Plaat, paneel, tablet - Generiek
Bindmiddel van asbestmateriaal	Cement
Gebondenheid op basis van bindmiddel	Hecht
Hoeveelheid (oppervlakte - dikte - aantal)	• 20,00 m ² - 1,00 cm - 1 stuk
Totaal volume	0,20 m ³
Eenvoudig bereikbaar	Ja
Bevestigingswijze	<ul style="list-style-type: none">• Verlijmd, ingegoten, versmeerd• Geschroefd
Identificatiemethode	Een monstername door de asbestdeskundige met laboanalyse door een asbestlabo.
Destructieve handeling voor identificatie	Nee

Zorgvuldig beheren

- Zorg voor een veilig beheer. Vermijd het beschadigen van het asbestmateriaal. Controleer de toestand jaarlijks op wijzigingen.

- Hermetische zone (erkend asbestverwijderaar)
Gelieve u goed te informeren naar de geldende regels omtrent asbestinzameling.

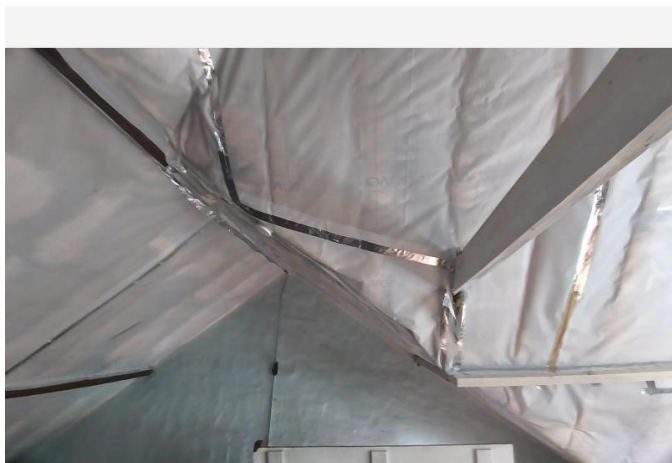
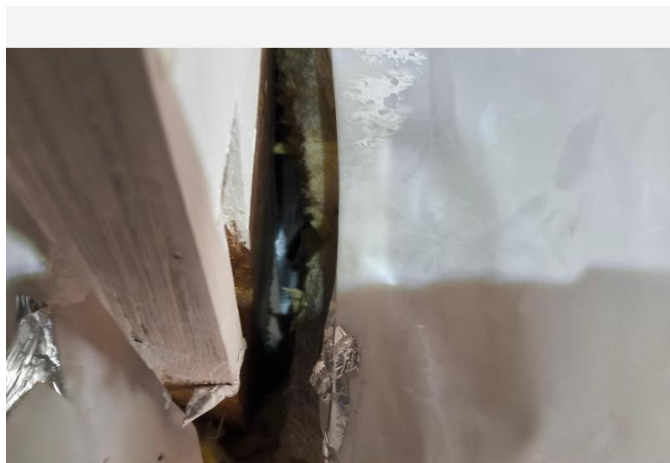
Het asbestmateriaal valt onder de mijlpaal van 2040.

Beschrijving	Onderdak hoofddak
Omgeving	Grenst aan binnen- en buitenlucht
Primaire drager	Schuin dak
Asbestmateriaal	Plaat, paneel, tablet - Type Menuiserite
Bindmiddel van asbestmateriaal	Cement
Gebondenheid op basis van bindmiddel	Hecht
Hoeveelheid (oppervlakte - dikte - aantal)	<ul style="list-style-type: none">• 140,00 m² - 0,30 cm - 1 stuk
Totaal volume	0,42 m ³
Eenvoudig bereikbaar	Nee <ul style="list-style-type: none">• Het asbestmateriaal is bedekt (uitgezonderd laag verf, coating, behang, kunststof, textiel) en het wegnemen van het bedekkende materiaal kan niet zonder het bedekkende materiaal te beschadigen.
Bevestigingswijze	<ul style="list-style-type: none">• Genageld, geniet
Identificatiemethode	Een monstername door de asbestdeskundige met laboanalyse door een asbestlabo.
Destructieve handeling voor identificatie	Nee

Zorgvuldig beheren

- Zorg voor een veilig beheer. Vermijd het beschadigen van het asbestmateriaal. Controleer de toestand jaarlijks op wijzigingen.

- Eenvoudige handelingen: mag via doe-het-zelf of door werknemer(s) met opleidingsattest eenvoudige handelingen
Gelieve u goed te informeren naar de geldende regels omtrent asbestinzameling.

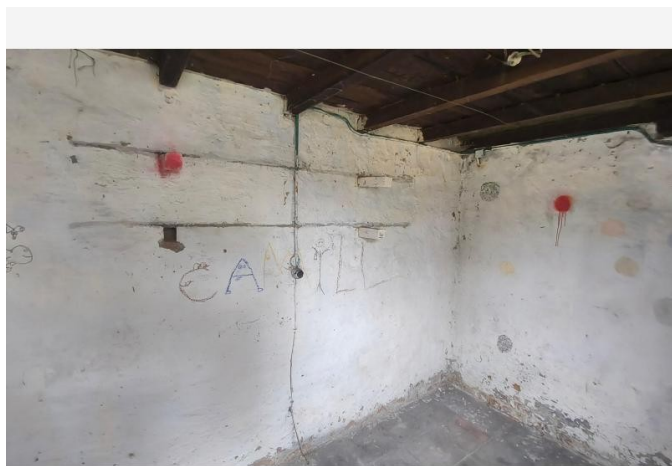
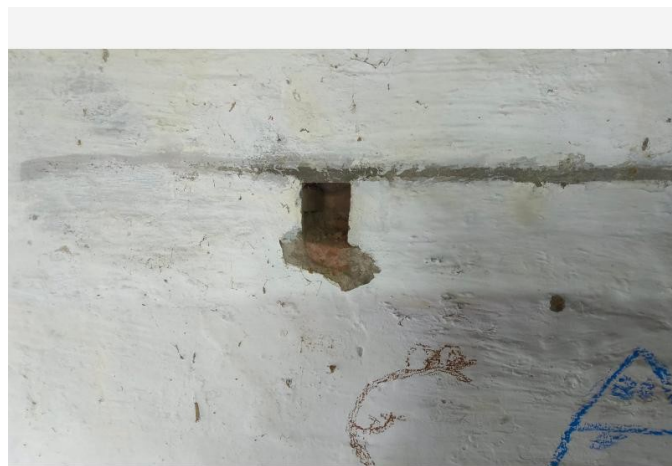
Fiche 9: Pleisterwerk cement

Geen asbest

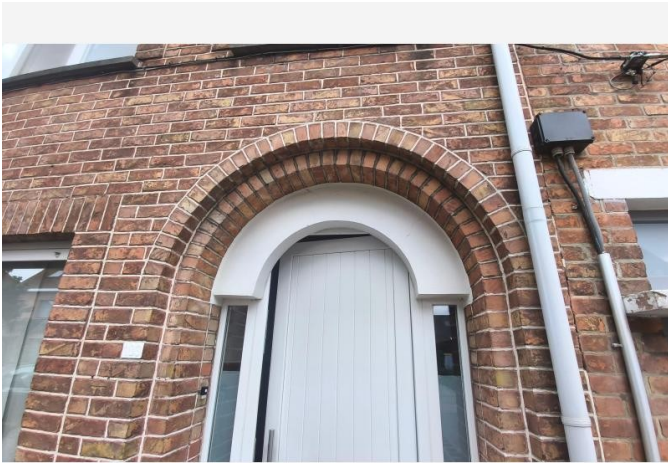
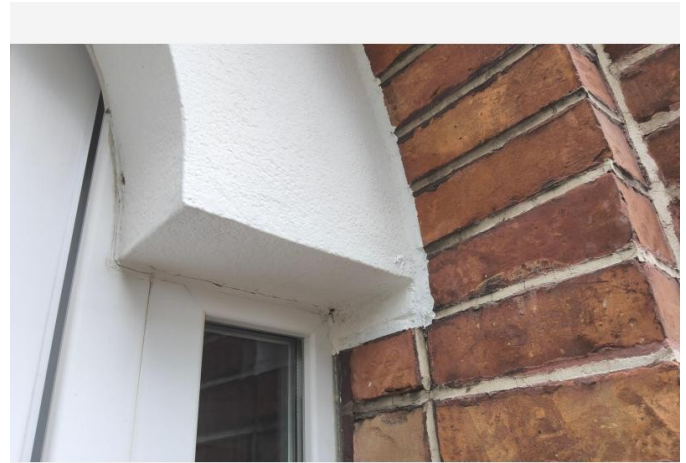
Fiche 11: Crepi cement voordeur

Geen asbest

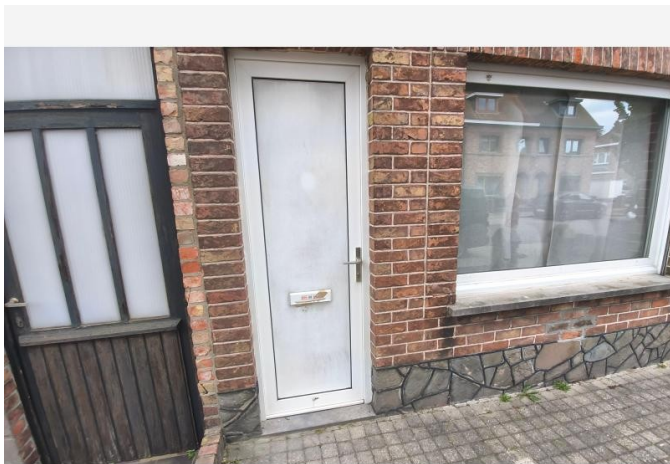
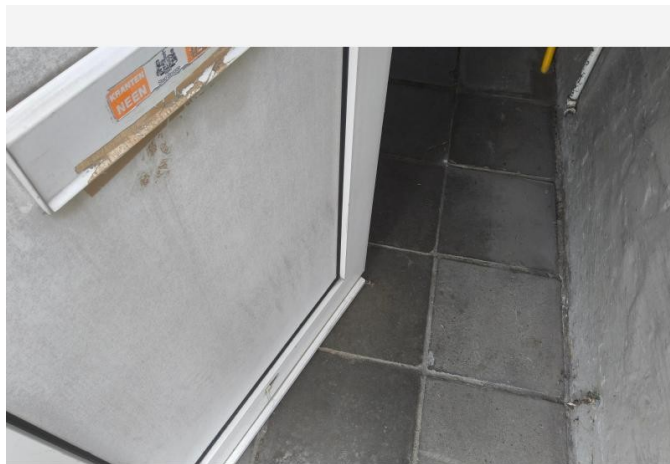
Fiche 13: Glasal deur

Geen asbest

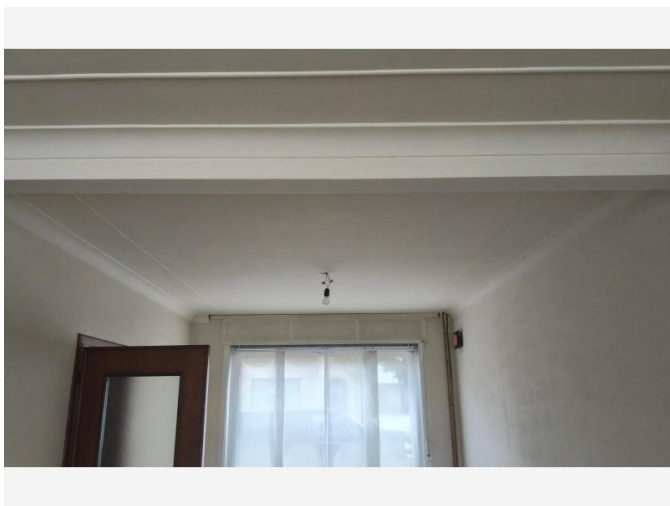
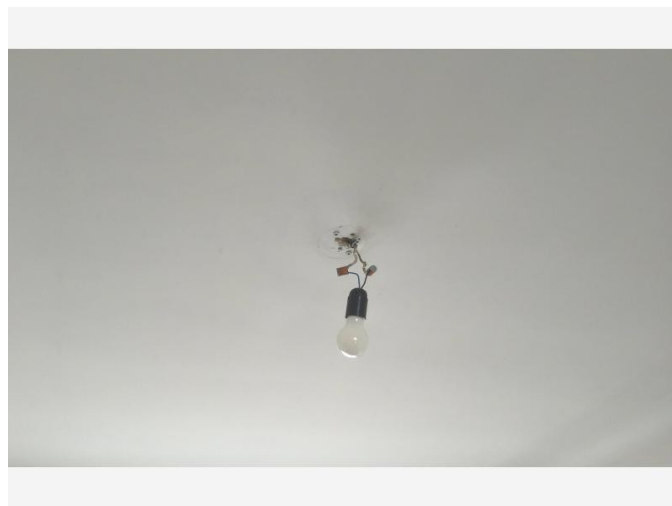
Fiche 14: Pleisterwerk plafond gips

Geen asbest

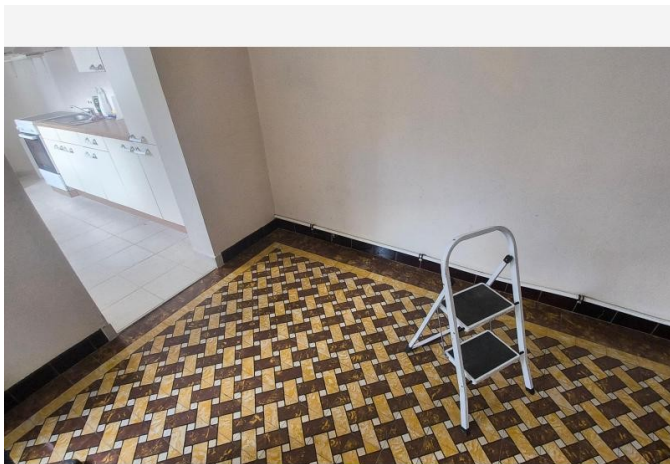
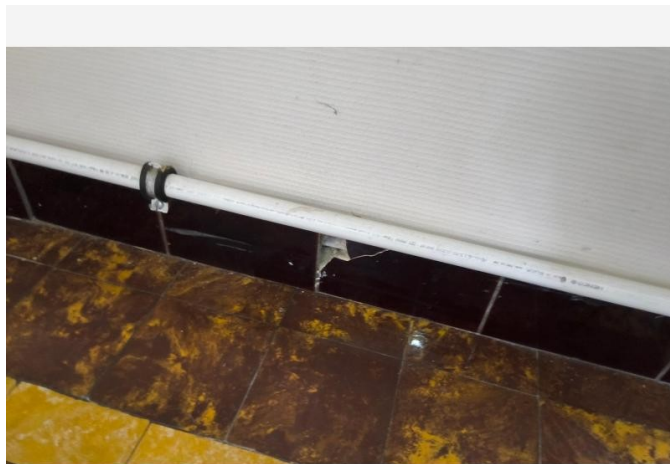
Fiche 15: Tegellijm cement

Geen asbest

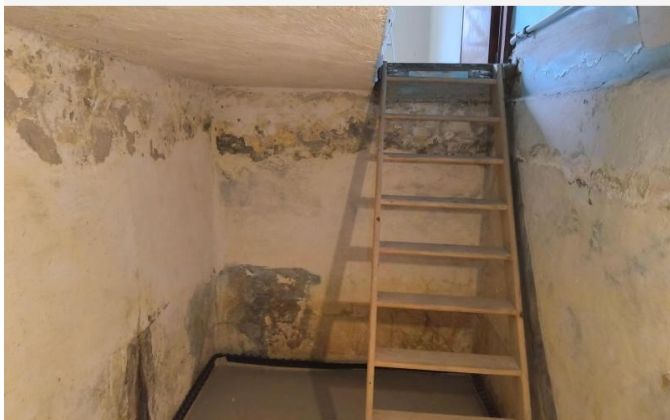
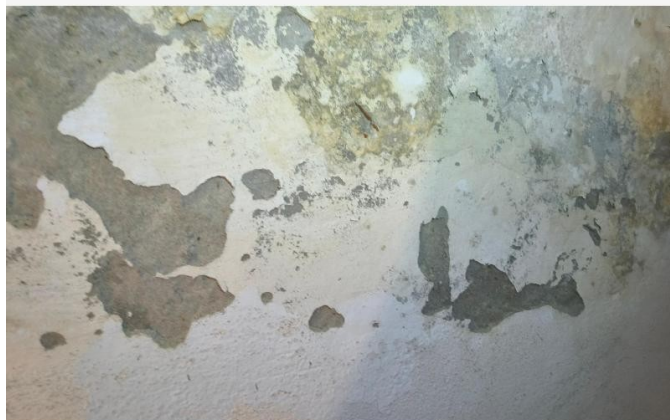
Fiche 16: Pleisterwerk cement

Geen asbest

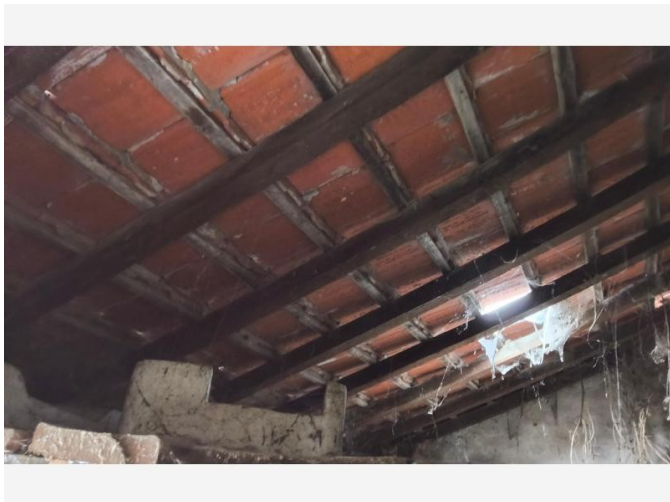
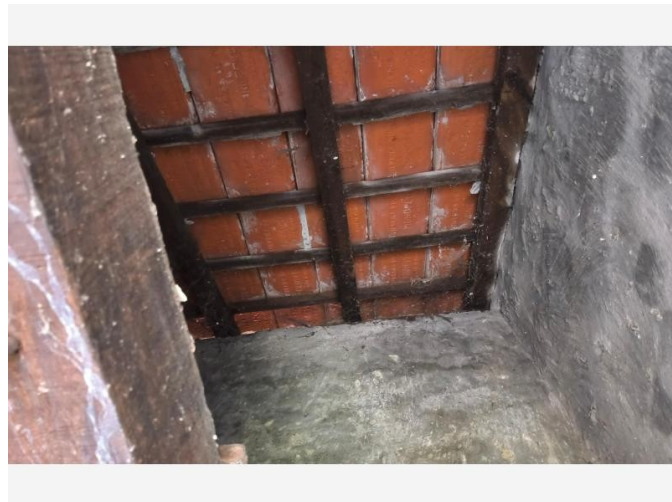
Fiche 18: Geen (verdacht) onderdak aanwezig

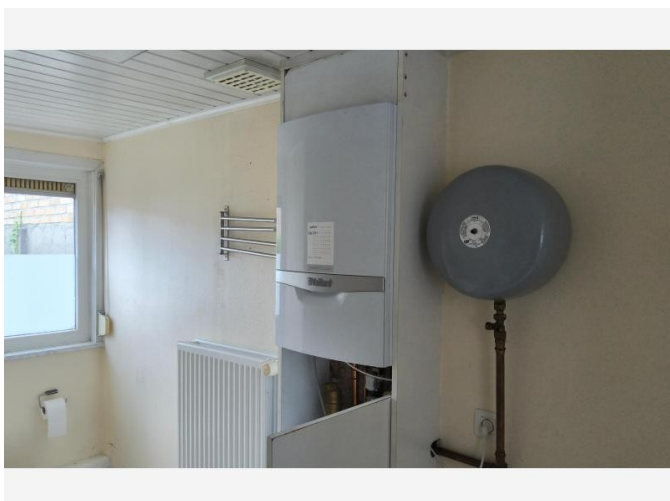
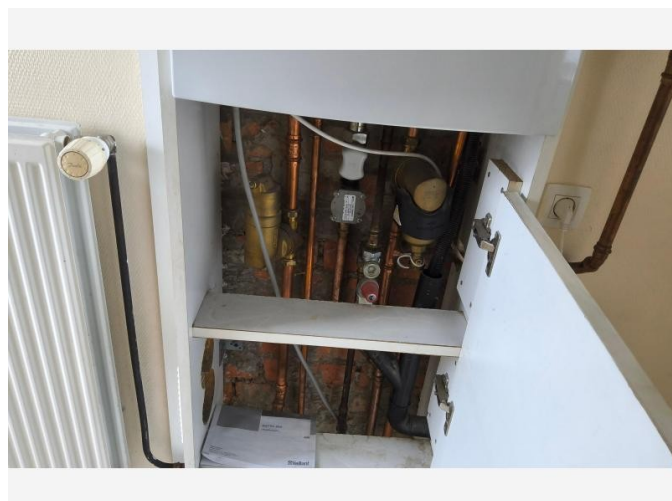
Fiche 19: Geen verdachte stookketelementen aanwezig

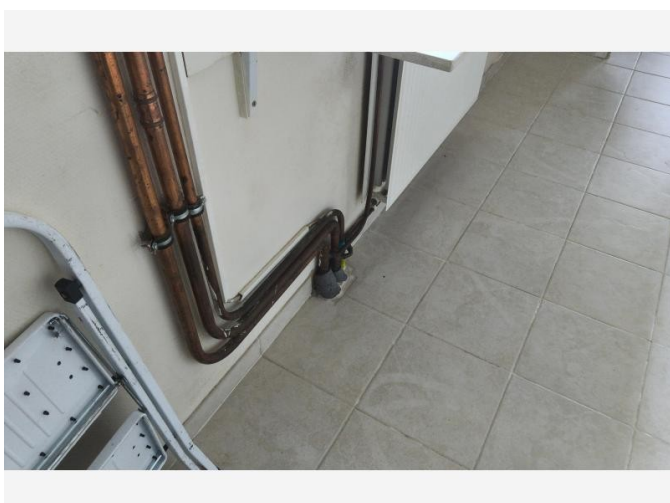
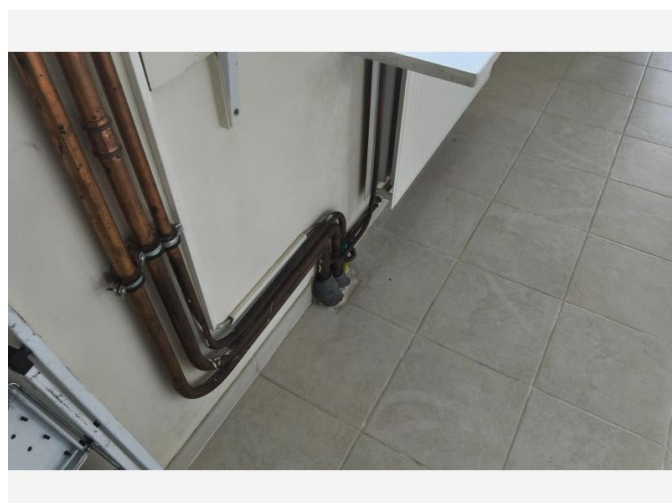
Fiche 20: Geen verdachte leidingisolatie aanwezig

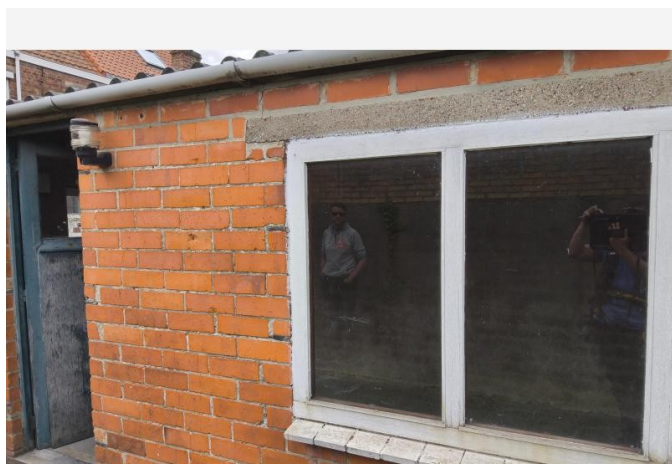
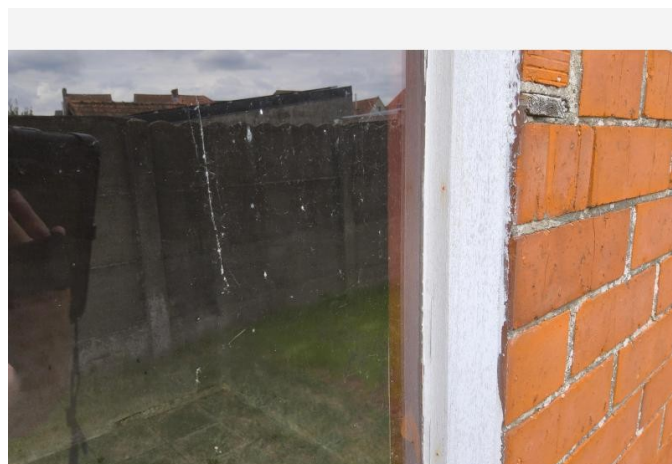
Fiche 21: Geen verdachte kit/mastiek aanwezig

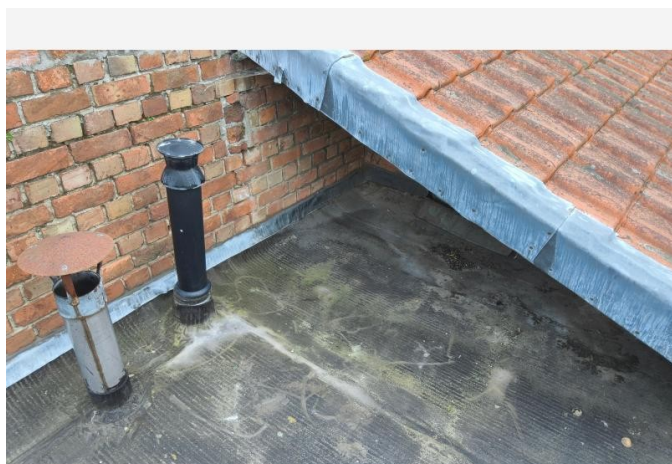
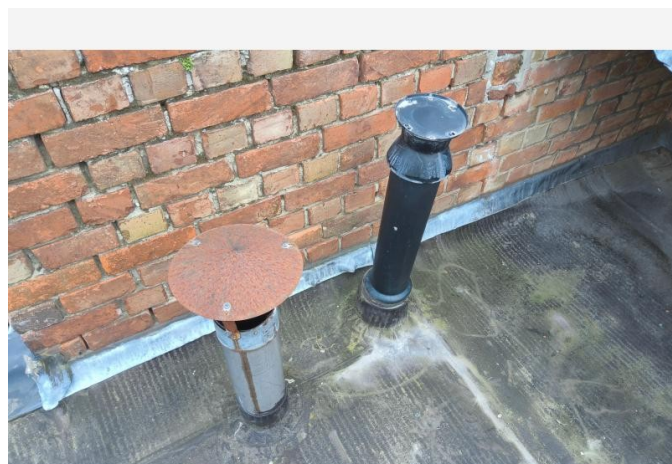
Fiche 22: Geen verdachte rookgaska(na)(en)

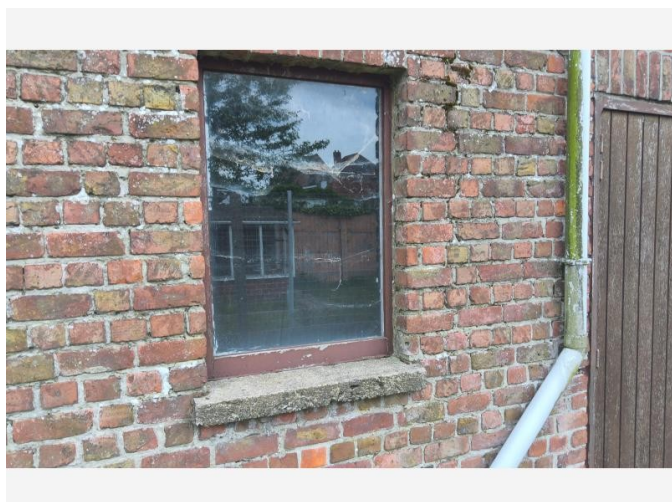
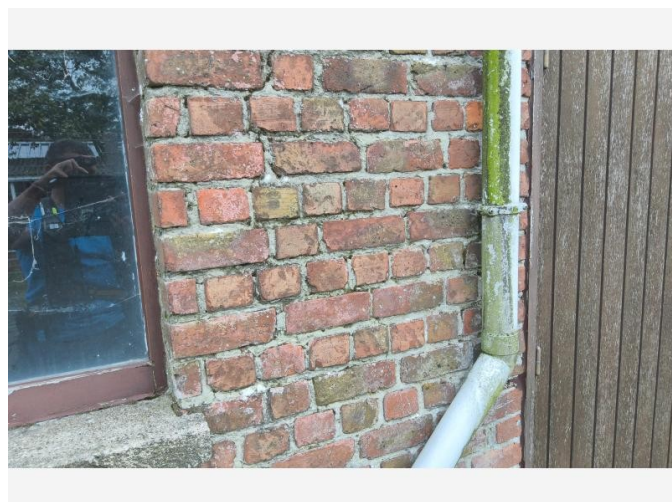
Fiche 23: Geen verdachte kit/mastiek aanwezig

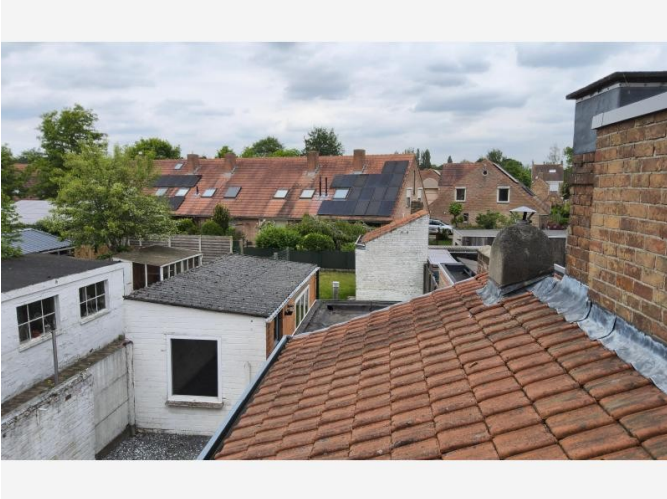
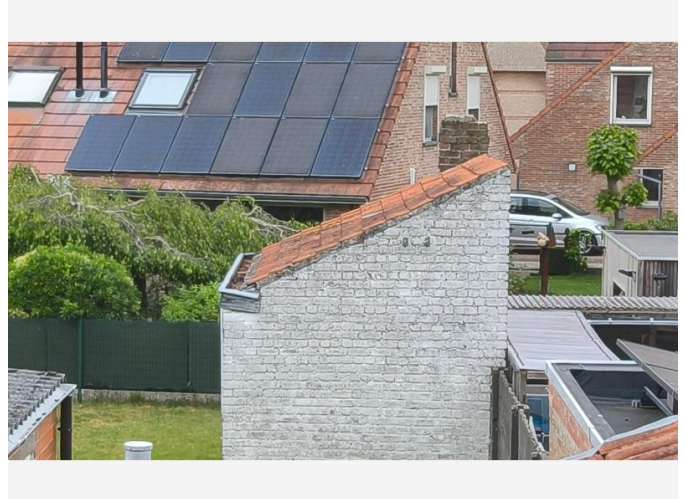
Fiche 24: Geen verdachte dakbedekking aanwezig

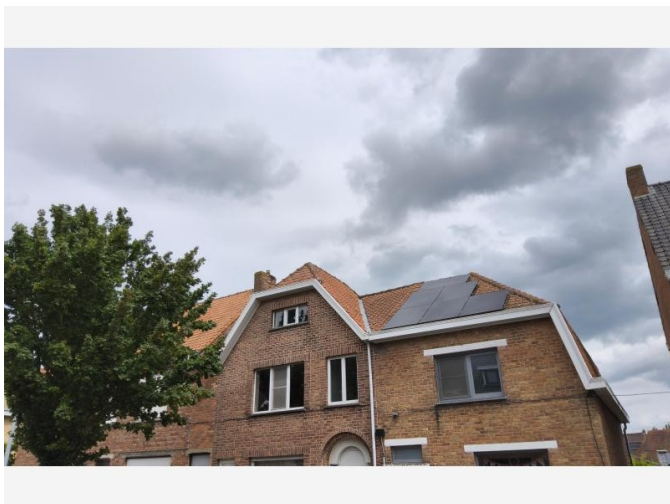
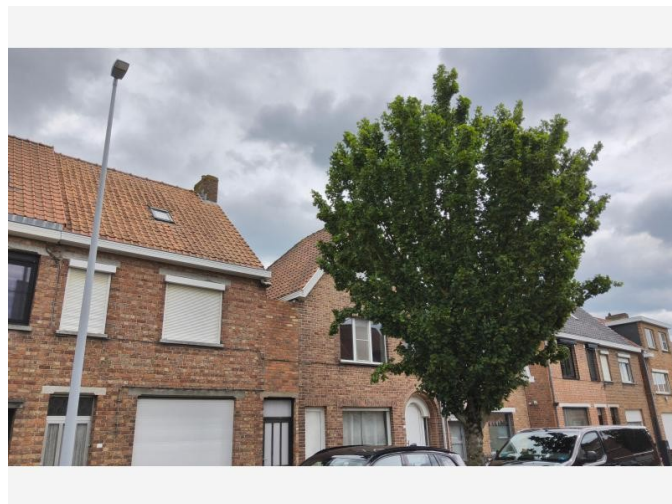
Fiche 26: Geen verdachte dakbedekking aanwezig

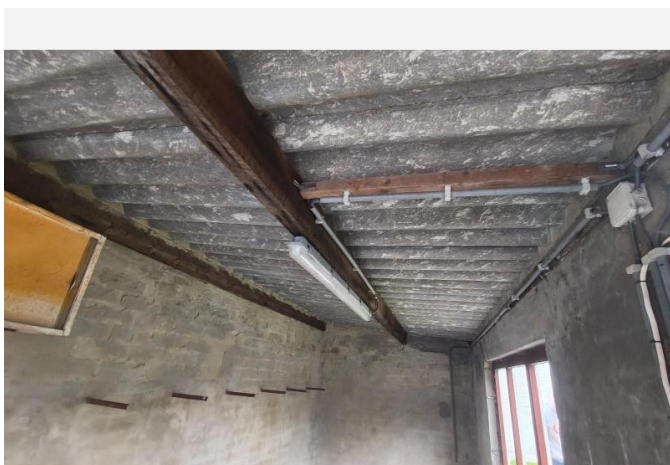
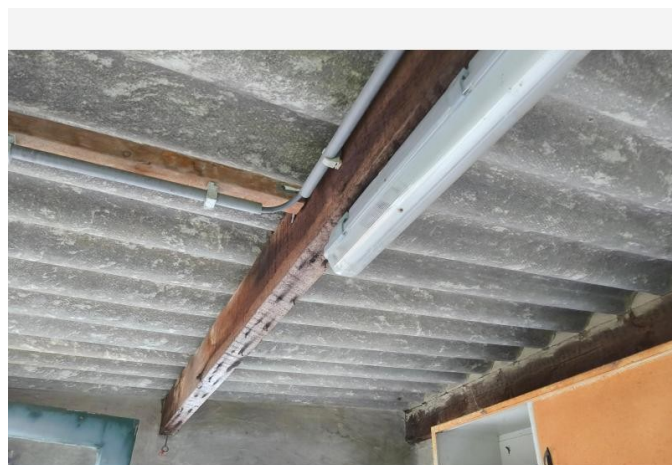
Fiche 27: Geen (verdacht) onderdak aanwezig

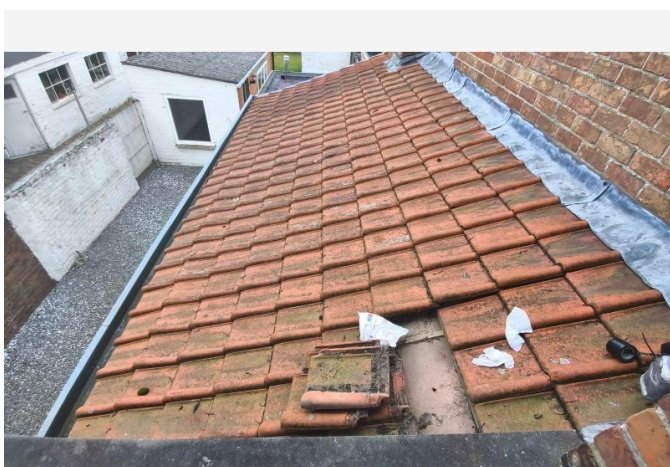
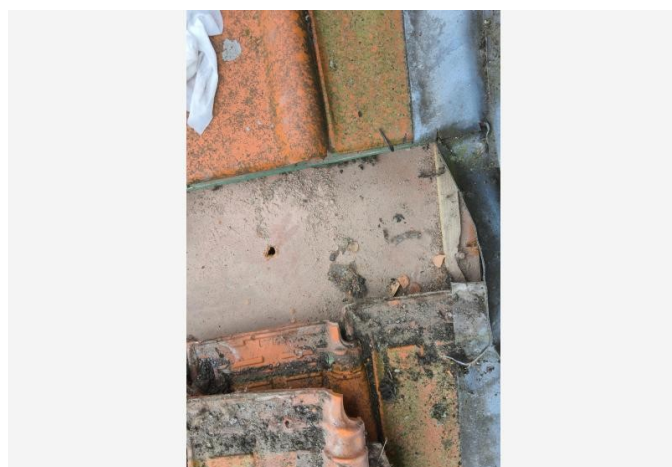
Fiche 28: Geen (verdacht) onderdak aanwezig

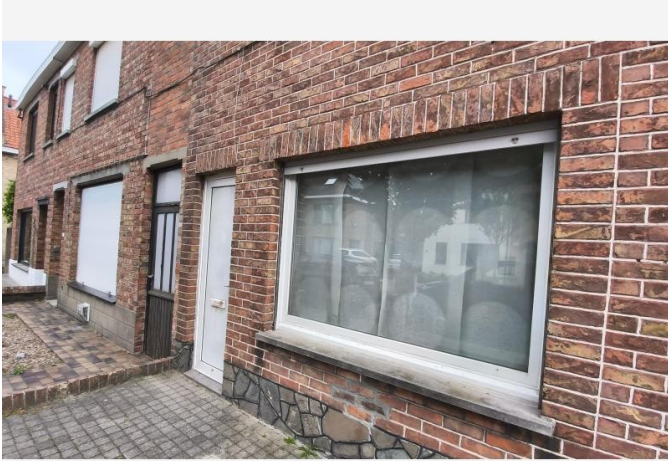
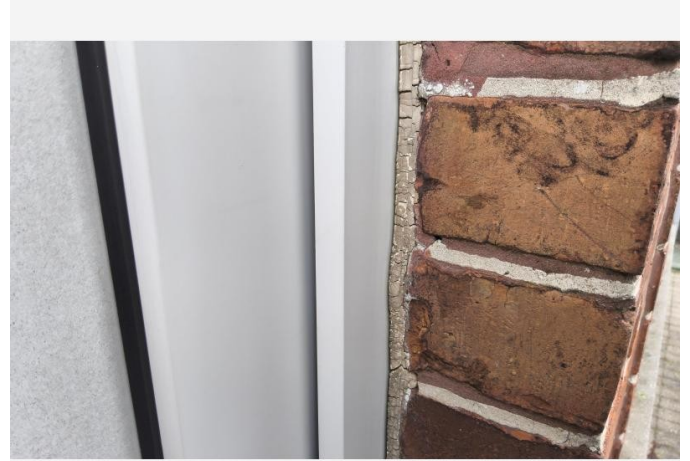
Fiche 29: Geen verdachte kit/mastiek aanwezig
