Asbestinventarisatetest

Nieuwstraat 33, 3511 Hasselt

Attestnummer : 20260304-000282.000

Uitgegeven op : 04.03.2026

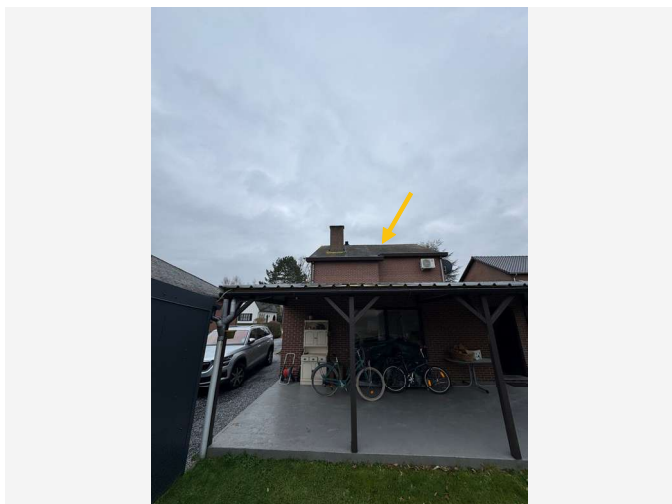
Tijdelijke beperking

Reden: Het te onderzoeken materiaal situeert zich hoger dan 3,50 m te rekenen vanaf een veilige ondergrond

Uitleg van de asbestdeskundige: Het dak kon niet veilig bereikt worden (om o.a. een monster te nemen van de leien dakbedekking) zonder gebruikmakende van een hoogtewerker

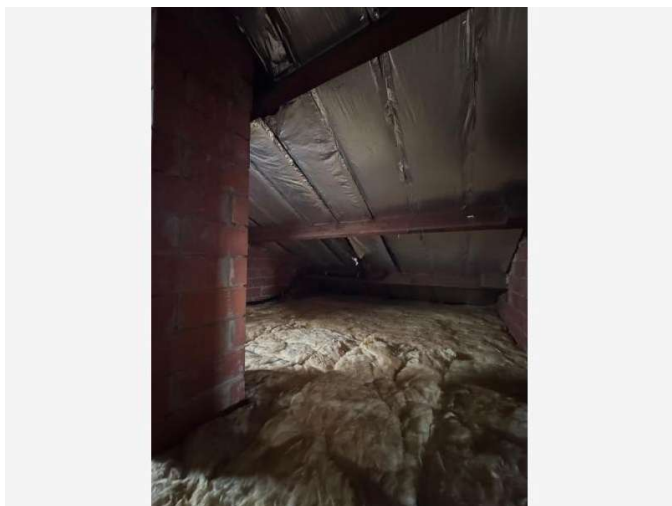
Tijdelijke beperking

Reden: Er is geen volledige risicobeoordeling mogelijk

Uitleg van de asbestdeskundige: Gezien noch langs de zolder (vloer ontoegankelijk) noch van buitenuit onder de leien kan gekeken worden, kan er geen uitspraak gemaakt worden over eventueel aanwezig onderdak onder de leien.

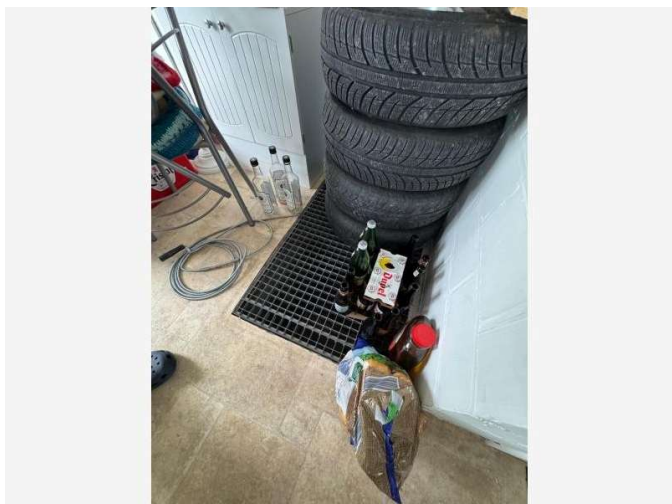
Permanente beperking

Reden: Hoogte minder dan 1,5 meter

Uitleg van de asbestdeskundige: Ruimtes een hoogte van minder dan 150cm maken geen deel uit van de te onderzoeken ruimtes in het kader van een niet-destructief asbestinventarisatetest.

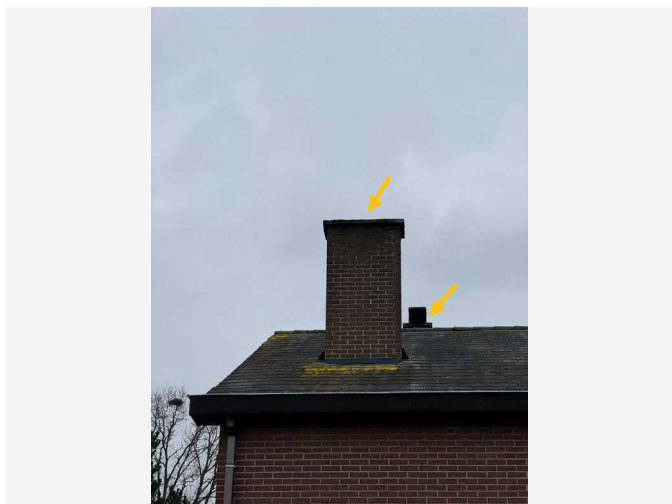
Tijdelijke beperking

Reden: Het te onderzoeken materiaal situeert zich hoger dan 3,50 m te rekenen vanaf een veilige ondergrond

Uitleg van de asbestdeskundige: De schouwen bevatten binnenin mogelijk een rookgaskanaal in asbestcement. Laat dit bij werken onderzoeken door een bevoegd technicus.

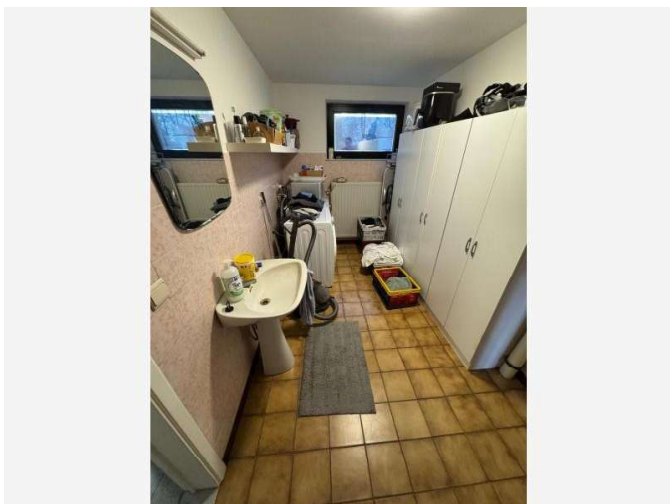
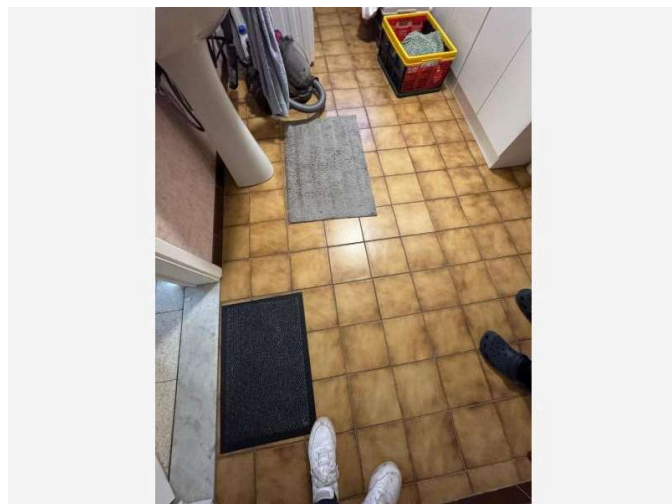
Informatie over een materiaal dat de asbestdeskundige niet kan waarnemen of vaststellen

De lijmlagen van de betegeling kan mogelijks asbesthoudend zijn; enkel door middel van destructieve staalname (zodoende destructief onderzoek) uit te sluiten, niet in kader van dit asbest attest

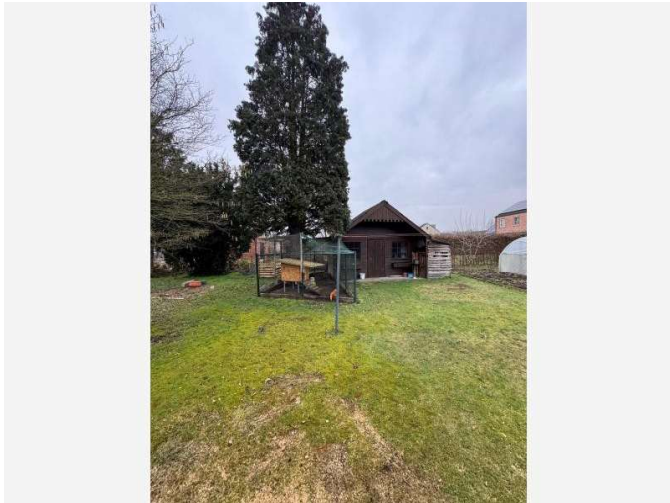
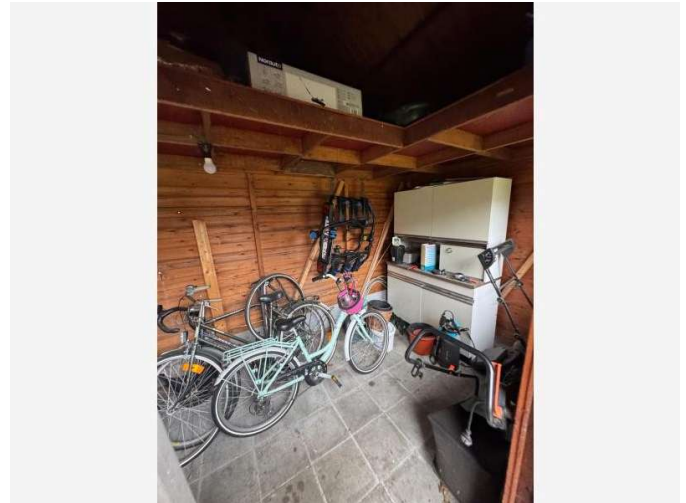
Informatie over een niet-asbestverdacht materiaal

In het tuinhuis, de tuin en de carport werden geen waarneembare asbestverdachte materialen aangetroffen.

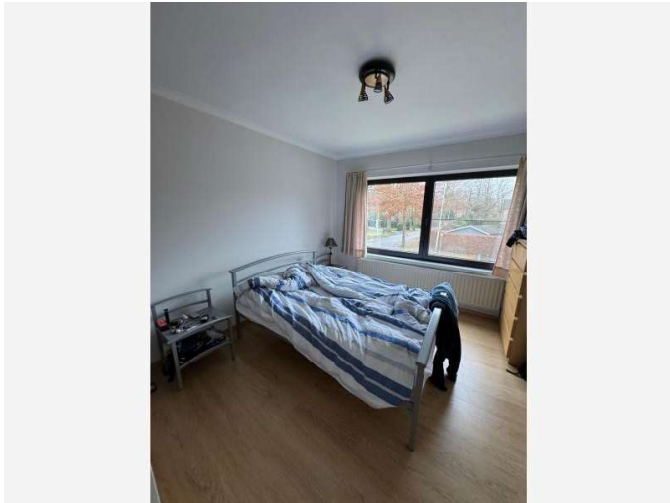
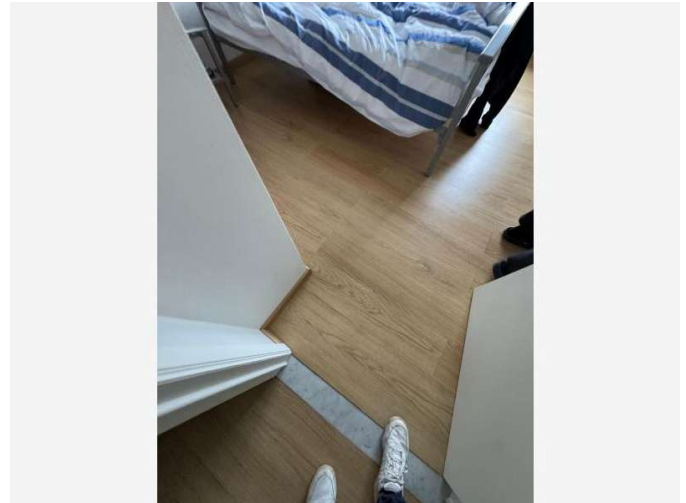
Informatie over een materiaal dat de asbestdeskundige niet kan waarnemen of vaststellen

Hoewel overal nieuwe (laminaat)vloeren, geen uitspraak mogelijk over eventuele oude onderliggende vloerlagen zonder destructief te werk te gaan. Niet in kader van dit asbest attest.

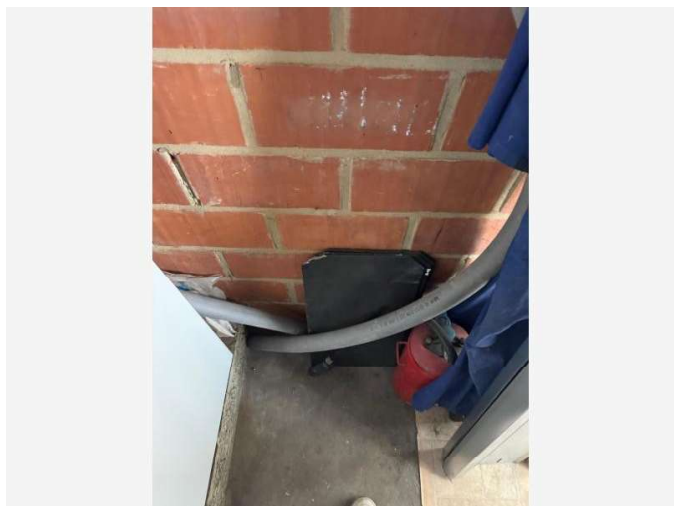
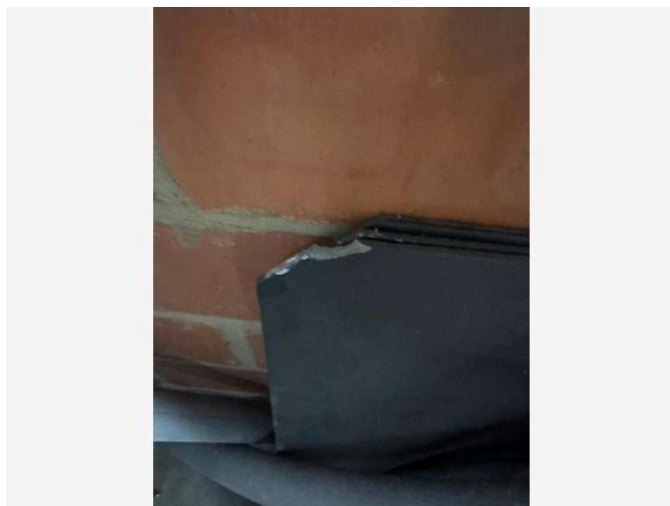
Fiche 8: Leien (reserve)

Afvalstof, geen asbest

#	Type	Referentie	Resultaat
8.1	Puntmonster	#3 Lei	Geen asbest

Beschrijving	Leien (reserve)
Type afvalstof	Betreft stock-voorraad of gedemonteerde materialen
Aanwezige resten	de leien zelf
Omgeving	Binnen
Primaire drager	Vloer
Materialen	<ul style="list-style-type: none">Dak- en gevelbekleding - Lei, shingle
Bindmiddel van materiaal	Cement
Gebondenheid op basis van bindmiddel	Hecht
Hoeveelheid (gewicht - aantal)	<ul style="list-style-type: none">1,00 kg - 1 stuk
Totaal gewicht	1,00 kg
Identificatiemethode	Een monstername door de asbestdeskundige met laboanalyse door een asbestlabo.
Opmerking	De leien bleken niet-asbesthoudend; hoewel deze staalname als representatief werd beschouwd voor de gehele dakbedekking (gezien vorm, kleur etc. van de leien in kwestie), wordt alsnog aangeraden bijkomende stalen te nemen bij eventuele dak(bedekkings)werken.

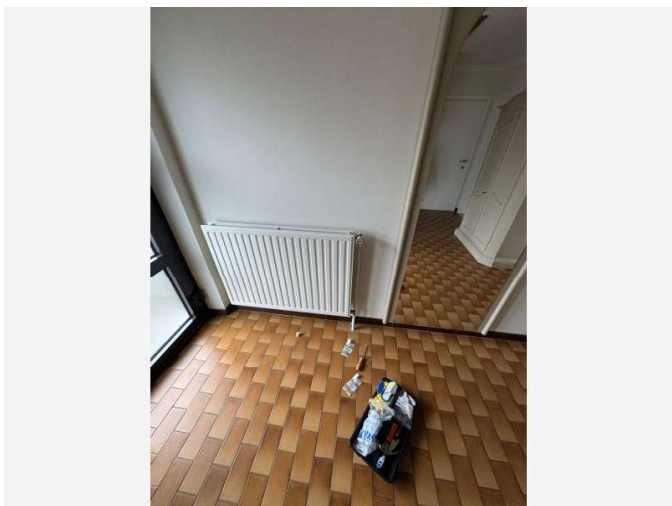
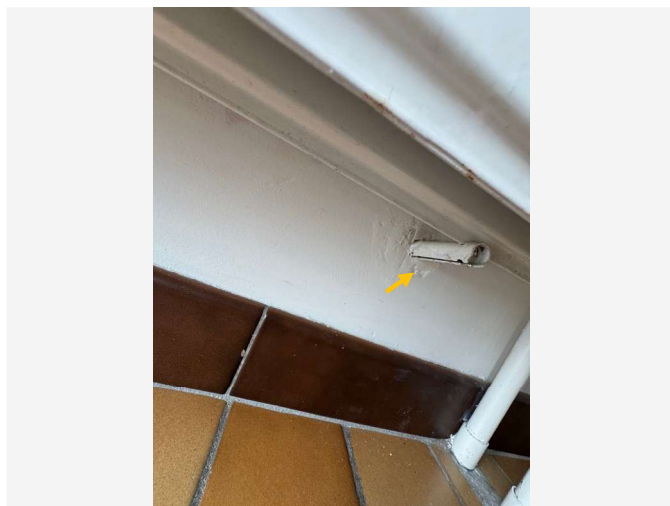
Fiche 9: Pleisterwerk muren

Geen asbest

#	Type	Referentie	Resultaat
9.1	Mengmonster	#1 Pleisterwerk muren	Geen asbest

Beschrijving	Pleisterwerk muren
Omgeving	Binnen
Primaire drager	Binnenwand
Bindmiddel van materiaal	Gips - kalk
Gebondenheid op basis van bindmiddel	Niet-hechtgebonden
Hoeveelheid (oppervlakte - dikte - aantal)	• 75,00 m ² - 1,00 cm - 1 stuk
Totaal volume	0,75 m ³
Identificatiemethode	Een monstername door de asbestdeskundige met laboanalyse door een asbestlabo.
Destructieve handeling voor identificatie	Nee
Opmerking	Beperkt tot 3 monsters gezien stookruimte = naakte baksteen

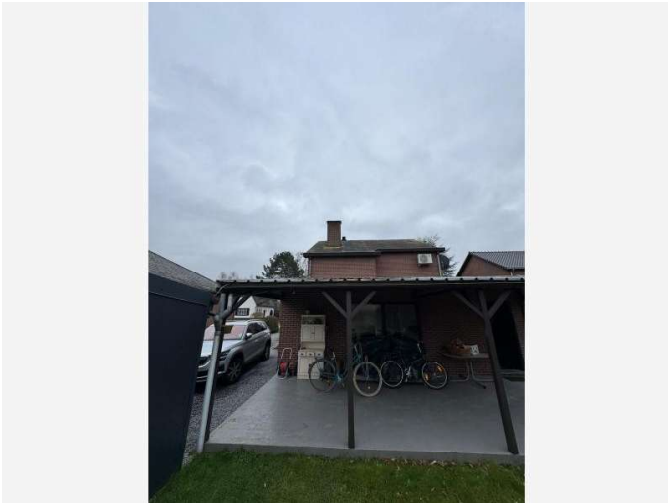
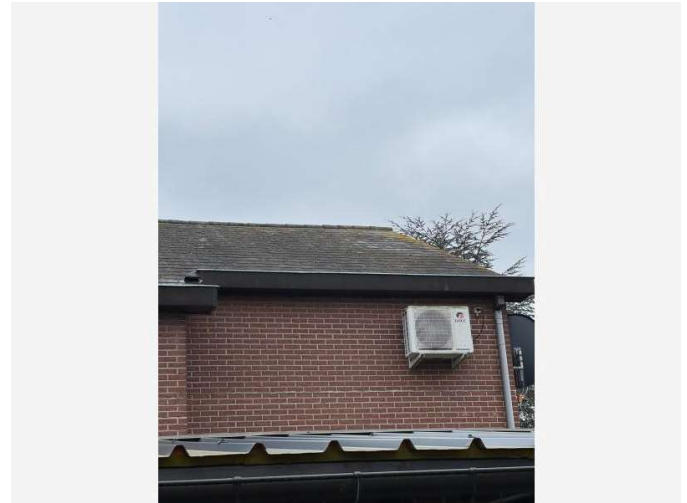
Geen asbest

Beschrijving	Dak in cementleien
Omgeving	Buiten
Primaire drager	Schuin dak
Bindmiddel van materiaal	Cement
Gebondenheid op basis van bindmiddel	Hecht
Hoeveelheid (oppervlakte - aantal)	• 150,00 m ² - 1 stuk
Totale oppervlakte	150,00 m ²
Identificatiemethode	De asbestdeskundige gebruikt een bestaande laboanalyse als bewijsdocument met bevestiging door vaststelling en expertise.
Destructieve handeling voor identificatie	Nee
Opmerking	De hoeveelheid is een zo nauwkeurig mogelijke opmeting, waar evenwel kleine afwijkingen op mogelijk zijn. Staalname op basis van 3 restanten (zie afvalfiche); het dak was niet veilig toegankelijk om een staalname te nemen van de leien op het dak zelf; bijkomende staalname aangeraden bij werken/toegang tot dak

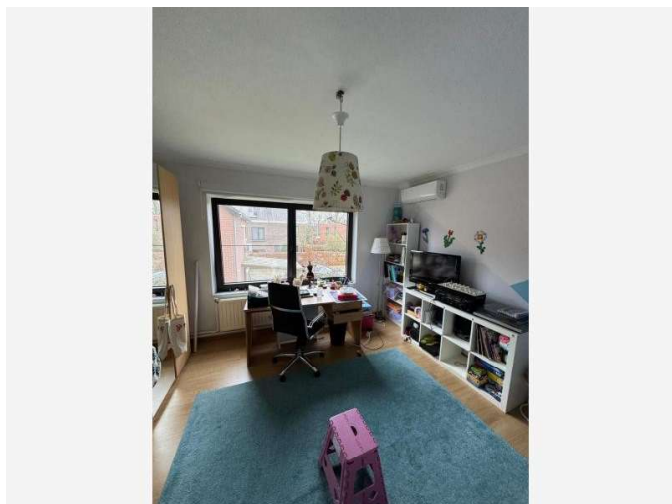
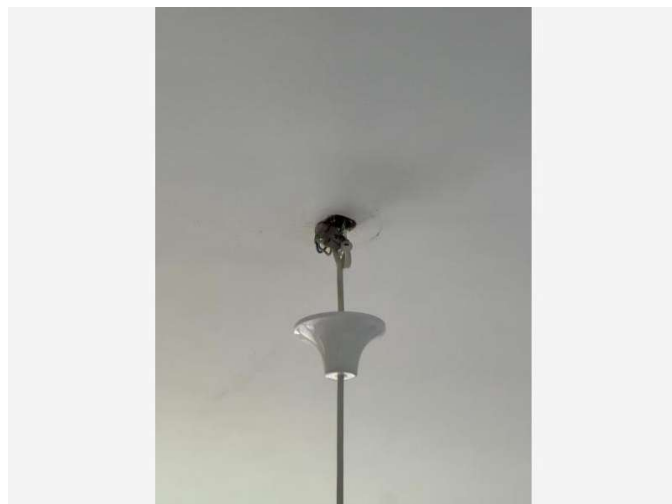
Fiche 11: Pleisterwerk plafond

Geen asbest

#	Type	Referentie	Resultaat
11.1	Mengmonster	#2 Pleisterwerk plafond	Geen asbest

Beschrijving	Pleisterwerk plafond
Omgeving	Binnen
Primaire drager	Plafond
Bindmiddel van materiaal	Gips - kalk
Gebondenheid op basis van bindmiddel	Niet-hechtgebonden
Hoeveelheid (oppervlakte - dikte - aantal)	• 75,00 m ² - 1,00 cm - 1 stuk
Totaal volume	0,75 m ³
Identificatiemethode	Een monstername door de asbestdeskundige met laboanalyse door een asbestlabo.
Destructieve handeling voor identificatie	Nee
Opmerking	Beperkt tot 3 monsters gezien stookruimte naakte muren betreft
