Asbestinventarisatetest

Kerklaan 21, 8310 Brugge

Attestnummer : 20250904-000308.000

Uitgegeven op : 04.09.2025

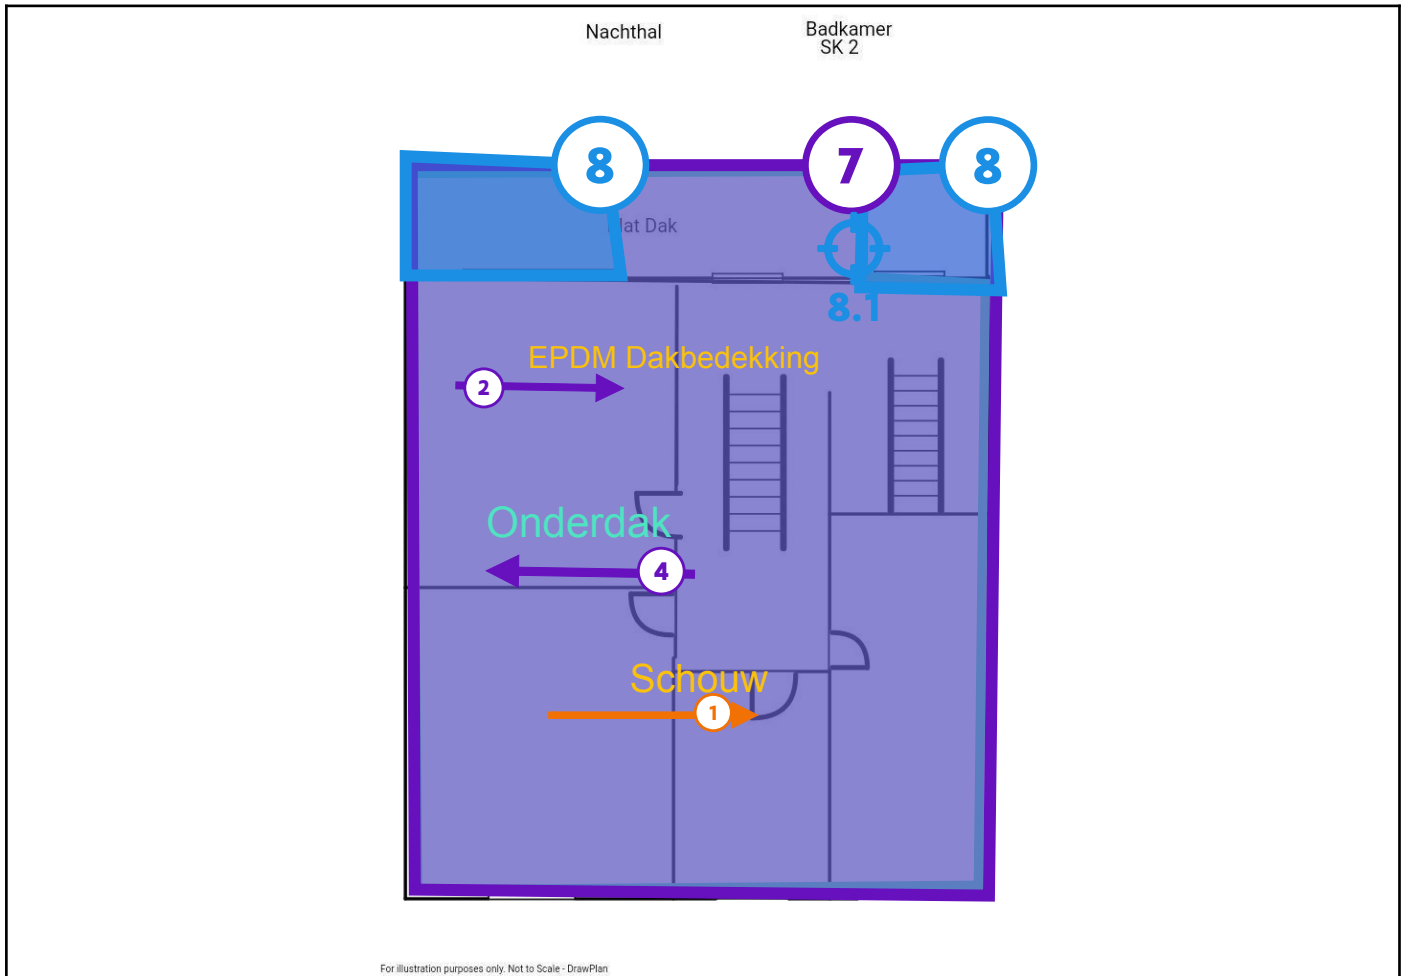
Plan 1.6: Dak

Beschrijving	Type	Actie
1. Schouw	Asbestmateriaal	Verwijderen
2. EPDM platdak	Advies	-
4. Dak/onderdak	Advies	-
7. Onderdak niet waarneembaar	Advies	-
8. Roofing	Geen asbest	-
8.1 Code: MM02	Puntmonster	-

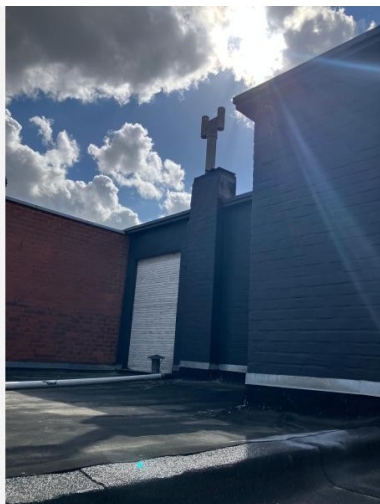
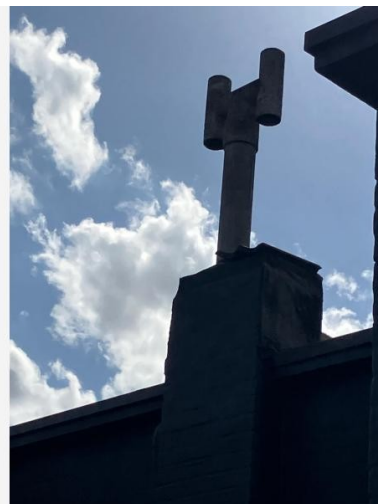
Het asbestmateriaal valt onder de mijlpaal van 2034.

Laag materiaalrisico en/of verlaagde kans op vezelvrijgave

Gebondenheid	Categorie 1: hechtgebonden in oorsprong
Asbestsoort (vezeltype)	Crocidoliet aanwezig
Asbestconcentratie	Laag (< 50%)
Afschermingsgraad van het gehele materiaal	Geheel of deels vrij aan de buitenlucht
Toestand van het materiaal	Licht beschadigd, licht verweerd. Intact calciumsilicaatmateriaal of categorie III 'gebondenheid'

Beschrijving	Schouw
Omgeving	Buiten
Primaire drager	HVAC infrastructuur en uitrusting
Asbestmateriaal	Rookgaskanaal
Bindmiddel van asbestmateriaal	Cement
Gebondenheid op basis van bindmiddel	Hecht
Hoeveelheid (lengte - omtrek - dikte - aantal)	<ul style="list-style-type: none">• 1,00 m - 30,00 cm - 0,98 cm - 1 stuk
Totaal volume	0,003 m ³
Eenvoudig bereikbaar	Ja
Bevestigingswijze	<ul style="list-style-type: none">• Verlijmd, ingegoten, versmeerd
Identificatiemethode	Vaststelling zonder monstername
Destructieve handeling voor identificatie	Nee
Opmerking	De precieze lengte kan afwijken.

Verwijderen

- Zorg voor een veilig beheer. Vermijd het beschadigen van het asbestmateriaal. Controleer de toestand jaarlijks op wijzigingen.

- Eenvoudige handelingen: mag via doe-het-zelf of door werknemer(s) met opleidingsattest eenvoudige handelingen
Deze toepassing kan door een aannemer die over een opleidingsattest eenvoudige handelingen beschikt of door een particulier (doe-het-zelf), verwijderd worden indien er geen verhoogd risico op vrijgave van asbestvezels (max. concentratie 0,01 vezels/cm³ - CODEX Art. VI.3-54) ontstaat en de toepassing voorafgaand wordt gefixeerd/bevochtigd; de individuele elementen zonder machinale werktuigen (boormachine, slijpschijf, hogedrukreiniger,...) en zonder breken of gooien een voor een losgemaakt worden; en ten slotte dubbel en luchtdicht verpakt weggevoerd worden naar een erkend afvalpunt (recyclagepark).

- Eenvoudige handelingen: enkel door erkend asbestverwijderaar
Indien bovenstaande criteria worden overschreden:

Deze toepassing kan enkel door een erkende asbestverwijderaar verwijderd worden omdat er hier automatisch een verhoogd risico op vrijgave van asbestvezels (max. concentratie 0,01 vezels/cm³ - CODEX - Art. VI.3-54) ontstaat. (Bron: VLAREM II: 6.4.0.1 par1, par2 en par3). Een erkend asbestverwijderaar moet ingeschakeld worden voor deze toepassingen die niet (kunnen) worden verwijderd door de couveuzemethode, door hermetische zone of door de materialen beschreven in Vlarem II, art. 6.4.0.1 par2. (Bron: Leidraad bij het Inspectieprotocol)

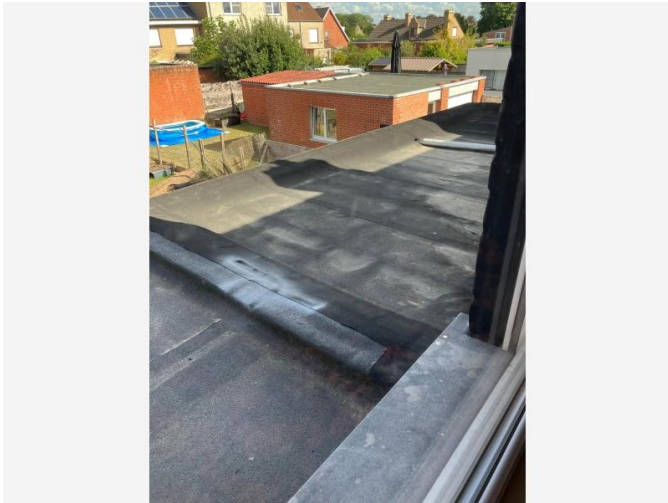
Het plat dak is afgewerkt met EPDM, een materiaal dat niet asbestverdacht is. Er is echter geen zicht op eventuele oudere dakbedekkingen die zich daaronder kunnen bevinden. Het detecteren hiervan valt onder destructief onderzoek.

De factuur van het gerenoveerde dak is opgeladen in de OVAM databank als bewijsstuk.

Wees wel attent: indien werkzaamheden aan de onderste lagen of renovaties aan het dak worden uitgevoerd, bestaat de mogelijkheid dat er nog asbestverdachte onderlagen aanwezig zijn, zeker als de constructie werd opgetrokken voor 2001. Bij renovaties is het altijd aan te raden om een asbestdeskundige in te schakelen voor een destructief onderzoek van de betreffende ruimte of ruimtes.

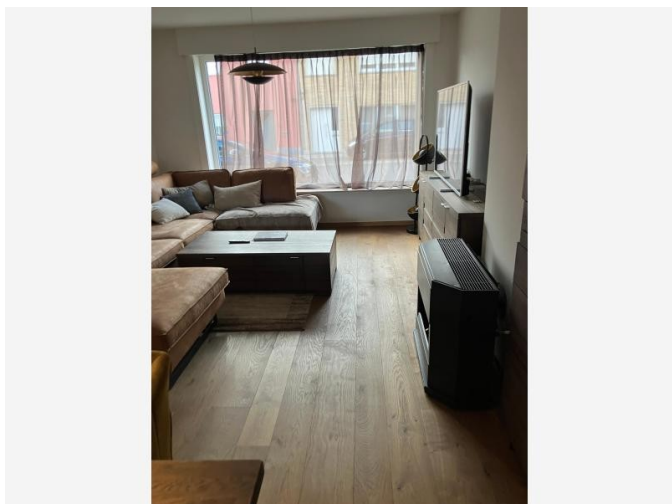
De vloer op het gelijkvloers en de eerste verdieping is afgewerkt met parket / laminaat die zonder beschadiging niet verder kan onderzocht worden op onderliggende lagen. Er is echter geen zicht op eventuele oudere dakbedekkingen die zich daaronder kunnen bevinden. Het detecteren hiervan valt onder destructief onderzoek.

Advies : indien werkzaamheden aan de onderste lagen of renovaties aan het dak worden uitgevoerd, bestaat de mogelijkheid dat er nog asbestverdachte onderlagen aanwezig zijn, zeker als de constructie werd opgetrokken voor 2001. Bij renovaties is het altijd aan te raden om een asbestdeskundige in te schakelen voor een destructief onderzoek van de

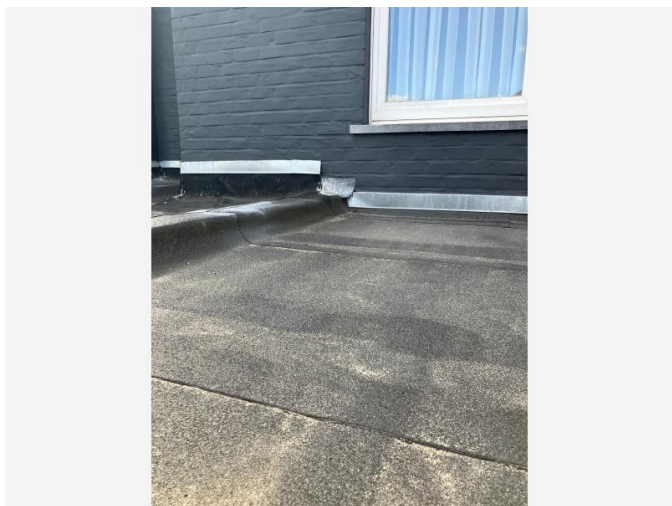
Het onderdak is moeilijk bereikbaar kan zonder destructief onderzoek niet nader onderzocht worden. Bij toekomstige renovatiewerken wordt geadviseerd om dit te laten onderzoeken of het onderdak eventueel aanwezig uit asbest verdacht materiaal bestaat.

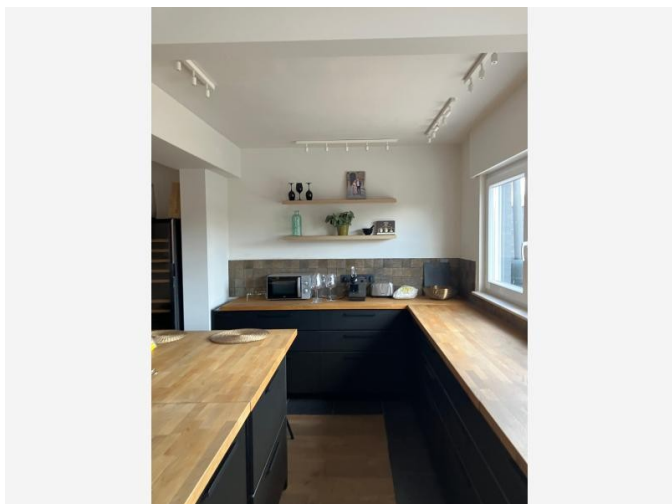
De plafonds op het gelijkvloers en eerste verdieping werden afgewerkt met niet-asbestverdachte voorzetpanelen die inspectie van de bedekte structuur (opbouw, pleisterwerk) verhinderen. De plafonds zijn gemaakt van niet-asbestverdachte materialen (bijvoorbeeld laminaat, gyproc, ...), deze toepassingen zijn niet asbestverdacht. We hebben echter niet kunnen vaststellen of er mogelijk asbestverdachte of asbesthoudende materialen achter deze toepassingen aanwezig zijn. Bij renovatie of sloop is het aangeraden om een destructief onderzoek te laten uitvoeren.

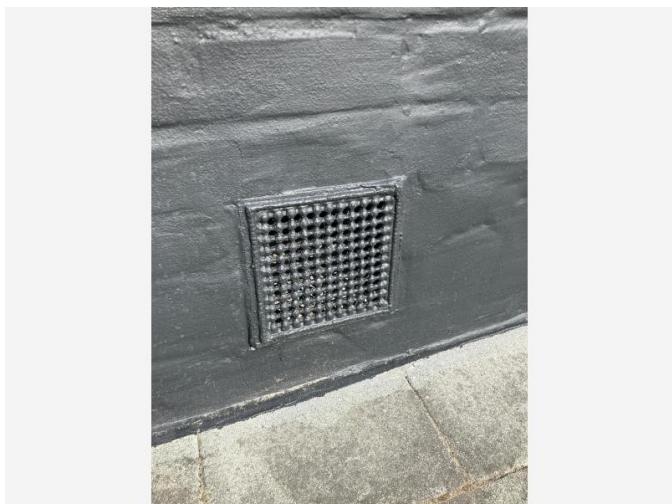
Aan de buitenwand aan de voorgevel is er een luchtrooster aanwezig . Er kan niet onderzocht worden wat er zich achter deze rooster/koker bevindt.

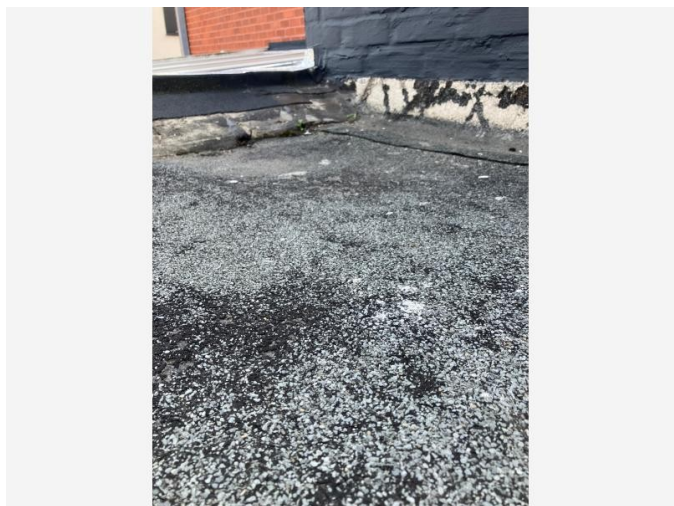
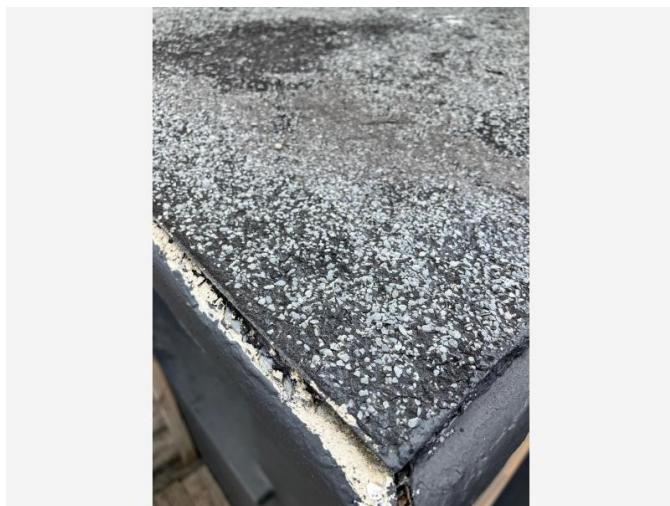
Fiche 8: Roofing

Geen asbest

#	Type	Referentie	Resultaat
8.1	Puntmonster	MM02	Geen asbest

Beschrijving	Roofing
Omgeving	Buiten
Primaire drager	Plat dak
Bindmiddel van materiaal	Bitumen (roofing, teer, asfalt)
Gebondenheid op basis van bindmiddel	Hecht
Hoeveelheid (oppervlakte - aantal)	• 20,00 m ² - 1 stuk
Totale oppervlakte	20,00 m ²
Identificatiemethode	Vaststelling met monsternamen
Destructieve handeling voor identificatie	Nee
Opmerking	Staalname tot op de eventuele onderliggende lagen is niet mogelijk zonder uitbreiding naar een destructief onderzoek.

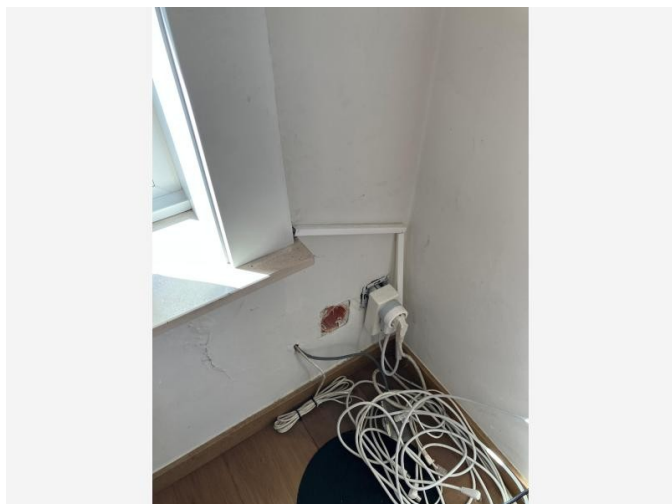
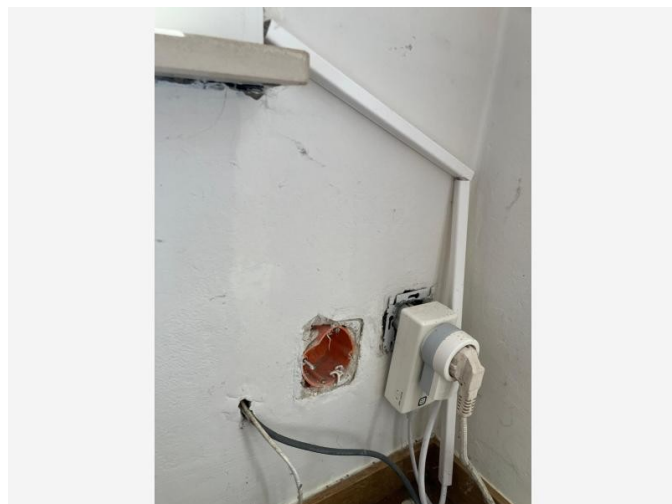
Geen asbest

#	Type	Referentie	Resultaat
9.1	Mengmonster	MM01	Geen asbest

Beschrijving	Pleisterwerk wanden
Omgeving	Binnen
Primaire drager	Binnenwand
Bindmiddel van materiaal	Gips - kalk
Gebondenheid op basis van bindmiddel	Niet-hechtgebonden
Hoeveelheid (oppervlakte - dikte - aantal)	• 250,00 m ² - 1,00 cm - 1 stuk
Totaal volume	2,50 m ³
Identificatiemethode	Vaststelling met monstername
Destructieve handeling voor identificatie	Nee
Opmerking	De hoeveelheid is een schatting en kan afwijken van de werkelijke toestand. Waar mogelijk, wordt staalname uitgevoerd conform het inspectieprotocol: in een droge ruimte zoals een slaapkamer, in een natte ruimte zoals een keuken of badkamer, in een traphal en in een stookruimte.
