Asbestinventarisatetest

Stanleylaan 70, 8400 Oostende

Attestnummer : 20260519-000457.000

Uitgegeven op : 19.05.2026

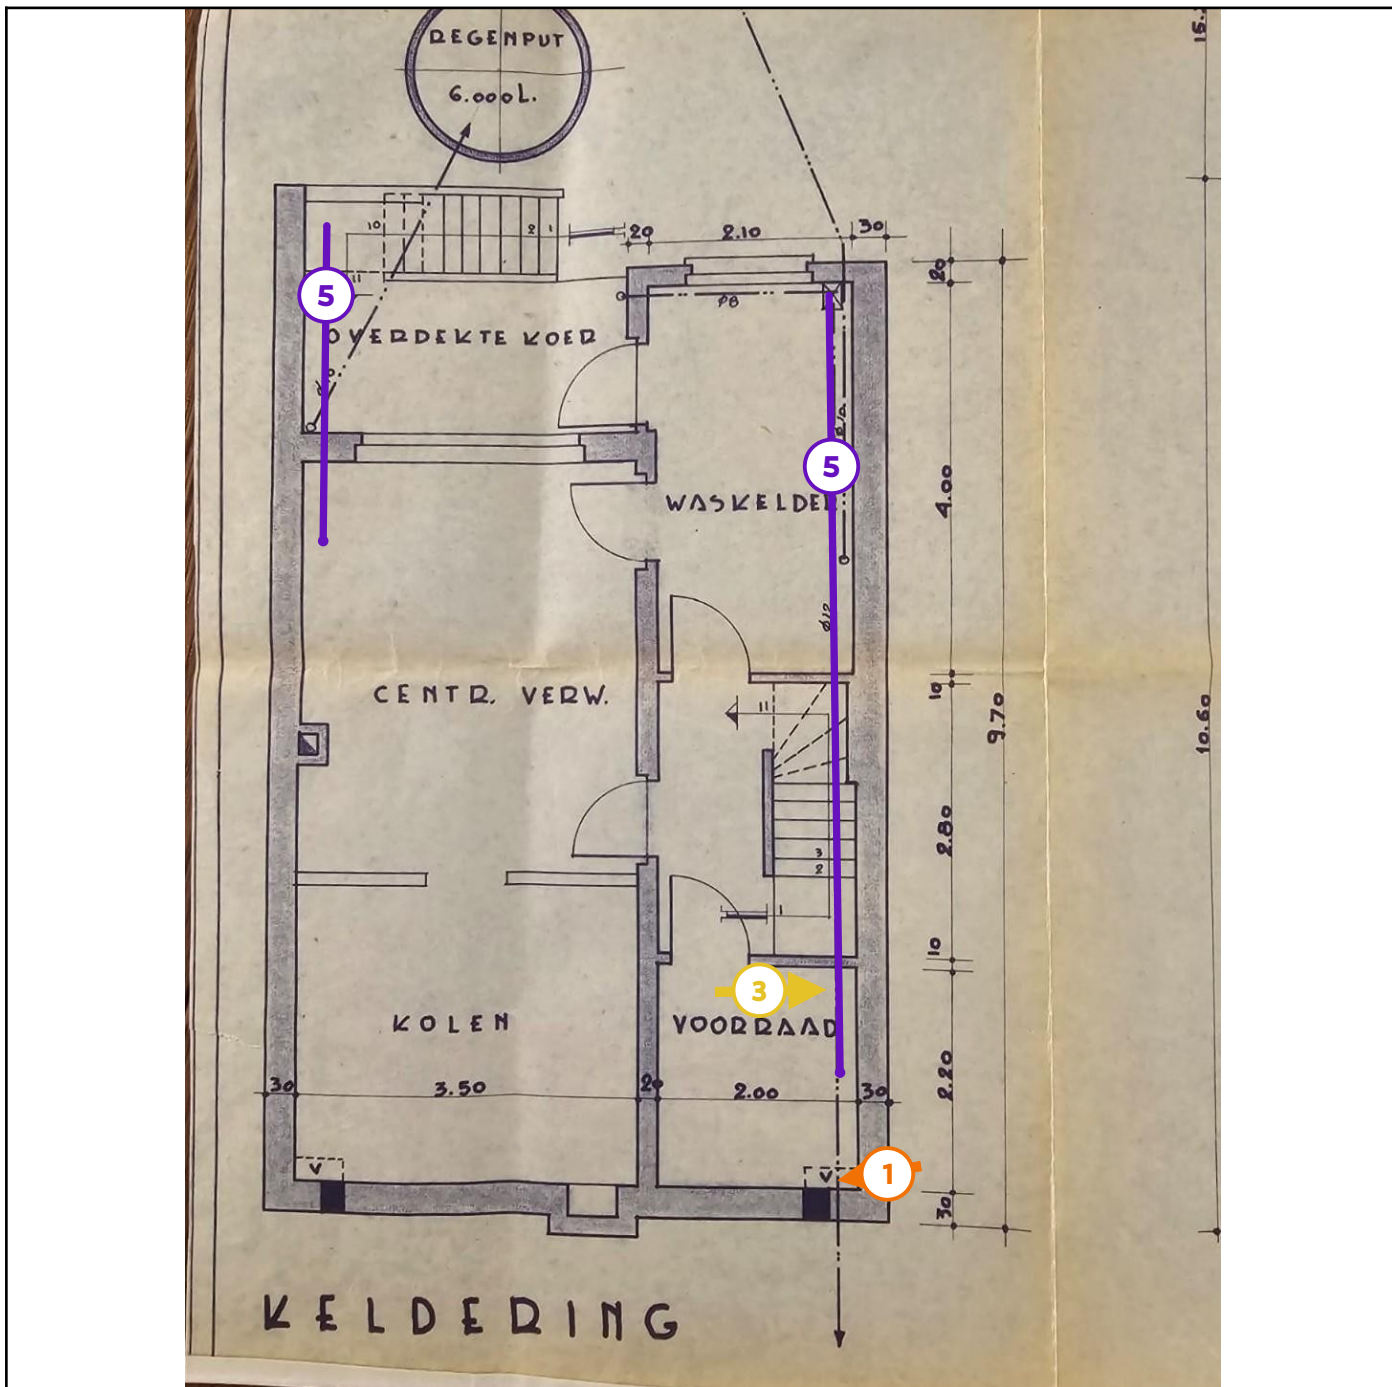
Plan 1.1: Kelder

Beschrijving	Type	Actie
1. Stukje asbestbuis	Asbestmateriaal	Verwijderen
3. Bakeliet schakelaars - stopcontacten - lampfittings	Asbestmateriaal	Zorgvuldig beheren

5. Buis niet asbesthoudend	Advies	-
----------------------------	--------	---

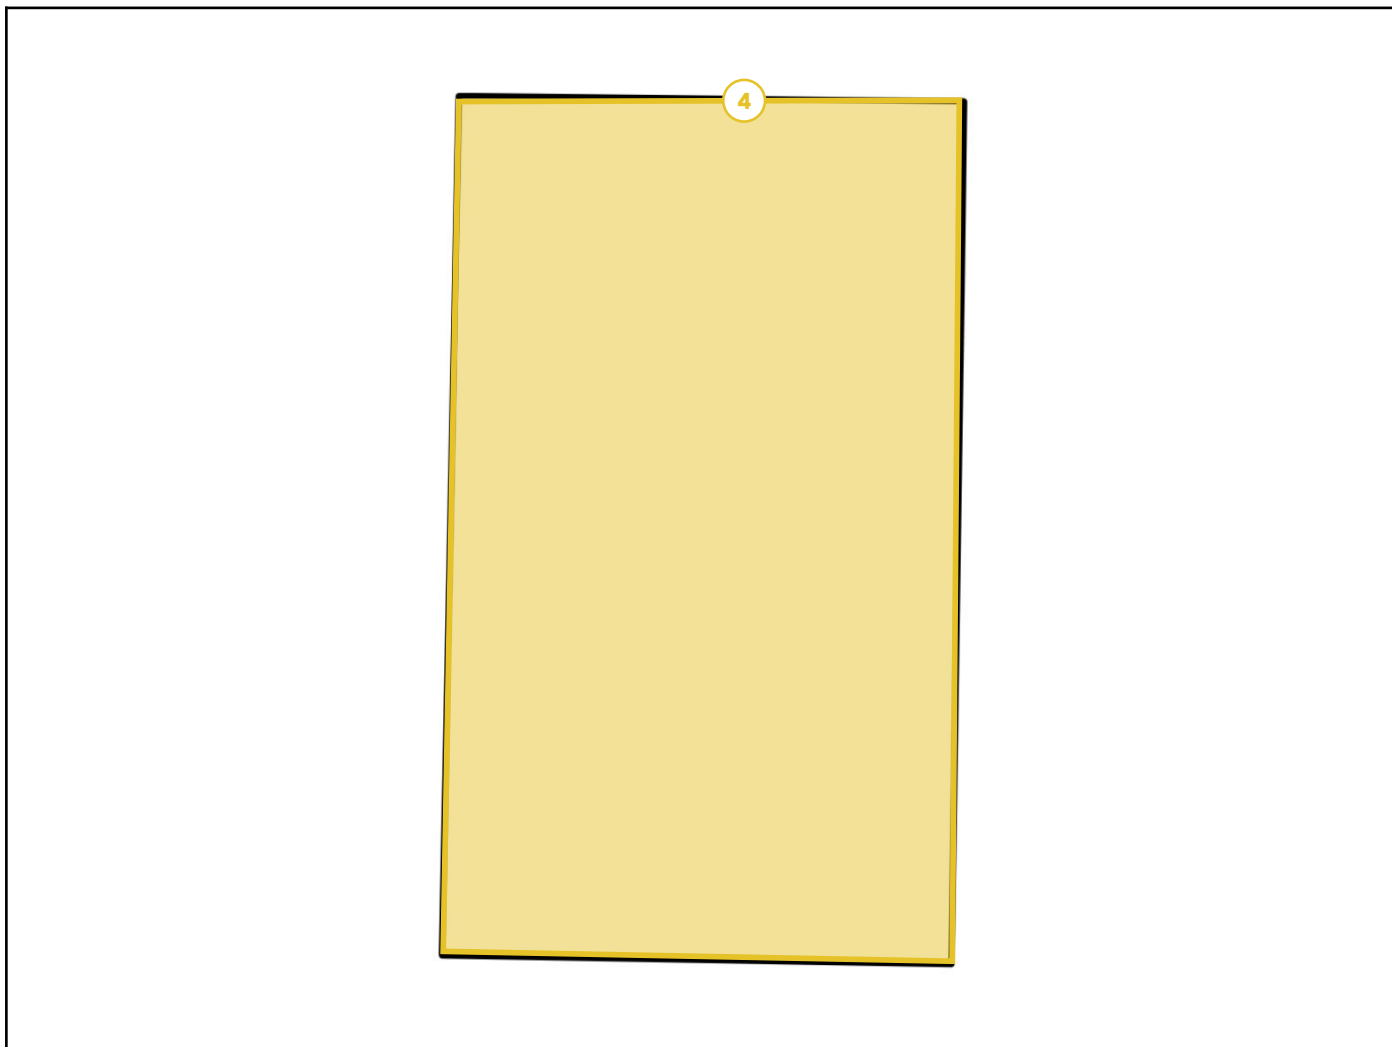
Plan 1.4: Zolder

Beschrijving	Type	Actie
4. Onderdak (type Menuiserite)	Asbestmateriaal	Zorgvuldig beheren

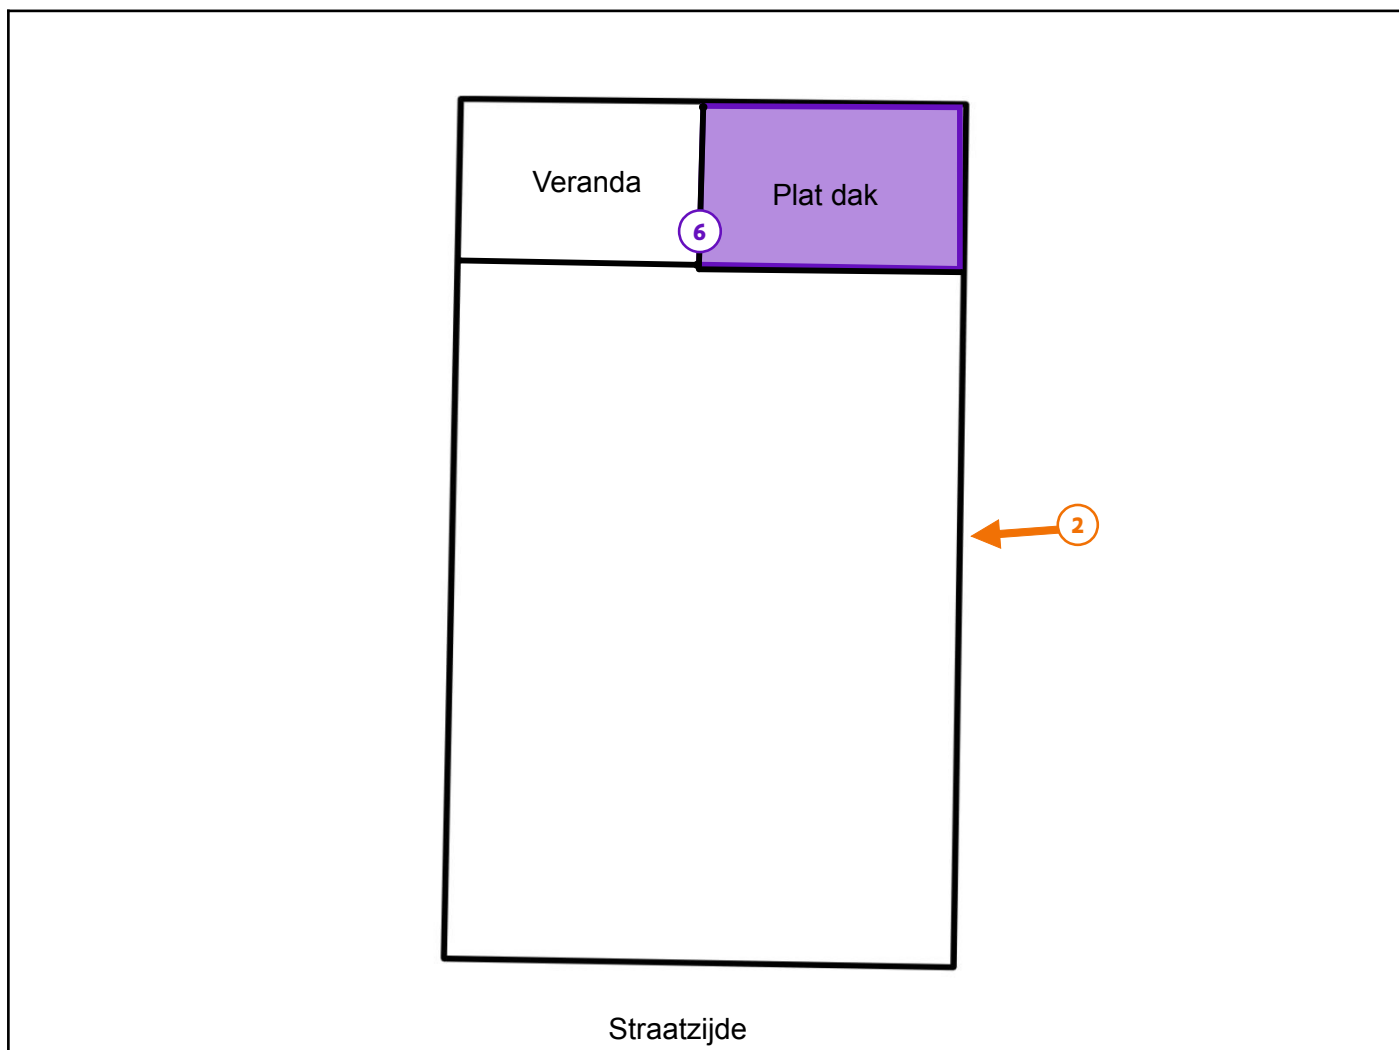
Plan 1.5: Dak

Beschrijving	Type	Actie
2. Rookgaskanaal in asbest cement	Asbestmateriaal	Verwijderen
6. Dakbedekking: roofing - niet asbestverdacht	Overige ruimte of materiaal	-

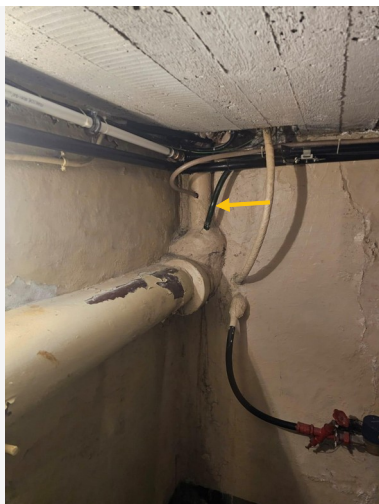
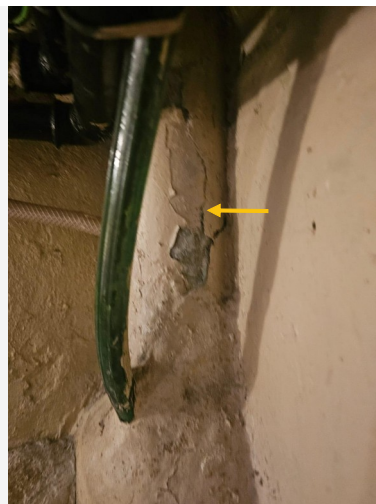
Het asbestmateriaal valt onder de mijlpaal van 2040.

Eindbeoordeling materiaalrisico	Verhoogd materiaalrisico en/of verhoogde kans op vezelvrijgave
---------------------------------	--

Gebondenheid	Categorie 1: hechtgebonden in oorsprong
Asbestsoort (vezeltype)	Crocidoliet aanwezig
Asbestconcentratie	Laag (< 50%)
Afschermingsgraad van het gehele materiaal	Geheel of deels vrij aan de binnenlucht, maar geen contact met binnenluchtstromen
Toestand van het materiaal	Licht beschadigd, licht verweerd. Intacte calciumsilicaatplaat of materiaal met categorie 3-gebondenheid

Beschrijving	Stukje asbestbuis
Omgeving	Binnen
Primaire drager	Schuin dak
Asbestmateriaal	Rookgaskanaal
Bindmiddel van asbestmateriaal	Cement
Gebondenheid op basis van bindmiddel	Hecht
Hoeveelheid (lengte - omtrek - dikte - aantal)	<ul style="list-style-type: none">• 0,30 m - 10,00 cm - 1,00 cm - 1 stuk
Totaal volume	< 0,001 m ³
Eenvoudig bereikbaar	Ja
Bevestigingswijze	<ul style="list-style-type: none">• Geklemd• Verlijmd, ingegoten, versmeerd
Identificatiemethode	<p>De asbestdeskundige beoordeelt het materiaal als asbestverdacht en dus asbesthoudend, en dit zonder monstername.</p> <p>Motivatie: De opdrachtgever weigert om het materiaal te laten bemonsteren.</p>
Destructieve handeling voor identificatie	Nee

Verwijderen

- Zorg voor een veilig beheer. Vermijd het beschadigen van het asbestmateriaal. Controleer de toestand jaarlijks op wijzigingen.
- Voer bijkomende staalname(s) uit.

- Eenvoudige handelingen: mag via doe-het-zelf of door werknemer(s) met opleidingsattest eenvoudige handelingen
Als dit materiaal verwijderd kan worden zonder het te breken, te beschadigen... , dan mag met dit met eenvoudige handelingen.

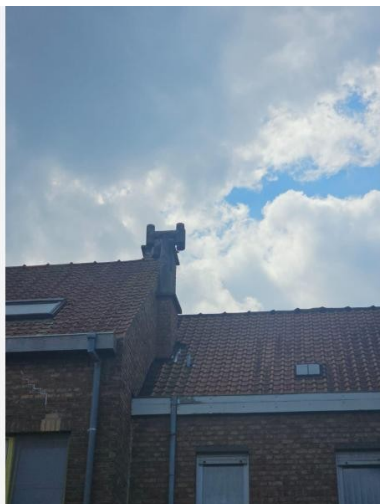
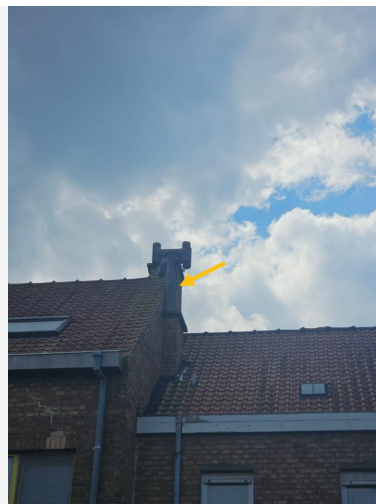
Het asbestmateriaal valt onder de mijlpaal van 2034.

Eindbeoordeling materiaalrisico	Verhoogd materiaalrisico en/of verhoogde kans op vezelvrijgave
---------------------------------	--

Gebondenheid	Categorie 1: hechtgebonden in oorsprong
Asbestsoort (vezeltype)	Crocidoliet aanwezig
Asbestconcentratie	Laag (< 50%)
Afschermingsgraad van het gehele materiaal	Geheel of deels vrij aan de buitenlucht, maar geen contact met binnenlucht
Toestand van het materiaal	Matig beschadigd, matig verweerd

Beschrijving	Rookgaskanaal in asbest cement
Omgeving	Buiten
Primaire drager	HVAC infrastructuur en uitrusting
Asbestmateriaal	Rookgaskanaal
Bindmiddel van asbestmateriaal	Cement
Gebondenheid op basis van bindmiddel	Hecht
Hoeveelheid (lengte - omtrek - dikte - aantal)	<ul style="list-style-type: none">• 1,00 m - 15,00 cm - 1,50 cm - 2 stuks
Totaal volume	0,005 m ³
Eenvoudig bereikbaar	Ja
Bevestigingswijze	<ul style="list-style-type: none">• Geklemd• Verlijmd, ingegoten, versmeerd
Identificatiemethode	<p>De asbestdeskundige beoordeelt het materiaal als asbestverdacht en dus asbesthoudend, en dit zonder monstername.</p> <p>Motivatie: Er is een onderzoeksbeperking die monstername verhindert; De ruimte of het materiaal bevindt zich hoger dan 3,5 meter vanaf een vaste ondergrond.</p>
Destructieve handeling voor identificatie	Nee
Opmerking	Deze oppervlakte werd niet gemeten, maar geschat op basis van een benadering voor alle aanwezige rookgaskanalen. Deze schatting mag niet worden gebruikt als maatstaf voor heffingen.

Verwijderen

- Zorg voor een veilig beheer. Vermijd het beschadigen van het asbestmateriaal. Controleer de toestand jaarlijks op wijzigingen.
- Voer bijkomende staalname(s) uit.

- Eenvoudige handelingen: enkel door erkend asbestverwijderaar
Als dit materiaal verwijderd kan worden zonder het te breken, te beschadigen... , dan mag met dit met eenvoudige handelingen.
Vermijd stofvorming en stofverspreiding op elk moment van de werken. Bevochtig of fixeer het materiaal.
Het gebruik van sneldraaiende werktuigen (boormachine, slijpschijf, hogedrukreiniger...) is verboden.
Zorg voor gepaste persoonlijke beschermingsmiddelen: minimaal FFP3-mondmasker (EN 149), wegwerpoverall met kap (minimaal Cat III, type 5/6), wegwerphandschoenen en overschoenen of afspoelbaar schoeisel

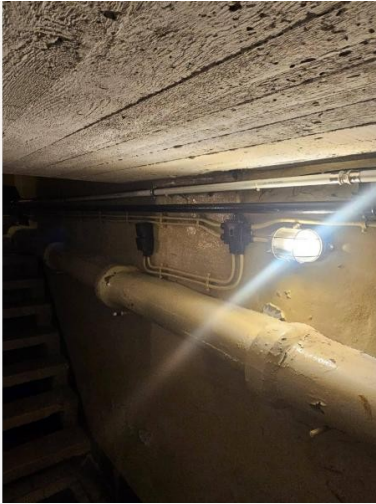
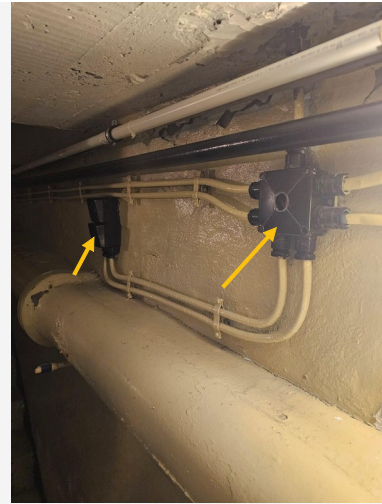
Het asbestmateriaal valt onder de mijlpaal van 2040.

Eindbeoordeling materiaalrisico	Laag materiaalrisico en/of verlaagde kans op vezelvrijgave
---------------------------------	--

Gebondenheid	Categorie 1: hechtgebonden in oorsprong
Asbestsoort (vezeltype)	Crocidoliet aanwezig
Asbestconcentratie	Laag (< 50%)
Afschermingsgraad van het gehele materiaal	Geheel of deels vrij aan de binnenlucht, maar geen contact met binnenluchtstromen
Toestand van het materiaal	Onbeschadigd, niet verweerd

Beschrijving	Bakeliet schakelaars - stopcontacten - lampfittings
Omgeving	Binnen
Primaire drager	Communicatie en elektrische infrastructuur en uitrusting
Asbestmateriaal	Plaat, paneel, tablet - Type Bakeliet
Bindmiddel van asbestmateriaal	Kunststof of -hars
Gebondenheid op basis van bindmiddel	Hecht
Hoeveelheid (oppervlakte - dikte - aantal)	<ul style="list-style-type: none"> • 0,10 m² - 0,50 cm - 2 stuks
Totaal volume	0,001 m ³
Eenvoudig bereikbaar	Ja
Bevestigingswijze	<ul style="list-style-type: none"> • Geschroefd
Identificatiemethode	<p>De asbestdeskundige beoordeelt het materiaal als asbestverdacht en dus asbesthoudend, en dit zonder monstername.</p> <p>Motivatie: De monstername brengt andere schade aan dan schade die inherent is aan de monstername.</p>
Destructieve handeling voor identificatie	Nee
Opmerking	De hoeveelheid is een zo nauwkeurig mogelijke opmeting, waar evenwel kleine afwijkingen op mogelijk zijn.

Zorgvuldig beheren

- Zorg voor een veilig beheer. Vermijd het beschadigen van het asbestmateriaal. Controleer de toestand jaarlijks op wijzigingen.
- Voer bijkomende staalname(s) uit.

- Eenvoudige handelingen: mag via doe-het-zelf of door werknemer(s) met opleidingsattest eenvoudige handelingen
Als dit materiaal verwijderd kan worden zonder het te breken, te beschadigen... , dan mag met dit met eenvoudige handelingen.

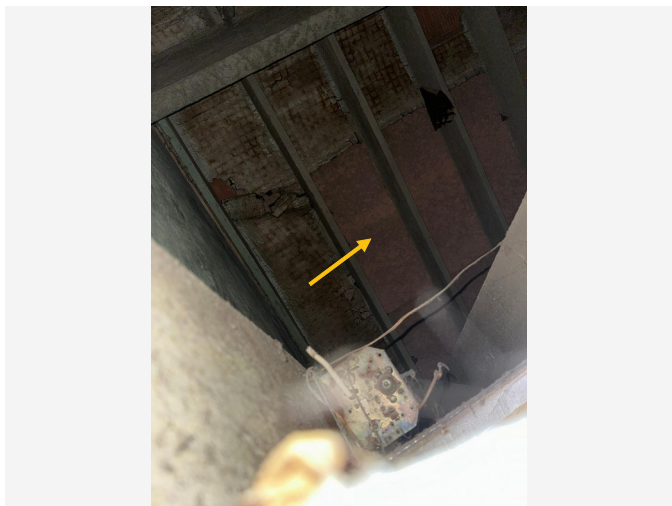
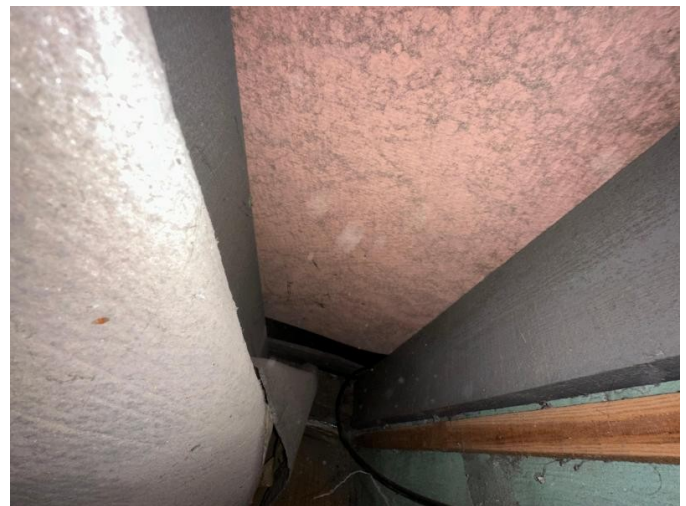
Het asbestmateriaal valt onder de mijlpaal van 2040.

Eindbeoordeling materiaalrisico	Zeer laag materiaalrisico en/of zeer lage kans op vezelvrijgave
---------------------------------	---

Gebondenheid	Categorie 1: hechtgebonden in oorsprong
Asbestsoort (vezeltype)	Crocidoliet aanwezig
Asbestconcentratie	Laag (< 50%)
Afschermingsgraad van het gehele materiaal	Stootvaste afscherming of omkasting
Toestand van het materiaal	Licht beschadigd, licht verweerd. Intacte calciumsilicaatplaat of materiaal met categorie 3-gebondenheid

Beschrijving	Onderdak (type Menuiserite)
Omgeving	Binnen
Primaire drager	Schuin dak
Asbestmateriaal	Plaat, paneel, tablet - Type Menuiserite
Bindmiddel van asbestmateriaal	Cement
Gebondenheid op basis van bindmiddel	Hecht
Hoeveelheid (oppervlakte - dikte - aantal)	<ul style="list-style-type: none"> • 100,00 m² - 0,50 cm - 1 stuk
Totaal volume	0,50 m ³
Eenvoudig bereikbaar	<p>Nee</p> <ul style="list-style-type: none"> • Het asbestmateriaal is bedekt (uitgezonderd laag verf, coating, behang, kunststof, textiel) en het wegnemen van het bedekkende materiaal kan niet zonder het bedekkende materiaal te beschadigen.
Bevestigingswijze	<ul style="list-style-type: none"> • Geklemd • Genageld, geniet
Identificatiemethode	<p>De asbestdeskundige beoordeelt het materiaal als asbestverdacht en dus asbesthoudend, en dit zonder monstername.</p> <p>Motivatie: Er is een onderzoeksbeperving die monstername verhindert; De asbestdeskundige kan geen volledige risicobeoordeling uitvoeren van het materiaal.</p>

Zorgvuldig beheren

- Zorg voor een veilig beheer. Vermijd het beschadigen van het asbestmateriaal. Controleer de toestand jaarlijks op wijzigingen.
- Voer bijkomende staalname(s) uit.

- Eenvoudige handelingen: mag via doe-het-zelf of door werknemer(s) met opleidingsattest eenvoudige handelingen
Deze toepassing mag door een aannemer die over een opleidingsattest eenvoudige handelingen beschikt of door een particulier (doe-het-zelver), verwijderd worden indien er geen verhoogd risico op vrijgave van asbestvezels (max. concentratie 0,01 vezels/cm³ - CODEX Art. VI.3-54) ontstaat en de toepassing voorafgaand wordt gefixeerd/bevochtigd. De individuele elementen moeten zonder machinale werktuigen (boormachine, slijpschijf, hogedrukreiniger) en zonder breken of gooien een voor een losgemaakt worden en dubbel en luchtdicht verpakt afgevoerd worden naar een erkend afvalpunt (recyclagepark). Daar moeten ze voorzichtig in de container voor asbestafval worden gelegd. Op het recyclagepark worden uitsluitend hechtgebonden asbestmaterialen aanvaard. Niet-hechtgebonden asbestmaterialen kunnen enkel bij een erkend asbestverwijderaar of asbestafvalverwerker worden aangeboden.

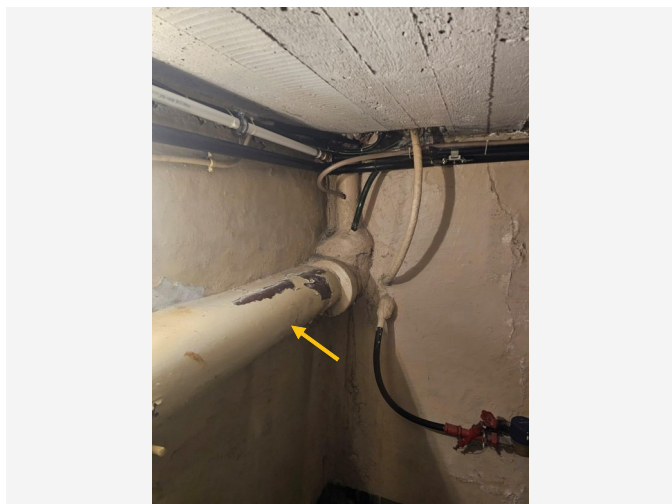
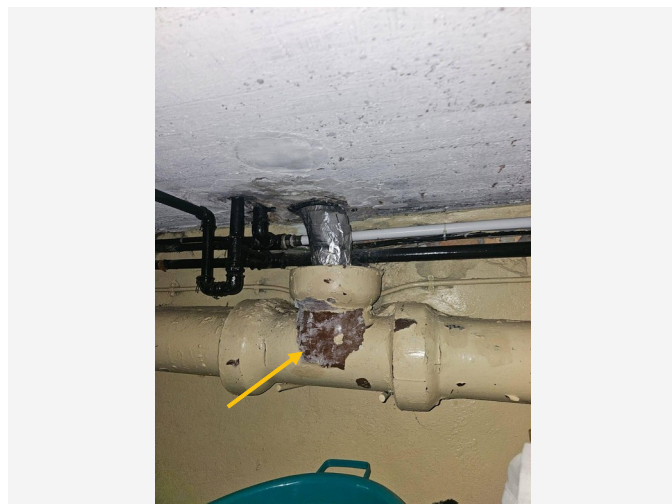
Informatie over een niet-asbestverdacht materiaal

Basis voor advies	De asbestdeskundige beoordeelt het materiaal als niet-asbestverdacht.
-------------------	---
