Asbestinventarisatetest

Houtemstraat 206/2, 3300 Tienen

Attestnummer : 20250811-000260.000

Uitgegeven op : 11.08.2025

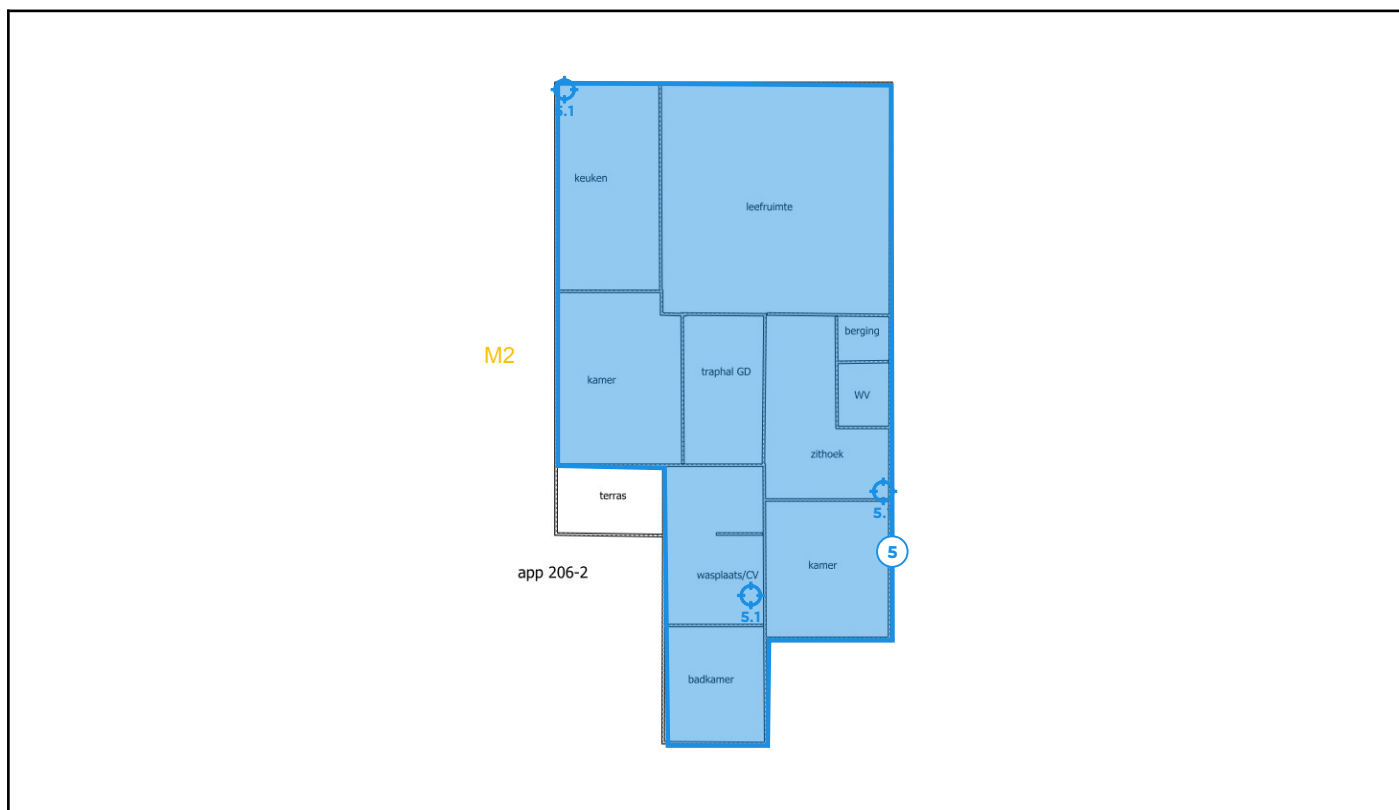
Plan 1.1: schets app 206-2

Beschrijving	Type	Actie
5. plafondpleister	Geen asbest	-
5.1 Code: M2 plafondpleister	Mengmonster	-

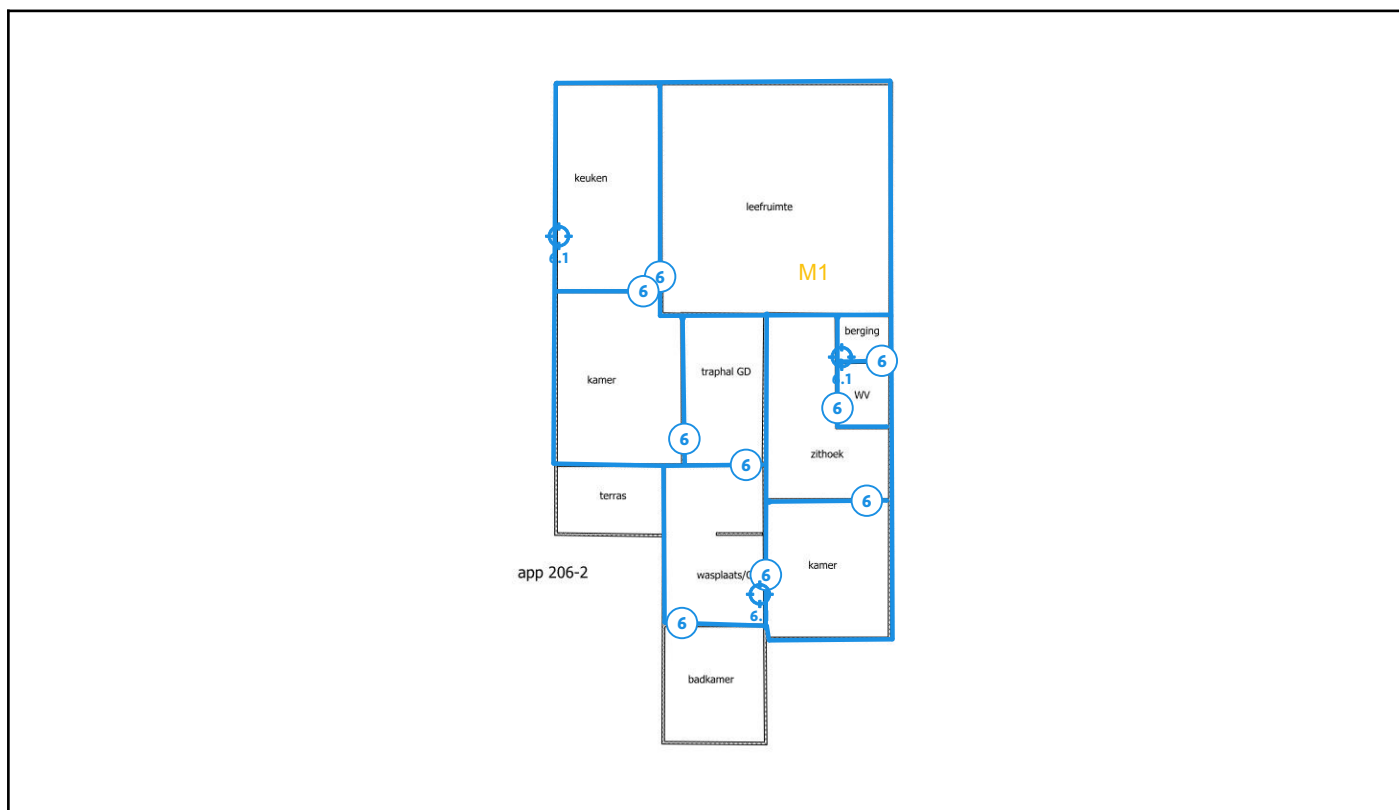
Plan 1.2: schets app 206-2

Beschrijving	Type	Actie
6. wandpleister	Geen asbest	-
6.1 Code: M1 wandpleister	Mengmonster	-

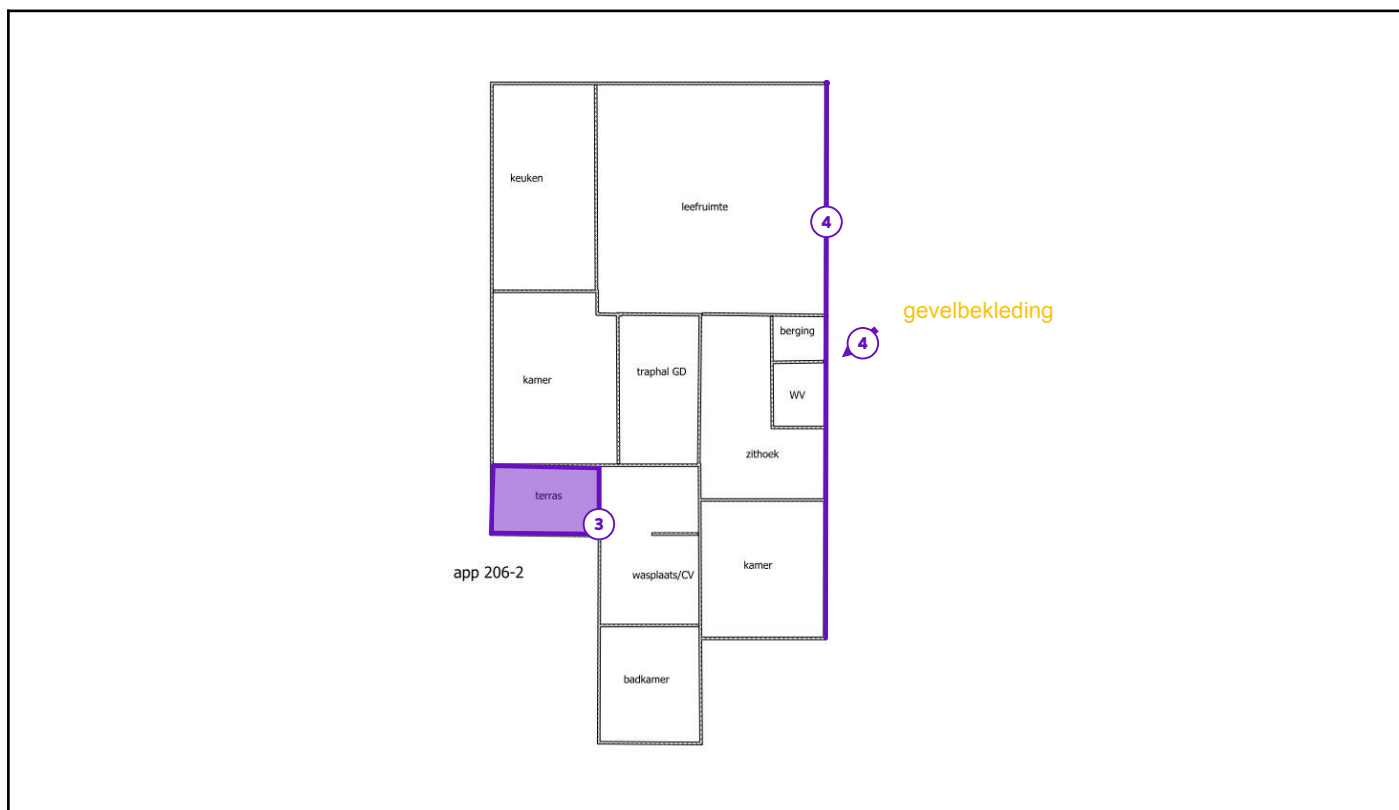
Plan 1.4: schets app 206-2

Beschrijving	Type	Actie
3. dichting onder terrastegels	Advies	-
4. gevelbekleding linkse gevel	Advies	-

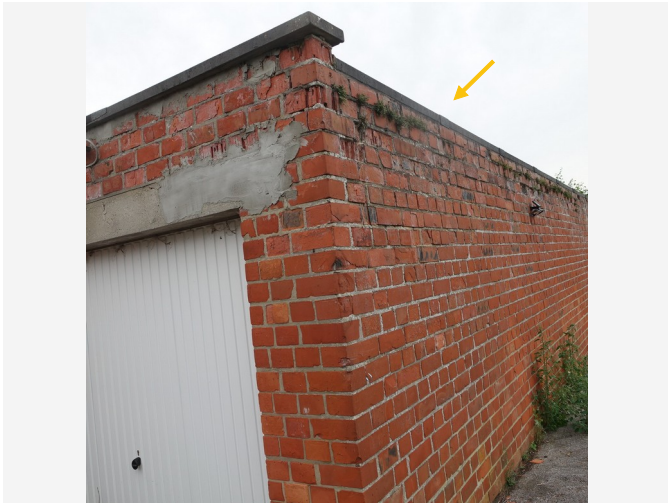
Situeringfoto

Uitgesloten van inspectie

Bouwjaar: 2015

Constructies gebouwd vanaf 2001 moeten niet onderzocht worden

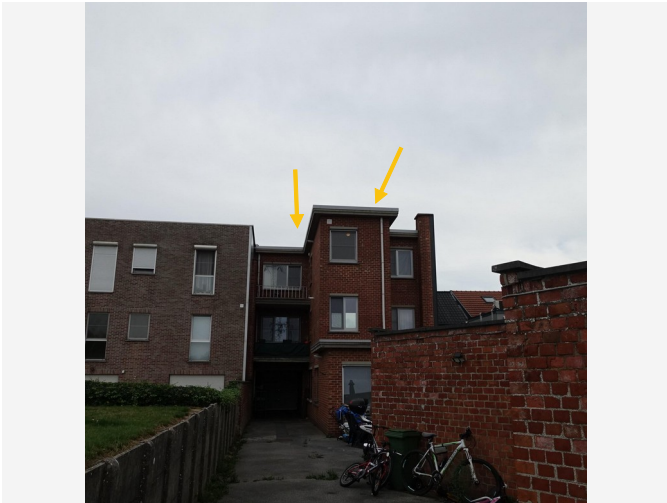
Situeringfoto

Uitgesloten van inspectie

Bouwjaar: 2015

Constructies gebouwd vanaf 2001 moeten niet onderzocht worden

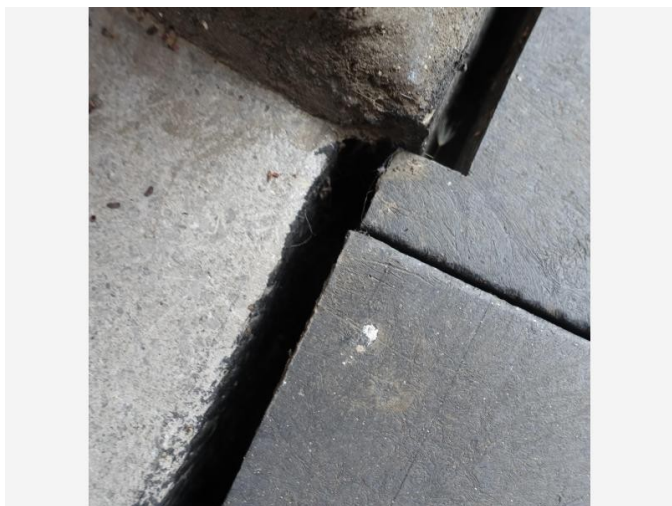
Vrije foto

De dichting onder de terrastegels is van rubber

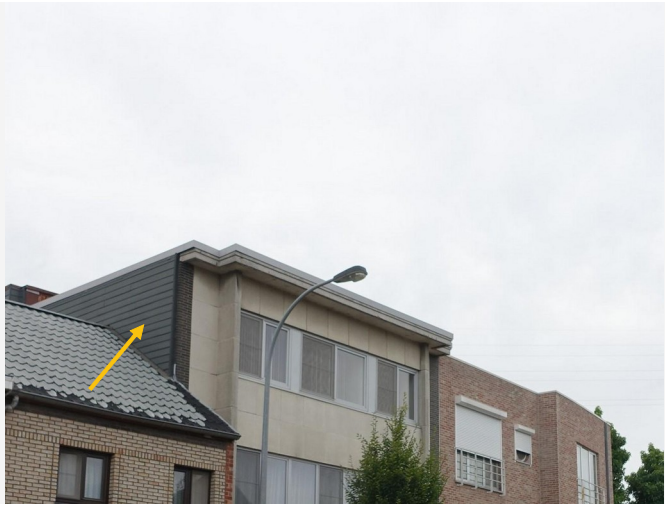
Vrije foto

De buitenwand werd opnieuw voorzien van bekleding en isolatie na het verwijderen van de wandleien in 2017

Identificatiemethode	Bewijsdocument
Primaire drager	Wand buitenschil

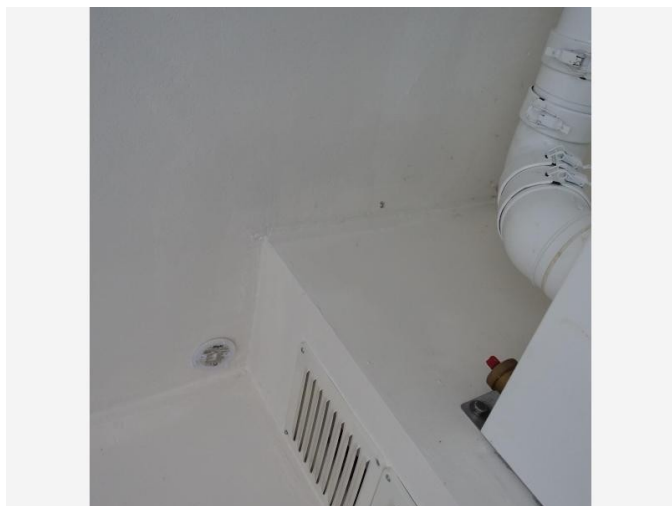
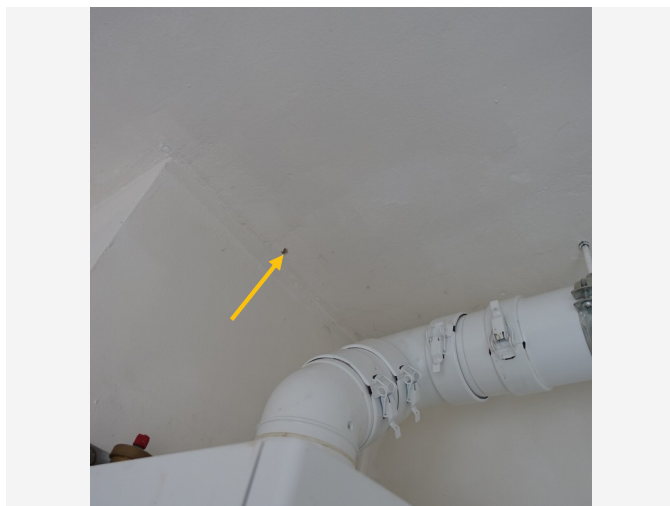
Geen asbest

#	Type	Referentie	Resultaat
5.1	Mengmonster	M2 plafondpleister	Geen asbest

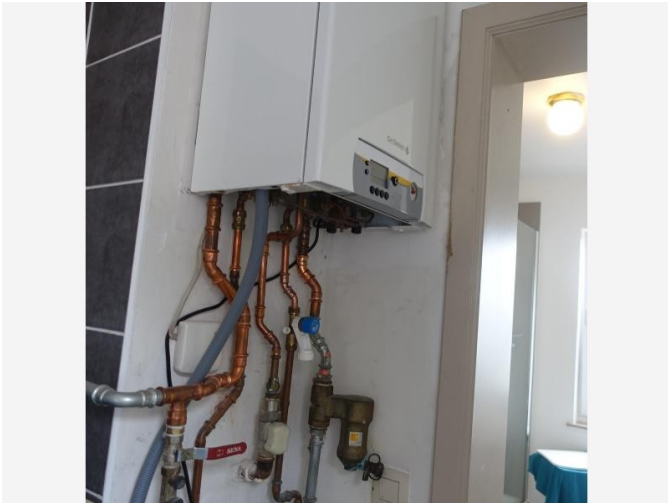
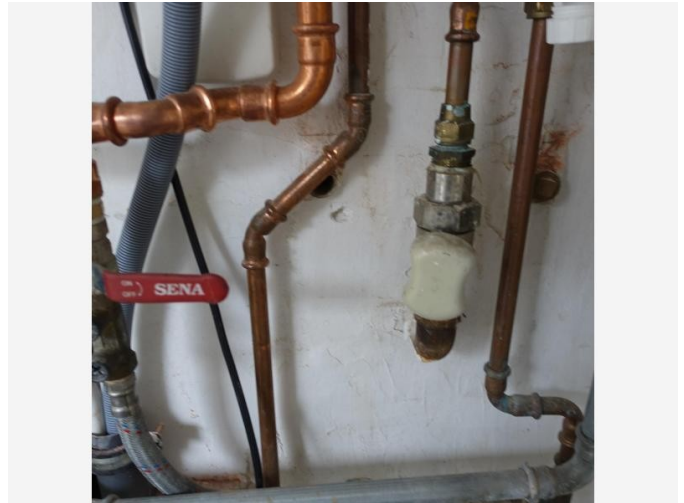
Fiche 6: wandpleister

Geen asbest

#	Type	Referentie	Resultaat
6.1	Mengmonster	M1 wandpleister	Geen asbest
