# Asbestinventarisatetest

Laarnesteenweg 55, 9230 Wetteren

Attestnummer : 20260521-000246.000

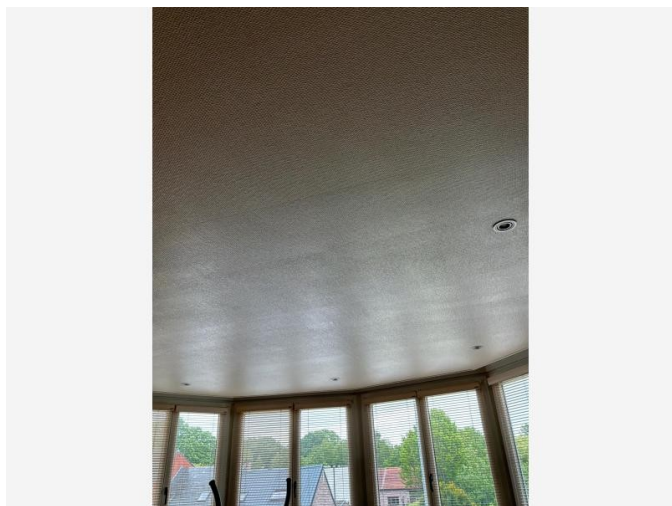
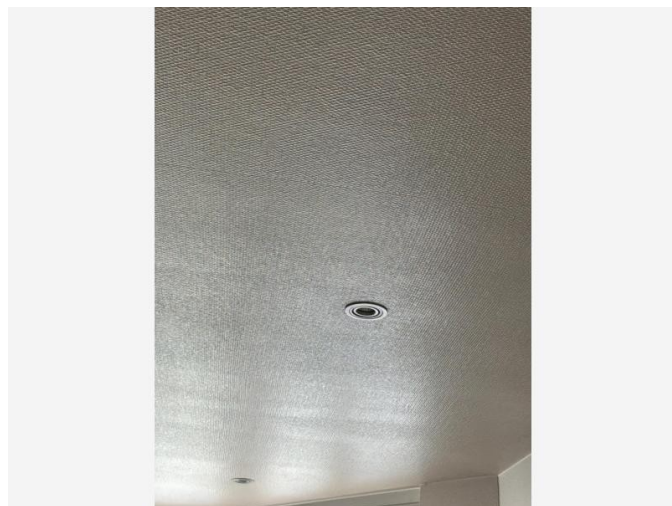
Dit type plafond is niet asbest verdacht. Er kan echter geen uitspraak gedaan worden over de achterligende delen. Hier kunnen zich mogelijk nog verdacht materialen bevinden.

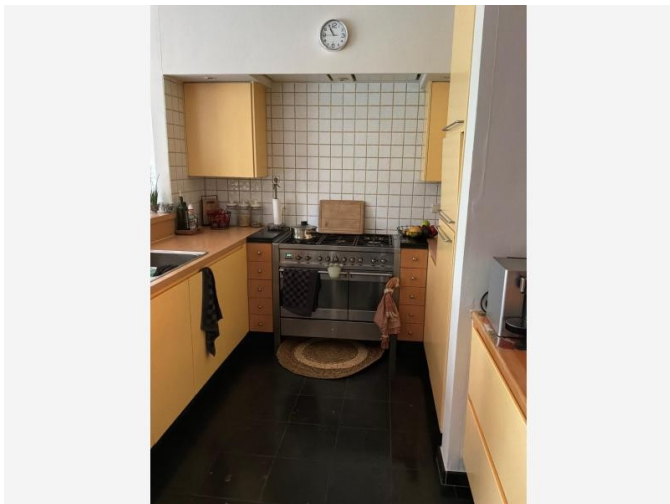
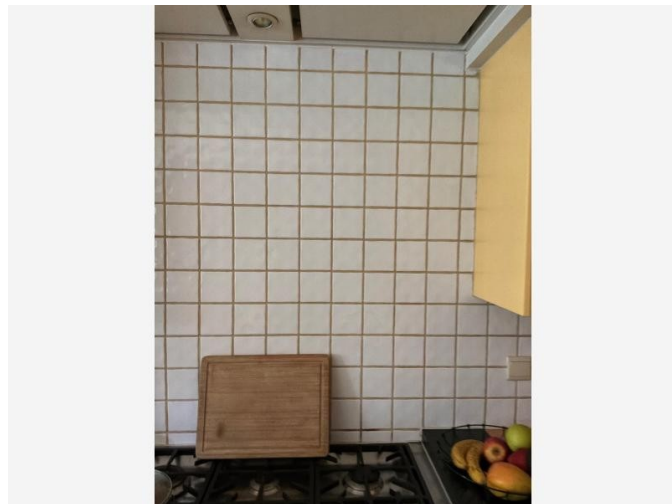
Mogelijk bevinden zich achter deze tegels verdachte lijmen. Bij werken aan de tegels is een aanvullend onderzoek aangewezen om de aard van de lijmen te bepalen.

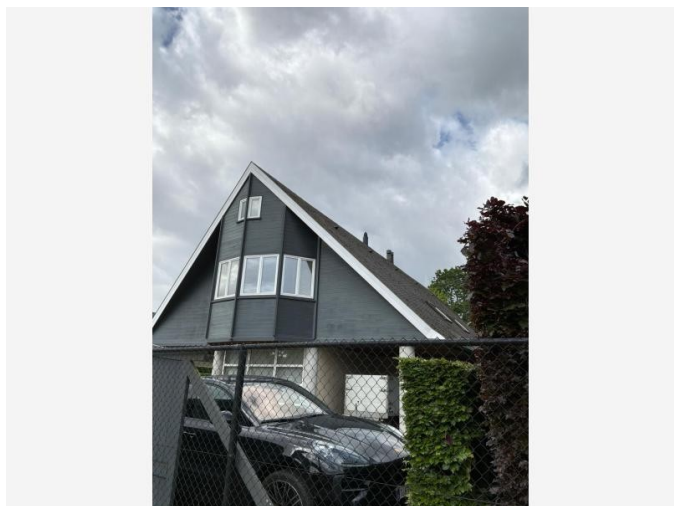
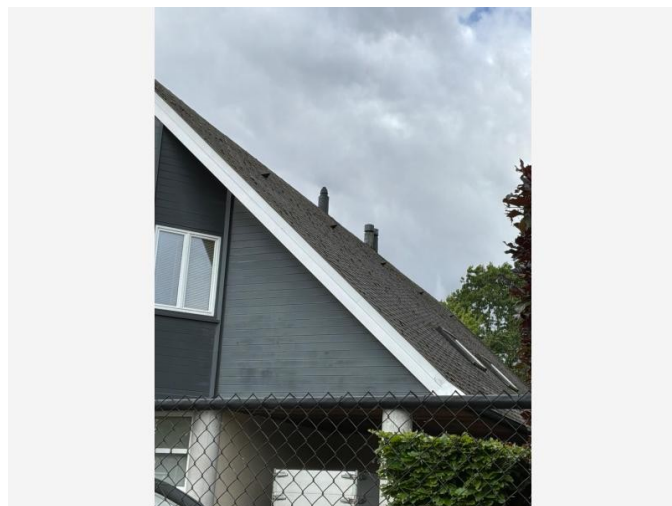
Geen asbest

#	Type	Referentie	Resultaat
3.1	Puntmonster	Mm4	Geen asbest

<b>Beschrijving</b>	leien dak
<b>Omgeving</b>	Buiten
<b>Primaire drager</b>	Schuin dak
<b>Bindmiddel van materiaal</b>	Cement
<b>Gebondenheid op basis van bindmiddel</b>	Hecht
<b>Hoeveelheid (oppervlakte - aantal)</b>	• 90,00 m <sup>2</sup> - 1 stuk
<b>Totale oppervlakte</b>	90,00 m <sup>2</sup>
<b>Identificatiemethode</b>	Een monstername door de asbestdeskundige met laboanalyse door een asbestlabo.
<b>Destructieve handeling voor identificatie</b>	Nee
<b>Opmerking</b>	Geschatte hoeveelheid

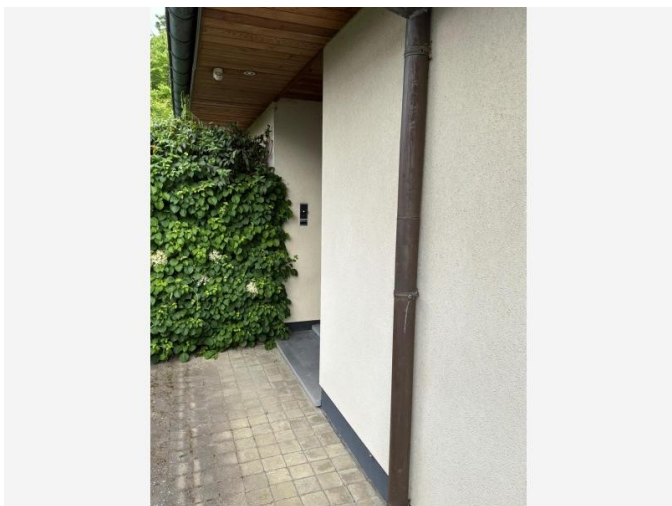
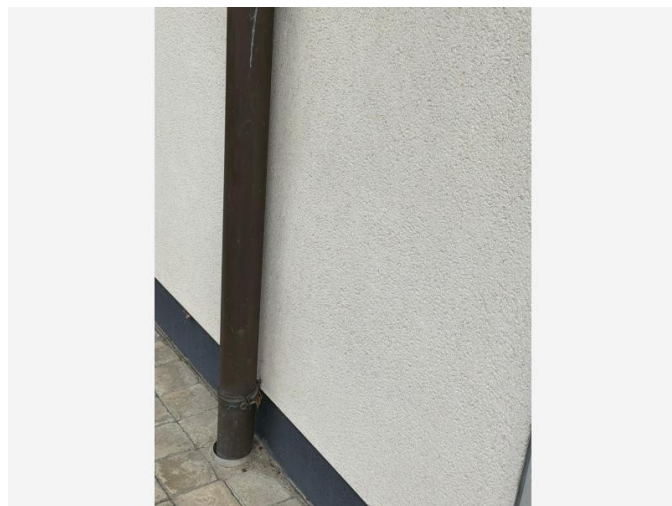
Geen asbest

#	Type	Referentie	Resultaat
4.1	Mengmonster	Mm5	Geen asbest

<b>Beschrijving</b>	crepi gevel
<b>Omgeving</b>	Buiten
<b>Primaire drager</b>	Wand buitenschil
<b>Bindmiddel van materiaal</b>	Gips - kalk
<b>Gebondenheid op basis van bindmiddel</b>	Niet-hechtgebonden
<b>Hoeveelheid (oppervlakte - dikte - aantal)</b>	• 90,00 m <sup>2</sup> - 1,00 cm - 1 stuk
<b>Totaal volume</b>	0,90 m <sup>3</sup>
<b>Identificatiemethode</b>	Een monstername door de asbestdeskundige met laboanalyse door een asbestlabo.
<b>Destructieve handeling voor identificatie</b>	Nee
<b>Opmerking</b>	Geschatte hoeveelheid

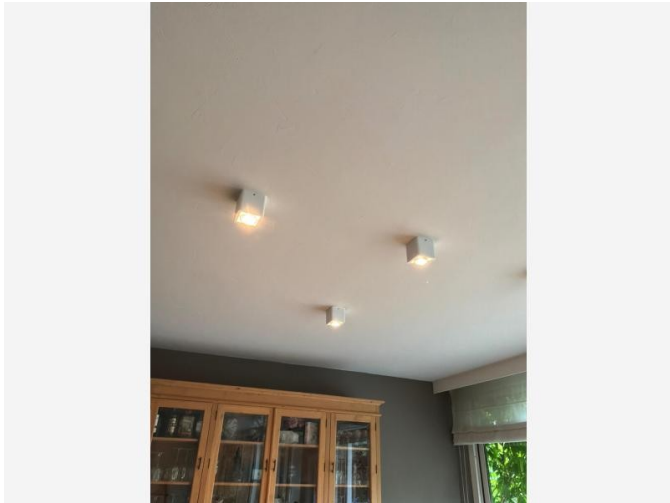
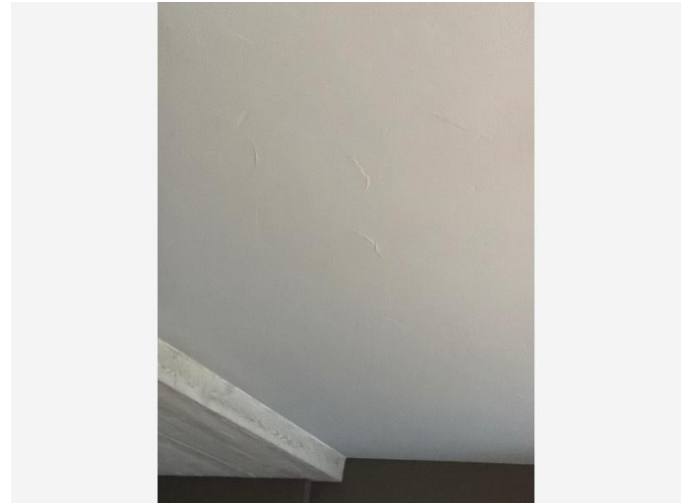
## Fiche 5: pleisterwerk plafond

Geen asbest

#	Type	Referentie	Resultaat
5.1	Mengmonster	mm02	Geen asbest

<b>Beschrijving</b>	pleisterwerk plafond
<b>Omgeving</b>	Binnen
<b>Primaire drager</b>	Plafond
<b>Bindmiddel van materiaal</b>	Gips - kalk
<b>Gebondenheid op basis van bindmiddel</b>	Niet-hechtgebonden
<b>Hoeveelheid (oppervlakte - dikte - aantal)</b>	• 120,00 m <sup>2</sup> - 1,00 cm - 1 stuk
<b>Totaal volume</b>	1,20 m <sup>3</sup>
<b>Identificatiemethode</b>	Een monstername door de asbestdeskundige met laboanalyse door een asbestlabo.
<b>Destructieve handeling voor identificatie</b>	Nee
<b>Opmerking</b>	Geschatte hoeveelheid. Monsters genomen conform IP2. Ruimtes niet aanwezig: stook

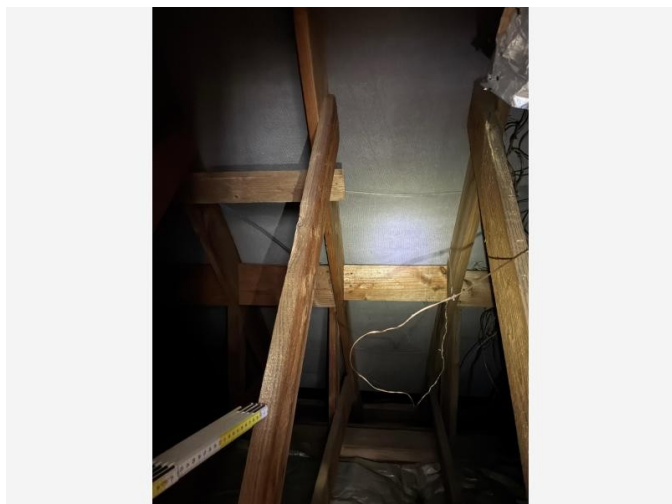
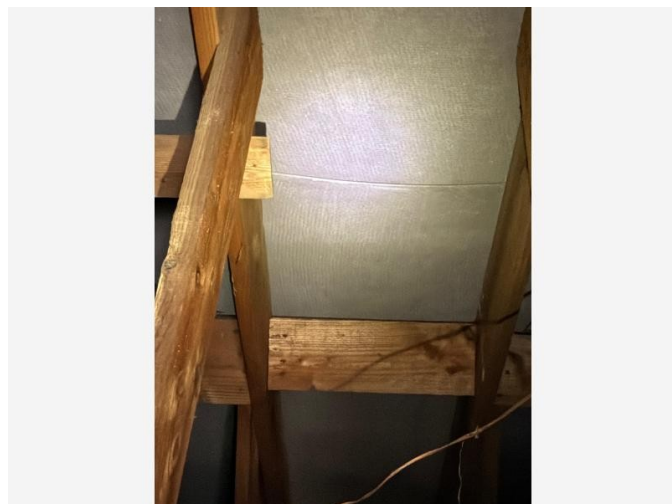
Geen asbest

#	Type	Referentie	Resultaat
6.1	Puntmonster	Mm3	Geen asbest

<b>Beschrijving</b>	menuiserie onderdak
<b>Omgeving</b>	Binnen
<b>Primaire drager</b>	Schuin dak
<b>Bindmiddel van materiaal</b>	Cement
<b>Gebondenheid op basis van bindmiddel</b>	Hecht
<b>Hoeveelheid (oppervlakte - dikte - aantal)</b>	• 90,01 m <sup>2</sup> - 0,30 cm - 1 stuk
<b>Totaal volume</b>	0,27 m <sup>3</sup>
<b>Identificatiemethode</b>	Een monstername door de asbestdeskundige met laboanalyse door een asbestlabo.
<b>Destructieve handeling voor identificatie</b>	Nee
<b>Opmerking</b>	Geschatte hoeveelheid

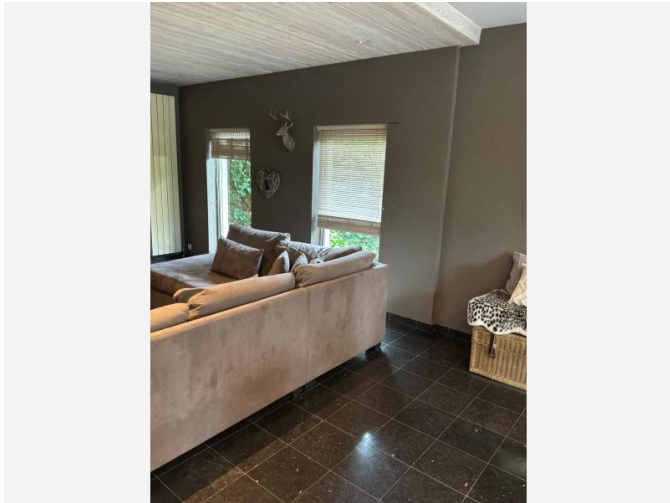
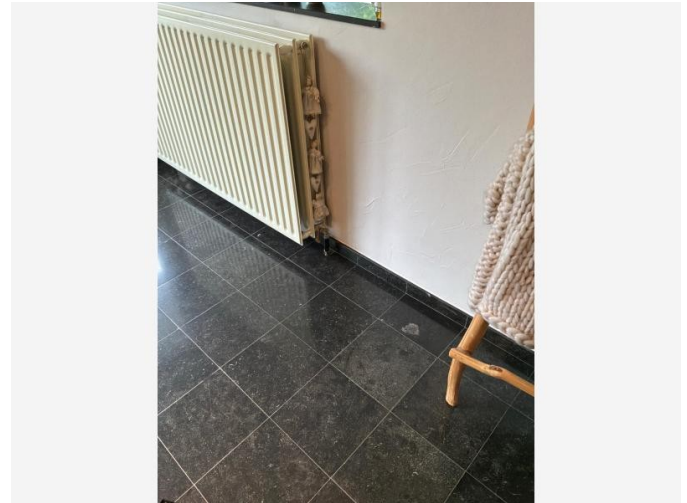
Geen asbest

#	Type	Referentie	Resultaat
7.1	Mengmonster	mm01	Geen asbest

<b>Beschrijving</b>	pleisterwerk wanden
<b>Omgeving</b>	Binnen
<b>Primaire drager</b>	Binnenwand
<b>Bindmiddel van materiaal</b>	Gips - kalk
<b>Gebondenheid op basis van bindmiddel</b>	Niet-hechtgebonden
<b>Hoeveelheid (oppervlakte - dikte - aantal)</b>	• 115,00 m <sup>2</sup> - 1,00 cm - 1 stuk
<b>Totaal volume</b>	1,15 m <sup>3</sup>
<b>Identificatiemethode</b>	Een monstername door de asbestdeskundige met laboanalyse door een asbestlabo.
<b>Destructieve handeling voor identificatie</b>	Nee
<b>Opmerking</b>	Geschatte hoeveelheid. Monsters genomen conform IP2. Ruimtes niet aanwezig: stook

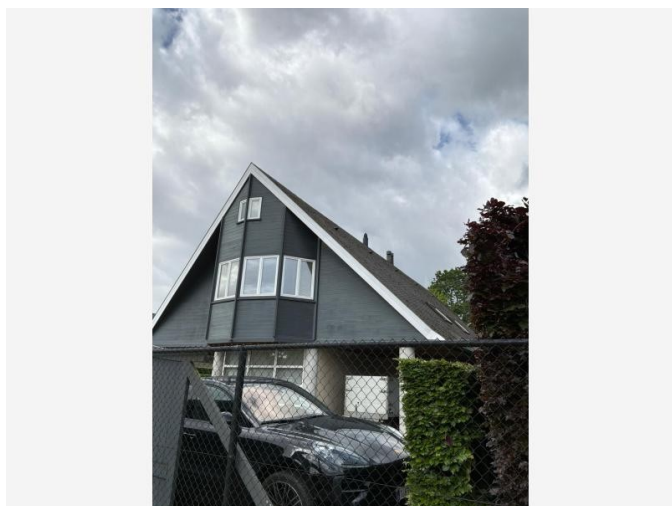
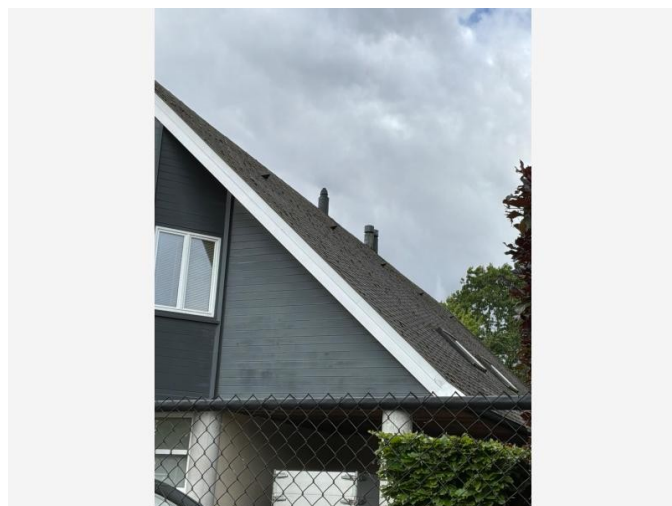
### Fiche 8: Schouw type: niet asbest verdacht.

Beschrijving	Notitie	Terug te vinden op plannen
Fiche 8: Schouw type: niet asbest verdacht.	Dit schouw type is niet asbest verdacht. (Deze zijn steekproefsgewijs vastgesteld en kunnen, indien de vastelling dit niet toeliet, geen uitspraak doen over de volledige schouw. )	Plan 1.3: Snede
Fiche 9: mastiek type: niet asbest verdacht	Aanwezig in alle ramen, buiten de andere aangeduide types.  Dit type mastiek is niet asbest verdacht	-
Fiche 10: Ketel: Geen asbest verdachte pakkingen waarneembaar	Aan de ketel zijn geen asbest verdachte pakkingen waar te nemen. Indien de ketel een bouwjaar van voor 2001 heeft kunnen er zich mogelijk binnen in de ketel nog asbest verdachte pakkingen bevinden.	Plan 1.1: Gvl
